สำนักก่อสร้างสะพาน กรมทางหลวง

แบบแสดงความเสียหายของสะพาน

โครงการ : ตรวจวัดหน่วยแรงที่เกิดขึ้นเนื่องจากการเปลี่ยนแปลงอุณหภูมิและน้ำหนักบรรทุก
ในโครงสร้างสะพานดินสุลาลัยเพื่อประเมินศักยภาพในการบริการหลังการใช้งาน 27 ปี

ศูนย์สร้างและบูรณะสะพานที่ 4 (นครศรีธรรมราช)	สำนักงานทางหลวงที่ 15 (สงขลา)	แขวงทางหลวงสงขลาที่ 1	หมายเลขทางหลวง 408	ชื่อตอน : สทิงพระ - เกาะขย
หลักกิโลเมตรที่ 160+000 RT	สะพานดินสุลาลัย	ปีที่สร้าง 2548	ประเภทสะพาน : Box Girder (BG)	ขนาดสะพาน (ม.) BG(1x30.00)+BG(41x40.00)+BG(1x30.00) = 1,700.00
สะพานเฉียงกับลำน้ำ (Skew) (องศา) 0	วัสดุผิวจราจร Concrete	ความกว้างผิวจราจร (ม.) 8.00	ทางเท้าและราวสะพาน (ม.) ช้าย 1.25 ขวา 1.25	วันที่ตรวจสอบ 06/03/2558
				รหัสสะพาน 153110070
				แผ่นที่ 1/5

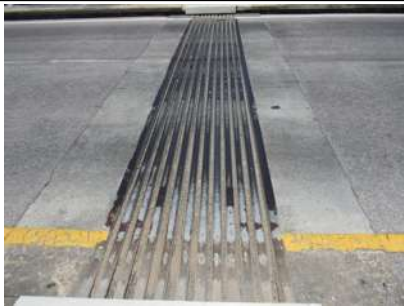
บริเวณ	J1	บริเวณ	S10
ชั้นส่วน	รอยต่อเพื่อการขยาย (Expansion Joint)	ชั้นส่วน	ผิวทาง (Wearing Surface)
ความเสียหาย	พบรอยแตกตามแนวรอยต่อ (สำหรับผิวจราจรแบบ Asphaltic Concrete)	ความเสียหาย	พบรอยแตกขนาดเล็ก
พื้นที่ความเสียหาย	6.4 ตร.ม.	พื้นที่ความเสียหาย	0.04 ตร.ม.
สภาพการใช้งาน	4	สภาพการใช้งาน	4

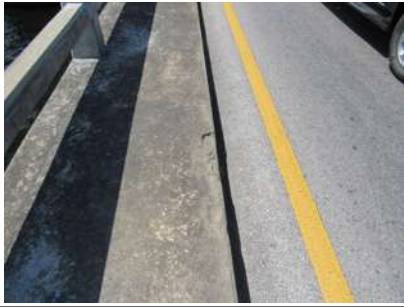
บริเวณ	S11	บริเวณ	S32
ชั้นส่วน	ทางเท้า (Sidewalk)	ชั้นส่วน	ทางเท้า (Sidewalk)
ความเสียหาย	พบรอยแตกขนาดเล็ก	ความเสียหาย	พบรอยแตกขนาดเล็ก
พื้นที่ความเสียหาย	0.06 ตร.ม.	พื้นที่ความเสียหาย	0.2 ตร.ม.
สภาพการใช้งาน	4	สภาพการใช้งาน	4
