สำนักบริหารบำรุงทาง  
กรมทางหลวง

# รายงานสิ้นสุดท้าย (Final Report)

**โครงการสำรวจและประเมินสภาพโครงข่ายทางหลวง  
เพื่อเพิ่มประสิทธิภาพใช้จ่ายงบประมาณบำรุงรักษาทางหลวง  
ในระยะยาว ปี 2568**

สิงหาคม 2568

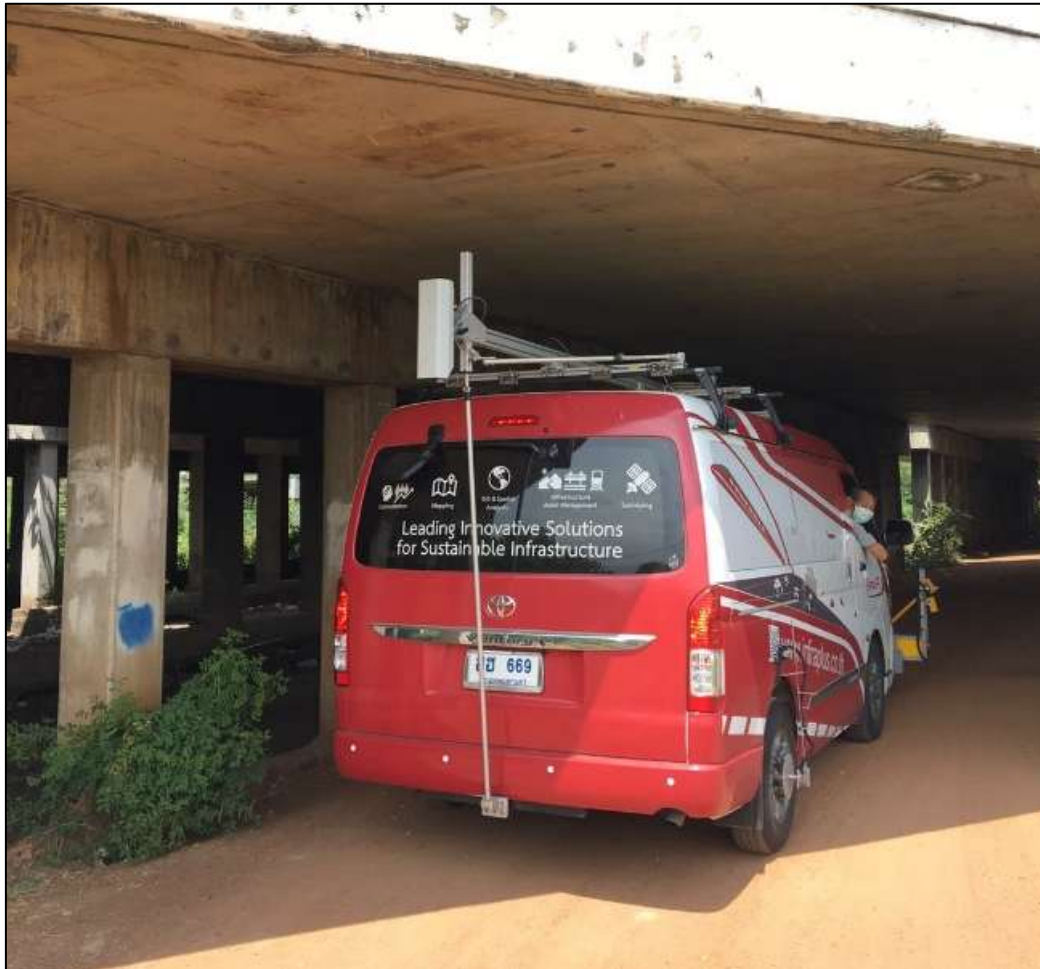
รูปที่ 1-69 แสดงภาพเมื่อไม่สามารถเข้าสำรวจได้เนื่องจากมีสิ่งก่อสร้างถาวรกีดขวาง  
ทำให้รถไม่สามารถเข้าสำรวจได้

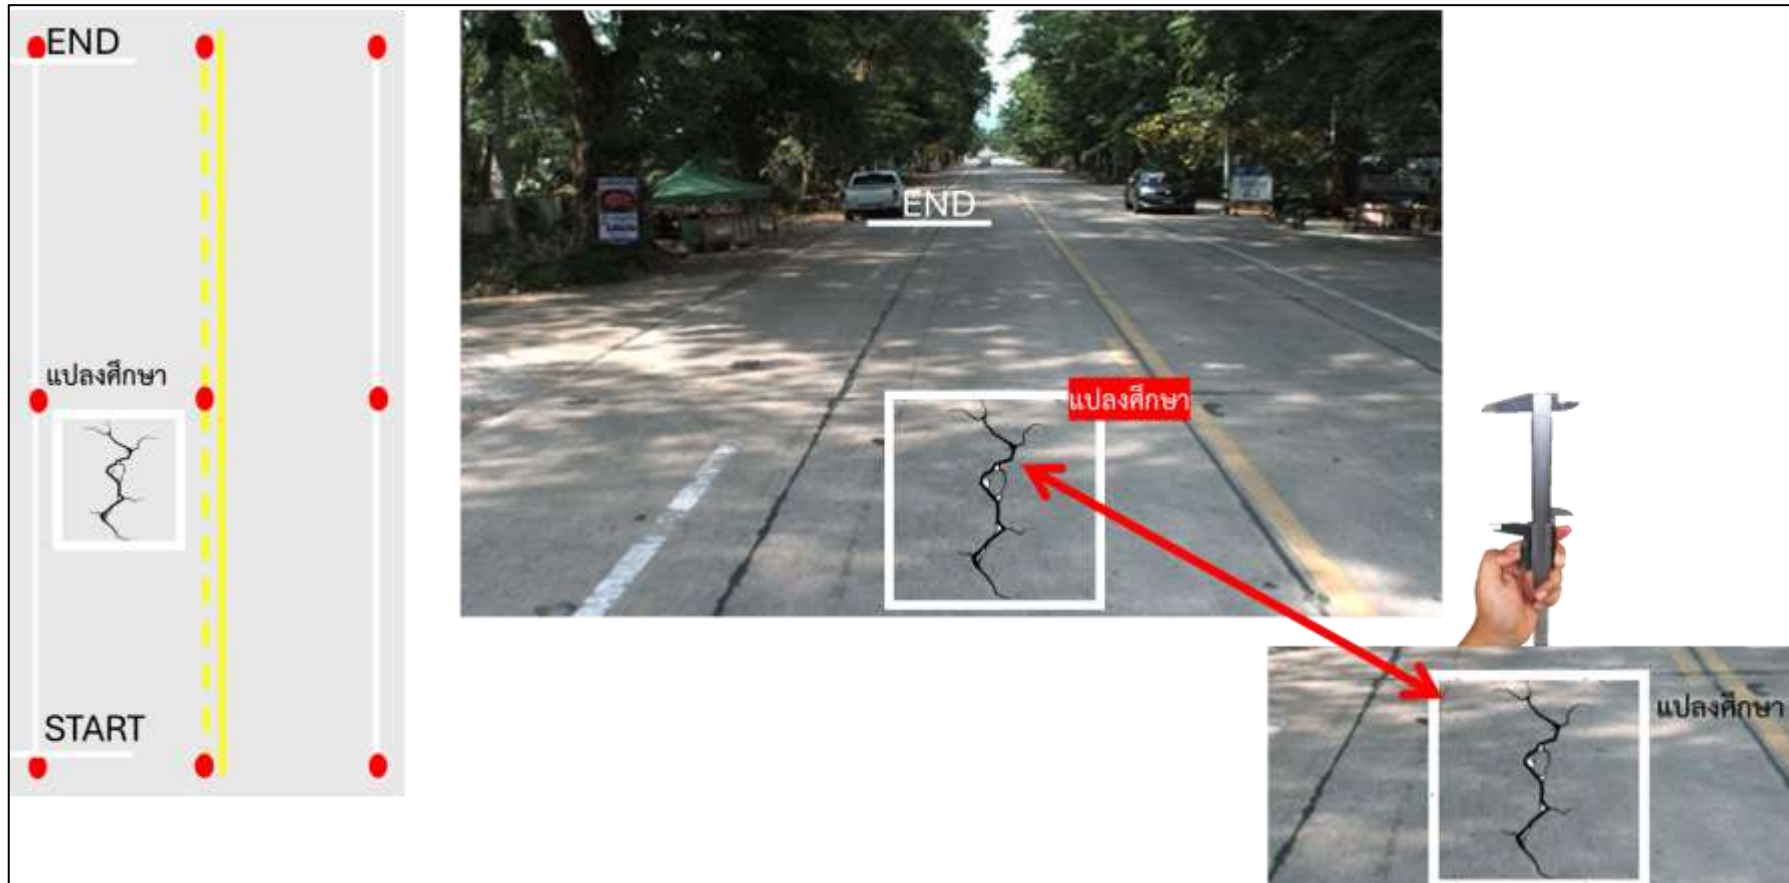
รูปที่ 1-170 ภาพตัวอย่างแปลงพื้นที่ศึกษาค่าความลึกรอยแตกตามยาว ของผิวทางคอนกรีต

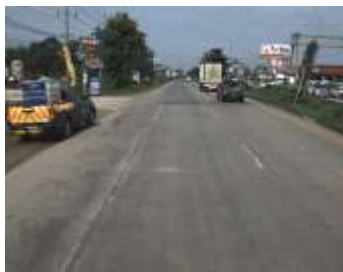
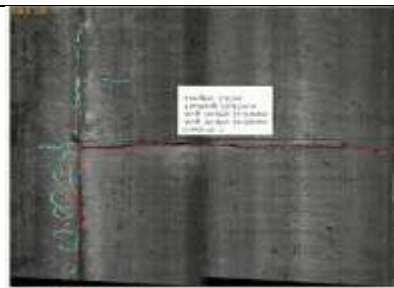
| คันที่ 1 transverse crack Process หน่วยวัด ASTM-CU | | | | | | | | |
|---|---|---|---|---|---|---|---|---|
| CC | transverse crack | 141+500 | 33.41 | 24.45 | 3.41 | Major | | |

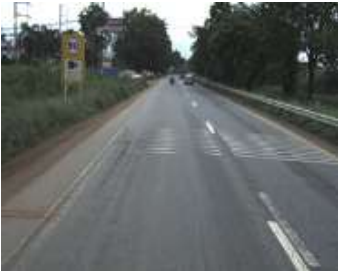
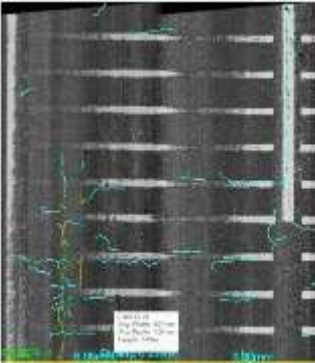
| คันที่ 1 Alligator crack Process หน่วยวัด ASTM-CU | | | | | | | | | |
|---|---|---|---|---|---|---|---|---|---|
| ac | แตก<br>ต่อเนื่อง | 145+375 | 8.64 | 2.07 | 49.85 | 103.32 | Very Weak | | |

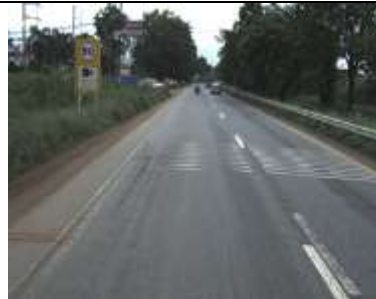
| คันที่ 1 Longitudinal Crack Process หน่วยวัด ASTM-CU | | | | | | | | |
|---|---|---|---|---|---|---|---|---|
| ac | แตกตามยาว | 145+375 | 2.2 | 0.01 | 3.44 | Weak | | |

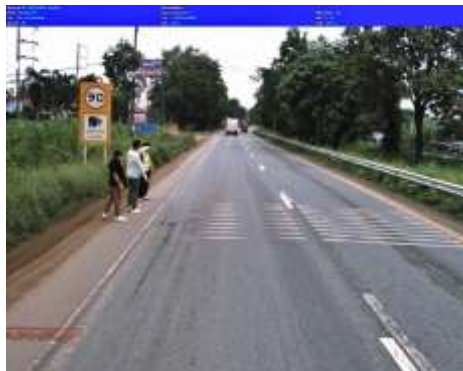
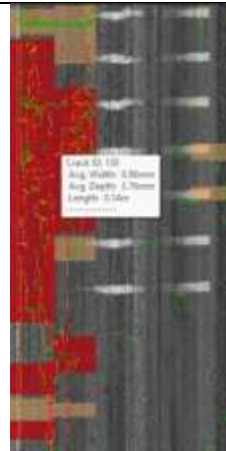
| คันที่ 1 Longitudinal Crack Process หน่วยวัด ASTM-CU | | | | | | | | |
|---|---|---|---|---|---|---|---|---|
| ac | แตกตามยาว | 145+375 | 1.97 | 0.01 | 3.27 | Weak | | |

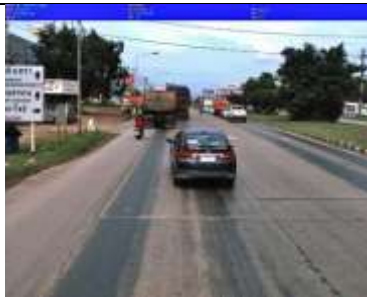
| คันที่ 1 transverse crack Process หน่วยวัด DOH-CU | | | | | | | | |
|---|---|---|---|---|---|---|---|---|
| CC | transverse<br>crack | 142+025 | 14.00 | 25.00 | 3.81 | Medium | | |

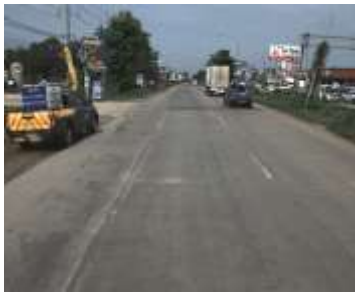
| คันที่ 1 transverse crack Process หน่วยวัด DOH-CU | | | | | | | | |
|---|---|---|---|---|---|---|---|---|
| CC | transverse<br>crack | 141+500 | 31.71 | 23.22 | 3.51 | Medium | | |

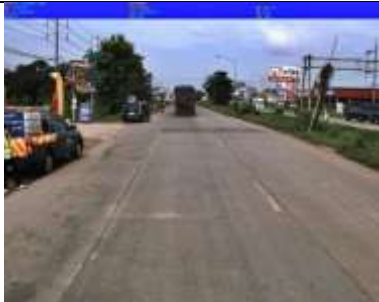
| คันที่ 1 transverse crack Process หน่วยวัด DOH-CU | | | | | | | | |
|---|---|---|---|---|---|---|---|---|
| CC | transverse<br>crack | 141+500 | 27.23 | 24.81 | 3.53 | Medium | | |

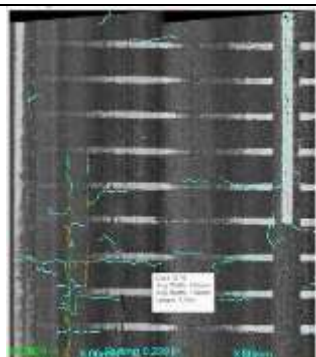
| คันที่ 1 Alligator crack Process หน่วยวัด DOH-CU | | | | | | | | | | | |
|---|---|---|---|---|---|---|---|---|---|---|---|
| ac | แตก<br>ต่อเนื่อง | รวม | 145+375 | 8.87 | 2.0 | 50.80 | 102.96 | alligator<br>crack/multiple<br>crack | Very Weak | | |

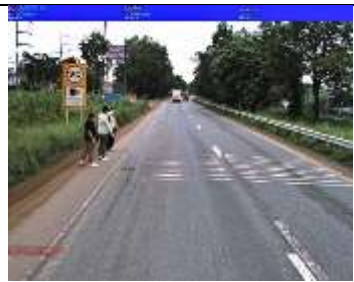
| คันที่ 1 Alligator crack Process หน่วยวัด DOH-CU | | | | | | | | | | | |
|---|---|---|---|---|---|---|---|---|---|---|---|
| ac | แตก<br>ต่อเนื่อง | รวม | 145+375 | 5.77 | 1.97 | 50.18 | 98.60 | alligator<br>crack/multiple<br>crack | Very Weak,<br>Medium | | |

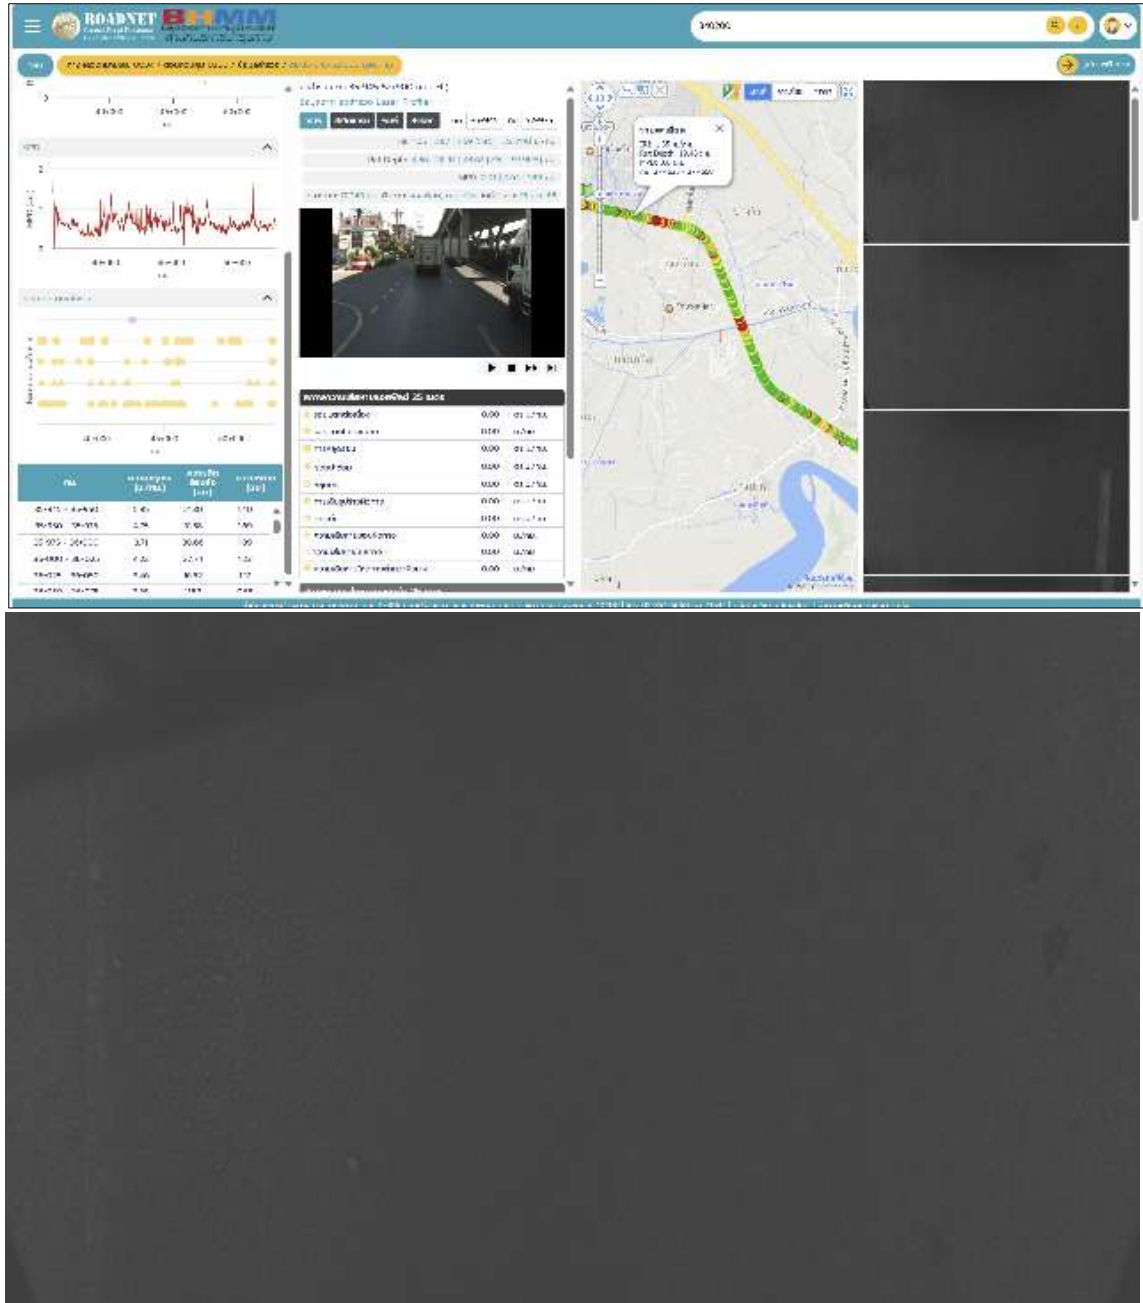
รูปที่ 2-9 ภาพจากกล้องหลังเบลอและไม่ชัดเจน รวมถึงภาพมืด
