การสำรวจสภาพความเสียหายและหาสาเหตุ  
ของความเสียหายหลักของถนนลาดยางในประเทศไทย

กรมทางหลวง กระทรวงคมนาคม

รายงานฉบับที่ วพ.261

พฤศจิกายน 2551

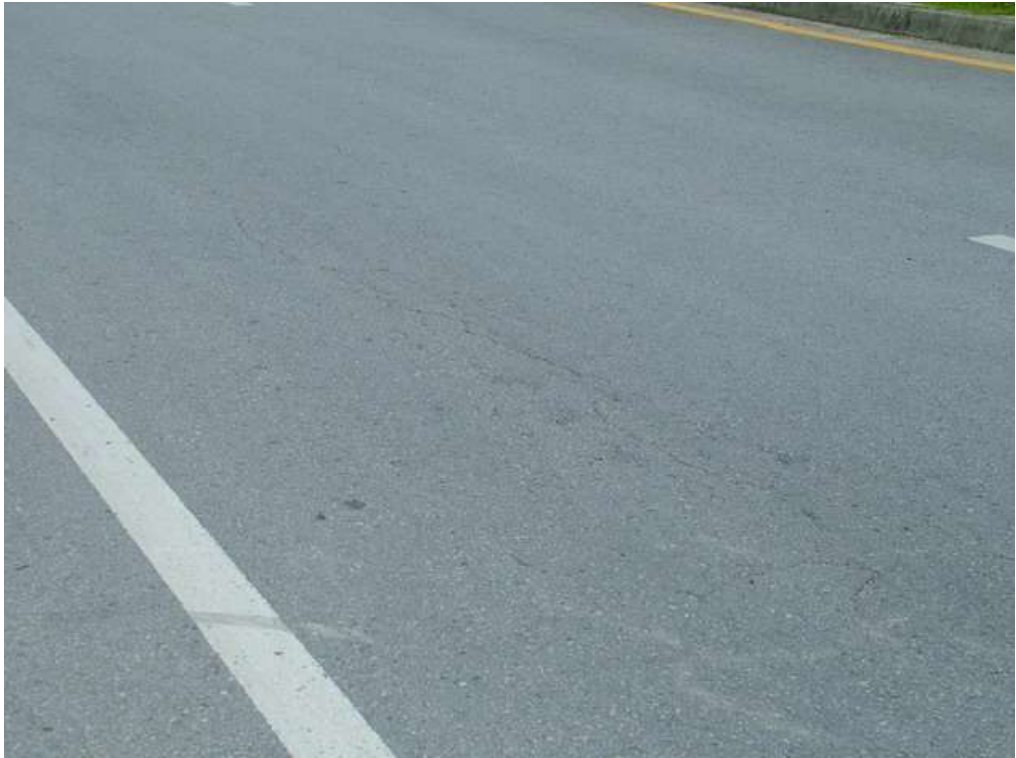
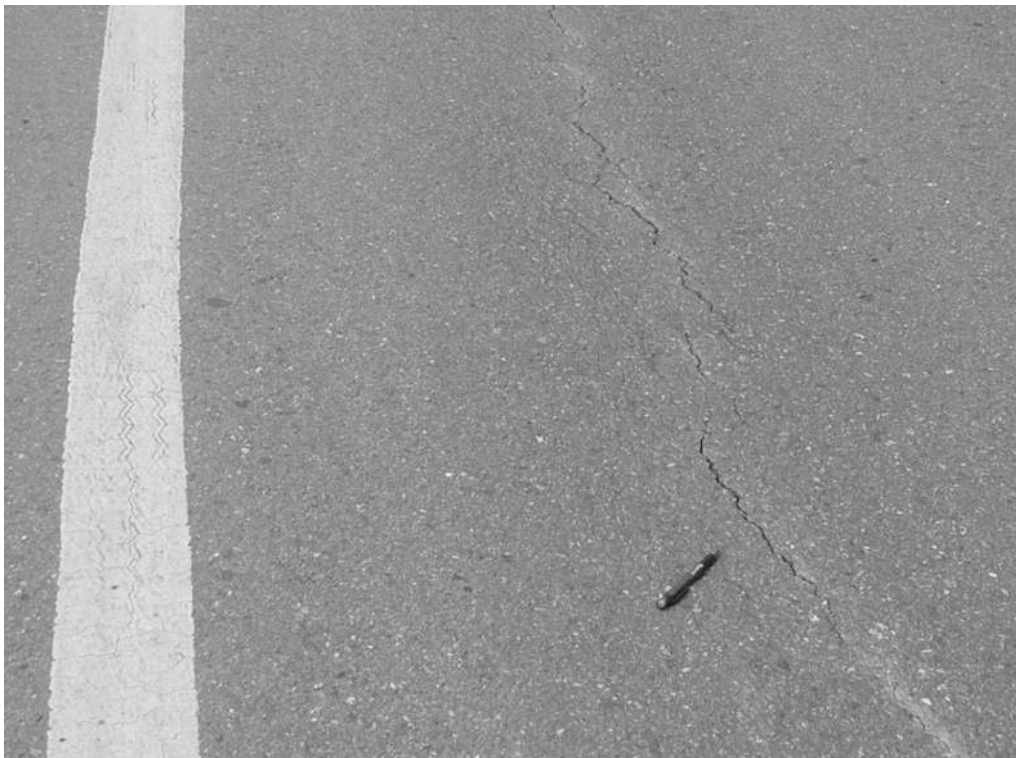
รูปที่ 4.1 รอยแตกตามยาว (Longitudinal Cracks)

ก) ระดับความรุนแรงปานกลาง

ข) ระดับความรุนแรงมาก

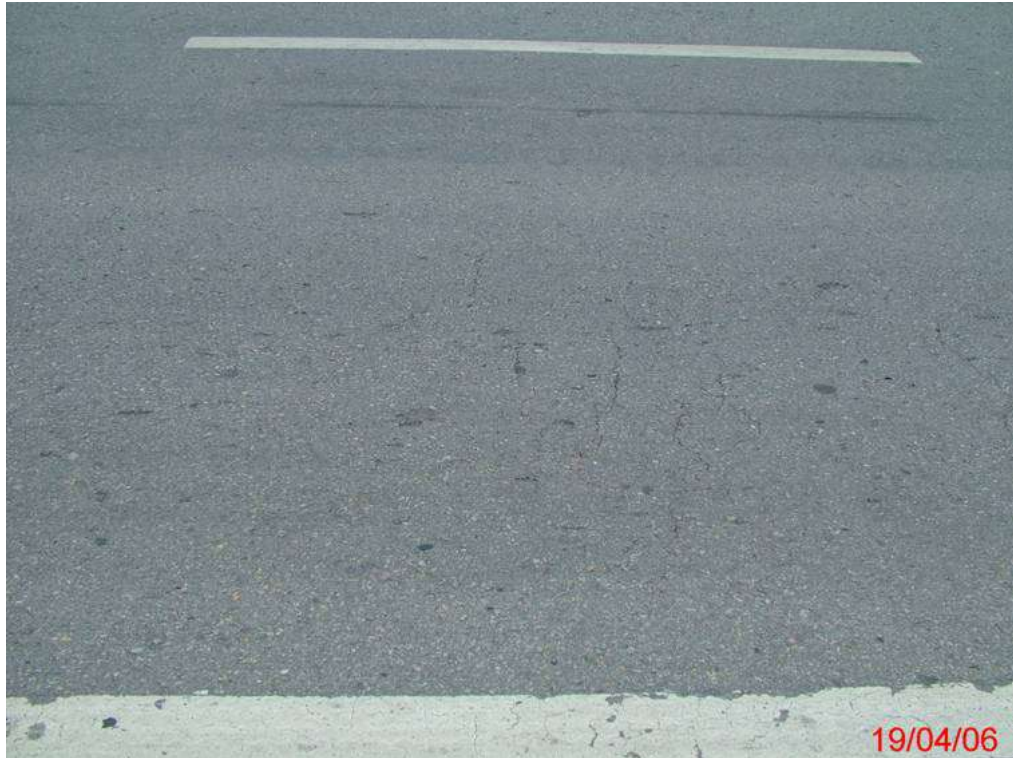
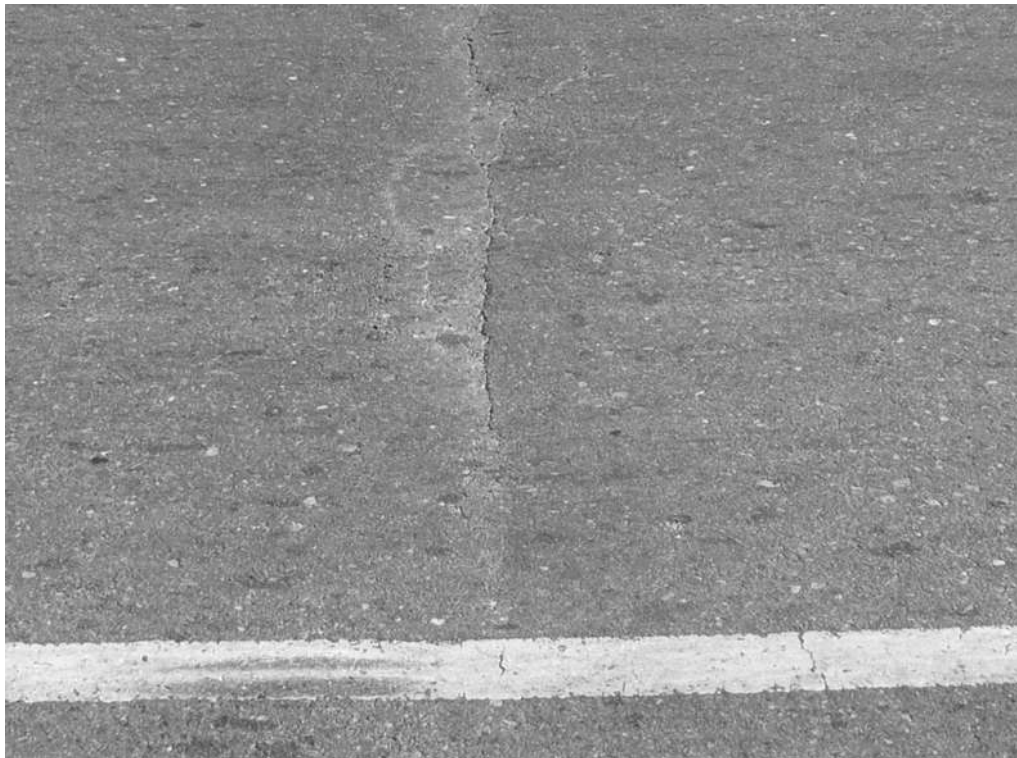
รูปที่ 4.2 รอยแตกตามขวาง (Transverse Cracks)

ก) ระดับความรุนแรงเล็กน้อย

ข) ระดับความรุนแรงมาก

2. มีถนนเป็นจำนวนถึงร้อยละ 28 ที่เสียหายเนื่องจากรอยแตกร้าวตามขวาง (Transverse Cracks) ซึ่งโดยส่วนใหญ่จะมีสาเหตุหลักของความเสียหายจากการแตกร้าวของผิวทางเนื่องจากการหดตัวของผิวทางแอสฟัลต์จากการเปลี่ยนแปลงอุณหภูมิในประเทศที่มีอากาศหนาว ดังนั้นรอยแตกตามขวางที่เกิดในประเทศไทยจึงต้องเกิดจากสาเหตุอื่นเช่น การหดหรือเคลื่อนตัวของชั้นพื้นทาง แต่จากการตรวจสอบลักษณะการแตกร้าวของก้อนตัวอย่างที่เจาะเก็บจากสนามพบว่า ก้อนตัวอย่างที่มีรอยแตกร้าวตามขวางเกือบทั้งหมดเป็น Top-Down Crack มีเพียง 1 ก้อนเท่านั้นที่อาจเป็น Bottom-Up Crack ซึ่งไม่สอดคล้องกับสมมุติฐานของการแตกร้าวเนื่องจากการหดหรือเคลื่อนตัว

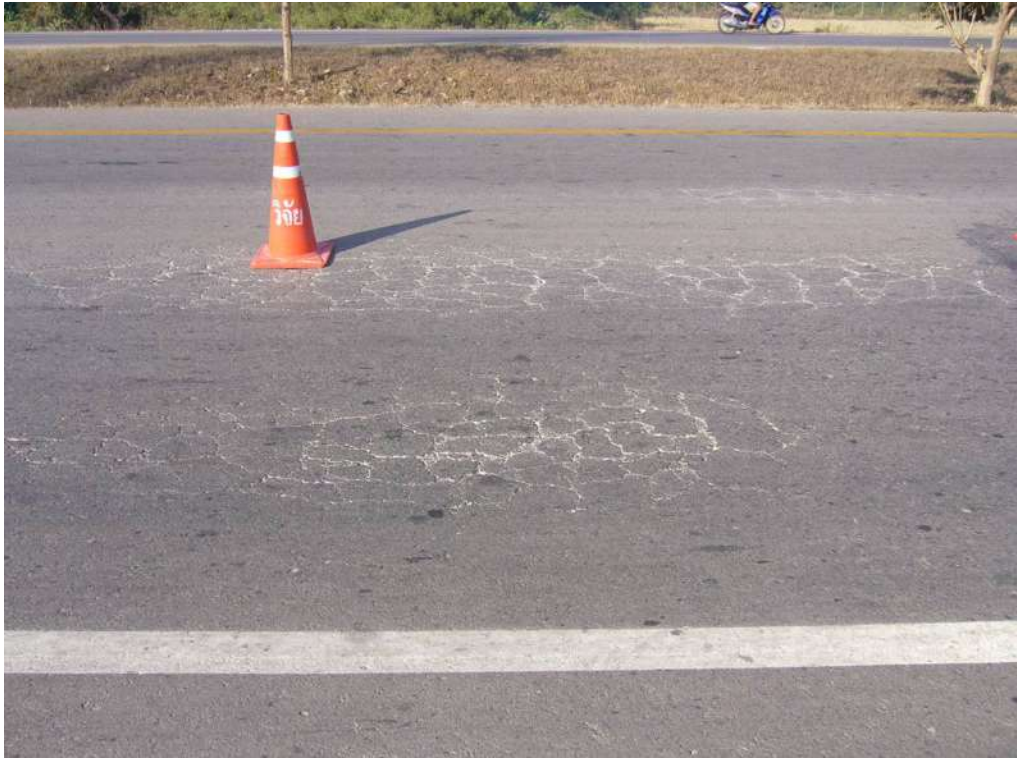
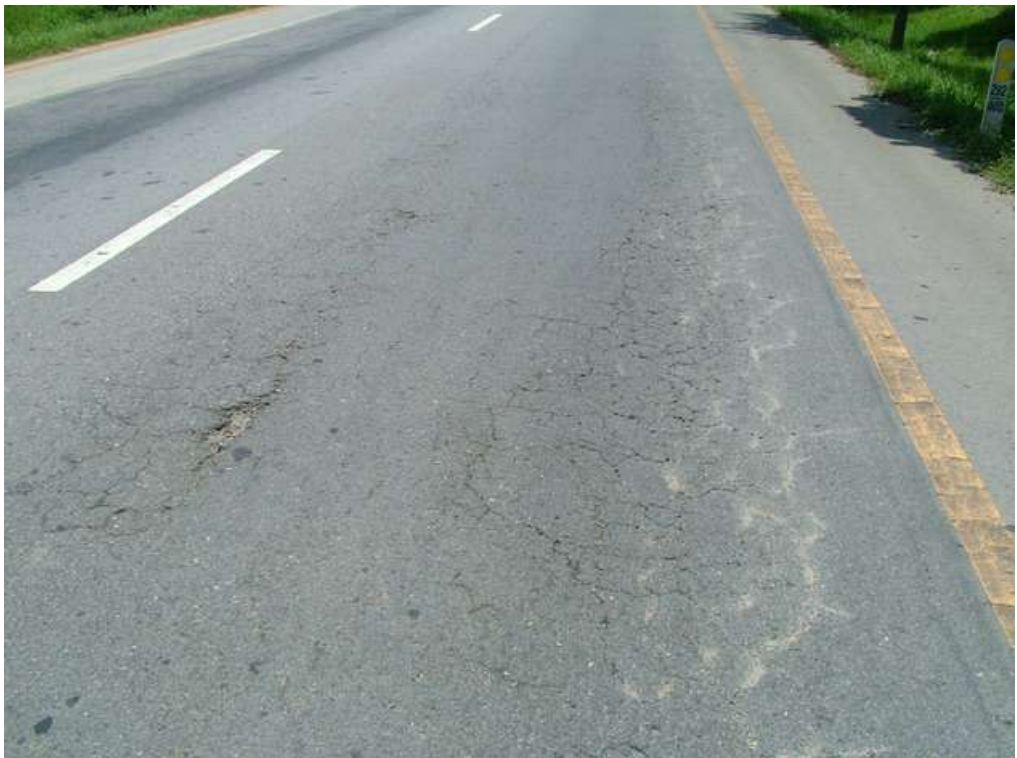
#### รูปที่ 4.3 รอยแตกต่อเชื่อม (Connected Cracks)

ก) ระดับความรุนแรงปานกลาง

ข) ระดับความรุนแรงมาก

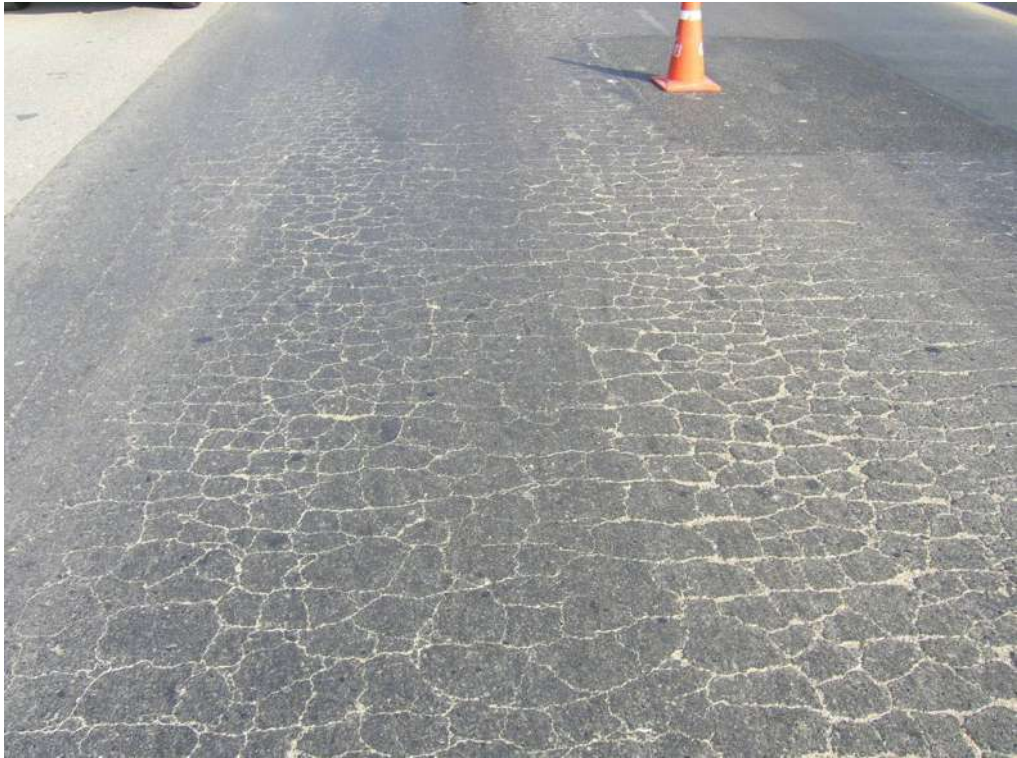
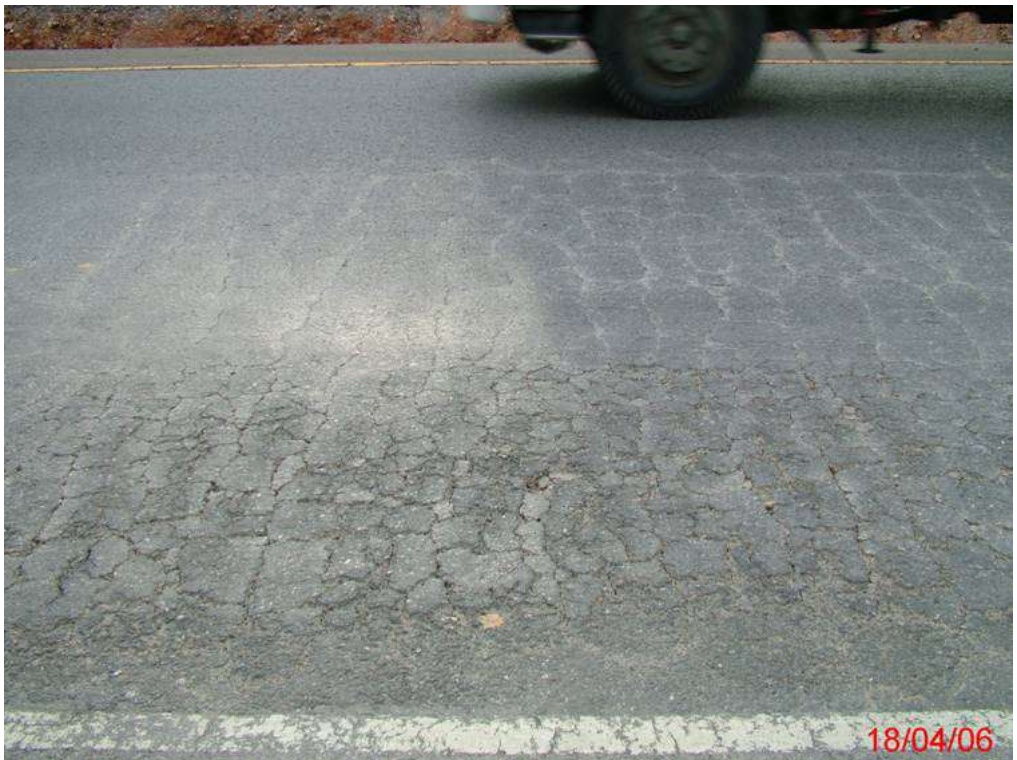
รูปที่ 4.4 รอยแตกโครงข่าย (Block Cracks)

ก) ระดับความรุนแรงปานกลาง

ข) ระดับความรุนแรงมาก

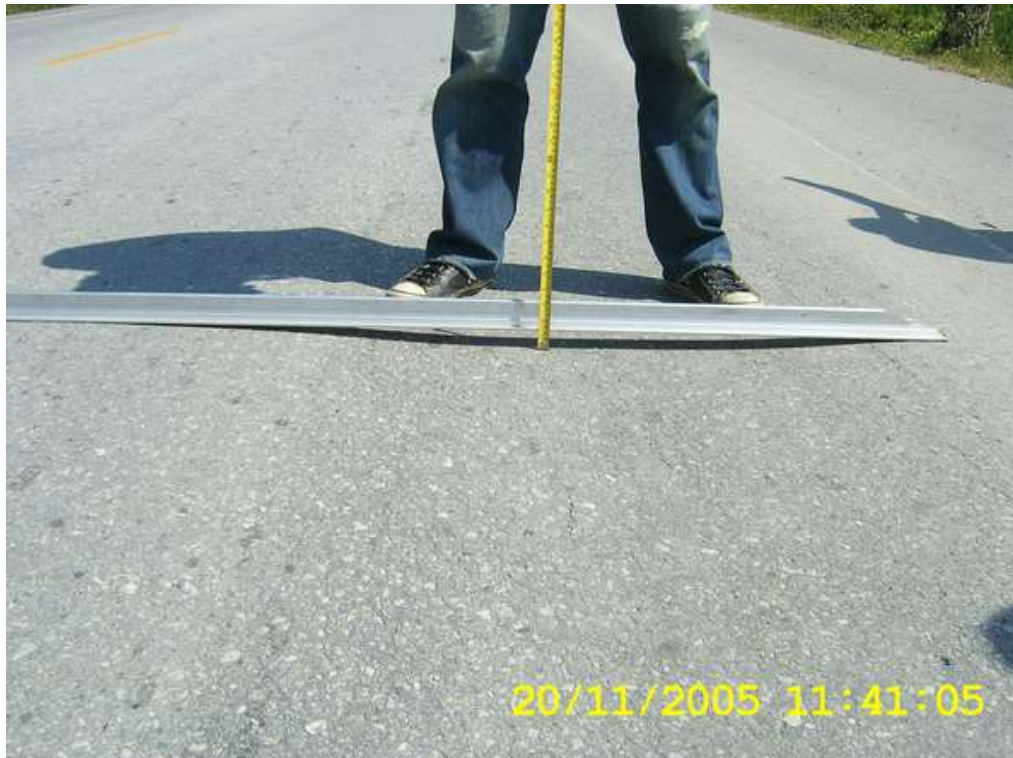
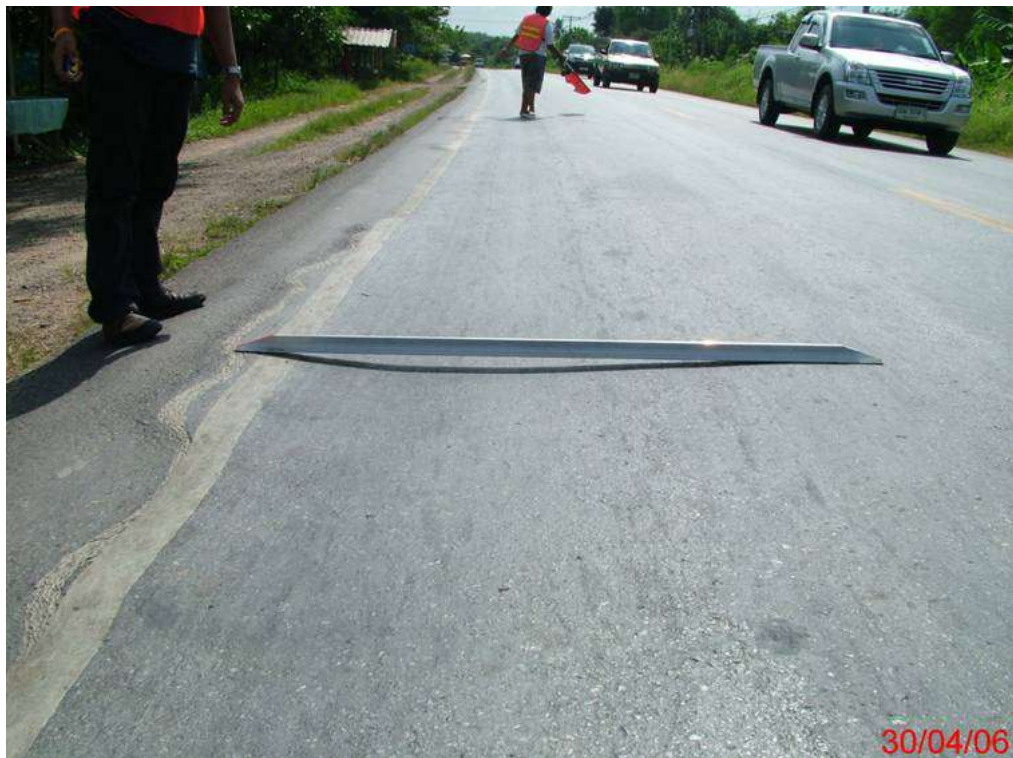
รูปที่ 4.5 ร่องล้อ (Rut)

ก) ระดับความรุนแรงปานกลาง

ข) ระดับความรุนแรงมาก

1. ในส่วนของความเสียหายในลักษณะร่องล้อ (Rut) ซึ่งเป็นความเสียหายที่สำรวจพบมากที่สุดนั้น ในเบื้องต้นจากการสำรวจพบถนนหลายแห่งมีร่องล้อและมีฟิล์มยางที่ผิวทาง (Bleeding) ดังนั้นจึงมีความเป็นไปได้ที่วัสดุผสมแอสฟัลต์ที่ใช้เป็นชั้น Wearing Course ในหลายแห่งอาจมีความแข็งแรงไม่เพียงพออันเนื่องมาจากการใช้หินและ/หรือยางแอสฟัลต์ที่มีคุณสมบัติไม่เหมาะสมเป็นส่วนประกอบ ซึ่งสามารถเห็นได้ชัดเจนจากการเกิดร่องล้อที่บริเวณทางแยก (รูปที่ 6.1) เนื่องจากวัสดุแอสฟัลต์คอนกรีตไม่สามารถรับแรงเฉือนจากการหยุดและการออกตัวของรถบรรทุกหนักได้ อย่างไรก็ตาม ร่องล้อนั้นยังอาจเกิดจากความแข็งแรงโดยรวมของโครงสร้างไม่เพียงพอ ซึ่งสอดคล้องกับข้อมูลความหนาของชั้นโครงสร้างทางของถนนในประเทศไทยที่มีความหนาของชั้นแอสฟัลต์คอนกรีตน้อยกว่าถนนในสหรัฐอเมริกาและยุโรป ดังนั้นข้อสรุปเกี่ยวกับสาเหตุและแนวทางในการแก้ปัญหาการเกิดร่องล้อที่สมบูรณ์นั้นจึงจำเป็นต้องได้ผลลัพธ์จากการตรวจสอบความแข็งแรงของโครงสร้างทางประกอบกับผลการวิเคราะห์คุณสมบัติของวัสดุแอสฟัลต์ที่เจาะเก็บจากสนามเสียก่อน จึงจะทำการสรุปได้

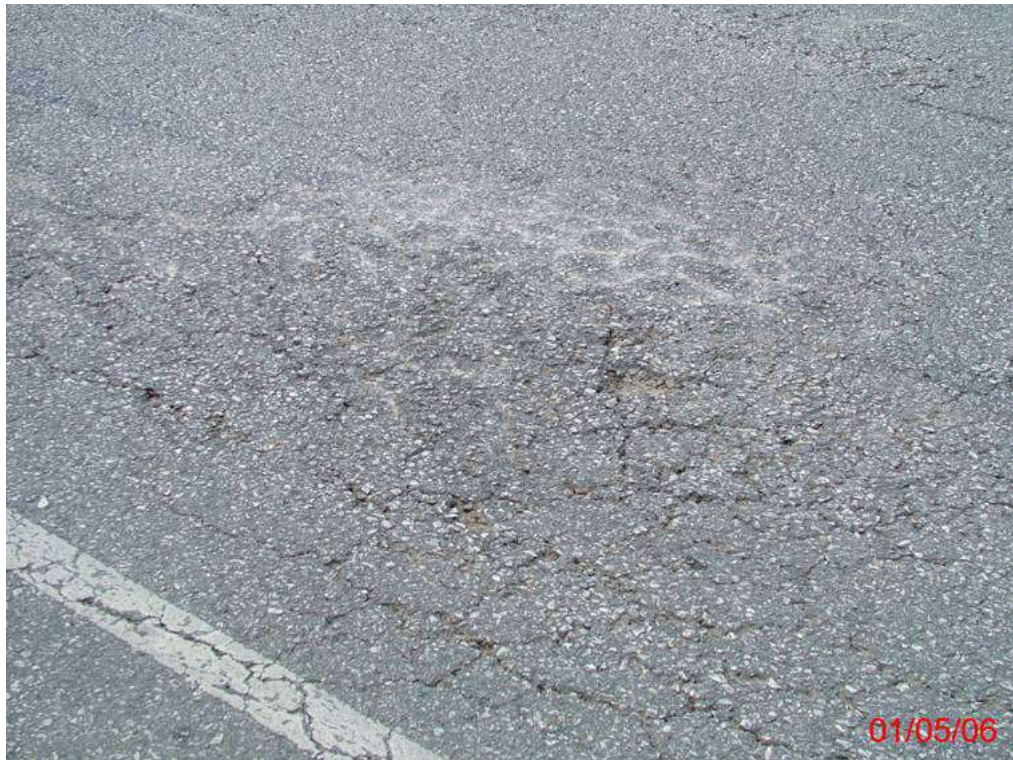
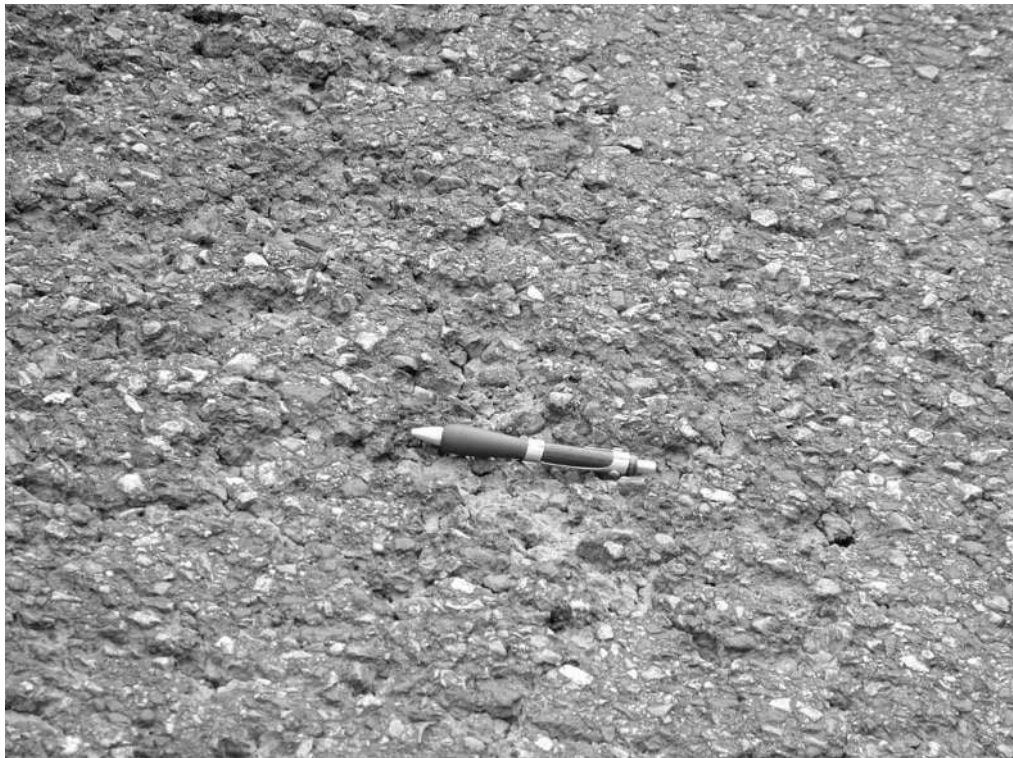
**รูปที่ 4.6 การหลุดล่อน (Raveling)**

ก) ระดับความรุนแรงปานกลาง

ข) ระดับความรุนแรงมาก

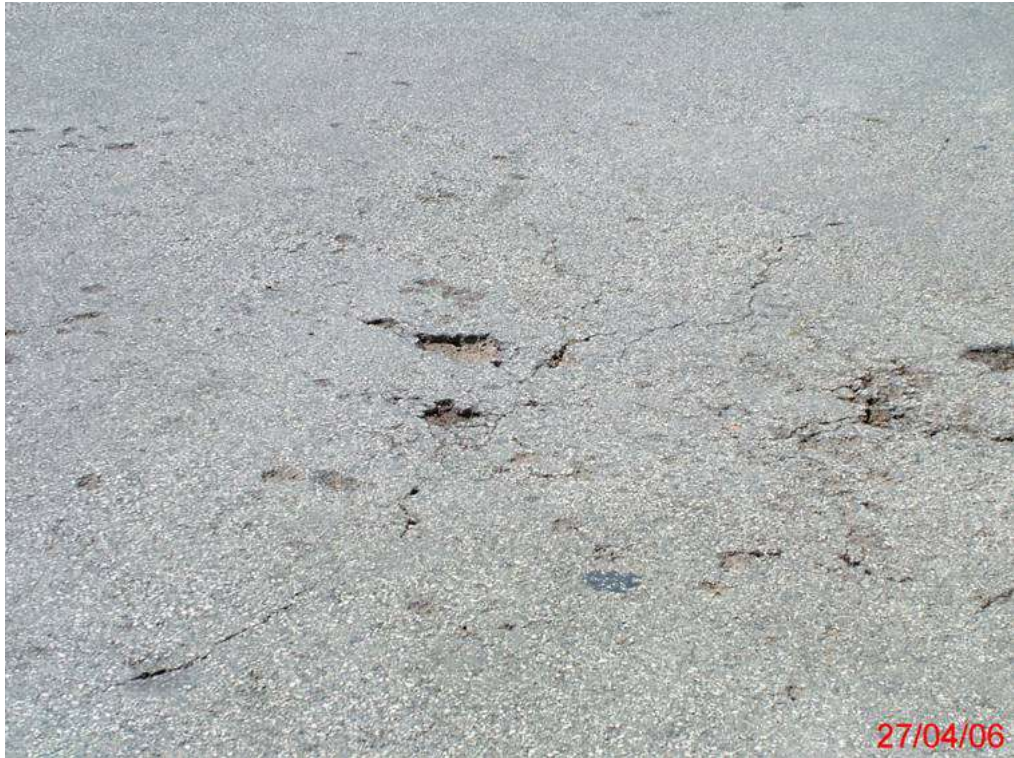
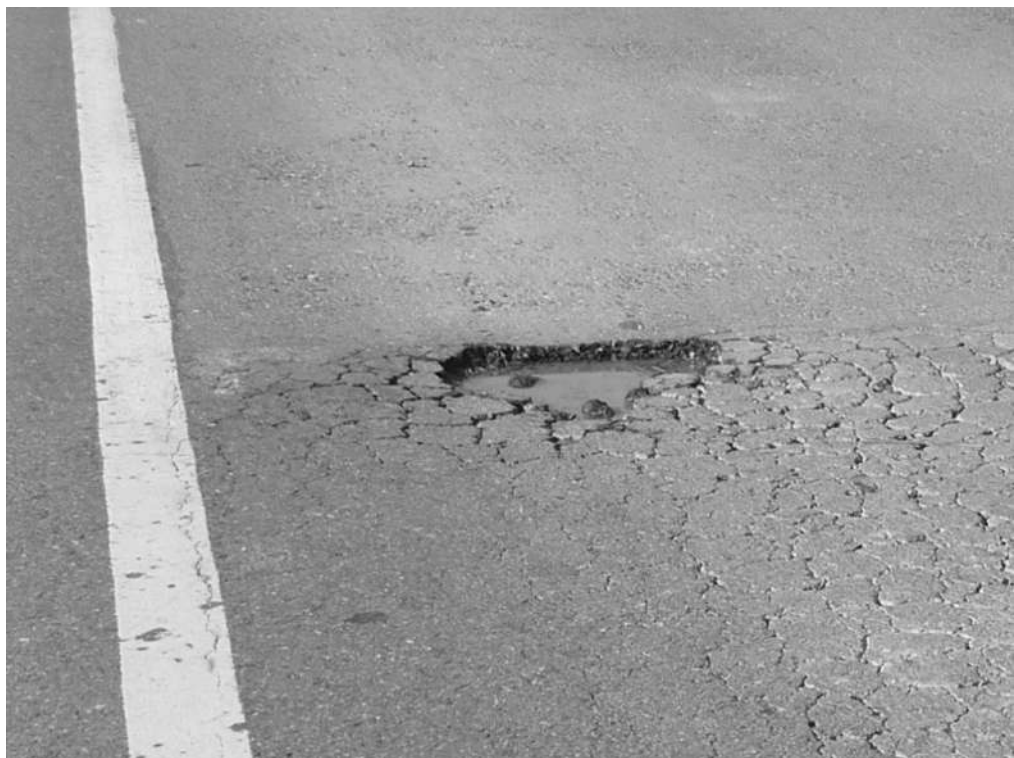
รูปที่ 4.7 หลุมบ่อ (Potholes)

ก) ระดับความรุนแรงเล็กน้อย

ข) ระดับความรุนแรงมาก

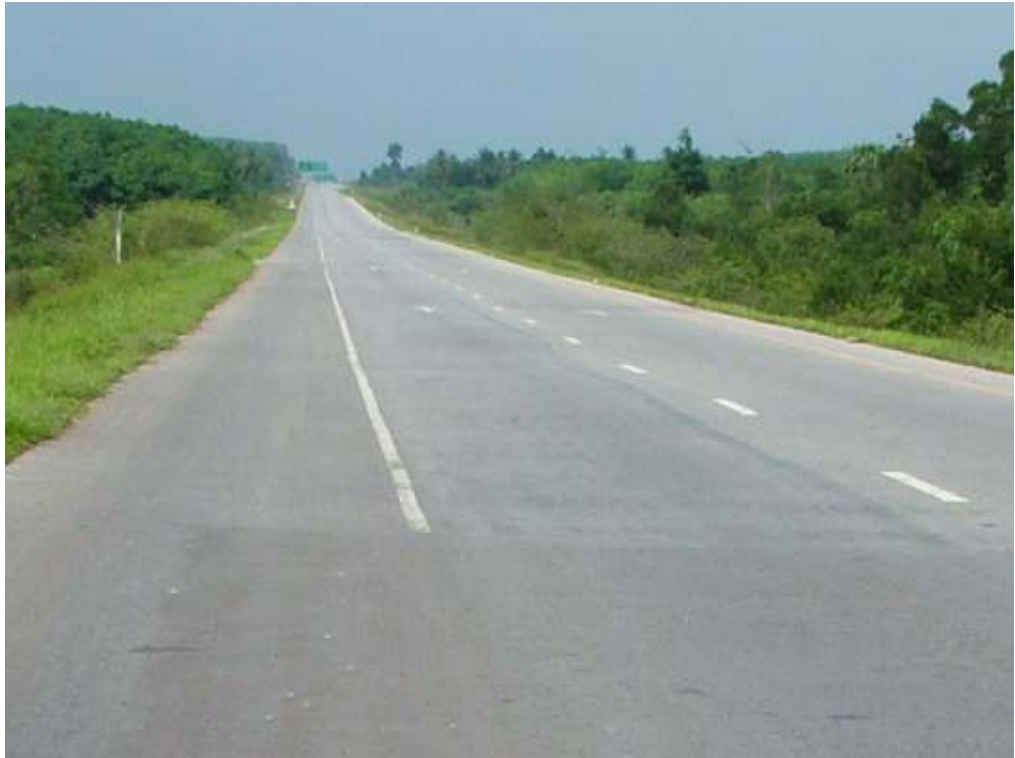
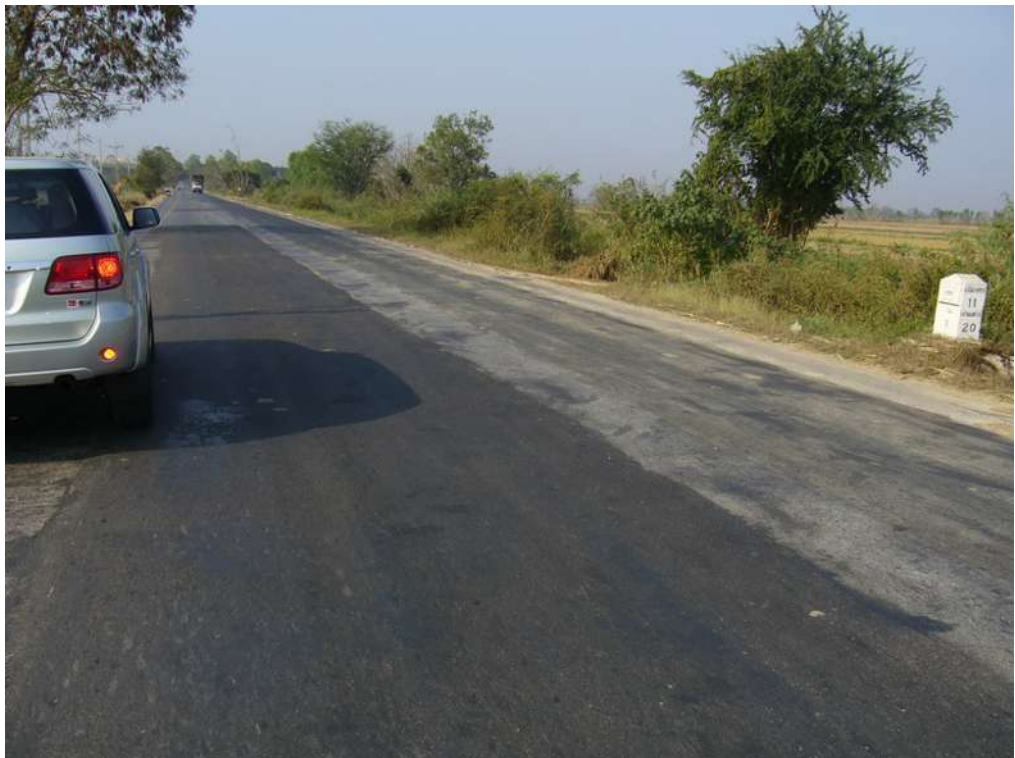
**รูปที่ 4.8** ถนนทรุดตัวเป็นคลื่น (Rolling)

ก) ระดับความรุนแรงปานกลาง

ข) ระดับความรุนแรงมาก

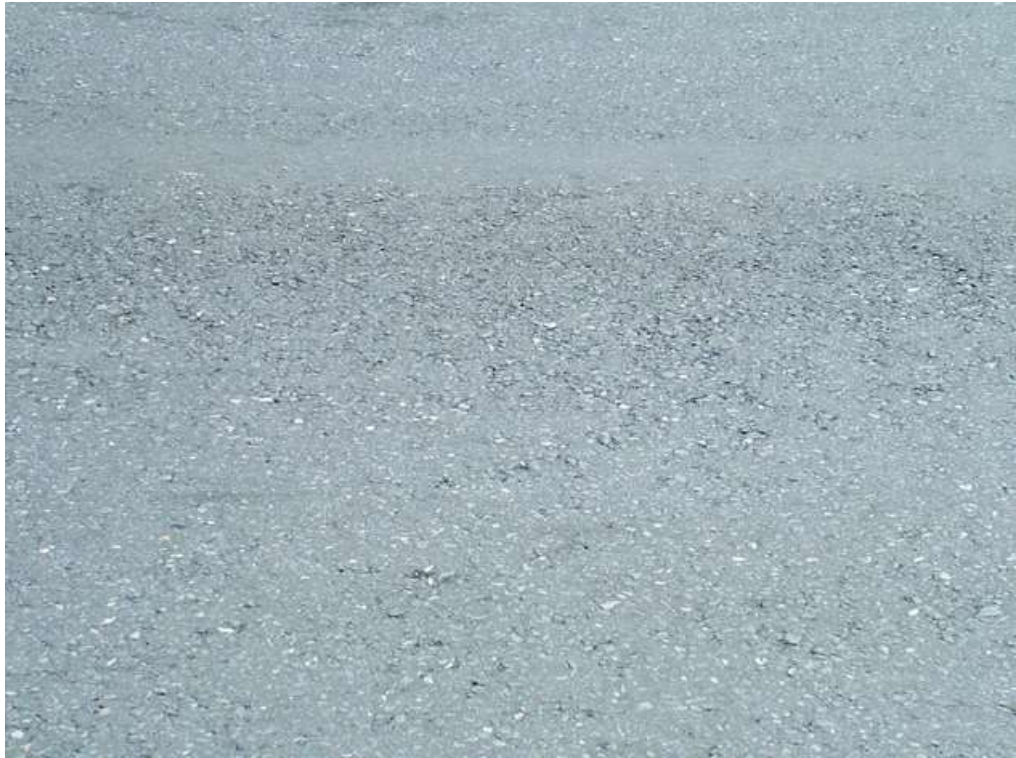
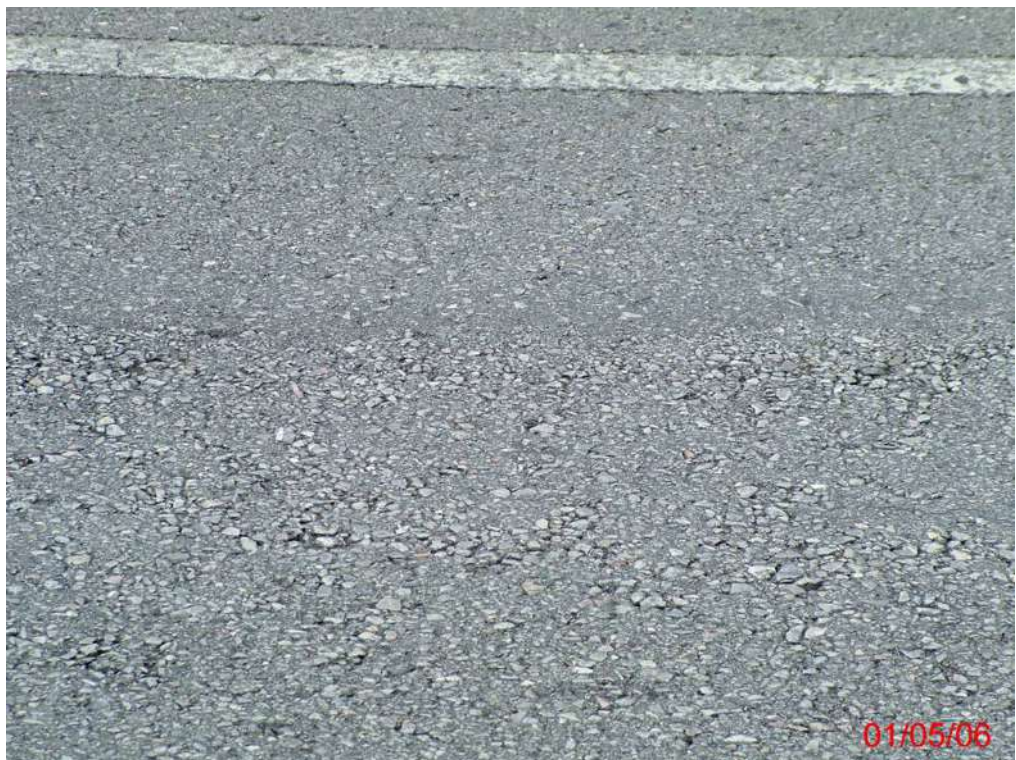
**รูปที่ 4.9** การแยกตัวของส่วนผสม (Segregation)

ก) ระดับความรุนแรงเล็กน้อย

ข) ระดับความรุนแรงปานกลาง

4. จากการสำรวจพบถนนถึงร้อยละ 29 ที่มีความเสียหายจากการแยกตัวของส่วนผสมแอสฟัลต์คอนกรีต (Segregation) ที่จะนำไปสู่การเกิดการหลุดร่อนของผิวทาง การเกิดหลุมบ่อ และ Top-Down Crack ซึ่งสาเหตุของความเสียหายดังกล่าวอาจเกิดจากการออกแบบส่วนผสมแอสฟัลต์คอนกรีตที่ไม่เหมาะสม หรือจากข้อบกพร่องในขั้นตอนการปูผิว โดยในปัจจุบัน ในทางปฏิบัติไม่มีการตรวจสอบความเสียหายแบบ Segregation บนถนนลาดยางในประเทศไทย ซึ่งในกรณีที่เกิด Segregation อย่างรุนแรงอาจทำให้อายุการใช้งานของถนนเหลือเพียงร้อยละ 20 ของอายุที่ออกแบบไว้ (5, 6, 7 และ 11) ดังนั้นจึงสมควรที่จะเพิ่มการตรวจสอบความเสียหายในลักษณะ Segregation ในขั้นตอนการตรวจรับงานปูผิวแอสฟัลต์คอนกรีต ซึ่งสามารถทำได้โดยการตรวจสอบความหนาแน่นของวัสดุผิวทางแอสฟัลต์คอนกรีตโดยใช้เครื่อง Nuclear Density Gauge ที่สำนักวิเคราะห์และตรวจสอบ ของกรมทางหลวงมีอยู่

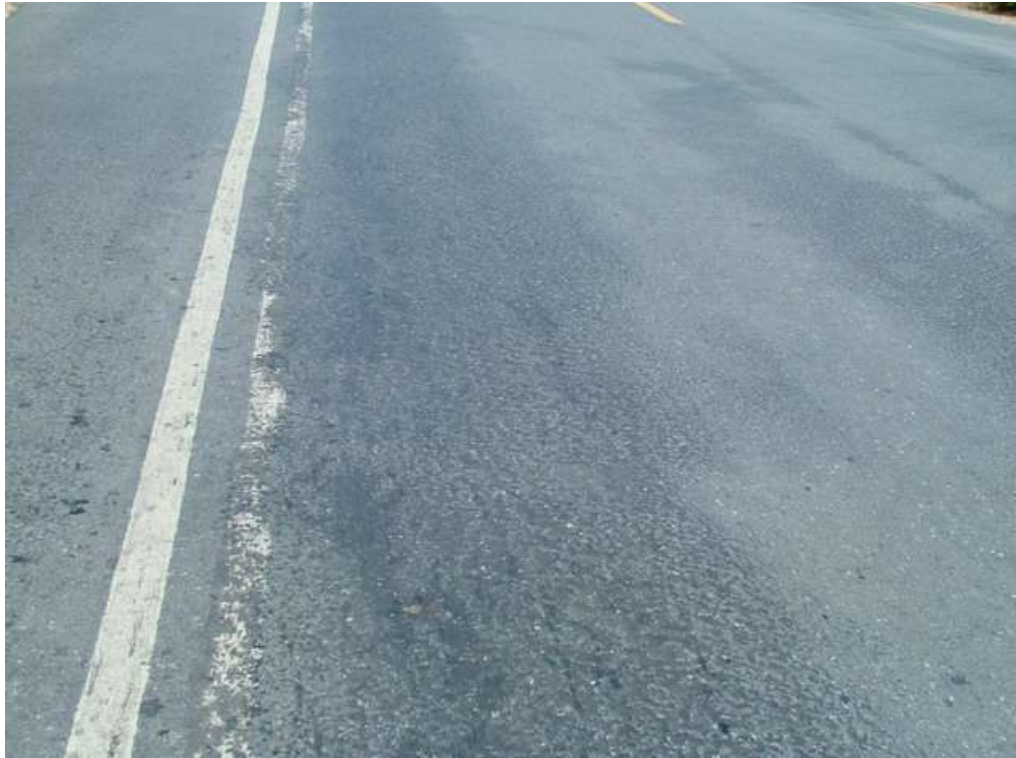
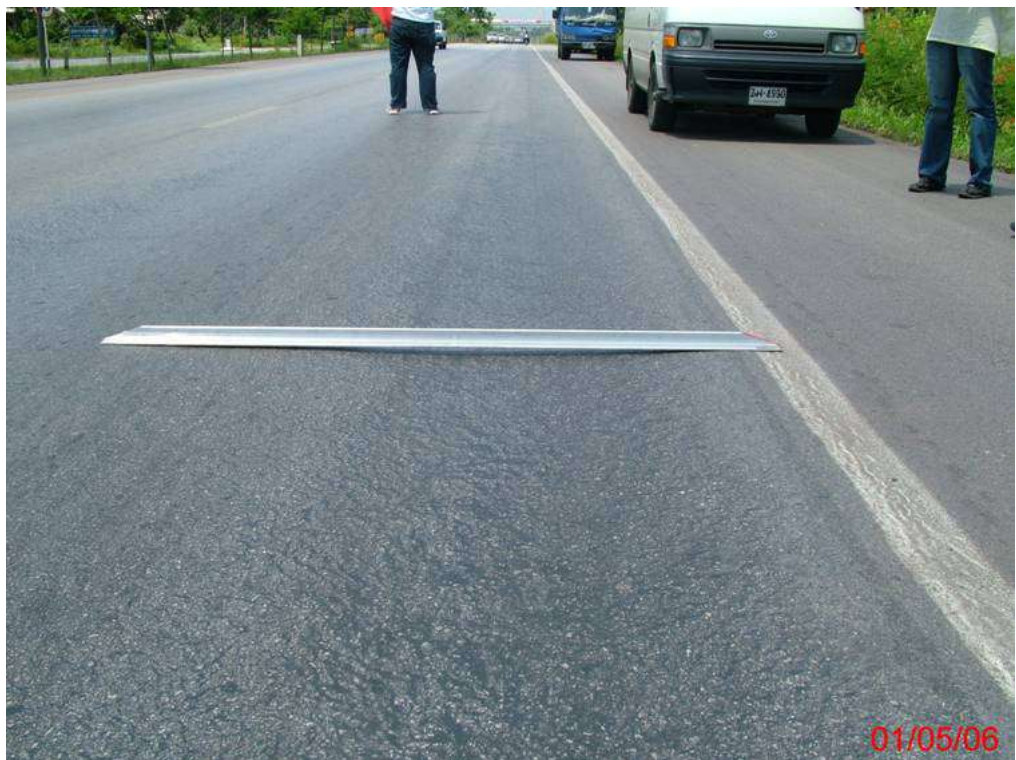
รูปที่ 4.10 ฟิล์มยาง (Bleeding)

ก) ระดับความรุนแรงปานกลาง

ข) ระดับความรุนแรงมาก

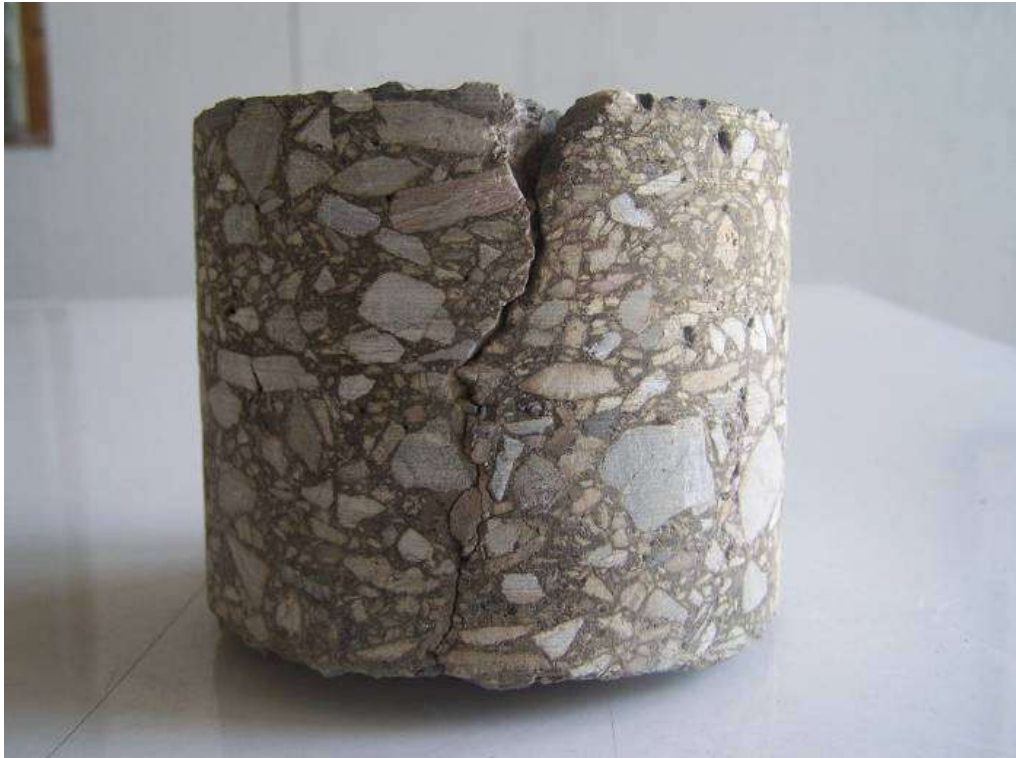
รูปที่ 4.11 ก้อนตัวอย่างที่เสียหายจากรอยแตกจากบนลงล่าง

จากการเจาะเก็บก้อนตัวอย่างทั้งหมด 948 ก้อนจากถนน 61 แห่ง โดยมีผลการตรวจสอบสภาพของก้อนตัวอย่างดังสรุปในตารางที่ 4.5 ซึ่งพบว่าจากก้อนตัวอย่างที่มีรอยแตกร้าวทั้งหมด 170 ก้อน ซึ่งเป็น Top-Down Crack ถึง 169 ก้อน และเป็น Bottom-Up Crack เพียง 1 ก้อน ประกอบกับผลการสำรวจสภาพความเสียหายของถนนในประเทศไทยจำนวน 239 แห่ง และการเก็บข้อมูลความแข็งแรงของถนนด้วยเครื่อง FWD ในถนนจำนวน 61 แห่ง ร่วมกับการวิเคราะห์ผลการคำนวณย้อนกลับ และข้อมูลต่างๆ นำไปสู่ข้อสรุปที่สำคัญเกี่ยวกับสาเหตุของความเสียหายของถนนลาดยางในประเทศไทยและแนวทางในการแก้ปัญหา ดังนี้

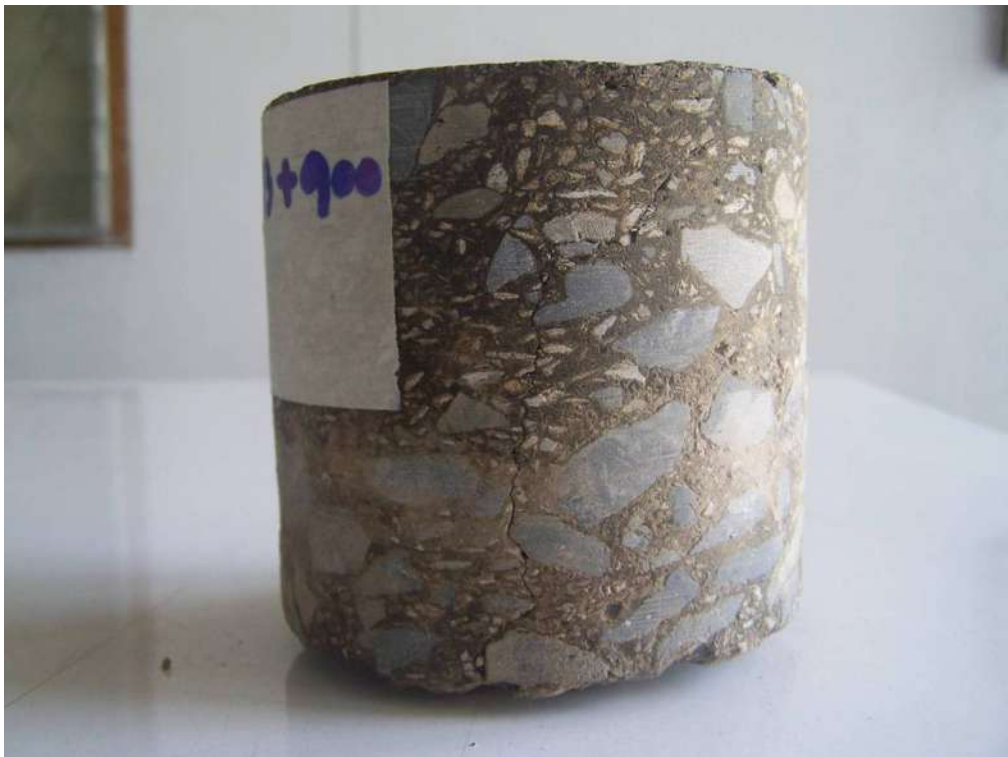
รูปที่ 4.12 ก้อนตัวอย่างเพียง 1 ก้อนที่อาจเสียหายจากรอยแตกจากล่างขึ้นบน

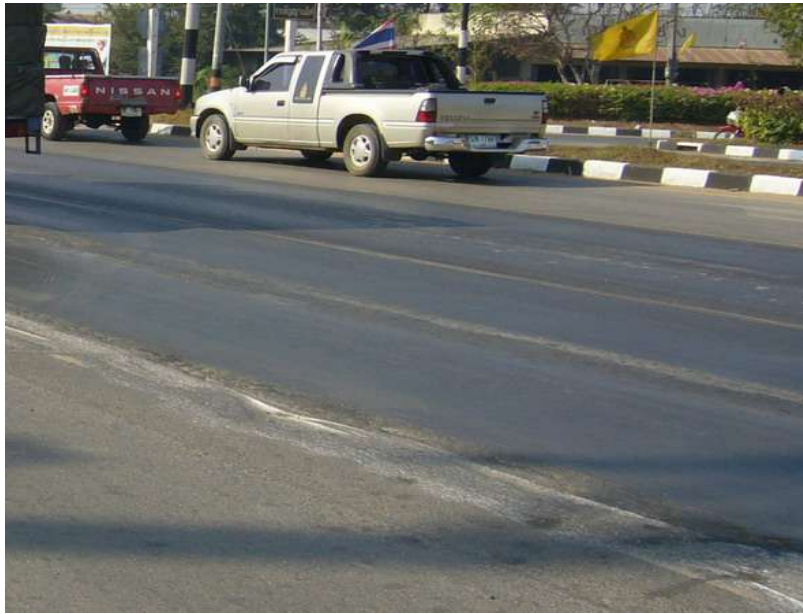
รูปที่ 6.1 ร่องล้อบริเวณสี่แยกไฟแดง

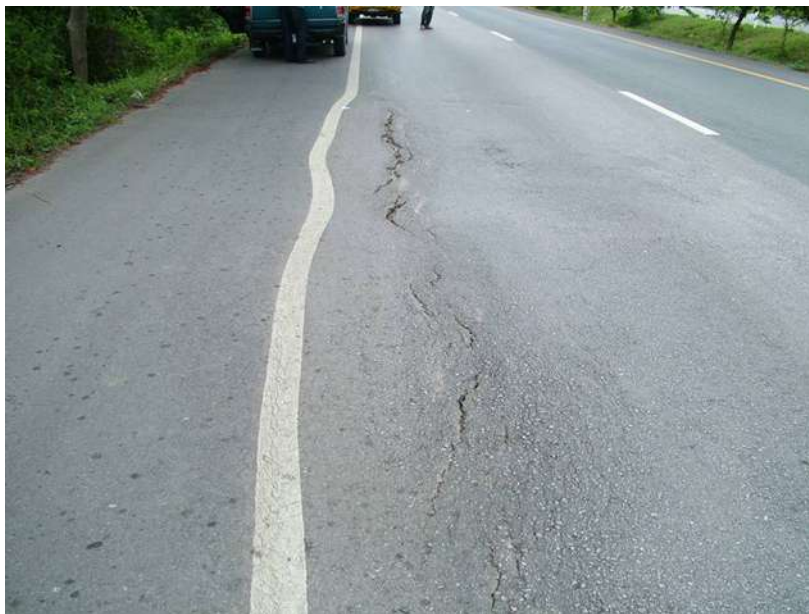
รูปที่ 6.2 รอยแตกจากการเคลื่อนตัวของชั้นผิวทาง (Slippage Cracks)
