REPORT NO. RD. 297

BUREAU OF ROAD RESEARCH AND DEVELOPMENT

ปัญหาและแนวทางแก้ไขรอยแตกตามยาวและทรุดตัว
บริเวณไหล่ทางหลวงในพื้นที่ภาคกลาง

กรกฎาคม 2554

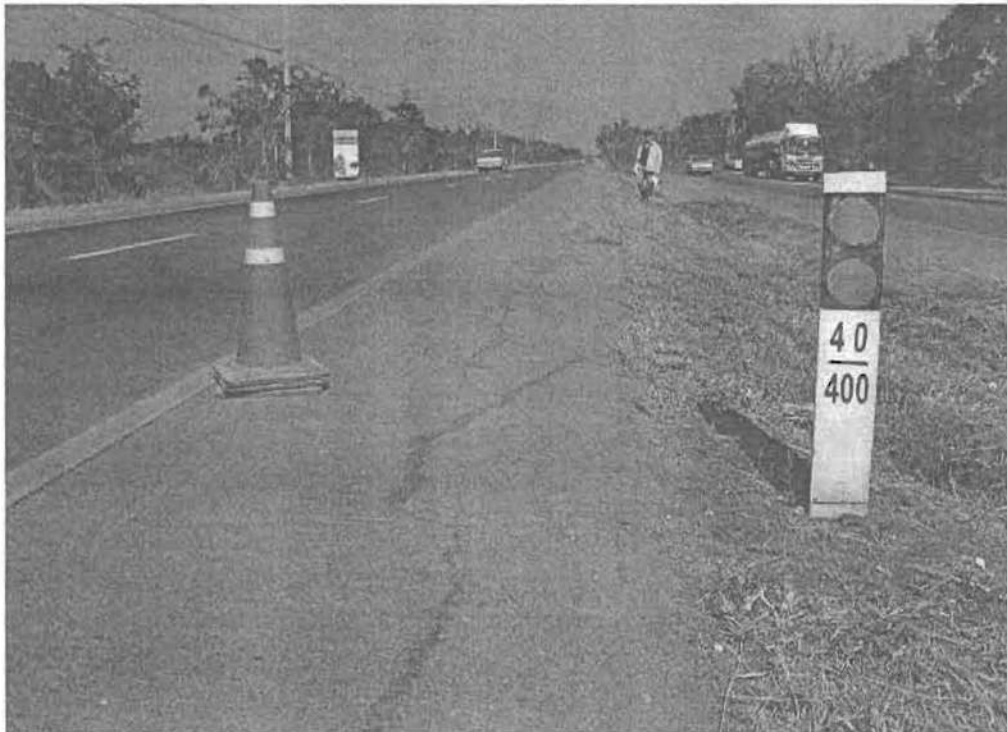
รูปที่ 3.2 ทางหลวงหมายเลข 21 (อ.พัฒนานิคม จ.ลพบุรี) ระหว่างกม.40+400 – กม.40+500

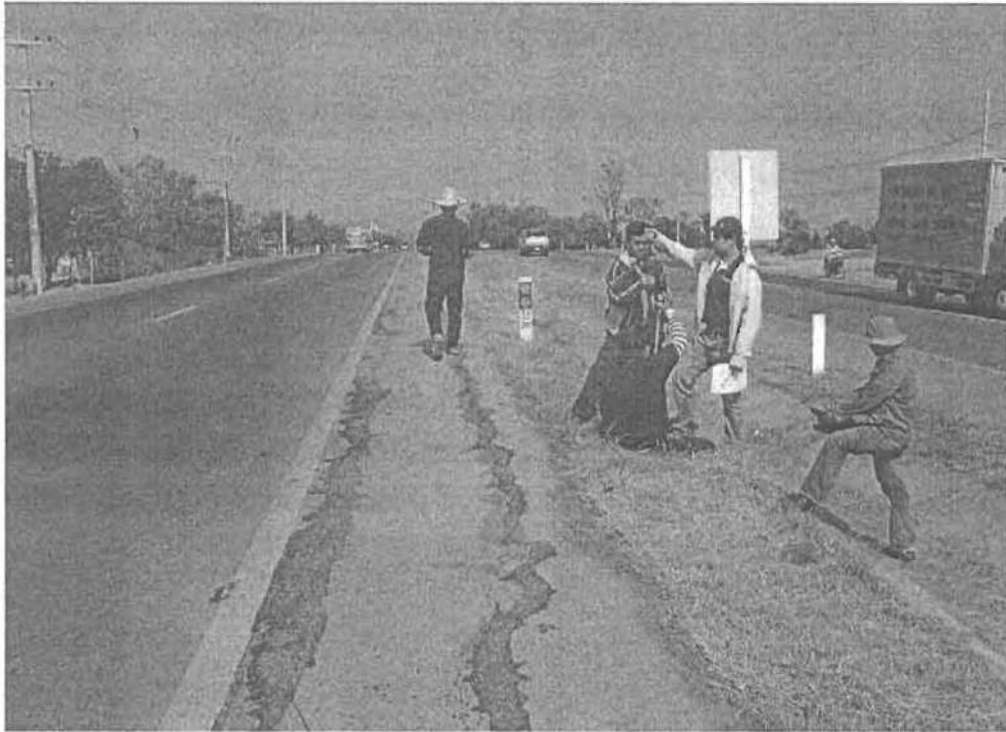
รูปที่ 3.3 ทางหลวงหมายเลข 21 (อ.ชัยบาดาล จ.ลพบุรี) ระหว่างกม.59+200 – กม.59+300

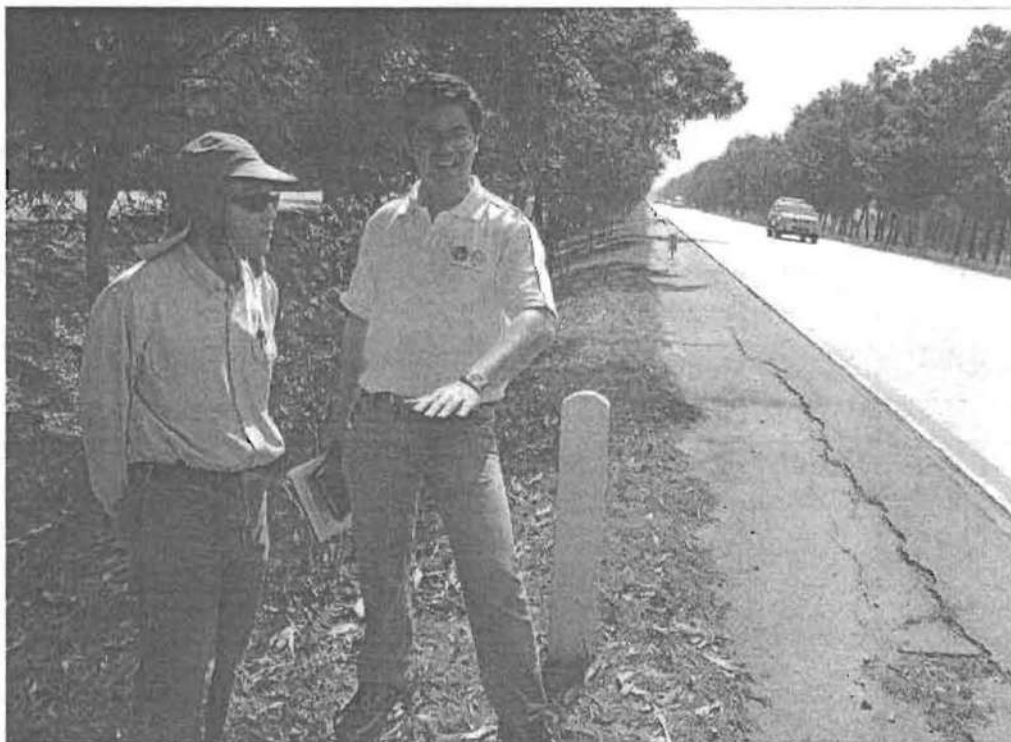
รูปที่ 3.5 ทางหลวงหมายเลข 340 (อ.บางปลาหมอ จ.สุพรรณบุรี) ระหว่างกม.81+250 – กม.81+350

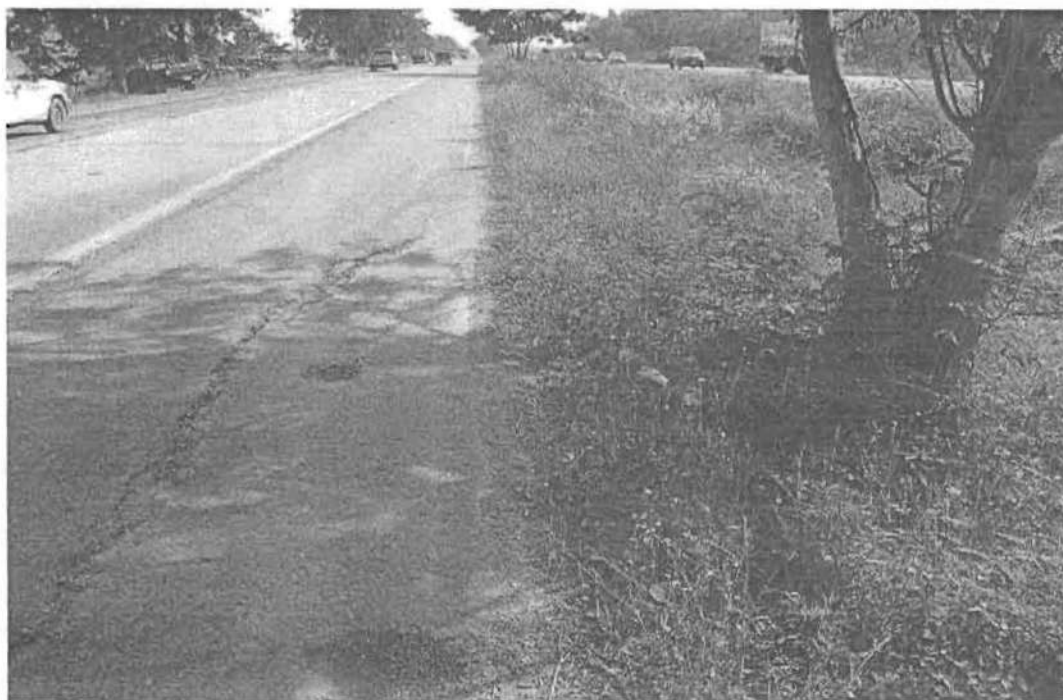
รูปที่ 3.7 ทางหลวงหมายเลข 347 (อ.บางปะอิน จ.พระนครศรีอยุธยา) ระหว่างกม.31+750 – กม.31+850

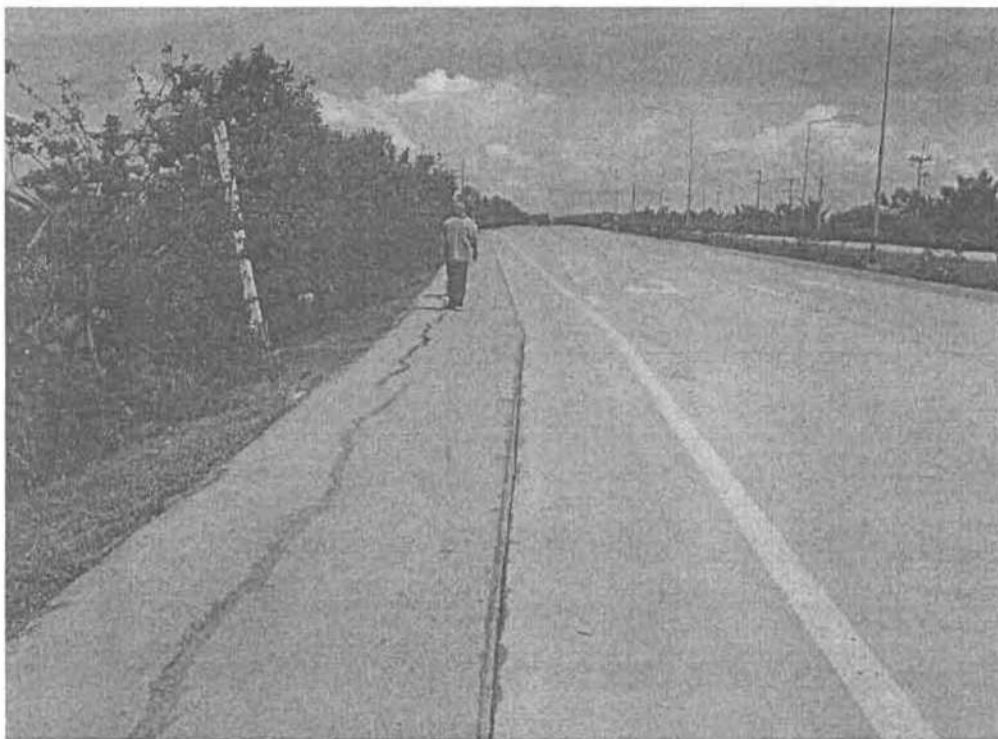
รูปที่ 3.9 ทางหลวงหมายเลข 357 (สายเลี้ยวเมือง จ.สุพรรณบุรี) ระหว่างกม.32+600 – กม.33+100

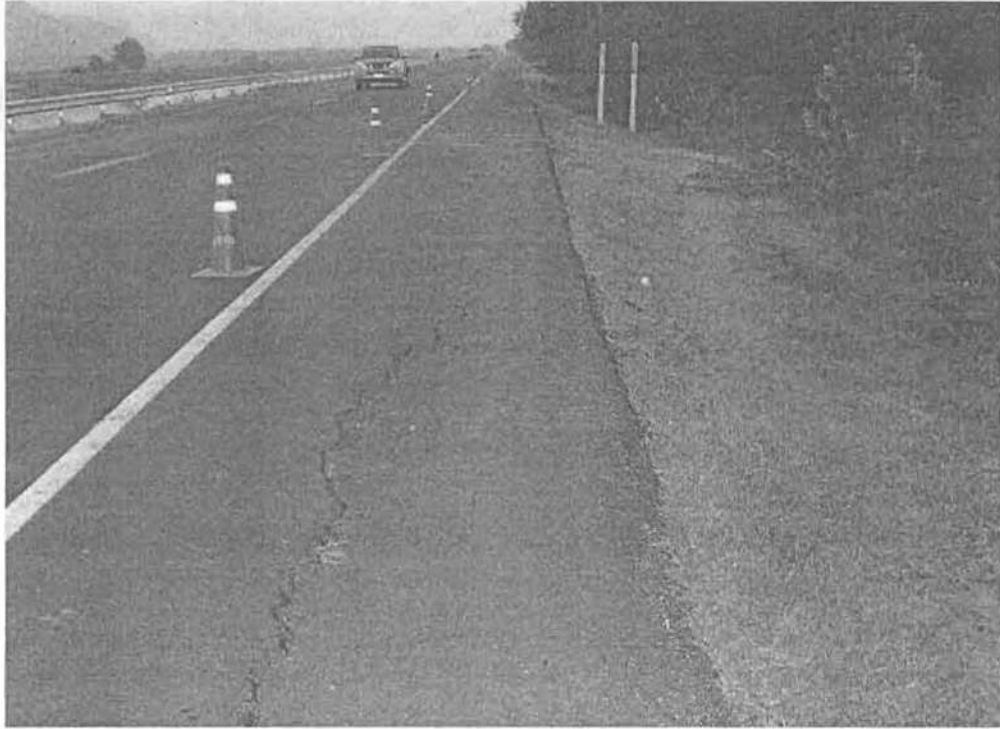
รูปที่ 3.11 ทางหลวงหมายเลข 3196 (อ.บ้านหมี่ จ.ลพบุรี) ระหว่างกม.55+000 – กม.55+100

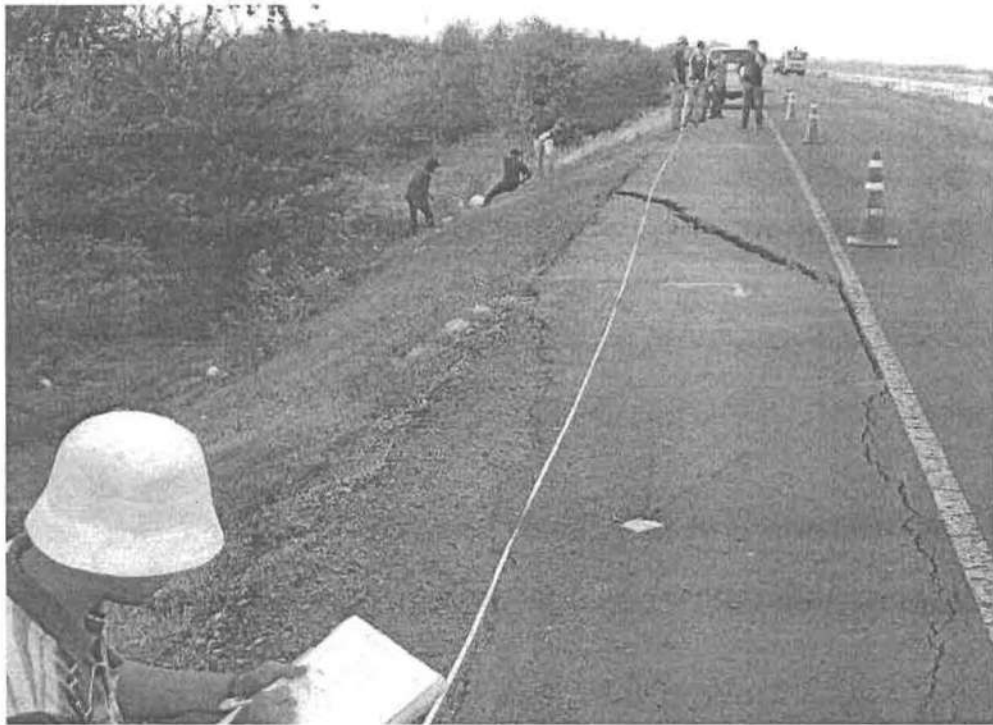
รูปที่ 3.12 ทางหลวงหมายเลข 3196 (อ.บ้านหมี่ จ.ลพบุรี) ระหว่างกม.65+450 – กม.65+550

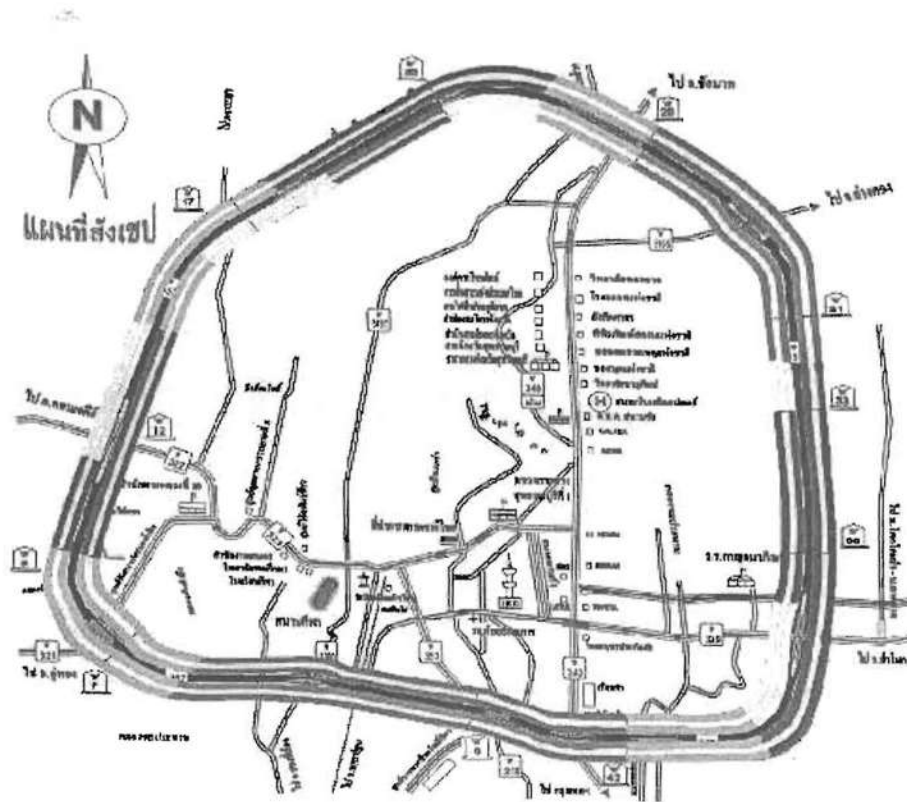
ผลการประเมินสภาพความเสียหายของไหล่ทางและระดับความรุนแรงแสดงไว้ในรูปที่ 4.3

รูปที่ 4.3 สภาพความเสียหายของไหล่ทางหลวงหมายเลข 357 (สายเลี่ยงเมืองสุพรรณบุรี)

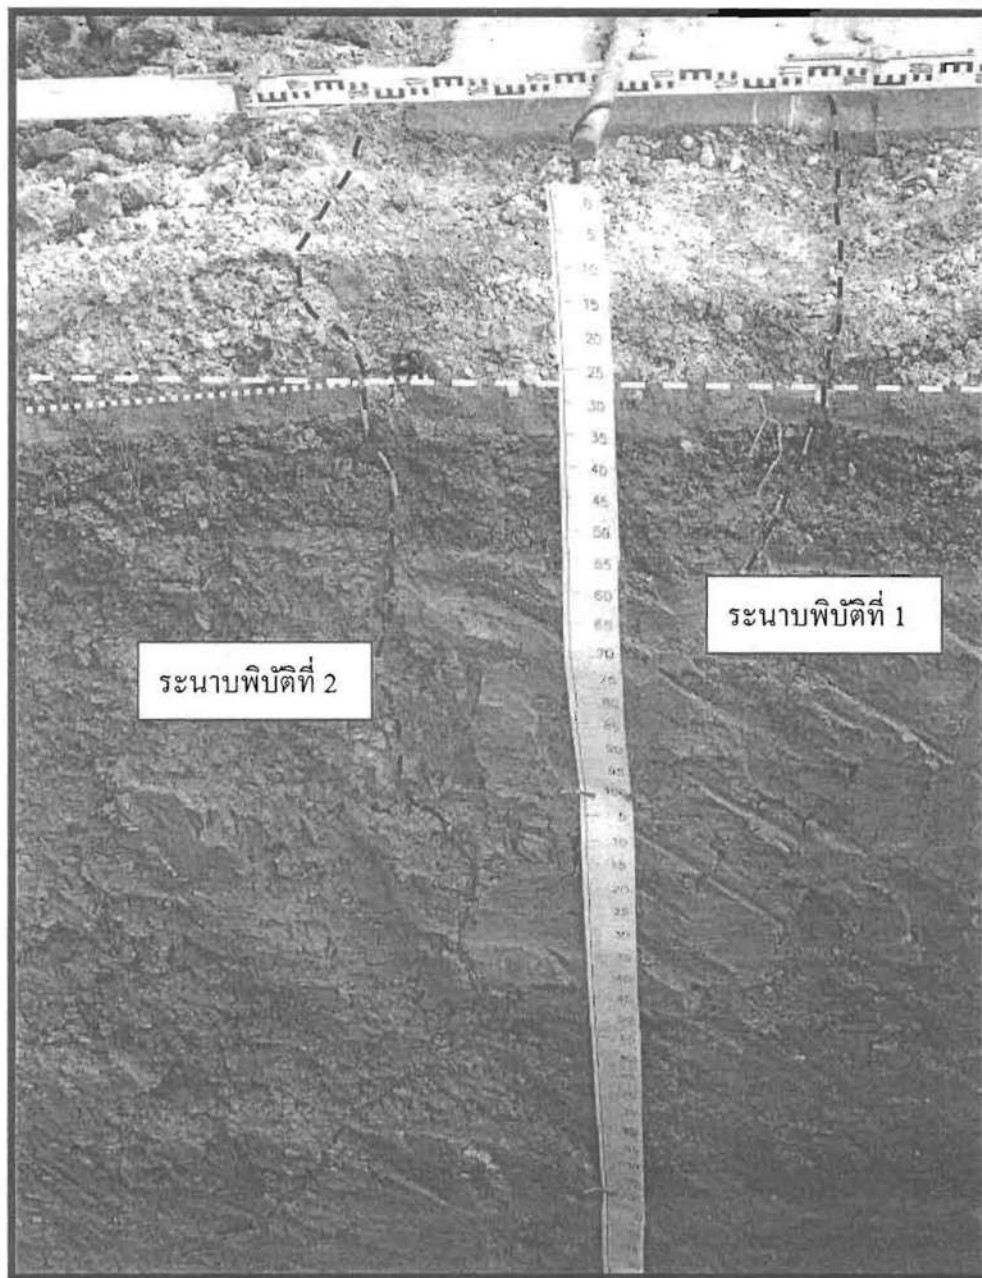
ผลการขุดหลุมทดสอบของแปลงศึกษาที่ 1 พบระนาบพิบัติจำนวน 2 แห่ง ดังนี้
 ระนาบพิบัติที่ 1 อยู่ระหว่างรอยต่อระหว่างแผ่นคอนกรีตกับไหล่ทางแอสฟัลต์คอนกรีต วงพิบัติกิน
 ลึกลงไปประมาณ 0.50 เมตร ดังแสดงในรูปที่ 4.4

รูปที่ 4.4 ตำแหน่งและความลึกของระยะนาบพิบัติในแปลงศึกษาที่ 1

ระยะนาบพิบัติที่ 2 เริ่มจากขอบไหล่ทางแอสฟัลต์คอนกรีต วงพิบัติกินลึกลงไปประมาณ 2 เมตร ปลายวงพิบัติสิ้นสุดที่ชั้นดินถมคันทาง ดังแสดงในรูปที่ 4.4 นอกจากนี้ยังพบการทรุดตัวของลาดไหล่คันทาง สังกัดได้จากระยะนาบพิบุนของชั้นทรายรองแผ่นพื้นคอนกรีต (Sand Cushion) เริ่มหักลงที่ปลายไหล่ทางแอสฟัลต์คอนกรีตและสังกตมีการซึมของน้ำผ่านระยะนาบพิบัติดังกล่าว

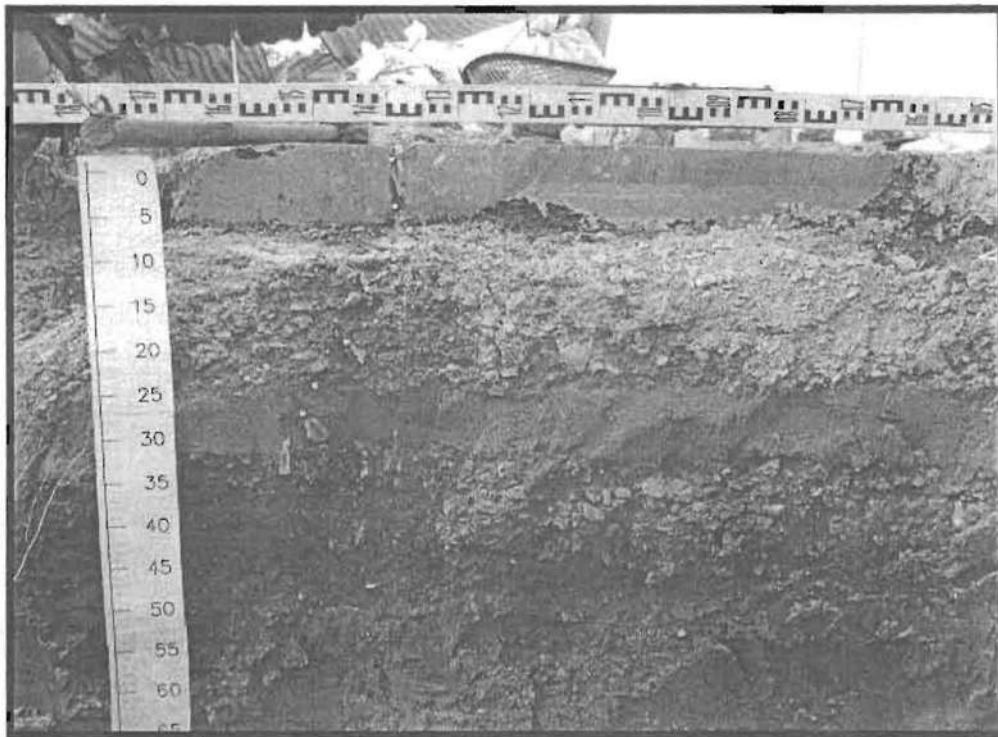
ผลจากการขุดหลุมทดสอบของแปลงศึกษาที่ 2 พบระนาบพิบัติเพียงแห่งเดียว โดยวงพิบัติกินลึกถึง 0.35 เมตร และมีรัศมีประมาณ 0.54 เมตร (ปลาย วงพิบัติสิ้นสุดในขอบล่างของชั้นทรายรองแผ่นพื้นคอนกรีต) ดังแสดงในรูปที่ 4.5 นอกจากนี้ยังสังเกตเห็นการทรุดตัวของลาดไหล่คั่นทางจากระนาบผิวบนของชั้นทรายรองแผ่นพื้นคอนกรีตด้วย

รูปที่ 4.5 ตำแหน่งและความลึกของระนาบพิบัติของแปลงศึกษาที่ 2

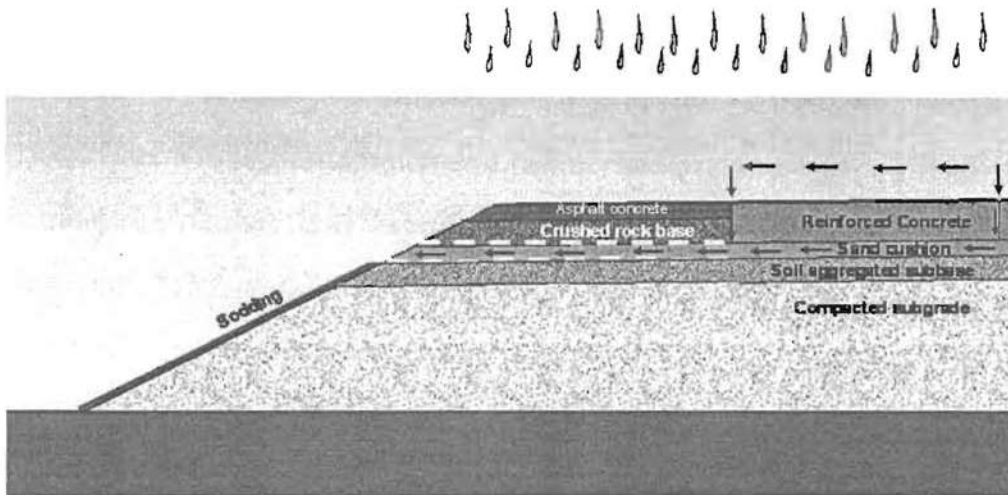
สมมติฐานชั้นทรายรองแผ่นพื้นคอนกรีต (Sand Cushion) เคลื่อนตัว อาจมีสาเหตุเกิดจากน้ำฝนที่ไหลซึมผ่านรอยต่อระหว่างแผ่นคอนกรีตที่ยาแนวไม่สมบูรณ์ลงสู่ชั้นทรายรองแผ่นพื้นคอนกรีตหนา 0.10 เมตร ซึ่งอยู่ใต้ไหล่ทางแอสฟัลต์คอนกรีตและแผ่นคอนกรีตดังรูปที่ 4.6 น้ำฝนที่ไหลซึมลงในชั้นทรายอย่างต่อเนื่อง อาจทำให้ชั้นทรายเกิดการเคลื่อนตัวแล้วส่งผลให้รอยต่อระหว่างไหล่ทางแอสฟัลต์คอนกรีตกับแผ่นคอนกรีตขยายได้

รูปที่ 4.6 สมมติฐานความเสียหายเนื่องจากชั้นทรายรองแผ่นพื้นคอนกรีตเคลื่อนตัว

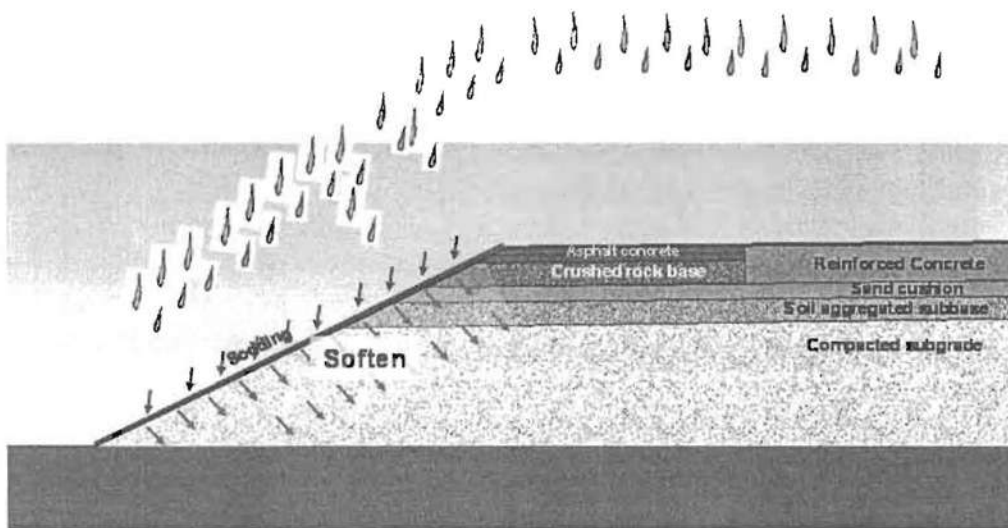
สมมติฐานดินถมคันทางเคลื่อนตัว อาจมีสาเหตุเกิดจากน้ำฝนที่ไหลซึมลงลาดคันทางผ่านชั้นดินปลุกหญ้า (Clay Sodding) ดังรูปที่ 4.7 ลงสู่ชั้นดินถมคันทาง ทำให้ดินถมคันทางอ่อนตัว กำลังรับแรงเฉือนลดลง และเกิดการเคลื่อนตัว ซึ่งแนวการเคลื่อนตัวนั้นเกิดได้ทั้งวงพืดที่มีขนาดเล็ก เกิดตามขอบไหล่ทางหรือวงพืดที่มีขนาดใหญ่ รุกรามถึงแผ่นพื้นคอนกรีต

รูปที่ 4.7 สมมติฐานความเสียหายเนื่องจากดินถมคันทางเคลื่อนตัว

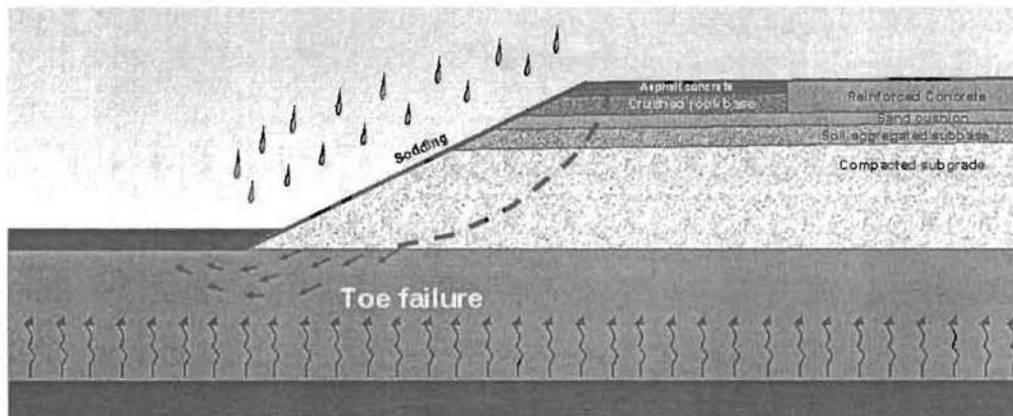
สมมติฐานดินไต่คันทางอ่อนตัวอาจมีสาเหตุเกิดจากพื้นที่เดิมของโครงการฯเป็นพื้นที่ปลูกข้าว ซึ่งเป็นดินเหนียวที่มีความอุดมสมบูรณ์ต่อการเกษตร แต่อาจมีคุณสมบัติทางวิศวกรรมไม่เหมาะสม เมื่อมีน้ำฝนไหลซึมลงสู่ลาดคันทาง ประกอบกับปริมาณน้ำท่วมขังข้างทาง, ระดับน้ำใต้ดินสูงขึ้น และอิทธิพลของแรงดันน้ำด้านลบ ทำให้ปริมาณความชื้นในดินสูงขึ้น และดินไต่คันทางมีกำลังรับแรงเฉือนลดลง ดังแสดงในรูปที่ 4.8 การวิบัติของดินไต่คันทาง ซึ่งรับน้ำหนักของคันทางดินถมสูงประมาณ 2.5 เมตรนั้น อาจเกิดวงวิบัติขนาดใหญ่ที่ส่งผลต่อการเกิดรอยแตกรุกรามถึงแผ่นคอนกรีต

รูปที่ 4.8 สมมติฐานความเสียหายเนื่องจากดินไต่คันทางอ่อนตัว

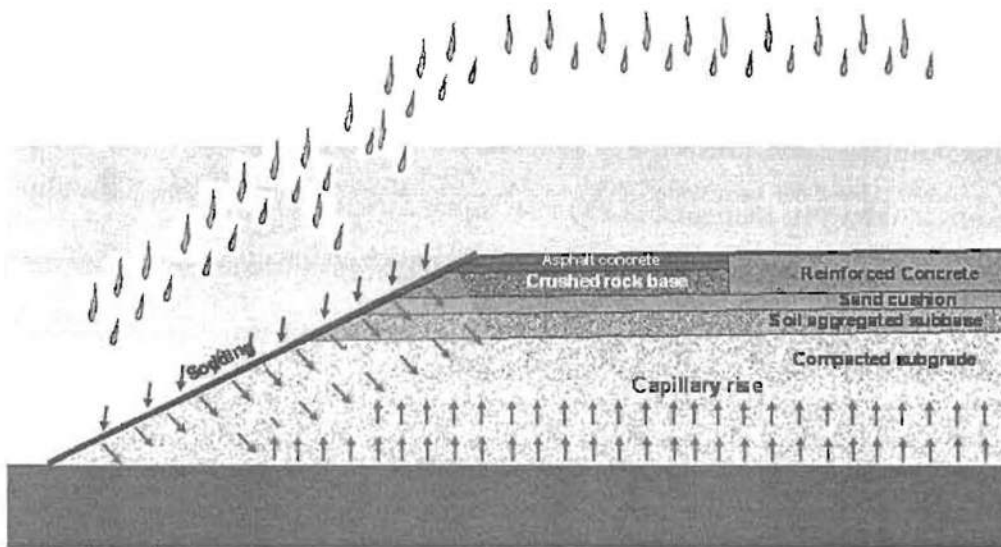
สมมติฐานดินถมคันทางเกิดการยึดหดตัวสูงอาจมีสาเหตุเกิดจากดินถมคันทางเป็นดินยึดหดตัว (Expansive Soils) ซึ่งมีพฤติกรรมบวมตัวและหดตัวได้เมื่อปริมาณความชื้นในดินเปลี่ยนแปลง จากข้อมูลการแบ่งชนิดดินโดยกรมพัฒนาที่ดิน พื้นที่บริเวณดังกล่าวเป็นดินเวอร์ทิซอลล์ ซึ่งมีพฤติกรรมการยึดหดตัวสูง จึงมีความเป็นไปได้ที่ดินถมคันทางเป็นดินชนิดดังกล่าว และก่อให้เกิดความเสียหายต่อไหล่ทาง ดังแสดงในรูปที่ 4.9

รูปที่ 4.9 สมมุติฐานความเสียหายเนื่องจากดินถมคันทางเกิดการยึดหดตัวสูง

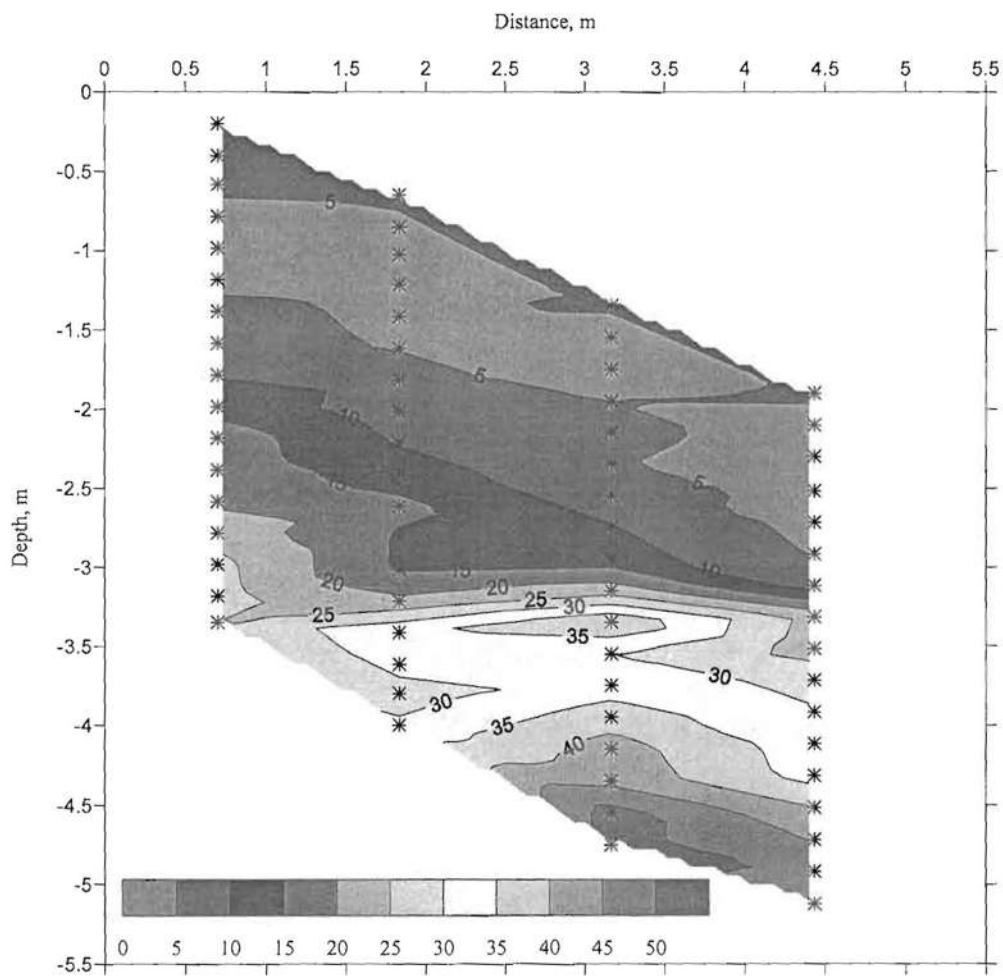
รูปที่ 4.10 ค่า KPT ของวัสดุลาดคันทางบริเวณแปลงศึกษาที่ 1

จากรูปที่ 4.10 และ 4.11 แสดงให้เห็นว่า ค่า KPT ของวัสดุลาดคันทางของแปลงศึกษาที่ 1 น้อยกว่าค่า KPT ของวัสดุลาดคันทางของแปลงศึกษาที่ 2 นอกจากนี้แปลงศึกษาที่ 1 ยังมีชั้นดิน Very Soft หนากว่าแปลงศึกษาที่ 2 เช่นกัน

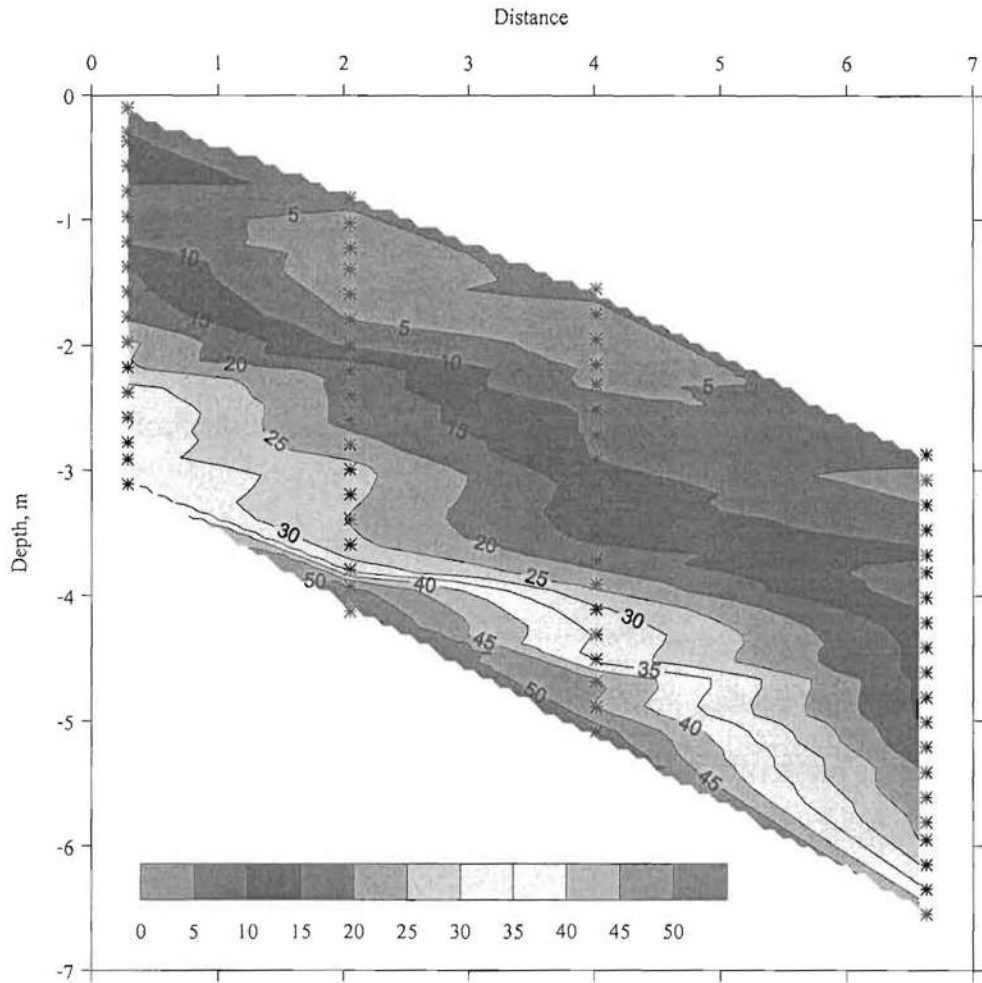
รูปที่ 4.11 ค่า KPT ของวัสดุลาดคั่นทางบริเวณแปลงศึกษาที่ 2

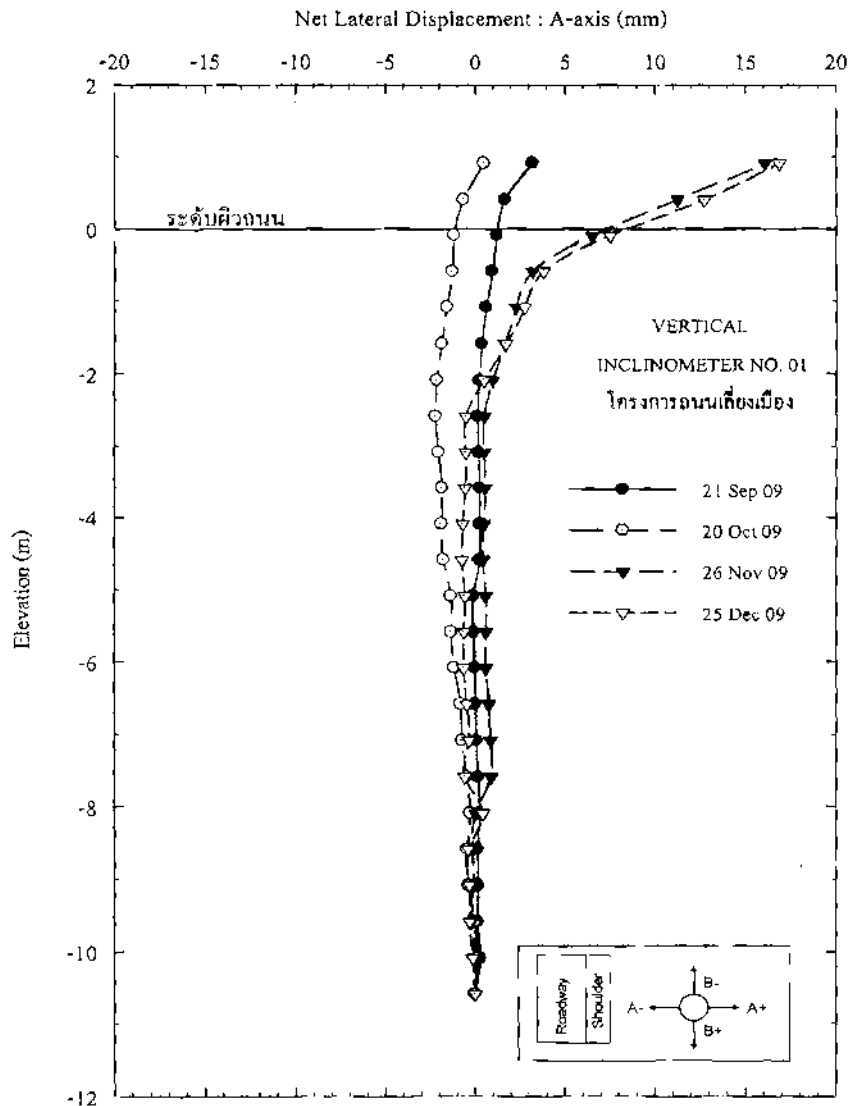
ผลการตรวจวัดการเคลื่อนตัวของบริเวณไหล่ทาง พบว่าภายในระยะเวลา 4 เดือน คันทางของแปลงศึกษาที่ 1 มีการเคลื่อนตัวด้านข้างประมาณ 8 มิลลิเมตร ซึ่งการเคลื่อนตัวเกิดขึ้นเฉพาะในชั้นวัสดุคันทาง ชั้นดินฐานรากไม่ตรวจพบการเคลื่อนตัวดังแสดงในรูปที่ 4.14 ทั้งนี้ไม่ตรวจพบการเคลื่อนตัวของคันทางของแปลงศึกษาที่ 2

รูปที่ 4.14 ผลการตรวจวัดค่าการเคลื่อนตัวด้านข้างของแปลงศึกษาที่ 1
