# สำนักวิจัยและพัฒนาทาง กรมทางหลวง

โครงการศึกษาจัดทำแนวทางการบูรณะ  
สะพานปรีดี-ธำรงภายหลังการใช้งาน ๗๗ ปี

## Final Report รายงานขั้นสุดท้าย

กันยายน 2564

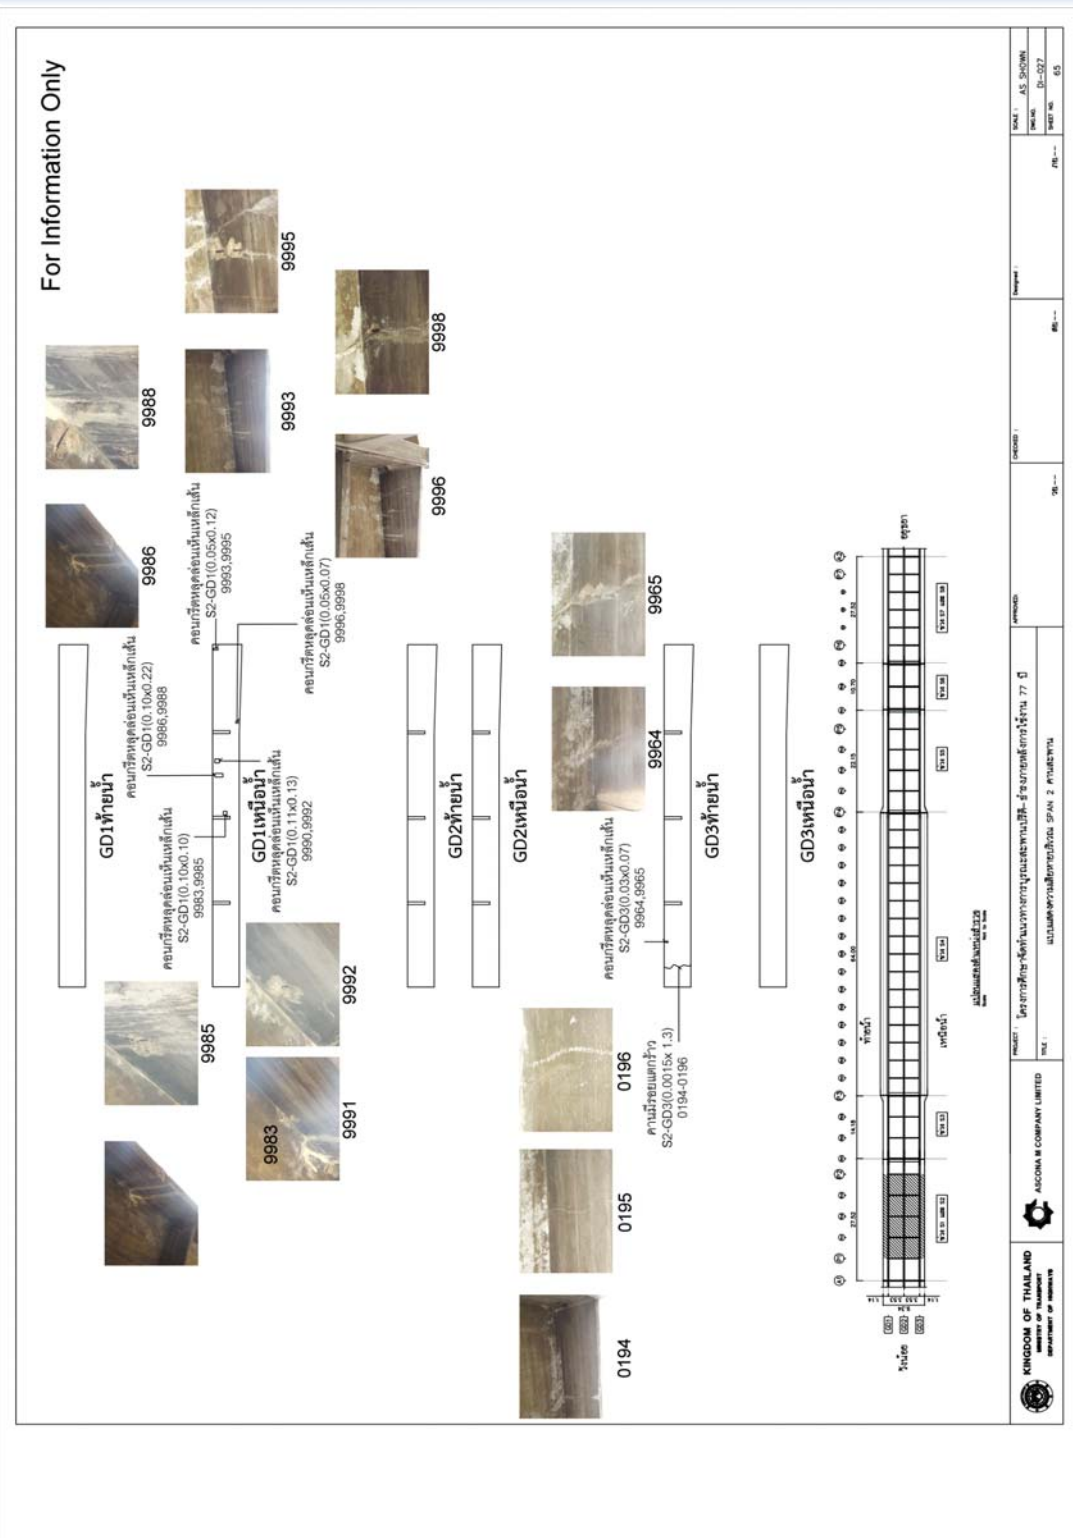
รูปที่ 3-5 ตัวอย่างแบบแสดงความเสียหายของคานสะพานใน Span 2 (S2)

7. คานตามยาว (Girder, GD) : พบความเสียหายกระจายอยู่ในหลายช่วงสะพาน (S1, S2, S6 และ S7) ความเสียหายส่วนใหญ่ คือคอนกรีตหลุดล่อนเห็นเหล็กเสริม ที่เหลือเป็นรอยแตกกว้าง มีการซ่อมแซมแล้วในบางจุด ความเสียหายที่หลุดล่อนจนเห็นเหล็กเสริม ควรซ่อมแซมเพื่อป้องกันการลดลงของหน้าตัดเหล็กเสริม ซึ่งจะทำให้กำลังของคานตามยาวลดลง ส่วนรอยแตกตัด (Flexural Crack) หลายเส้นขนานกัน รอยแตกเริ่มจากท้องคานด้านล่างลามไปจนถึงพื้นสะพานด้านบน บ่งบอกถึงความสามารถการรับแรงดัดของคานตามยาวที่ไม่เพียงพอ ปัจจุบันมีการอุดรอยแตกด้วยอีพอกซี ซึ่งสามารถช่วยป้องกันความชื้นและชะลอการเกิดสนิมได้ แต่ไม่สามารถช่วยเพิ่มความสามารถรับน้ำหนักได้ ดังนั้นคานตามยาวของช่วงสะพานโค้ง (Arch Span) ควรได้รับการเสริมกำลังให้สามารถรองรับการจราจรได้สูงขึ้น (สูงกว่ามาตรฐานการออกแบบเมื่อ 77 ปีที่แล้ว)

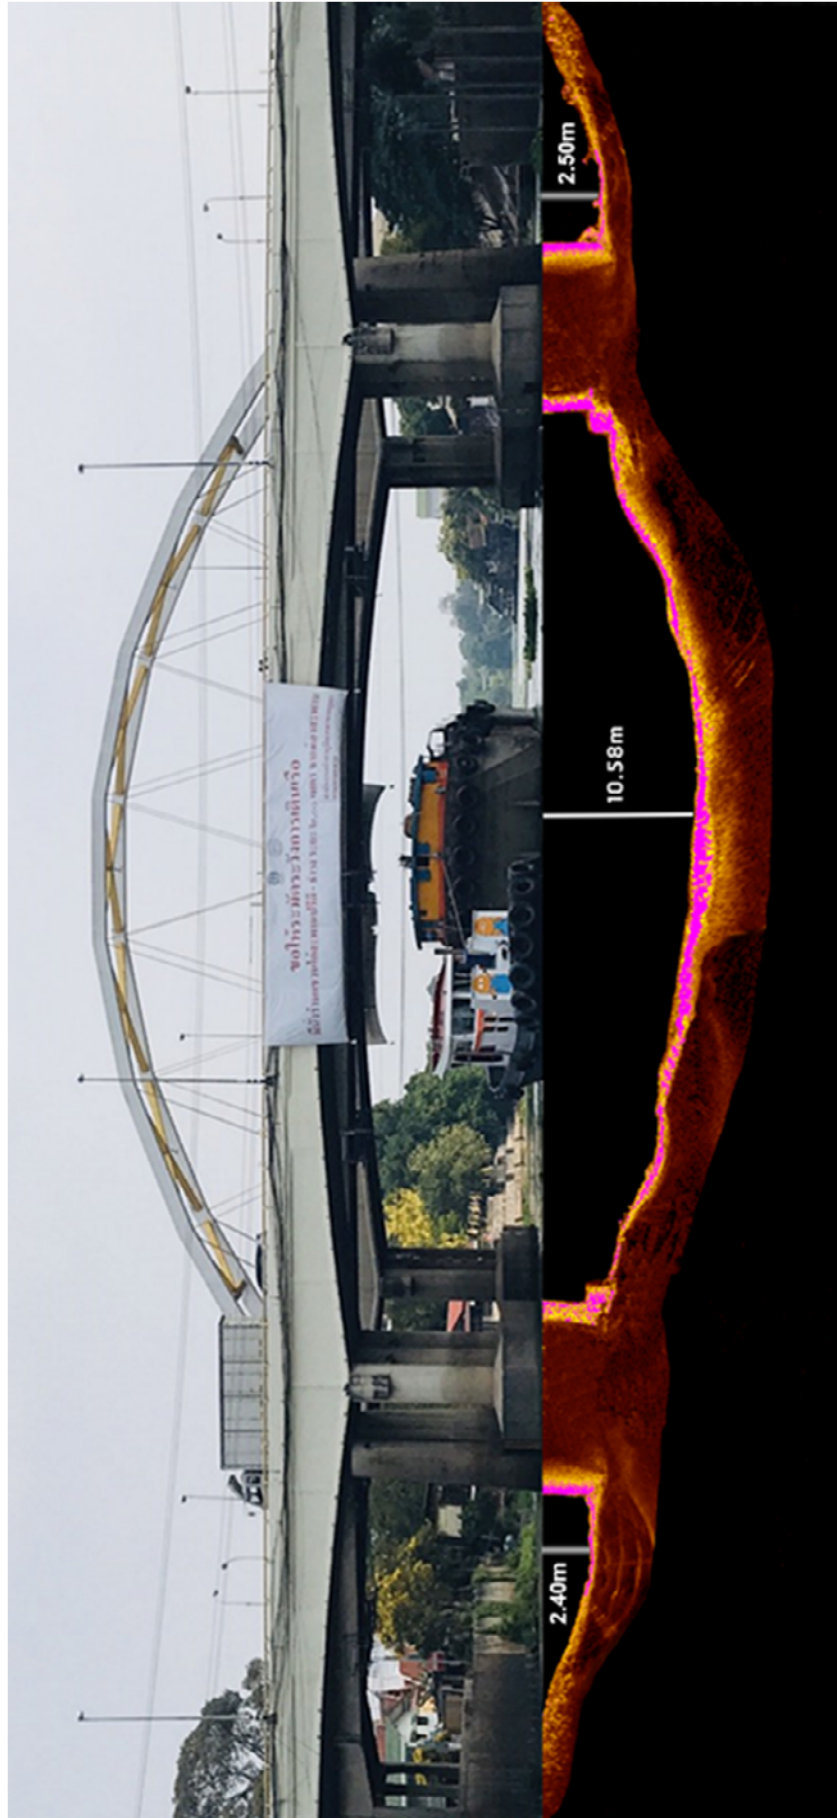
รูปที่ 4-6 ผลการสำรวจระดับร่องน้ำสะพานปรีดี-ช้าง

จากผลการสำรวจสภาพร่องน้ำบริเวณสะพานปรีดี-ช้าง ด้วยชุดอุปกรณ์ Sonar Scan ดังแสดงในรูปที่ 4-6 พบว่า ร่องน้ำช่วง Span 3 และ Span 5 มีความลึกจากระดับน้ำประมาณ 2.40 – 2.50 เมตร และสำหรับร่องน้ำช่วง Span 4 มีความลึกจากระดับน้ำประมาณ 10.58 เมตร

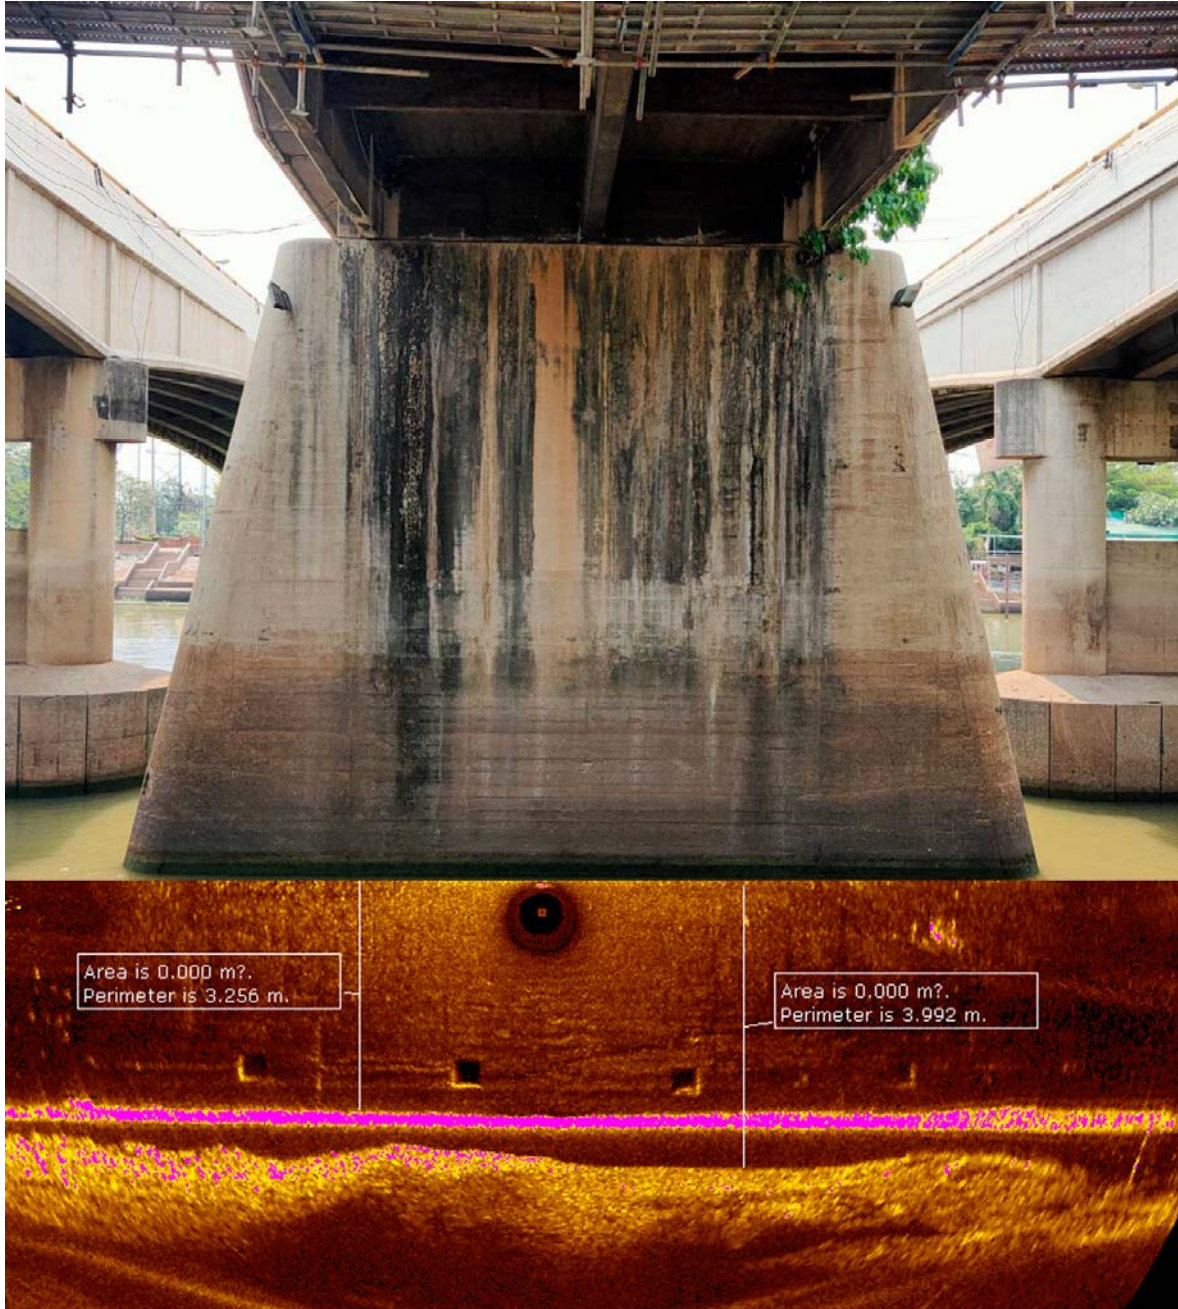
รูปที่ 4-7 ผลการสำรวจสภาพโครงสร้างใต้น้ำตอม่อ P3 สะพานปรีดี-ช้าง ด้าน วังน้อย

จากการสำรวจสภาพโครงสร้างใต้น้ำของตอม่อ P3 สะพานปรีดี-ช้าง พบว่า ระดับหลักรากถึงระดับน้ำมีความลึกประมาณ 3.17 – 3.25 เมตร และระดับดินถึงระดับน้ำด้านวังน้อย (กม.น้อย) วัดได้ 3.99 เมตร และด้านอยุธยา (กม.มาก) วัดได้ 5.82 เมตร ซึ่งตอม่อทั้งสองด้านยังไม่พบความเสียหายอย่างมีนัยสำคัญ

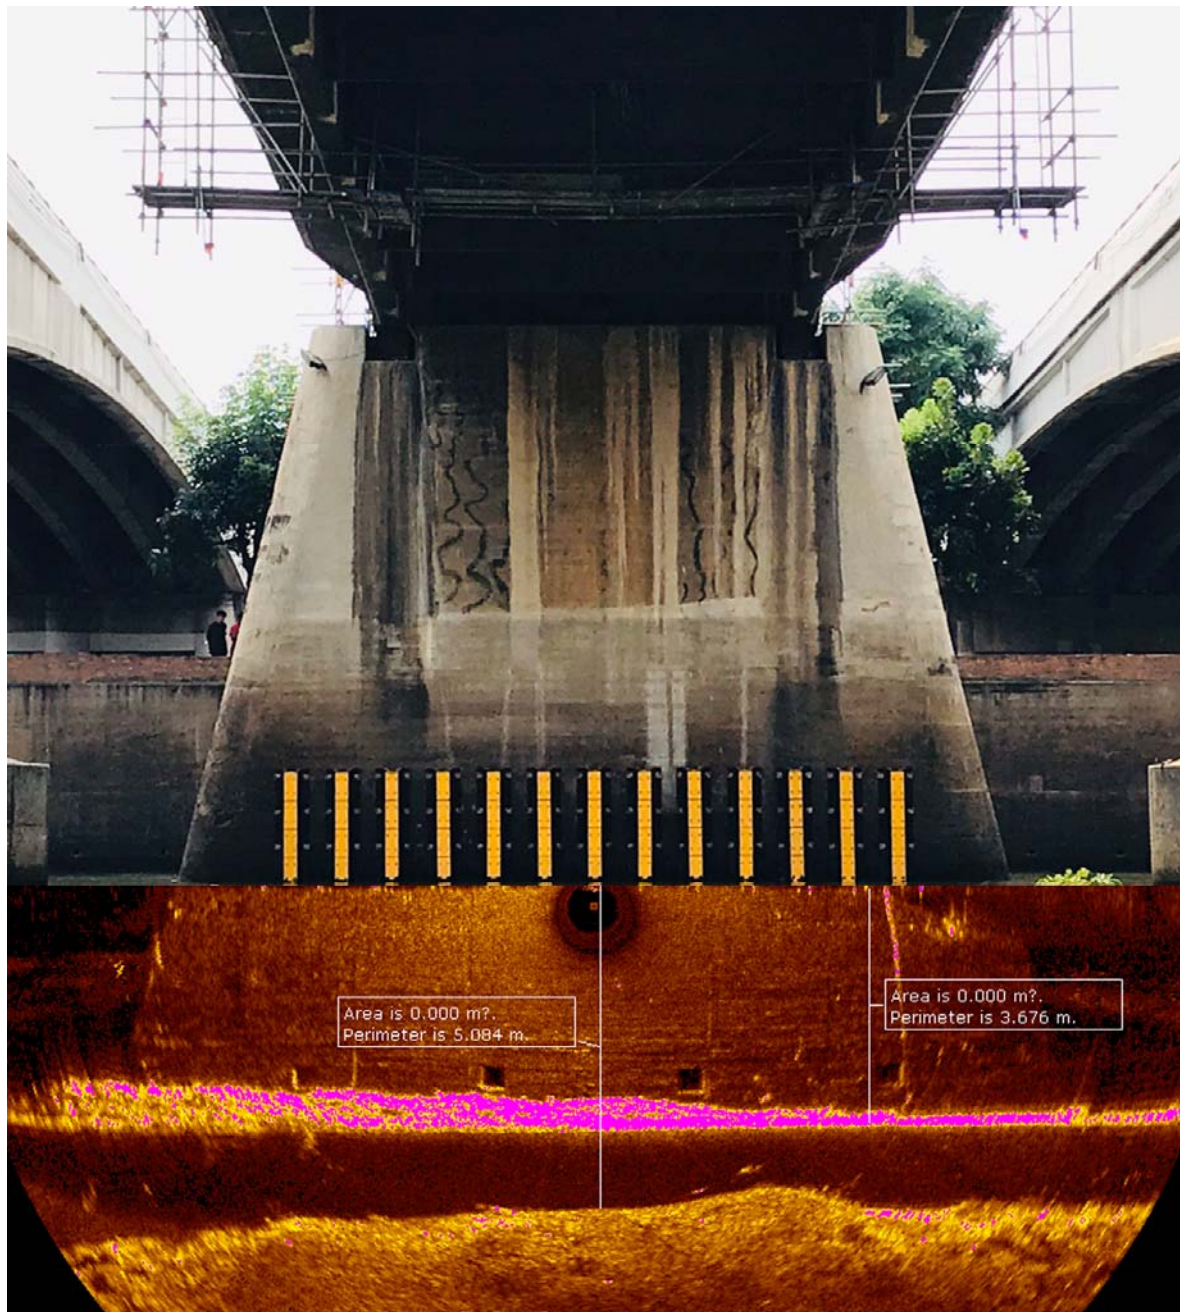
รูปที่ 4-9 ผลการสำรวจสภาพโครงสร้างใต้น้ำตอม่อ P4 สะพานปรีดี-ช้าง ด้าน วังน้อย

จากการสำรวจสภาพโครงสร้างใต้น้ำของตอม่อ P4 สะพานปรีดี-ช้าง พบว่า ระดับหลังฐานรากถึงระดับน้ำมีความลึกประมาณ 3.67 เมตร และระดับดินถึงระดับน้ำด้านวังน้อย (กม.น้อย) วัดได้ 5.08 เมตร และด้านอยุธยา (กม.มาก) วัดได้ 3.46 เมตร ซึ่งตอม่อทั้งสองด้านยังไม่พบความเสียหายอย่างมีนัยสำคัญ

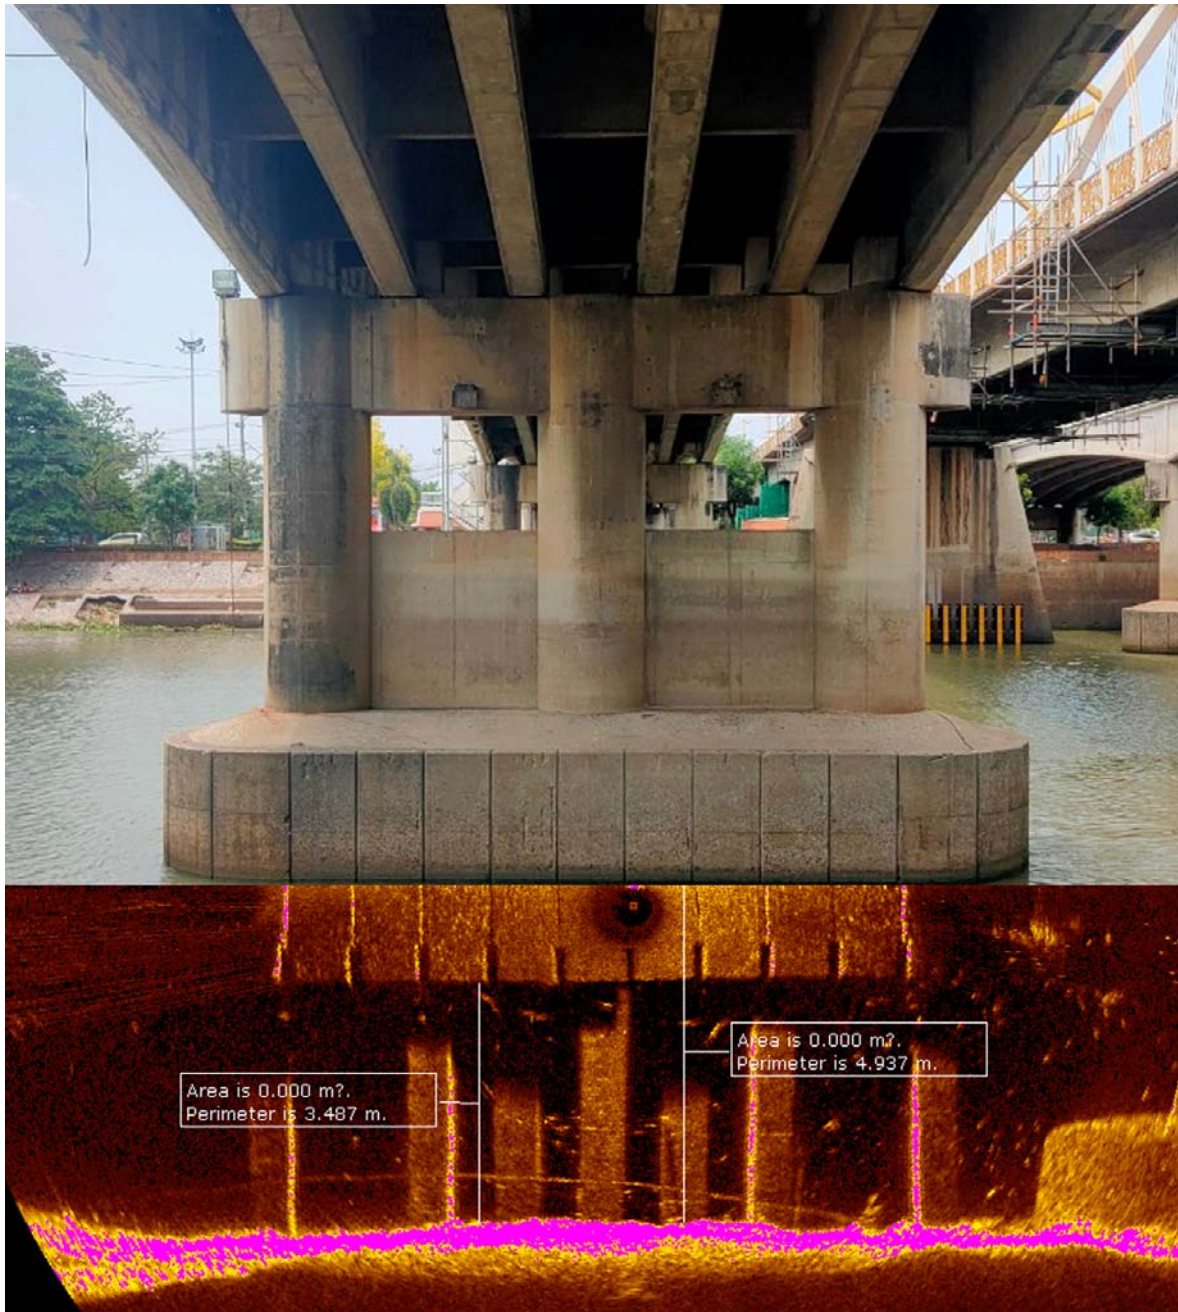
รูปที่ 4-11 ผลการสำรวจสภาพโครงสร้างใต้น้ำตอม่อ P3 สะพานสมเด็จพระนเรศวร ด้าน วังน้อย

จากการสำรวจสภาพโครงสร้างใต้น้ำของตอม่อ P3 สะพานสมเด็จพระนเรศวร พบว่า ดินบริเวณรอบฐานรากตอม่อมีการกัดเซาะลึกประมาณ 3.48 – 6.43 เมตร จากระดับใต้ฐานราก ซึ่งการกัดเซาะอาจเกิดจากกระแสน้ำวนบริเวณตอม่อด้านท้ายน้ำ

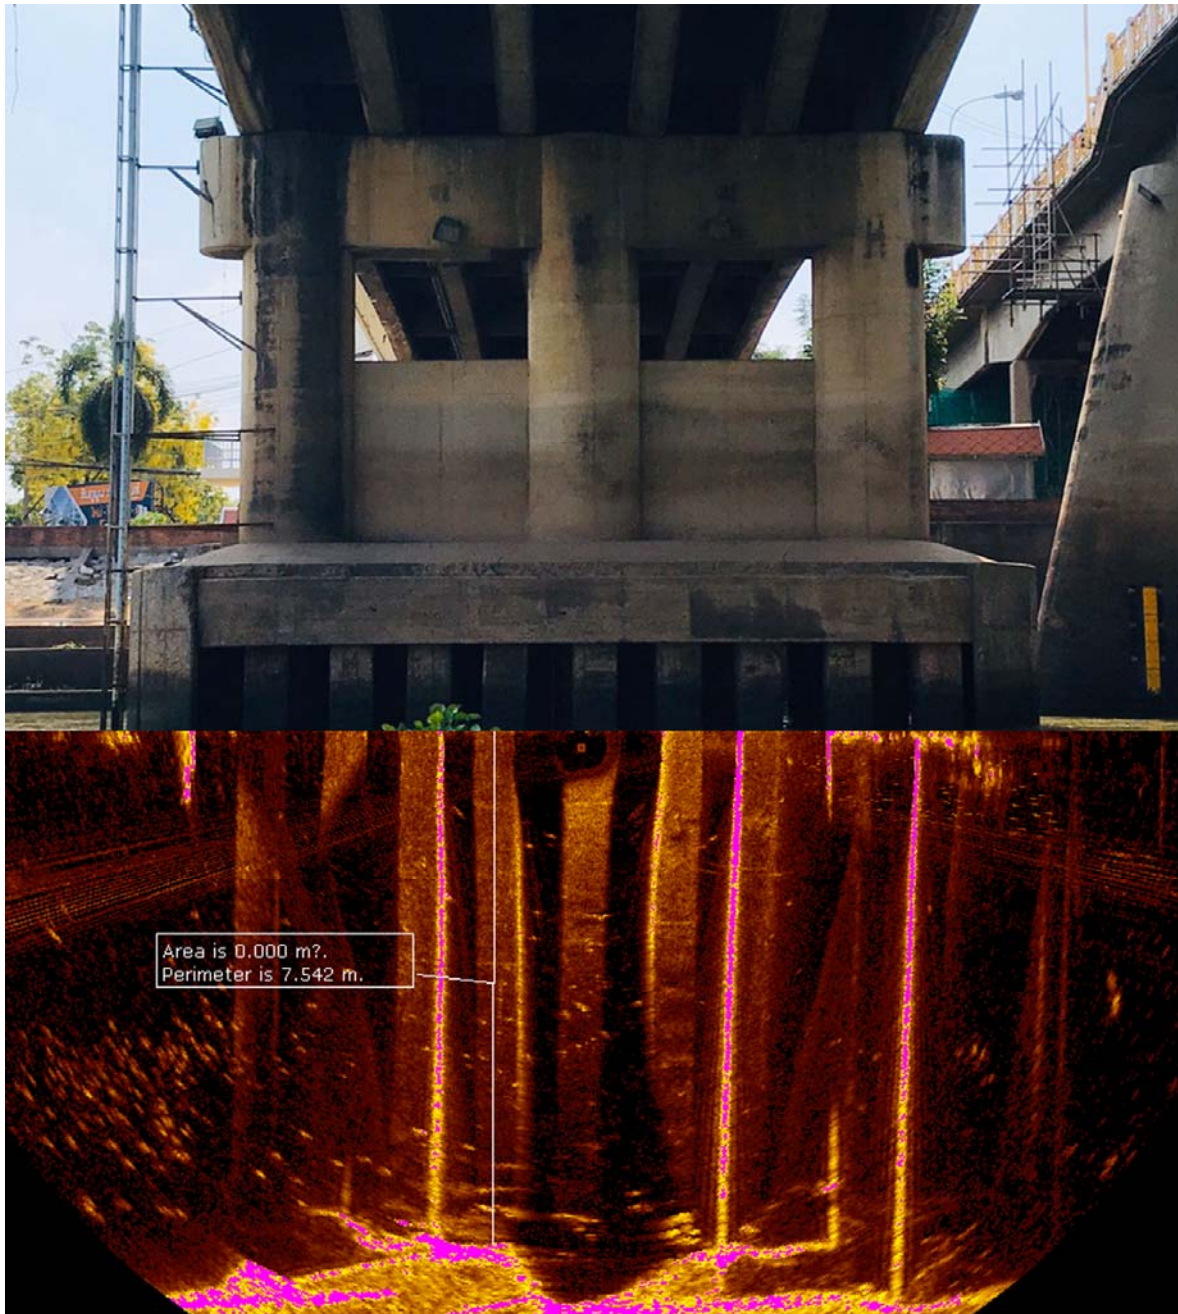
รูปที่ 4-13 ผลการสำรวจสภาพโครงสร้างใต้น้ำตอม่อ P4 สะพานสมเด็จพระนเรศวร ด้าน วังน้อย

จากการสำรวจสภาพโครงสร้างใต้น้ำของตอม่อ P4 สะพานสมเด็จพระนเรศวร พบว่า ดินบริเวณรอบฐานรากตอม่อมีการกัดเซาะลึกประมาณ 4.33 – 7.54 เมตร จากระดับใต้ฐานราก ซึ่งการกัดเซาะอาจเกิดจากกระแสน้ำวนบริเวณตอม่อด้านท้ายน้ำ

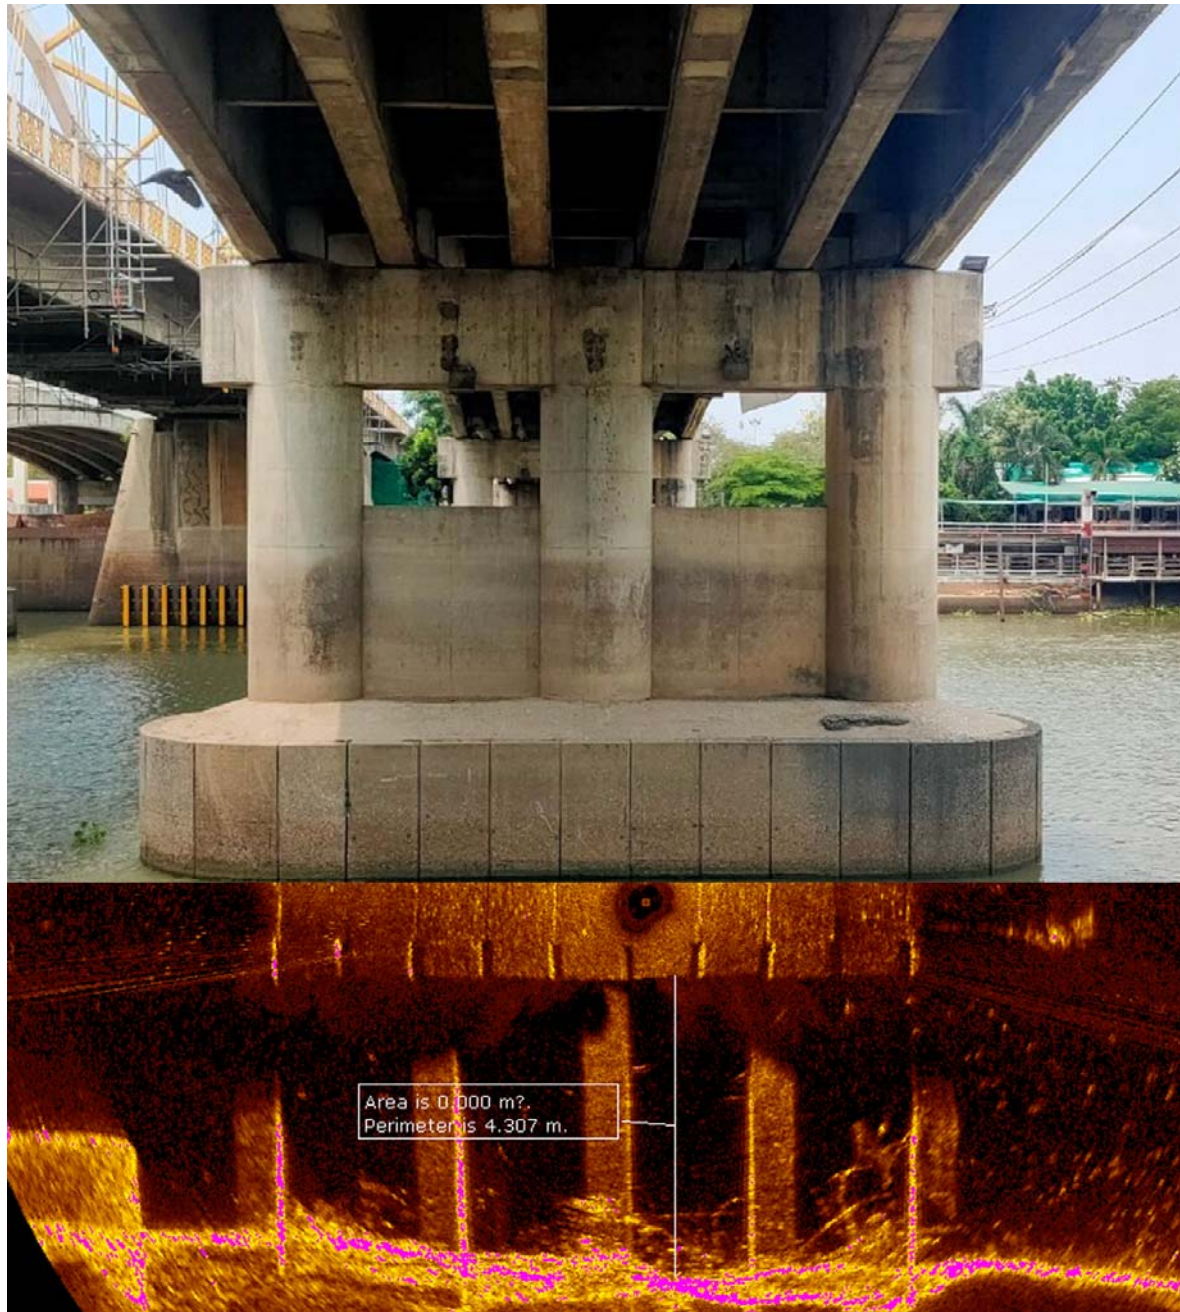
รูปที่ 4-15 ผลการสำรวจสภาพโครงสร้างใต้น้ำตอม่อ P3 สะพานสมเด็จพระเอกาทศรถ  
ด้าน กม.น้อย

จากการสำรวจสภาพโครงสร้างใต้น้ำของตอม่อ P3 สะพานสมเด็จพระเอกาทศรถ พบว่า ดินบริเวณรอบฐานรากตอม่อมีการกัดเซาะลึกประมาณ 4.31 – 5.84 เมตรจากระดับได้ฐานราก ซึ่งการกัดเซาะอาจเกิดจากการแสน้ำวนบริเวณตอม่อด้านเหนือ

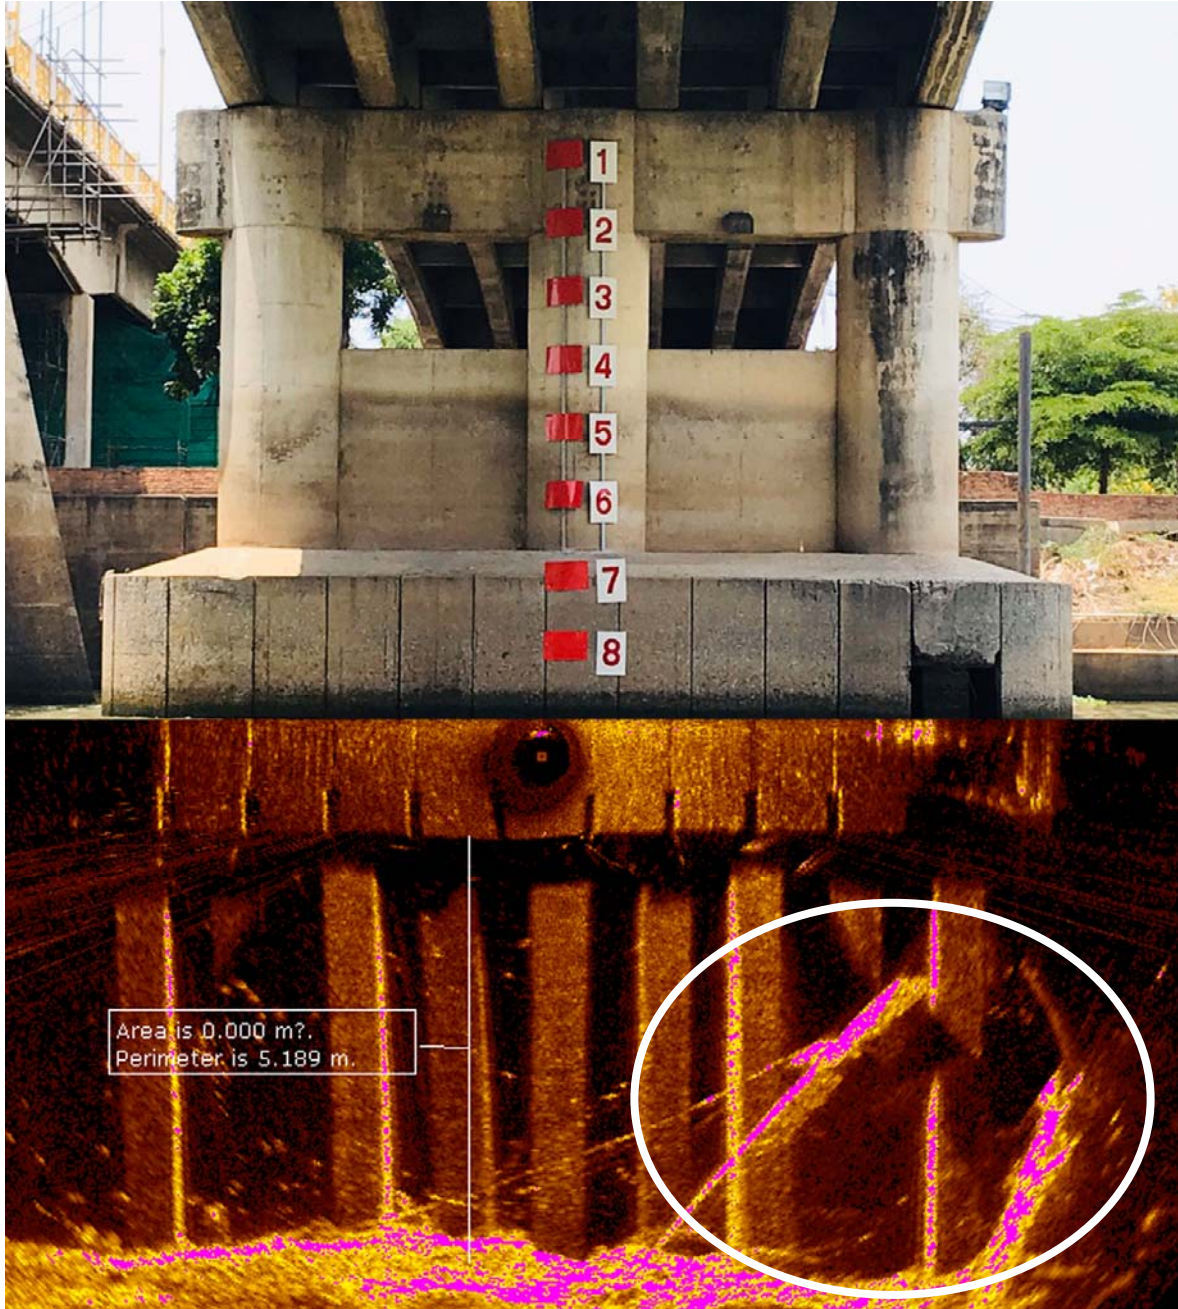
รูปที่ 4-17 ผลการสำรวจสภาพโครงสร้างใต้น้ำตอม่อ P4 สะพานสมเด็จพระเอกาทศรถ  
ด้าน วังน้อย

จากการสำรวจสภาพโครงสร้างใต้น้ำของตอม่อ P4 สะพานสมเด็จพระเอกาทศรถ พบว่า ดินบริเวณรอบฐานรากตอม่อมีการกัดเซาะลึกประมาณ 4.24 – 5.19 เมตร จากระดับไต้ฐานราก ซึ่งการกัดเซาะอาจเกิดจากกระแสน้ำวนบริเวณตอม่อด้านเหนือน้ำ อีกทั้งยังพบวัตถุขุดบริเวณเสาเข็มด้านเหนือน้ำ
