## บทที่ 3

### การคัดเลือกพื้นที่ศึกษาเพื่อปรับปรุงอาคารระบายน้ำ

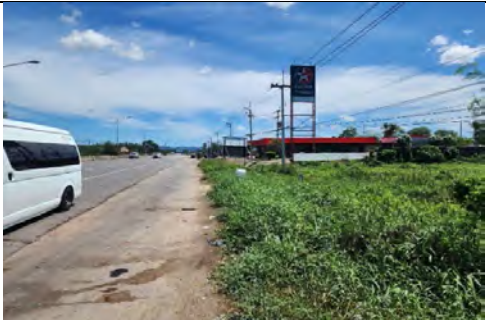
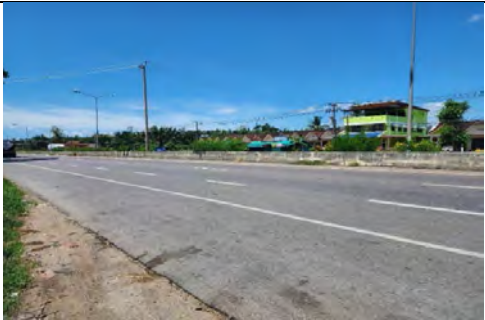
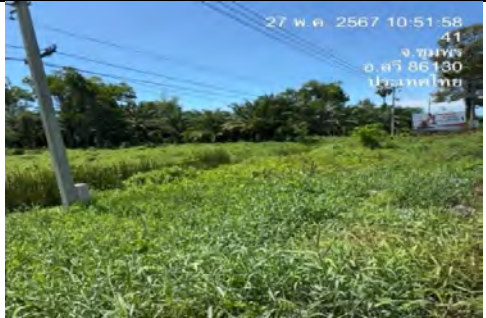
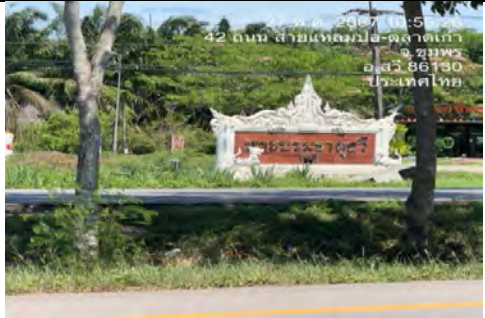
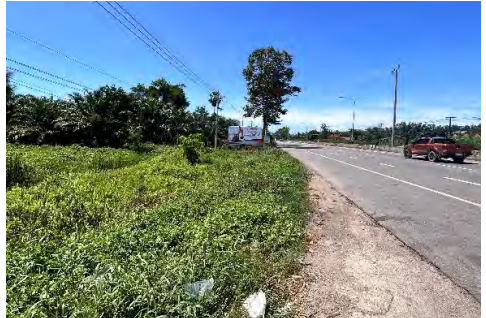
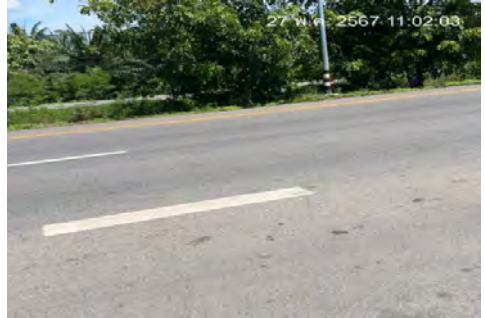
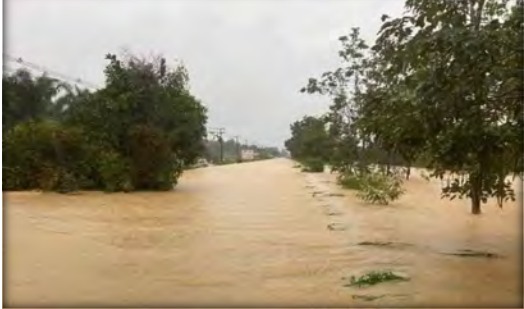
รูปที่ 3.2-1 ภาพถ่ายผลการสำรวจภาคสนามและรวบรวมข้อมูลพื้นที่น้ำท่วมบริเวณทางหลวงหมายเลข 41  
กม.ที่ 33+000 ถึง 33+900

สภาพปัญหา ☒ ท่อลอดถนน/สะพานระบายน้ำไม่ทัน ☒ ระบบระบายน้ำข้างทางระบายน้ำ  
☐ ไม่มีจุดทิ้งน้ำ ☐ ท่อระบายน้ำหรืออาคารชำรุด  
☐ อื่นๆ ....มีน้ำท่วมผิวทางความลึกสูงสุดประมาณ 60 ซม. จนการจราจรไม่สามารถผ่านได้ มัก  
เกิดปัญหาทุกปี เช่น เหตุการณ์ในวันที่ 12 – 14 พฤศจิกายน 2564 ที่ผ่านมา

| คำอธิบายสาเหตุปัญหา ..ปริมาณน้ำหลากจากพื้นที่รับน้ำด้านข้างและบางส่วนจากแม่น้ำสวี่ไหลบ่าในทิศทางจาก<br>ตะวันตกไปตะวันออกเข้าท่วมตามแนวนอนซึ่งวางตัวในแนวทิศเหนือไปใต้ |

| <p>สภาพน้ำท่วมผิวทางในวันที่ 12 – 14 พฤศจิกายน 2564<br/>(ภาพถ่ายจากหมวดทางหลวงสวี)</p> | <p>สภาพน้ำท่วมผิวทางในวันที่ 12 – 14 พฤศจิกายน 2564<br/>(ภาพถ่ายจากหมวดทางหลวงสวี)</p> |

| ข้อเสนอแนะแนวทางการแก้ไขเบื้องต้น ..พิจารณาเพิ่มอาคารระบายน้ำลอดถนนเพิ่มเติมและปรับปรุงรางระบายน้ำ<br>และช่องลอดสองข้างทาง เพื่อเร่งการระบายน้ำลงแม่น้ำสวี่ |

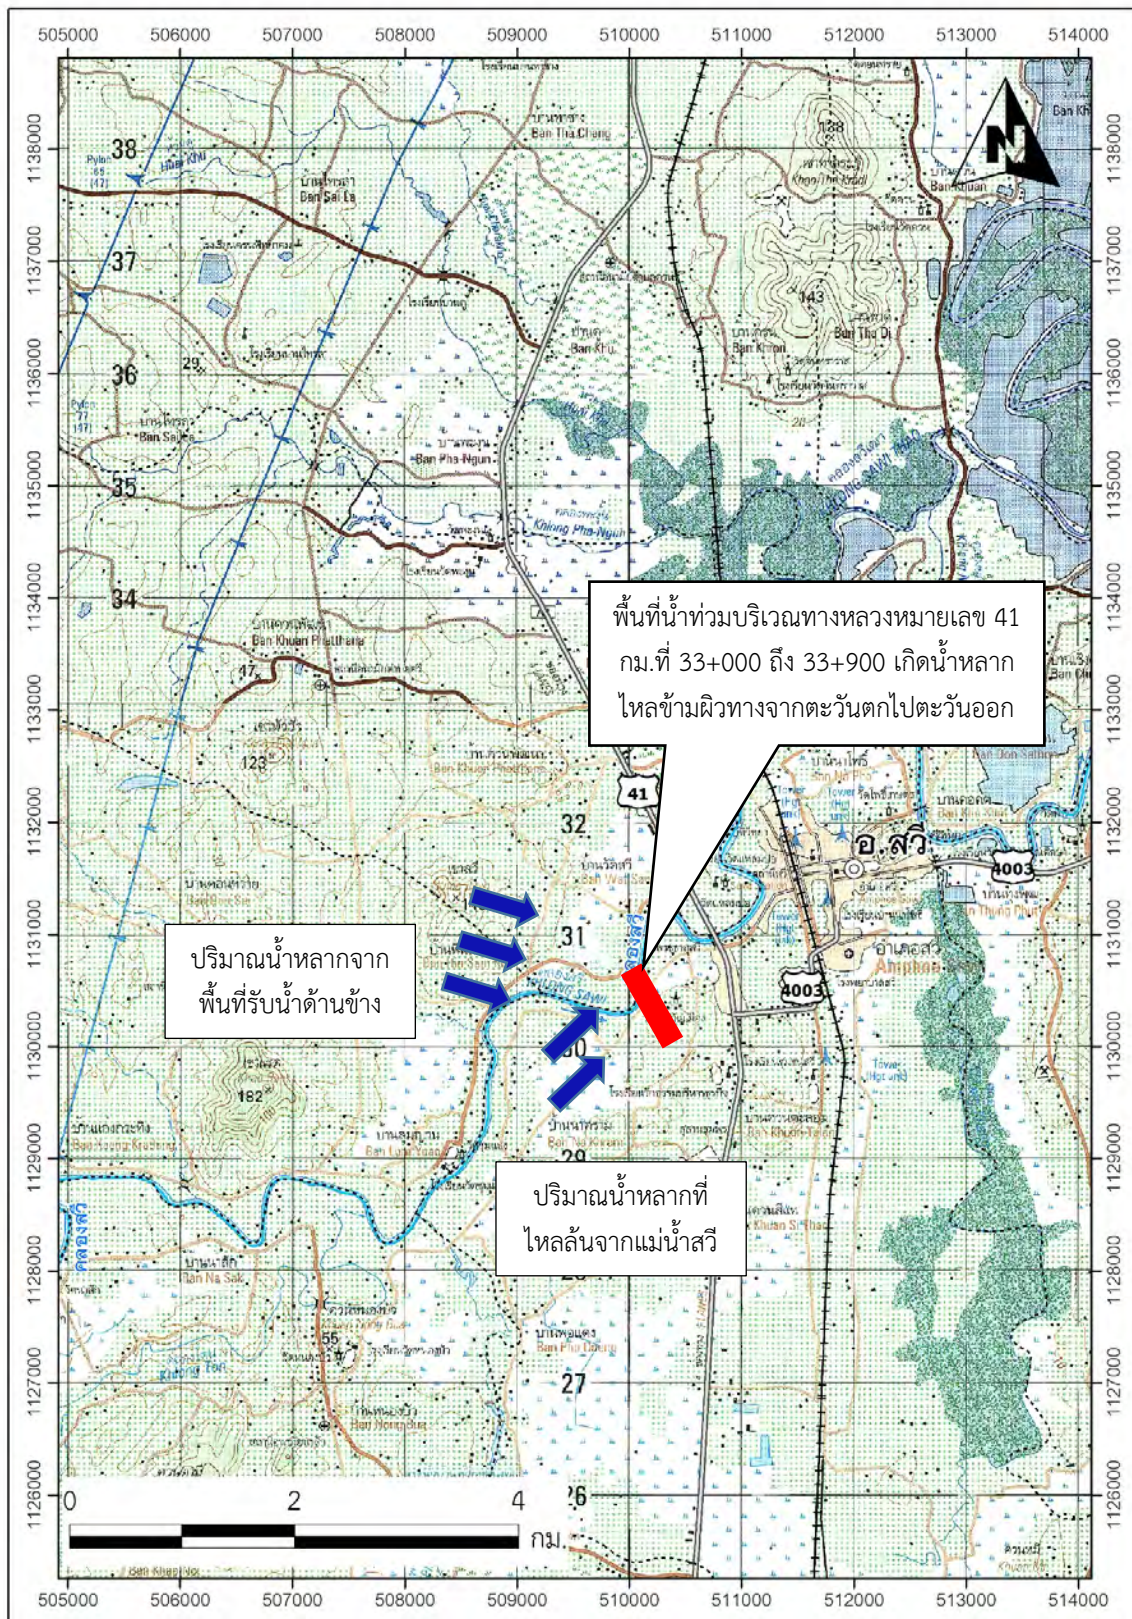
รูปที่ 3.2-2 ที่ตั้งและสภาพปัญหาพื้นที่น้ำท่วมบริเวณทางหลวงหมายเลข 41 กม.ที่ 33+000 ถึง 33+900

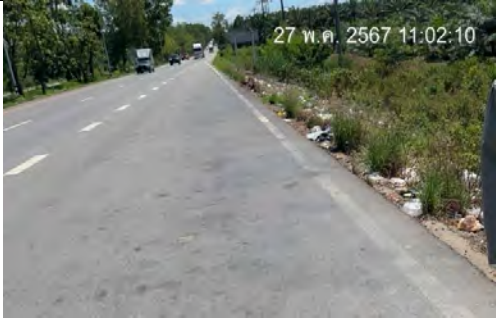
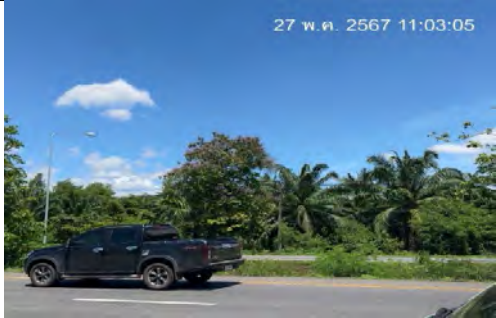
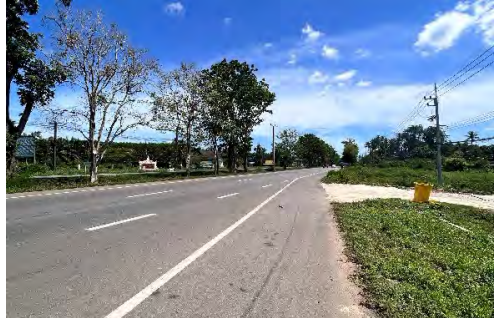
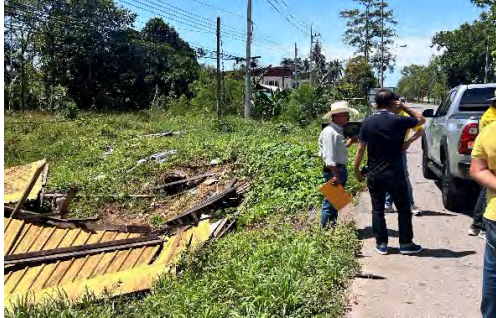
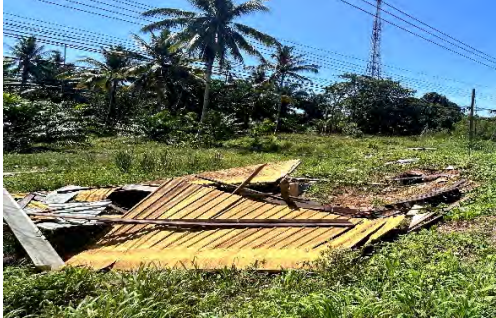
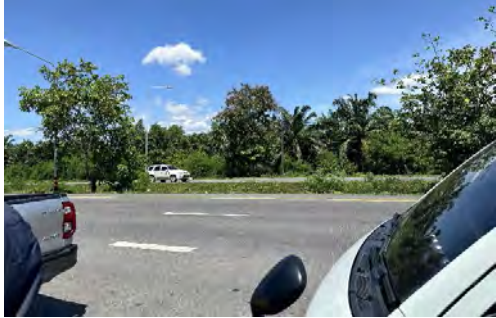
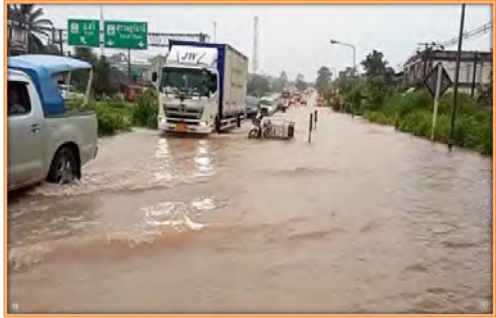
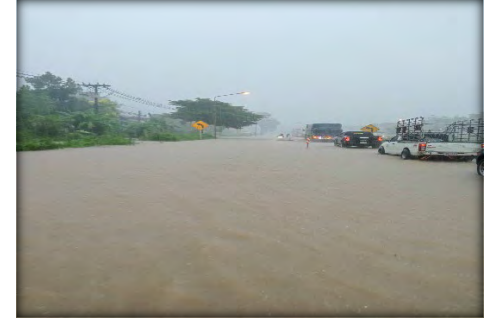
รูปที่ 3.2-3 ภาพถ่ายผลการสำรวจภาคสนามและรวบรวมข้อมูลพื้นที่น้ำท่วมบริเวณทางหลวงหมายเลข 41  
กม.ที่ 34+500 ถึง 34+800

สภาพปัญหา ☒ ท่อลอดถนน/สะพานระบายน้ำไม่ทัน ☒ ระบบระบายน้ำข้างทางระบายน้ำ  
☐ ไม่มีจุดทิ้งน้ำ ☐ ท่อระบายน้ำหรืออาคารชำรุด  
☐ อื่นๆ ....มีน้ำท่วมผิวทางความลึกสูงสุดประมาณ 60 ซม. การจราจรสามารถผ่านได้แต่ไม่สะดวก  
มักเกิดปัญหาทุกปี เช่น เหตุการณ์ในวันที่ 12 – 14 พฤศจิกายน 2564 ที่ผ่านมา

| คำอธิบายสาเหตุปัญหา ..ปริมาณน้ำหลากจากพื้นที่รับน้ำด้านข้างและบางส่วนจากแม่น้ำสวีไหลบ่าในทิศทางจากตะวันตกไปตะวันออกเข้าท่วมตามแนวนอนซึ่งวางตัวในแนวทิศเหนือไปได้ |

| <p>สภาพน้ำท่วมผิวทางในวันที่ 12 - 14 พฤศจิกายน 2564<br/>(ภาพถ่ายจากหมวดทางหลวงสวี)</p> | <p>สภาพน้ำท่วมผิวทางในวันที่ 12 - 14 พฤศจิกายน 2564<br/>(ภาพถ่ายจากหมวดทางหลวงสวี)</p> |

| ข้อเสนอแนะแนวทางการแก้ไขเบื้องต้น ..พิจารณาเพิ่มอาคารระบายน้ำลอดถนนเพิ่มเติมและปรับปรุงรางระบายน้ำและช่องลอดสองข้างทาง เพื่อเร่งการระบายน้ำลงแม่น้ำสวี |

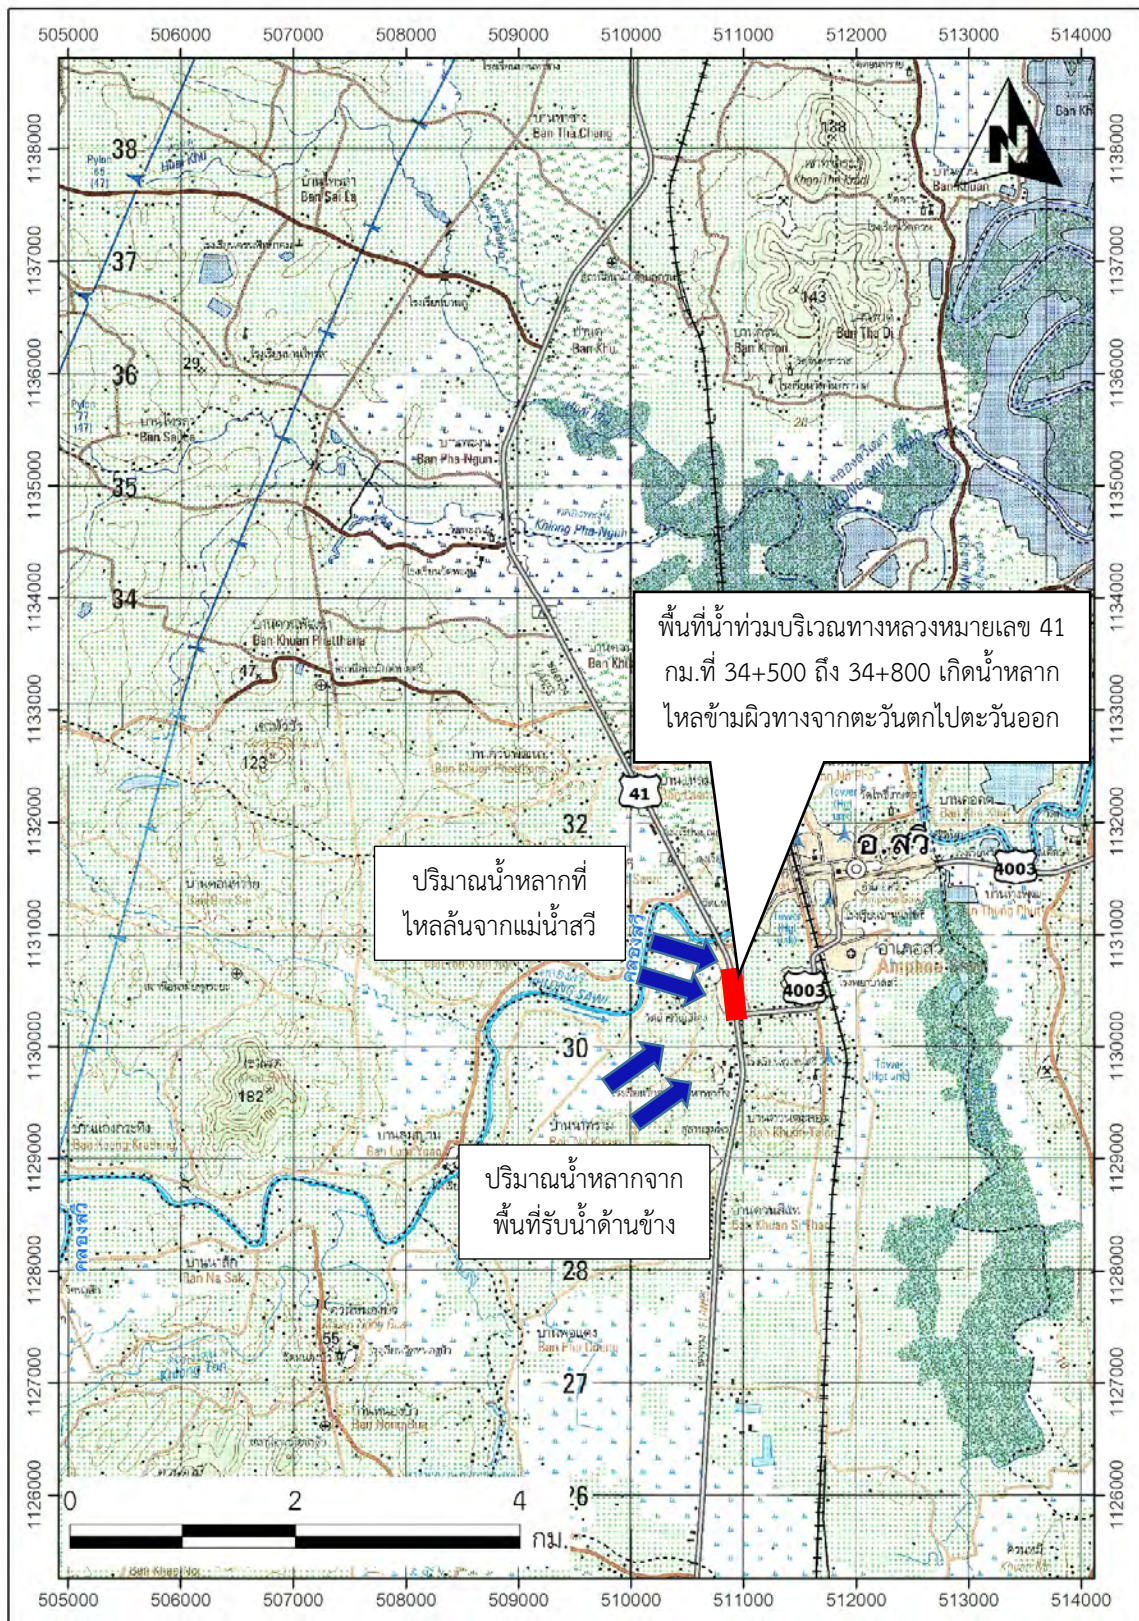
รูปที่ 3.2-4 ที่ตั้งและสภาพปัญหาพื้นที่น้ำท่วมบริเวณทางหลวงหมายเลข 41 กม.ที่ 34+500 ถึง 34+800

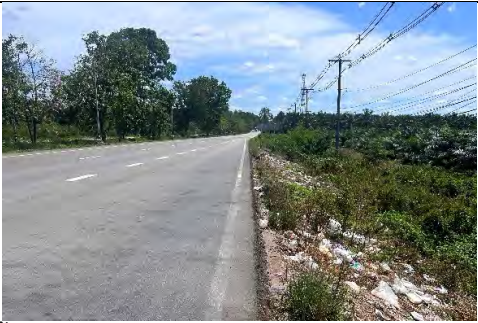
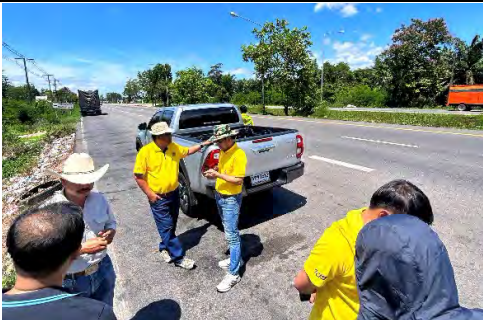
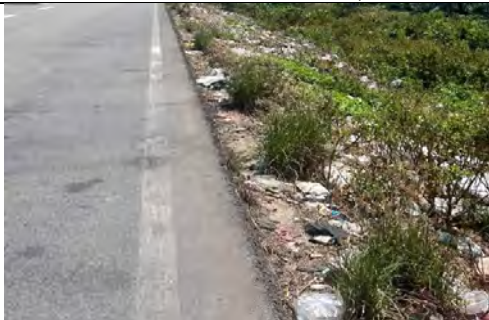
รูปที่ 3.2-5 ภาพถ่ายผลการสำรวจภาคสนามและรวบรวมข้อมูลพื้นที่น้ำท่วมบริเวณทางหลวงหมายเลข 41  
กม.ที่ 37+500 ถึง 40+800

สภาพปัญหา ☒ ท่อลอดถนน/สะพานระบายน้ำไม่ทัน ☒ ระบบระบายน้ำข้างทางระบายน้ำ  
☐ ไม่มีจุดทิ้งน้ำ ☐ ท่อระบายน้ำหรืออาคารชำรุด  
☐ อื่นๆ ....มีน้ำท่วมผิวทางความลึกสูงสุดประมาณ 60 ซม. การจราจรสามารถผ่านได้แต่ไม่สะดวก  
มักเกิดปัญหาทุกปี เช่น เหตุการณ์ในวันที่ 12 – 14 พฤศจิกายน 2564 ที่ผ่านมา

| <p>สภาพน้ำท่วมผิวทางในวันที่ 12 – 14 พฤศจิกายน 2564<br/>(ภาพถ่ายจากหมวดทางหลวงสวี)</p> | <p>สภาพน้ำท่วมผิวทางในวันที่ 12 – 14 พฤศจิกายน 2564<br/>(ภาพถ่ายจากหมวดทางหลวงสวี)</p> |

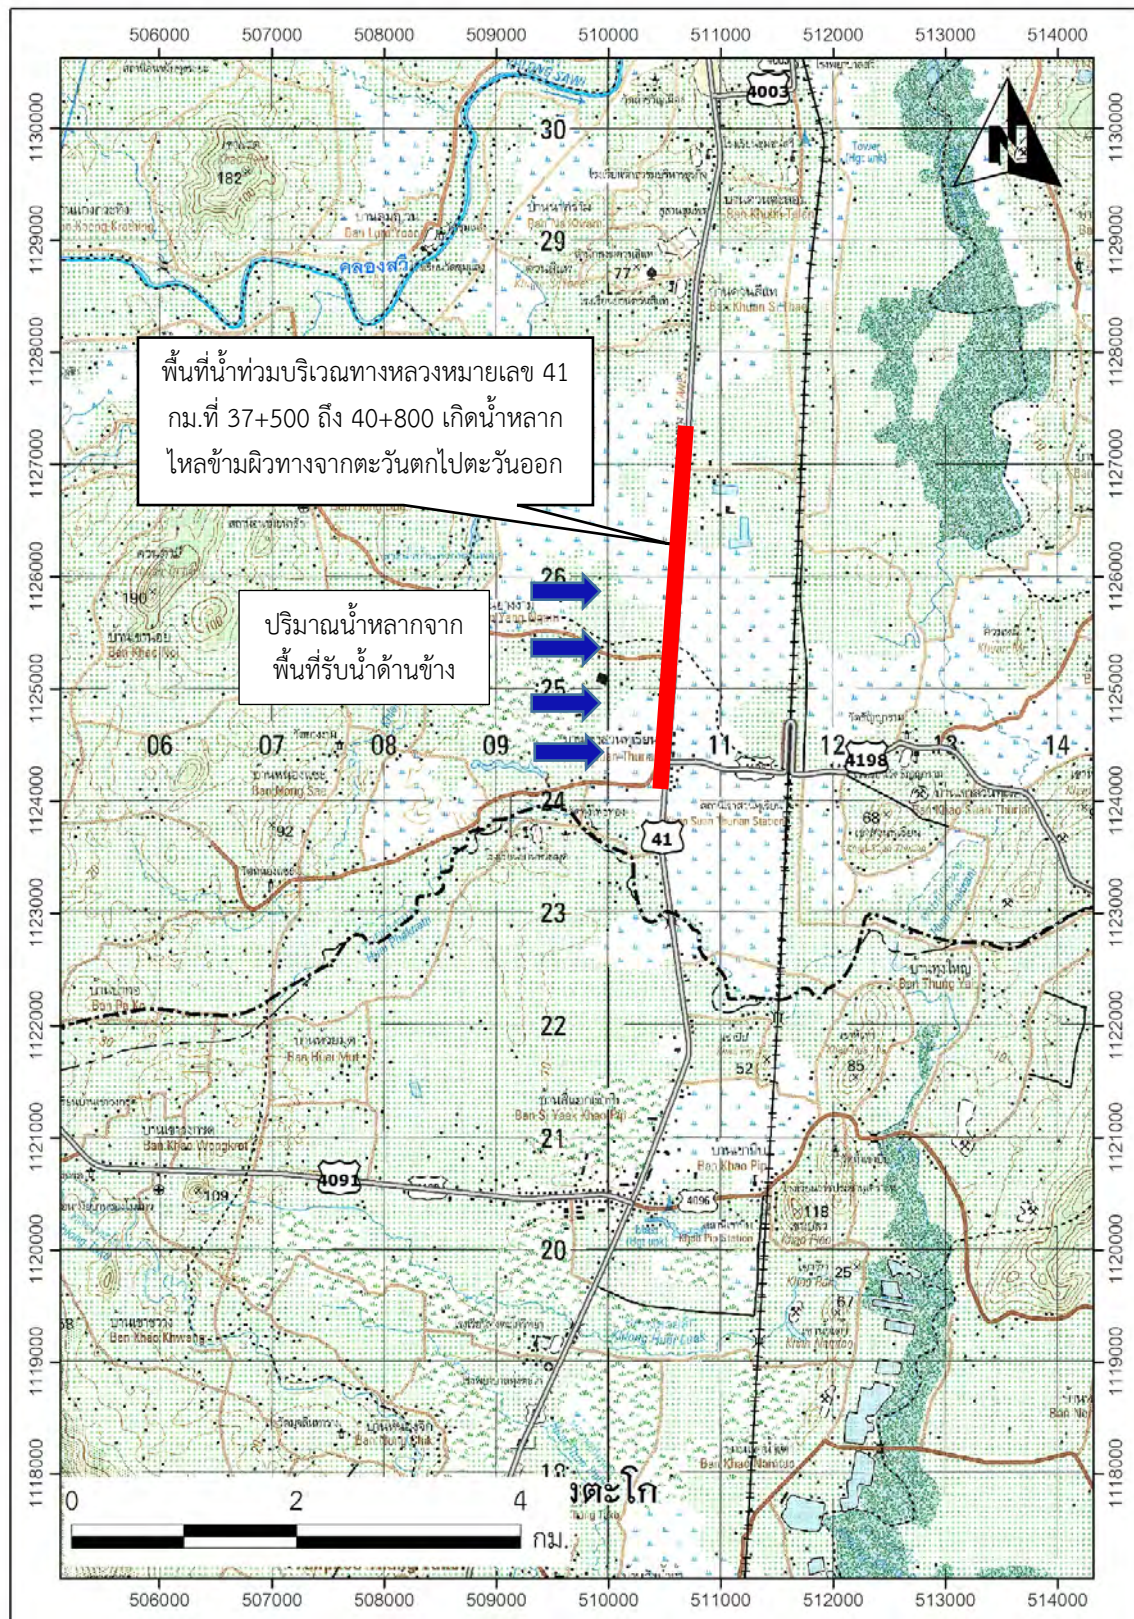
รูปที่ 3.2-6 ที่ตั้งและสภาพปัญหาพื้นที่น้ำท่วมบริเวณทางหลวงหมายเลข 41 กม.ที่ 37+500 ถึง 40+800

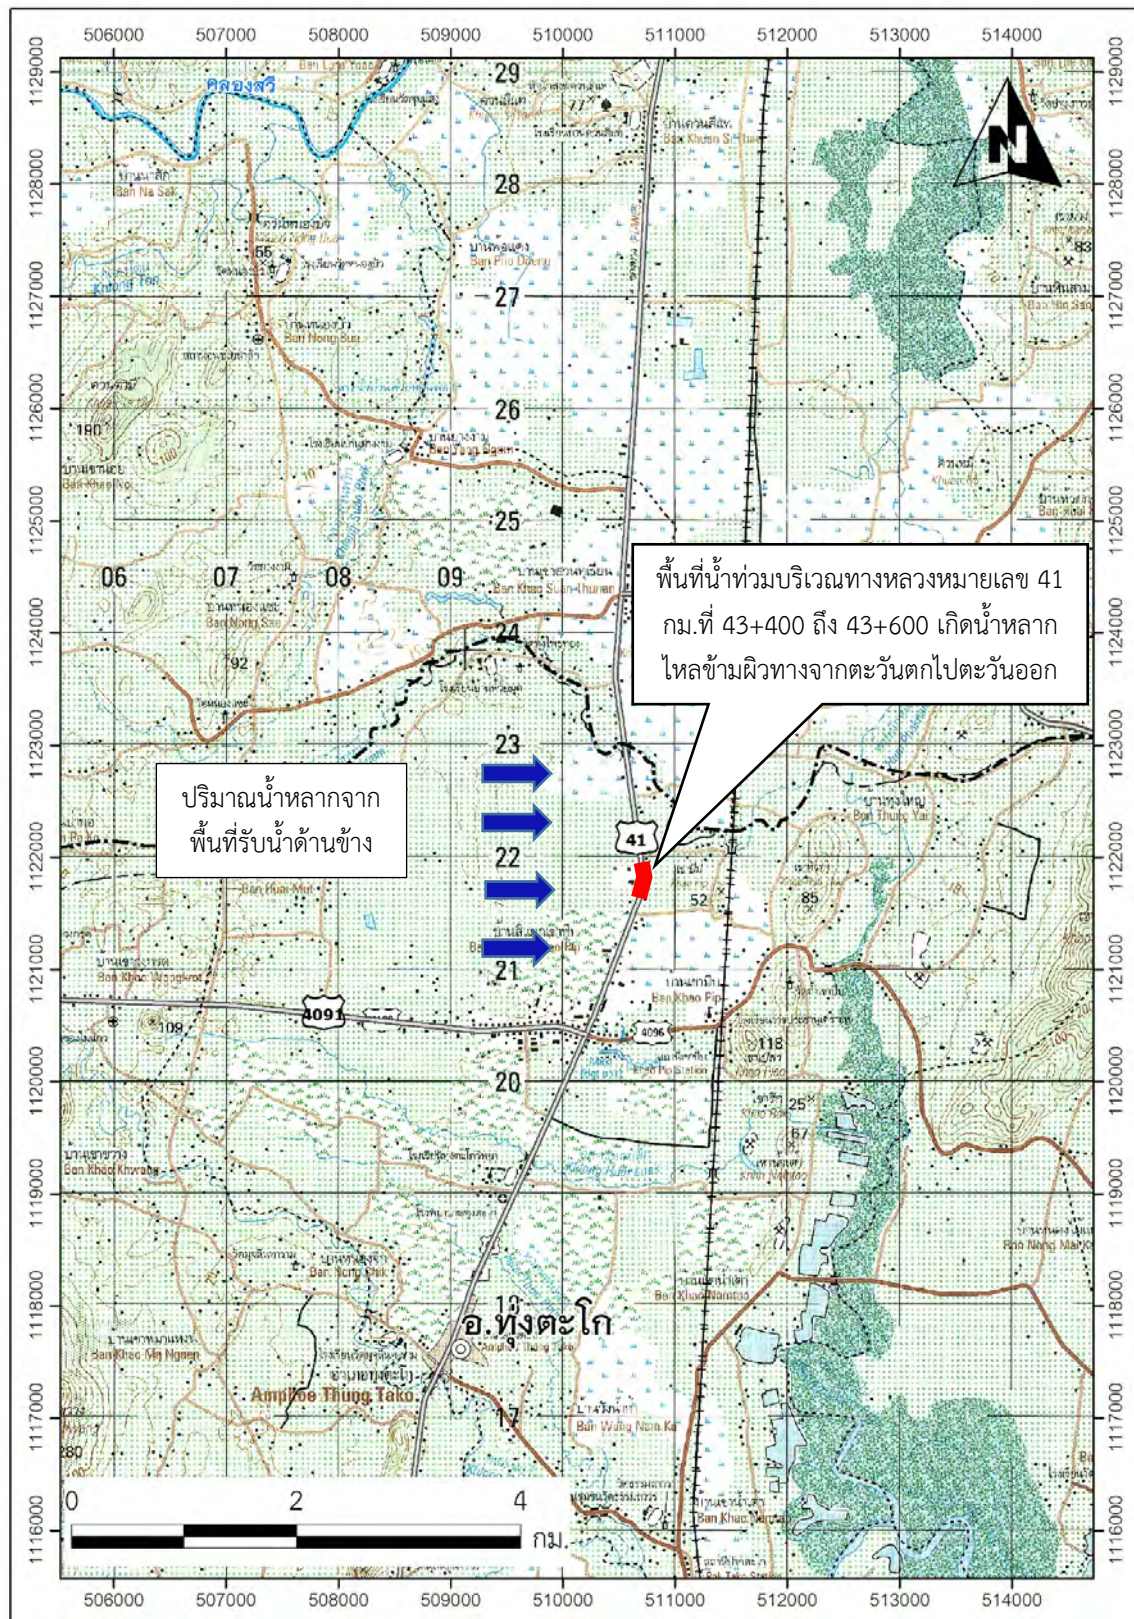
รูปที่ 3.2-8 แผนที่แสดงที่ตั้งและสภาพปัญหาพื้นที่น้ำท่วมบริเวณทางหลวงหมายเลข 41 กม.ที่ 43+400 ถึง 43+600

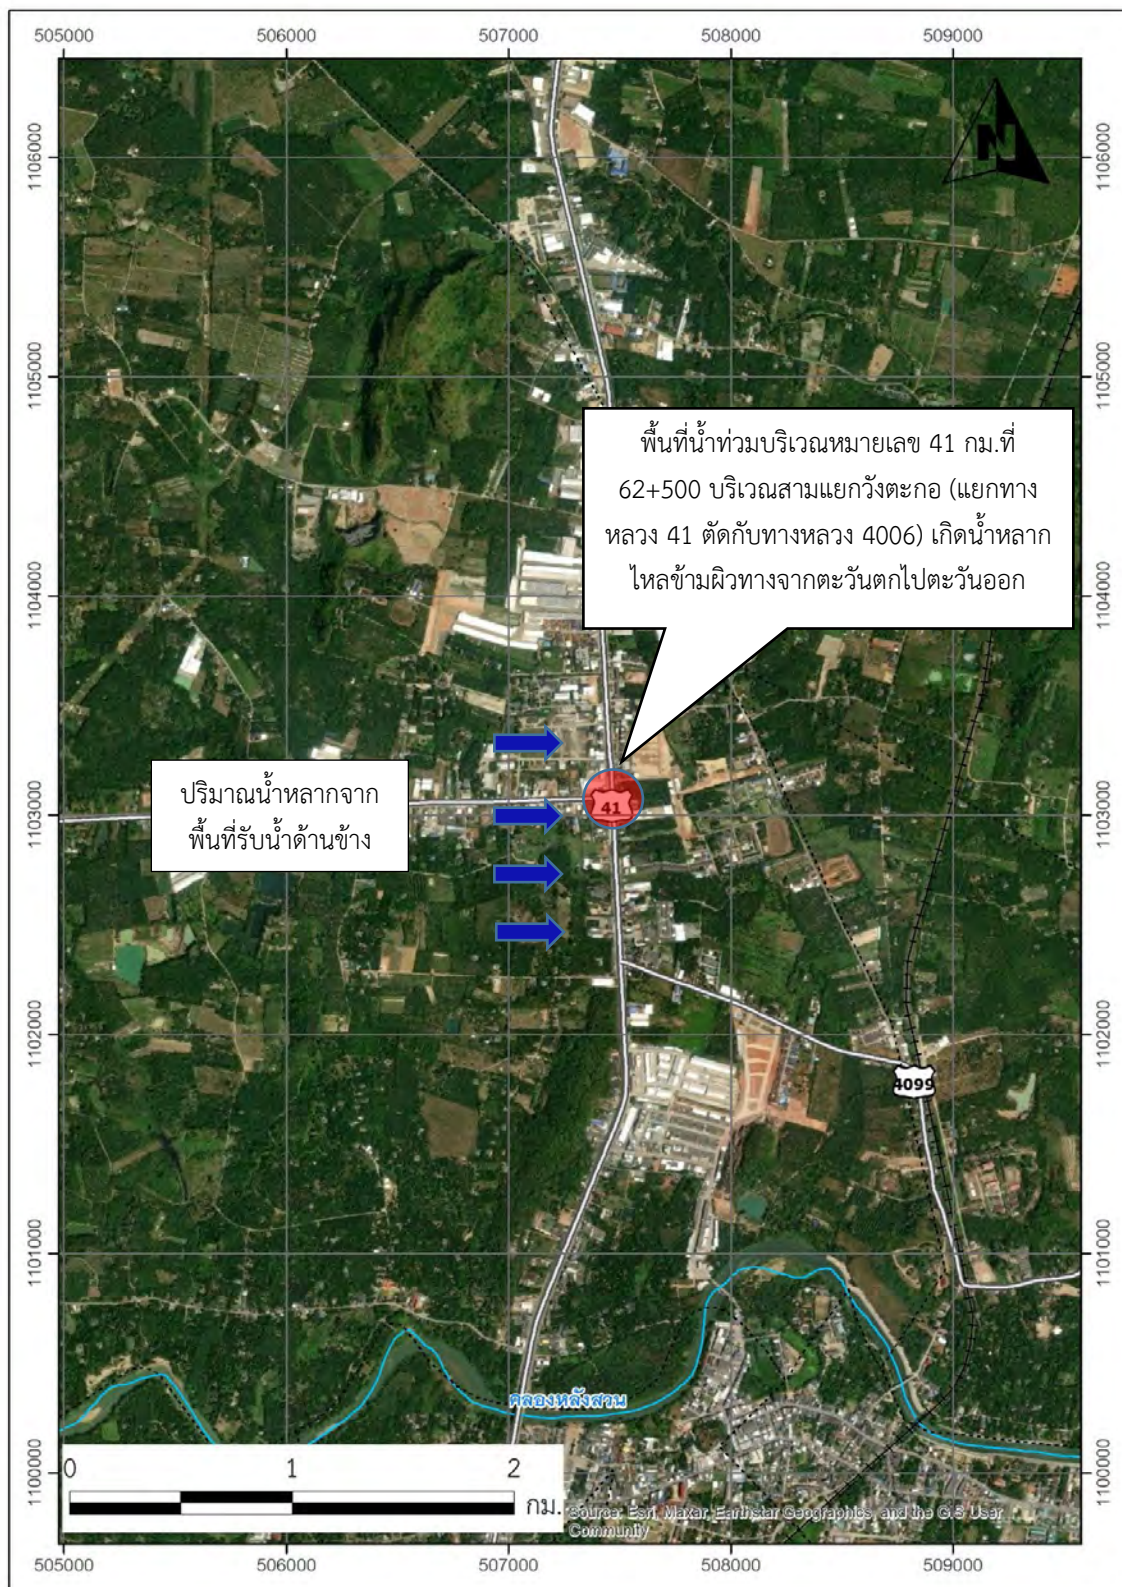
รูปที่ 3.2-10 ที่ตั้งและสภาพปัญหาพื้นที่น้ำท่วมบริเวณทางหลวงหมายเลข 41 กม.ที่ 62+500 บริเวณสามแยกวงตะกอก (แยกทางหลวง 41 ตัดกับทางหลวง 4006)

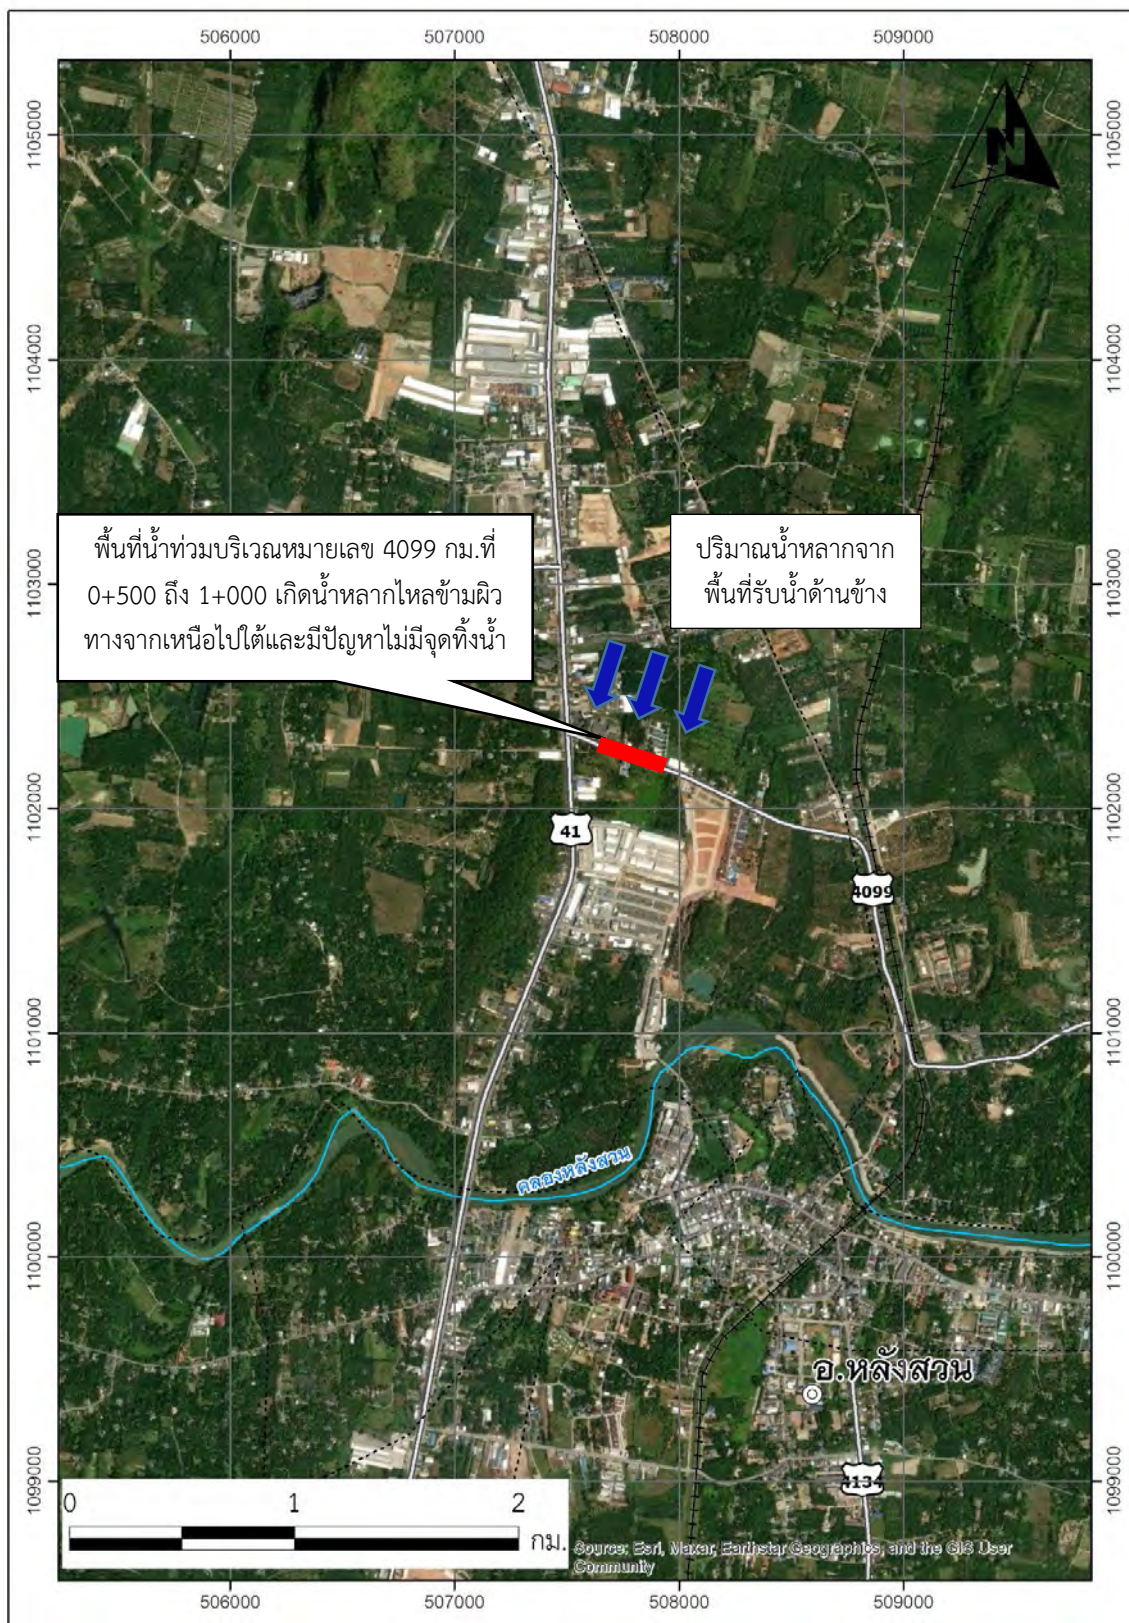
รูปที่ 3.2-12 ที่ตั้งและสภาพปัญหาพื้นที่น้ำท่วมบริเวณทางหลวงหมายเลข 4099 กม.ที่ 0+500 ถึง 1+000

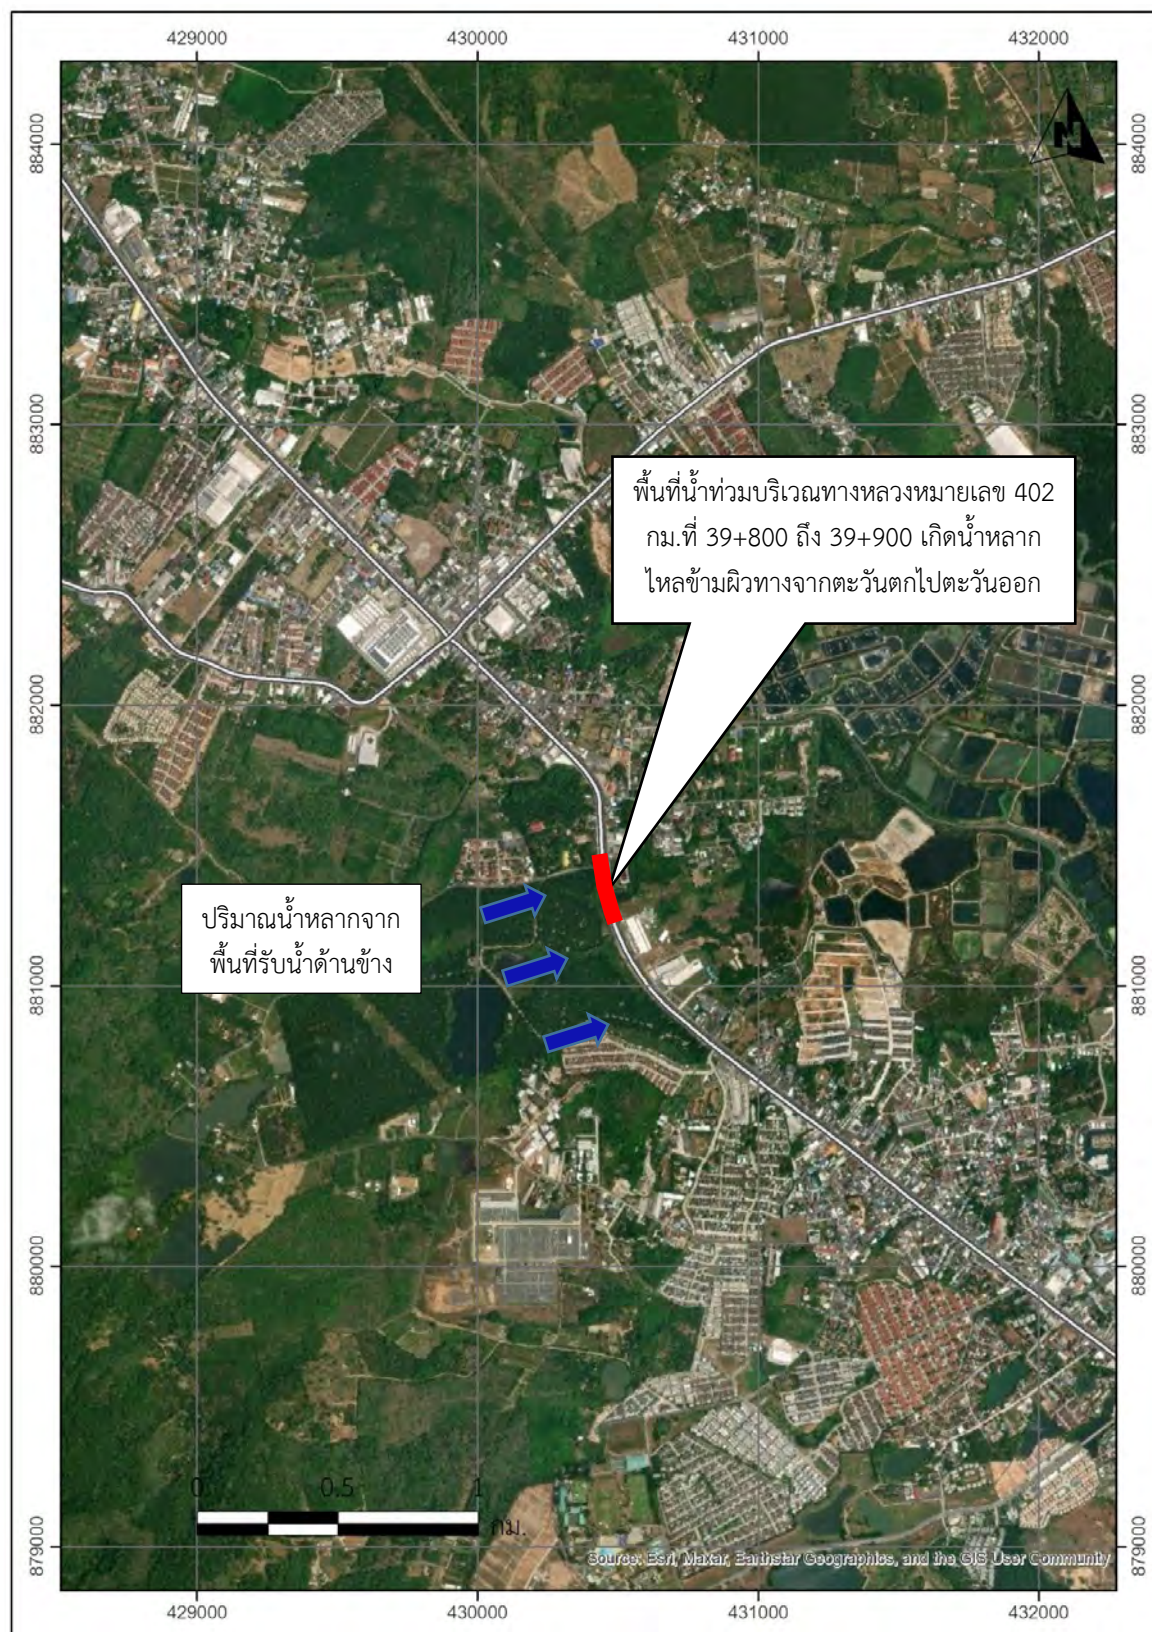
รูปที่ 3.2-14 ที่ตั้งและสภาพปัญหาพื้นที่น้ำท่วมบริเวณทางหลวงหมายเลข 402 กม.ที่ 39+800 ถึง 39+900

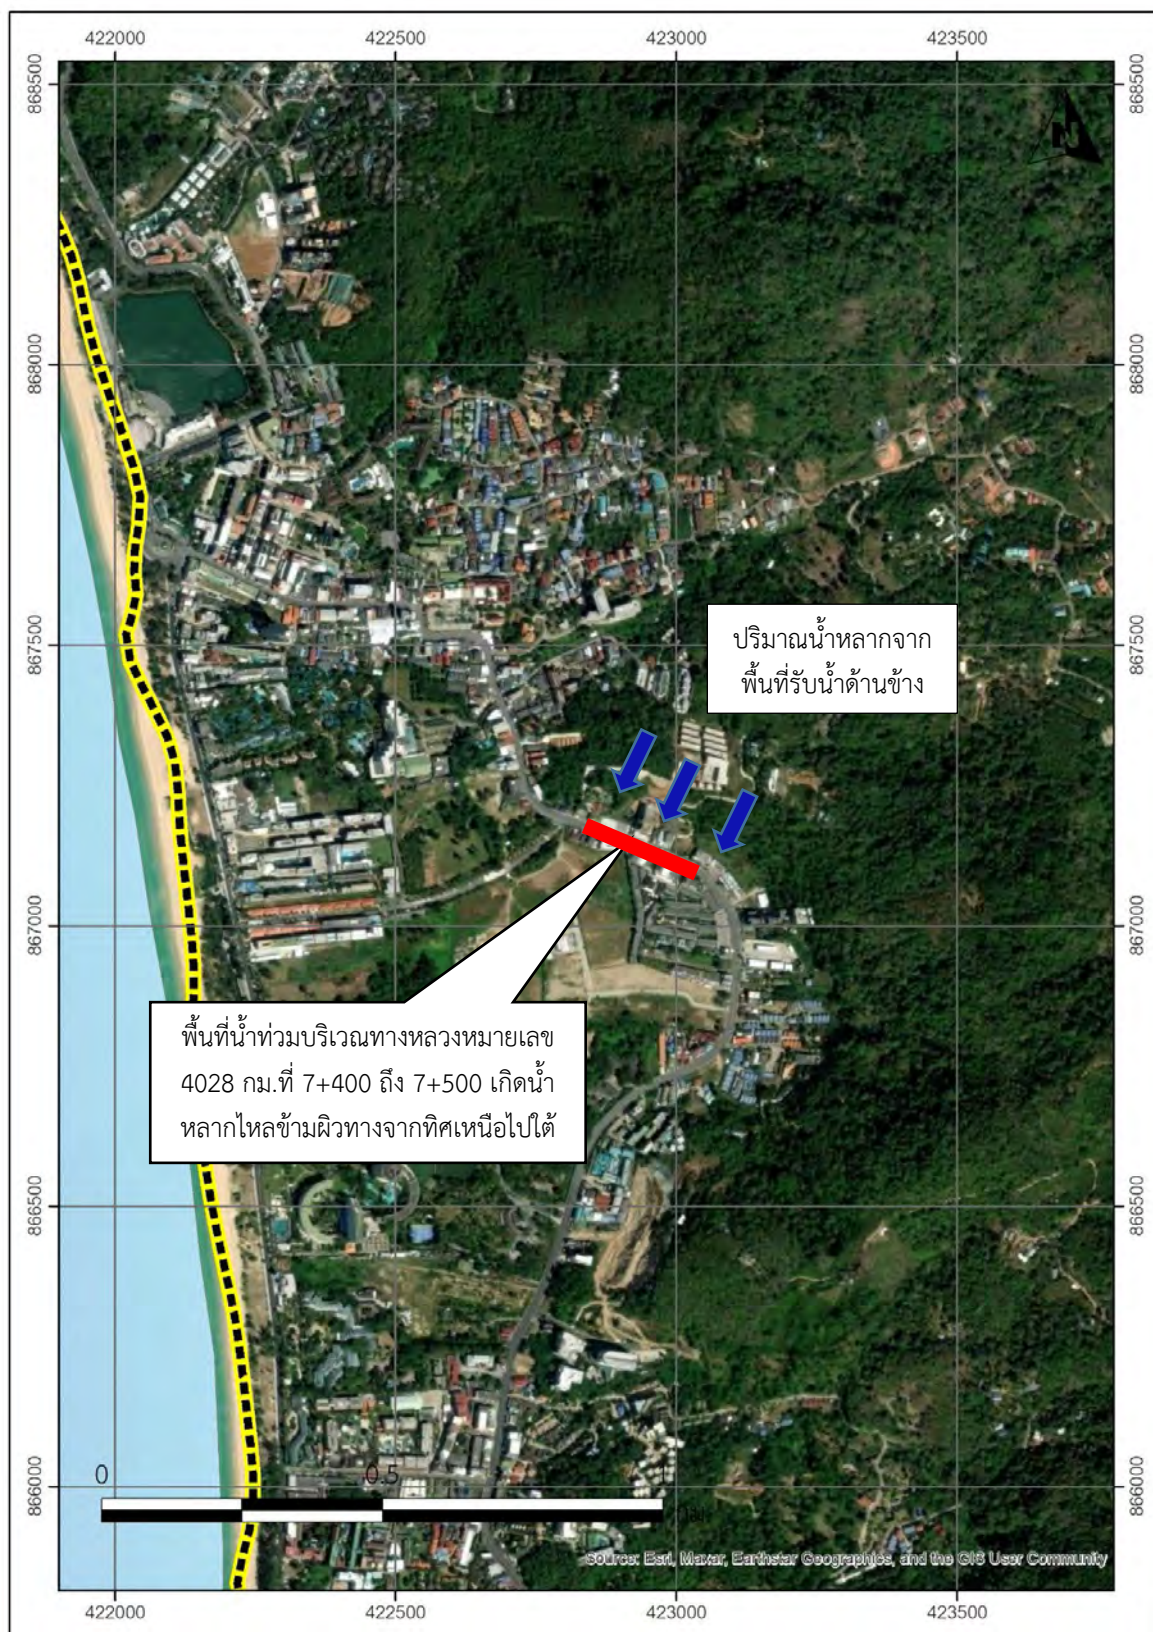
รูปที่ 3.2-28 ที่ตั้งและสภาพปัญหาพื้นที่น้ำท่วมบริเวณทางหลวงหมายเลข 4028 กม.ที่ 7+400 ถึง 7+500

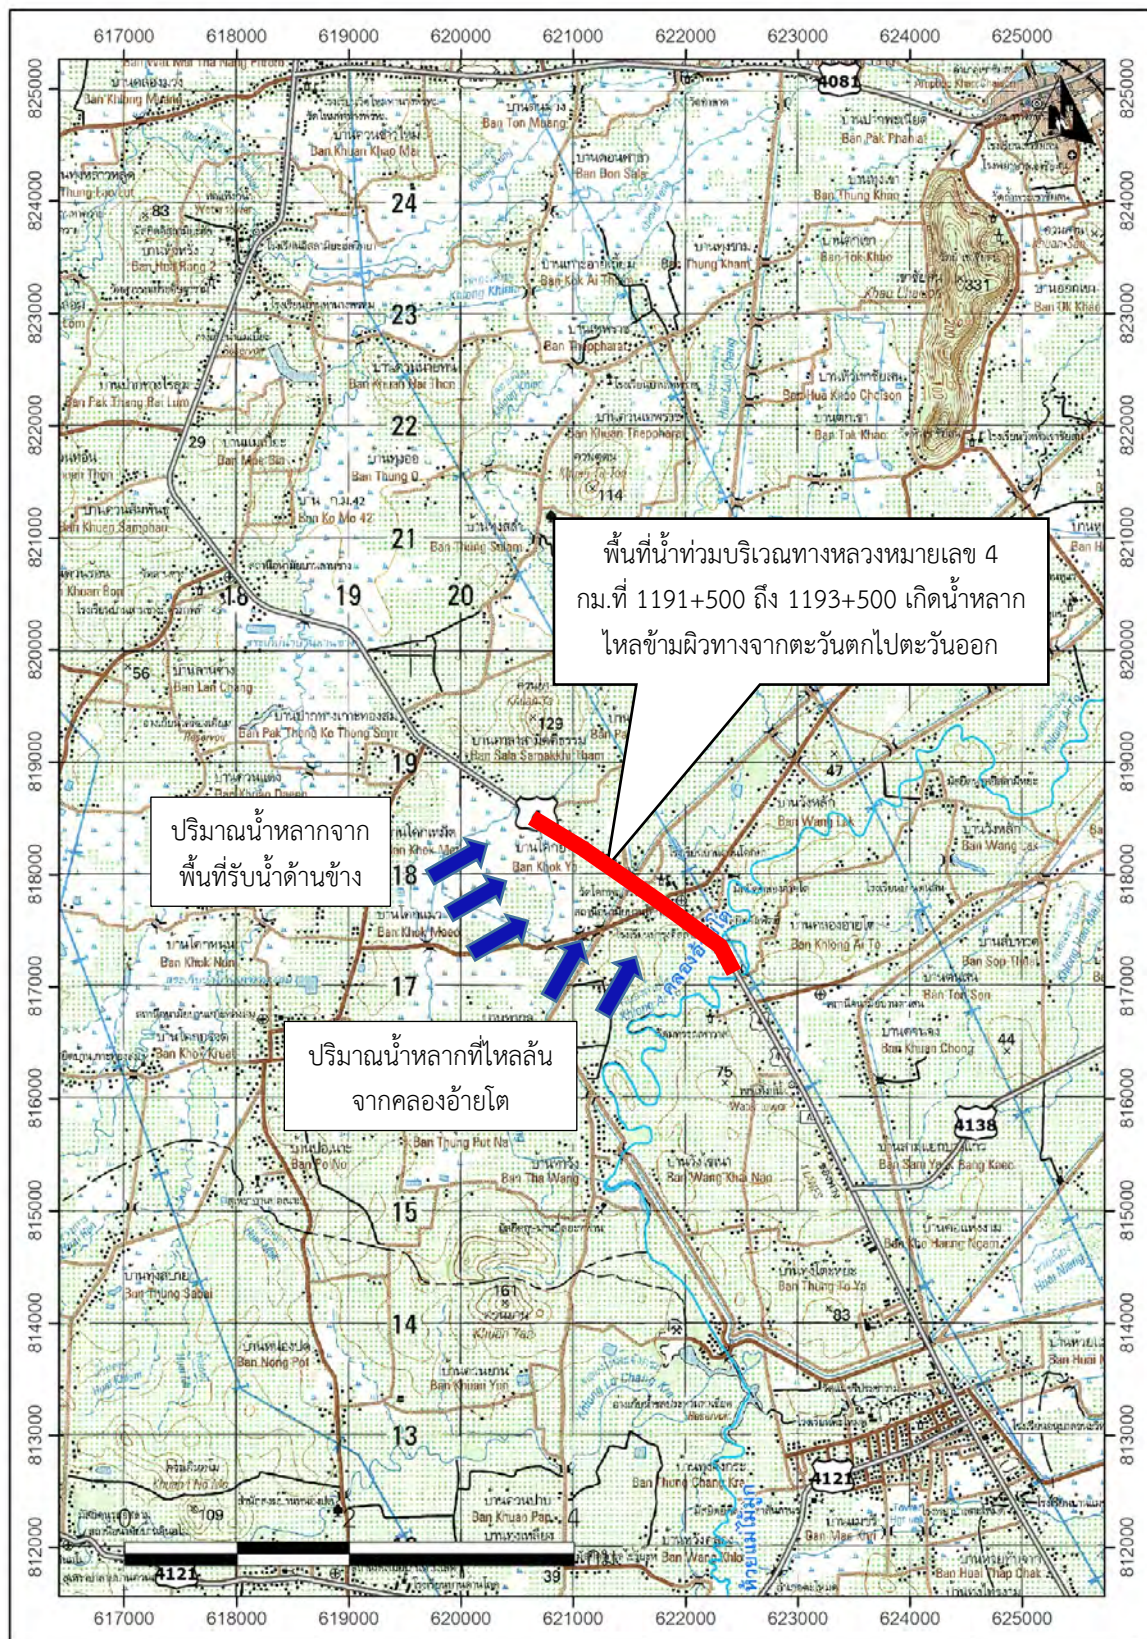
รูปที่ 3.2-34 ที่ตั้งและสภาพปัญหาพื้นที่น้ำท่วมบริเวณทางหลวงหมายเลข 4 กม.ที่ 1191+500 ถึง 1193+500

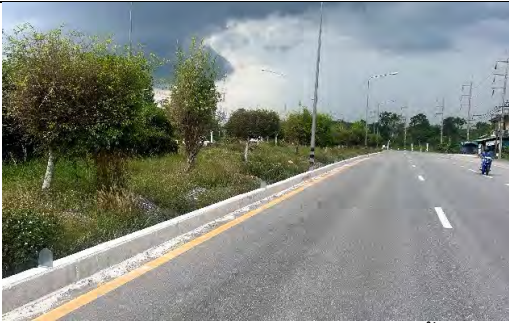
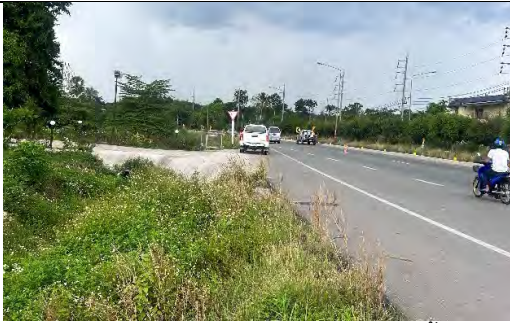
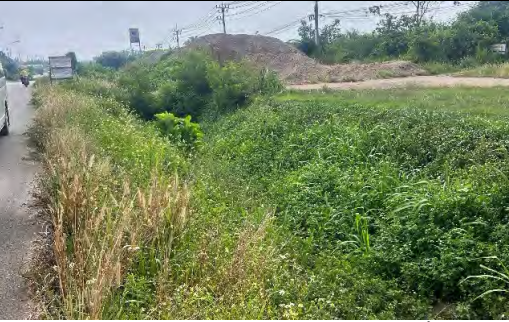
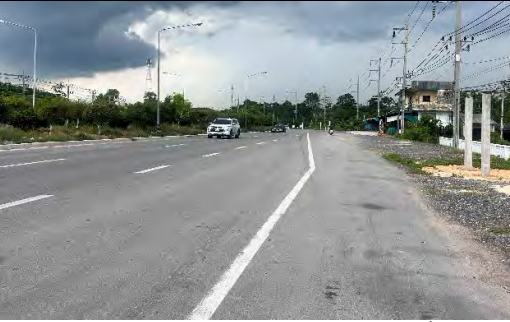
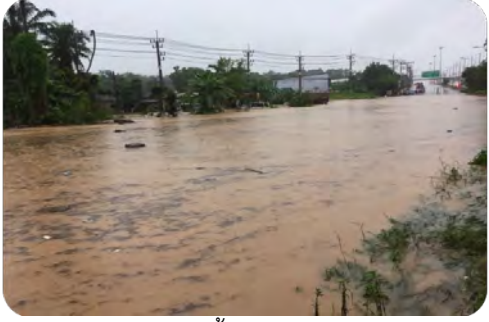
รูปที่ 3.2-35 ภาพถ่ายผลการสำรวจภาคสนามและรวบรวมข้อมูลพื้นที่น้ำท่วมบริเวณทางหลวงหมายเลข 4  
กม.ที่ 1205+700 ถึง 1206+100

| <p>สภาพน้ำท่วมผิวทาง<br/>(ภาพถ่ายจากแนวทางหลวงพัทลุง)</p> | <p>สภาพน้ำท่วมผิวทาง<br/>(ภาพถ่ายจากแนวทางหลวงพัทลุง)</p> |

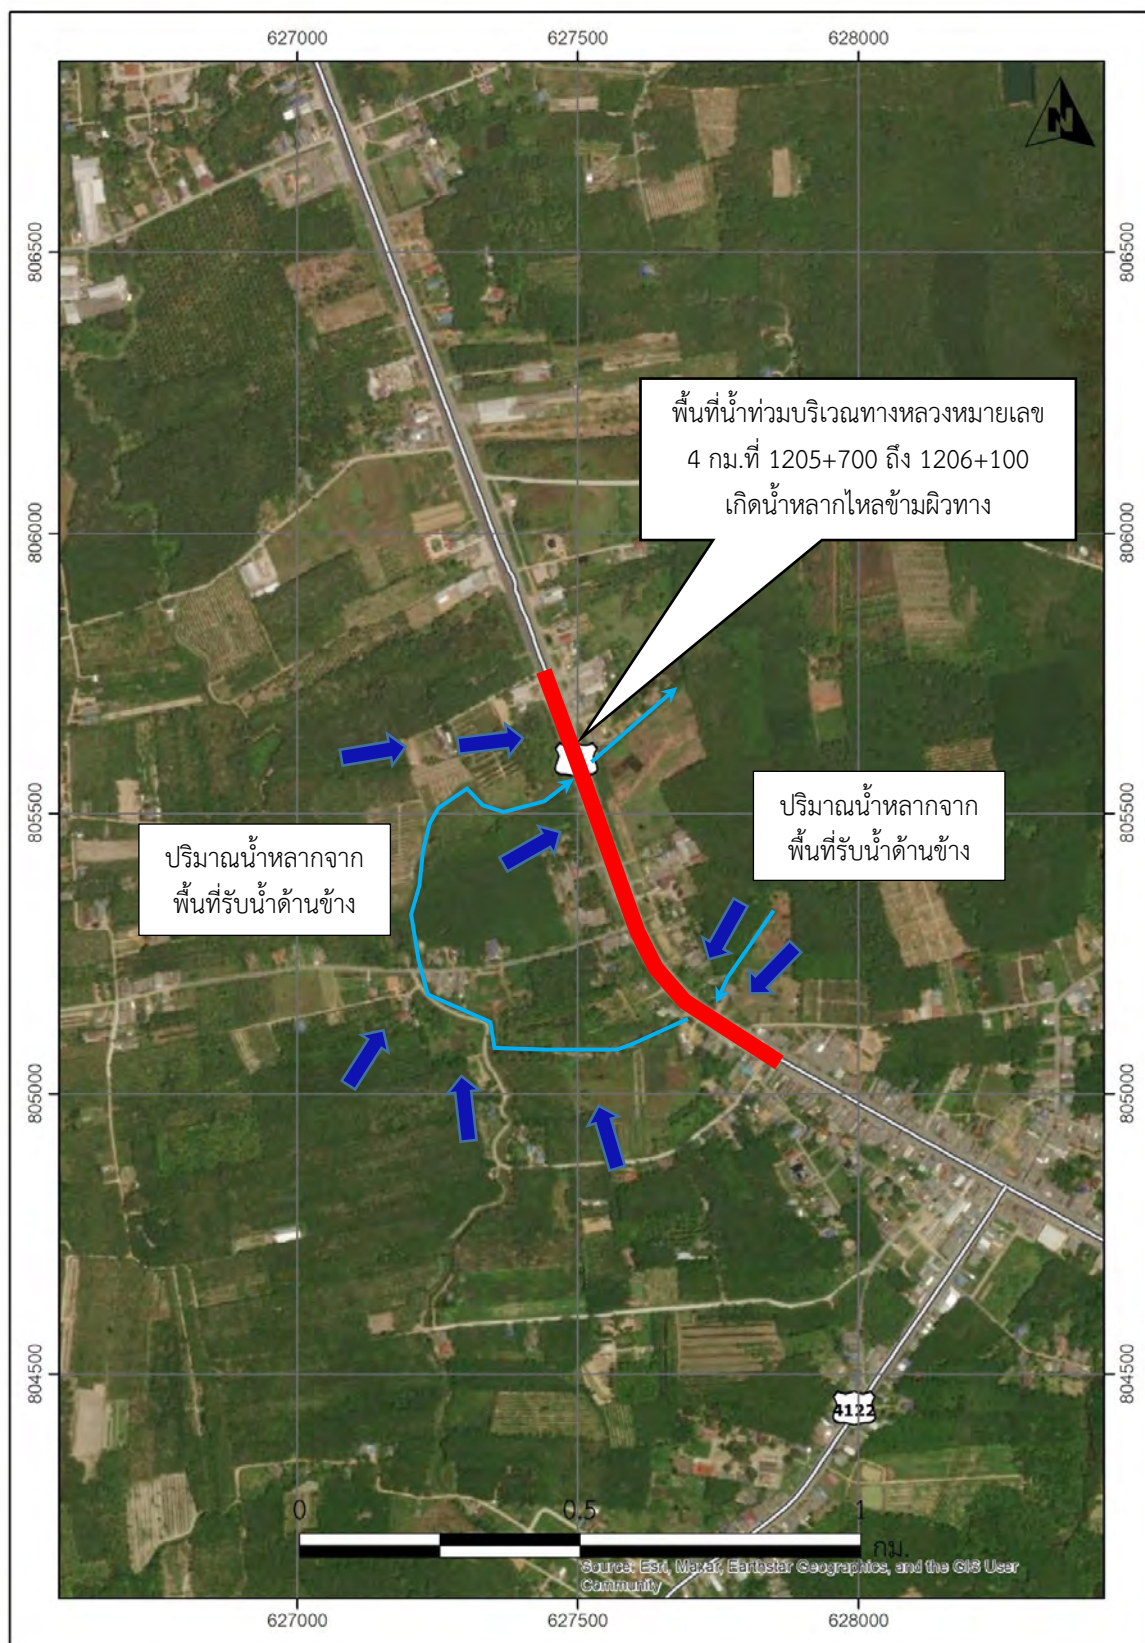
รูปที่ 3.2-36 ที่ตั้งและสภาพปัญหาพื้นที่น้ำท่วมบริเวณทางหลวงหมายเลข 4 กม.ที่ 1205+700 ถึง 1206+100
