## บทที่ 3

### การคัดเลือกพื้นที่ศึกษาเพื่อปรับปรุงอาคารระบายน้ำ

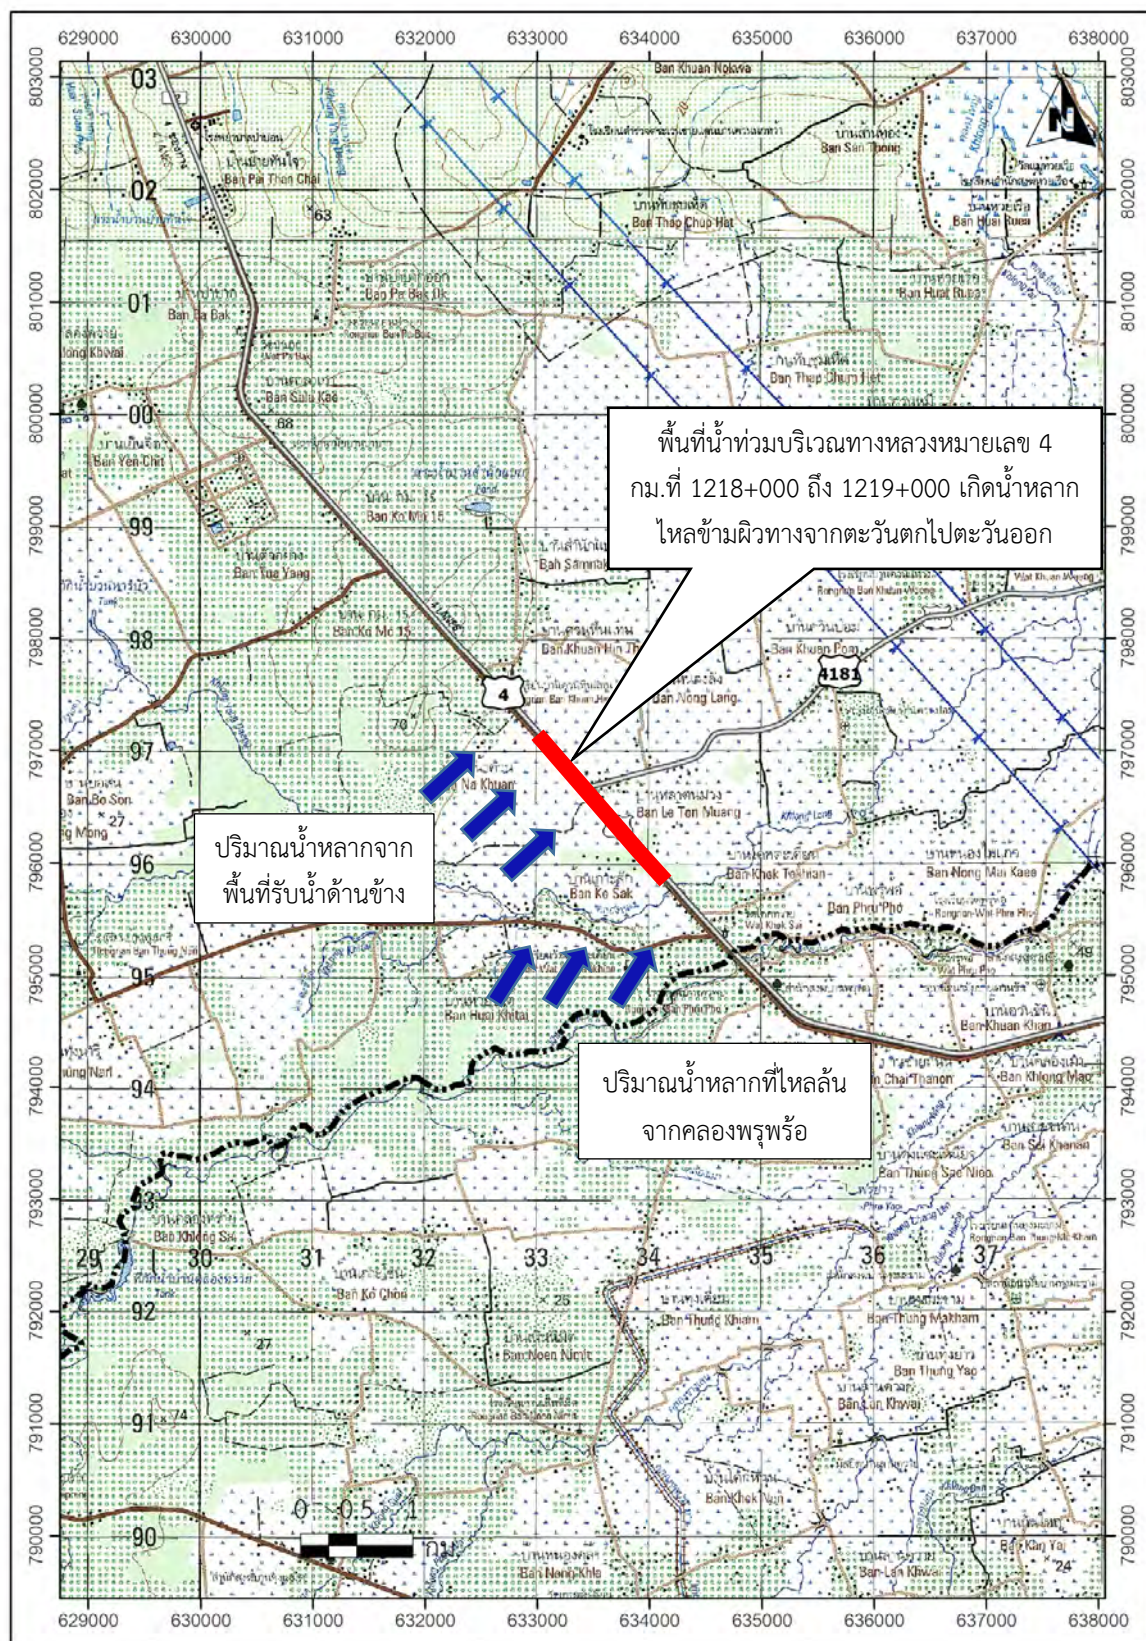
รูปที่ 3.2-38 ที่ตั้งและสภาพปัญหาพื้นที่น้ำท่วมบริเวณทางหลวงหมายเลข 4 กม.ที่ 1218+000 ถึง 1219+000
