รายงานสำหรับผู้บริหาร

โครงการประเมินการเพิ่มประสิทธิภาพความปลอดภัยบนทางหลวง
รองรับการปรับความเร็วจำกัด ไม่เกิน 120 กม./ชม.

กรมทางหลวง

สถาบันวิจัยและให้คำปรึกษาแห่งมหาวิทยาลัยธรรมศาสตร์

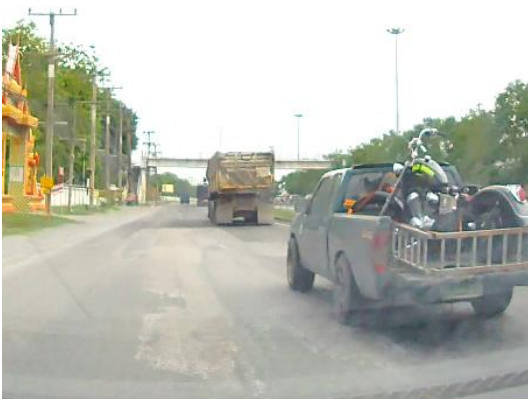
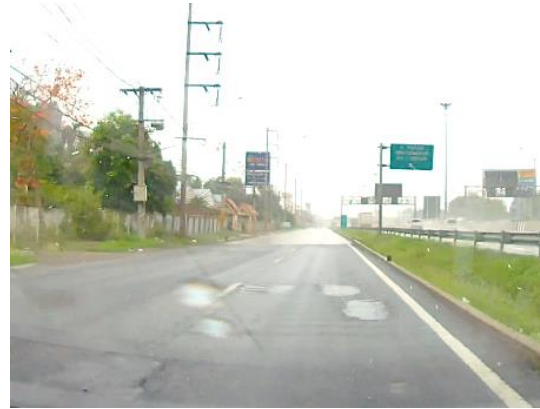
- พื้นถนนเสื่อมสภาพ มีรอยแตก รถที่วิ่งมาด้วยความเร็วมีโอกาสเสียหลักเกิดอุบัติเหตุได้

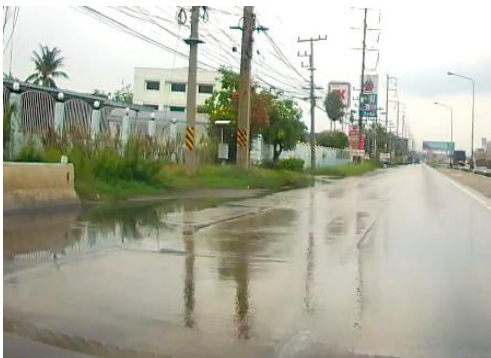
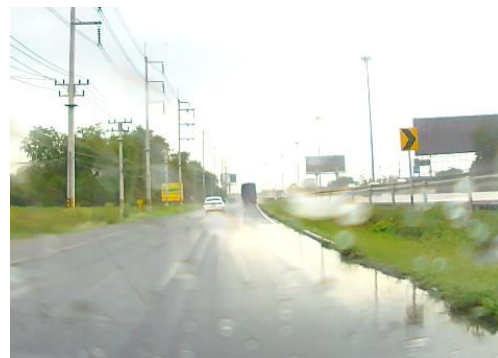
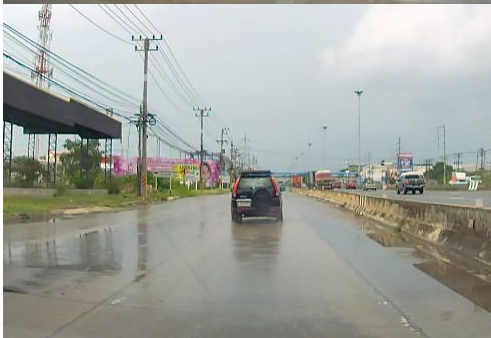
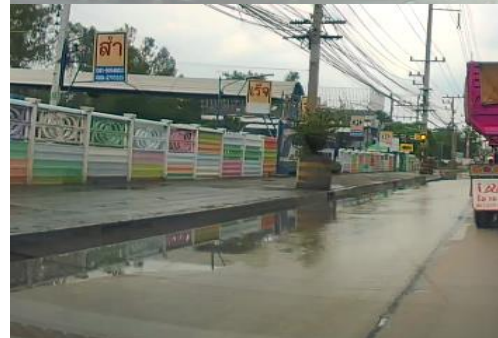
- มีน้ำท่วมขังบนผิวทาง อาจทำให้รถที่วิ่งมาด้วยความเร็วมีโอกาสเสียหลักเกิดอุบัติเหตุได้

<p>ตัวอย่างพิกัดจุดเสี่ยง</p> <ul style="list-style-type: none"> (ละติจูด,ลองจิจูด) : (14.3841,100.8866), (14.3369, 100.8566), (14.3434, 100.8627)
	<p>ข้อเสนอแนะ</p> <ul style="list-style-type: none"> ปรับปรุงการระบายน้ำบนผิวทาง
<p>ไฟฟ้าแสงสว่าง</p>	
<p>1</p>	<p>ปัญหาที่ตรวจสอบฯ</p> <ul style="list-style-type: none"> ในบางช่วงของถนนยังไม่ได้ติดตั้งหรือไม่ได้เปิดไฟส่องสว่างถนนจึงทำให้แสงสว่างบนถนนไม่เพียงพออาจส่งผลกระทบต่อความเสี่ยงในการขับขี่มากขึ้น อาทิเช่น ช่วง กม.87+500 ถึง 89+500 ,กม. ช่วง 90+350 ถึง กม. 91+700 และ ช่วง กม. 97+400 ถึง 95+150 <div data-bbox="475 689 1198 1093" style="text-align: center;">

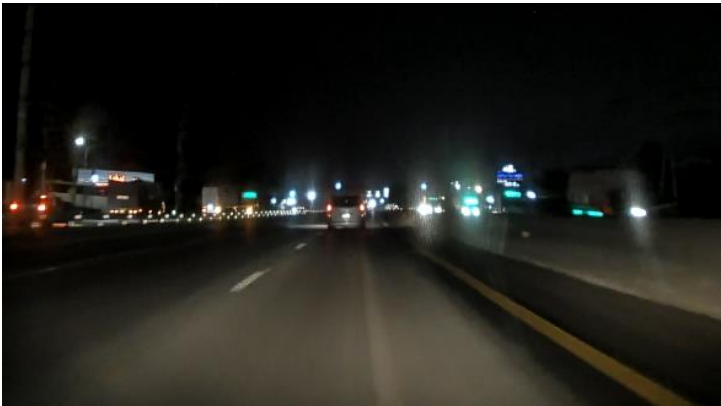
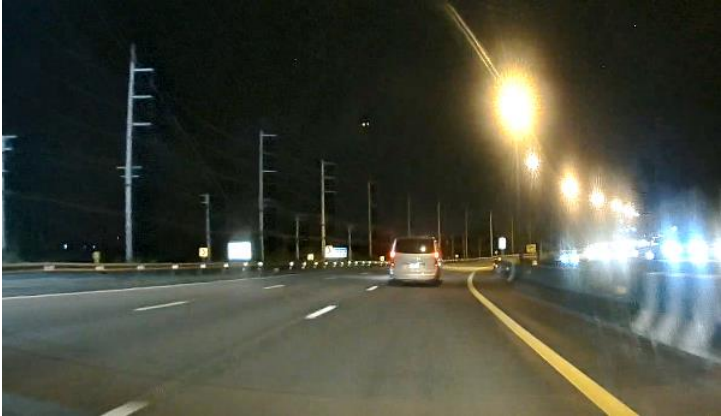
<p>ภาพตัวอย่างช่วงที่ไม่ได้ติดตั้งไฟส่องสว่างถนน</p> </div> <div data-bbox="475 1189 1198 1603" style="text-align: center;">

<p>ภาพตัวอย่างช่วงที่ติดตั้งไฟส่องสว่างถนน</p> </div> <p>ตัวอย่างพิกัดจุดเสี่ยง</p> <ul style="list-style-type: none"> (ละติจูด,ลองจิจูด) : (14.3541,100.8733) ถึง (14.3704,100.8801) (14.3775,100.8838) ถึง (14.3889,100.8873)

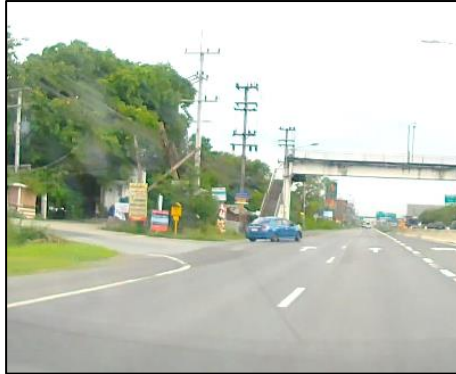
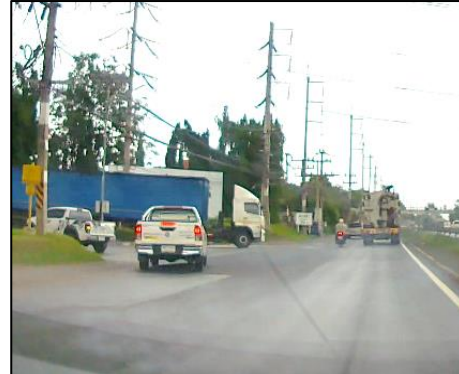
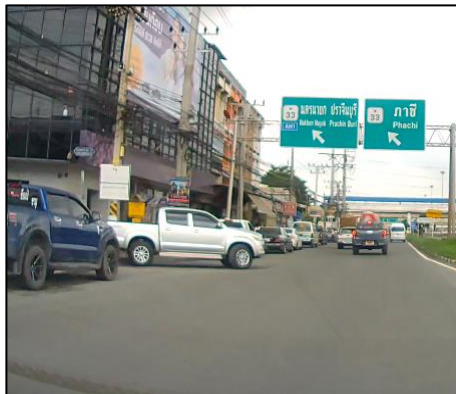
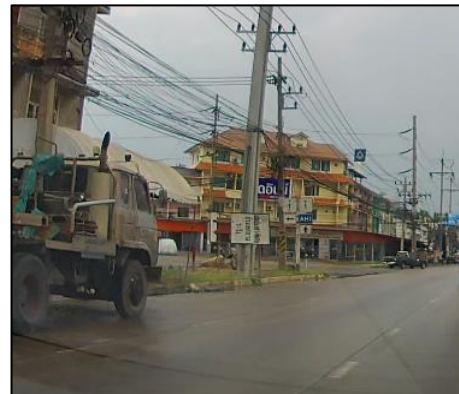
- ไม่มีพื้นที่เร่ง/ชะลอความเร็วบริเวณทางเชื่อม
- ถนนเส้นทางหลักมองไม่เห็นทางเชื่อม เนื่องจากถูกบังโดยสิ่งกีดขวางต่าง ๆ เช่น ต้นไม้ ป้ายริมทาง เสาไฟฟ้า รถที่จอดริมทาง เป็นต้น
- ทางเชื่อมหลายจุดยังไม่ได้ติดตั้งเส้นหยุด เส้นให้ทางและป้ายเตือน ทำให้รถที่รอลีี้ยวเข้าเส้นหลักอาจจะจอดล้ำเข้ามาบริเวณไหล่ทางได้ ทำให้มีความเสี่ยงในการเกิดอุบัติเหตุ

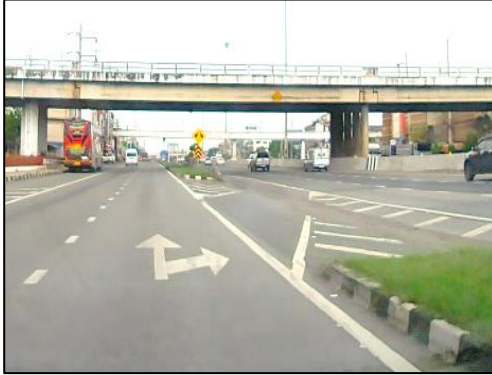
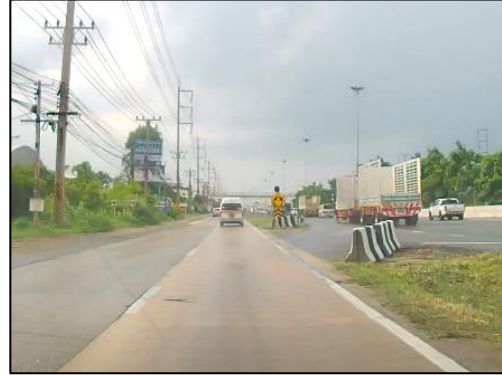
- ช่องจราจรสำหรับรถเลี้ยวเพื่อเร่งความเร็วหรือชะลอความเร็วของทางเข้าและทางออก ระหว่างถนนเส้นทางหลักกับถนนเส้นคู่ขนานบางจุดไม่เหมาะสมเนื่องจาก ระยะผาย (Taper Lengths) ความยาวของช่องพักรถ (Storage Lengths) สั้นและรัศมีการเลี้ยวกระชั้นชิด ทำให้มีโอกาสในการเกิดอุบัติเหตุได้

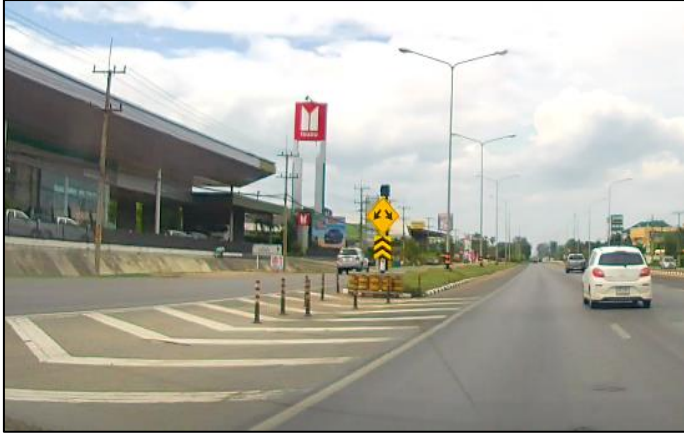
ป้ายจราจร	
1	<p>ปัญหาที่ตรวจสอบฯ</p> <ul style="list-style-type: none"> ไม่ได้มีการติดตั้งป้ายนำทางของแต่ละทิศทางที่ถูกแบ่งช่องจราจรออกจากกัน อาจทำให้ผู้ขับขี่ที่ไม่คุ้นเคยเส้นทางเกิดความลังเลในการเลือกเส้นทางได้

<p>ตัวอย่างพิกัดจุดเสี่ยง</p> <ul style="list-style-type: none"> (ละติจูด, ลองจิจูด): (12.9955,99.9065) <p>ข้อเสนอแนะ</p> <ul style="list-style-type: none"> ติดตั้งป้ายนำทางเพื่อป้องกันความสับสนของผู้ขับขี่
เครื่องหมายจราจรและเครื่องหมายนำทาง	
1	<p>ปัญหาที่ตรวจสอบฯ</p> <ul style="list-style-type: none"> จุดกลับรถถูกปิดแต่เครื่องหมายจราจรนำทางยังไม่ถูกลบออกให้เรียบร้อยอาจทำให้ผู้ขับขี่เข้าใจผิดและเปี่ยงขวาและชะลอความเร็วเพื่อรอกลับรถทำให้เกิดการกีดขวางกระแสจราจรในช่องทางขวา หากมีการเพิ่มขีดจำกัดความเร็วอาจมีโอกาสดังกล่าวเกิดขึ้นได้

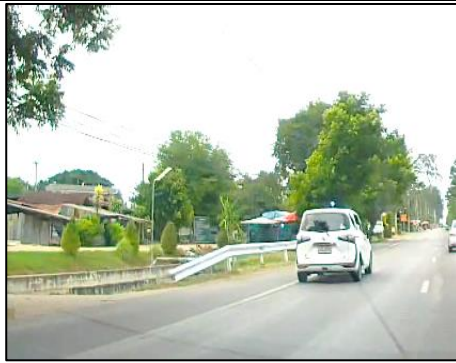
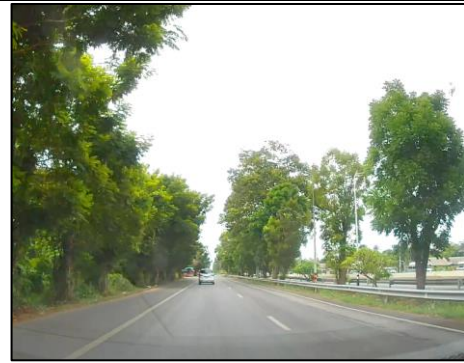
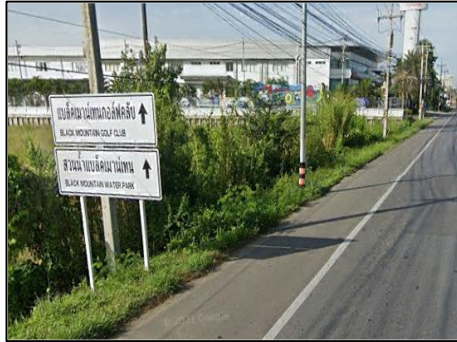
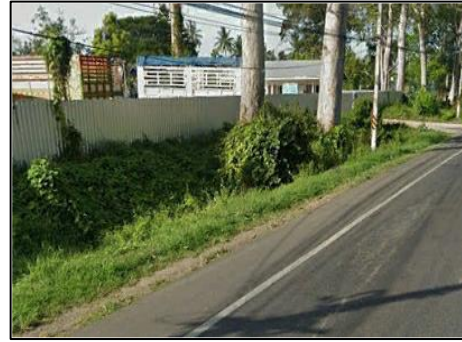
<p>ตัวอย่างพิกัดจุดเสี่ยง</p> <ul style="list-style-type: none"> ● (ละติจูด,ลองจิจูด) : (13.0298,99.9277)
	<p>ข้อเสนอแนะ</p> <ul style="list-style-type: none"> ● ลบเครื่องหมายจราจรบริเวณจุดกลับรถออกเพื่อลดความสับสนของผู้ขับขี่
2	<p>ปัญหาที่ตรวจสอบฯ</p> <ul style="list-style-type: none"> ● เส้นจราจร เสื่อมสภาพ/ไม่ชัดเจน อาจทำให้ผู้ขับขี่สับสนและมีโอกาสเกิดอุบัติเหตุในลักษณะเฉี่ยวชนทางด้านข้างได้ <div data-bbox="497 609 1187 1043" data-label="Image"> </div> <p>ตัวอย่างพิกัดจุดเสี่ยง</p> <ul style="list-style-type: none"> ● (ละติจูด,ลองจิจูด) : (12.9966,99.9072) <p>ข้อเสนอแนะ</p> <ul style="list-style-type: none"> ● หมั่นตรวจสอบ/ติดตั้ง/ปรับปรุง เส้นจราจรให้อยู่ในสภาพใช้งานได้ดีและมองเห็นชัดเจนในระยะไกล เพื่อลดโอกาสเกิดเหตุ (Likelihood)
สภาพอันตรายข้างทาง	
1	<p>ปัญหาที่ตรวจสอบฯ</p> <ul style="list-style-type: none"> ● บริเวณ Clear Zones มีอุปสรรคที่อาจก่อให้เกิดอันตรายต่อผู้ขับขี่รถที่อาจเสียหลักพลัดหลุดออกนอกเส้นทาง เช่น ต้นไม้ เสาไฟฟ้า คั่นทางลาดชัน ช่องเปิดท่อระบายน้ำ ช่องเปิดสะพาน เสาป้ายจราจร สิ่งปลูกสร้างต่าง ๆ ฯลฯ ทำให้มีโอกาสเสียชีวิต/บาดเจ็บสาหัส หากยานพาหนะเสียหลักชนวัตถุดังกล่าว

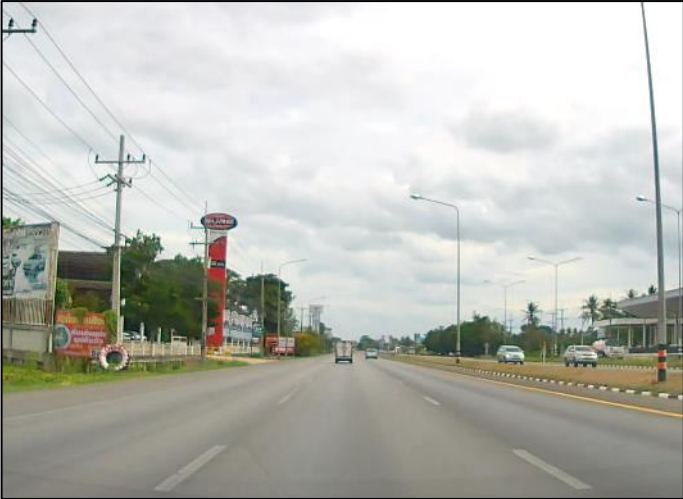
2	<p>ปัญหาที่ตรวจสอบ</p> <ul style="list-style-type: none"> • ในบางช่วงถนนที่ถูกปรับเพิ่มขีดจำกัดความเร็วยังไม่ได้ติดตั้งเกาะกลางถนนคอนกรีต (Concrete Barrier) ที่ใช้แบ่งช่องจราจรและทิศทางการวิ่ง อาทิเช่น ช่วง กม.166+000 ถึง กม.166+600

<p>ตัวอย่างพิกัดจุดเสี่ยง</p> <ul style="list-style-type: none"> • (ละติจูด,ลองจิจูด) : (12.9980,99.9083) ถึง (12.993,99.9054) <p>ข้อเสนอแนะ</p> <ul style="list-style-type: none"> • ติดตั้ง Concrete Barrier เพื่อแบ่งช่องจราจรและทิศทางการวิ่งตลอดแนวนถนนที่เพิ่มขีดจำกัดความเร็ว
ไฟฟ้าแสงสว่าง	
1	<p>ปัญหาที่ตรวจสอบ</p> <ul style="list-style-type: none"> • ในบางช่วงของถนนไม่ได้ติดตั้งหรือไม่ได้เปิดไฟฟ้าส่องสว่างทำให้แสงสว่างไม่เพียงพออาจส่งผลต่อความเสี่ยงในการขับขี่เพิ่มมากขึ้น อาทิเช่น ช่วง กม.162+450 ถึง กม.163+600

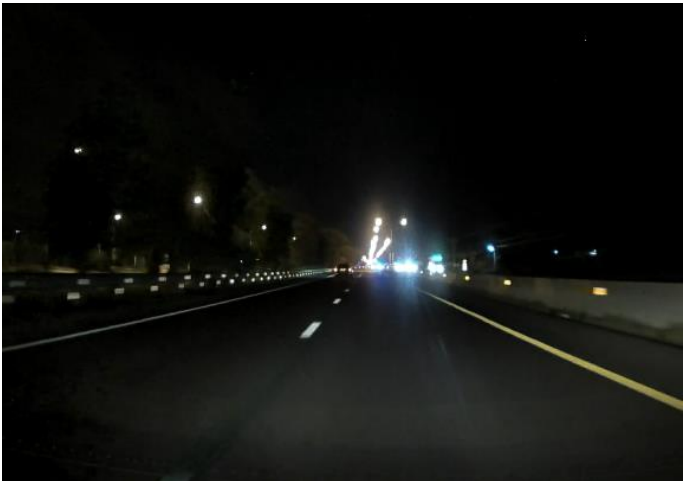
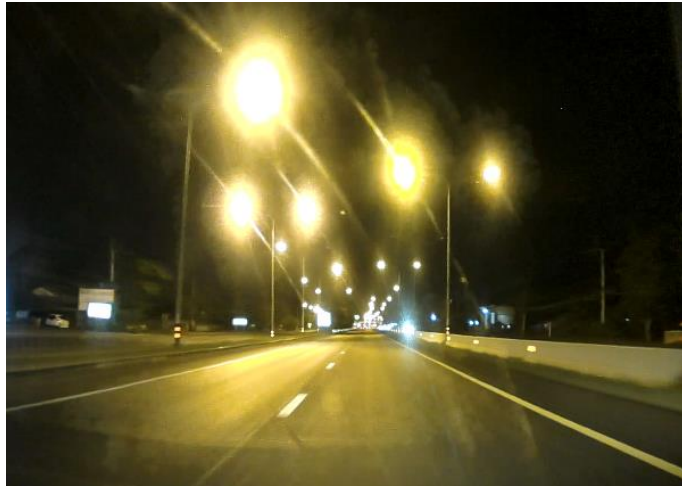
ภาพตัวอย่างช่วงถนนที่ไม่ได้ติดตั้งไฟส่องสว่างถนน

ภาพตัวอย่างช่วงถนนที่ติดตั้งไฟส่องสว่างถนน

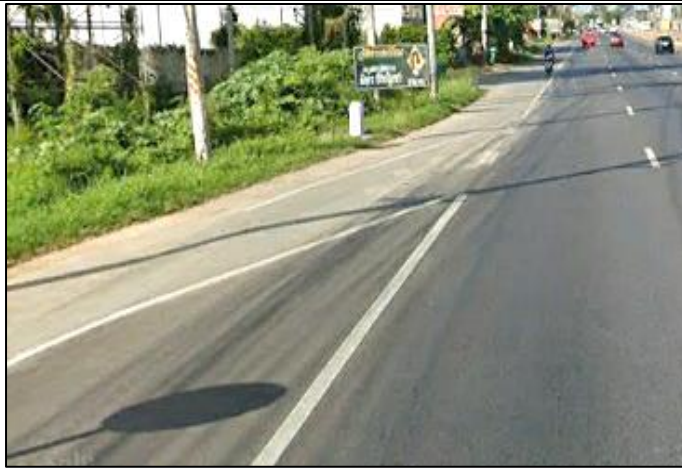
จุดกลับรถใต้สะพาน	
1	<p>ปัญหาที่ตรวจสอบ</p> <ul style="list-style-type: none"> พื้นที่ชะลอความเร็ว บริเวณทางลงจุดกลับรถใต้สะพานไม่เหมาะสมเนื่องจาก ระยะผาย (Taper Lengths) ความยาวของช่องพักรถ (Storage Lengths) สั้นและรัศมีการเลี้ยวกระชั้นชิด ทำให้รถที่จะลงไปกลับรถต้องชะลอความเร็วกระทันหัน ทำให้มีโอกาสในการเกิดอุบัติเหตุได้ <div style="text-align: center;">   </div> <p>ตัวอย่างพิกัดจุดเสี่ยง</p> <ul style="list-style-type: none"> (ละติจูด,ลองจิจูด) : (12.9914,99.9042) , (13.005360,99.912380) <p>ข้อเสนอแนะ</p> <ul style="list-style-type: none"> ปรับปรุงระยะผาย (Taper Lengths) และความยาวของช่องพักรถ (Storage Lengths) ให้เหมาะสม
	<p>ปัญหาที่ตรวจสอบ</p> <ul style="list-style-type: none"> พื้นที่เร่งความเร็วบริเวณทางขึ้นจุดกลับรถใต้สะพานไม่เหมาะสมเนื่องจากระยะผาย (Taper Lengths) ความยาวของช่องพักรถ (Storage Lengths) สั้นและรัศมีการเลี้ยวกระชั้นชิด ทำให้รถที่ขึ้นมาจากจุดกลับรถมีระยะทางในการเบี่ยงขวาเพื่อเข้ามายังเส้นทางหลักน้อย จึงมีความเสี่ยงที่จะทำให้เกิดอุบัติเหตุขึ้นได้

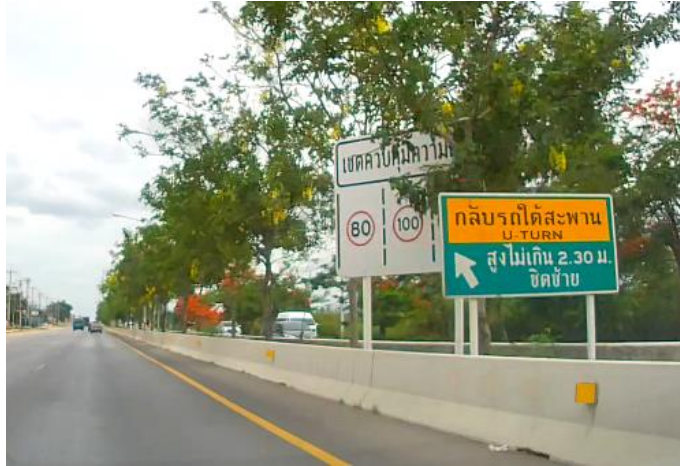
- ป้ายจราจรถูกบดบังจากต้นไม้และป้ายต่าง ๆ ทำให้ผู้ขับขี่ไม่สามารถอ่านป้ายได้อย่างสะดวก

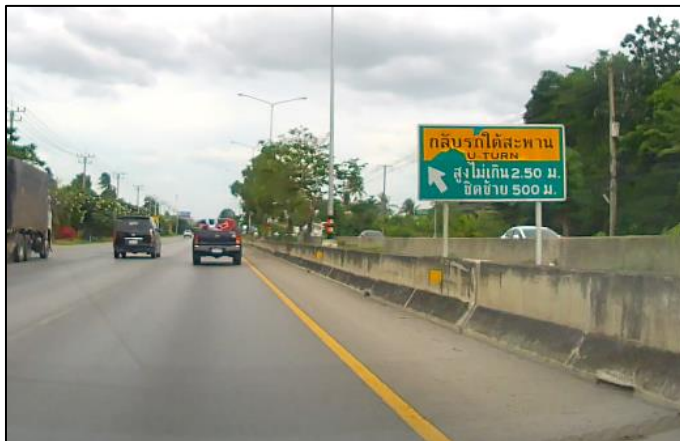
- ตำแหน่งของการติดตั้งป้ายอาจจะยังไม่เหมาะสมเนื่องจากความเร็วสูงสุดที่ใช้ในการขับขี่คือ 120 กม./ชม. และระยะห่างของจุดกลับรถที่แสดงบนป้าย อาจทำให้รถที่ตรงมามีระยะการวิ่งเบี่ยงซ้ายเพื่อไปกลับรถได้สะพานที่กระชั้นชิด

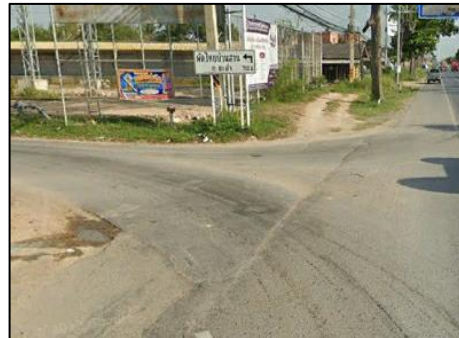
- บริเวณทางเชื่อมหลายจุดยังไม่ได้ติดตั้งเส้นหยุดและเส้นให้ทาง ทำให้รถที่รอลีี้ยวเข้าเส้นหลักอาจจะจอดล้ำเข้ามาบริเวณไหล่ทางได้ ทำให้มีความเสี่ยงในการเกิดอุบัติเหตุ

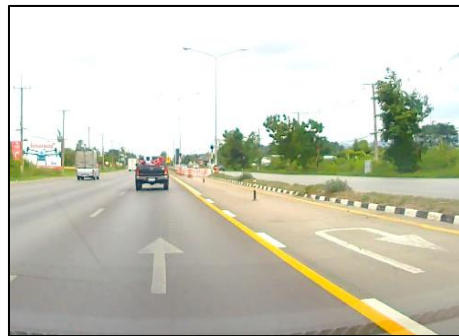
- จุดกลับรถถูกปิดแต่เครื่องหมายจราจรนำทางยังไม่ถูกลบออกให้เรียบร้อยอาจทำให้ผู้ขับขี่เข้าใจผิดและเบี่ยงขวาและชะลอความเร็วเพื่อรอกลับรถทำให้เกิดการกีดขวางกระแสจราจรในช่องทางขวา หากมีการเพิ่มขีดจำกัดความเร็วอาจมีโอกาสเกิดอุบัติเหตุชนท้ายขึ้นได้

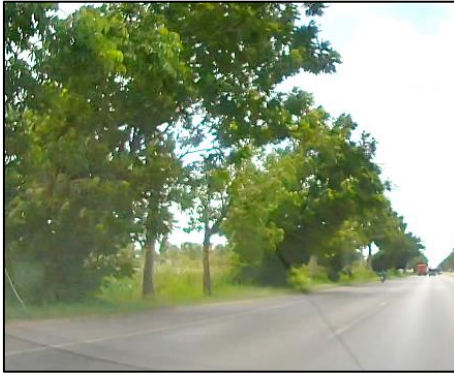
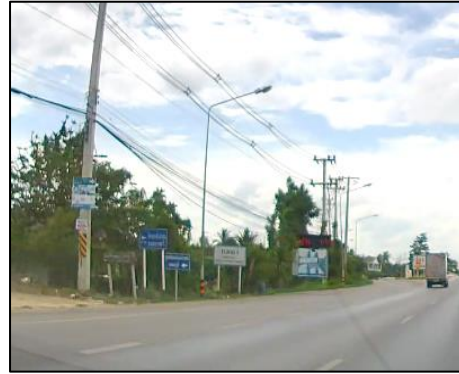
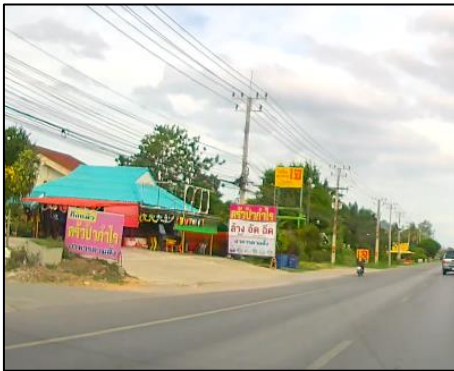
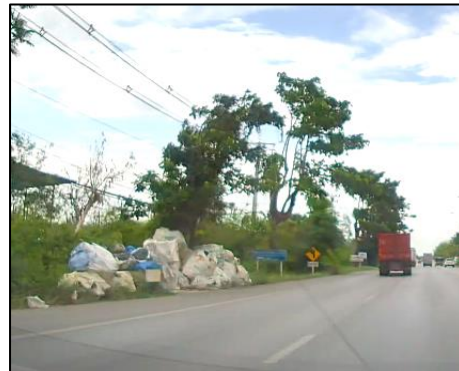
- บริเวณ Clear Zones มีอุปสรรคที่อาจก่อให้เกิดอันตรายต่อผู้ขับขี่รถที่อาจเสียหลักพลัดหลุดออกนอกเส้นทาง เช่น ต้นไม้ เสาไฟฟ้า คั่นทางลาดชัน ช่องเปิดท่อระบายน้ำ ช่องเปิดสะพาน เสาป้ายจราจร สิ่งปลูกสร้างต่าง ๆ ฯลฯ ทำให้มีโอกาสเสียชีวิต/บาดเจ็บสาหัส หากยานพาหนะเสียหลักชนวัตถุดังกล่าว

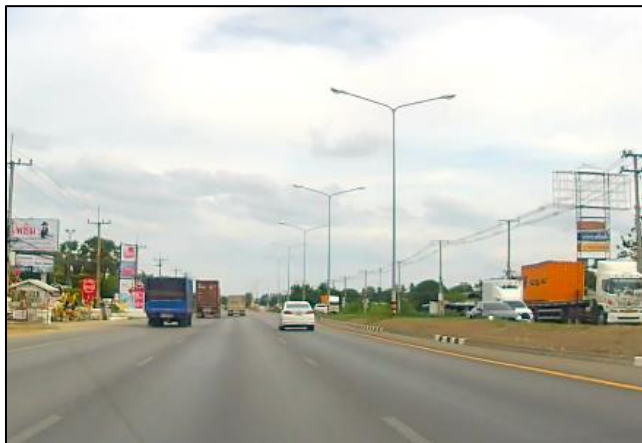
- ในบางช่วงถนนที่ถูกปรับเพิ่มขีดจำกัดความเร็วยังไม่ได้ติดตั้งเกาะกลางถนนคอนกรีต (Concrete Barrier) ที่ใช้แบ่งช่องจราจรและทิศทางการวิ่ง อาทิเช่น ช่วง กม.174+000 ถึง กม.174+600 และ ช่วง กม.178+000 ถึง กม.178+700

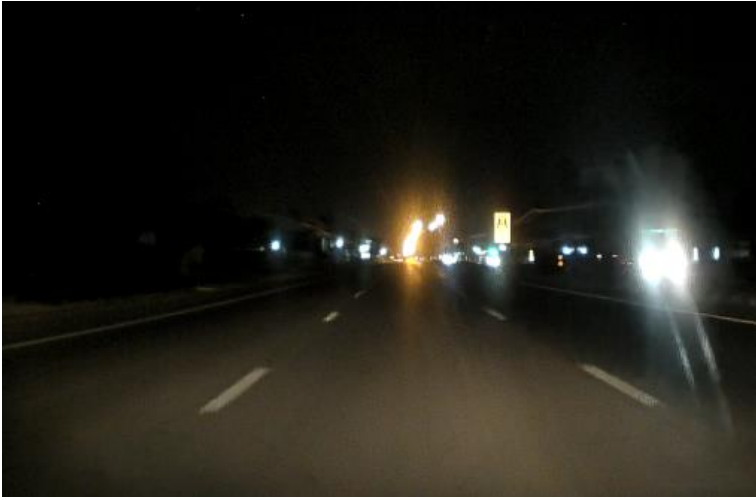
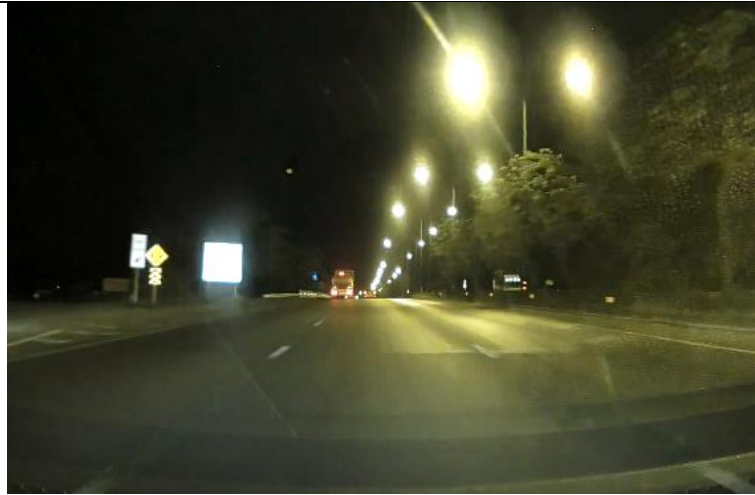
</div> <p style="text-align: center;">ภาพตัวอย่างช่วงถนนที่ไม่ได้เปิดไฟส่องสว่างถนน</p>

ภาพตัวอย่างช่วงถนนที่เปิดไฟส่องสว่างถนน

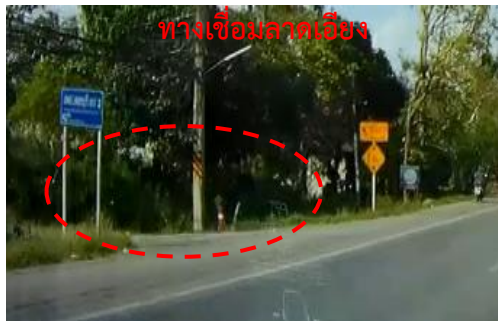
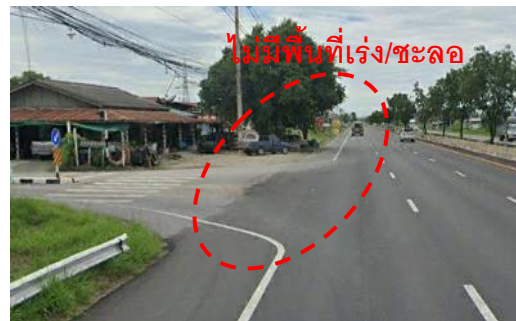
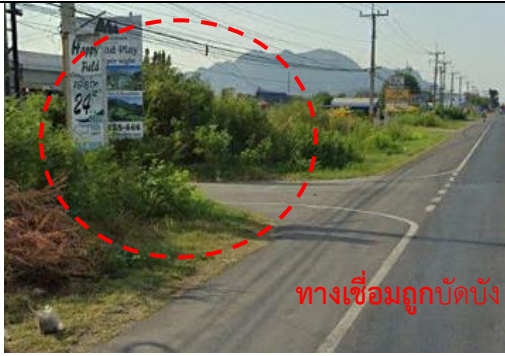
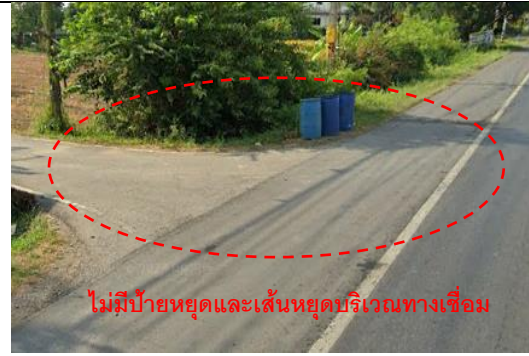
- ทางเชื่อมมีความลาดชันต่างกับถนนสายหลัก
- ไม่มีพื้นที่เร่ง/ชะลอความเร็วบริเวณทางเชื่อม
- ไม่ได้ตัดป้ายหยุดและเส้นหยุดบริเวณทางเชื่อม และป้ายเตือนทางเชื่อมบริเวณทางสายหลัก
- ถนนเส้นทางหลักมองไม่เห็นทางเชื่อม เนื่องจากถูกบังโดยสิ่งกีดขวางต่าง ๆ เช่น ต้นไม้ ป้ายริมทาง

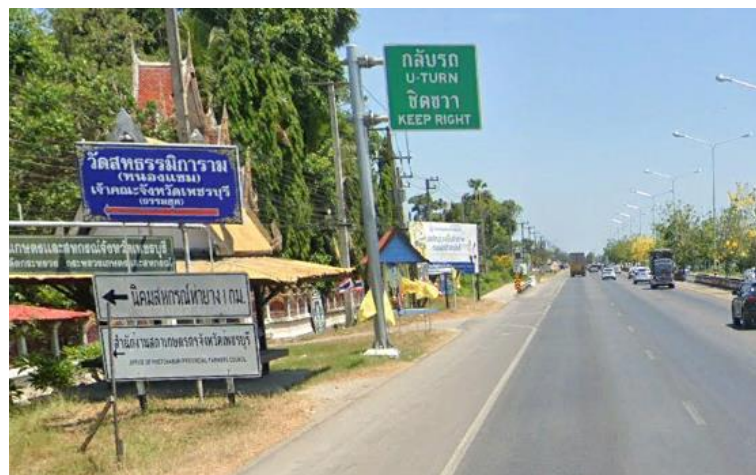
- มีป้ายบดบังศาลาริมทางทำให้ยากต่อการเข้าใช้และมีความเสี่ยงที่จะทำให้เกิดอุบัติเหตุเนื่องจากรถเส้นทางหลักอาจจะเห็น ไม่มีช่องจอดรถประจำทางทำให้ต้องใช้ไหล่ทางในการจอดรถ จึงมีความเสี่ยงที่จะทำให้เกิดอุบัติเหตุได้

<p>ข้อเสนอแนะ</p> <ul style="list-style-type: none"> • รั้วถนนป้ายที่บดบังศาลาริมทางออก • ปรับปรุงพื้นที่รอบ ๆ ศาลาเพื่อให้สามารถใช้เป็นพื้นที่จอดรถได้ หรือสร้างช่องจอด
2	<ul style="list-style-type: none"> • มีรถจอดบริเวณไหล่ทางเพื่อเข้าใช้บริการห้างร้านริมทาง เป็นช่วง ๆ บนถนนที่ทำการประเมินความปลอดภัย ซึ่งจะทำให้เกิดปัญหาการขัดแย้งกันของกระแสจราจร (Conflicting Problems) ระหว่างรถที่ต้องการเข้าออกบริเวณไหล่ทางกับรถที่วิ่งทางตรง ทำให้มีโอกาสเกิดอุบัติเหตุขึ้นได้ <div style="display: flex; justify-content: space-around;">

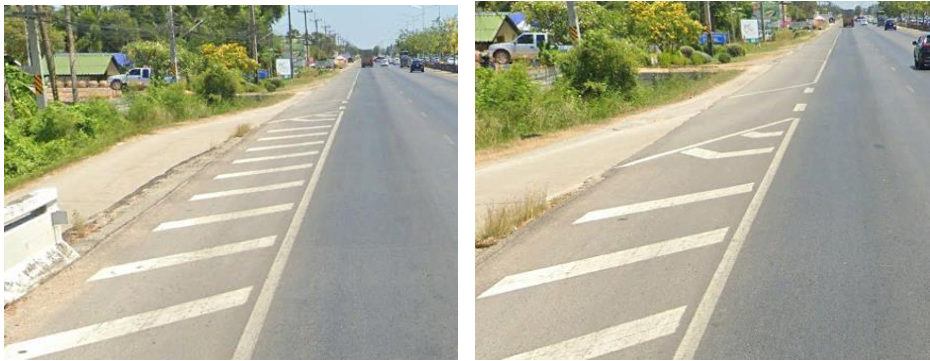
<p>ตัวอย่างพิกัดจุดเสี่ยง</p> <ul style="list-style-type: none"> (ละติจูด,ลองจิจูด) : (12.9303,99.9051) ,(12.8712,99.9168) ,(12.8723,99.9165)
2	<p>ปัญหาที่ตรวจสอบ</p> <ul style="list-style-type: none"> พื้นที่เร่งความเร็ว บริเวณทางขึ้นจุดกลับรถได้สะพานไม่เหมาะสมเนื่องจาก ระยะผาย (Taper Lengths) ความยาวของช่องพักรถ (Storage Lengths) สั้นและรัศมีการเลี้ยวกระชั้นชิด ทำให้รถที่ขึ้นมาจากจุดกลับรถมีระยะทางในการเบี่ยงขวาเพื่อเข้ามายังเส้นทางหลักน้อย ทำให้มีโอกาสในการเกิดอุบัติเหตุได้ <div style="display: flex; justify-content: space-around;">

</div> <p>ตัวอย่างพิกัดจุดเสี่ยง</p> <ul style="list-style-type: none"> (ละติจูด,ลองจิจูด) : (12.9304,99.9053) , (12.8712,99.9170) ,(12.9311,99.9050)
	<p>ข้อเสนอแนะ</p> <ul style="list-style-type: none"> ปรับปรุงระยะผาย (Taper Lengths) และความยาวของช่องพักรถ (Storage Lengths) ให้เหมาะสม

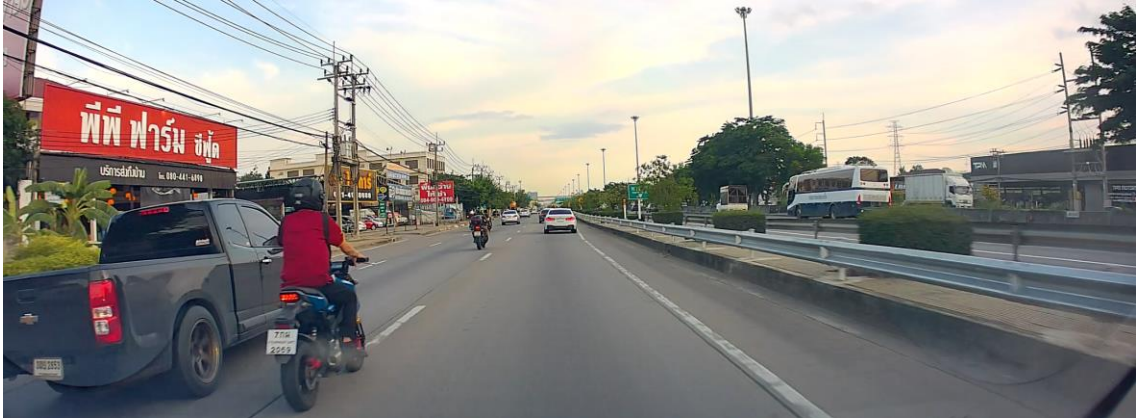
- ป้ายจราจรถูกบดบังจากต้นไม้ที่เกาะกลาง ทำให้มองไม่เห็นโดยเฉพาะเวลากลางคืน

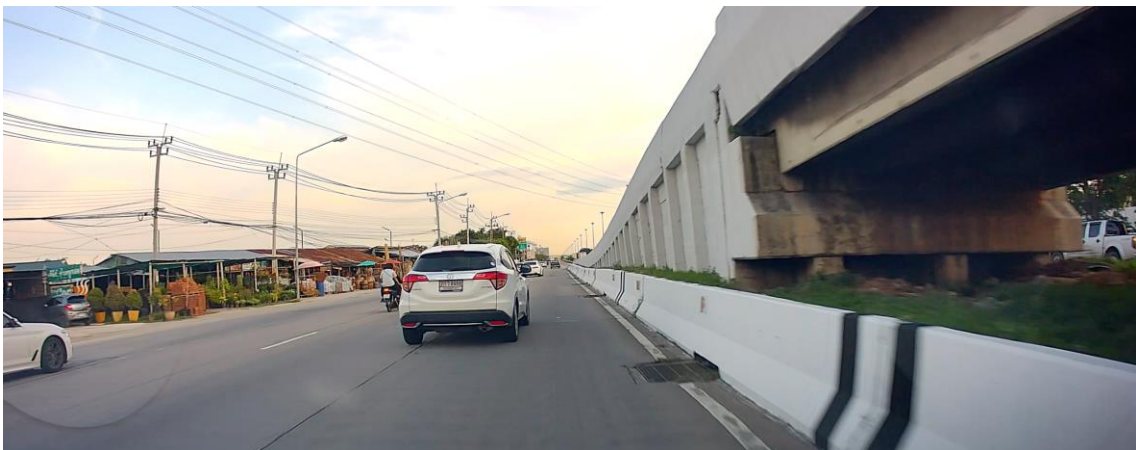
- พื้นถนนมีฝาท่อระบายน้ำต่างระดับ ทำให้รถจักรยานยนต์มีโอกาสเสียหลักเกิดอุบัติเหตุได้

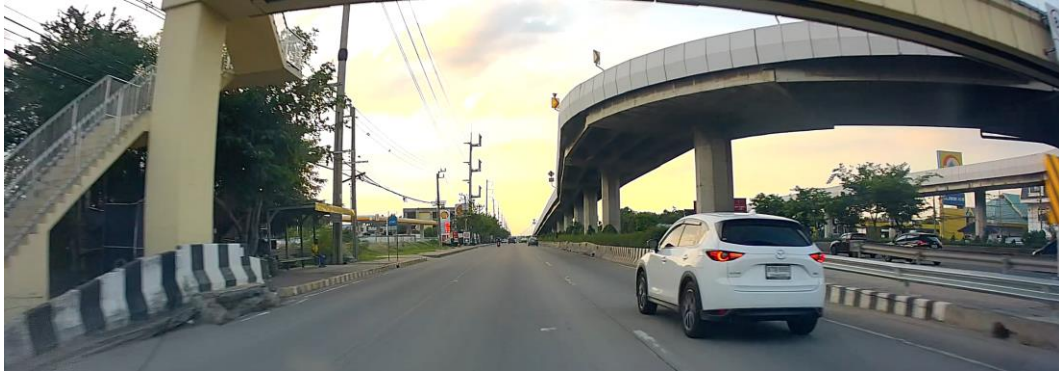
- บริเวณด้านล่างของสะพานลอย มีส่วนของคอนกรีตยื่นออกมา อาจก่อให้เกิดอันตรายแก่รถจักรยานยนต์ที่ขับขี่ช่องทางจราจรด้านซ้าย

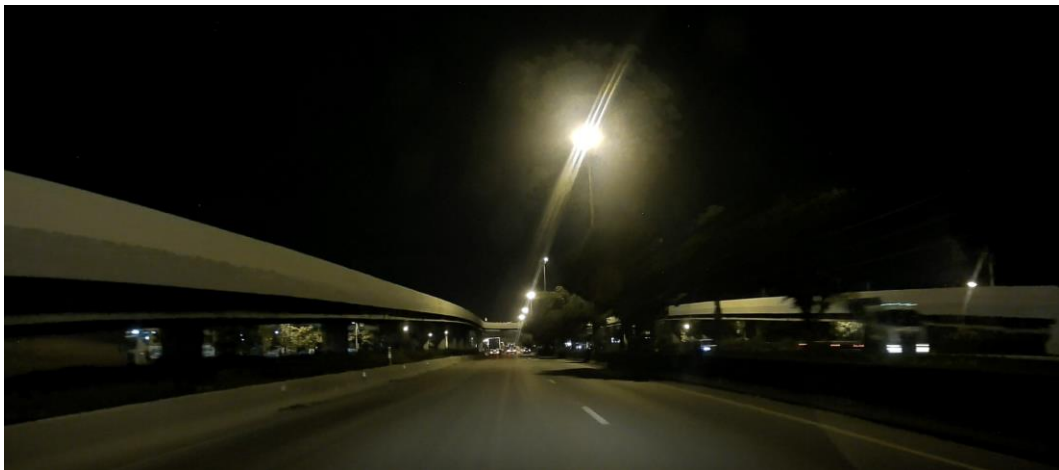
- ไฟฟ้าแสงสว่างถูกบดบังจากต้นไม้ที่เกาะกลางทำให้แสงไฟมีความไม่สม่ำเสมอมีความมืดเป็น จุด ๆ ที่ช่องทางจราจรขวาสุดของช่องทางด่วน

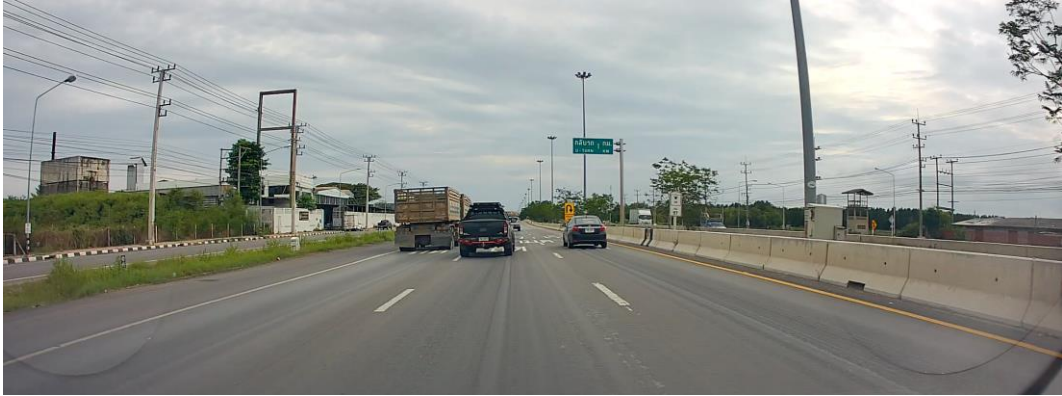
- เกาะกลางแบบกต ไม่มีอุปกรณ์กั้นตามแนวยาว อาจทำให้รถที่ตกลงไปเป็นอันตรายได้

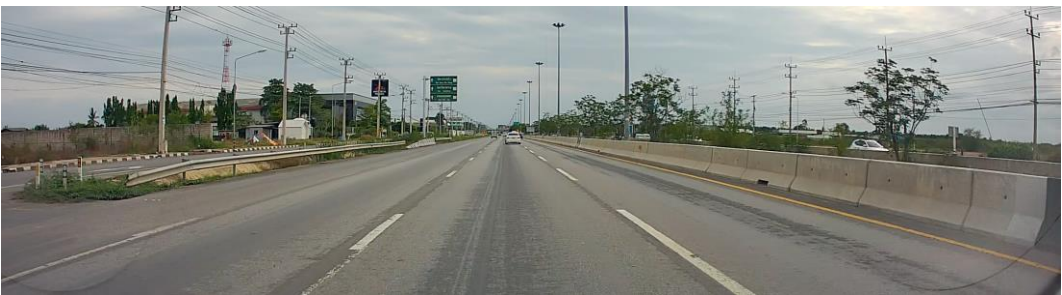
- อุปกรณ์กั้นชนตามแนวยาวชำรุด และอาจก่อให้เกิดความไม่ปลอดภัยถ้ามีผู้เสียหลักพุ่งเข้าชน

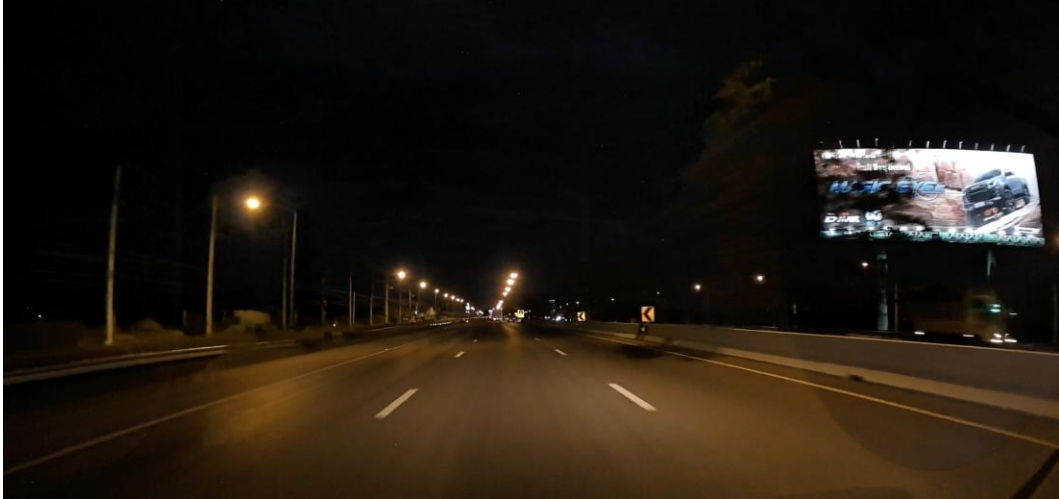
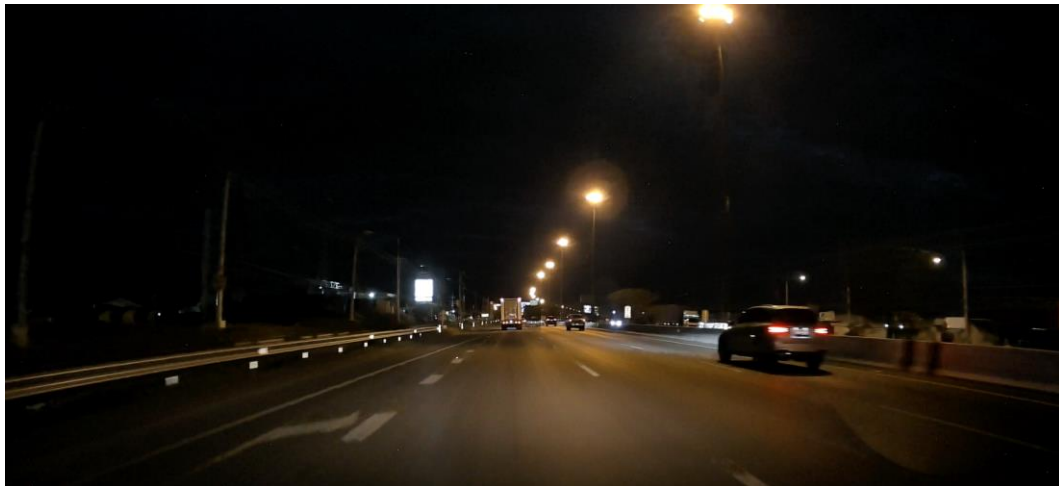
- ไฟกลางถนน (High Mast) ดับเป็นบางช่วง ทำให้ทัศนวิสัยจำกัดโดยเฉพาะการขับรถด้วยความเร็วสูงในช่องทางขวาสุด
- ไฟทางคู่ขนาน ดับเป็นบางช่วง อาจทำให้การขับขี่ไม่ปลอดภัย

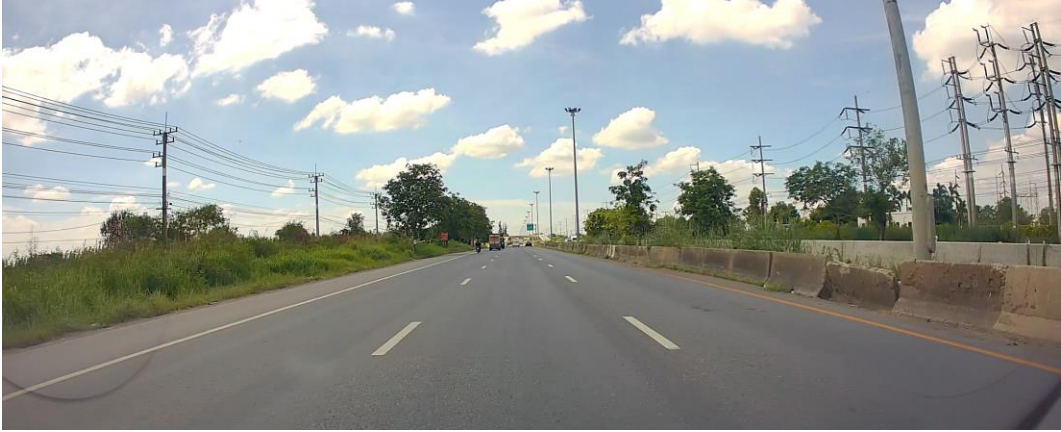
สภาพอันตรายข้างทาง	
1	<p>ปัญหาที่ตรวจสอบฯ</p> <ul style="list-style-type: none"> ● แบริเออร์ลิม มีส่วนที่ยื่นเข้ามาในช่องจราจรขวาสุด อาจก่อให้เกิดอันตรายหากรถเสียหลักพุ่งชน

<p>พิกัดจุดเสี่ยง (ละติจูด, ลองจิจูด) : (14.0963, 100.5703)</p>
	<p>ข้อเสนอแนะ</p> <ul style="list-style-type: none"> ● จัดเรียงแบริเออร์หรือซ่อมแซมให้อยู่ในสภาพที่ใช้ได้อย่างปลอดภัย
2	<p>ปัญหาที่ตรวจสอบฯ</p> <ul style="list-style-type: none"> ● จุดปลายของอุปกรณ์กันชนตามแนวยาวมีลักษณะที่ก่อให้เกิดอันตรายต่อผู้ขับขี่ที่เสียหลักพุ่งเข้าไปชน

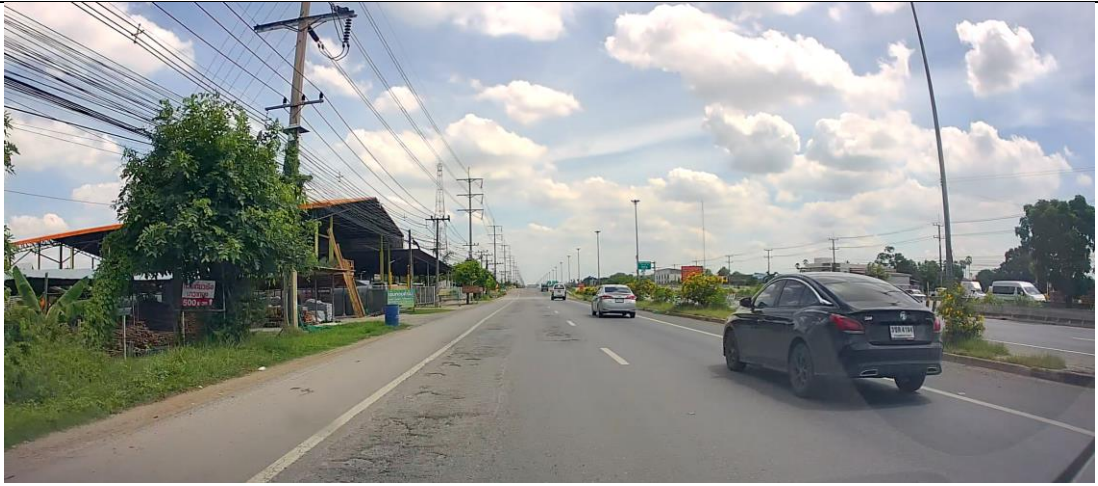
- พื้นถนนมีพื้นผิวเป็นหลุมบ่อที่แก้ไขแล้วในบางจุด แต่มีพื้นผิวไม่เท่ากับพื้นถนนเดิม
- พื้นถนนมีรอยแตกขรุขระ
