## บทคัดย่อ

Dechatiwong 2 and Dechatiwong 3 bridges were designed and constructed in accordance with previous design specifications. The design loads are believed to underestimate current truck traffic conditions using the bridges. To ensure structural integrity and public safety, response of both bridges subjected to both controlled truck loads and unrestricted truck traffic were investigated in this study.

สะพานเดชาติวงศ์ 2 และสะพานเดชาติวงศ์ 3 เป็นสะพานคู่ขนานบนทางหลวงหมายเลข 1 ก่อสร้างข้ามแม่น้ำเจ้าพระยา ก่อนเข้าตัวจังหวัดนครสวรรค์ดังแสดงในรูปที่ 1.1-1 และ รูปที่ 1.1-2 สะพานเดชาติวงศ์ 2 เป็นสะพานฝั่งขวาทาง (RT) เปิดให้บริการเมื่อปี พ.ศ. 2514 ส่วนสะพานเดชาติวงศ์ 3 เป็นสะพานฝั่งซ้ายทาง (LT) เปิดให้บริการเมื่อปี พ.ศ. 2532 สะพานทั้งสองแห่งเป็นสะพานบนทางหลวงสายหลัก มีความสำคัญเป็นอย่างมากต่อระบบเศรษฐกิจและสังคมของพื้นที่ภาคกลางตอนบน และภาคเหนือตอนล่าง รวมถึงของประเทศ เดิมสะพานทั้งสองแห่งเป็นสะพานขนาด 2 ช่องจราจร ปัจจุบันได้รับการขยายความกว้างเป็น 3 ช่องจราจร เพื่อรองรับปริมาณการจราจรเฉลี่ยต่อวันสูงถึง 38,000 คัน และรถบรรทุกขนาดใหญ่สูงถึง 10,000 คัน

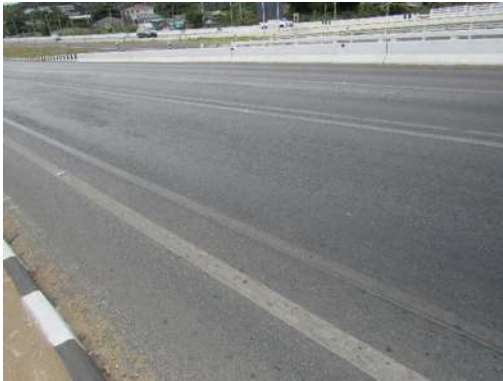
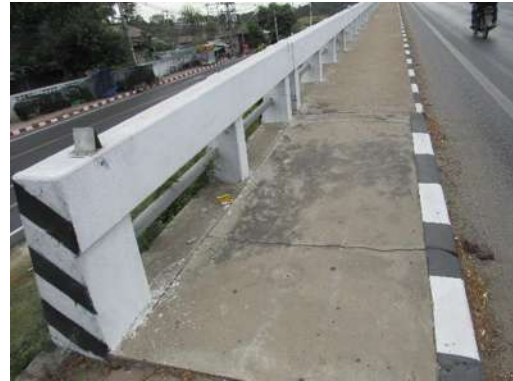
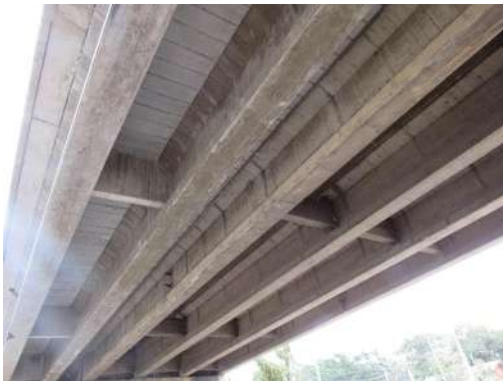
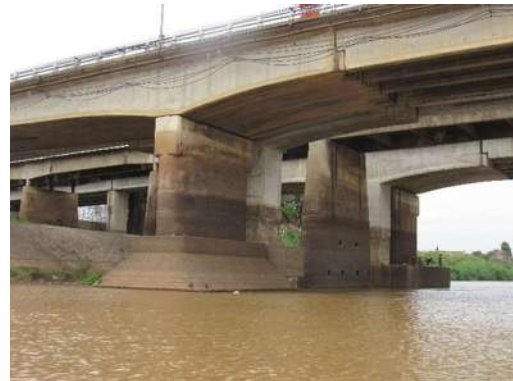
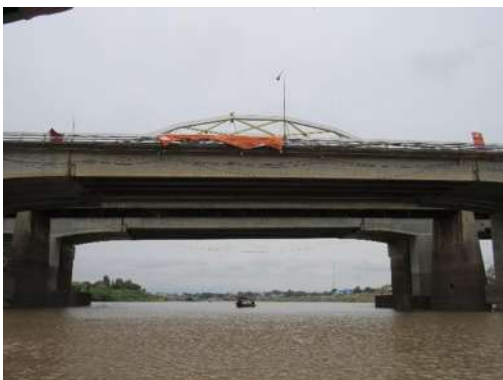
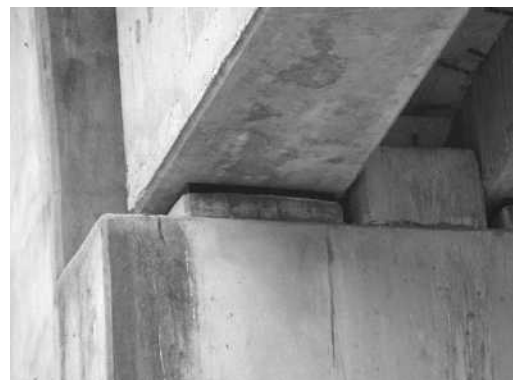
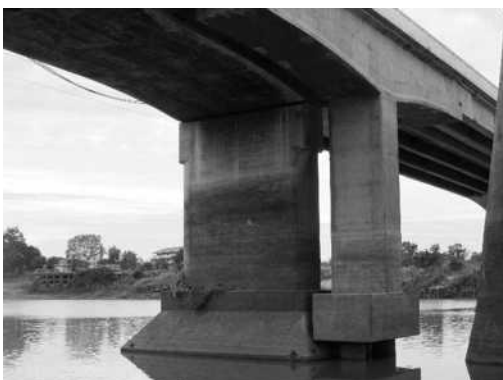
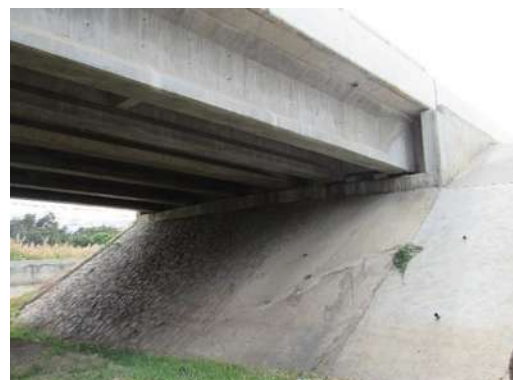
รูปที่ 1.1-3 ลักษณะโครงสร้างของสะพานเดชาติวงศ์ 2

ลักษณะโครงสร้างของสะพานเดชาติวงศ์ 2 และ สะพานเดชาติวงศ์ 3 แสดงในรูปที่ 1.1-3 ถึง รูปที่ 1.1-7 ซึ่งในเชิงวิศวกรรม สะพานเดชาติวงศ์ 2 และสะพานเดชาติวงศ์ 3 ถือได้ว่าเป็นสะพานคอนกรีตช่วงยาว โดยสะพานทั้งสองแห่งมีคานแขวนช่วงยาวที่สุดถึง 40 เมตร และคานยันช่วงยาวที่สุดถึง 11 เมตร ด้วยลักษณะดังกล่าว การเพิ่มขึ้นของน้ำหนักบรรทุกทุกจะมีผลอย่างมากต่อการเพิ่มขึ้นของหน่วยแรงในโครงสร้างสะพาน ทั้งสะพานเดชาติวงศ์ 2 และสะพานเดชาติวงศ์ 3 จัดเป็นสะพานรุ่นเก่าของกรมทางหลวง ออกแบบโดยใช้ชุดน้ำหนักบรรทุกเดิม ซึ่งอาจจะไม่สอดคล้องกับการเพิ่มขึ้นของปริมาณการจราจร และน้ำหนักของรถบรรทุกที่วิ่งผ่านสะพานในปัจจุบัน ดังนั้น จึงควรตรวจวัดหน่วยแรงที่เกิดขึ้นในโครงสร้างของสะพานทั้งสองเนื่องจากน้ำหนักบรรทุกทุก และนำข้อมูลที่ได้มาประมวลผลเพื่อประเมินศักยภาพในการให้บริการ รวมทั้งหาแนวทางเสริมกำลังหรือปรับปรุงโครงสร้างที่เหมาะสม เพื่อให้มั่นใจได้ว่าสะพานทั้งสองแห่งจะสามารถให้บริการได้อย่างปลอดภัย รองรับภาระเจริญเติบโตทางเศรษฐกิจและสังคมของประเทศต่อไป

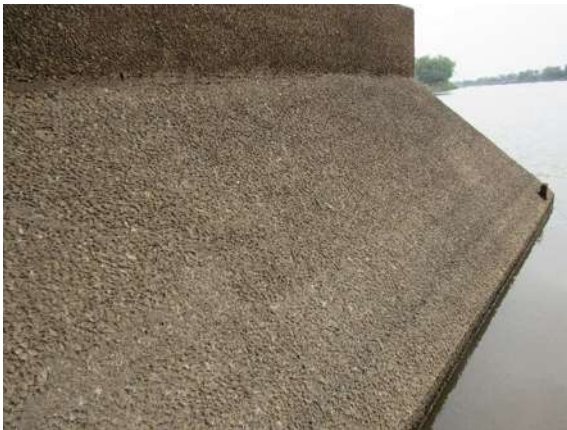
รูปที่ 2.2-3 ตัวอย่างความเสียหายที่ตรวจพบของสะพานเดชาติวงศ์ 2

| <p>ฐานราก - ผิวคอนกรีตเกิดการสึกกร่อน</p> | <p>กำแพงตอม่อ - ผิวคอนกรีตเกิดการสึกกร่อน</p> |

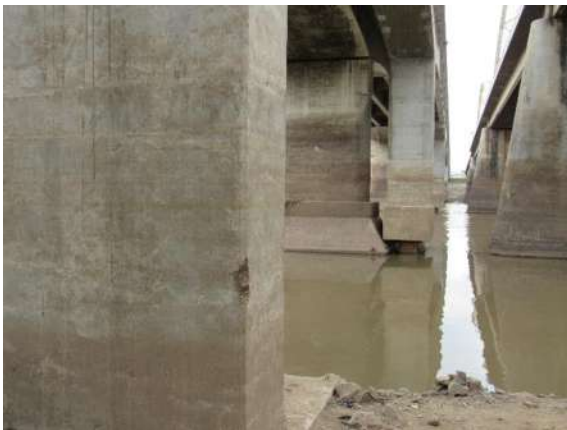
| <p>กำแพงตอม่อ - คอนกรีตหลุดล่อนเล็กน้อย</p> | <p>แผ่นยางรองคาน - พบการเสื่อมสภาพ</p> |

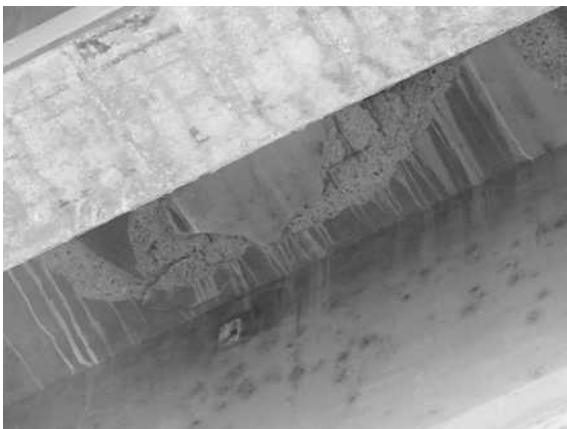
| <p>คานสะพาน - ปีกคานบนแตกหลุดล่อนจนเห็นเหล็กเสริม เป็นบริเวณกว้าง</p> | <p>พื้นสะพาน - แผ่นคอนกรีต formwork บริเวณส่วนต่อ ขยายสะพานแตก หัก และหลุดร่วง</p> |

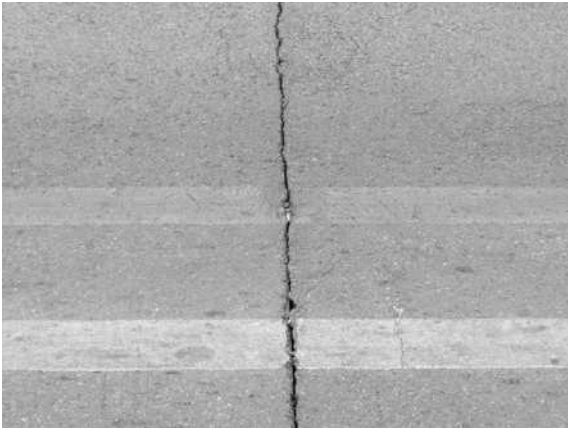
รูปที่ 2.2-3 ตัวอย่างความเสียหายที่ตรวจพบของสะพานเดชาติวงศ์ 2 (ต่อ)

| <p>ผิวจราจร – ผิวแอสฟัลต์แตกตามแนวรอยต่อเพื่อขยาย</p> | <p>ผิวจราจร – ผิวแอสฟัลต์หลุดล่อนเป็นหลุม</p> |

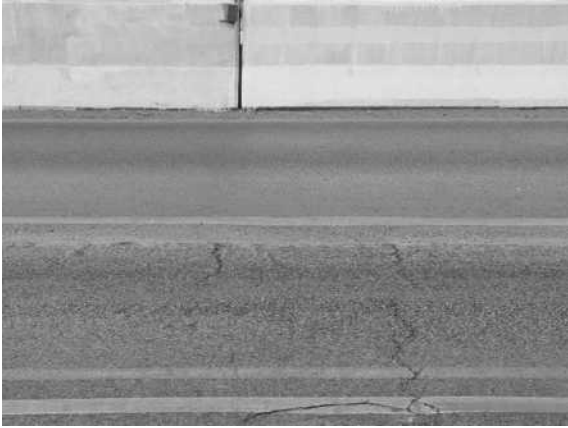
| <p>ผิวจราจร – ผิวแอสฟัลต์สึกกร่อน ยุบตัวตามร่องล้อ</p> | <p>รอยต่อสะพาน – วัสดุอุดรอยต่อสะพานเสื่อมสภาพ หลุดหายไป</p> |

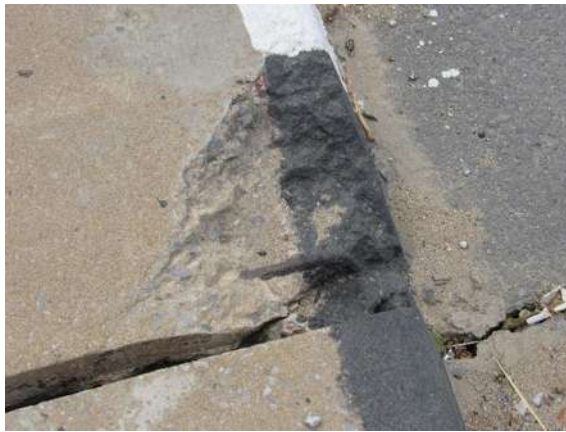
รูปที่ 2.2-3 ตัวอย่างความเสียหายที่ตรวจพบของสะพานเดชาติวงศ์ 2 (ต่อ)

ทางเท้า – หลุดล่อนจนเห็นเหล็กเสริม

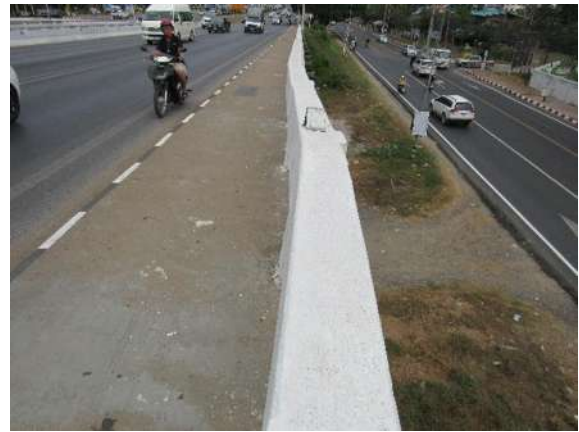
ราวสะพาน – เสียรูปเนื่องจากการชน

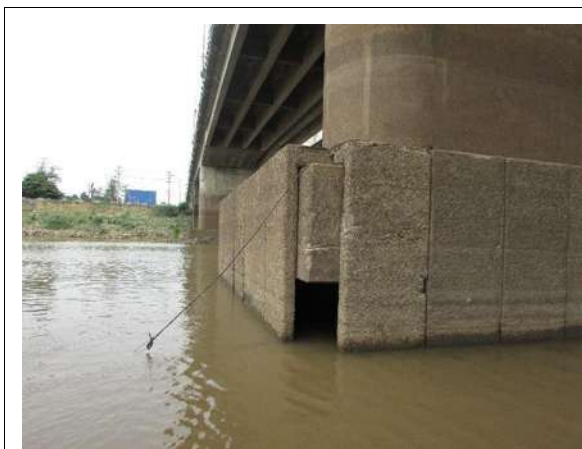
ฐานราก - แผ่นคอนกรีตปิดฐานรากหลุดหายไป

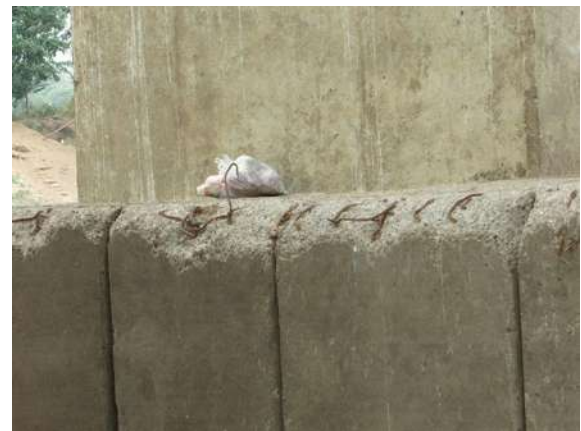
ฐานราก - แผ่นคอนกรีตปิดฐานรากหลุดล่อนจนเห็นเหล็กเสริม

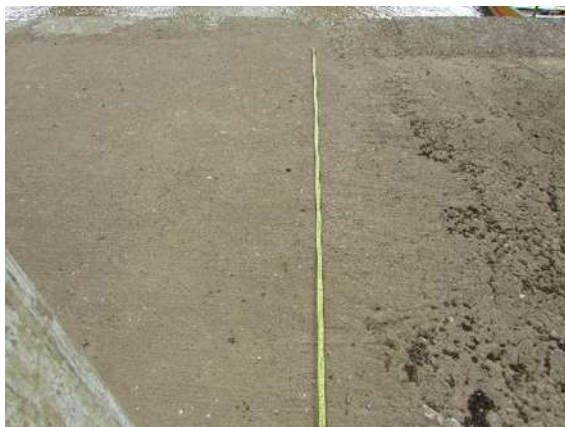
ฐานราก - พบรอยแตกขนาดเล็กบนฐานราก

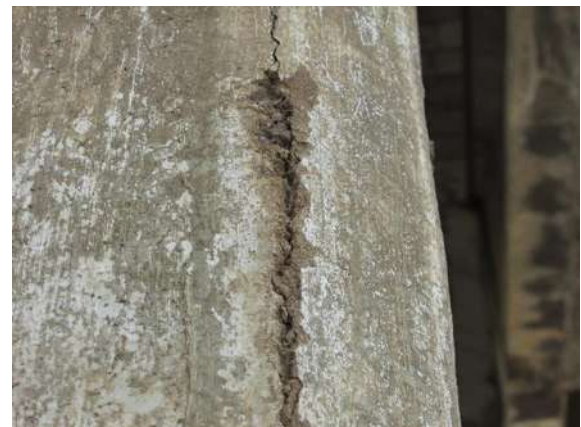
กำแพงตอม่อ - รอยแตกตามแนวเหล็กเสริม

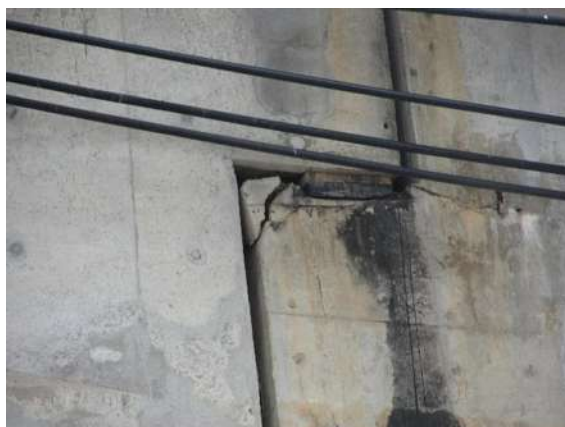
คานรัดหัวเสา - พบรอยแตกหลุดล่อนบริเวณจุดรองรับคานสะพาน

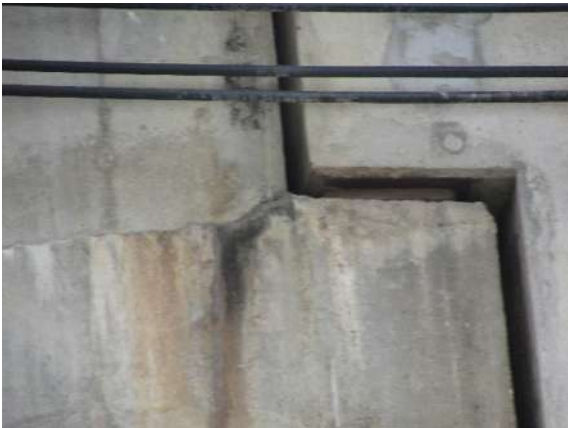
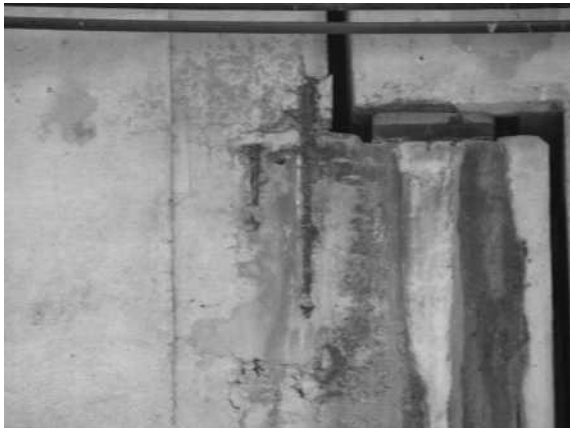
รูปที่ 2.3-3 ตัวอย่างความเสียหายที่ตรวจพบของสะพานเดชาติวงศ์ 3 (ต่อ)

| <p>คานรัดหัวเสา – พบรอยแตกขนาดเล็กบริเวณมุมบ่าปลายคานยื่น</p> | <p>คานรัดหัวเสา – พบคอนกรีตหลุดล่อนบริเวณมุมบ่าปลายคานยื่น</p> |

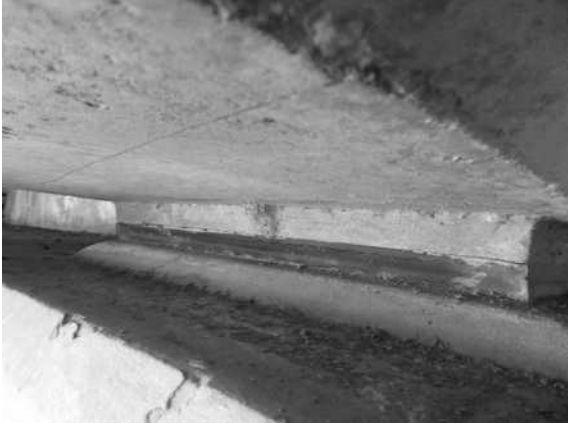
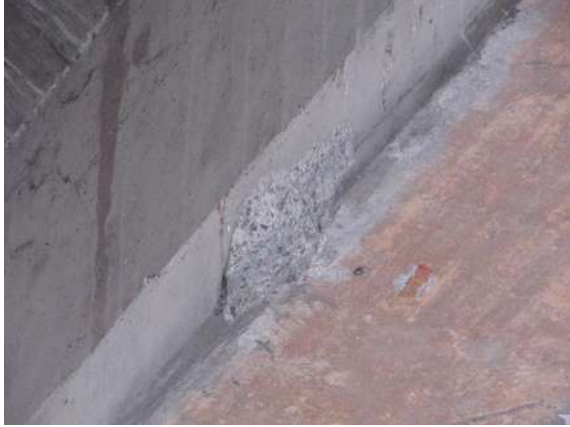
| <p>แผ่นยางรองคาน – พบการเสื่อมสภาพของยาง</p> | <p>คานสะพาน – ปีกคานล่างหลุดล่อน</p> |

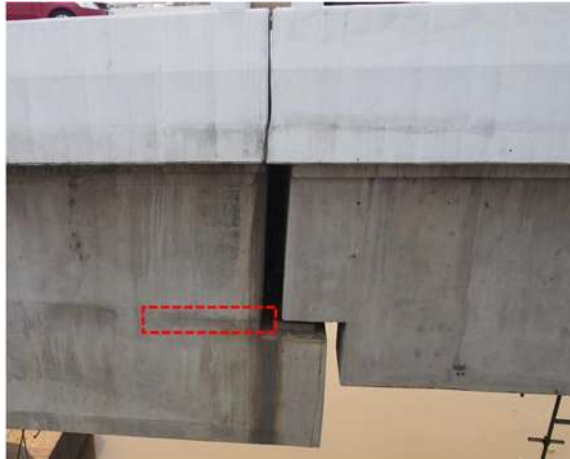
| <p>คานสะพาน-รอยแตกขนาดเล็กในแนวทแยง</p> | <p>คานสะพาน-รอยแตกขนาดเล็กในแนวนอน</p> |

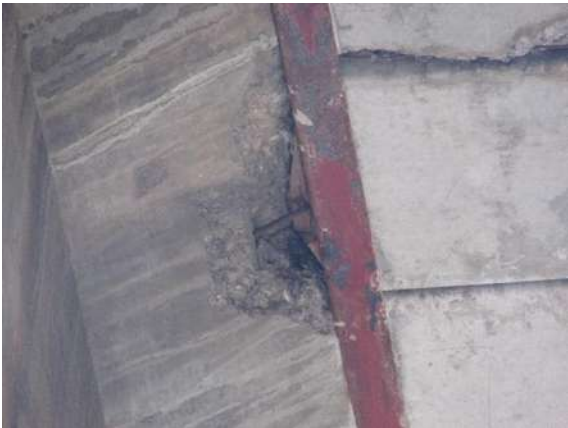
รูปที่ 2.3-3 ตัวอย่างความเสียหายที่ตรวจพบของสะพานเดชาติวงศ์ 3 (ต่อ)

| <p>คานสะพาน – ปีกคานบนหลุดล่อนจนเห็นเหล็กเสริม</p> | <p>พื้นสะพาน – แผ่นคอนกรีต formwork พบรอยแตก</p> |

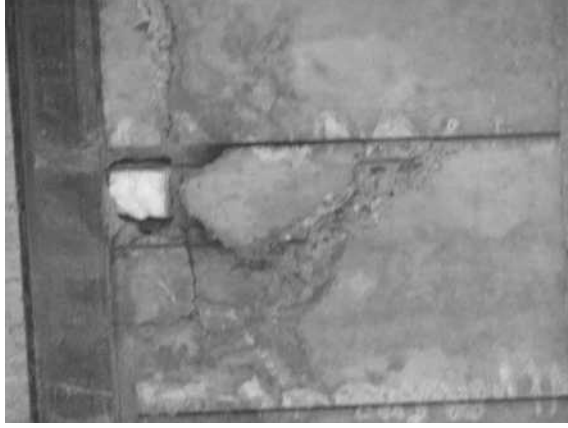
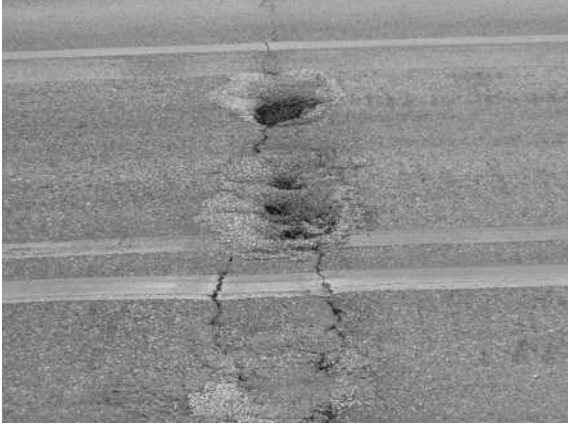
| <p>พื้นสะพาน – แผ่นคอนกรีต formwork แตกหลุดล่อนจนเห็นเหล็กเสริม</p> | <p>ผิวจราจร – ผิวแอสฟัลต์ยุบตัวเป็นหลุมบริเวณรอยต่อเพื่อขยาย</p> |

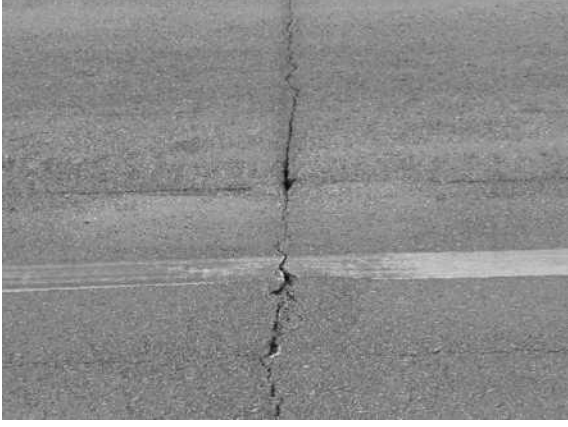
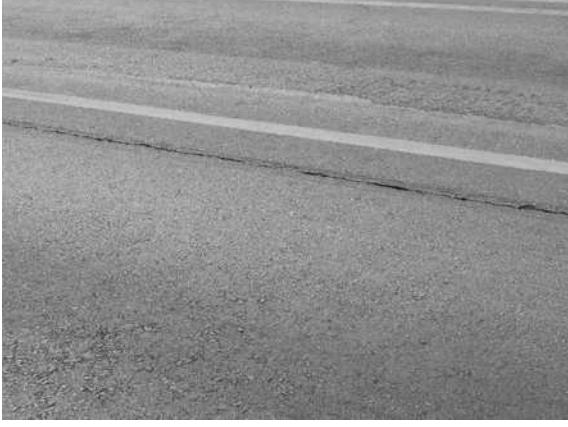
| <p>ผิวจราจร – ผิวแอสฟัลต์แตกตามแนวรอยต่อเพื่อขยาย</p> | <p>ผิวจราจร – แตกตามแนวรอยต่อตามยาว บริเวณส่วนขยายสะพาน</p> |

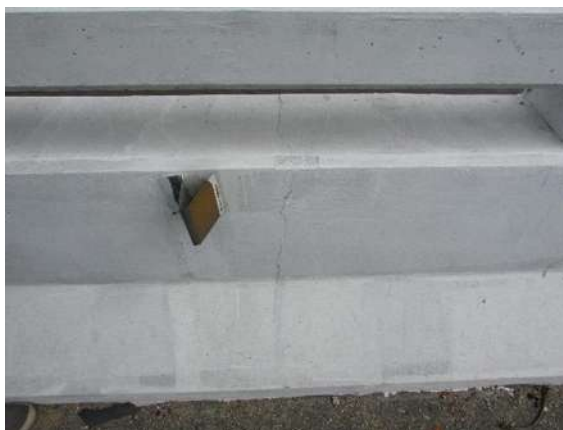
รูปที่ 2.3-3 ตัวอย่างความเสียหายที่ตรวจพบของสะพานเดชาติวงศ์ 3 (ต่อ)

ราวสะพาน – รอยแตกขนาดเล็ก

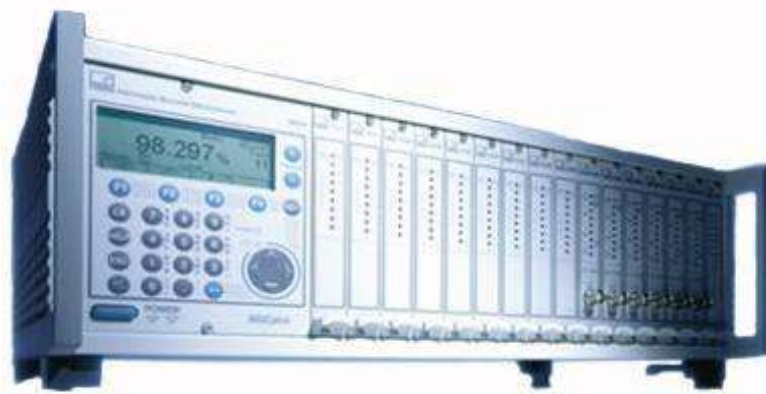
รูปที่ 3.2-1 อุปกรณ์รวบรวมสัญญาณ (Data Acquisition Unit)

Data Acquisition Unit เป็นอุปกรณ์ที่ใช้ในการรวบรวมสัญญาณตรวจวัดจากอุปกรณ์ประเภทต่างๆ ที่ติดตั้งบนสะพาน สามารถติดตั้งชุดขยายสัญญาณแบบ Plug-in ขนาด 4 Divs (20.3 มม.) ได้สูงสุด 16 ชุด (Amplifier + Plug-in module) A/D converter ไม่ต่ำกว่า 24 บิต สามารถรองรับช่องสัญญาณ (Channel) ได้รวม 154 ช่องสัญญาณ สามารถรองรับอุปกรณ์ขยายสัญญาณที่ติดตั้งใหม่ได้ และสามารถวัดและบันทึกสัญญาณได้ในเวลาเดียวกัน (Real Time) มีหน่วยประมวลผล (Processor) ที่มีความเร็วในการเชื่อมต่อ (Band Rate) และเก็บข้อมูลได้ ไม่น้อยกว่า 10,000 ข้อมูลต่อวินาที ใช้ระบบไฟฟ้า 115/230V 1 phase  $-25+15\%$

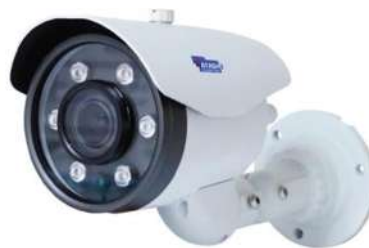
รูปที่ 3.2-4 กล้องบันทึกภาพรุ่น วาตาชิ WVI20027

ระบบบันทึกภาพแบบดิจิทัลประกอบไปด้วย กล้องบันทึกภาพรุ่น วาตาชิ WVI20027 บันทึกภาพความละเอียดสูงสุด 2 ล้านพิกเซล (1920x1080 พิกเซล) ที่ 25/30 ภาพต่อวินาที (fps) และเครื่องบันทึกข้อมูลภาพ (DVR) รุ่น วาตาชิ WVR 035 บันทึกภาพความละเอียดสูงสุด 4 ล้านพิกเซล 4K (3840 x 2160 พิกเซล) หน่วยความจำในเครื่อง (HDD) 2 TB ช่องรับสัญญาณ จำนวน 8 ช่อง

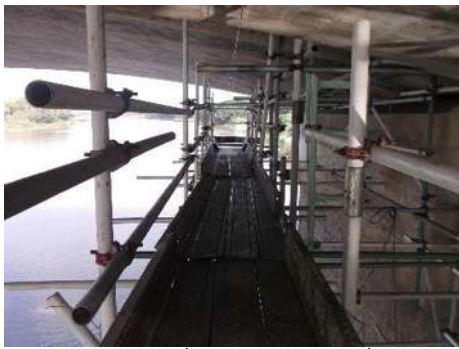
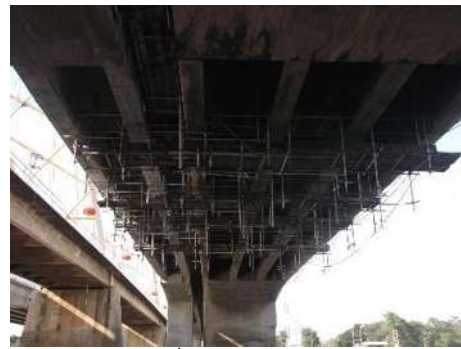
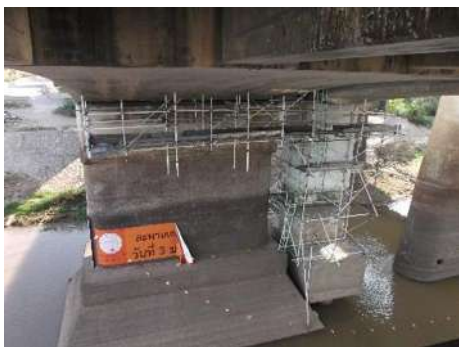
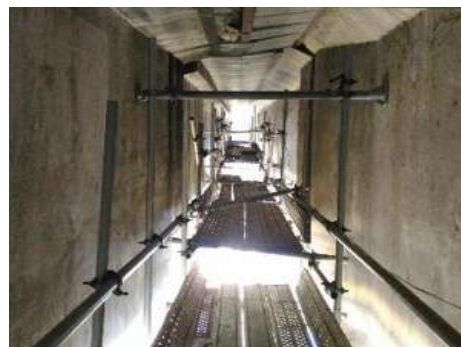
รูปที่ 3.4-3 การติดตั้งนั่งร้าน สะพานเดชาติวงศ์ 2

(ก) นั่งร้านบริเวณคานยื่น

(ข) นั่งร้านบริเวณคานแขวน

(ค) นั่งร้านบริเวณตอม่อ

(ง) ทางเดินเชื่อมระหว่างชุดนั่งร้าน

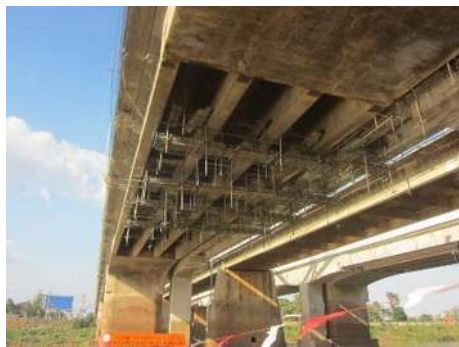
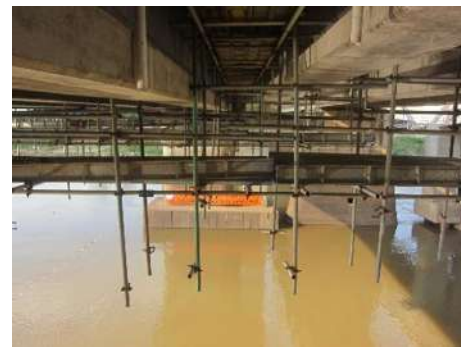
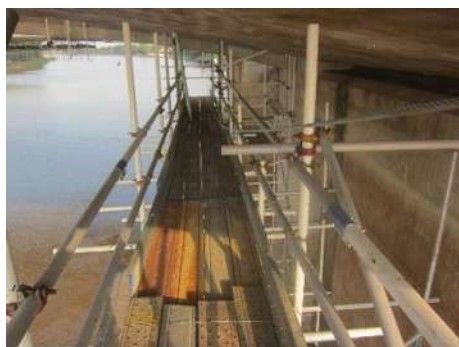
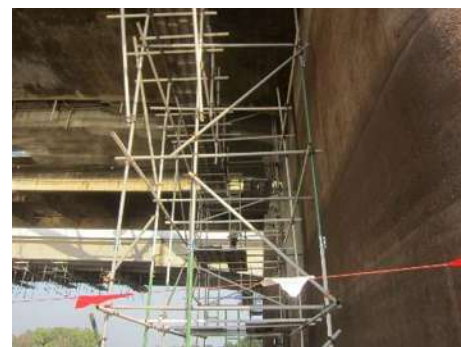
รูปที่ 3.4-4 การติดตั้งนั่งร้าน สะพานเดชาติวงศ์ 3

(ก) นั่งร้านบริเวณคานแขวน

(ข) นั่งร้านบริเวณคานแขวน

(ค) นั่งร้านบริเวณคานยื่น

(ง) นั่งร้านบริเวณตอม่อ

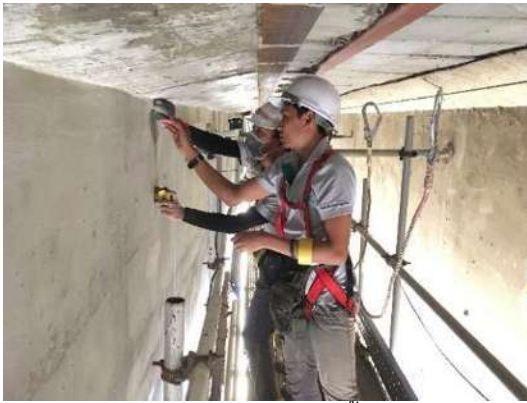
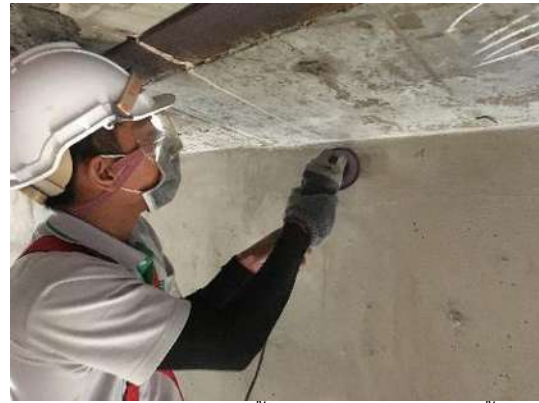
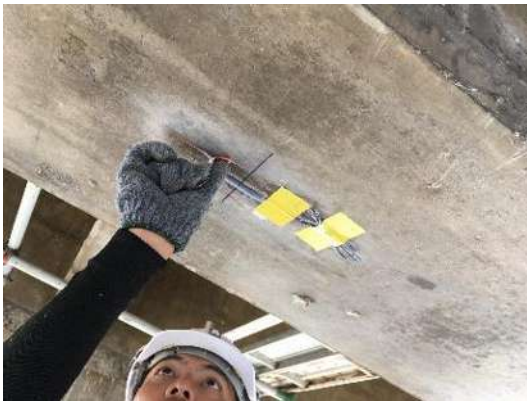
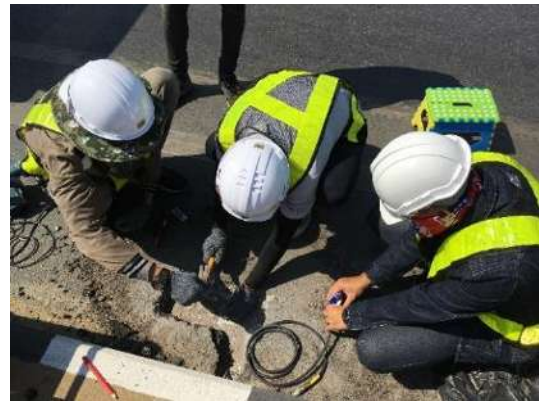
รูปที่ 3.4-5 การติดตั้งอุปกรณ์ตรวจวัดความเครียด (Strain Gauge) สะพานเดชาติวงศ์ 2

(ก) การกำหนดตำแหน่งติดตั้ง Strain Gauge

(ข) การปรับผิวชิ้นส่วนให้เรียบก่อนติดตั้ง

(ค) การติดตั้ง Strain Gauge ที่ชิ้นส่วนโครงสร้าง

(ง) การติดตั้ง Strain Gauge ได้ผิวแอสฟัลต์

- ติดตั้งอุปกรณ์ตรวจวัดความเครียด (Strain Gauge) ตามแบบติดตั้งอุปกรณ์ตรวจวัดของสะพานเดชาติวงศ์ 2 จำนวนรวมทั้งสิ้น 84 ตำแหน่ง ดังแสดงในรูปที่ 3.4-5
- เดินสายสัญญาณจากอุปกรณ์ตรวจวัดความเครียดที่ตำแหน่งต่าง ๆ เข้าสู่อุปกรณ์รวบรวมสัญญาณ ดังแสดงในรูปที่ 3.4-6 และเมื่อดำเนินการแล้วเสร็จจะได้ผลลัพธ์ดังรูปที่ 3.4-7
- ดำเนินการตรวจวัดความเครียดของโครงสร้างสะพานเดชาติวงศ์ 2 ภายใต้การจราจรปกติ และบันทึกวิดีโอสภาพการจราจรบนสะพานอย่างต่อเนื่องเป็นเวลา 20 วัน ดังแสดงในรูปที่ 3.4-8

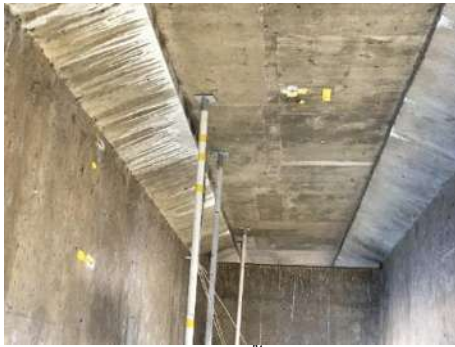
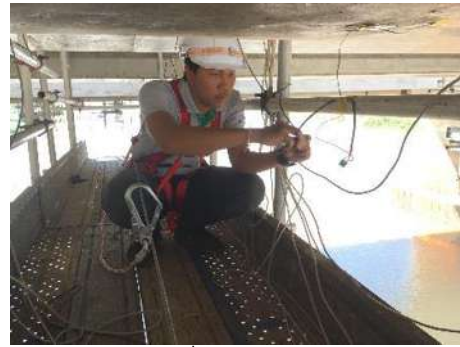
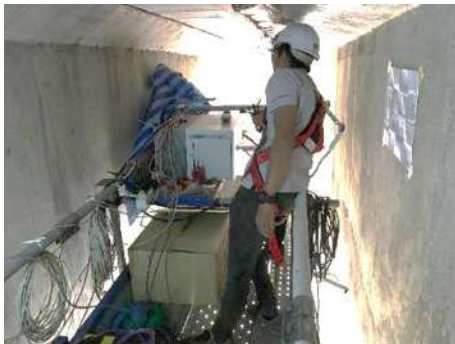
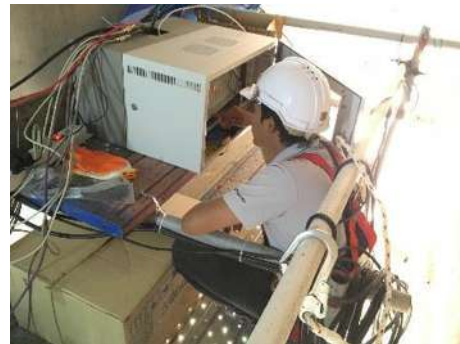
### รูปที่ 3.4-6 การติดตั้งอุปกรณ์รวมสัญญาณ สะพานเดชาติวงศ์ 2

(ก) หลังการติดตั้ง Strain Gauge

(ข) เชื่อมต่อสายสัญญาณ

(ค) เชื่อมต่ออุปกรณ์รวบรวมสัญญาณ

(ง) ตรวจสอบสัญญาณการตรวจวัด

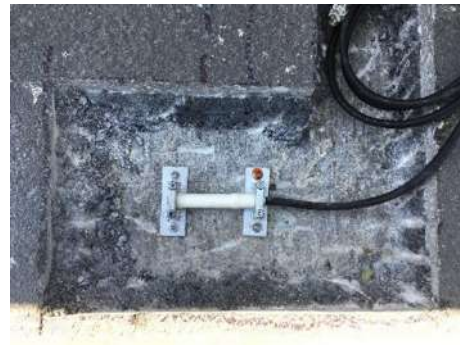
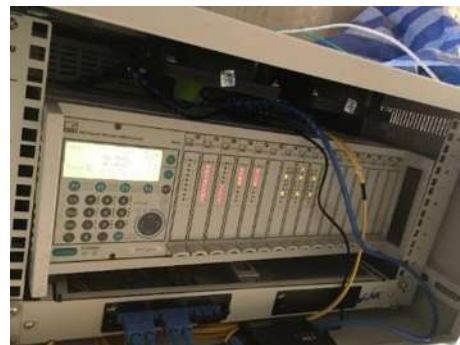
### รูปที่ 3.4-7 หลังการติดตั้งอุปกรณ์ตรวจวัดแล้วเสร็จ สะพานเดชาติวงศ์ 2

(ข) Strain Gauge ที่พื้นสะพานใต้ผิวแอสฟัลต์

(ง) อุปกรณ์รวบรวมสัญญาณ

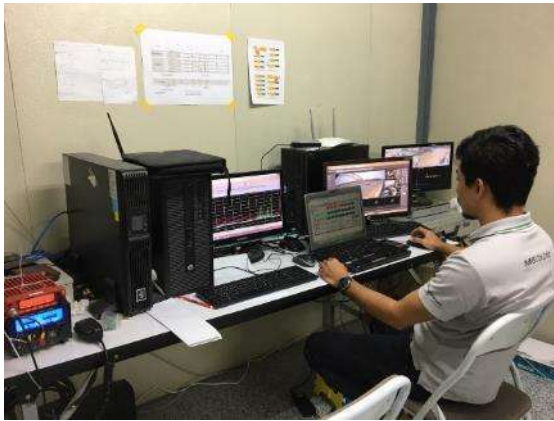
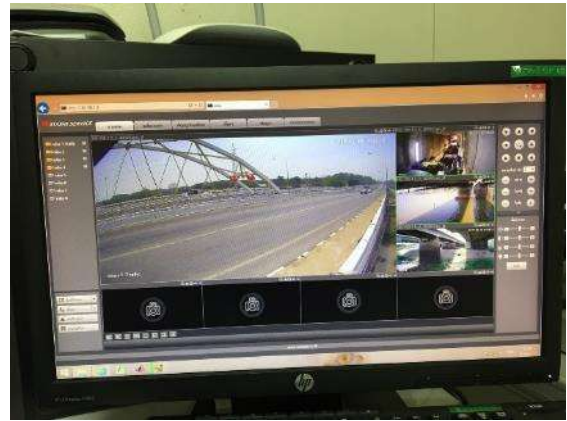
(ก) อุปกรณ์ภายในสำนักงานสนาม

(ข) การบันทึกสภาพการจราจรบนสะพาน

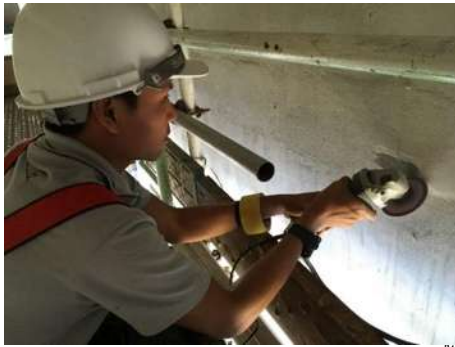
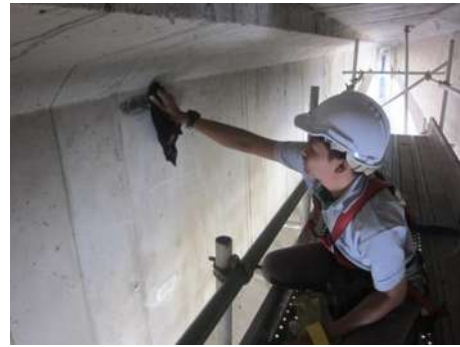
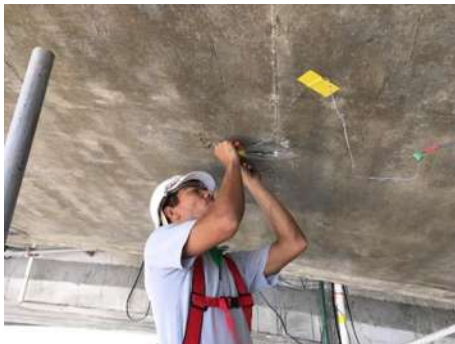
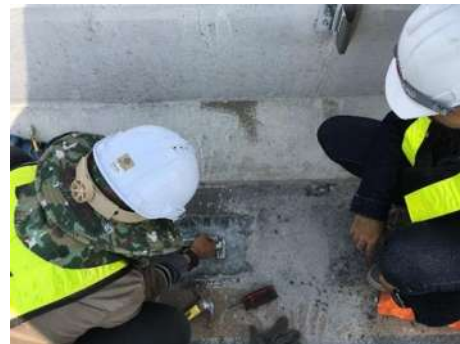
### รูปที่ 3.4-9 การติดตั้งอุปกรณ์ตรวจวัดความเครียด (Strain Gauge) สะพานเดชาติวงศ์ 3

(ก) การปรับผิวงานให้เรียบก่อนการติดตั้ง

(ข) การทำความสะอาดผิวงานด้วยอะซิโตน

(ค) การติดตั้ง Strain Gauge บริเวณคานสะพาน

(ง) การติดตั้ง Strain Gauge บริเวณพื้นสะพาน

- ติดตั้งอุปกรณ์ตรวจวัดความเครียด (Strain Gauge) ตามแบบติดตั้งอุปกรณ์ตรวจวัดของสะพานเดชาติวงศ์ 3 จำนวนรวมทั้งสิ้น 84 ตำแหน่ง ดังแสดงในรูปที่ 3.4-9
- เชื่อมต่อสัญญาณจากอุปกรณ์ตรวจวัดความเครียดที่ตำแหน่งต่าง ๆ เข้าสู่อุปกรณ์รวบรวมสัญญาณ ดังแสดงในรูปที่ 3.4-10 และเมื่อดำเนินการแล้วเสร็จจะได้ผลลัพธ์ดังรูปที่ 3.4-11
- ตรวจวัดค่าความเครียดของโครงสร้างสะพานเดชาติวงศ์ 3 ภายใต้การจราจรปกติ และบันทึกวิดีโอสภาพการจราจรบนสะพานอย่างต่อเนื่องเป็นเวลา 20 วัน ดังแสดงในรูปที่ 3.4-12

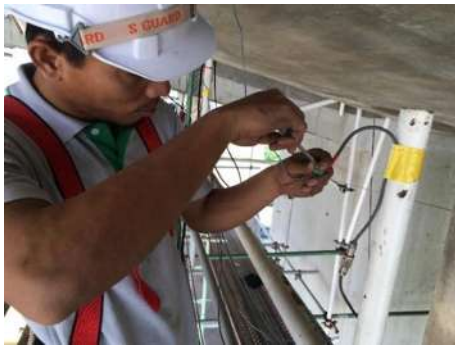
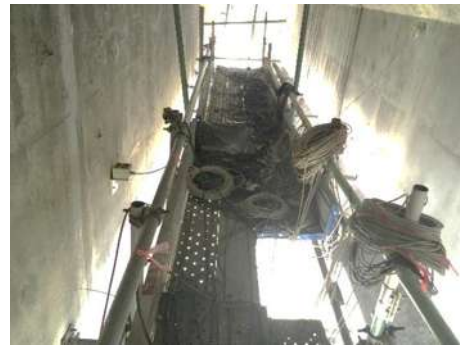
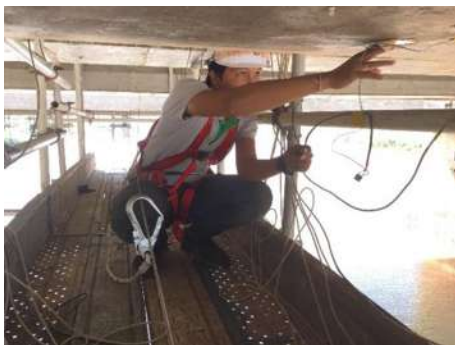
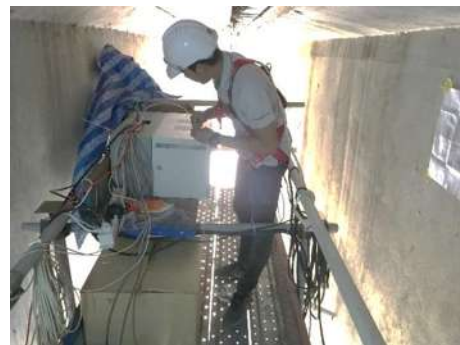
### รูปที่ 3.4-10 การติดตั้งอุปกรณ์รวมสัญญาณ สะพานเดชาติวงศ์ 3

(ก) การเชื่อมต่อสายสัญญาณ

(ข) การเชื่อมต่อสายสัญญาณ

(ค) การตรวจสอบสายสัญญาณ

(ง) เชื่อมต่ออุปกรณ์รวมสัญญาณ

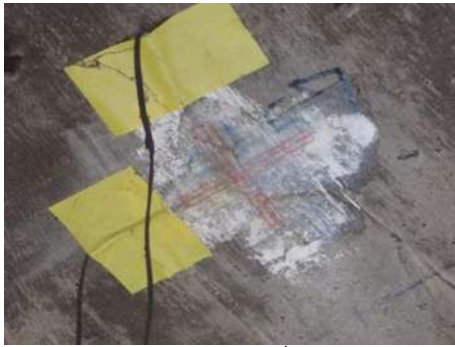
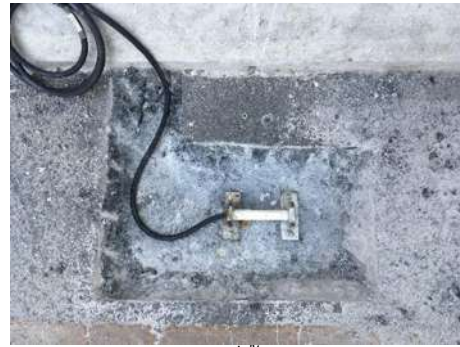
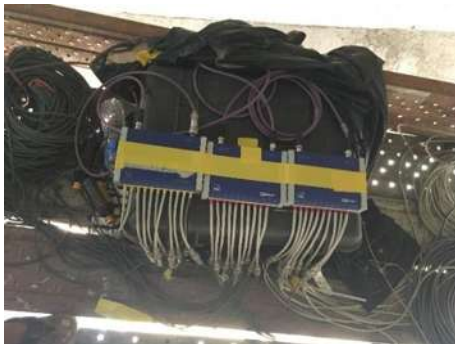
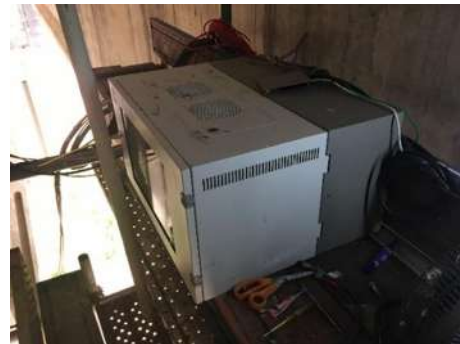
รูปที่ 3.4-11 หลังการติดตั้งอุปกรณ์ตรวจวัดแล้วเสร็จ สะพานเดชาติวงศ์ 3

(ก) Strain Gauge ที่ผิวคานสะพาน

(ข) Strain Gauge ที่พื้นสะพานใต้ผิวแอสฟัลต์

(ค) อุปกรณ์เชื่อมต่อสัญญาณ

(ง) อุปกรณ์รวมสัญญาณ

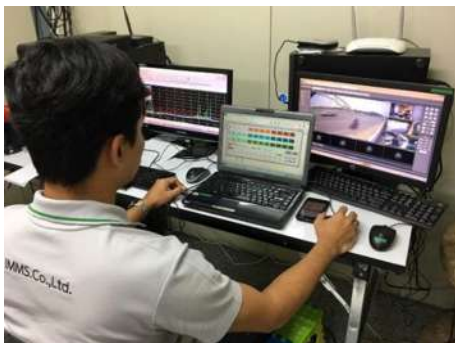
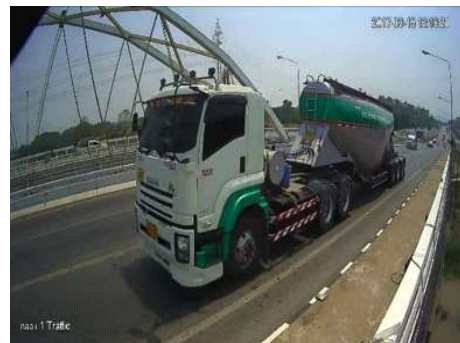
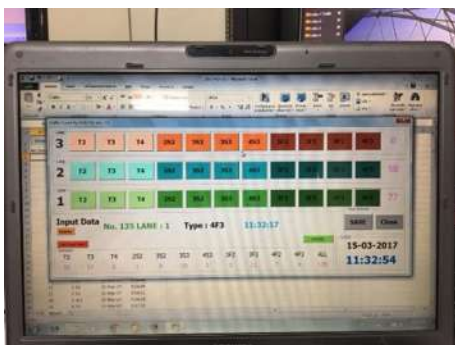
(ก) การตรวจวัดสะพาน

(ข) การบันทึกพฤติกรรมจราจรบนสะพาน

(ค) การบันทึกประเภทรถบรรทุกที่ผ่านสะพาน

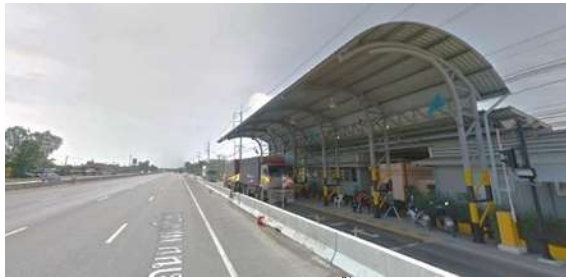
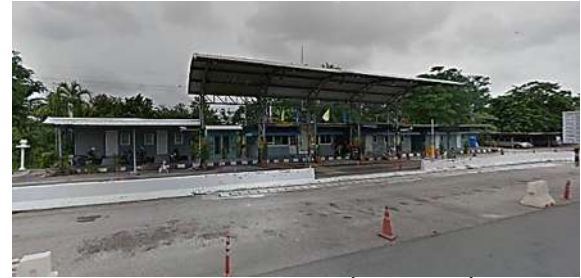
รูปที่ 4.2-2 สถานีตรวจสอบน้ำหนักพยุหะคีรี และเก้าเลี้ยว

(ก) สถานีตรวจสอบน้ำหนักพยุหะคีรี

(ข) สถานีตรวจสอบน้ำหนักเก้าเลี้ยว

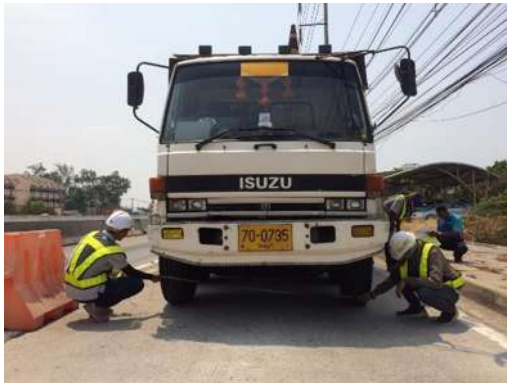
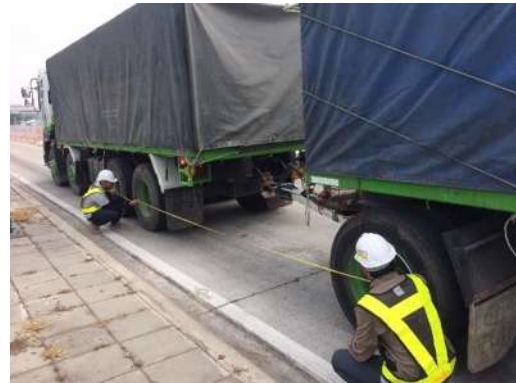
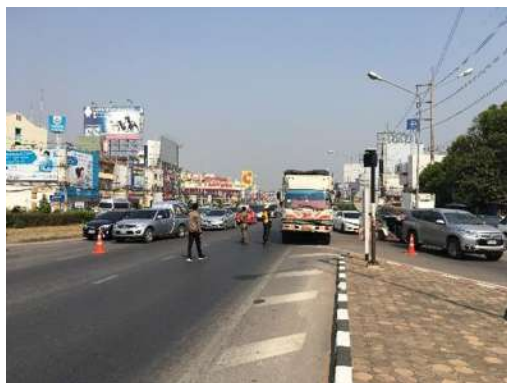
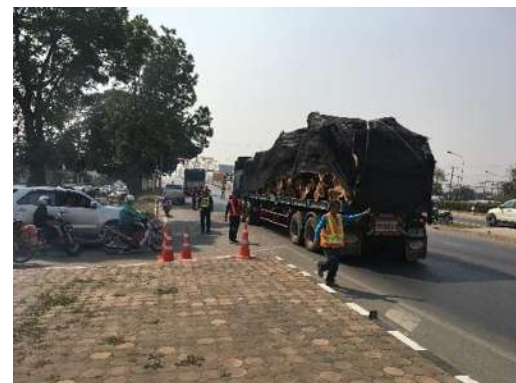
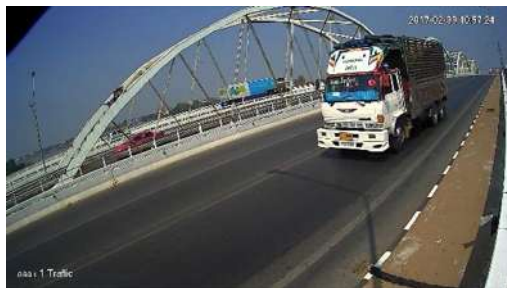
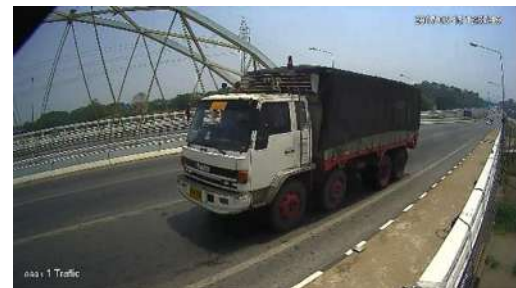
#### รูปที่ 4.2-4 การทดสอบแบบควบคุม (Control Truck)

(ก) ตรวจวัดมิติของรถบรรทุก

(ข) ตรวจวัดมิติของรถบรรทุก

(ค) จัดการจราจรบริเวณคอสะพาน

(ง) เตรียมความพร้อมก่อนการทดสอบ

(จ) รถบรรทุกวิ่งผ่านช่วงสะพานทดสอบ

(ฉ) รถบรรทุกวิ่งผ่านช่วงสะพานทดสอบ

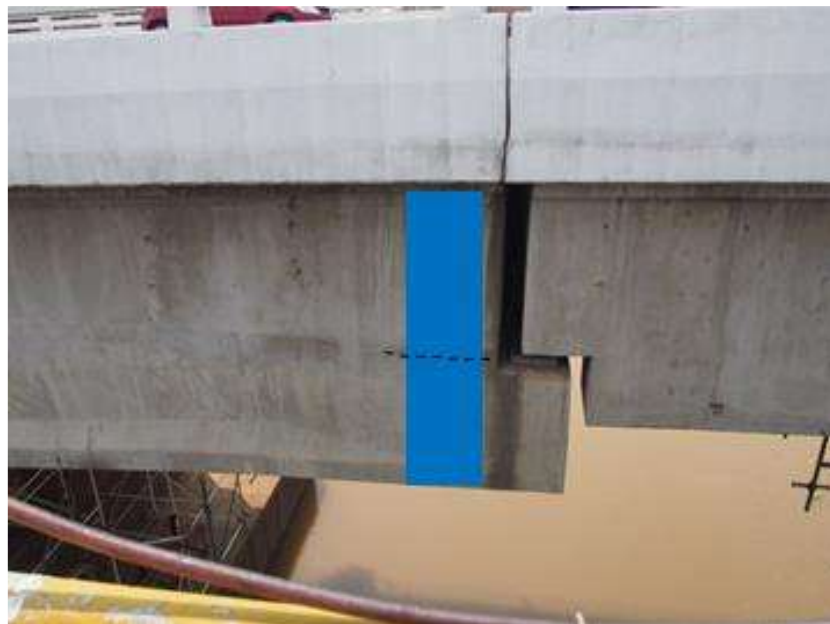
การตรวจสอบด้วยสายตา พบว่าเกิดรอยร้าวในแนวนอน (Horizontal crack) บนปลายของคานช่วงยื่น 11 เมตร ดังแสดงในรูปที่ 8.2-25 ซึ่งสันนิษฐานสาเหตุของการแตกร้าวนี้ คือ การอัดแรงของลวดอัดแรงทำให้เกิดรอยร้าวในช่วงของการก่อสร้าง โดยการเสริมกำลังดังแสดงในรูปที่ 8.2-25

รูปที่ 8.2-25 การเสริมกำลังรับแรงเฉือนโดยใช้วัสดุคอมโพสิตเสริมเส้นใยสำหรับคานช่วงยื่น 11 เมตร
