# การสำรวจโพรงใต้โครงสร้างชั้นทาง ด้วยเครื่องมือ Ground Penetration Radar

# การสำรวจโพรงใต้โครงสร้างชั้นทางด้วยเครื่องมือ Ground Penetration Radar

## บทคัดย่อ

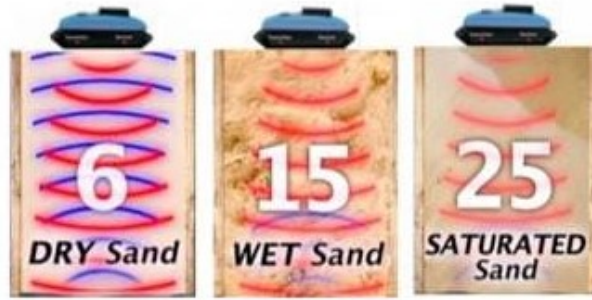
ภาพที่ 3 ลักษณะการสะท้อนของคลื่นสัญญาณในวัสดุที่มีความชื้นและค่าไดอิเล็กตริก (Dielectric Constant) แตกต่างกัน

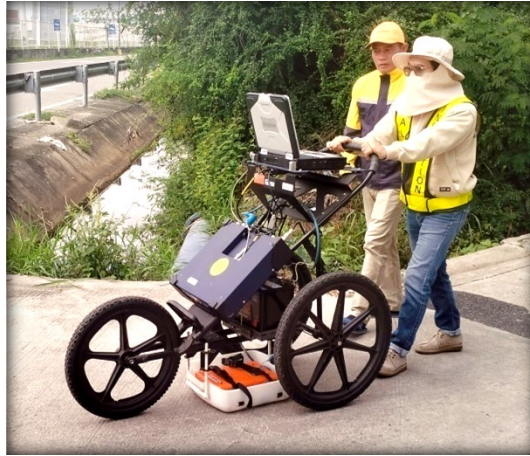
ภาพที่ 5 เครื่องสำรวจฯ แบบหยั่งลึกด้วยสัญญาณเรดาร์ หรือ Ground Penetration Radar (GPR)

เครื่องมือสำรวจฯ GPR (แบบรถเข็น 3 ล้อ) ประกอบด้วย 2 ส่วนหลักๆ ได้แก่ เครื่องควบคุม (Control Unit) และชุดส่ง - รับคลื่นเรดาร์หรือสายอากาศ (Antenna) โดยเครื่องควบคุมนั้นจะเป็นส่วนที่ใช้ในการออกแบบตัวแปรต่างๆ ในการสำรวจฯ เช่น ความถี่ในการส่งคลื่นเรดาร์ ช่วงเวลาในการเปิดรับคลื่นที่สะท้อนขึ้นมา รวมถึงจำนวนเส้นคลื่นเรดาร์ต่อหน่วยความยาว เป็นต้น นอกจากนั้นยังเป็นเครื่องที่ใช้แสดงข้อมูลของคลื่นเรดาร์ที่ได้การสำรวจได้ทันที

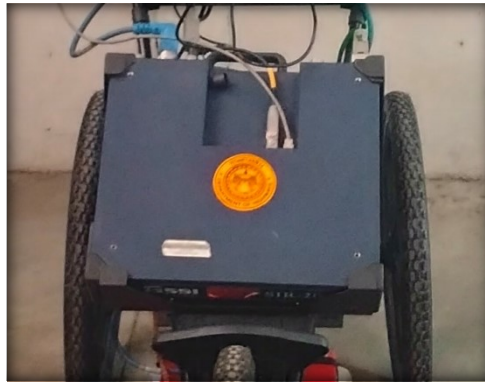
ภาพที่ 6 เครื่องควบคุมและกล่องประมวลผล (Control and Processing Unit)

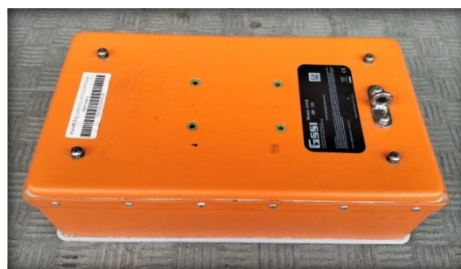
ในส่วนของตัวรับ - ส่งคลื่นเรดาร์หรือหัวเรดาร์ที่ใช้ในการสำรวจฯ จะมีลักษณะเป็นกล่องสี่เหลี่ยมมีขนาดต่างกันขึ้นอยู่กับความถี่ โดยทั่วไปกล่องความถี่ต่ำจะมีขนาดใหญ่ ส่วนกล่องความถี่สูงจะมีขนาดเล็ก เครื่องควบคุมและกล่องรับ - ส่งสัญญาณจะถูกเชื่อมต่อกันด้วยสายเคเบิล ในการสำรวจฯ บางครั้งอาจจะมีการใช้ล้อวัดระยะทางในการวัดระยะทางในการสำรวจ

ภาพที่ 7 ลักษณะของกล่องตัวรับ - ส่งคลื่นเรดาร์ความถี่ 400 MHz และ 900 MHz

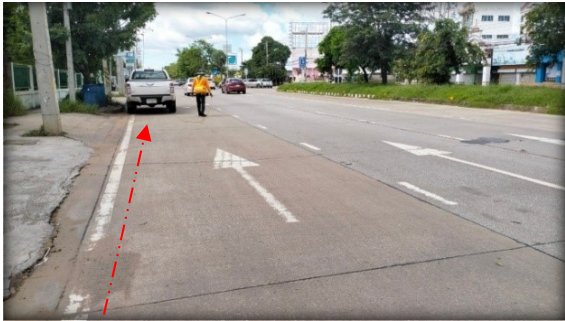
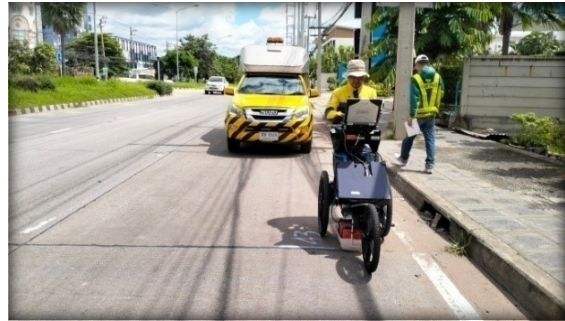
เนื่องจากการเกิดน้ำท่วมบ่อยครั้งบริเวณทางหลวงหมายเลข 205 ตอนโคกสวาย – แขวงทางหลวงนครราชสีมาที่ 1 ช่วงกม.229+250 – กม.229+450 และ กม.229+700 – กม.229+900 (บริเวณหน้า ปภ.จังหวัดนครราชสีมา) พื้นที่ ต.ในเมือง อ.เมือง จ.นครราชสีมา

แนวการสำรวจ ด้วยเครื่อง GPR ทางหลวงหมายเลข 205

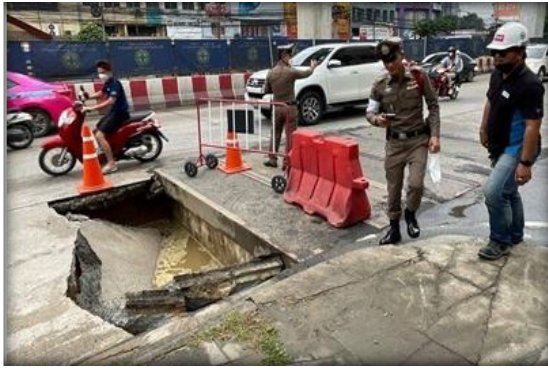
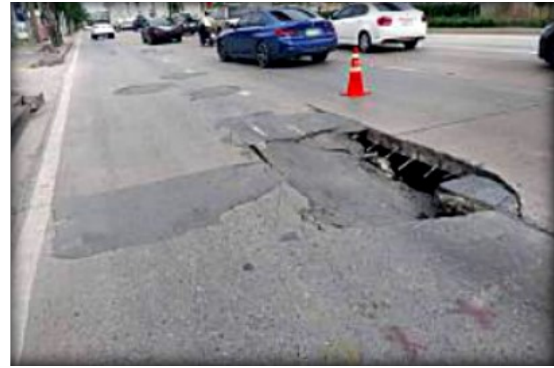
เนื่องจากมีอุบัติเหตุการทรุดตัวของผิวทางคอนกรีตบริเวณขอบบ่อพักสายเคเบิลของการไฟฟ้าบ่อยครั้ง บนสายทางที่มีการก่อสร้างโครงการรถไฟฟ้าสายสีชมพู การสำรวจโพรงใต้โครงสร้างชั้นทางด้วยเครื่อง Ground Penetrating Radar (GPR) เพื่อนำข้อมูลไปวางแผนซ่อมบำรุงอย่างเร่งด่วน ก่อนที่จะเกิดการทรุดตัวบริเวณบ่อพักฯ จุดอื่นๆ ตามมา

การทรุดตัวเป็นหลุมยุบบริเวณขอบบ่อพักฯ บนทางหลวง ตามแนวโครงการก่อสร้างรถไฟฟ้า

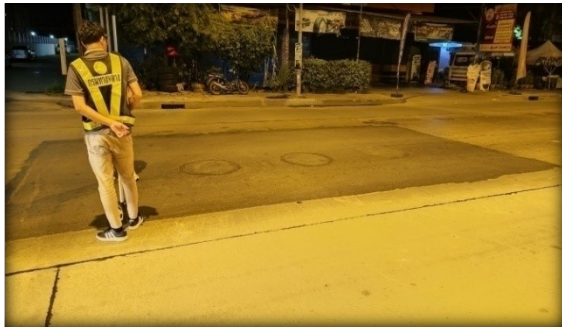
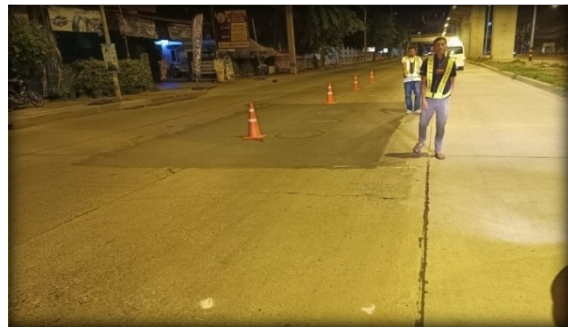
ผลการสำรวจโพรงใต้โครงสร้างชั้นทางด้วยเครื่อง GPR ตามแนวโครงการก่อสร้างรถไฟฟ้าสายสีชมพู  
 ทางหลวงหมายเลข 304 บริเวณบ่อพักสายเคเบิลของการไฟฟ้า กม.0+990 LT

แนวสำรวจฯ ที่ 1 พบความผิดปกติของคลื่นเรดาร์ คาดว่าจะมีโพรงบริเวณขอบบ่อพักฯ  
 เมื่อตรวจสอบความแข็งแรงของโครงสร้างชั้นทางด้วยเครื่อง FWD ปรากฏว่ามีค่าการแอ่นตัวสูงเช่นกัน

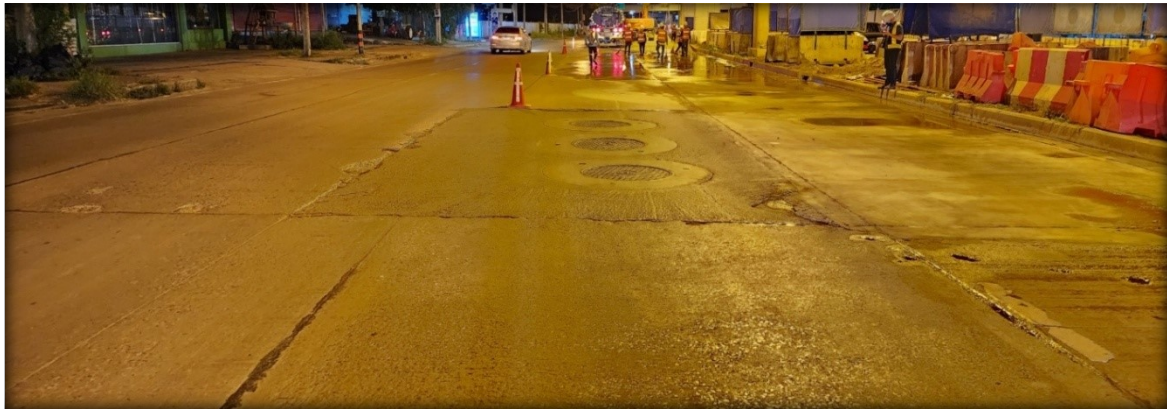
ผลการสำรวจโพรงใต้โครงสร้างชั้นทาง ด้วยเครื่อง GPR ตามแนวโครงการก่อสร้างรถไฟฟ้าสายสีชมพู  
 ทางหลวงหมายเลข 304 บริเวณบ่อพักสายเคเบิลของการไฟฟ้า กม.2+301 LT

แนวสำรวจฯ ที่ 2 พบความผิดปกติของคลื่นเรดาร์ คาดว่าจะมีโพรงบริเวณขอบบ่อพักฯ  
 เมื่อตรวจสอบความแข็งแรงของโครงสร้างชั้นทางด้วยเครื่อง FWD ปรากฏว่ามีค่าการแอ่นตัวสูงเช่นกัน

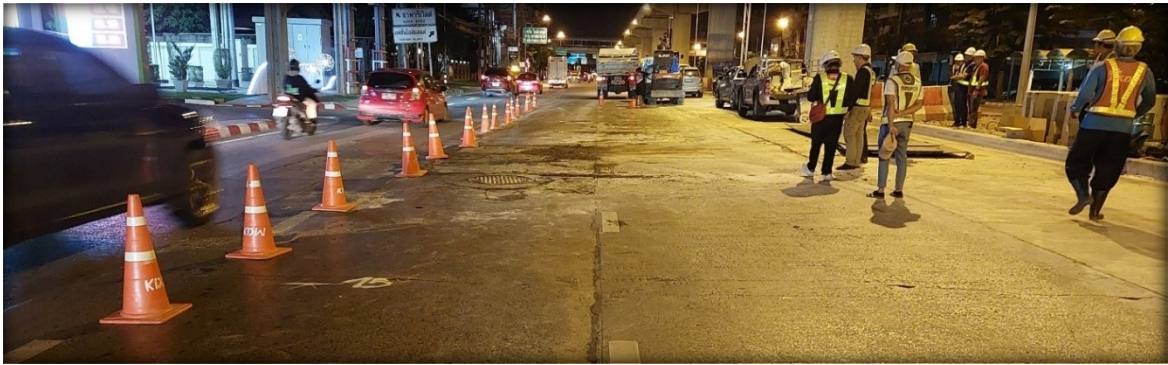
ผลการสำรวจโพรงใต้โครงสร้างชั้นทางด้วยเครื่อง GPR ตามแนวโครงการก่อสร้างรถไฟฟ้าสายสีชมพู ทางหลวงหมายเลข 304 บริเวณบ่อพักสายเคเบิล กม.19+930 LT

แนวสำรวจฯ ที่ 3 พบความผิดปกติของคลื่นเรดาร์ คาดว่าจะมีโพรงบริเวณริมขอบบ่อพักฯ เมื่อตรวจสอบความแข็งแรงของโครงสร้างชั้นทางด้วยเครื่อง FWD ปรากฏว่ามีค่าการแอ่นตัวสูงเช่นกัน

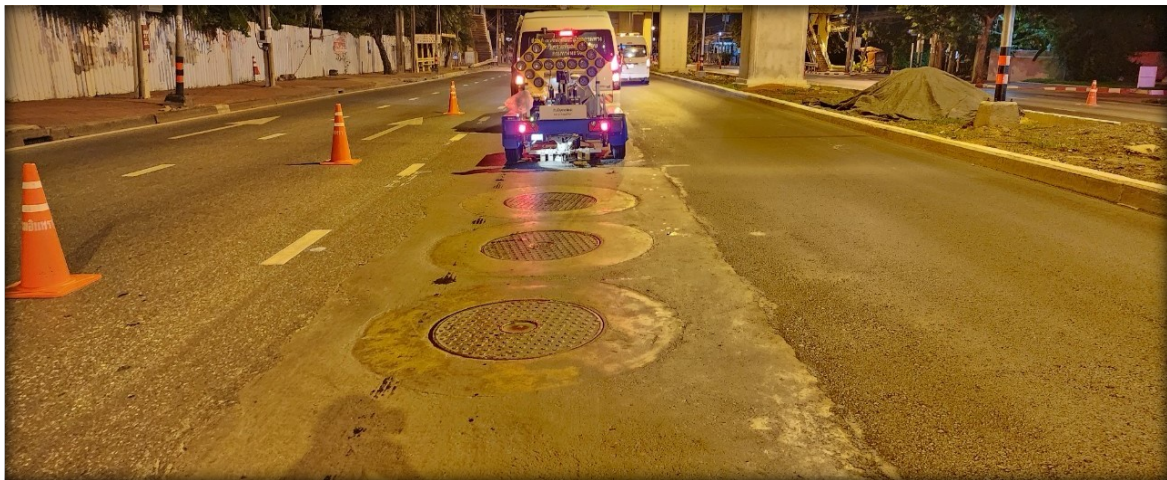
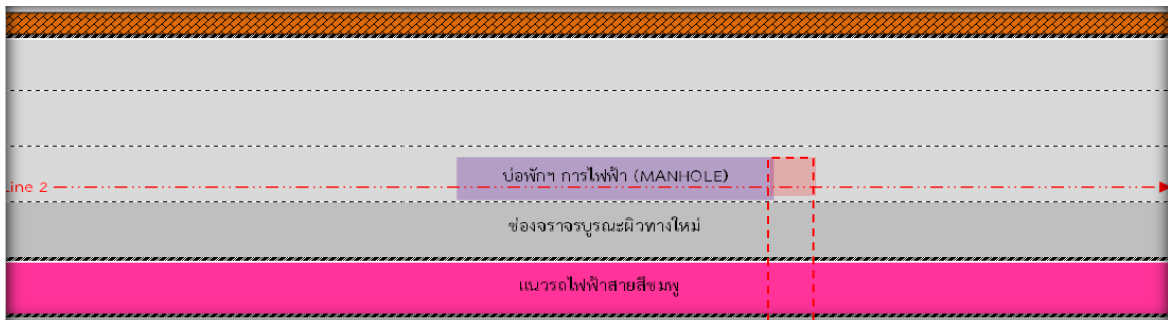
ผลการสำรวจโพรงใต้โครงสร้างชั้นทางด้วยเครื่อง GPR ตามแนวโครงการก่อสร้างรถไฟฟ้าสายสีชมพูทาง  
 หลวงหมายเลข 304 บริเวณบ่อพักสายเคเบิล กม.23+539 LT

แนวสำรวจฯ ที่ 2 พบความผิดปกติของคลื่นเรดาร์ คาดว่าจะมีโพรง บริเวณขอบบ่อพักฯ ด้านขวา  
 เมื่อตรวจสอบความแข็งแรงของโครงสร้างชั้นทางด้วยเครื่อง FWD ปรากฏว่ามีค่าการแอ่นตัวสูงเช่นกัน

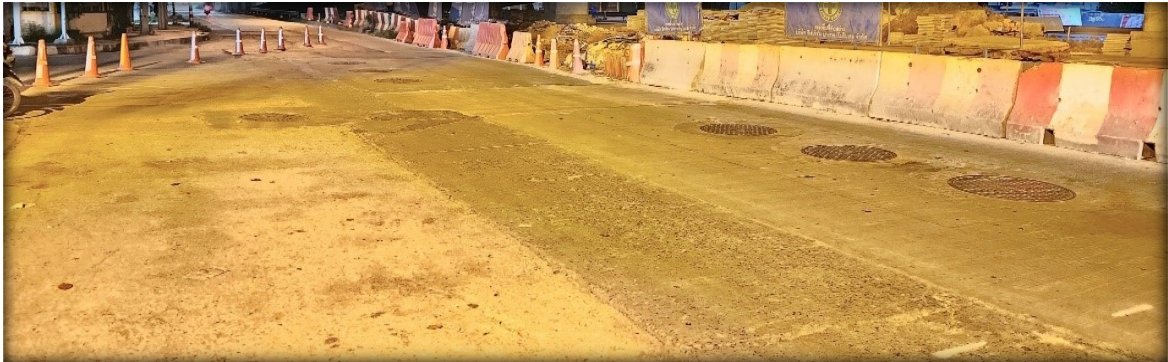
ผลการสำรวจโพรงใต้โครงสร้างชั้นทางด้วยเครื่อง GPR ตามแนวโครงการก่อสร้างรถไฟฟ้า สายสีเหลือง ทางหลวงหมายเลข 3344 บริเวณบ่อพักสายเคเบิลของการไฟฟ้า กม.15+445 RT

แนวสำรวจฯ ที่ 3 พบความผิดปกติของคลื่นเรดาร์ คาดว่าจะมีโพรง บริเวณริมขอบบ่อพักฯ ทั้งสองด้าน เมื่อตรวจสอบความแข็งแรงของโครงสร้างชั้นทางด้วยเครื่อง FWD ปรากฏว่ามีค่าการแอ่นตัวสูงเช่นกัน

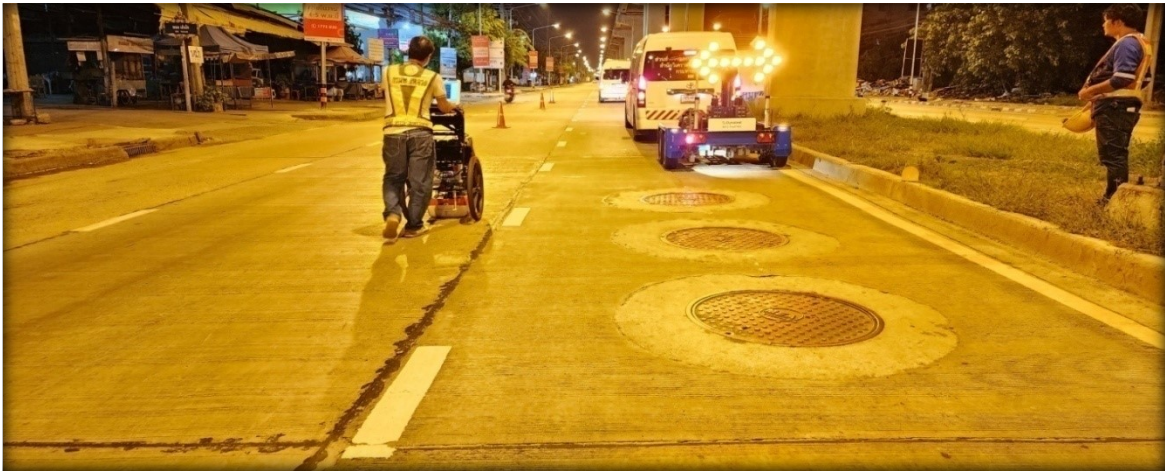
ผลการสำรวจโพรงใต้โครงสร้างชั้นทางด้วยเครื่อง GPR ตามแนวโครงการรถไฟฟ้าสายสีเหลือง  
 ทางหลวงหมายเลข 3268 บริเวณบ่อพักสายเคเบิลของการไฟฟ้า กม.3+060 RT

แนวสำรวจฯ ที่ 3 พบความผิดปกติของคลื่นเรดาร์ คาดว่าจะมีโพรง บริเวณริมขอบบ่อพักฯ ด้านขวา  
 เมื่อตรวจสอบความแข็งแรงของโครงสร้างชั้นทางด้วยเครื่อง FWD ปรากฏว่ามีค่าการแอ่นตัวสูงเช่นกัน

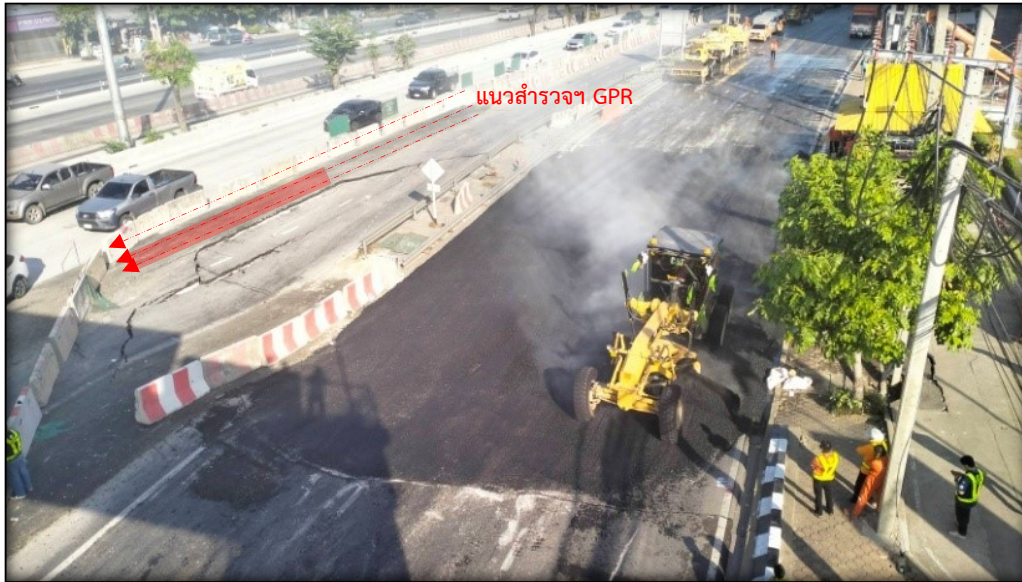
แนวการสำรวจ GPR บริเวณผิวทางแอสฟัลต์ที่กำลังก่อสร้างและบริเวณผิวทางคอนกรีตของเส้นทางหลักทางหลวงหมายเลข 9 ที่ก่อสร้างแล้วเสร็จ ซึ่งอยู่ใกล้กับบริเวณที่เกิดหลุมยุบ

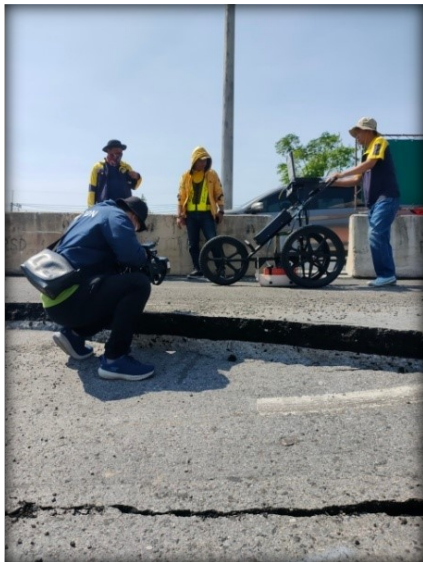
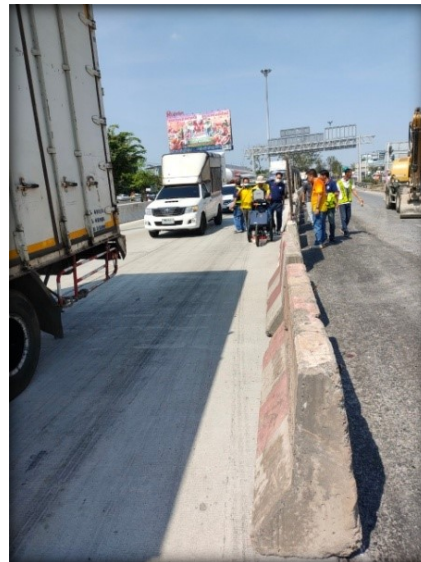
ภาพการสำรวจโพรงใต้ผิวทางจราจรด้วยเครื่อง GPR บริเวณถนนยุบตัว ทางหลวงหมายเลข 3029

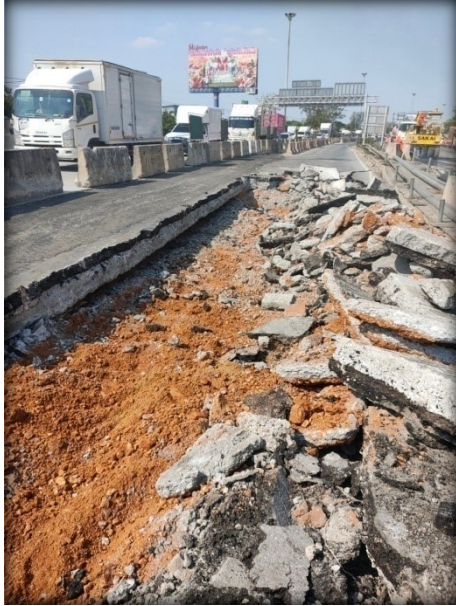
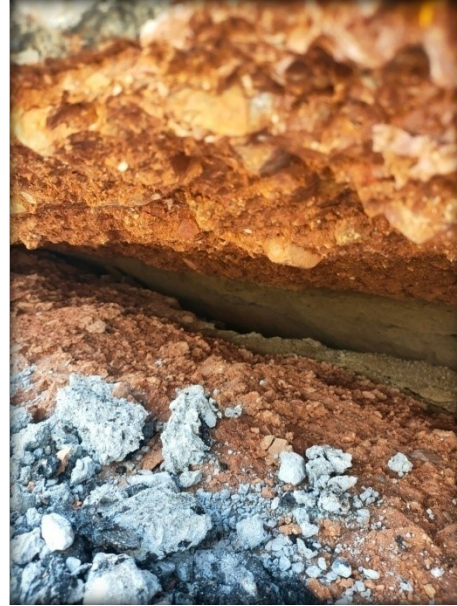
ภาพการรื้อเอาผิวทางที่แตกหักจากการยุบตัวของถนนออกและพบว่ามีโพรงขนาดใหญ่ลึกเข้าไปใต้  
โครงสร้างชั้นทางใกล้กับบริเวณหลุมยุบ ตรงกับผลการสำรวจฯ GPR

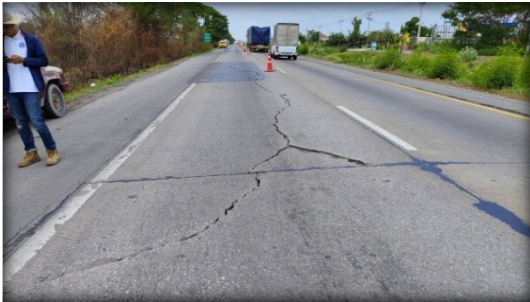
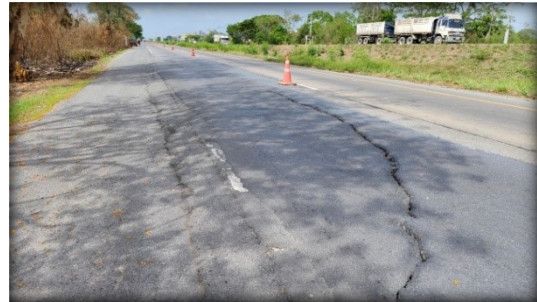
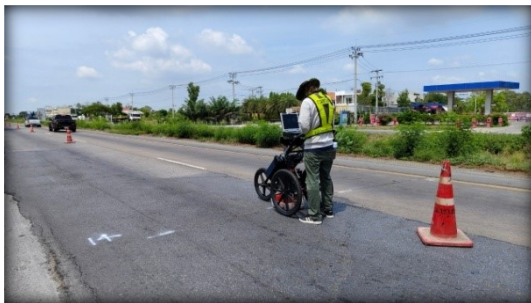
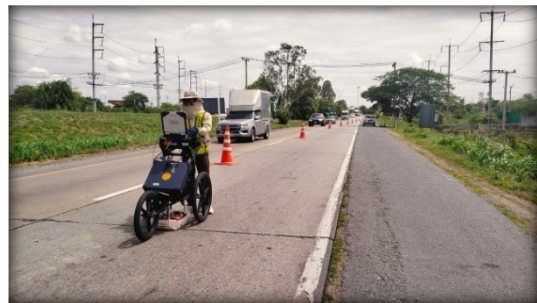
ส่วนออกแบบแนะนำโครงสร้างชั้นทางมีขออนุเคราะห์ส่วนสำรวจและประเมินสภาพทาง ดำเนินการสำรวจชั้นโครงสร้างใต้ผิวจราจร ด้วยเครื่อง GPR บริเวณทางหลวงหมายเลข 347 ตอน บางปะหัน – เจ้าปลุก ระหว่าง กม.48+700 ถึงกม.49+500 RT เพื่อนำข้อมูลมาประกอบการออกแบบ และแนะนำการซ่อมแซมต่อไป

การสำรวจโพรงใต้ผิวทางจราจรด้วยเครื่อง GPR ทางหลวงหมายเลข 347

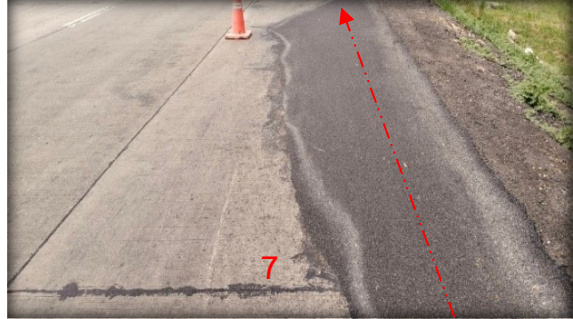
ผลการสำรวจโครงสร้างชั้นทาง ด้วยเครื่อง GPR ที่ความถี่ 400 MHz. และ 900 MHz.  
ทางหลวงหมายเลข 347 ช่วงกม.48+700 – กม.49+500 RT1

พบความผิดปกติของคลื่นเรดาร์ ซึ่งคาดว่าจะ เป็นโพรงอากาศใต้ผิวทางจราจร บริเวณ  
ร่องล้อขวา RT1 คอนกรีตแผ่นที่ 6 ในส่วนของคอนกรีตแผ่นที่ 7 จะเป็นส่วนที่มีการซ่อมบำรุงโดยการ  
รื้อผิวคอนกรีตที่แตกหักออกไป แล้วนำแอสฟัลต์มาปูปรับระดับเพื่อเปิดใช้งานชั่วคราว

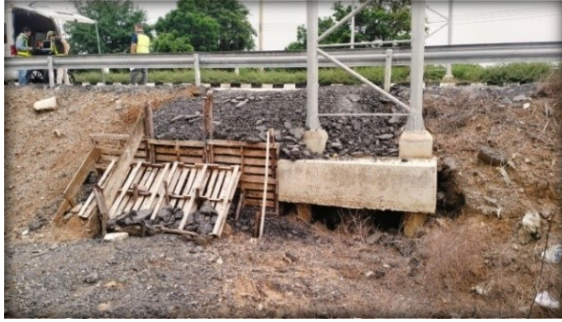
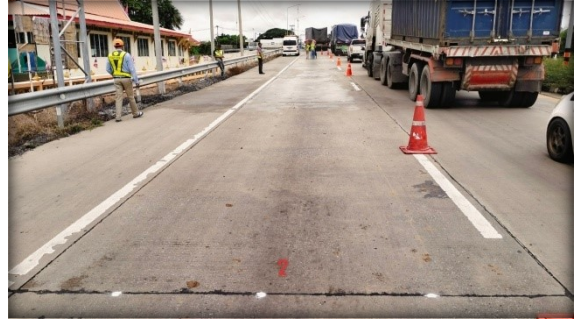
การสำรวจโพรงใต้โครงสร้างชั้นทาง ด้วยเครื่อง GPR ในพื้นที่แขวงทางหลวงสระบุรี บริเวณทางหลวงหมายเลข 33 ตอน โคกแดง - หินกอง ช่วง กม.76+950 RT เกิดดินสไลด์เป็นโพรงใต้ผิวทางคอนกรีต เนื่องจากฝนตกหนักและน้ำกัดเซาะ เพื่อเป็นข้อมูลในการวางแผนและออกแบบวิธีซ่อมบำรุงต่อไป

บริเวณไหล่ทางคอนกรีตแผ่นที่ 3 ของแนวที่ 1 และแนวที่ 2 พบความผิดปกติของคลื่นเรดาร์ ซึ่งคาดว่าจะเป็นโพรงอากาศใต้ผิวทางจราจร

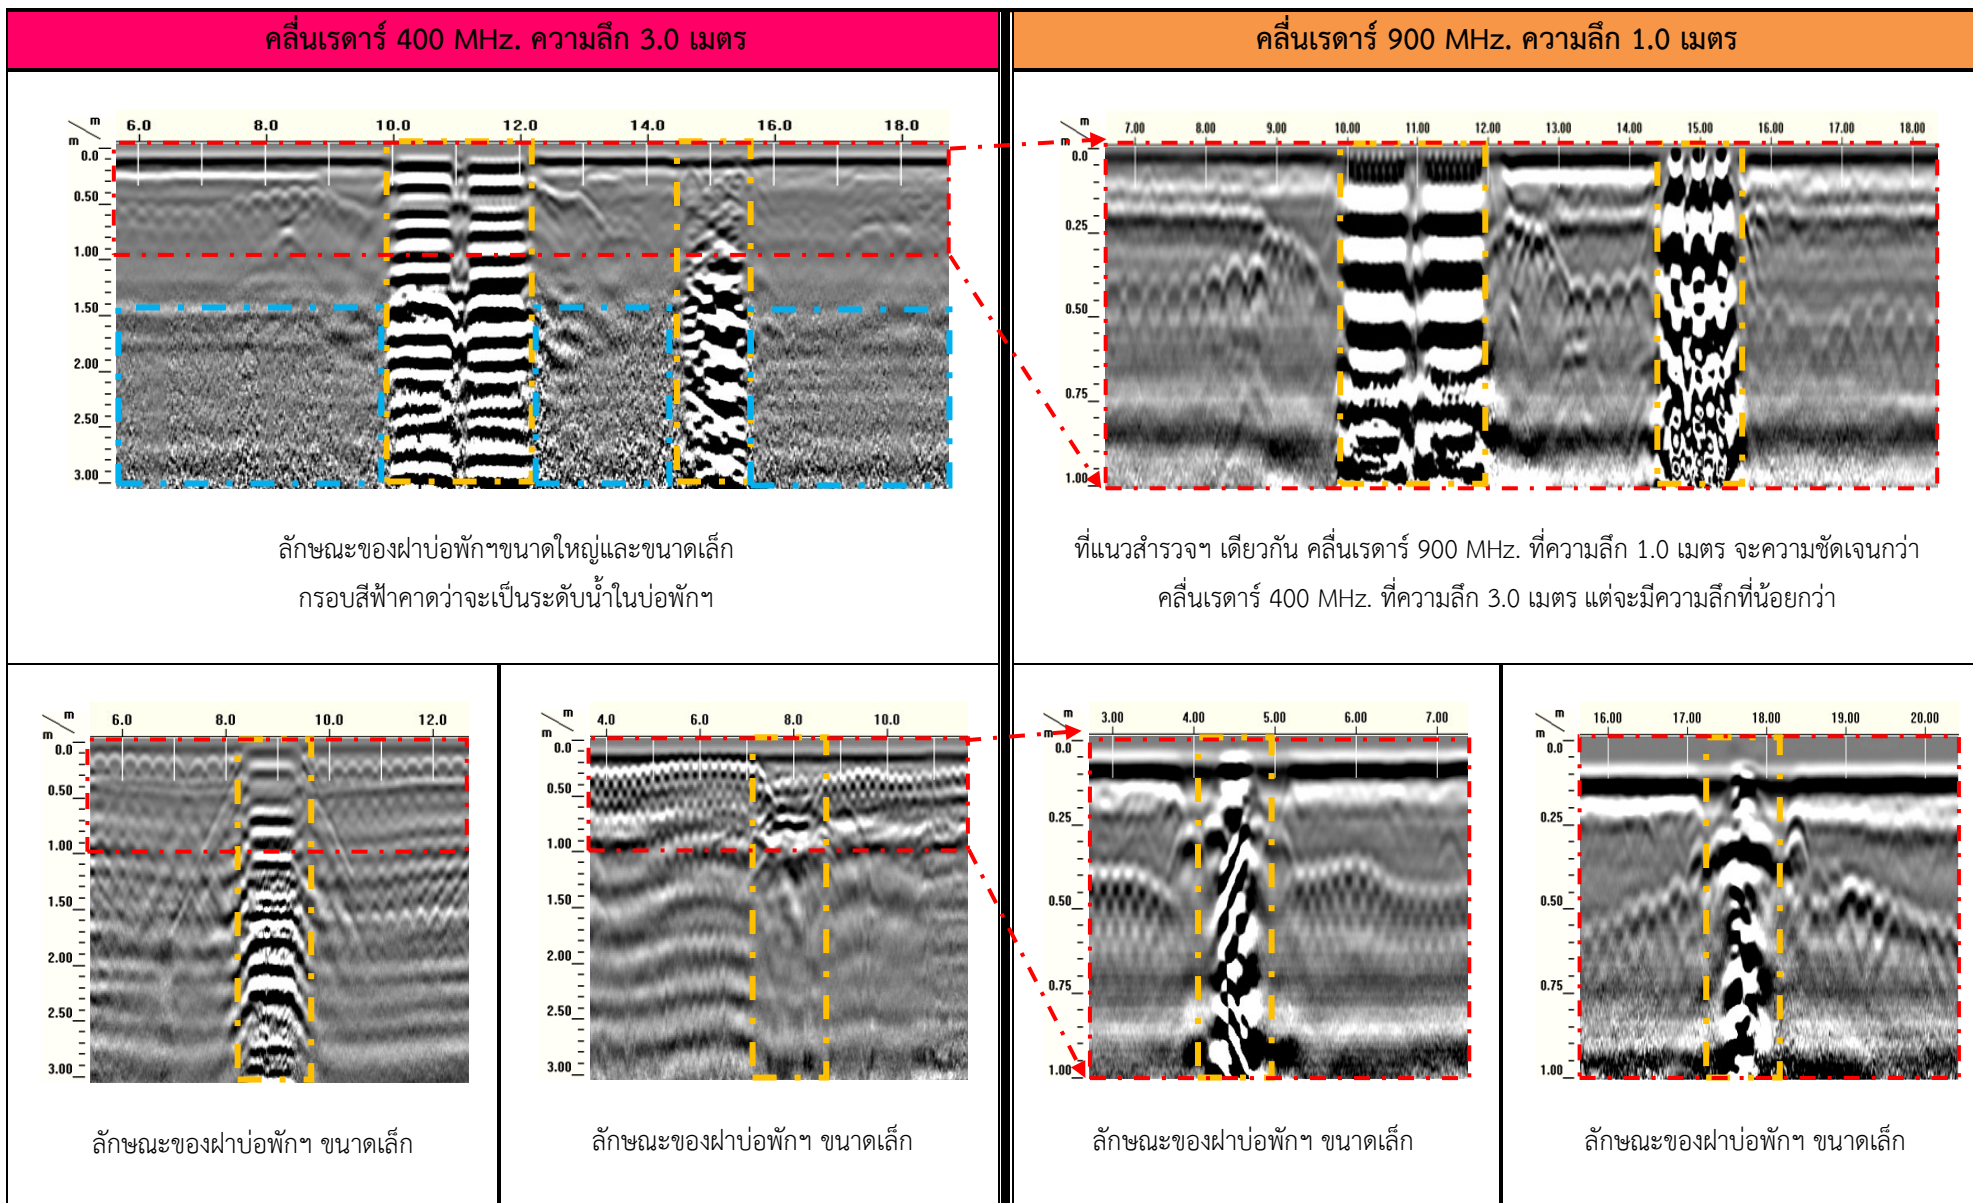
## ตารางภาพลักษณะของคลื่นเรดาร์ที่สัมพันธ์กับตะแกรงหรือฝาบ่อพักที่ระบายน้ำ

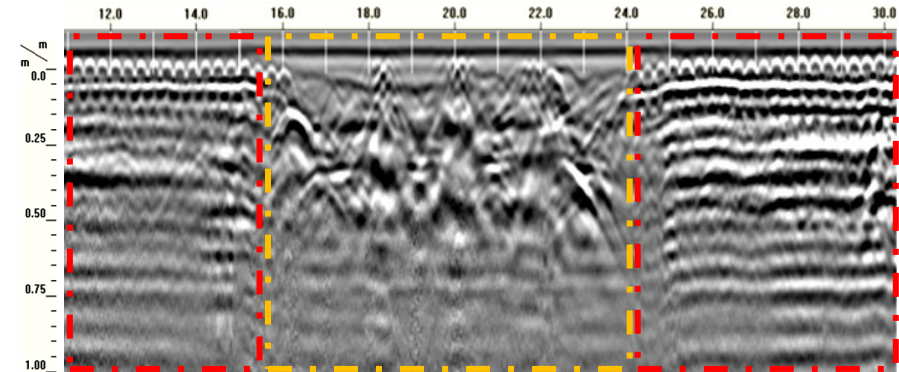
คลื่นเรดาร์ 400 MHz. ความลึก 3.0 เมตร (มีความผิดปกติ)

ลักษณะคลื่นเรดาร์บริเวณบ่อพักสายเคเบิล

ที่มีการหลุดตัวของโครงสร้างชั้นทางและเกิดโพรงใต้ผิวทางคอนกรีตบริเวณขอบบ่อพักทั้งสองด้าน
