# สำนักวิจัยและพัฒนาทาง กรมทางหลวง

โครงการศึกษาจัดทำแผ่นยางพารากันกระแทกสำหรับป้องกัน  
บ่อรองรับรอยต่อพื้นสะพานชำรุดเนื่องจากน้ำหนักล้อรถบรรทุก

รายงานขั้นสุดท้าย  
(Final Report)

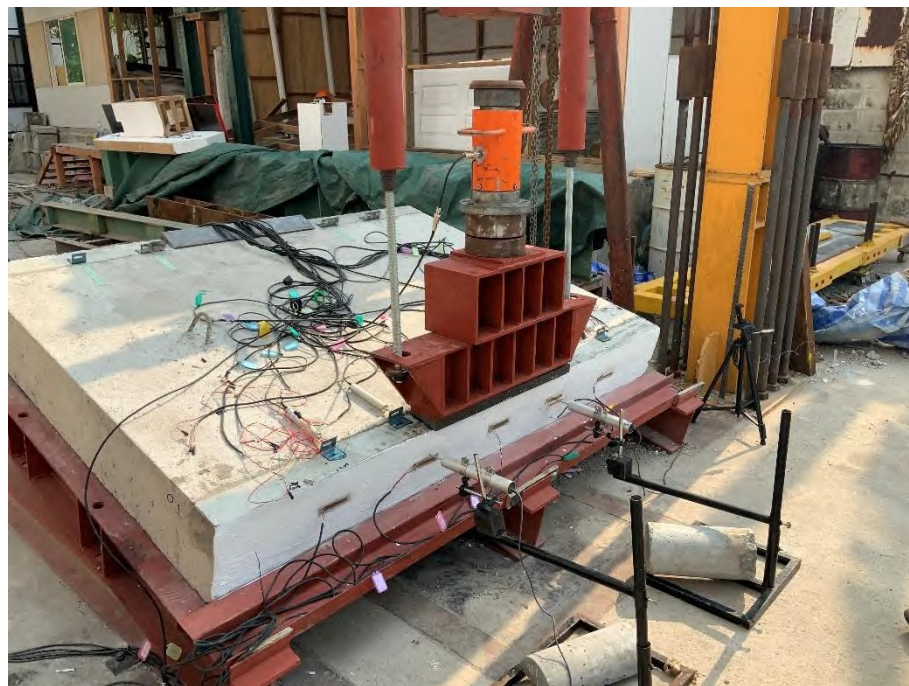
ในการทดสอบที่ปรึกษาจะทำการทดสอบบ่ารองรับโดยการให้แรงกระทำเป็นจุดแบบสถิต(Static) ลงบนปากคอนกรีต แรงกระทำจากกระบอกไฮดรอลิกจะกระจายเป็นแรงกระทำบนปากคอนกรีตบนจุดที่กำหนดโดยใช้คานถ่ายแรง (Transfer Beam) คานถ่ายแรงนี้จะช่วยให้แรงที่กระทำกระจายลงไปสู่ปากคอนกรีตได้ ในการทดสอบนี้ จะมีการออกแบบโครงหลักพิเศษที่มีความเอียง เพื่รองรับพื้นสะพานโดยจะมีแผ่นเหล็กถ่ายแรงขนาดกว้าง 100 มิลลิเมตร ยาว 650 มิลลิเมตร เพื่อถ่ายแรงกดลงไปยังพื้นรอยต่อสะพาน ดังแสดงในรูปที่ 3.1-5 การจำลองพื้นทดสอบลักษณะนี้ แรงกดในแนวดิ่งจากเครื่องมือทดสอบจะทำให้เกิดแรงกระทำตั้งฉากกับพื้นสะพาน ซึ่งเป็นตัวแทนน้ำหนักกดจากล้อรถบรรทุก และแรงกระทำขนานไปกับพื้นสะพาน ซึ่งเป็นตัวแทนแรงเบรกของรถบรรทุก

รูปที่ 3.1-5 การเตรียมการทดสอบรอยต่อพื้นสะพาน (Test Setup)

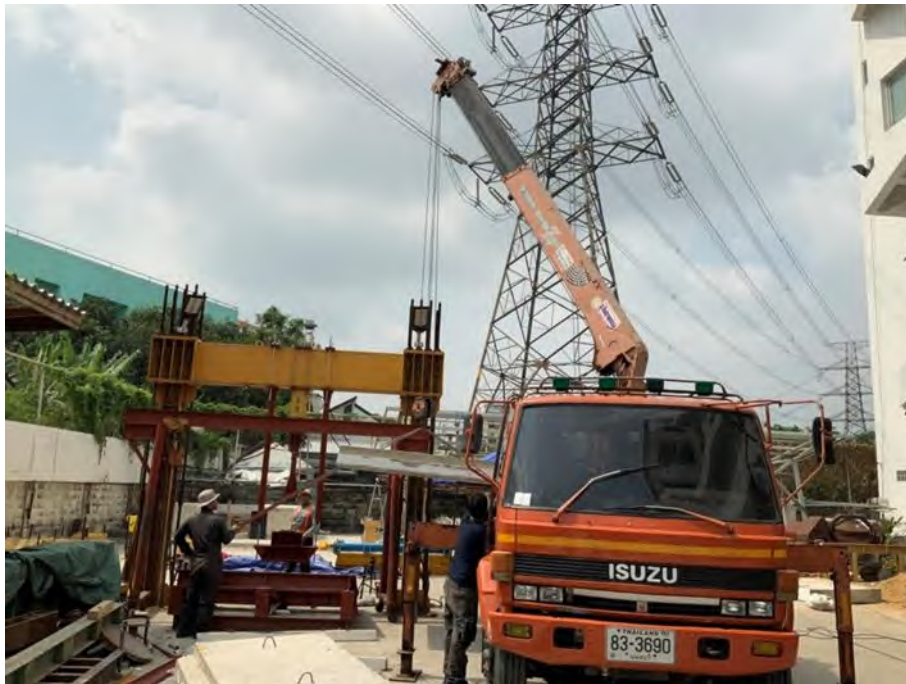
รูปที่ 3.1-23 การติดตั้งบ่ารองรับรอยต่อพื้นสะพานตัวอย่างในโครงเหล็กบนฐานรองรับสำหรับการทดสอบ

ทดสอบโดยการถ่ายรูปขั้นตอนการให้แรงกระทำ รอยแตกร้าว และพฤติกรรมต่างๆ ที่เกิดขึ้น รวมถึงบันทึกผลระหว่างการทดสอบโดยละเอียด เช่น การเคลื่อนที่ของบารองรับรอยต่อพื้นสะพาน ตัวอย่างจาก LVDT เกจวัดความเครียดในเหล็กเสริม รอยแตกร้าว พฤติกรรมการวิบัติ เป็นต้น ตัวอย่างการติดตั้งบารองรับรอยต่อพื้นสะพานบนฐานรองรับที่กำหนดไว้ได้แสดงไว้ในรูปที่ 3.1-23 และตัวอย่างการติดตั้งบารองรับรอยต่อพื้นสะพานทดสอบบนฐานรองรับได้แสดงไว้ดังรูปที่ 3.1-24

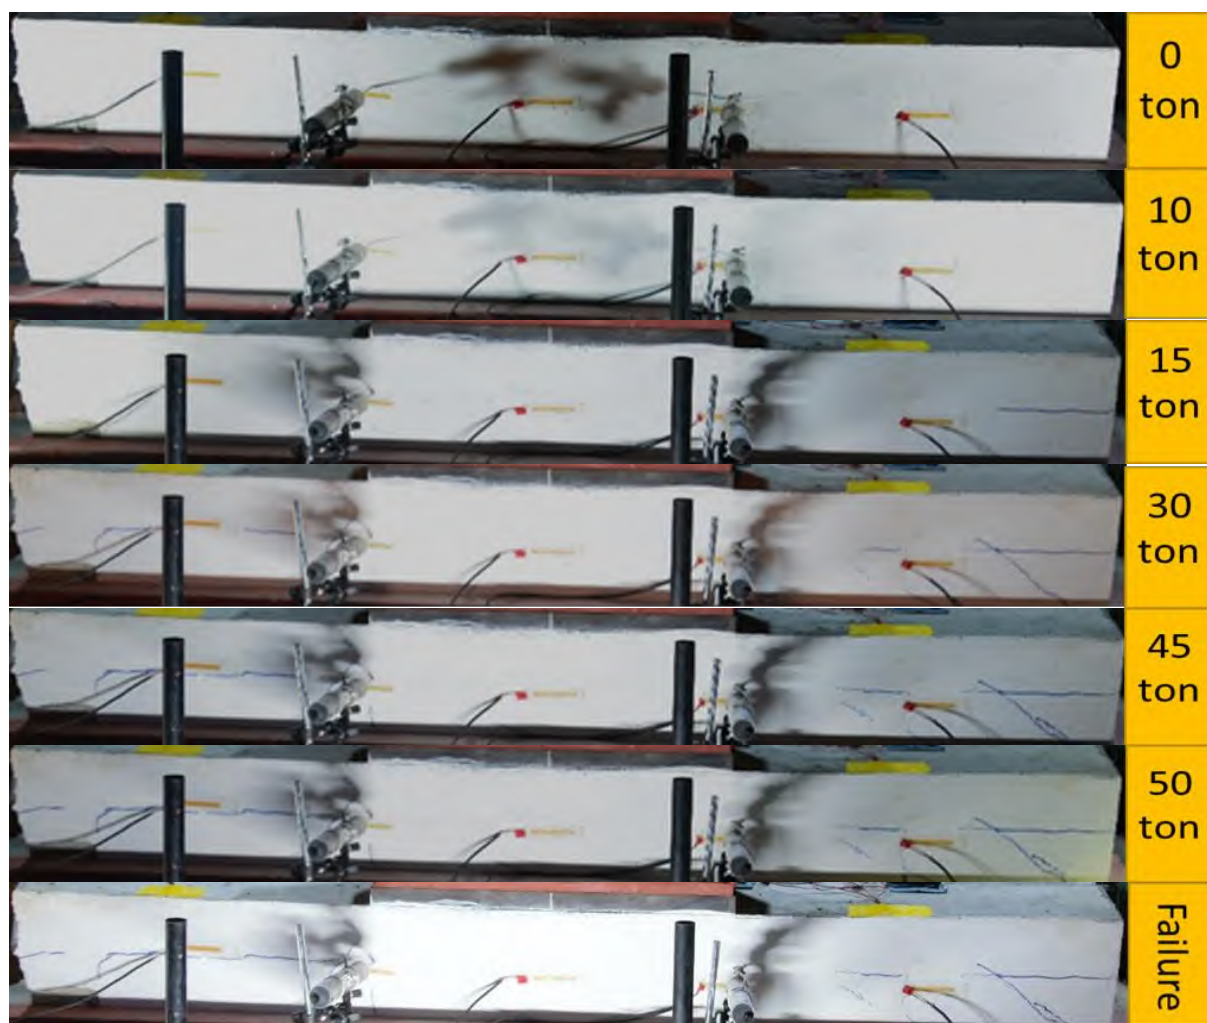
รูปที่ 4.1-15 รูปแบบการแตกร้าวของบ่มองรับรอยต่อรูปแบบที่ 2 ตัวอย่างที่ 1 (B-02-SL1)

จากรูปที่ 4.1-15 เมื่อเริ่มเพิ่มแรงกดไปเล็กน้อยที่ระดับ 5 ตัน และ 10 ตันไม่พบรอยแตกร้าวใด ๆ บนแผ่นพื้น ดังนั้นจึงทำการเพิ่มระดับแรงกดไปที่ 15 ตัน จึงเริ่มพบรอยร้าวกระจายไปทั่วบ่ารองรับรอยต่อและแผ่นพื้น รอยร้าวบริเวณด้านหน้าของบ่ารองรับรอยต่อ จะเกิดขึ้นอย่างทันทีทันใด ตามแนวรอยต่อของบ่ารองรับรอยต่อ ทั้งทางด้านหน้า และด้านบนระหว่างแผ่นพื้นด้านบนและบ่ารองรับรอยต่อ นอกจากนั้นยังพบรอยแตกร้าวเป็นแนวเฉียงประมาณ 45 องศา บริเวณแผ่นพื้นที่รองรับบ่ารองรับรอยต่อ และแผ่นพื้น เมื่อเพิ่มแรงกระทำไปที่ 25 ตัน รอยร้าวที่เกิดขึ้นเดิมมีการเพิ่มจำนวน ขยายขนาดและความกว้างมากขึ้น และเมื่อเพิ่มระดับแรงกระทำไปที่ 40 ตัน รอยร้าวที่มีอยู่เดิมได้เพิ่มขนาดและความกว้างมากขึ้น และการทดสอบได้หยุดลงเมื่อเพิ่มแรงกระทำไปถึง 52 ตัน เนื่องจากถึงขีดจำกัดของระบบโครงสร้างสำหรับการทดสอบ

ในการสอบบ่มองรับรอยต่อ จะทำการค่อย ๆ เพิ่มแรงกดไปที่บริเวณกึ่งกลางของ  
 รอยต่อ โดยให้แรงกระทำผ่านแผ่นคานเหล็กกระจายน้ำหนัก โดยให้มีพื้นที่ของแรงที่กดกับบ่ํา  
 รอยต่อมีความกว้างเท่ากับ 100 มิลลิเมตร และยาวเท่ากับ 650 มิลลิเมตร เนื่องจาก  
 รูปแบบการทดสอบนี้ ความแข็งแรงของแผ่นพื้นมีค่าสูงมาก ดังนั้นการทดสอบจะเน้นเป็น  
 แบบการเพิ่มระดับของแรงกดไปที่ละน้อย และจะบันทึกรูปภาพของรอยแตกร้าวในแต่ละ  
 ระดับของแรงกด รูปแบบการแตกร้าวของบ่มองรับรอยต่อรูปแบบที่ 1 ตัวอย่างที่ 1 (B-02-SL1  
 และ B-02-SL2) ได้แสดงไว้ดังรูปที่ 4.1-15 และรูปที่ 4.1-16

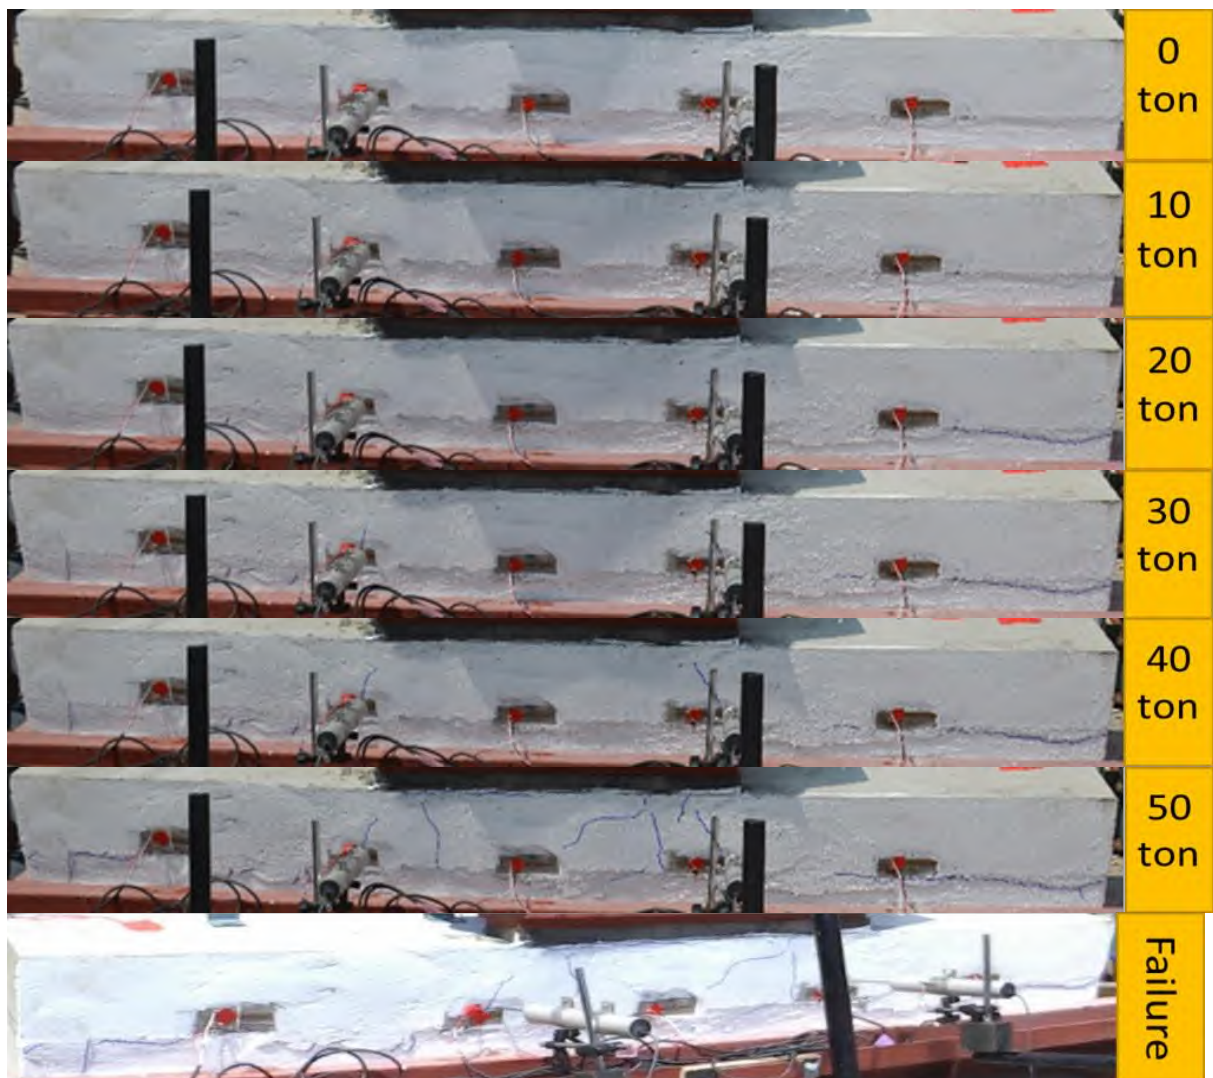
รูปที่ 4.1-58 รูปแบบการแตกร้าวของบ่ารองรับรอยต่อรูปแบบที่ 5 ตัวอย่างที่ 2 (B-05-SL2)

ในการสอบบ่ารองรับรอยต่อ จะทำการค่อย ๆ เพิ่มแรงกดไปที่บริเวณกึ่งกลางของรอยต่อ โดยให้แรงกระทำผ่านแผ่นคานเหล็กกระจายน้ำหนัก โดยให้มีพื้นที่ของแรงที่กดกับบ่ารองรับรอยต่อมีความกว้างเท่ากับ 100 มิลลิเมตร และยาวเท่ากับ 650 มิลลิเมตร เนื่องจากรูปแบบการทดสอบนี้ ความแข็งแรงของแผ่นพื้นมีค่าสูงมาก ดังนั้นการทดสอบจะเน้นเป็นแบบการเพิ่มระดับของแรงกดไปที่ละน้อย และจะบันทึกรูปภาพของรอยแตกร้าวในแต่ละระดับของแรงกด รูปแบบการแตกร้าวของบ่ารองรับรอยต่อรูปแบบที่ 5 ตัวอย่างที่ 1 (B-05-SL1 และ B-05-SL2) ได้แสดงไว้ดังรูปที่ 4.1-57 และรูปที่ 4.1-58

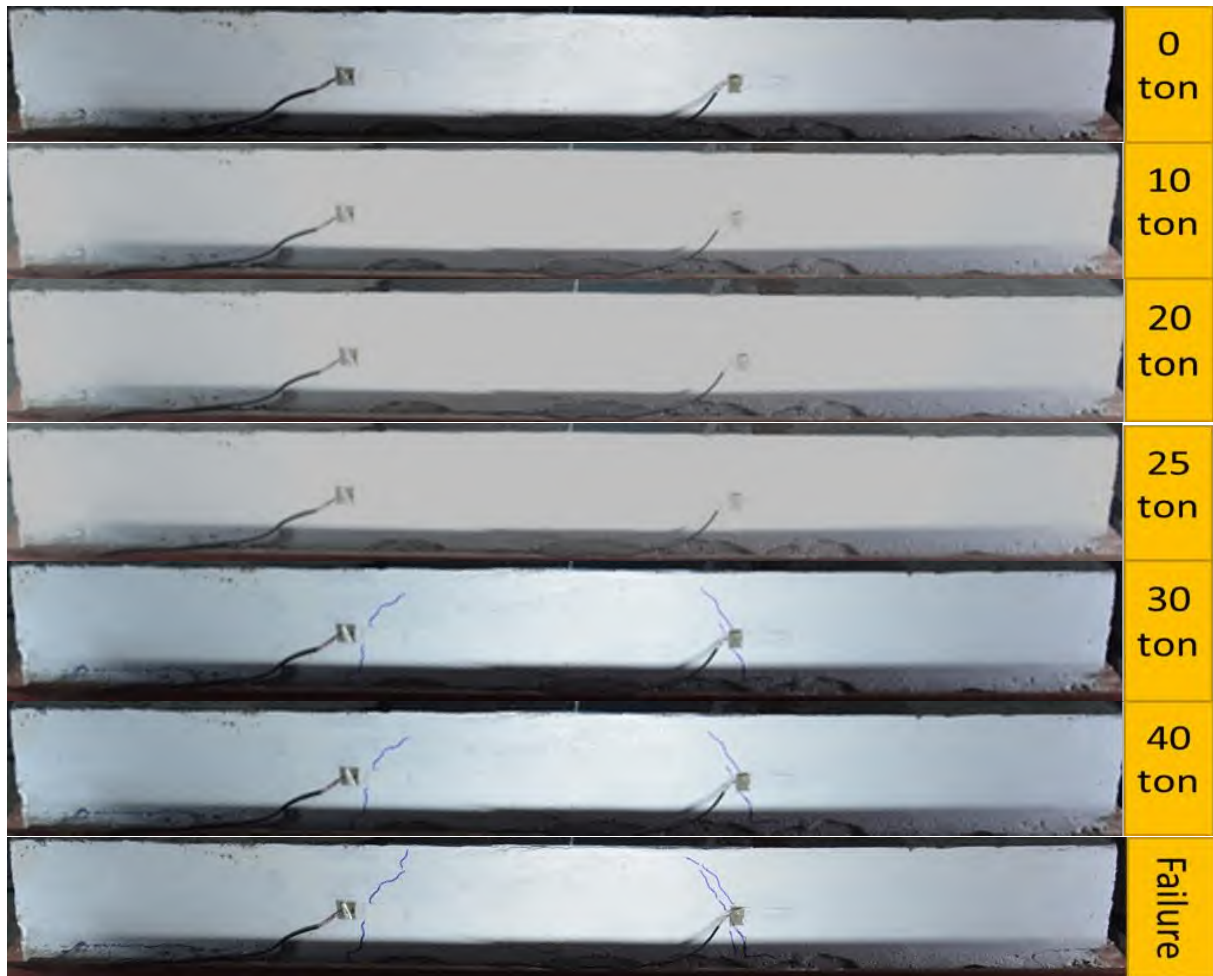
รูปที่ 4.1-72 รูปแบบการแตกร้าวของบ่ารองรับรอยต่อรูปแบบที่ 6 ตัวอย่างที่ 2 (B-06-SL2)

ในการสอบบารองรับรอยต่อ จะทำการค่อย ๆ เพิ่มแรงกดไปที่บริเวณกึ่งกลางของรอยต่อ โดยให้แรงกระทำผ่านแผ่นคานเหล็กกระจายน้ำหนัก โดยให้มีพื้นที่ของแรงที่กดกับบารองรับรอยต่อมีความกว้างเท่ากับ 100 มิลลิเมตร และยาวเท่ากับ 650 มิลลิเมตร เนื่องจากรูปแบบการทดสอบนี้ ความแข็งแรงของแผ่นพื้นมีค่าสูงมาก ดังนั้นการทดสอบจะเน้นเป็นแบบการเพิ่มระดับของแรงกดไปที่ละน้อย และจะบันทึกรูปภาพของรอยแตกร้าวในแต่ละระดับของแรงกด รูปแบบการแตกร้าวของบารองรับรอยต่อรูปแบบที่ 6 ตัวอย่างที่ 1 (B-06-SL1 และ B-06-SL2) ได้แสดงไว้ดังรูปที่ 4.1-71 และรูปที่ 4.1-72

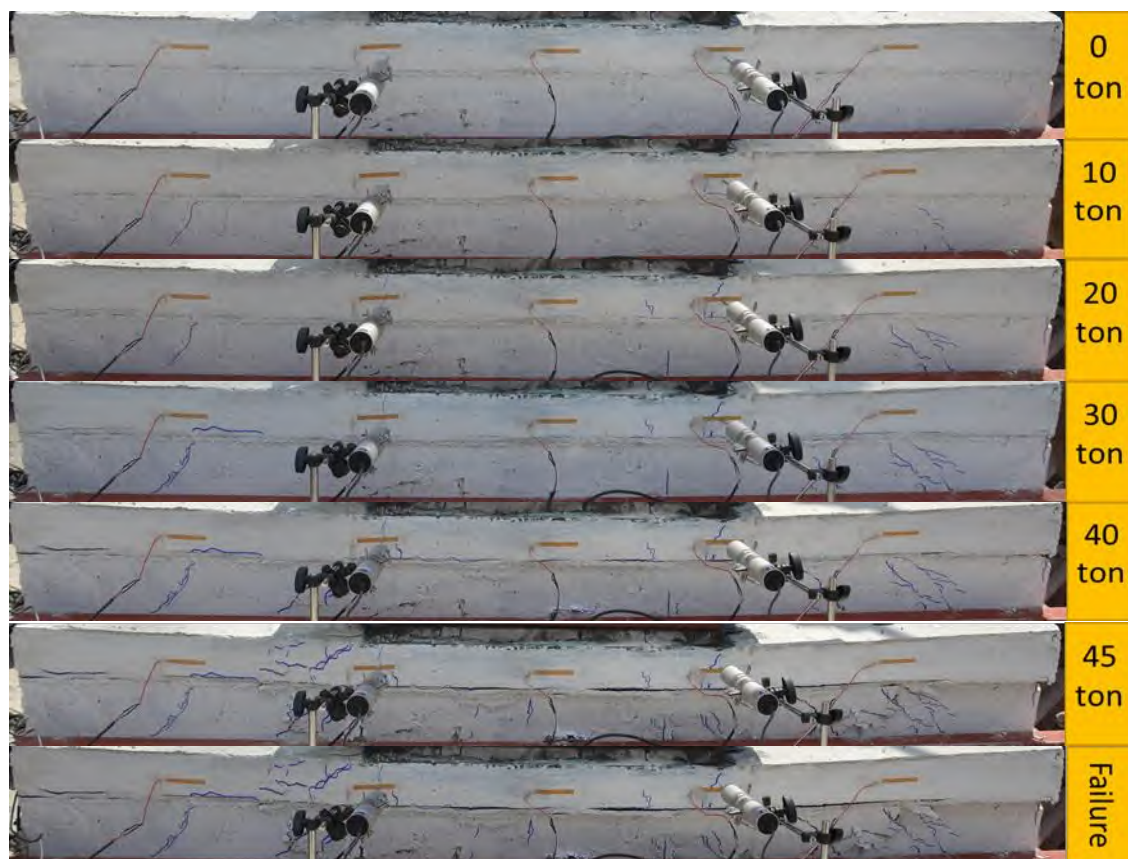
รูปที่ 4.2-15 รูปแบบการแตกร้าวของบ่ารองรับรอยต่อรูปแบบที่ 8 ตัวอย่างที่ 1 (B-08-SL-RP1)

ในการสอบบารองรับรอยต่อ จะทำการค่อย ๆ เพิ่มแรงกดไปที่บริเวณกึ่งกลางของรอยต่อ โดยให้แรงกระทำผ่านแผ่นคานเหล็กกระจายน้ำหนัก โดยให้มีพื้นที่ของแรงที่กดกับบารองรับรอยต่อมีความกว้างเท่ากับ 100 มิลลิเมตร และยาวเท่ากับ 650 มิลลิเมตร เนื่องจากรูปแบบการทดสอบนี้ ความแข็งแรงของแผ่นพื้นมีค่าสูงมาก ดังนั้นการทดสอบจะเน้นเป็นแบบการเพิ่มระดับของแรงกดไปที่ละน้อย และจะบันทึกรูปภาพของรอยแตกร้าวในแต่ละระดับของแรงกด รูปแบบการแตกร้าวของบารองรับรอยต่อรูปแบบที่ 8 ตัวอย่างที่ 1(B-08-SL-RP1 และ B-08-SL-RP2) ได้แสดงไว้ดังรูปที่ 4.2-15 และรูปที่ 4.2-16

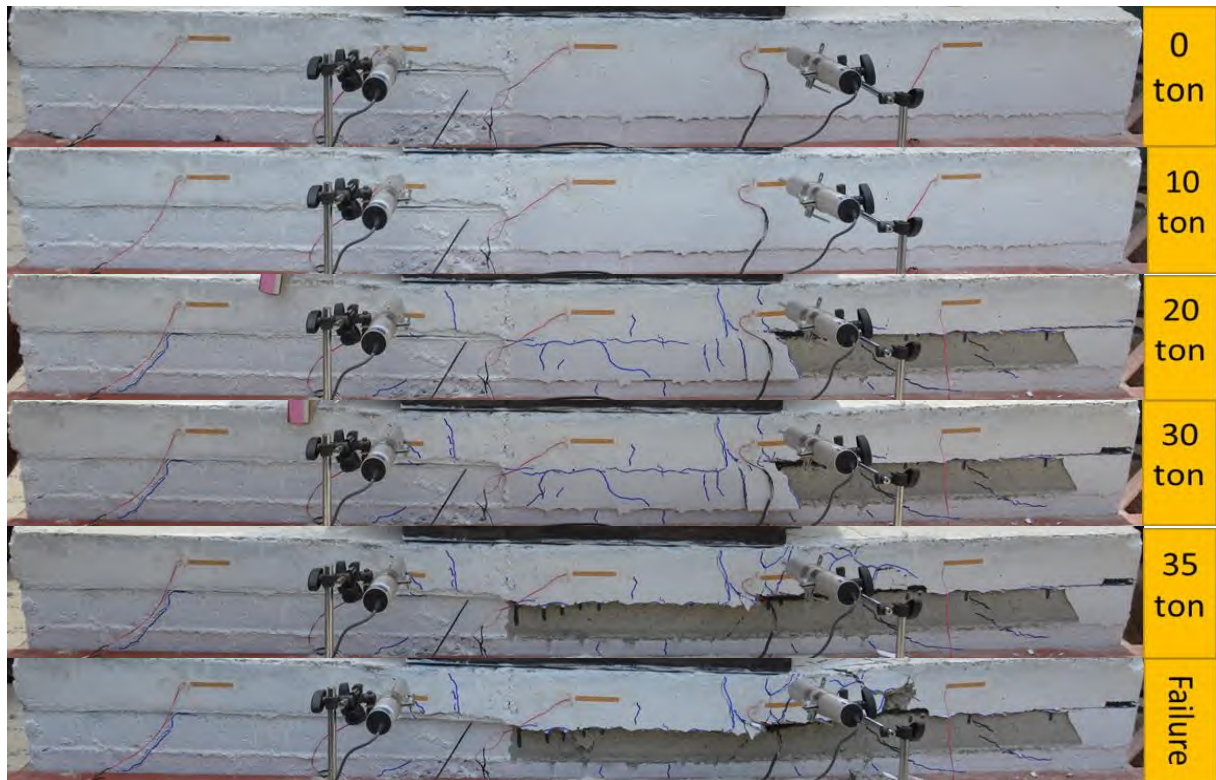
รูปที่ 4.2-16 รูปแบบการแตกร้าวของบารองรับรอยต่อรูปแบบที่ 8 ตัวอย่างที่ 2 (B-08-SL-RP2)

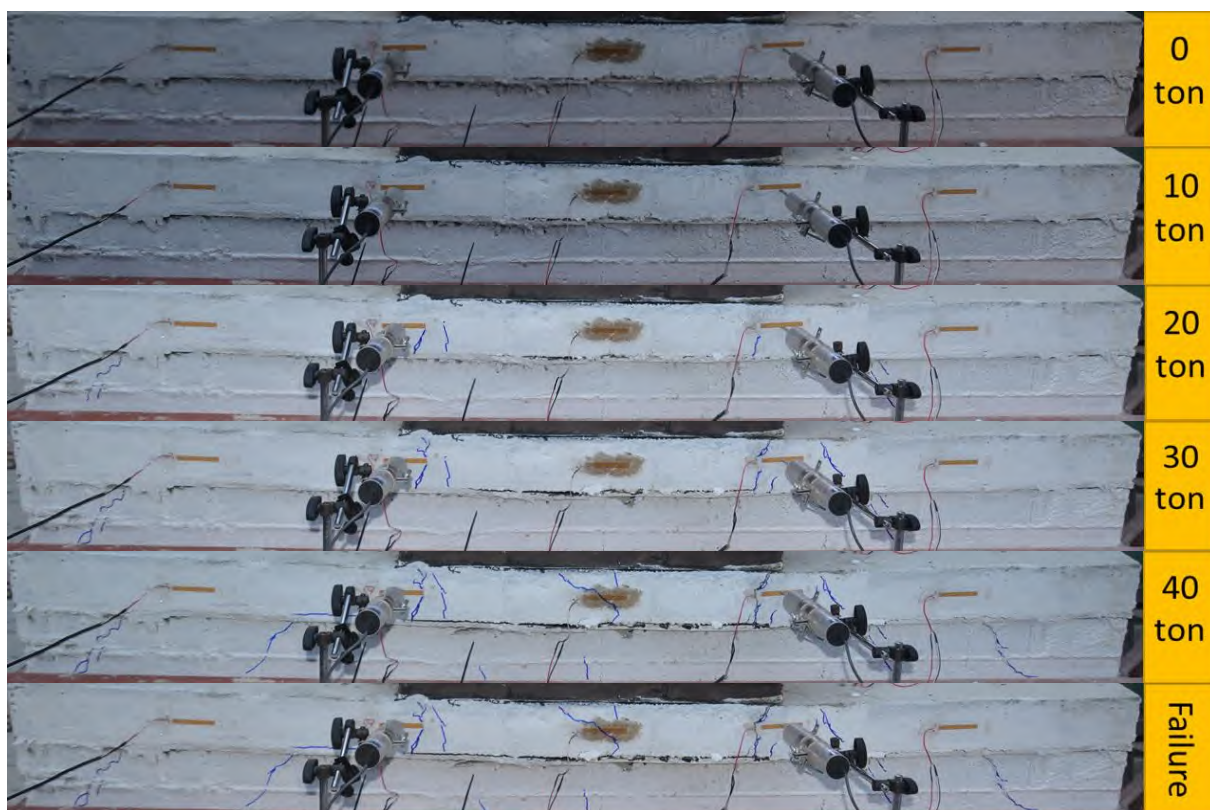
รูปที่ 4.2-30 รูปแบบการแตกร้าวของบ่ารองรับรอยต่อรูปแบบที่ 2 ตัวอย่างที่ 2 (B-09-SL-RP2)

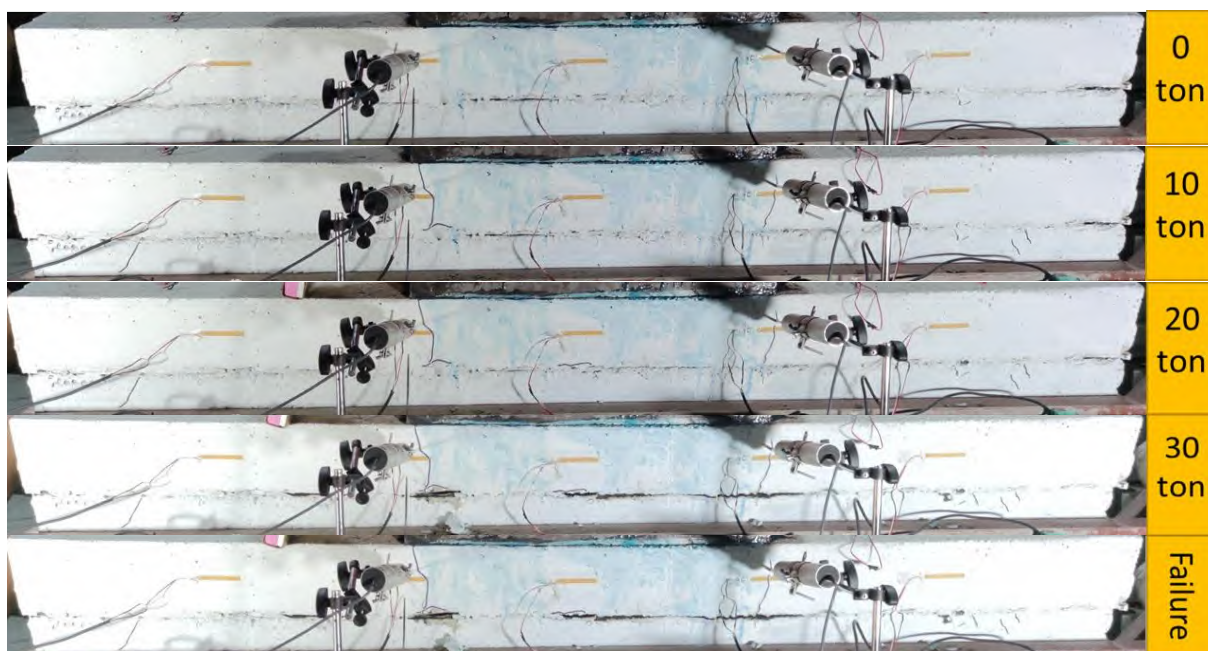
รูปที่ 4.2-57 รูปแบบการแตกร้าวของบารองรับรอยต่อรูปแบบที่ 11 ตัวอย่างที่ 1 (B-11-SL-RP1)

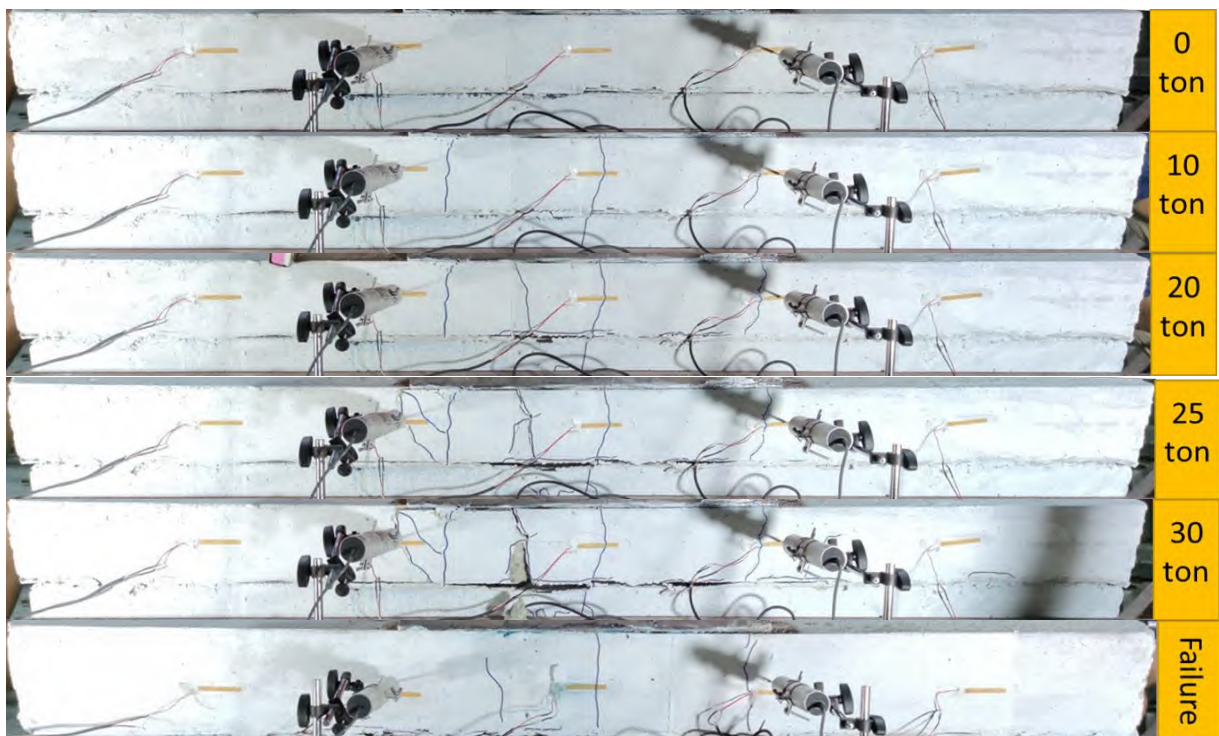
รูปที่ 4.2-58 รูปแบบการแตกร้าวของบ่ารองรับรอยต่อรูปแบบที่ 11 ตัวอย่างที่ 2 (B-11-SL-RP2)

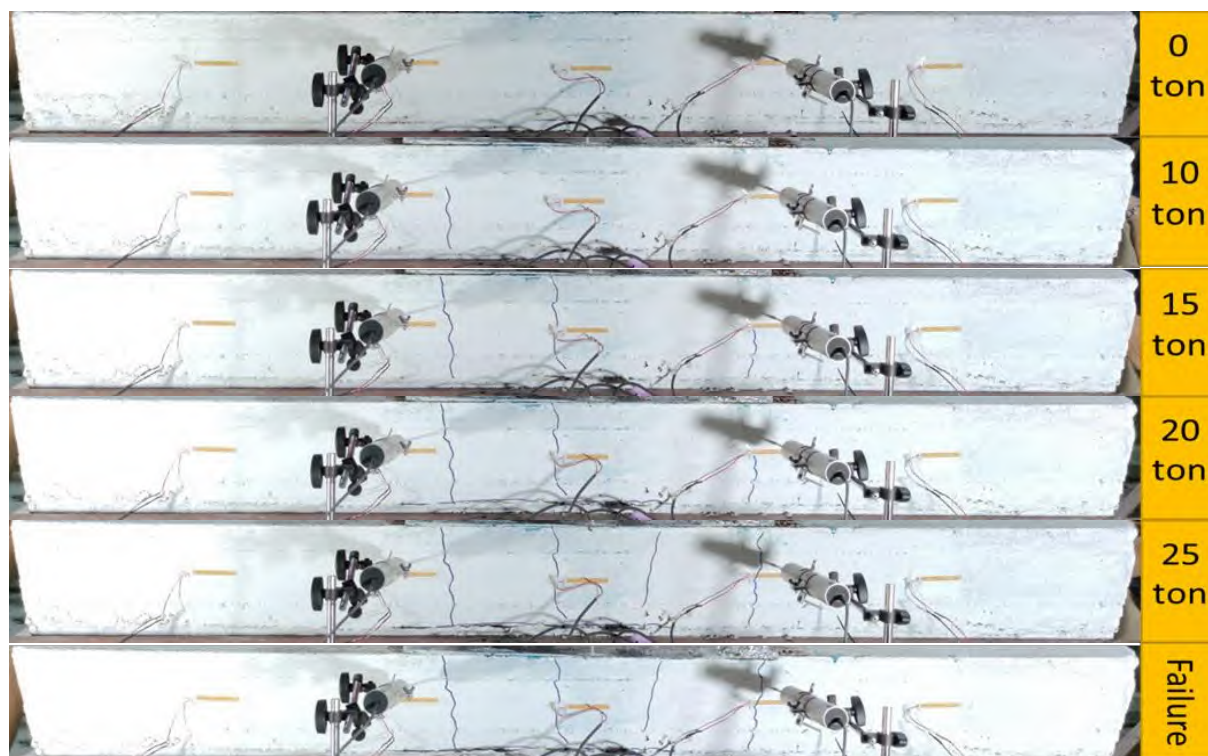
รูปที่ 4.2-72 รูปแบบการแตกร้าวของบ่ารองรับรอยต่อรูปแบบที่ 12 ตัวอย่างที่ 1 (B-12-SL-RP1)

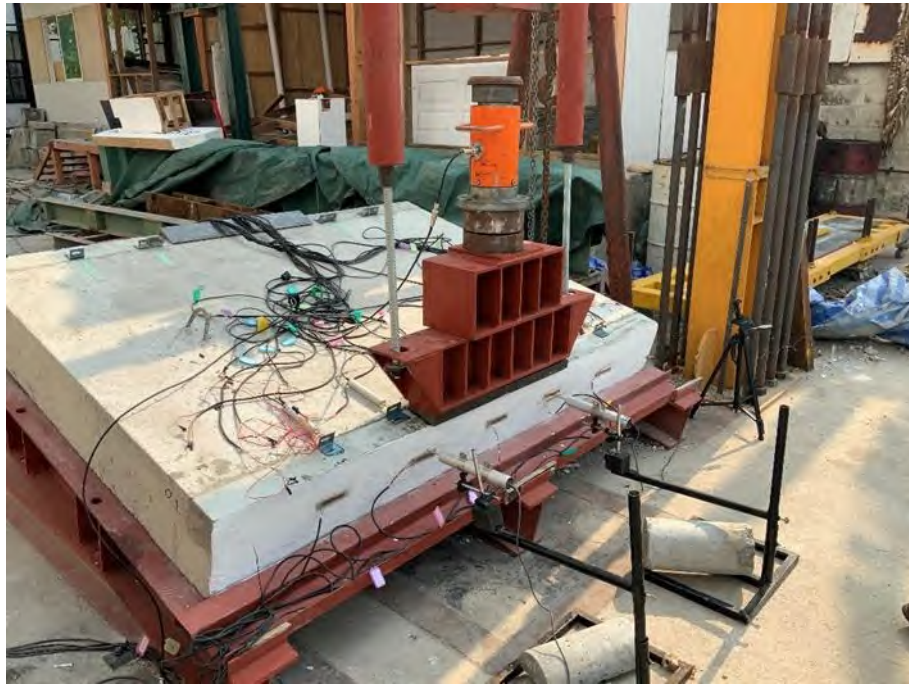
รูปที่ 4.3-6 การทดสอบบารองรับรอยต่อพื้นสะพานในห้องปฏิบัติการ
