รายงานขั้นสุดท้าย (Final Report)  
โครงการค่าสำรวจและประเมินสภาพโครงข่ายทางหลวงเพื่อเพิ่มประสิทธิภาพ  
การใช้จ่ายงบประมาณบำรุงรักษาทางหลวงในระยะยาว ปี 2565

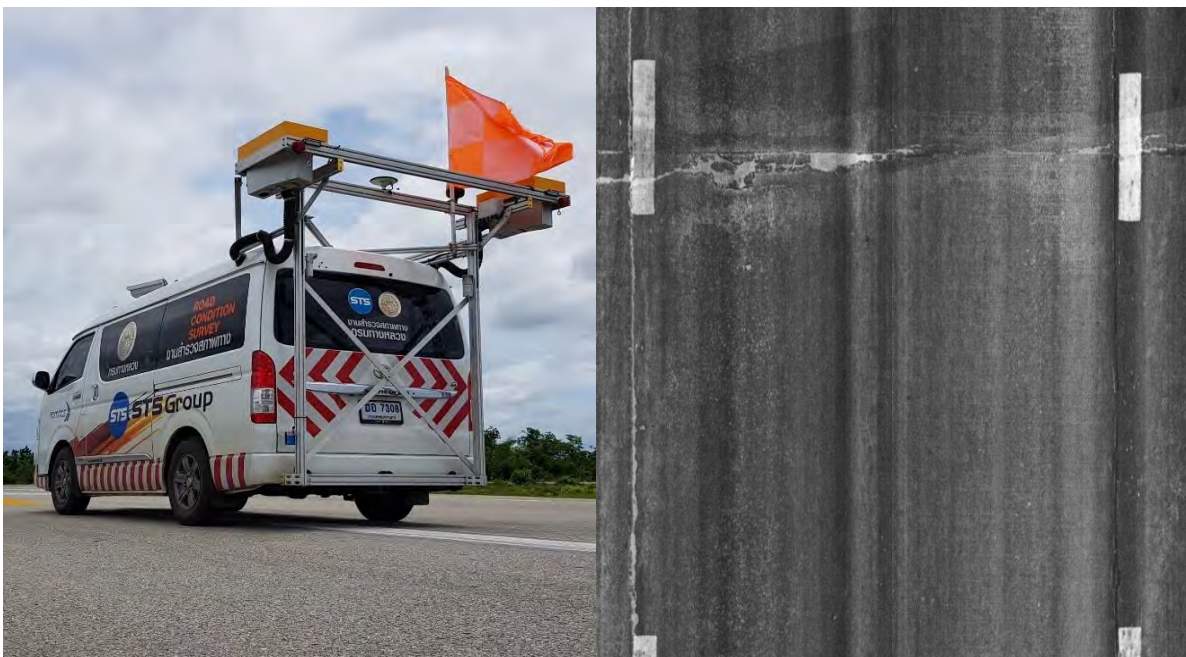
Laser Crack Measurement System (LCMS) เป็นเครื่องมือเลเซอร์สำหรับสำรวจสภาพทางเทคโนโลยีล่าสุดที่ใช้กันอยู่ในปัจจุบันที่มีความแม่นยำสูงมาก สามารถสำรวจข้อมูลสภาพทางออกมาในรูปแบบของ 3D profiles ความละเอียดสูง อุปกรณ์เลเซอร์สามารถสร้างภาพถ่ายผิวทาง และมีระบบประมวลผลขนาดและชนิดของความเสียหายของผิวทาง (Surface Distress) แบบอัตโนมัติ (Automatic Cracking Detection) ร่วมกับการตรวจสอบจากผู้ประเมิน (Manual Rating) สามารถระบุค่าพิกัดตำแหน่งของภาพ และสามารถบันทึกภาพผิวทางได้อย่างต่อเนื่องและครอบคลุมความกว้างไม่น้อยกว่า 4.0 เมตร หรือ 1 ช่องจราจร โดยมีรายละเอียดของกล้อง แสดงดังตารางที่ 1-5

รูปที่ 1-19 อุปกรณ์ถ่ายภาพผิวทาง (LCMS) และตัวอย่างภาพจากอุปกรณ์ถ่ายภาพผิวทาง (LCMS)

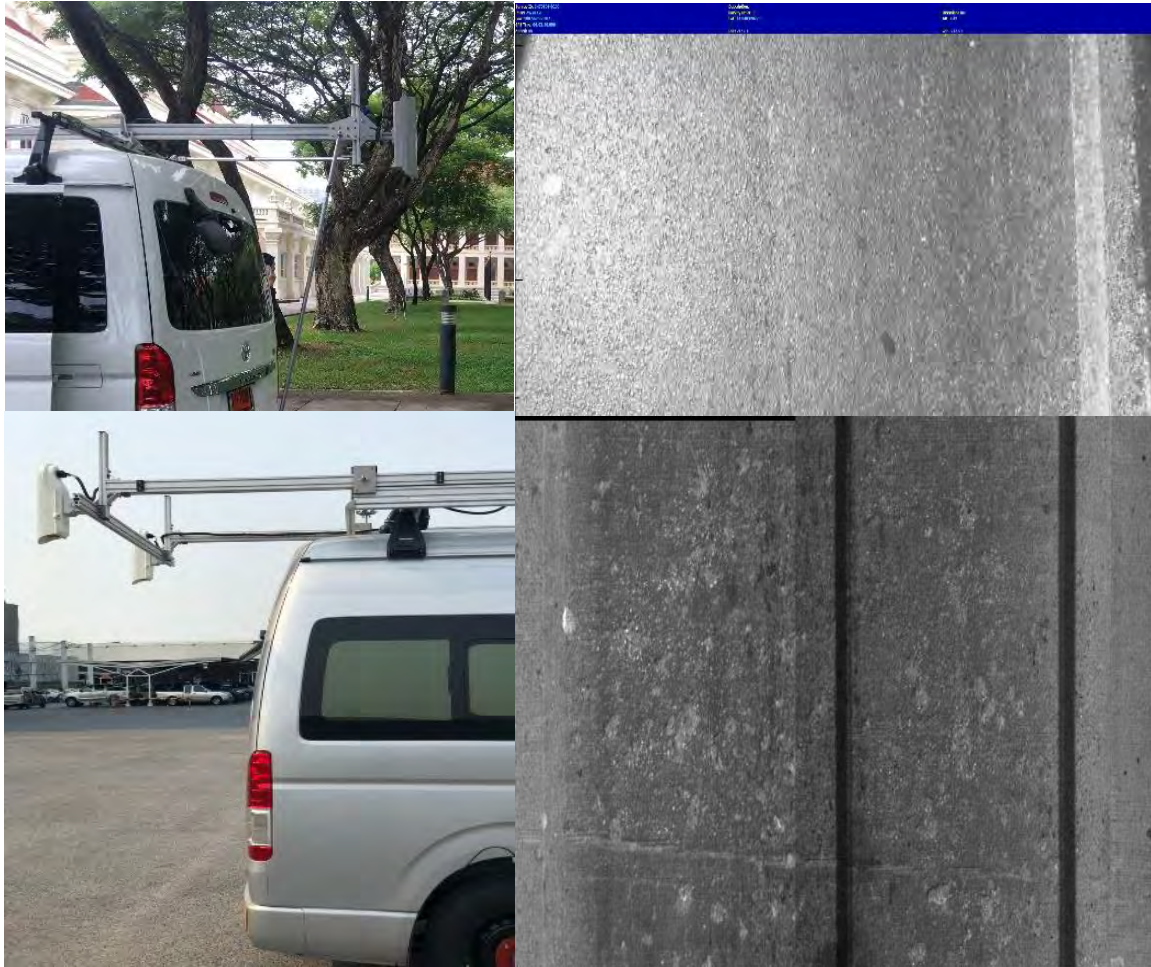
กล้องบันทึกภาพผิวทาง เป็นกล้องบันทึกภาพที่มีความละเอียดสูง สามารถเก็บภาพได้คมชัดในสภาวะแสงน้อยถึงน้อยมากได้ ใช้เพื่อบันทึกภาพความเสียหายที่เกิดขึ้นบนผิวทางครอบคลุม 1 ช่องจราจร หรือ 3.5 เมตร เพื่อเก็บรายละเอียดลักษณะความเสียหายของถนน ขนาด และประเภทของการแตกร้าว และยังสามารถนำไปประมวลผลเพิ่มเติมเพื่อทำการลบแสงและเงา ในกรณีที่เกิดจากการบดบังของวัตถุหรือตัวรถ เพื่อเพิ่มความถูกต้องในการประเมินความเสียหายของผิวทางได้อย่างมีประสิทธิภาพ แสดงดังรูปที่ 1-20 โดยมีรายละเอียดของกล้อง แสดงดังตารางที่ 1-6 และ ตารางที่ 1-7

รูปที่ 1-20 กล้องบันทึกภาพผิวทาง และตัวอย่างภาพจากกล้องบันทึกภาพผิวทาง

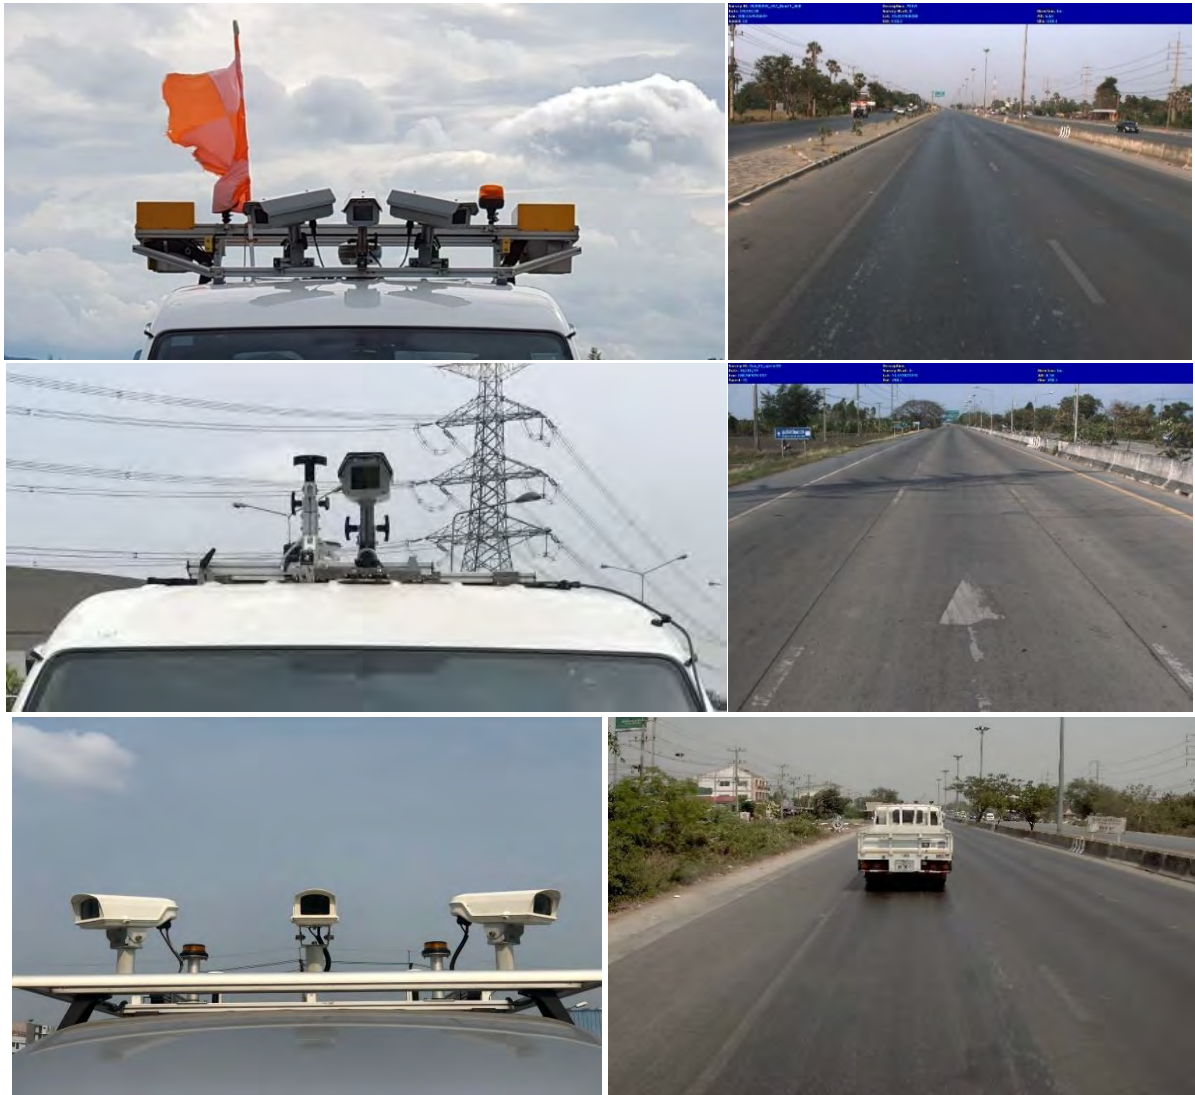
รูปที่ 1-21 ตัวอย่างภาพจากกล้องบันทึกภาพสภาพภายในเขตทาง

กล้องบันทึกภาพสภาพภายในเขตทางเป็นกล้องบันทึกภาพความละเอียดสูง เพื่อบันทึกภาพสภาพภายในเขตทางที่อยู่ในระยะห่างจากขอบถนนออกไปมากกว่า 25 เมตร ประกอบด้วยกล้อง 1 ตัวที่กึ่งกลางรถ ที่จะให้มุมมองของการเก็บภาพถ่ายในเขตทางมีความกว้างมองเห็นได้โดยทั่วบริเวณ 2 ข้างทาง บันทึกภาพสภาพภายในเขตทางด้านหน้า (Front Center View) เพื่อเก็บรายละเอียดข้อมูลถนน ครอบคลุมสภาพภายในเขตทาง เช่น จำนวนช่องจราจร ความกว้างช่องจราจร ระบบระบายน้ำ สะพานลอย สะพานข้ามแม่น้ำ ป้ายจราจร ราวกันอันตราย ไฟสัญญาณ ไฟฟ้าส่องสว่าง และอุปกรณ์อำนวยความสะดวก เป็นต้น

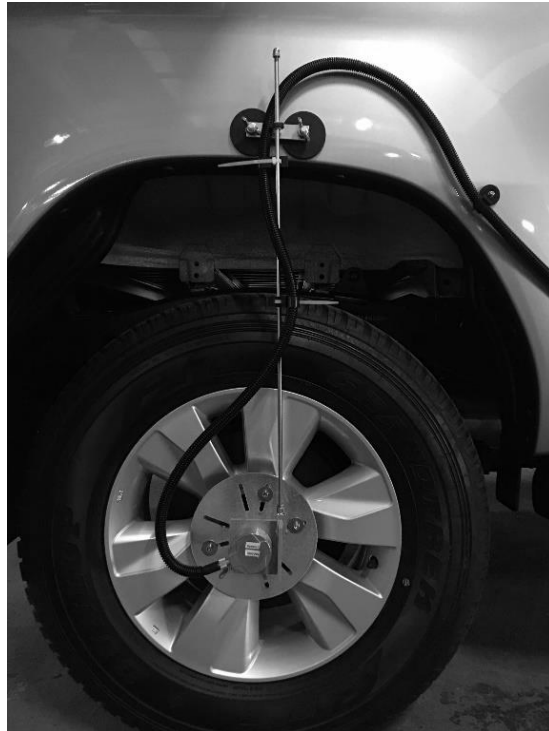
รูปที่ 1-24 เครื่องวัดระยะทาง

Item	Description
1	Encoder Mounted with Swivel and R
2	Encoder cable with plugs
3	Wheel plate
4	Wheel Nut Clamp
5	Shaft Collar Grub screw
6	Spaces for Wheel Nut Clamps
7	Wheel Rim Rod Mount

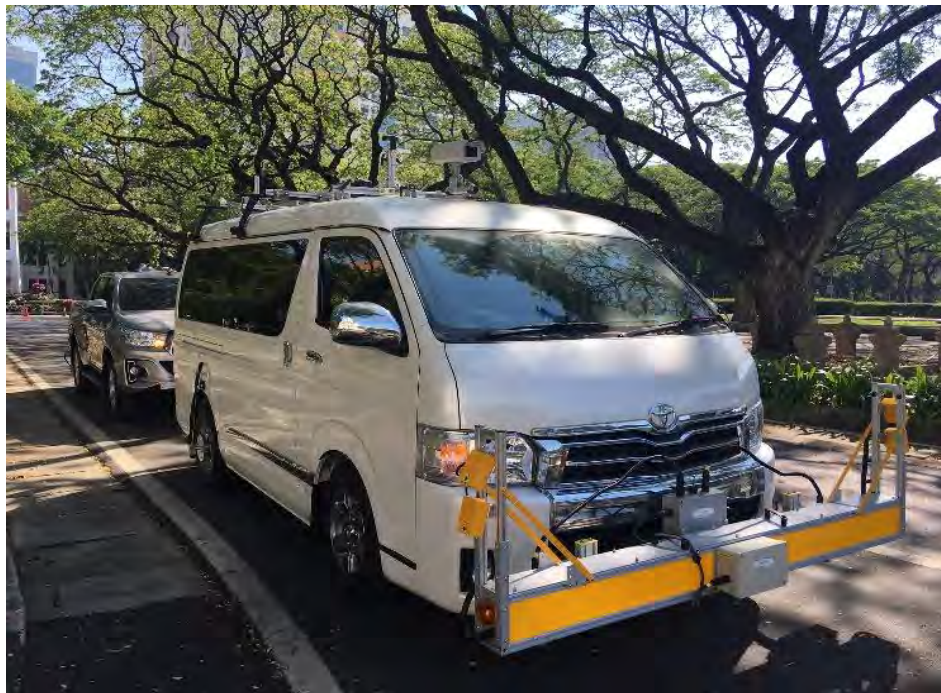
- การติดตั้งเครื่องมือ จะทำการติดตั้งเครื่องมือตั้งที่กล่าวมาข้างต้นเข้ากับรถสำรวจสภาพทาง (Road Condition Survey Vehicle : RCSV)

รูปที่ 1-27 ลักษณะของรถสำรวจที่ใช้ในการสำรวจ

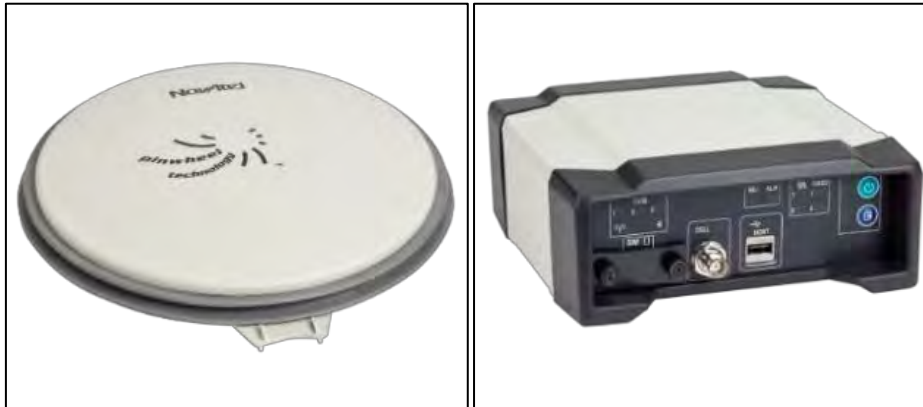
รูปที่ 1-28 ตัวอย่างเครื่องมือระบุพิกัดด้วยดาวเทียม

เครื่องระบุพิกัดด้วยดาวเทียม (GNSS) พร้อมรับสัญญาณค่าพิกัดปรับแก้ (Differentials Global Positioning System : DGPS) คือ เครื่องมือที่ใช้ระบุตำแหน่งปัจจุบันของยานพาหนะที่ทำการสำรวจข้อมูล โดยข้อมูลจากเซนเซอร์ต่าง ๆ ที่ติดตั้งภายในรถจะแสดงค่าสัมพันธ์กับตำแหน่งที่ทำการบันทึกซึ่งได้พิกัดตำแหน่งจากอุปกรณ์ GPS/GNSS ชนิด DGPS นั้นเอง โดยสามารถแสดงพิกัดทั้งทางแนวราบและแนวตั้ง โดยอ้างอิงจากสัญญาณดาวเทียม (GPS Satellite) และสัญญาณค่าแก้ Differential Correction จากผู้ให้บริการ และรายละเอียดของเครื่องมือ แสดงดังตารางที่ 1-12

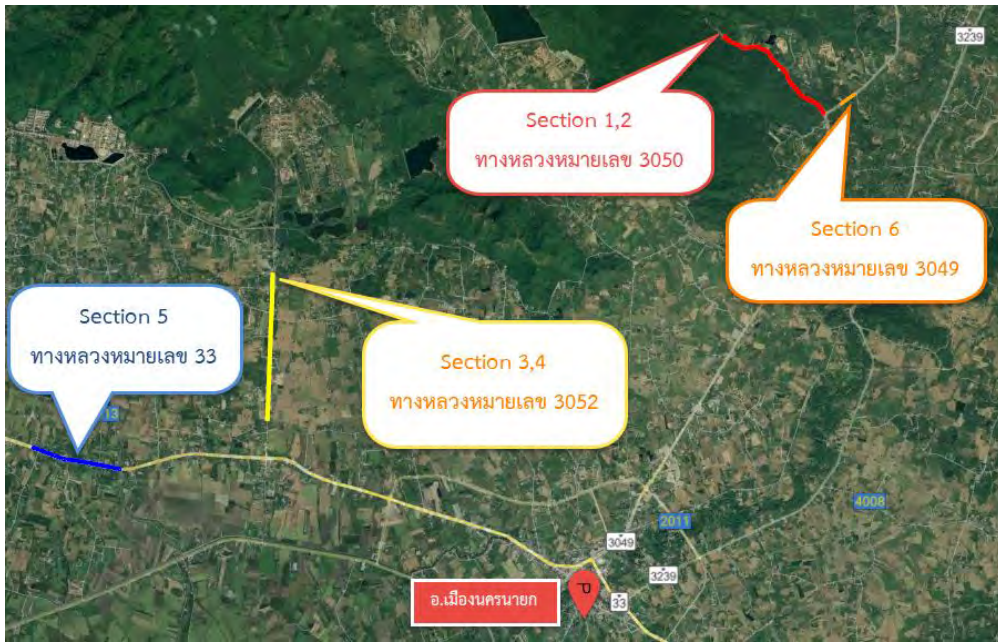
รูปที่ 1-37 พื้นที่ทดสอบอุปกรณ์ ทางหลวงหมายเลข 3050, 3052, 33 และ 3049

ทางหลวง หมายเลข	ตอน ควบคุม	กม. เริ่มต้น	กม. สิ้นสุด	ระยะทาง (กม.)	ช่อง จราจร	ประเภท ผิวทาง	หมายเหตุ
section_1	3050	100	0+150	2+900	2.750	L1	AC	พื้นที่ทดสอบผิวลาดยาง ที่มีทางโค้งและทางลาดชัน
section_2	3050	100	2+900	0+150	2.750	R1	AC	พื้นที่ทดสอบผิวลาดยาง ที่มีทางโค้งและทางลาดชัน
section_3	3052	100	1+000	4+000	3.000	L1	CC	พื้นที่ทดสอบผิวคอนกรีต
section_4	3052	100	4+000	1+000	3.000	R1	CC	พื้นที่ทดสอบผิวคอนกรีต
section_5	33	501	119+000	121+000	2.000	L2	AC	พื้นที่ทดสอบผิวลาดยาง ที่มีความเสียหายของ ผิวทางมาก
section_6	3049	100	11+650	12+150	0.500	L2	AC	พื้นที่ทดสอบผิวลาดยาง กำหนดเส้นโค้งแนวการวิ่ง ของรถสำรวจ

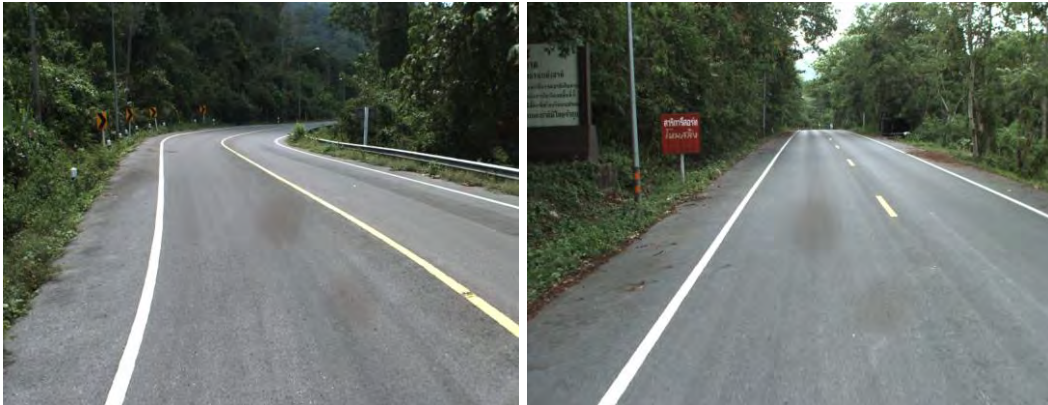
รูปที่ 1-42 พื้นที่ทดสอบอุปกรณ์ ทางหลวงหมายเลข 3050 ตอน 100 ผิวทางลาดยาง  
มีพื้นที่ทางโค้งและทางลาดชัน

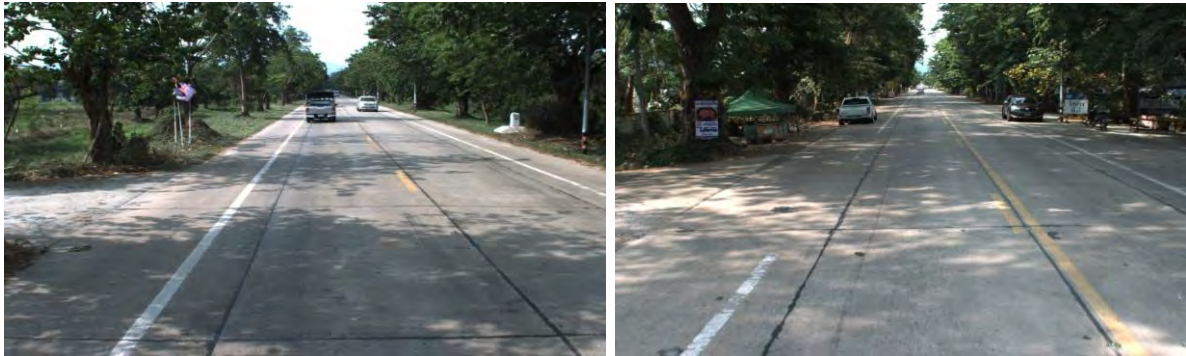
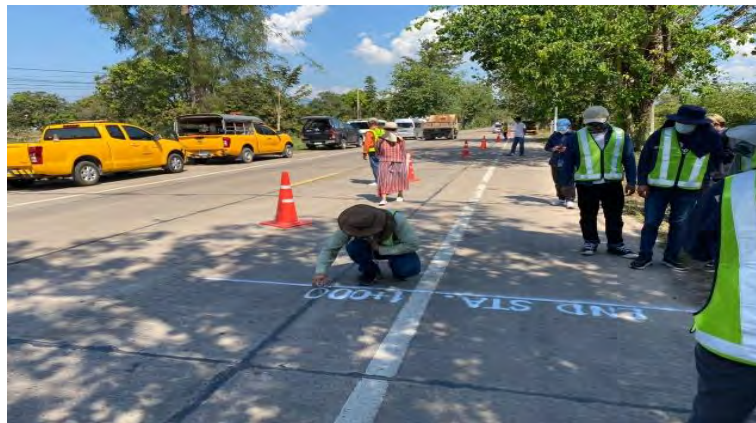
รูปที่ 1-43 พื้นที่ทดสอบอุปกรณ์ ทางหลวงหมายเลข 3052 ตอน 100 ผิวทางคอนกรีต

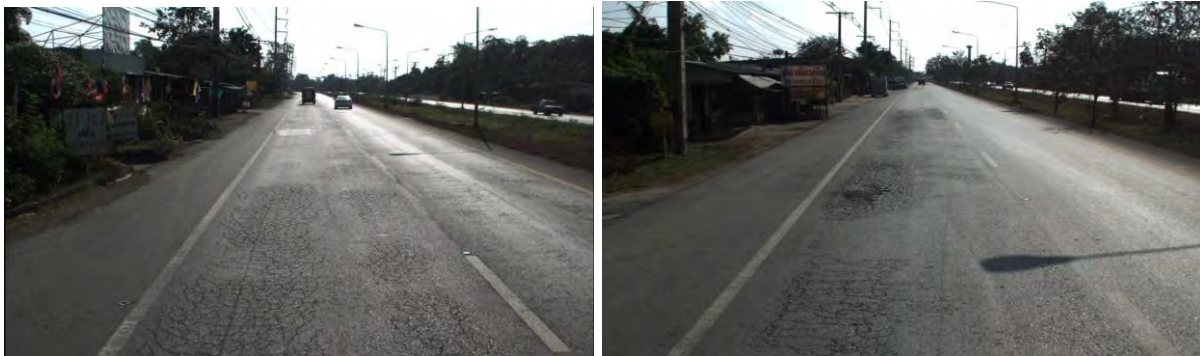
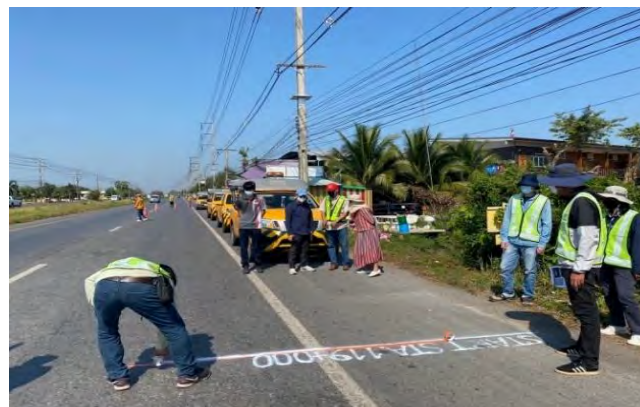
รูปที่ 1-44 พื้นที่ทดสอบอุปกรณ์ ทางหลวงหมายเลข 33 ตอน 501 ผิวทางลาดยาง  
ที่มีความเสียหายของผิวทางค่อนข้างมาก

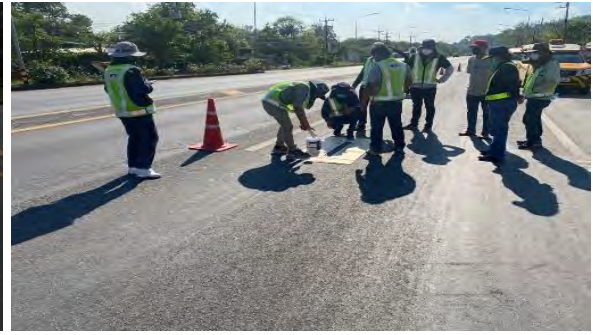
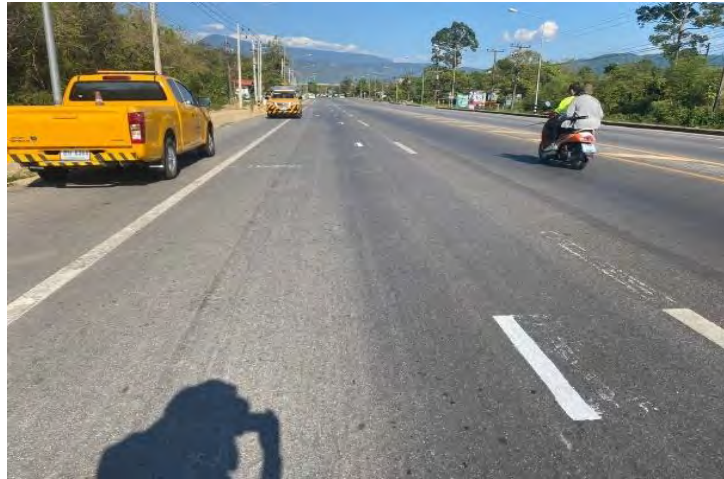
รูปที่ 1-45 พื้นที่ทดสอบอุปกรณ์ ทางหลวงหมายเลข 3049 ตอน 100 ผิวทางลาดยาง  
มีการกำหนดเส้นเล็งแนว เพื่อให้รถสำรวจที่ทำการทดสอบ วิ่งไปในแนวเดียวกัน

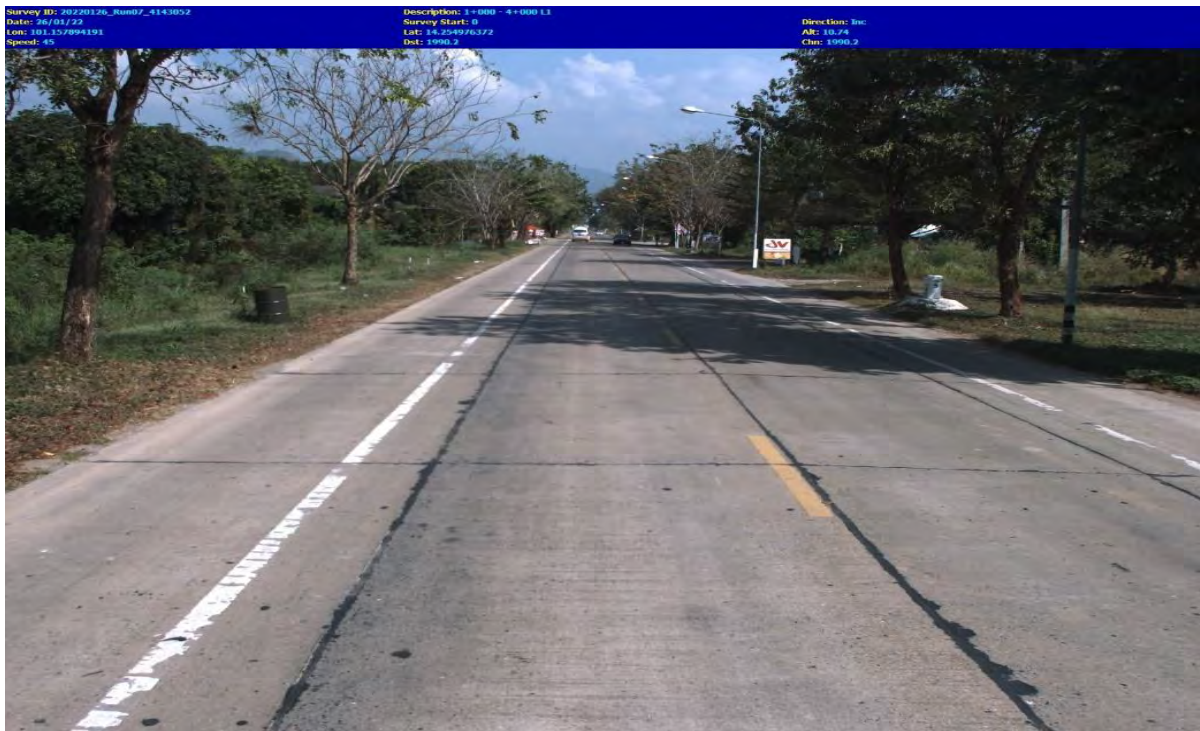
ค่า IRI ที่ได้จากอุปกรณ์สำรวจทั้ง 3 คัน เมื่อพิจารณาค่าที่จากการวิ่งทดสอบของอุปกรณ์สำรวจทั้ง 3 คัน อุปกรณ์สำรวจ LCMS ให้ค่าเฉลี่ย IRI ต่างจากอุปกรณ์สำรวจ แบบ Laser Profiler และมีค่าส่วนเบี่ยงเบนมาตรฐานเปรียบเทียบระหว่างอุปกรณ์ Laser Profiler กับ LCMS ที่สูงกว่า เมื่อเทียบกับค่าส่วนเบี่ยงเบนมาตรฐานเปรียบเทียบระหว่างอุปกรณ์ Laser Profiler ด้วยกัน เนื่องด้วยอุปกรณ์สำรวจ LCMS มีเทคโนโลยีการประมวลผลที่ต่างออกไปเนื่องด้วยการตัดความเสียหายบนรอยต่อตามยาวของผิวคอนกรีต

รูปที่ 1-55 ภาพถนนคอนกรีต Section 3 และ Section 4

ซึ่งปกติแล้วบนช่องจราจรของผิวคอนกรีตจะไม่มีรอยต่อดังกล่าวบริเวณพื้นที่ช่องจราจร จึงส่งผลให้ค่าเฉลี่ยมีความต่างจากค่าสำรวจที่ได้จากอุปกรณ์ Laser Profiler ทางที่ปรึกษาจึงนำค่าจากร่องล้อขามาทำการเปรียบเทียบบริเวณที่ไม่มีรอยต่อตามยาวและเทียบค่า IRI จากอุปกรณ์สำรวจทั้ง 3 คัน ผลปรากฏว่าค่า IRI เฉลี่ย เป็นไปในทิศทางเดียวกัน และอยู่ในเกณฑ์ค่า IRI ของกรมทางหลวงที่เกณฑ์เดียวกัน

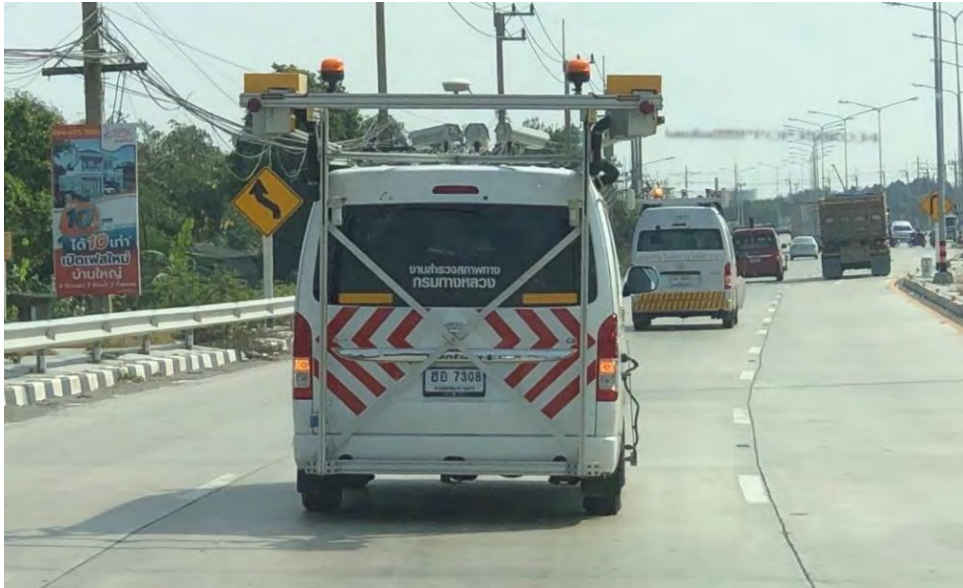
จากการพิจารณาเปรียบเทียบค่าสำรวจที่ได้ระหว่างอุปกรณ์ Laser Profiler กับ LCMS ของผิวทางคอนกรีต ที่ปรึกษาทำการพิสูจน์ความเชื่อมั่นในอุปกรณ์ โดยให้เลือกถนนผิวคอนกรีตที่ปกติ และมีระยะทางสั้น ๆ โดยเสนอการเข้าพื้นที่ทดสอบทางหลวงหมายเลข 3 ตอน 200 กม. 70+500 ถึงกม. 72+500 ผิวคอนกรีต ทำการทดสอบในวันที่ 25 กุมภาพันธ์ 2565 เวลา 10.00น. เพื่อให้ทราบว่าเมื่อวิ่งสำรวจแล้วเสร็จ ค่าจะเท่ากันตามทำการเปรียบเทียบบริเวณที่ไม่มีรอยต่อตามยาวหรือไม่ แสดงดังรูปที่ 1-56

รูปที่ 1-56 การเข้าพื้นที่ทดสอบผิวทางคอนกรีตพื้นที่วิ่งทดสอบใหม่ทางหลวงหมายเลข 3 ตอน 200

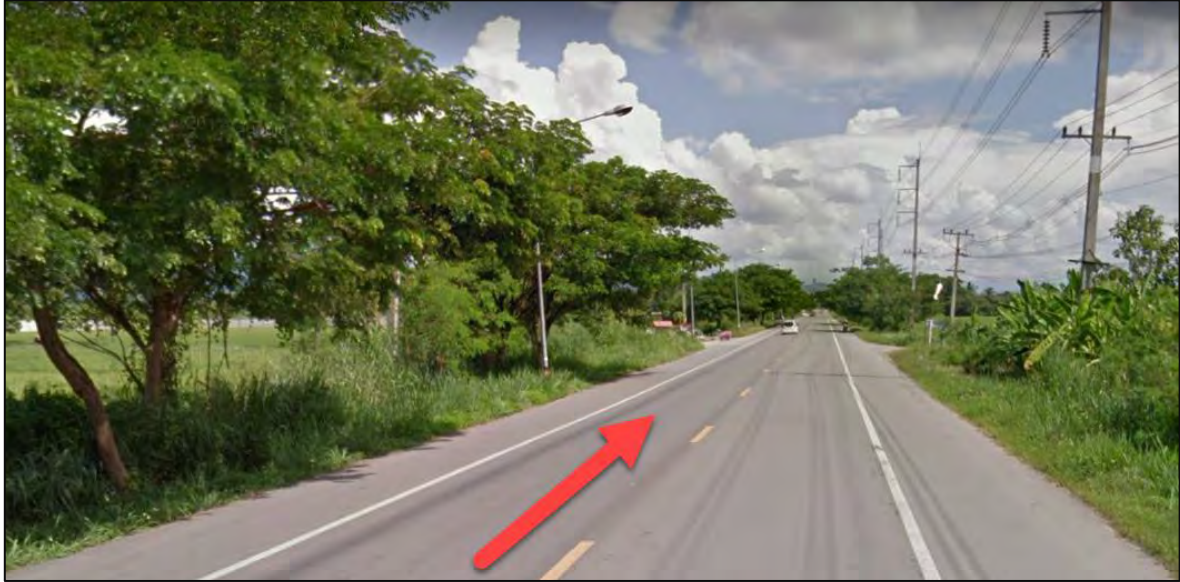
- กรณีสำรวจ 1 ทิศทาง จะทำการสำรวจช่องจราจรด้านซ้ายสุดของถนนในทิศทางที่มีความเสียหายมากที่สุด

รูปที่ 1-66 แสดงการวิ่งช่องจราจรด้านซ้ายสุด

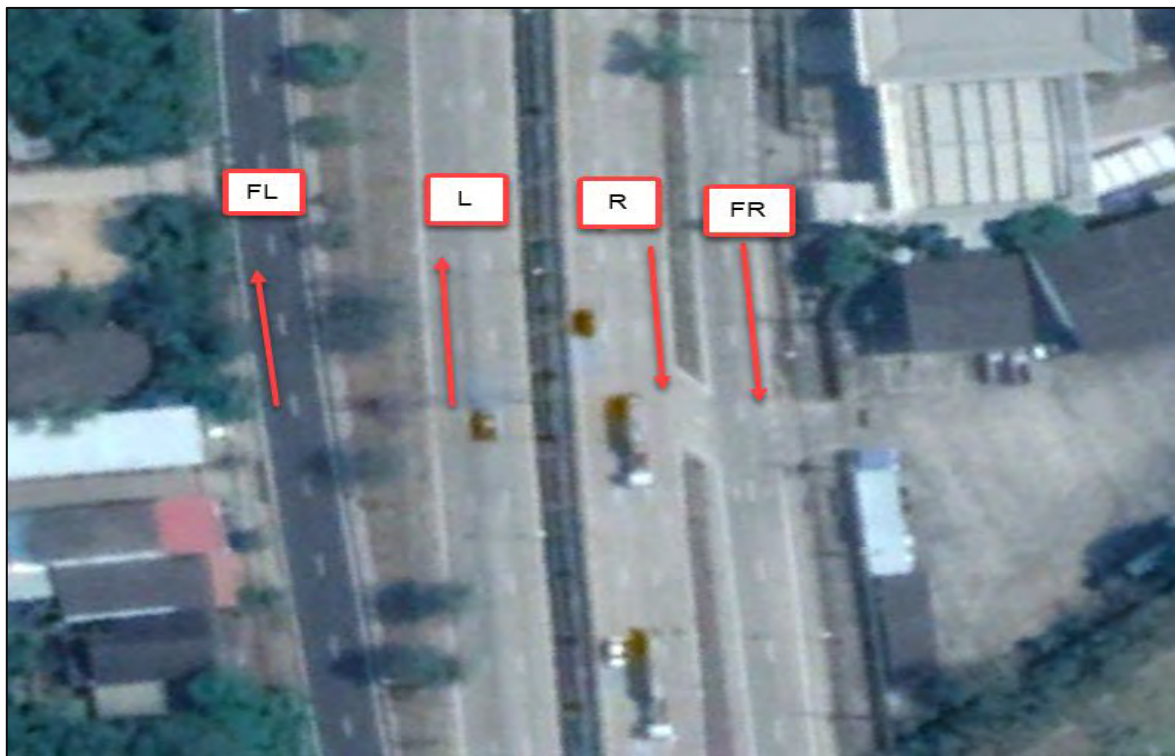
- กรณีที่มีการสำรวจ 2 ทิศทาง แล้วมีทางคู่ขนาน ให้ทำการวิ่งสำรวจในช่องจราจรด้านซ้ายสุดของทางคู่ขนาน

รูปที่ 1-67 แสดงภาพมุมสูงการวิ่งจราจรช่องซ้ายสุดทั้งทางหลักและทางขนาน

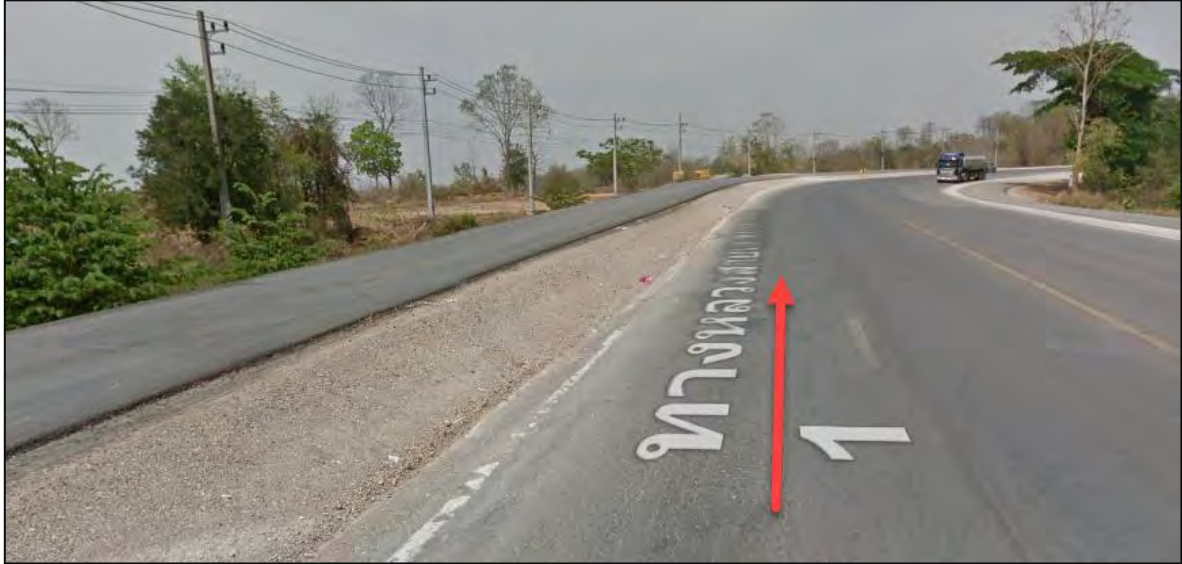
- กรณีที่ไม่สามารถทำการสำรวจในช่องจราจรด้านซ้ายสุดของถนนได้ เนื่องจากมีเหตุจำเป็น เช่น ปิดปรับปรุงผิวจราจร ก็จะทำให้การสำรวจช่องจราจรที่อยู่ติดกับช่องจราจรดังกล่าวแทน

รูปที่ 1-68 แสดงภาพเมื่อเข้าสำรวจด้านซ้ายสุดของถนนไม่ได้ เนื่องจากมีเหตุจำเป็น

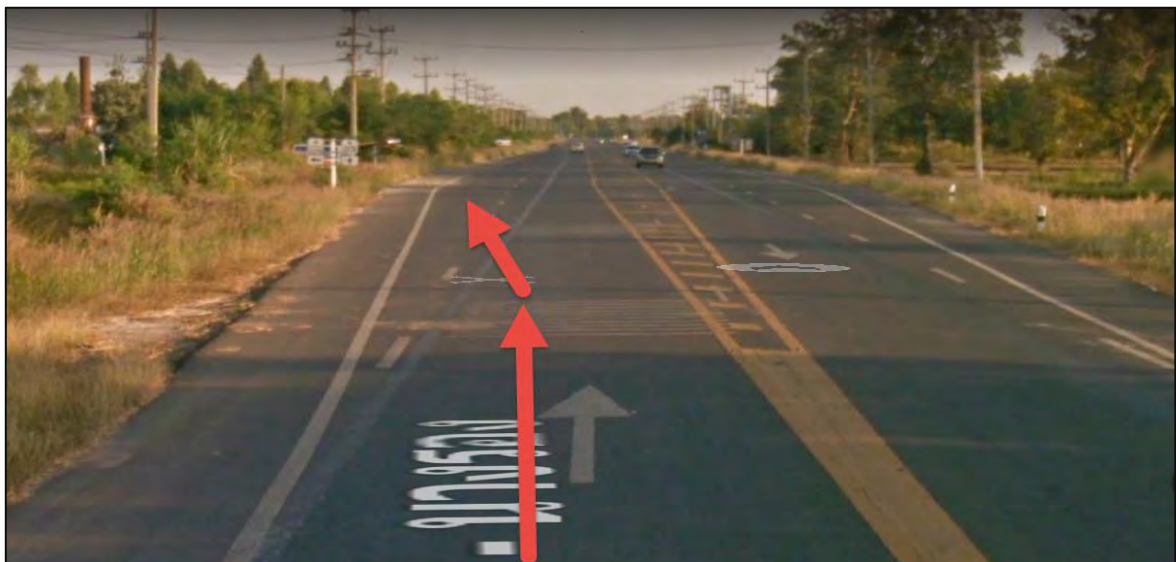
- กรณีที่มีการเพิ่มช่องจราจร จาก 2 ช่องจราจร เป็น 4 ช่องจราจรขึ้นไป ให้ทำการสำรวจช่องจราจรด้านซ้ายสุดของทั้งฝั่งขา L และฝั่งขา R การจัดทำข้อมูลขึ้นระบบในกรณีนี้ ที่ปรึกษาจะทำแบ่งข้อมูลในช่วงที่มี 2 ช่องจราจร และช่วงที่ถนนมีมากกว่า 4 ช่องจราจรขึ้นไป เพื่อกำหนดการแสดงผลในระบบให้สอดคล้องกับการวิ่งสำรวจจริงในสายทาง

รูปที่ 1-69 แสดงภาพการเข้าสำรวจทางขนาน

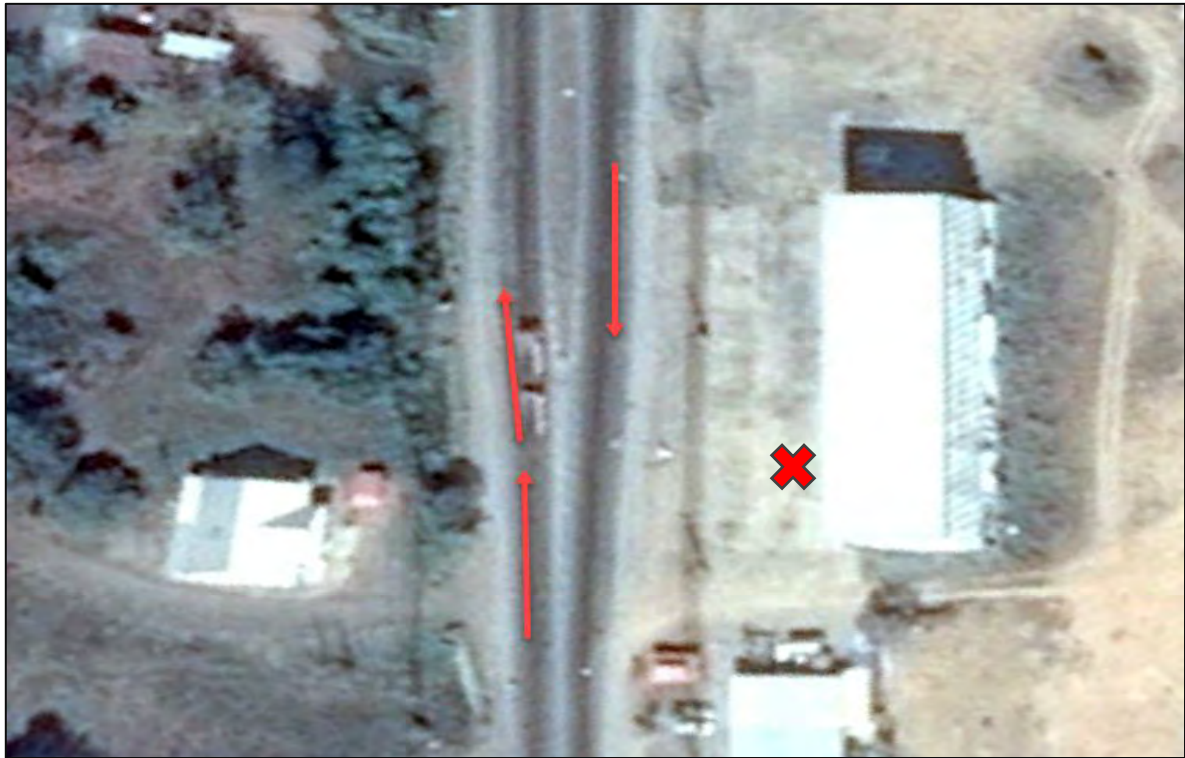
รูปที่ 1-70 ภาพมุมสูงแสดงการวิ่งเมื่อเข้าสู่ 2 ช่องจราจร

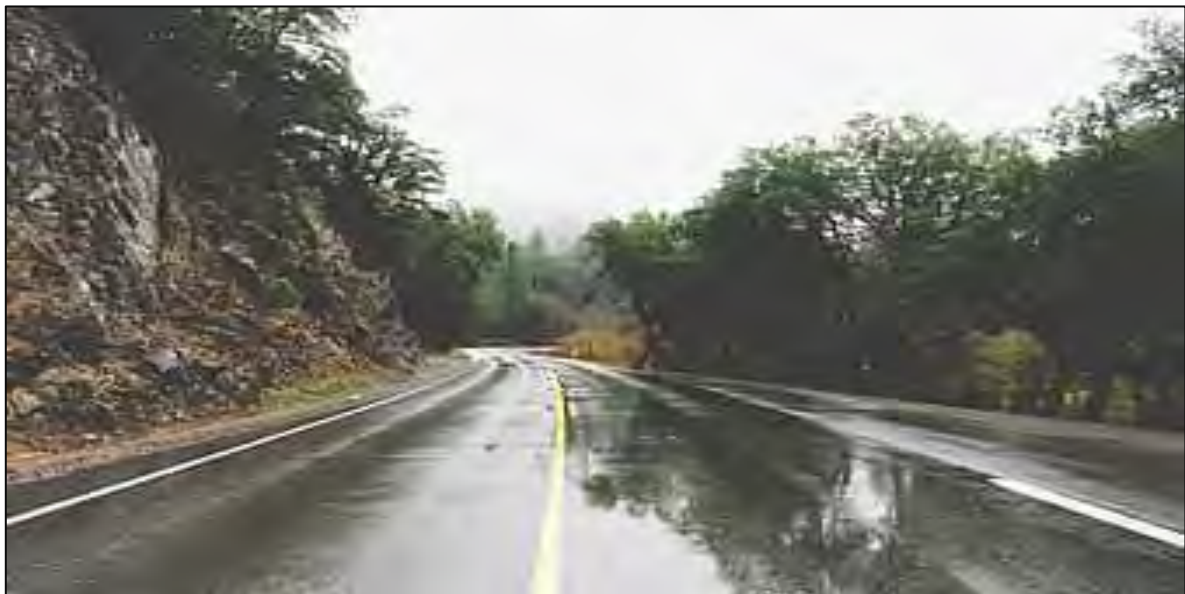
- กรณีที่พื้นผิวสายทางเปียกเนื่องจากฝนตก หรือมีน้ำขังในช่องจราจรที่จะทำการสำรวจ จะทำการหยุดการสำรวจในสายทางนั้นแล้วจะกลับมาสำรวจใหม่เมื่อพื้นผิวสายทางแห้งสนิท

รูปที่ 1-71 แสดงภาพสายทางที่เปียกจนไม่สามารถสำรวจได้

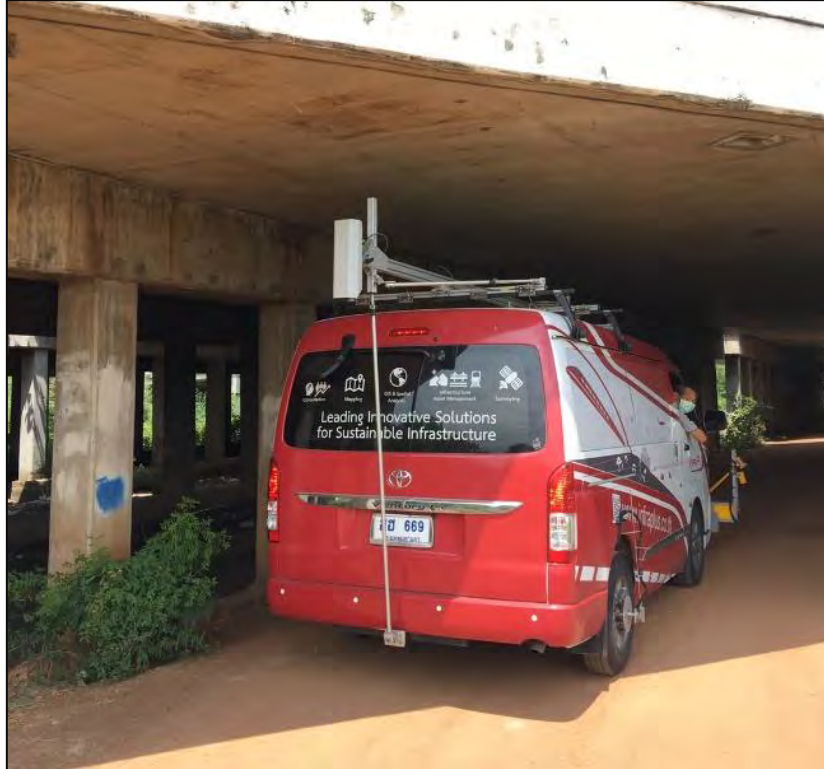
- กรณีที่สายทางมีอุปสรรคในการสำรวจ เช่น มีสิ่งก่อสร้างถาวรกีดขวางทำให้รถไม่สามารถเข้าสำรวจได้ หรืออยู่ในพื้นที่หวงห้ามของราชการที่ไม่อนุญาตให้เข้าพื้นที่ได้ จะไม่ทำการสำรวจแล้วทำรายงานปัญหาและอุปสรรคเพื่อแจ้งแก่คณะกรรมการ แล้วดำเนินการสำรวจในสายทางสำรองแทน

รูปที่ 1-72 แสดงภาพเมื่อไม่สามารถเข้าสำรวจได้เนื่องจากมีสิ่งก่อสร้างถาวรกีดขวาง  
ทำให้รถไม่สามารถเข้าสำรวจได้

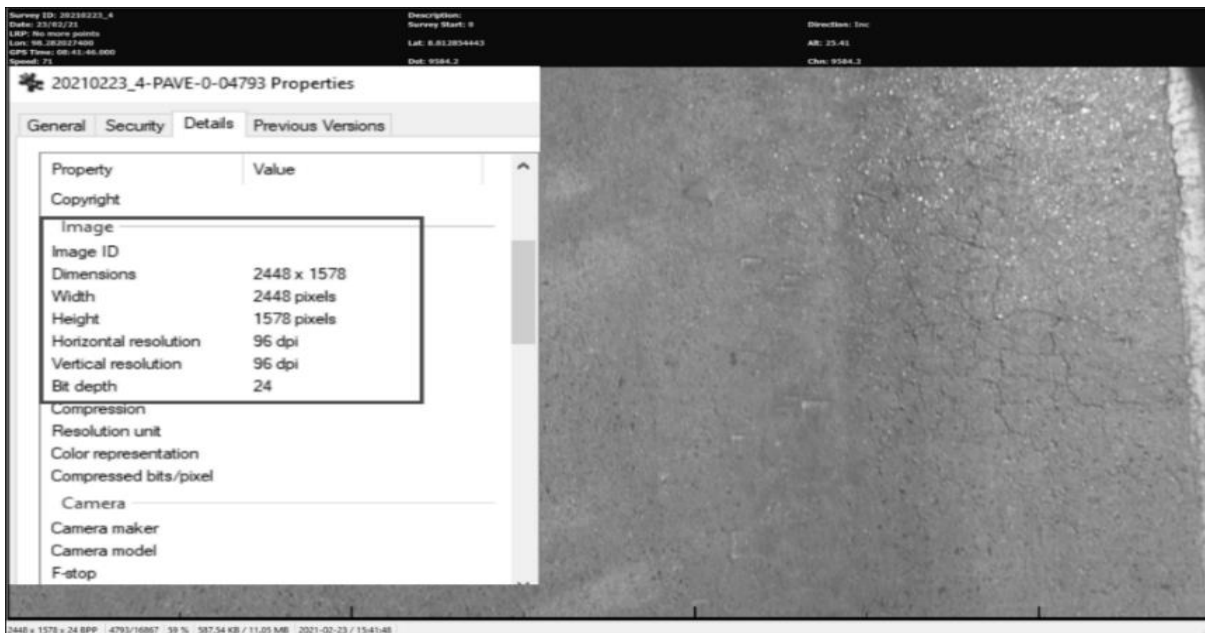
รูปที่ 1-77 แสดงความละเอียดภาพถ่ายภาพความเสียหายผิวทาง (Distress)

จากอุปกรณ์ ROMDAS pavement camera

ประกอบด้วยการประมวลผลข้อมูลความเสียหายของผิวทาง (Surface Distress) ที่ได้จากข้อมูลการสำรวจที่ปรากฏบนผิวทางจากภาพถ่ายผิวทาง ที่มีความละเอียด 4,090x10,000 Pixels หรือ 2,448x1,578 Pixels แสดงดังรูปที่ 1-76 และ รูปที่ 1-77 ตามลำดับ ด้วยโปรแกรมวิเคราะห์ความเสียหายผิวทางจากภาพถ่ายหรือระบบวิเคราะห์ความเสียหายผิวทางแบบอัตโนมัติ (Automatic crack detection) ร่วมกับการตรวจสอบจากผู้ประเมิน (Manual Rating) โดยประเภทความเสียหายต้องประกอบไปด้วย รอยแตก รอยปะ หลุมบ่อ หรือข้อมูลอย่างน้อยที่มีในระบบสารสนเทศโครงข่ายทางหลวง (Roadnet) ซึ่งข้อมูลประเภทและปริมาณความเสียหายจะถูกบันทึก โดยอ้างอิงกับพิกัดทางภูมิศาสตร์ทำการคำนวณทุกระยะ 25 เมตร หรือน้อยกว่า

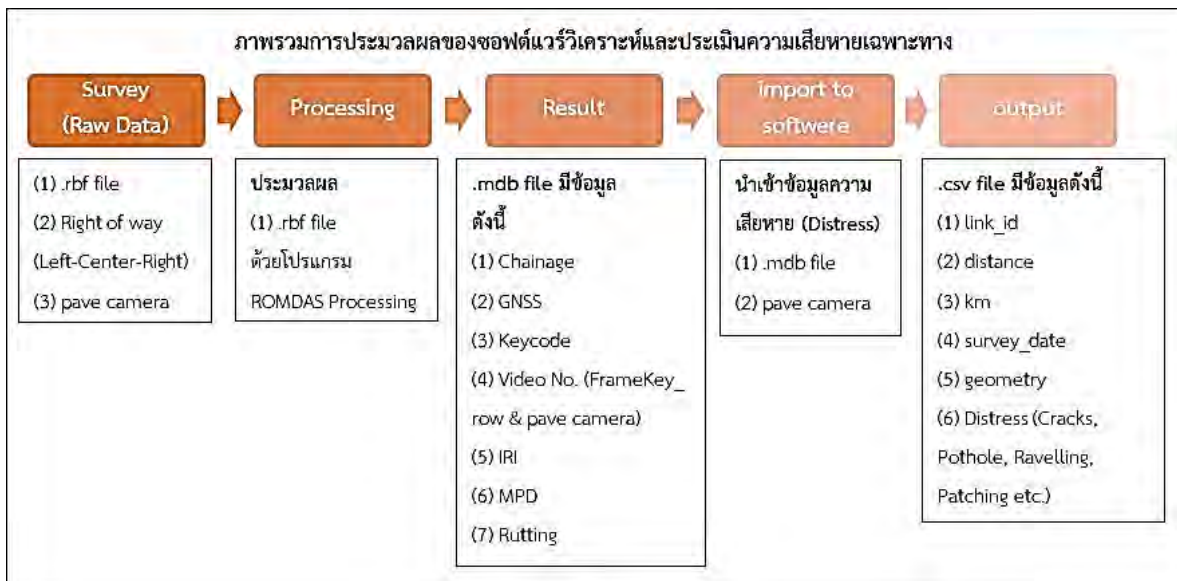
- 2) การประมวลผลความเสียหายของผิวทางโดยการตรวจสอบจากผู้ประเมิน (Manual Rating) ด้วยโปรแกรมการประเมินและวิเคราะห์ความเสียหายผิวทาง ในการตรวจสอบภาพถ่ายพื้นผิวถนน เพื่อระบุประเภทความเสียหายที่มีพิกัดทางภูมิศาสตร์อ้างอิงดังรูปที่ 1-81

รูปที่ 1-81 ภาพรวมการประมวลผลของซอฟต์แวร์วิเคราะห์และประเมินความเสียหายเฉพาะทาง

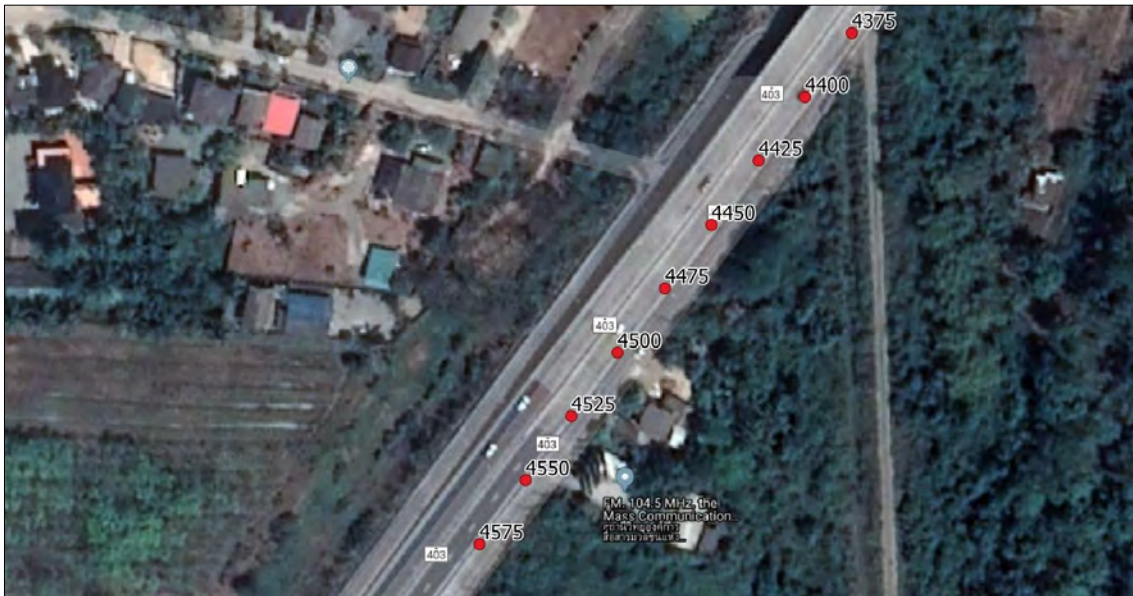
รูปที่ 1-92 การประมวลผลข้อมูลการสำรวจในรูปแบบของแผนที่ (GIS) โดยพิจารณาถึงระบบพิกัดอ้างอิงที่เป็นมาตรฐานและสามารถจัดเก็บในระบบฐานข้อมูล Roadnet ได้อย่างเหมาะสม

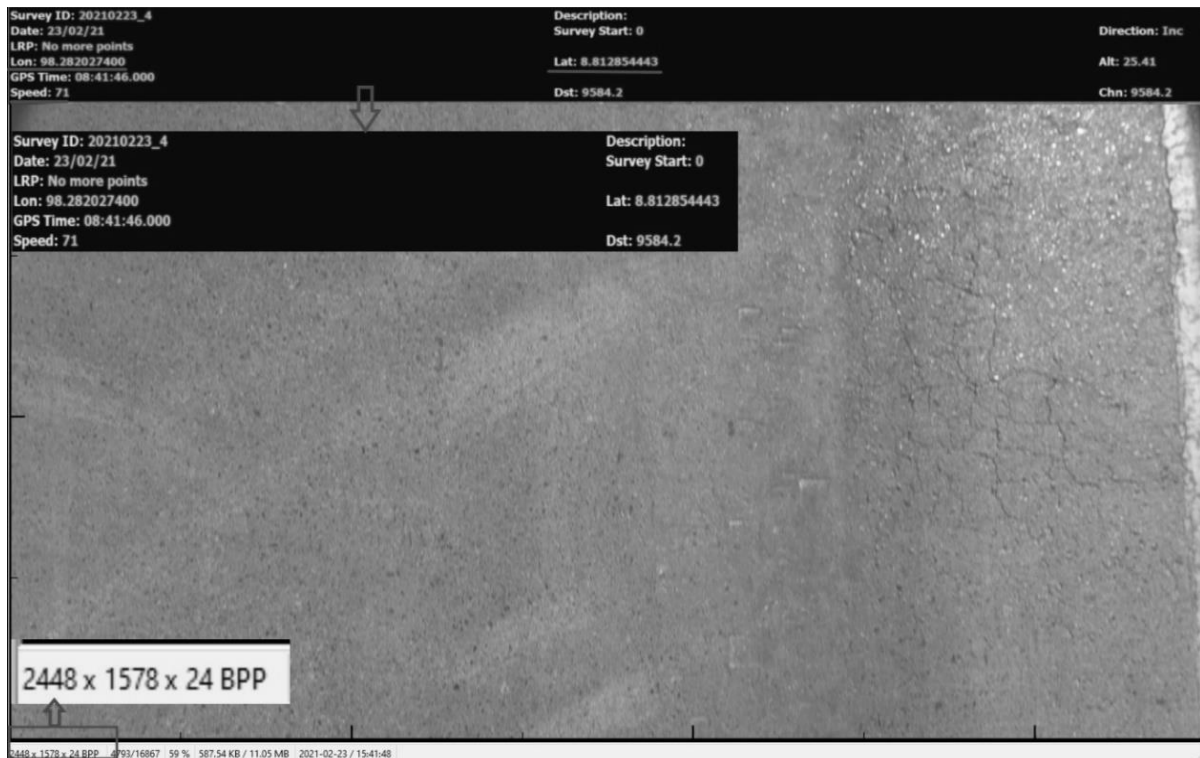
หลักเกณฑ์การตรวจสอบความเสียหายสภาพทาง โดยพิจารณาถึงระบบพิกัดอ้างอิงของข้อมูลประเมิน Distress จากโปรแกรมวิเคราะห์และประเมินความเสียหายเฉพาะทางร่วมกับการประมวลผลด้วยระบบ LCMS และค่าเฉลี่ยข้อมูลความเสียหายประเภท ค่าความสึกกร่อนล้อ (Rutting) และค่าดัชนีความขรุขระสากล (International Roughness Index : IRI) ซึ่งข้อมูลเหล่านี้มีค่าพิกัดทางภูมิศาสตร์บ่งชี้ว่าเกิดความเสียหาย ตำแหน่งใดบนสายทางที่สำรวจ แสดงดังรูปที่ 1-93

รูปที่ 1-93 แสดงภาพถ่ายต่อเนื่องที่สัมพันธ์กับสายทางที่สำรวจ

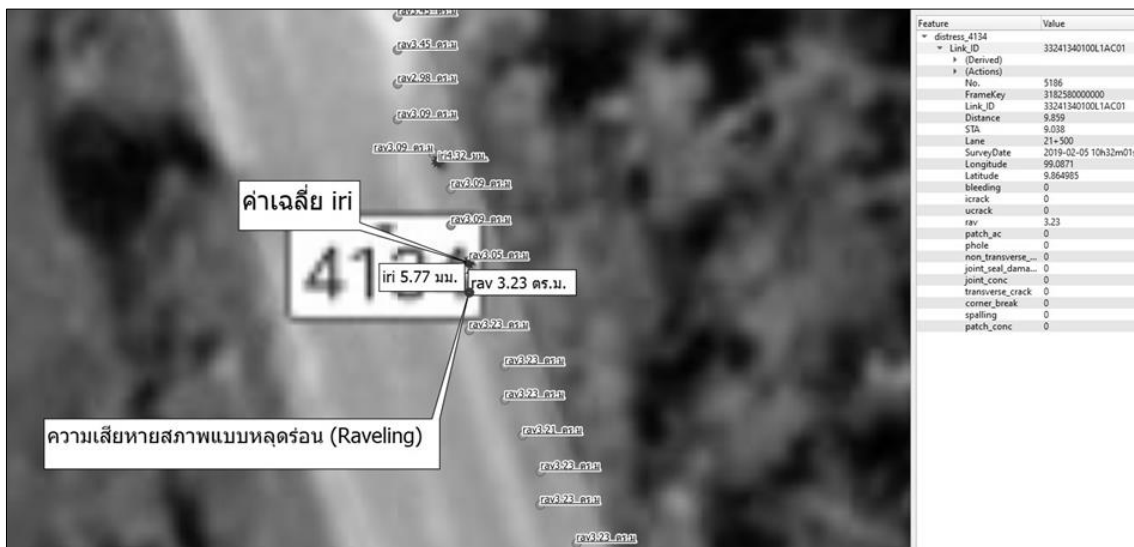
รูปที่ 1-95 แสดงการประมวลผลการสำรวจในรูปแบบแผนที่ (GIS)  
ข้อมูลที่เกิดความเสียหายสัมพันธ์กับค่าเฉลี่ย IRI ที่สูงตามข้อมูลประเมิน

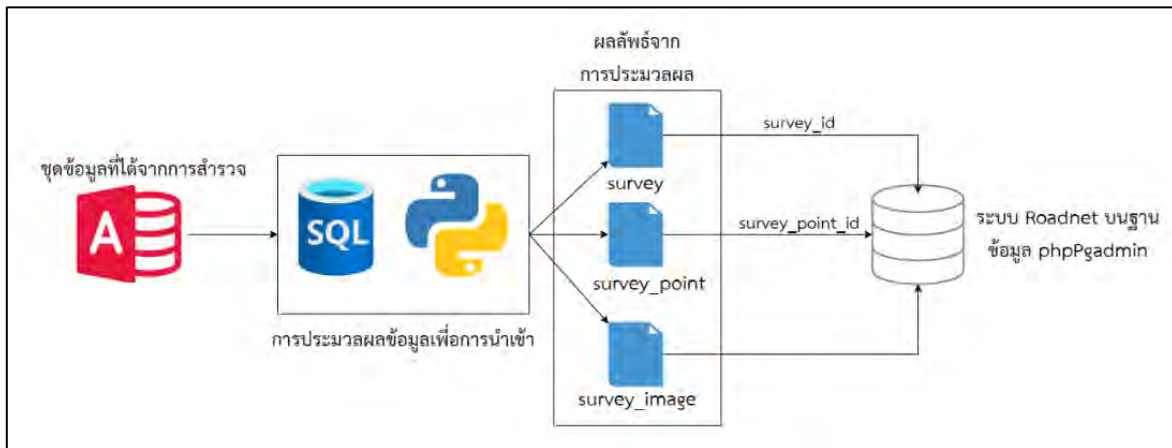
รูปที่ 1-108 แผนผังแสดงขั้นตอนการจัดเก็บข้อมูลเข้าสู่ระบบ Roadnet บนฐานข้อมูล phpPgadmin

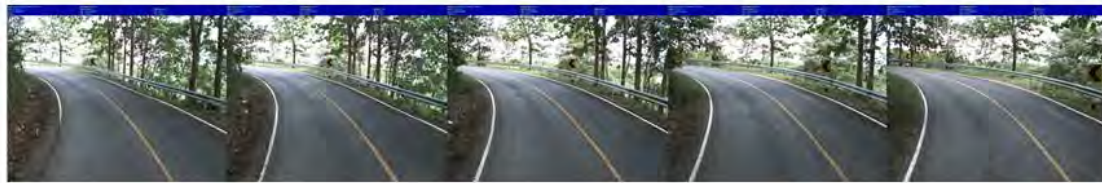
นอกจากนี้ทางทีมที่ปรึกษาดำเนินการตรวจสอบค่าความเสียหายจากระบบ Auto Crack Detection เพื่อนำเสนอต่อคณะกรรมการตรวจสอบได้เพื่อรองรับการเพิ่มประสิทธิภาพระบบ Roadnet ดังรูปตัวอย่างการตรวจสอบจากระบบ Auto Crack Detection

รูปที่ 1-109 เปรียบเทียบค่าความเสียหายที่ STA 2+025 - 2+050  
บนทางหลวงหมายเลข 1257 ตอนควบคุม 100 แขวงทางหลวงน่านที่ 1

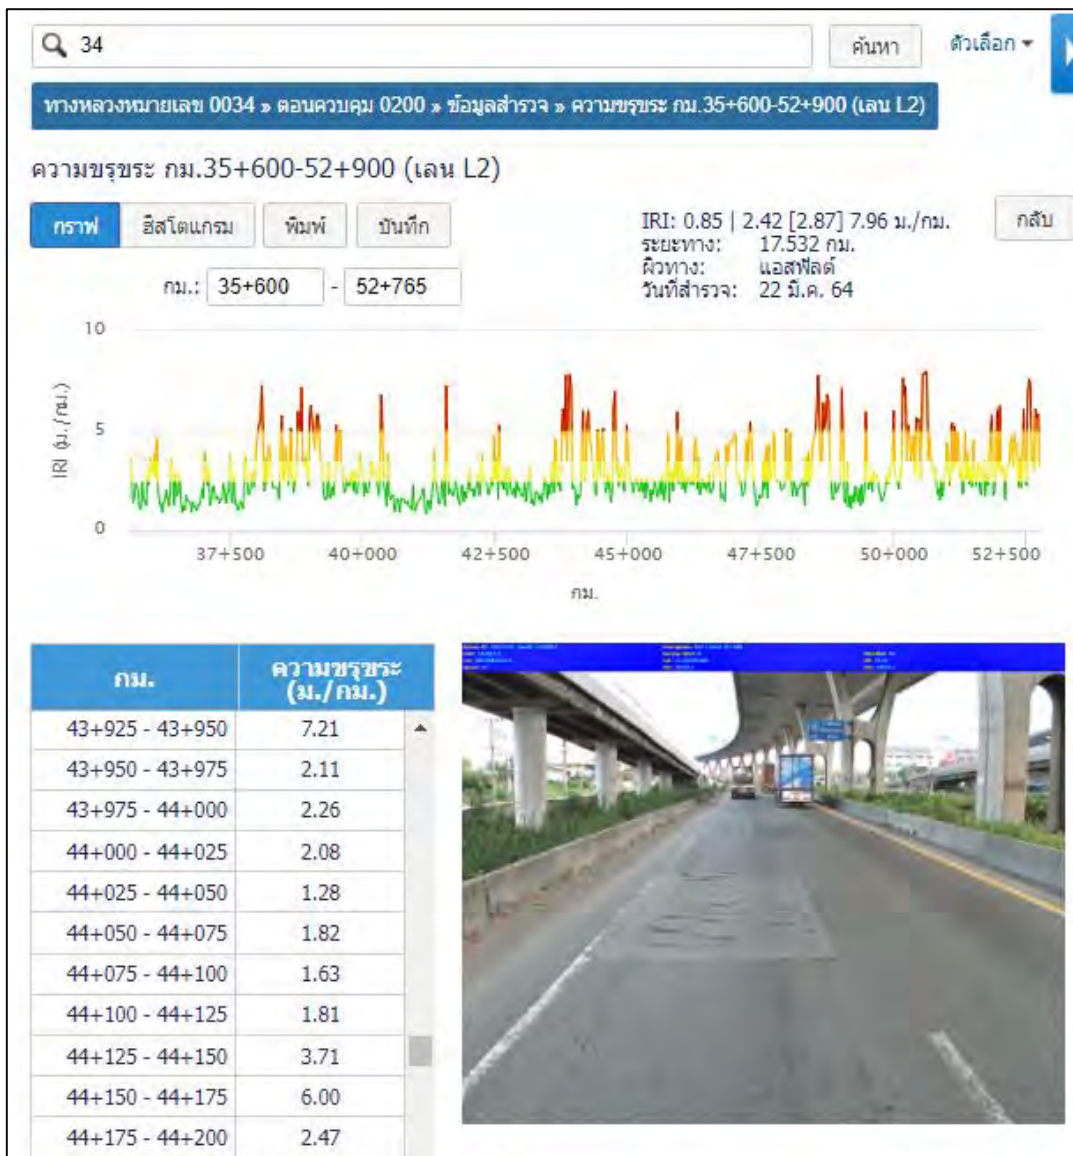
วิธีการตรวจสอบการแสดงผลหน้าข้อมูลสำรวจเบื้องต้นจากการนำเข้าสู่ระบบข้อมูลสภาพทาง จะทำการตรวจสอบผ่านระบบ Roadnet โดยทำการตรวจสอบความถูกต้อง ความครบถ้วนและความสอดคล้องของข้อมูลสำรวจในแต่ละสายทาง ยกตัวอย่างการตรวจสอบความสอดคล้องของสภาพความเสียหายของข้อมูลค่าดัชนีความขรุขระสากล (IRI) เนื่องจากข้อมูลกราฟแสดงค่าความขรุขระสากล (IRI) มากกว่าที่กำหนด จึงต้องตรวจสอบความสอดคล้องระหว่างค่าความขรุขระสากล (IRI) และภาพถ่าย 2 ช่องทาง นอกจากนั้นการตรวจสอบการแสดงผลกราฟต้องเป็นไปตามปกติ ค่าของกราฟจะต้องไม่เท่ากับ 0 หรือการแสดงผลกราฟผิดเพี้ยนไป เมื่อพบข้อผิดพลาดดังกล่าว จะดำเนินการส่งข้อมูลกลับไปแก้ไข เพื่อความครบถ้วน และความสอดคล้องของข้อมูลจึงจำเป็นต้องตรวจสอบอย่างละเอียดดังนี้

รูปที่ 1-115 กราฟข้อมูลค่าดัชนีความขรุขระสากล (IRI) ที่สภาพความเสียหายสอดคล้องในพื้นที่
