รายงานขั้นสุดท้าย (Final Report)  
โครงการค่าสำรวจและประเมินสภาพโครงข่ายทางหลวงเพื่อเพิ่มประสิทธิภาพ  
การใช้จ่ายงบประมาณบำรุงรักษาทางหลวงในระยะยาว ปี 2565

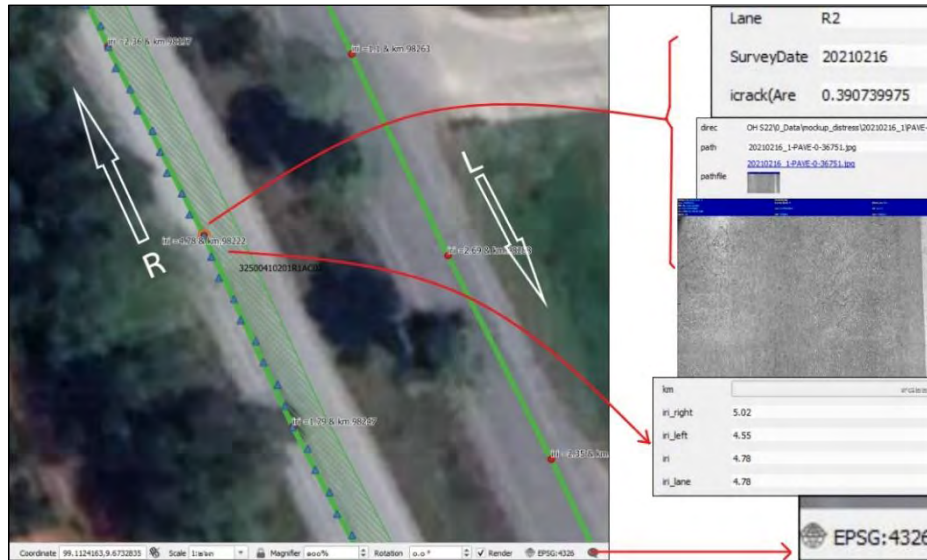
นอกจากนี้ ทางทีมที่ปรึกษาจะดำเนินการหารูปแบบในการแสดงผลค่าความเสียหายผิวทาง  
ในรูปแบบแผนที่ (GIS) อ้างอิงระบบพิกัดภูมิศาสตร์ (Geographic Coordinates Systems)  
บนพื้นหลักฐาน WGS84 (World Geodetic System 1984) ซึ่งเป็นระบบอ้างอิงที่ได้รับการยอมรับ  
ว่ามีความเป็นสากลและถูกต้องแม่นยำ โดยข้อมูลที่ได้จากการประมวลยังสามารถระบุตำแหน่งที่เกิด  
ความเสียหาย พร้อมทั้งแสดงภาพถ่ายต่อเนื่องที่เกิดความเสียหาย ณ ช่วงสายทางนั้น ๆ ได้ ดังแสดง  
เป็นจุดสามเหลี่ยมสีน้ำเงินที่ระยะห่างระหว่างจุดในทุก ๆ 2 เมตร ซึ่งค่าความเสียหายที่ได้จากการประเมิน  
และวิเคราะห์ทั้งจากผู้เชี่ยวชาญและจากระบบ LCMS นั้น จะสัมพันธ์กับค่าเฉลี่ยความขรุขระสากล (IRI)  
(วงกลมสี่ล้อ) ที่ระยะห่างระหว่างจุดในทุก ๆ 25 เมตร ที่มีค่าสูงตามเกณฑ์ที่คณะกรรมการกำหนด  
แสดงดังรูปที่ 1-124

รูปที่ 1-124 แสดงจุดพิกัดค่าความเสียหายผิวทาง ค่าเฉลี่ยความขรุขระสากล (IRI) และภาพถ่ายความเสียหายผิวทางในรูปแบบแผนที่ (GIS)

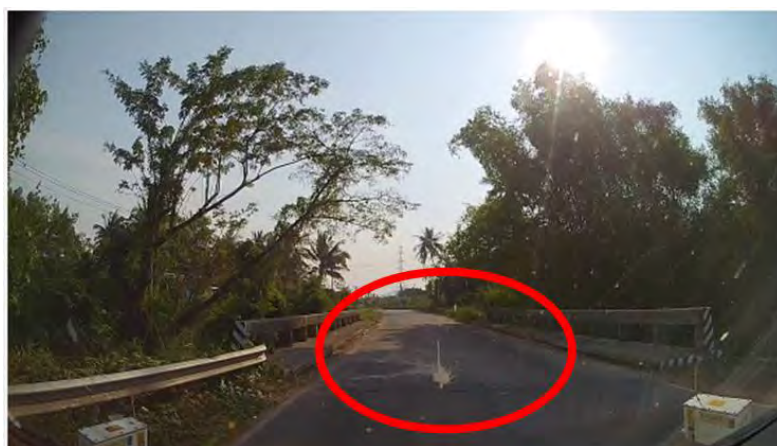
ภาพถ่ายสองข้างทาง จากการนำภาพถ่าย 2 ข้างทางที่ได้จากการสำรวจด้วยกล้องภายในห้องโดยสารของรถสำรวจ (DVR) นำมาเรียงลำดับภาพทุก ๆ 25 เมตร จนออกมาเป็นภาพเคลื่อนไหว (VDO) จากการตรวจสอบภาพถ่ายต้องไม่มีสิ่งแปลกปลอม เช่น เงาสะท้อนจากกระจก คราบหยดน้ำ คราบมูลนกหรืออื่น ๆ เป็นต้น ที่บดบังทัศนวิสัยในการแสดงผลบนหน้าระบบ Roadnet ตัวอย่างภาพที่เกิดปัญหาแสดงดังรูปที่ 1-125

รูปที่ 1-125 ตัวอย่างการแสดงผลภาพถ่ายที่มีคราบมูลนก

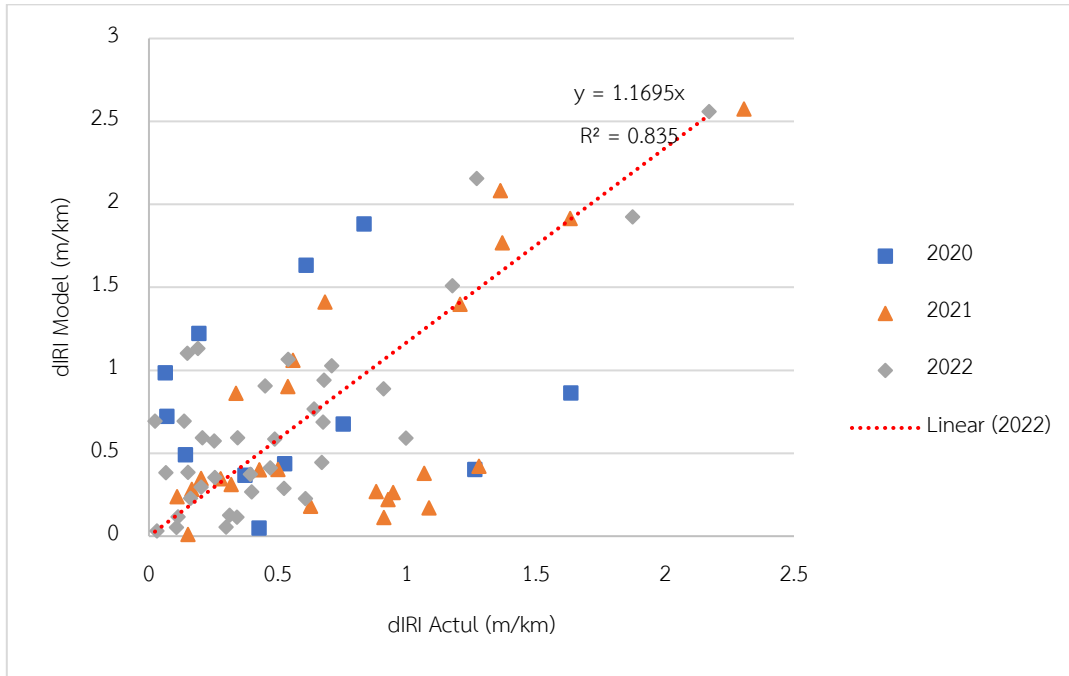
รูปที่ 1-140 แสดงความสัมพันธ์ระหว่างผลต่างค่า IRI หลังการซ่อมแบบเสริมผิว

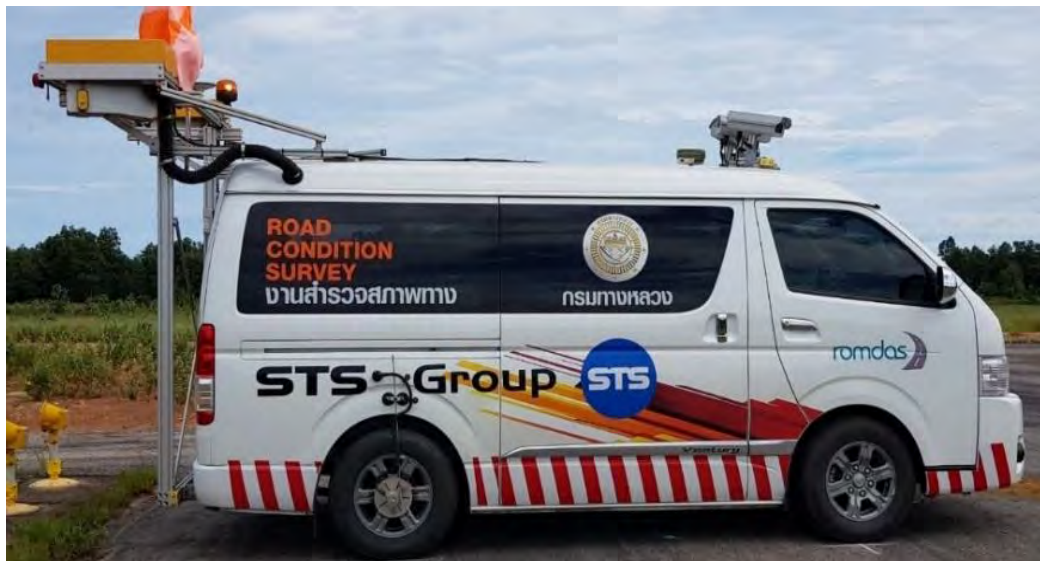
ระบบ Laser Crack Measurement System เป็นเครื่องมือเลเซอร์สำหรับสำรวจสภาพทางเทคโนโลยีล่าสุดที่ใช้กันอยู่ในปัจจุบัน มีความละเอียดและแม่นยำสูงมากในการสำรวจข้อมูลสภาพทางออกมาในรูปแบบของ 3D profiles ซึ่งสามารถนำมาคำนวณและวิเคราะห์หาค่าดัชนีความขรุขระสากล (International Roughness Index, IRI), ค่าความหยาบเฉลี่ยของพื้นผิวทาง (Mean Profile Depth, MPD), ค่าความสึกกร่อนล้อ (Rutting) และความเสียหายต่าง ๆ ของผิวทาง (Surface Distress) โดยใช้ Algorithms ของบริษัทผู้ผลิต ซึ่งเป็นไปตามมาตรฐานสากลที่กำหนดไว้สำหรับการทดสอบหาค่าข้อมูลสภาพทางต่าง ๆ

รูปที่ 1-142 รถสำรวจระบบ Laser Crack Measurement System

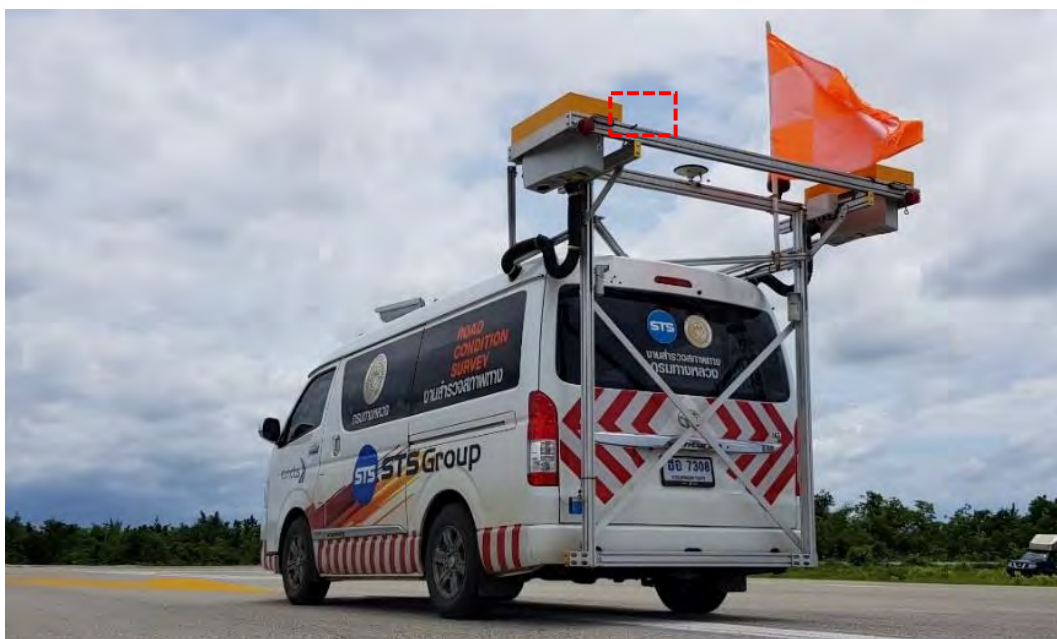
รูปที่ 1-144 อุปกรณ์รับค่าพิกัดตำแหน่งจากสัญญาณดาวเทียมแบบ GNSS

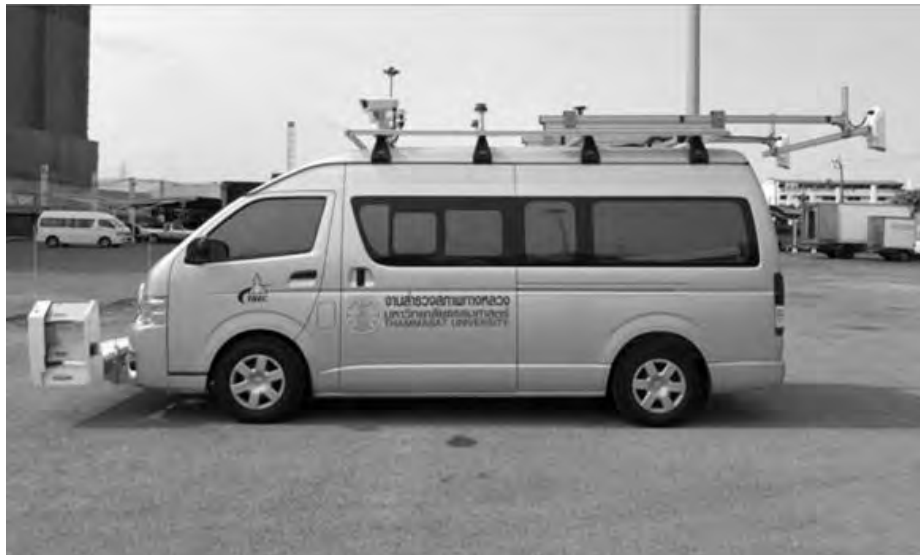
ระบบ Laser เป็นเครื่องมือสำหรับสำรวจสภาพทางประกอบไปด้วยค่าดัชนีความขรุขระสากล (International Roughness Index, IRI), ค่าความหยาบเฉลี่ยของพื้นผิวทาง (Mean Profile Depth, MPD), ค่าความสึกกร่อน (Rutting) ซึ่งเป็นไปตามมาตรฐานสากลที่กำหนดไว้สำหรับการทดสอบหาค่าข้อมูลสภาพทางต่าง ๆ

สำหรับการวิ่งสำรวจในรอบเดียวกันนี้ นอกจากข้อมูลสภาพทางต่าง ๆ ดังที่กล่าวมาข้างต้น ระบบ Laser ยังมีอุปกรณ์รับค่าพิกัดตำแหน่งจากสัญญาณดาวเทียม และ Gpsitrac ทำให้สามารถคำนวณและรายงานผลค่าที่เกี่ยวข้องกับลักษณะทางเรขาคณิตของสายทาง (Geometric) คือ ข้อมูลค่าความลาดชัน (Percent grad slope) ค่าความลาดเอียง (Percent crown slope) ค่ารัศมีโค้ง (Radius) และค่าระดับความสูง (Elevation) ได้

รูปที่ 1-149 รถสำรวจระบบ Spot Laser
