รูปที่ 1-150 ผลการประมวลผลค่าลักษณะทางเรขาคณิตของสายทาง (Geometric) และค่าระดับความสูง (Elevation) โดยใช้ซอฟต์แวร์สำเร็จรูปจากบริษัทผู้ผลิต จากการสำรวจด้วยระบบ Laser

3.1 ขั้นตอนการประมวลผลค่าลักษณะทางเรขาคณิตของสายทาง (Geometric) และค่าระดับความสูง (Elevation) ด้วยโปรแกรม Civil3D

รายงานขั้นสุดท้าย (Final Report)
โครงการค่าสำรวจและประเมินสภาพโครงข่ายทางหลวงเพื่อเพิ่มประสิทธิภาพ
การใช้จ่ายงบประมาณบำรุงรักษาทางหลวงในระยะยาว ปี 2565

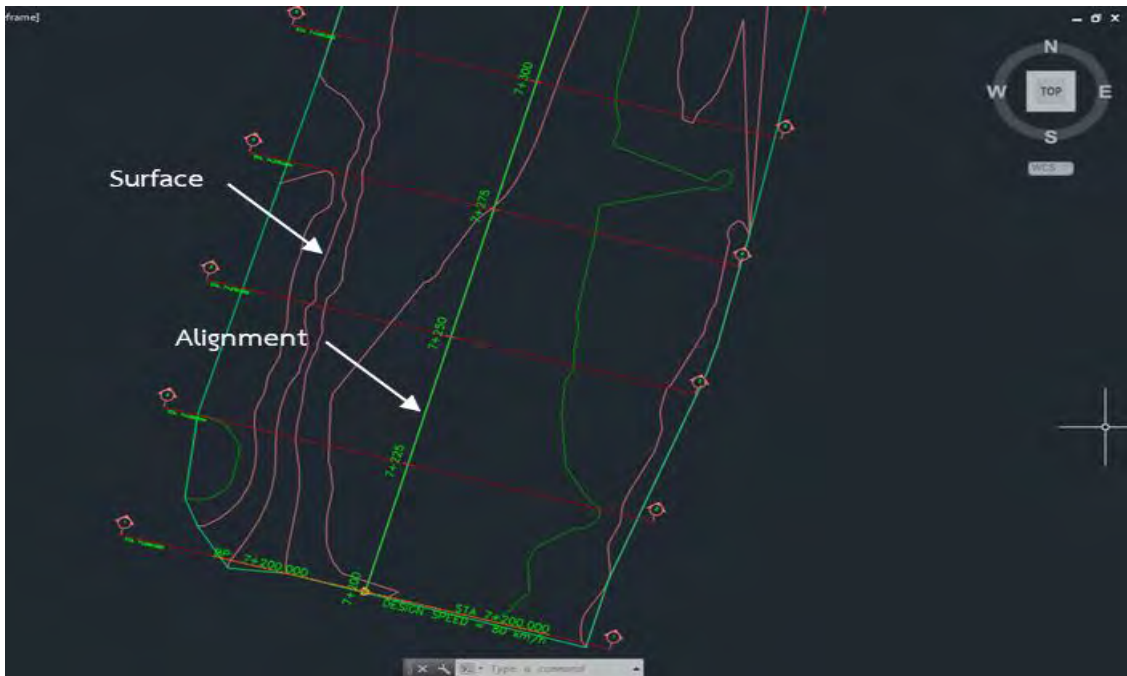
3.1.2 สร้าง Alignment แนวเส้นทางการสำรวจลงบน Surface โดยอ้างอิงพิกัดตำแหน่งจุดเริ่มต้นและแนวเส้นทางการสำรวจจากรถ LCMS เพื่อให้แน่ใจว่าจะประมวลผลข้อมูลตำแหน่งเดียวกันกับรถสำรวจ

รูปที่ 1-154 การสร้าง Surface และ Alignment

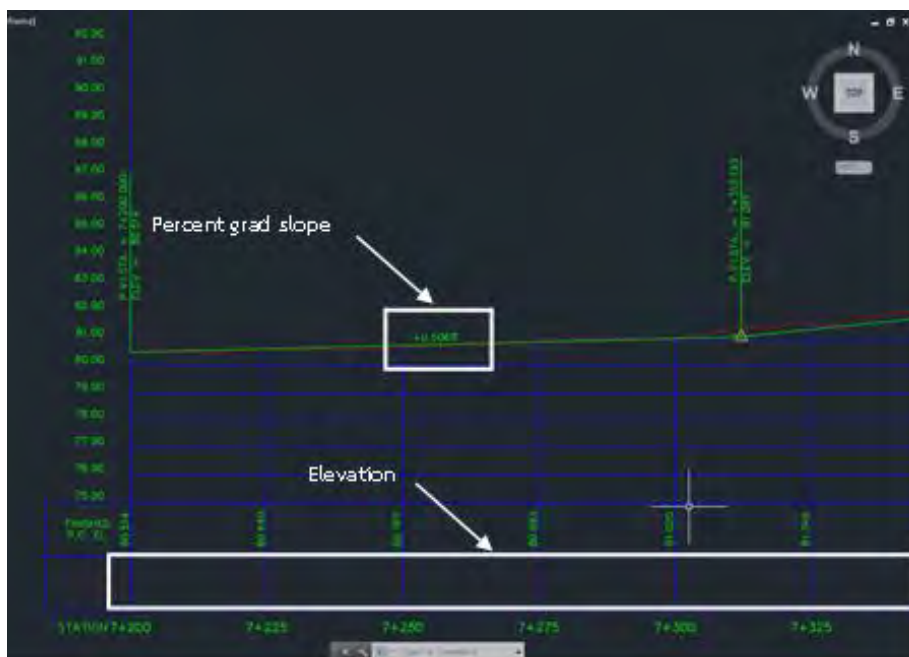
- 3.1.4 สั่งให้โปรแกรม Civil3D ตัดรูปตัดตามยาวตลอดแนวสำรวจ โปรแกรมจะโชว์ค่าระดับความสูง (Elevation) ทุก ๆ ระยะที่ต้องการ
- 3.1.5 จากรูปตัดตามยาว วาดเส้น Design grade ให้ลัดกับเส้นพื้นผิวถนนตามรูปตัดตามยาวให้มากที่สุด โปรแกรมจะโชว์ค่าความชันของสายทาง (Percent grad slope)

รูปที่ 1-156 การสร้างรูปตัดตามยาว

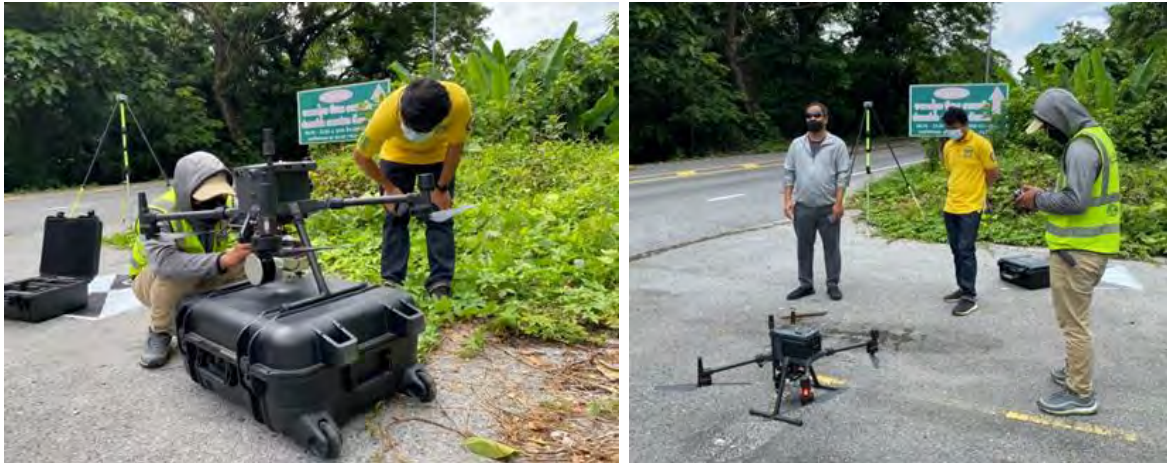
ข้อมูล	รายละเอียด
Laser class	905 mm class 1 (IEC 60825 - 1:2014)
ความแม่นยำ ทางตั้ง	น้อยกว่า หรือเท่ากับ 10 ซม. ที่ความสูงไม่เกิน 120 เมตร
ความแม่นยำ ทางราบ	1 เซนติเมตร
ข้อมูล Point cloud	1280000 จุด ต่อ วินาที

รูปที่ 1-158 อุปกรณ์ Lidar Drone

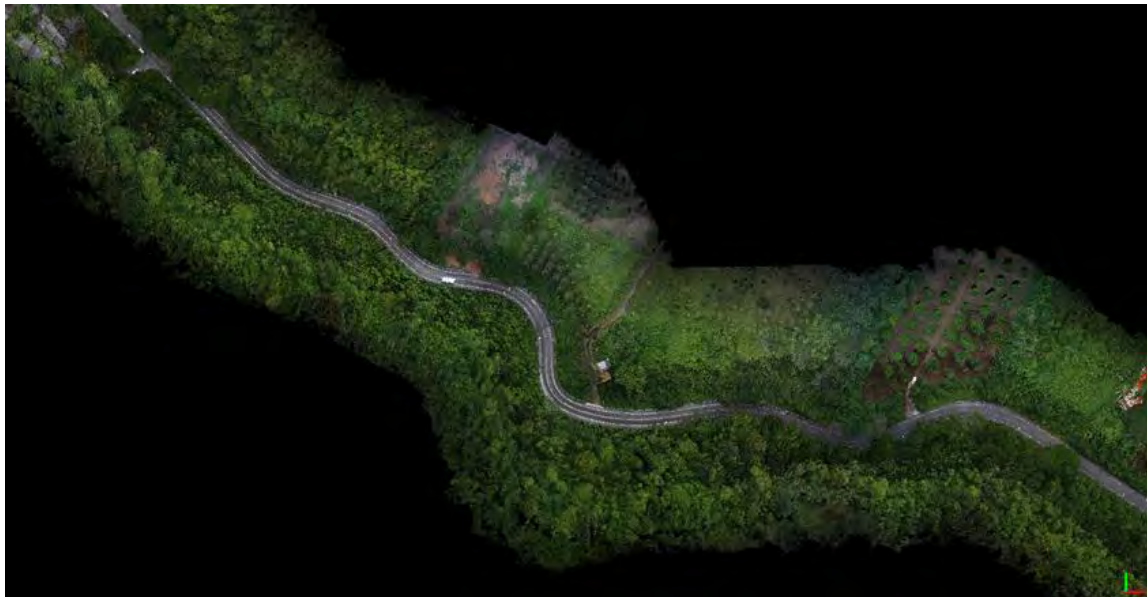
รูปที่ 1-159 ข้อมูล Point cloud จากอุปกรณ์ Lidar Drone

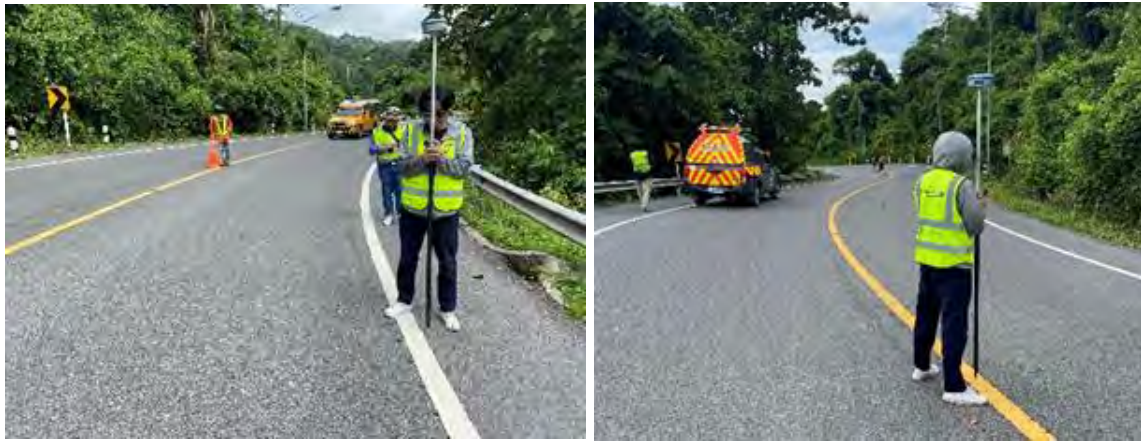
ข้อมูล	รายละเอียด
ชนิดดาวเทียม	GPS/GNSS
ความถี่ในการรับข้อมูล	10 เฮิรต
ความแม่นยำ ทางตั้ง	15 มิลลิเมตร (+1 ppm RMS)
ความแม่นยำ ทางราบ	8 มิลลิเมตร (+1 ppm RMS)

รูปที่ 1-160 การเก็บค่าพิกัดด้วยอุปกรณ์รับสัญญาณ GNSS แบบ RTK

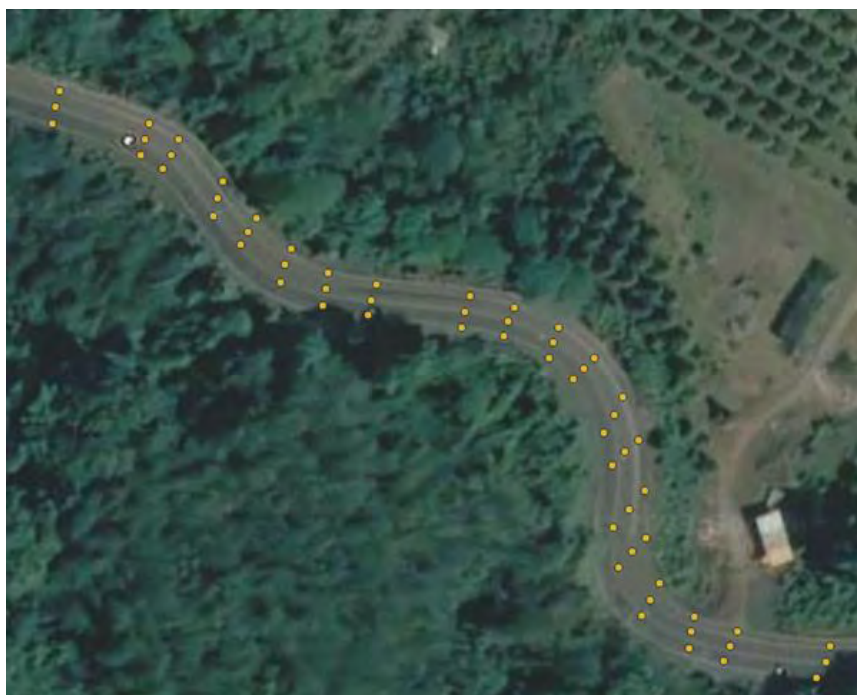
รูปที่ 1-161 ข้อมูลจุดพิกัดที่ได้จาก อุปกรณ์รับสัญญาณ GNSS แบบ RTK

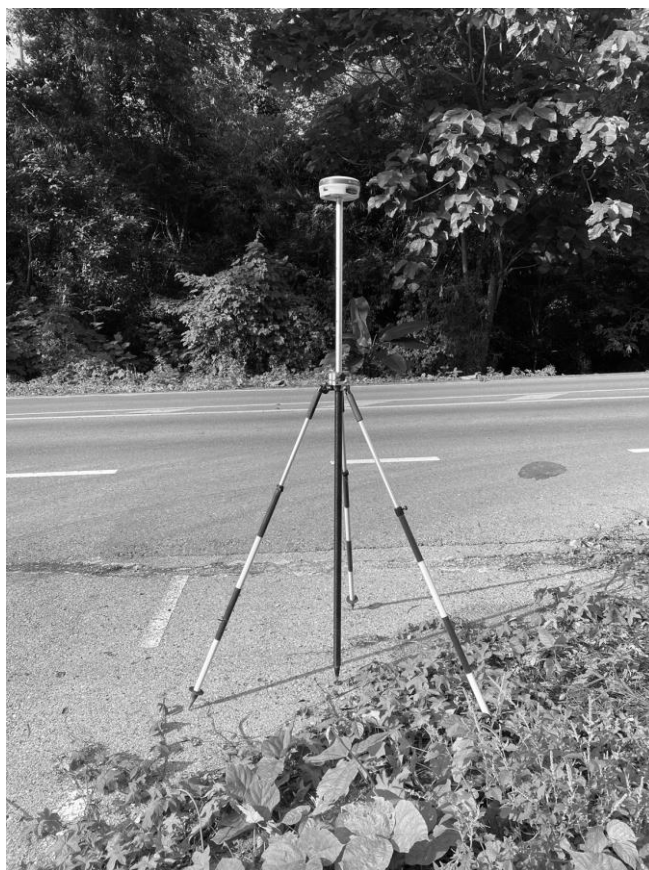
รังวัดตำแหน่งหมุดชั่วคราวด้วยเครื่องรับสัญญาณดาวเทียม GNSS Stonex S900A ด้วยวิธีการรังวัดแบบสถิต (Static) เป็นระยะเวลา 60 นาที บันทึกข้อมูลดาวเทียมประเภท Rinx Raw Data ด้วยความถี่ 1 Hz จากนั้นยึดโยงค่าพิกัดจากหมุดหลักฐานของกรมแผนที่ทหาร (RTSD) โดยการประมวลผลค่าพิกัด (Post-Processing) บนระบบโครงข่ายสถานีฐานแบบออนไลน์ 24 ชั่วโมง ได้ผลลัพธ์เป็นพิกัดอ้างอิงระบบพิกัดสากล ทางราบเป็นพื้นหลักฐาน WGS 84 พิกัดฉากเป็น UTM zone 47N พื้นหลักฐานทางดิ่งมีการแปลงค่าพิกัดทางดิ่งจาก Ellipsoidal height (ทรงรี) เป็นค่าระดับทะเลปานกลาง (Mean Sea Level : MSL) ในระบบพิกัดอ้างอิงทางดิ่ง Thailand Geoid Model 2017 (TGM2017) บนพื้นฐานสากล

รูปที่ 1-162 การรังวัดตำแหน่งหมุดสถานีฐานชั่วคราว

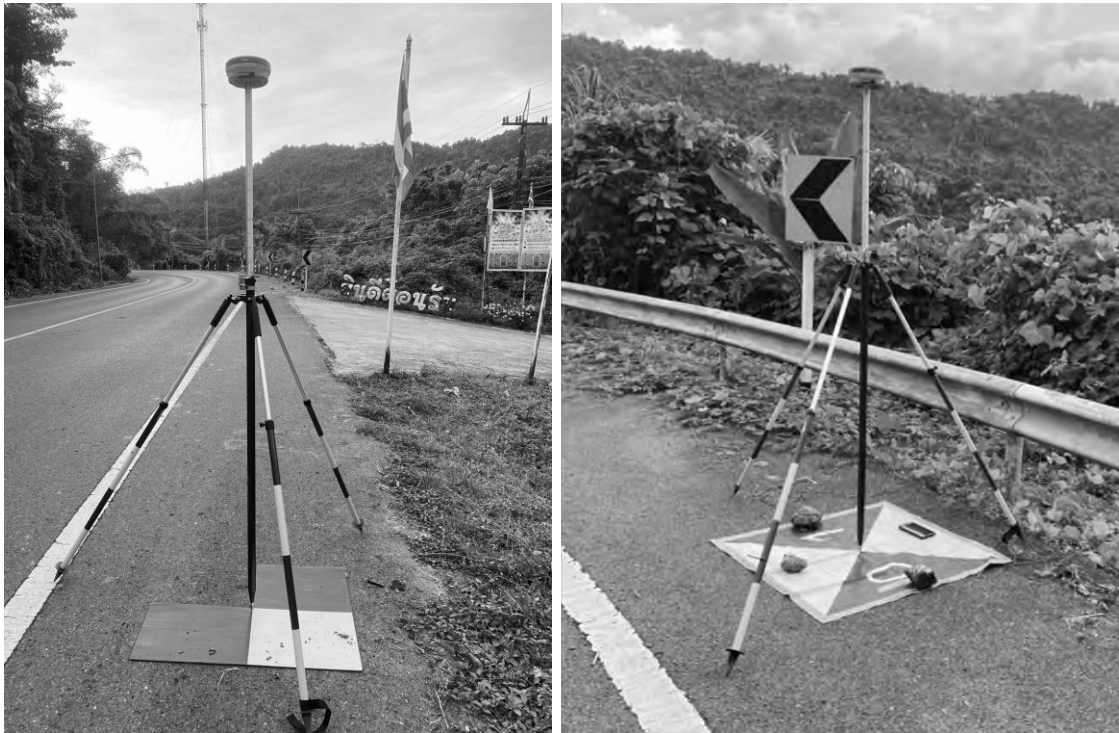
กำหนดตำแหน่งควบคุมภาคพื้นดิน จำนวน 5 จุด โดยให้ครอบคลุมตลอดช่วงสายทาง ตำแหน่งไม้ใกล้หรือไกลจนเกินไป ใช้เป้าไวนิลขนาดกว้าง 1 เมตร x ยาว 1 เมตร รังวัดเก็บค่าพิกัดจุดควบคุมภาคพื้นดิน ด้วยวิธีการรังวัดแบบจลน์ในทันที (Real Time Kinematic : RTK) โดยระยะเวลาการรังวัด 300 วินาทีต่อ 1 จุดควบคุม กำหนดค่าความคลาดเคลื่อนในการรังวัด ทางราบไม่เกิน 2 เซนติเมตรและทางตั้งไม่เกิน 5 เซนติเมตร ใช้หมุดชั่วคราวในพื้นที่เป็นสถานีฐาน (Base Station) การกำหนดตำแหน่งจุดควบคุมภาคพื้นดิน มีระยะเส้นฐาน (Baseline) ไม่เกิน 1,000 เมตร โดยใช้ระบบพิกัดเดียวกับสถานีฐานชั่วคราว คือ ระบบพิกัดทางราบ WGS84 UTM Zone 47 N และระบบพิกัดทางตั้ง Thailand Geoid Model 2017

รูปที่ 1-163 การรังวัดจุดควบคุมภาคพื้นดินด้วยเครื่องวัดด้วยดาวเทียม

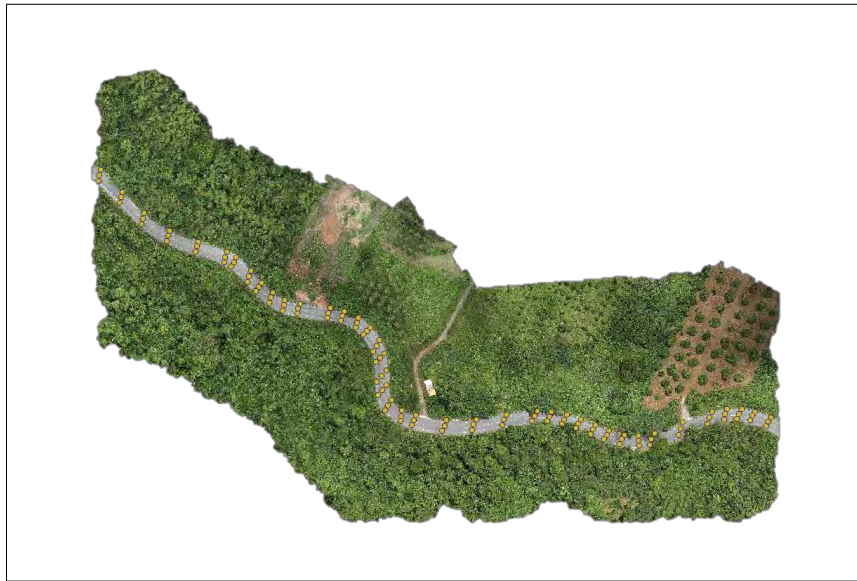
การสอบเทียบข้อมูลจะใช้ข้อมูลจากการรังวัดด้วยเครื่องรังวัดตำแหน่งด้วยดาวเทียม วิธีการรังวัดแบบจลน์ในทันที (Real Time Kinematic : RTK) และข้อมูลจากการรังวัดด้วยอากาศยานไร้คนขับ LIDAR โดยทั้ง 2 แหล่งข้อมูลจะมีการยึดโยงตำแหน่งโดยสถานีฐานชั่วคราว (Base Station) เดียวกัน และมีระบบพิกัดตำแหน่งเดียวกันคือ ระบบพิกัดทางราบ WGS84 UTM Zone 47 N และระบบพิกัดทางตั้ง Thailand Geoid Model 2017 การสอบเทียบจะปรับค่าตำแหน่งทางราบให้ตรงกันทั้ง 2 ข้อมูล จากนั้นทำการหาความคลื่อนของข้อมูลด้วยวิธี รากที่สองของค่าความคลาดเคลื่อนกำลังสองเฉลี่ย (Root Mean Square Error : RMSE) เพื่อให้ค่าความคลาดเคลื่อนมีหน่วยเดียวกับตัวแปรทั้ง 2 หรือในที่นี้ คือ หน่วย เมตร (meter) การสอบเทียบจะใช้ค่าระดับจากการรังวัดด้วยเครื่องรังวัดด้วยดาวเทียมเป็นข้อมูลรังวัดจริง (Actual) และให้ค่าระดับจากข้อมูลจาก LIDAR เป็นข้อมูลการทำนายค่า (predict) หากค่าผลลัพธ์ RMSE มีค่าน้อย สามารถกล่าวได้ว่า ข้อมูลการทำนายมีความใกล้เคียงหรือมีความคลาดเคลื่อนน้อยจากการรังวัดจริงผลการสอบเทียบ แสดงดังตารางที่ 1-54

รูปที่ 1-167 ข้อมูล RTK GNSS เมื่อเปิดซ้อนทับกับข้อมูล Drone Lidar

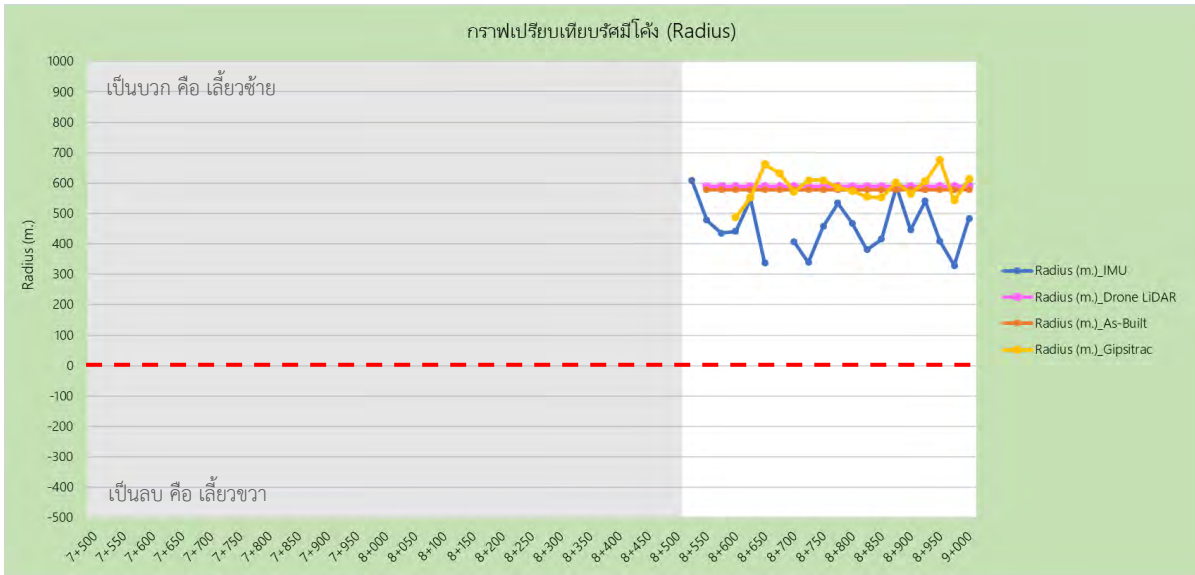
รูปที่ 1-176 กราฟเปรียบเทียบค่ารัศมีโค้ง (Radius) ทางหลวงหมายเลข 21 ตอนควบคุม 200

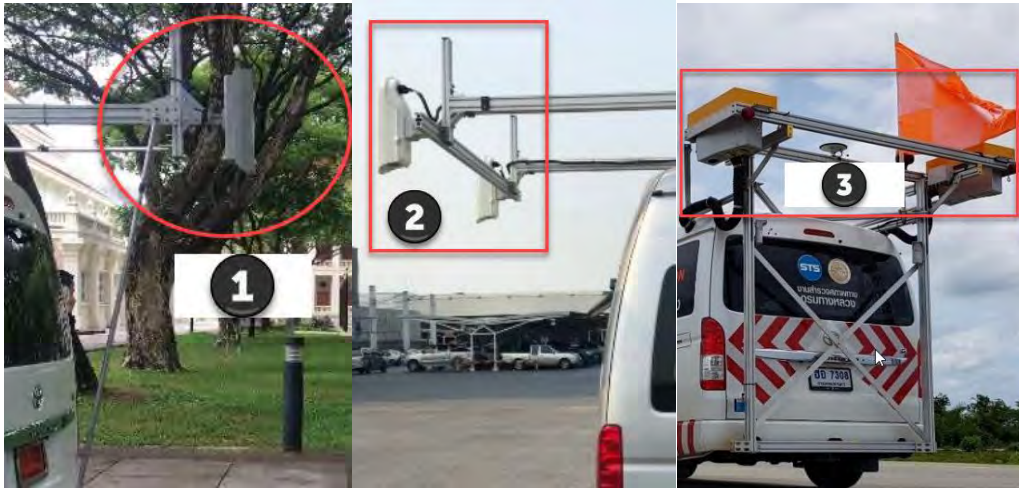
เริ่มต้นจากการศึกษาการจัดเก็บข้อมูลภาพถ่ายผิวทาง ของรถสำรวจแต่ละประเภทโดยมีทั้งหมด 3 คัน ได้แก่ รถสำรวจด้วยอุปกรณ์ Laser Profile คันที่ 1 ที่มีการจัดเก็บข้อมูลภาพถ่ายผิวทางทุก ๆ 2-3 เมตร และเก็บจำนวน 1 ภาพครอบคลุมพื้นที่ช่องจราจรของการสำรวจ รถสำรวจด้วยอุปกรณ์ Laser Profile คันที่ 2 ที่มีการจัดเก็บข้อมูลภาพถ่ายผิวทางทุก ๆ 2-3 เมตร เช่นเดียวกับคันแรก แต่การเก็บภาพถ่ายผิวทางจะเป็น 2 ภาพ ซึ่งแบ่งออกฝั่งซ้ายและฝั่งขวาเพื่อให้ครอบคลุมพื้นที่ช่องจราจรของการสำรวจ และรถคันสุดท้ายจะใช้อุปกรณ์ในการสำรวจด้วยระบบ Laser Crack Measurement System (LCMS) ซึ่งเป็นเทคโนโลยีในรูปแบบใหม่ที่ใช้ตัวอุปกรณ์ Laser ในการเก็บภาพถ่ายผิวทางผ่านการ Scan แต่ตัวระบบก็สามารถส่งออกข้อมูลได้ทุก ๆ 5 เมตร ก็สามารถครอบคลุมพื้นที่ช่องจราจร ในการเก็บข้อมูลภาพผิวทางของรถสำรวจทั้ง 3 คัน จะดำเนินการเก็บภาพต่อเนื่องตลอดการสำรวจ

รูปที่ 1-184 ภาพแสดงตำแหน่งอุปกรณ์ที่ใช้ในการจัดเก็บภาพถ่ายผิวทางของรถสำรวจ
คันที่ 1, คันที่ 2 และคันที่ 3 ตามลำดับ

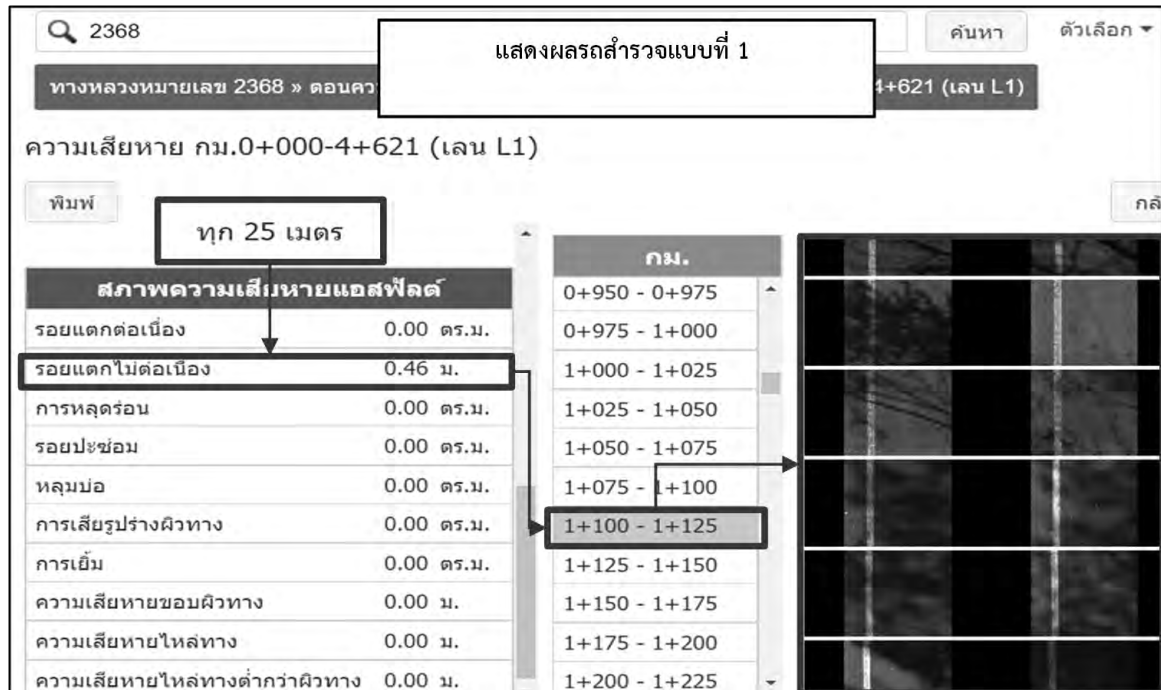
ผลการออกแบบการแสดงผลภาพความเสียหายของผิวทาง ผนวกกับการแสดงค่าความเสียหาย
ทุก ๆ 25 เมตร ซึ่งระบบจะคำนวณค่าความเสียหายของผิวทางแบบอัตโนมัติของทั้ง 3 ข้อมูลที่มี
ความเชื่อมโยงกัน ประกอบด้วย ข้อมูลค่าความเสียหายผิวทางคอนกรีตและลาดยาง (surface distress)
ข้อมูลช่วง กม. ทุก ๆ 25 เมตร และข้อมูลภาพถ่ายต่อเนื่องกึ่งหลัง (survey pave) ของรถสำรวจ
ด้วยอุปกรณ์ Laser Profile ทั้ง 3 คัน แสดงดังรูปที่ 1-189 ถึง รูปที่ 1-191

รูปที่ 1-189 การแสดงผลภาพความเสียหายของผิวทางจากรถสำรวจแบบที่ 1

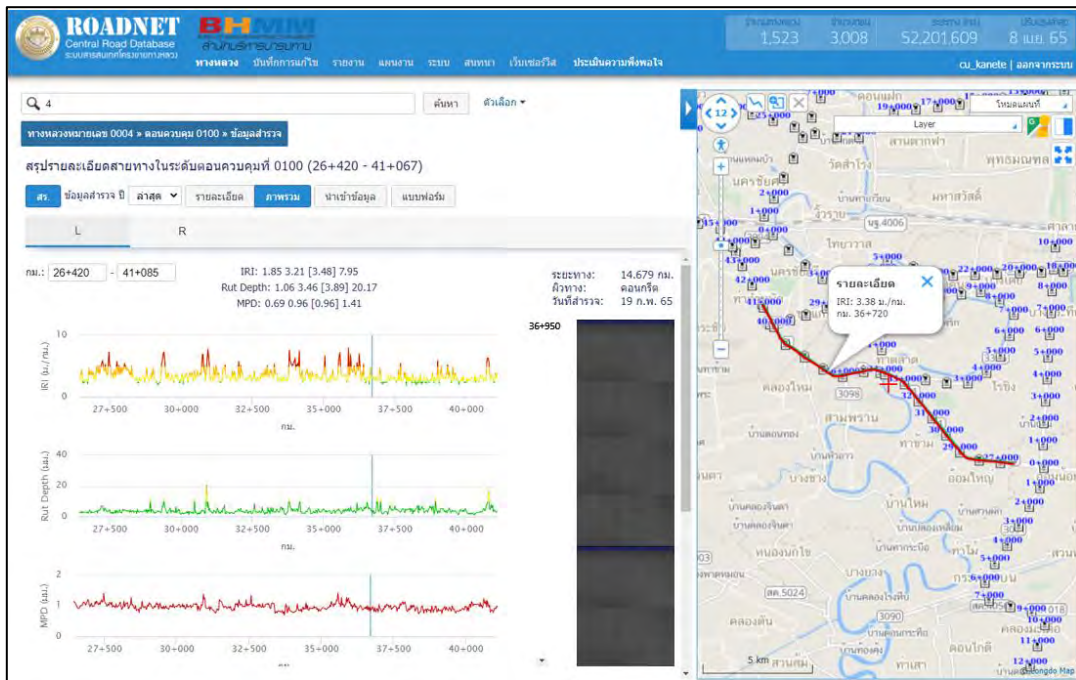
นอกจากนั้นแนวทางการพัฒนาของระบบ Roadnet ที่ต้องการแสดงผลข้อมูลภาพถ่าย
ผิวทาง ในการพัฒนาอาจจะต้องมองถึงภาพรวมที่จะต้องแสดงผลพร้อมกับค่าสภาพทางและข้อมูล
ภาพถ่าย 2 ข้างทาง ซึ่งในระบบ Roadnet ในปัจจุบันมีฟังก์ชันแสดงผลภาพรวมการสำรวจแต่ยังขาด
ข้อมูลความเสียหายผิวทาง ดังนั้นในการศึกษาจึงเสนอแนวทางการแสดงผลควบคู่กับข้อมูลสภาพทาง
ดังนี้

รูปที่ 1-193 ผลการออกแบบภาพรวมการสำรวจที่เพิ่มเติมภาพความเสียหายของผิวทาง

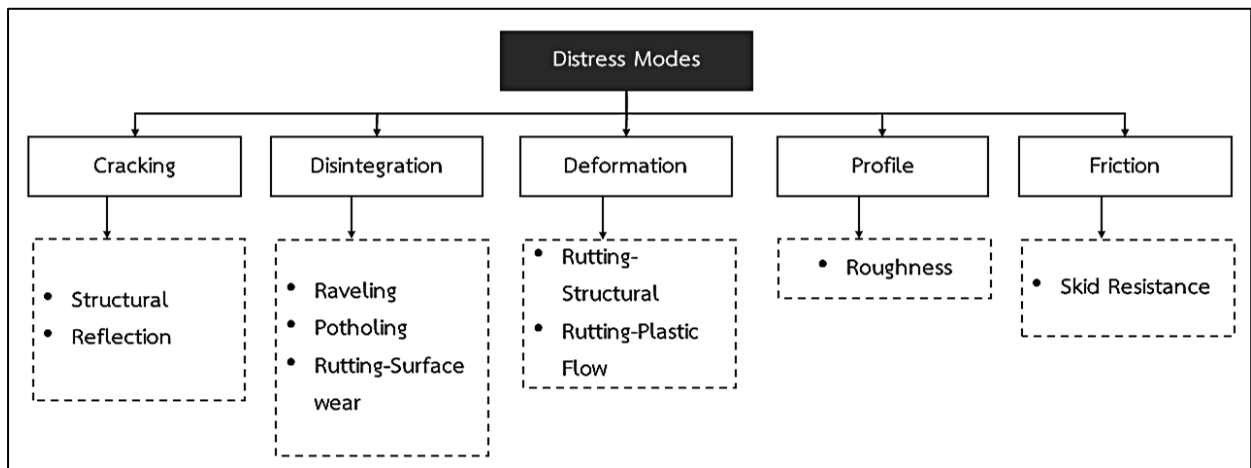
สำหรับการพิจารณาความเสียหายที่เกิดกับพื้นผิวบิทูมินัส จะถูกแบ่งออกเป็น
4 รูปแบบ คือ การเกิดรอยแตก (Cracking), การหลุดร่อน (Disintegration), การเปลี่ยน
รูปร่าง (Deformation), Profile โดยพิจารณาในลักษณะของความหยาบ และการเสียดทาน
(Friction) แสดงดังรูปที่ 1-201 โดยความเสียหายแต่ละประเภทมีรายละเอียดดังนี้

รูปที่ 1-201 ประเภทความเสียหายที่เกิดกับพื้นผิวบิทูมินัส

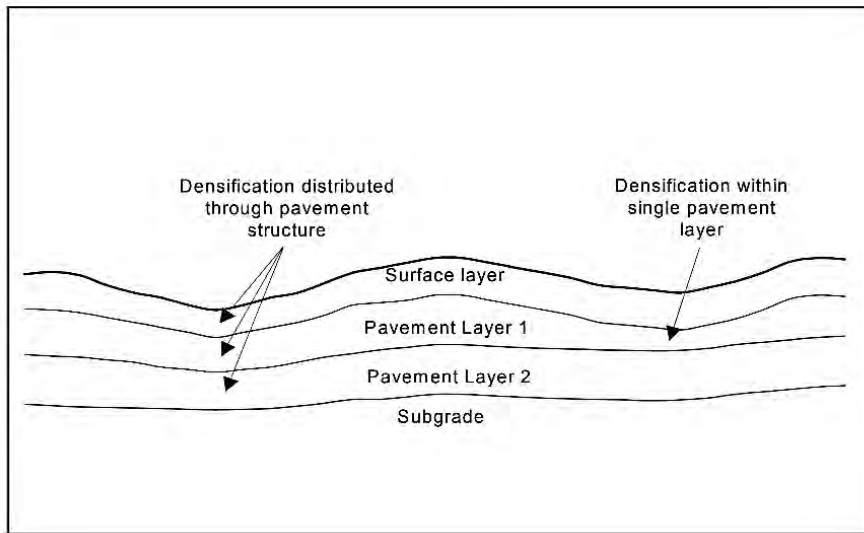
การศึกษาของ HDM-4 จึงแบ่งวิธีการพิจารณาการเกิดร่องล้อออกเป็น 4 ส่วน คือ การคำนวณค่าเริ่มต้นขนาดความหนาของร่อง (Initial Densification) การเสียรูปของชั้นโครงสร้างทาง (Structural Deformation) การเปลี่ยนรูปแบบพลาสติก (Plastic Deformation) และการสึกหรอของพื้นผิว (Surface Wear) โดยมีรายละเอียดการพิจารณาดังนี้

รูปที่ 1-202 การเกิดร่องล้อ อันเป็นผลจากความหนาของชั้นผิวทาง

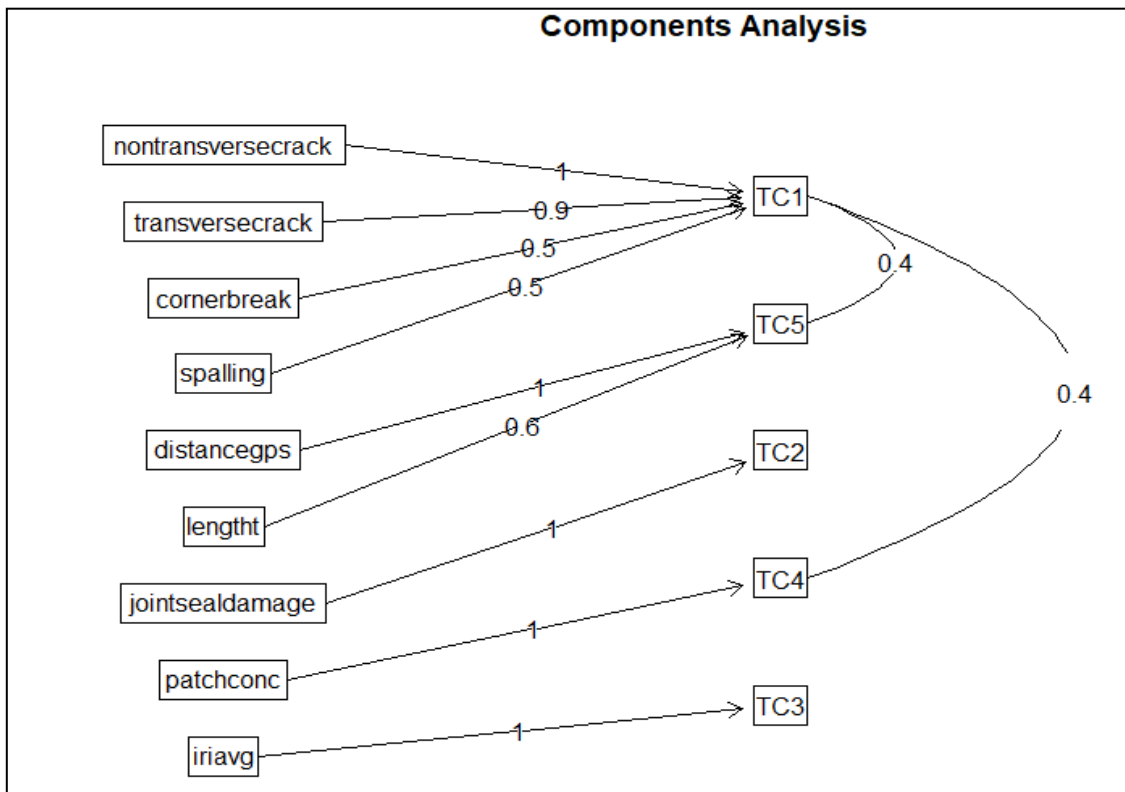
สำหรับข้อมูลที่ได้จากการสำรวจครั้งนี้ นอกจากค่า IRI แล้วยังมีการพิจารณารอยปะซ่อมรอยบิ่นกะเทาะ
จำนวนแผ่นแตกตามขวาง จำนวนแผ่นแตกตามยาวและแนวทแยง วัสดุยาแนวรอยต่อเสียหาย และมุมแตก
ค่าที่สำรวจได้ดังกล่าวนี้ เบื้องต้นที่ปรึกษาได้นำมาพิจารณาค่าความสัมพันธ์ที่เกิดขึ้นระหว่างตัวแปร
(แสดงดังรูปที่ 1-206) โดยพบว่า แต่ละค่าความเสียหายมีความสัมพันธ์ต่อกัน และมีแนวโน้มการมีสหสัมพันธ์
กันเองระหว่างตัวแปรต้น (Multicollinearity) ทำให้ต้องมีการพิจารณาการจัดกลุ่มของปัจจัยที่สำรวจได้
โดยการวิเคราะห์กลุ่มปัจจัยพบว่า จะเกิดกลุ่มองค์ประกอบ 5 กลุ่ม แสดงดังรูปที่ 1-207

รูปที่ 1-207 กลุ่มขององค์ประกอบที่ได้จากการวิเคราะห์องค์ประกอบ (Factor Analysis)

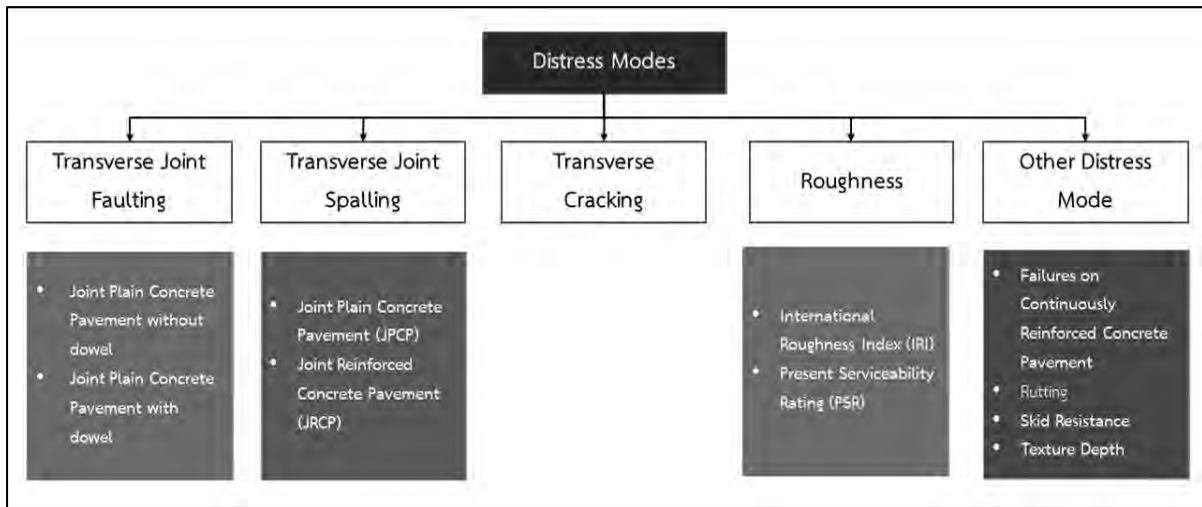
สำหรับการพิจารณาประเภทของการเสื่อมสภาพผิวทาง (Distress mode) ในกรณีของพื้นผิวคอนกรีต ตามการศึกษาของ HDM-4 จะแบ่งออกเป็น 5 ประเภท ประกอบด้วย Transverse Joint Faulting, Transverse Joint Spalling, Transverse Cracking, Roughness และ ความเสียหายประเภทอื่น ๆ (Other Distress Mode) ทั้งนี้แต่ละประเภทจะมีการพิจารณาแบบจำลองที่ใช้คำนวณตามประเภทพื้นผิวคอนกรีต โดยประเภทการเสื่อมสภาพ มีรายละเอียดดังนี้

รูปที่ 1-213 ประเภทความเสียหายที่เกิดกับพื้นผิวคอนกรีต

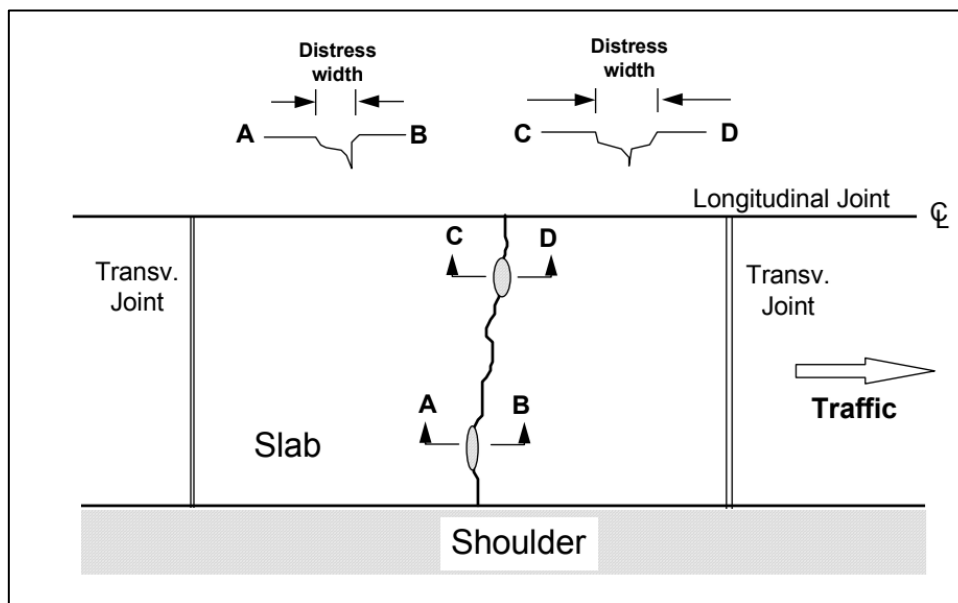
ในกรณีนี้คือความเสียหายที่เกิดรอยแตกตามแนวขวางของแผ่นพื้น (Slab) สาเหตุเกิดจากการบิดตัวของแผ่นพื้นเนื่องจากอุณหภูมิหรือการหดตัวไม่เท่ากันของชั้นทาง ทั้งนี้ในการศึกษาของ SHRP (1993) ได้แบ่งระดับความรุนแรงของ Transverse Cracking ออกเป็น 3 ระดับ คือ

รูปที่ 1-216 รูปแบบการเกิด Transverse Cracking

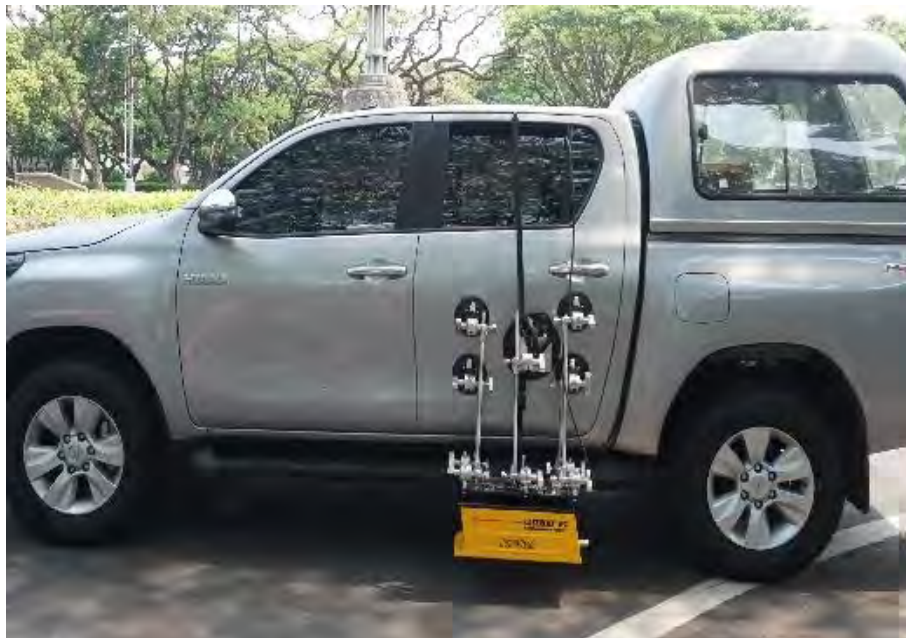
รูปที่ 1-228 ตัวอย่างการติดตั้งเครื่องมือ Pavement Marking Retro Reflectivity กับยานพาหนะ

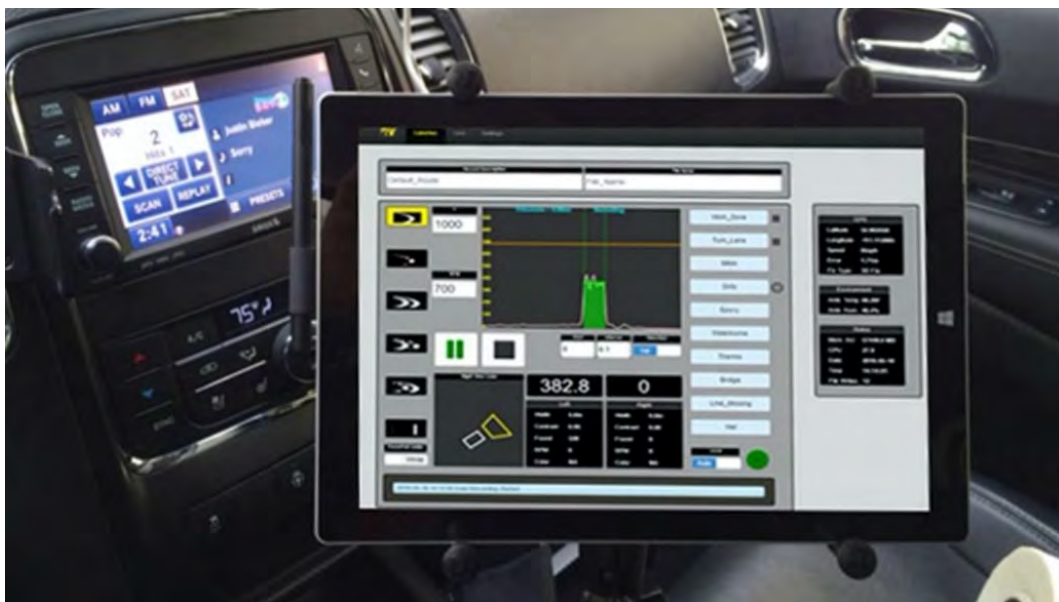
รูปที่ 1-233 ตัวอย่างการแสดงผล และบันทึกผลการสำรวจแบบ Real-time Data Acquisition and Analysis

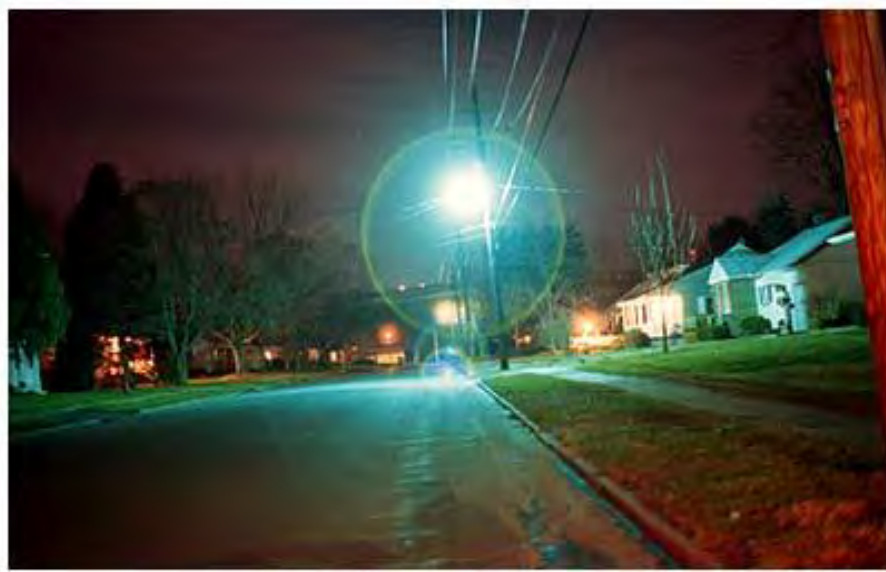
รูปที่ 1-235 ตัวอย่างของแสงไฟที่ทำให้เกิด Disability and Discomfort Glare

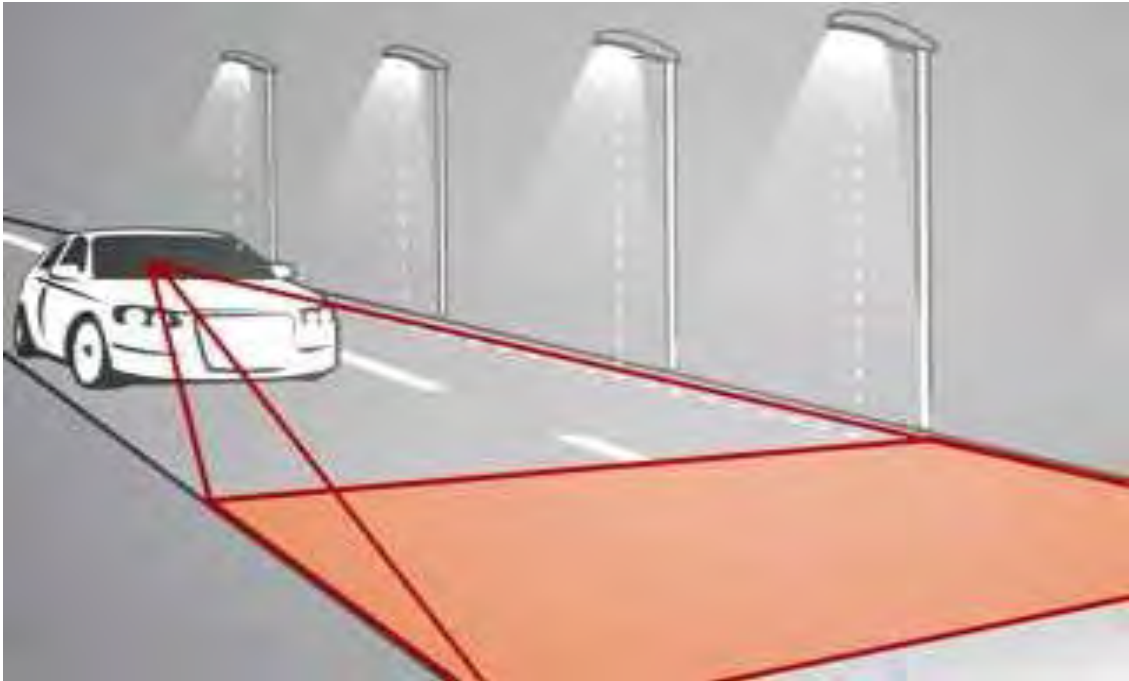
รูปที่ 1-238 ตัวอย่างการใช้งานอุปกรณ์ภายในพาหนะ

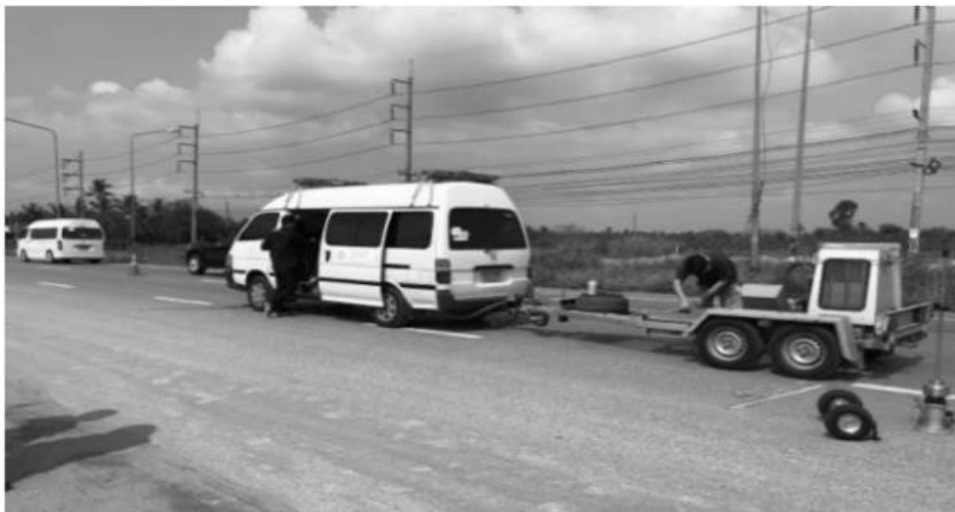
รูปที่ 1-240 ตัวอย่างรถตุ้ลากจูงและรถลากพ่วงทดสอบเครื่องมือ FWD

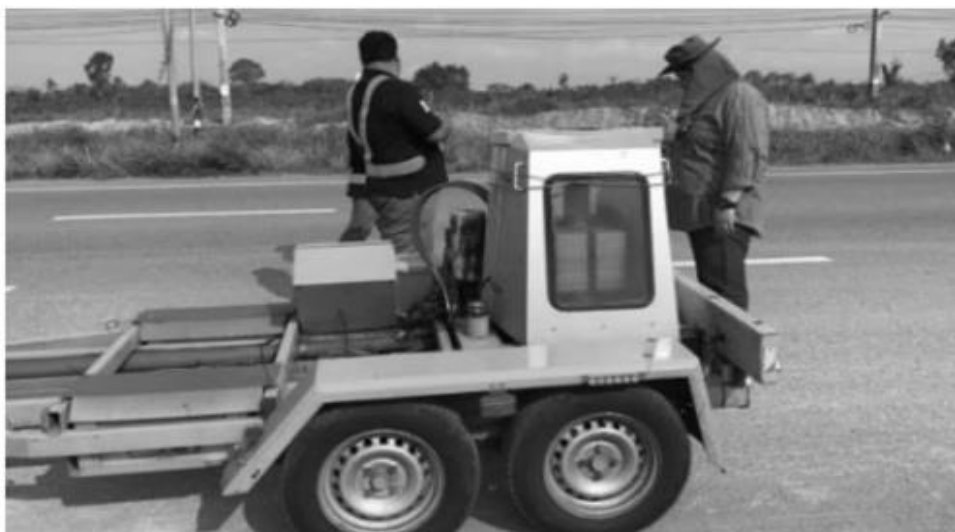
รูปที่ 1-241 ตัวอย่างชุดอุปกรณ์ทดสอบ FWD

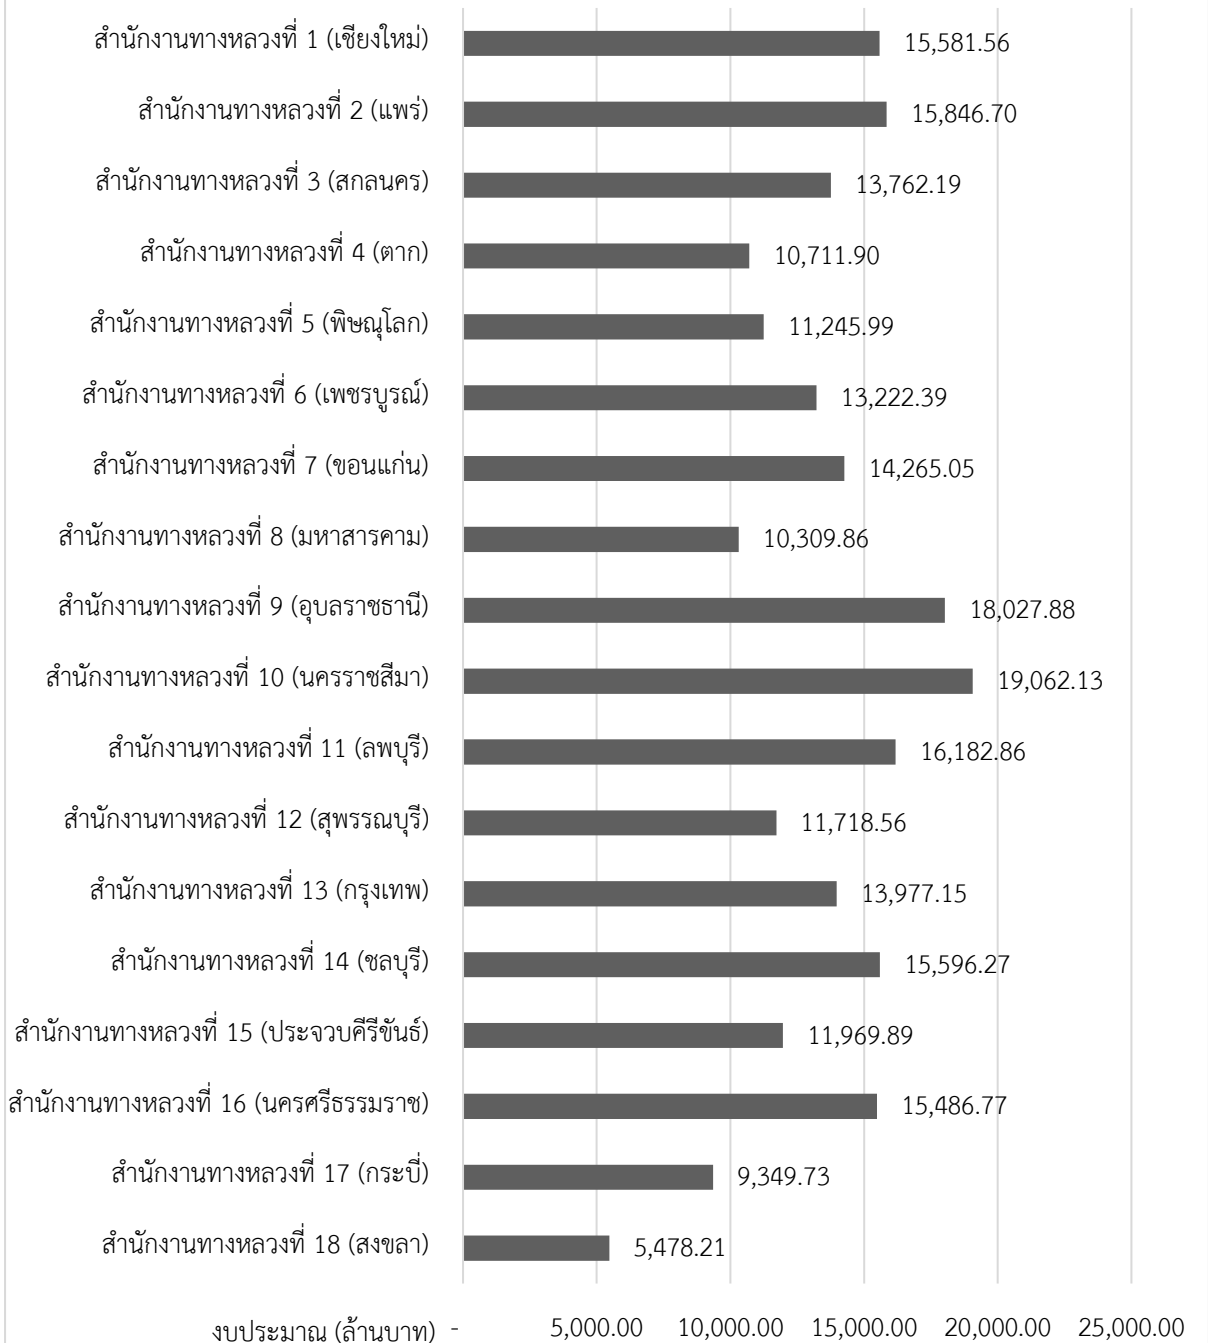
รูปที่ 1-250 ค่าซ่อมบำรุงของแต่ละสำนักงานทางหลวง ปี พ.ศ. 2567
