ร่างรายงานขั้นสุดท้าย (Draft Final Report)
โครงการสำรวจและประเมินสภาพโครงข่ายทางหลวงเพื่อเพิ่มประสิทธิภาพ
การใช้จ่ายงบประมาณบำรุงรักษาทางหลวงในระยะยาว ปี 2565

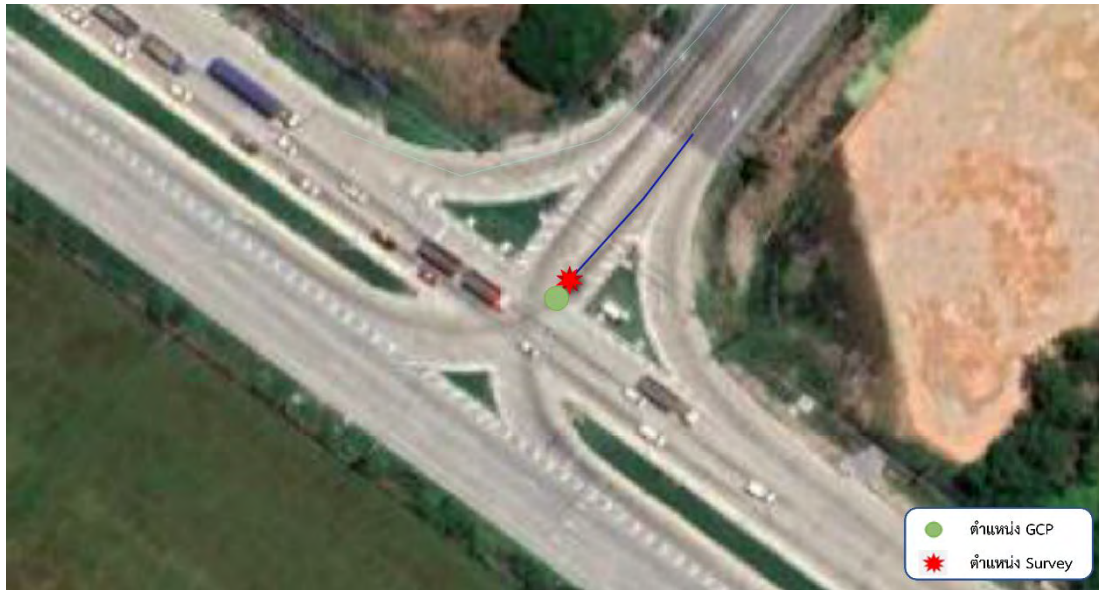
- 2) จุดบังคับภาพภาคพื้นดิน (Ground Control Point : GCP) และจุดที่ทำการตรวจสอบ ทั้ง 70 จุด ต้องสามารถมองเห็นตำแหน่งจุดตัดทางแยกจากภาพถ่ายทางอากาศ (google map) ได้ชัดเจน

รูปที่ 2 แสดงจุด GCP และจุดที่ทำการตรวจสอบ ตำแหน่งที่ 1
แขวงทางหลวงกรุงเทพ สายทาง 3481 ตอนควบคุม 0100

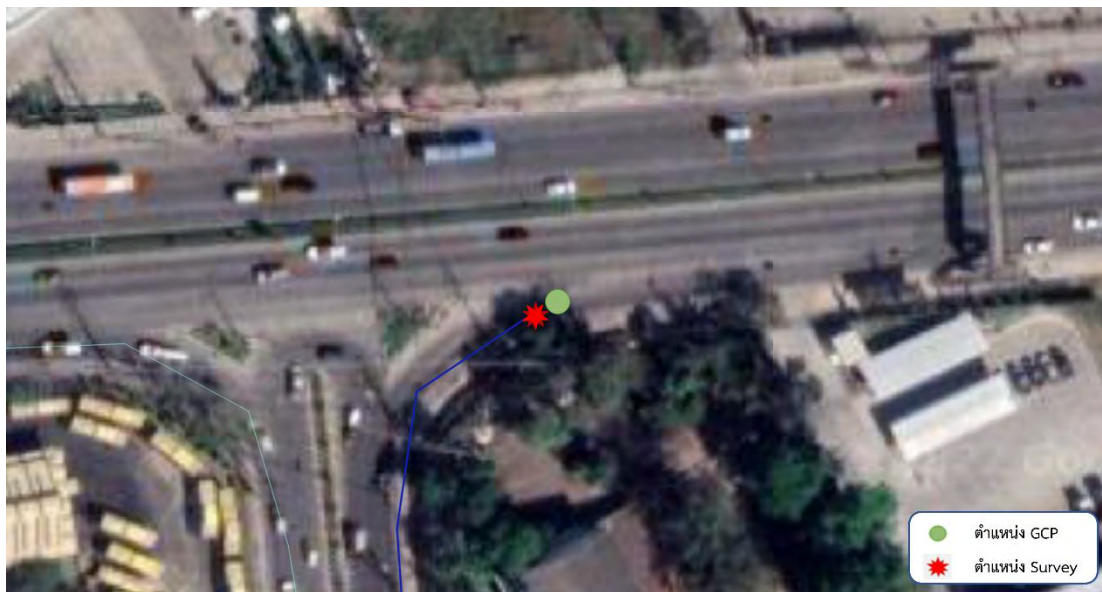
รูปที่ 3 แสดงจุด GCP และจุดที่ทำการตรวจสอบ ตำแหน่งที่ 2
แขวงทางหลวงกรุงเทพ สายทาง 3119 ตอนควบคุม 0101

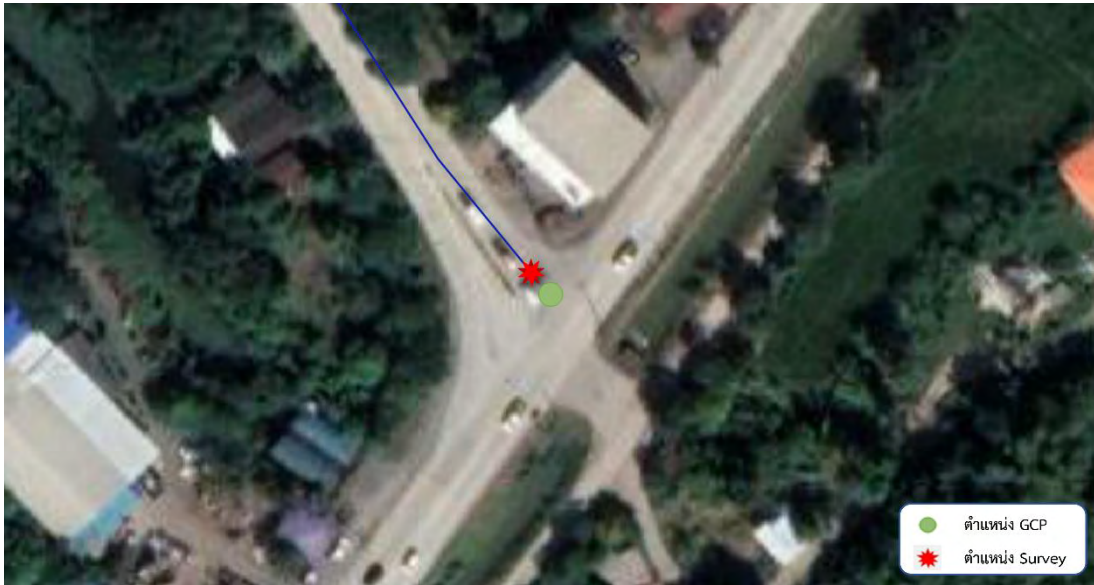
รูปที่ 4 แสดงจุด GCP และจุดที่ทำการตรวจสอบ ตำแหน่งที่ 3
แขวงทางหลวงอยุธยา สายทาง 3567 ตอนควบคุม 0100

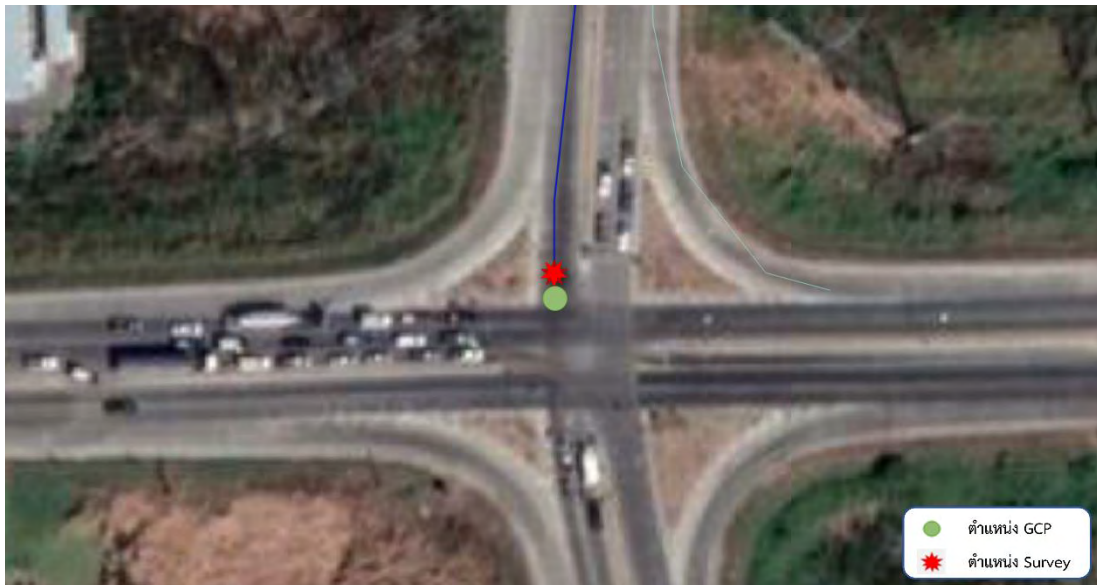
รูปที่ 5 แสดงจุด GCP และจุดที่ทำการตรวจสอบ ตำแหน่งที่ 4
แขวงทางหลวงอยุธยา สายทาง 3454 ตอนควบคุม 0100

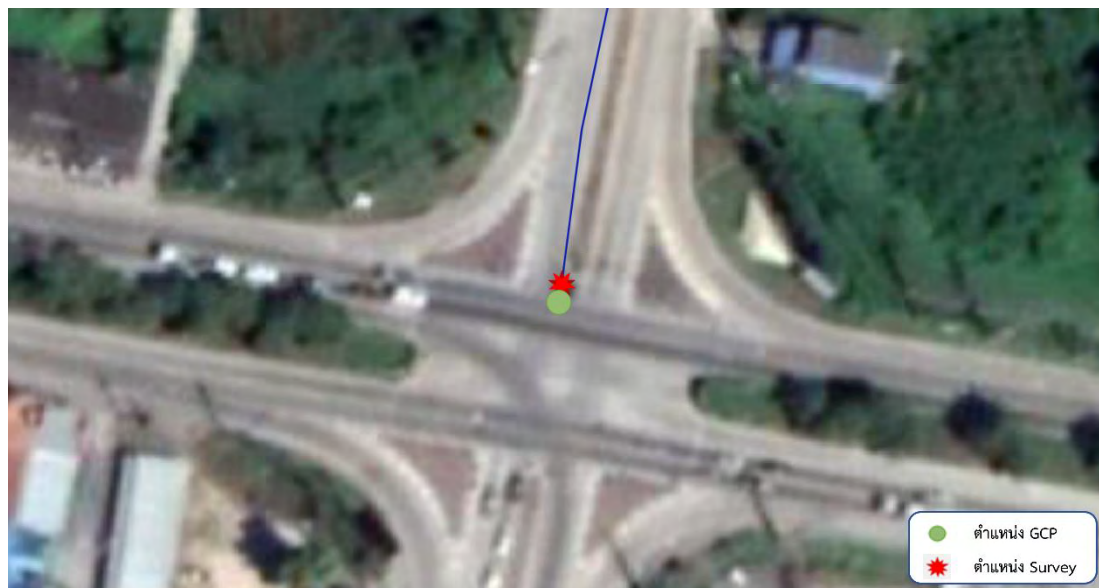
รูปที่ 6 แสดงจุด GCP และจุดที่ทำการตรวจสอบ ตำแหน่งที่ 5
แขวงทางหลวงนครนายก สายทาง 3052 ตอนควบคุม 0100

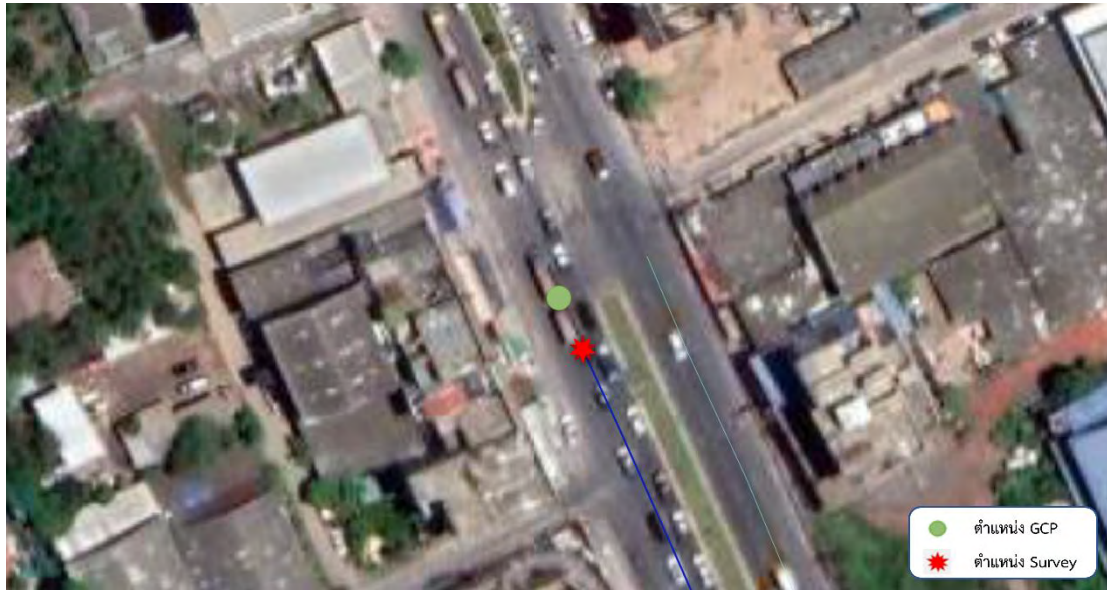
รูปที่ 8 แสดงจุด GCP และจุดที่ทำการตรวจสอบ ตำแหน่งที่ 7
แขวงทางหลวงสมุทรสาคร สายทาง 3423 ตอนควบคุม 0100

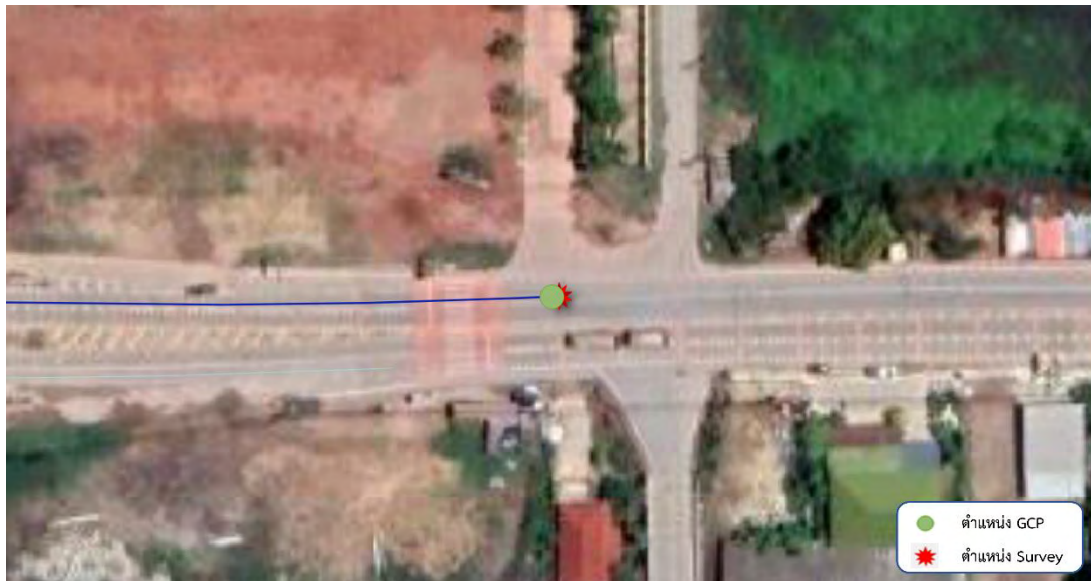
รูปที่ 9 แสดงจุด GCP และจุดที่ทำการตรวจสอบ ตำแหน่งที่ 8
แขวงทางหลวงสมุทรสาคร สายทาง 3423 ตอนควบคุม 0100

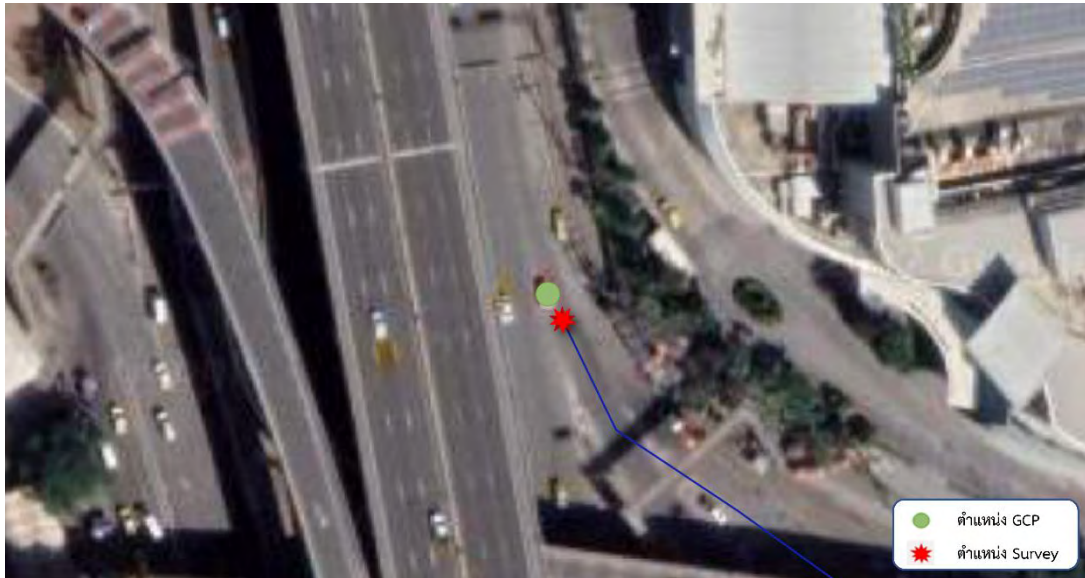
รูปที่ 10 แสดงจุด GCP และจุดที่ทำการตรวจสอบ ตำแหน่งที่ 9
แขวงทางหลวงปทุมธานี สายทาง 3051 ตอนควบคุม 0100

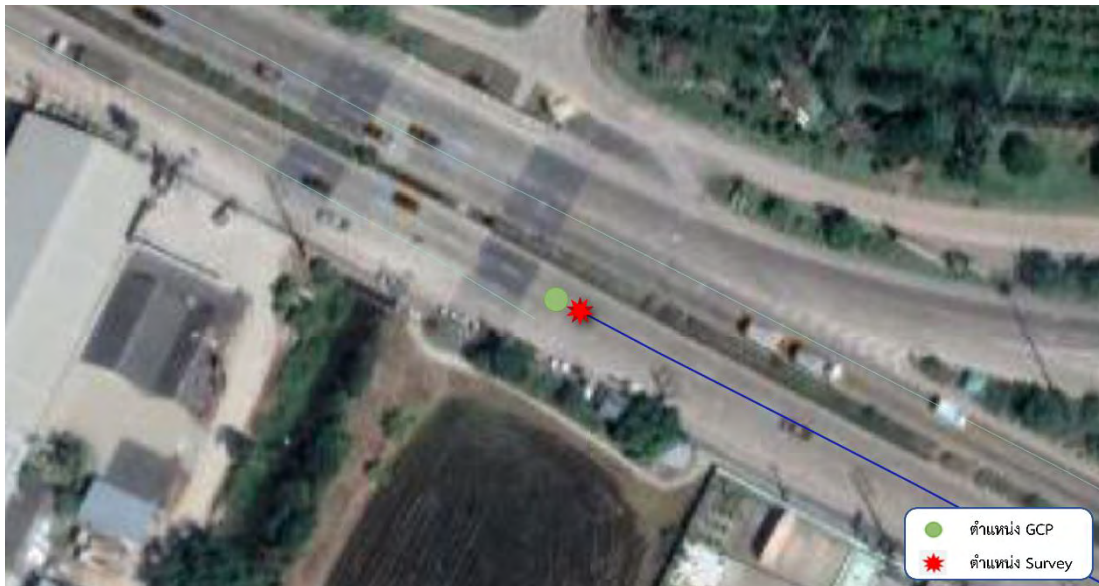
รูปที่ 11 แสดงจุด GCP และจุดที่ทำการตรวจสอบ ตำแหน่งที่ 10
แขวงทางหลวงปทุมธานี สายทาง 346 ตอนควบคุม 0103

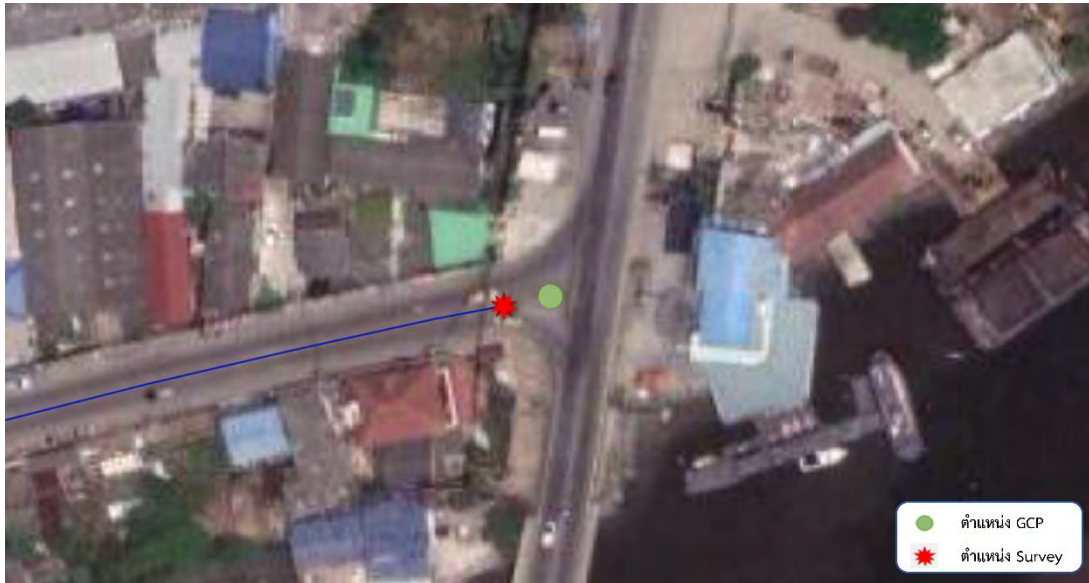
รูปที่ 12 แสดงจุด GCP และจุดที่ทำการตรวจสอบ ตำแหน่งที่ 11
แขวงทางหลวงสมุทรปราการ สายทาง 3243 ตอนควบคุม 0100

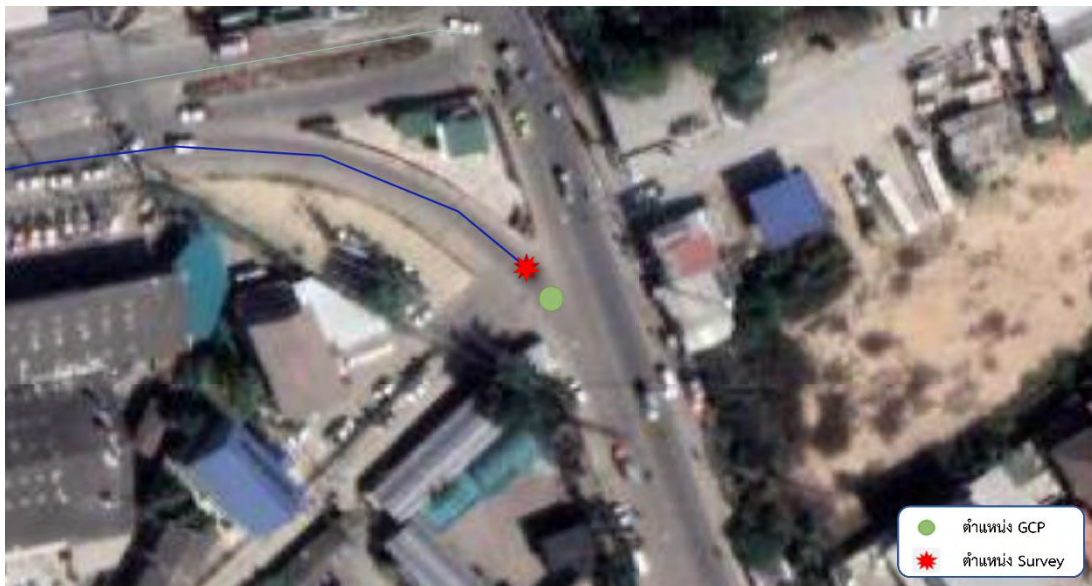
รูปที่ 13 แสดงจุด GCP และจุดที่ทำการตรวจสอบ ตำแหน่งที่ 12
แขวงทางหลวงสมุทรปราการ สายทาง 3268 ตอนควบคุม 0103

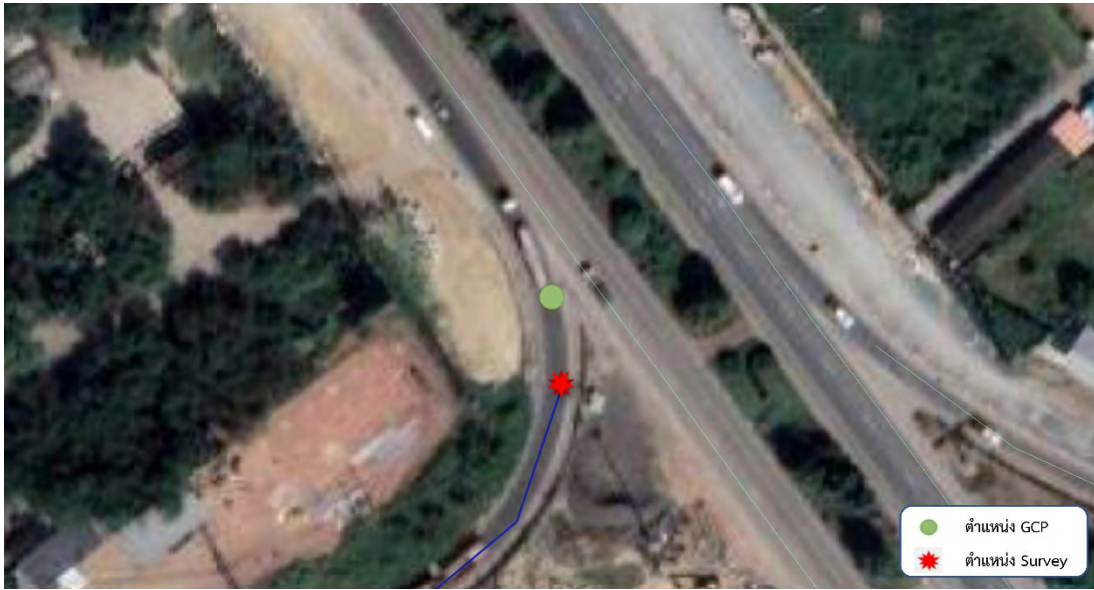
รูปที่ 14 แสดงจุด GCP และจุดที่ทำการตรวจสอบ ตำแหน่งที่ 13
แขวงทางหลวงนนทบุรี สายทาง 346 ตอนควบคุม 0202

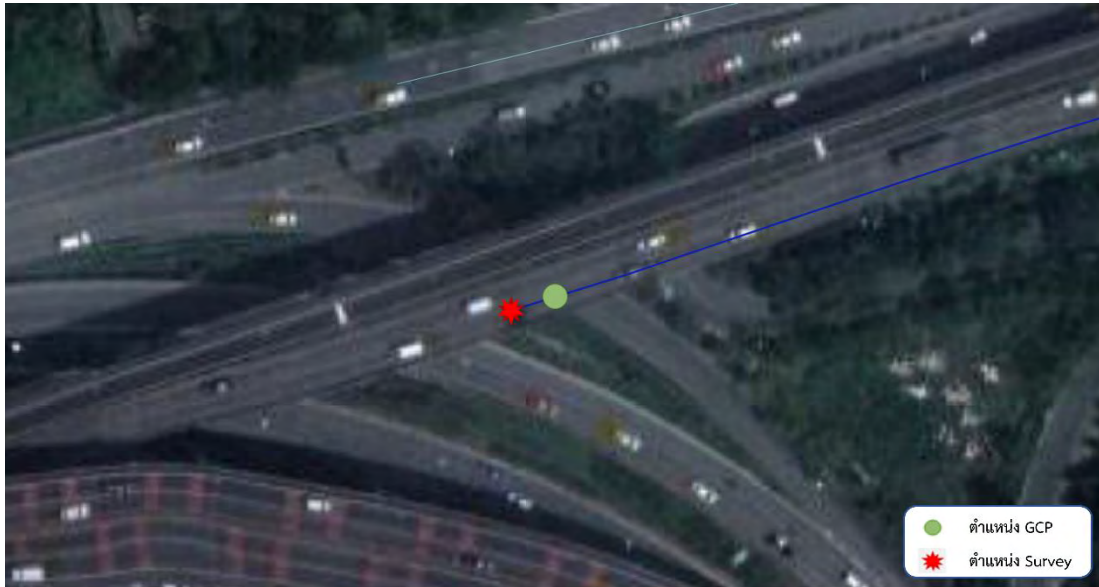
รูปที่ 16 แสดงจุด GCP และจุดที่ทำการตรวจสอบ ตำแหน่งที่ 15
แขวงทางหลวงธนบุรี สายทาง 341 ตอนควบคุม 0100

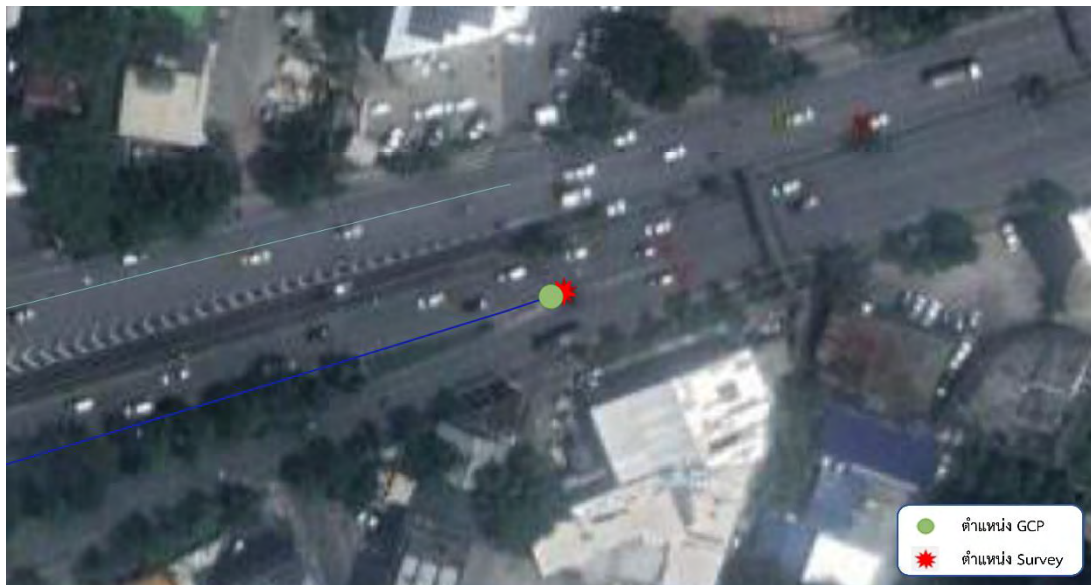
รูปที่ 17 แสดงจุด GCP และจุดที่ทำการตรวจสอบ ตำแหน่งที่ 16
แขวงทางหลวงธนบุรี สายทาง 341 ตอนควบคุม 0100
