ร่างรายงานขั้นสุดท้าย (Draft Final Report)
โครงการสำรวจและประเมินสภาพโครงข่ายทางหลวงเพื่อเพิ่มประสิทธิภาพ
การใช้จ่ายงบประมาณบำรุงรักษาทางหลวงในระยะยาว ปี 2565

ตารางที่ 6 ผลการเปรียบเทียบการตรวจสอบความถูกต้องของตำแหน่ง

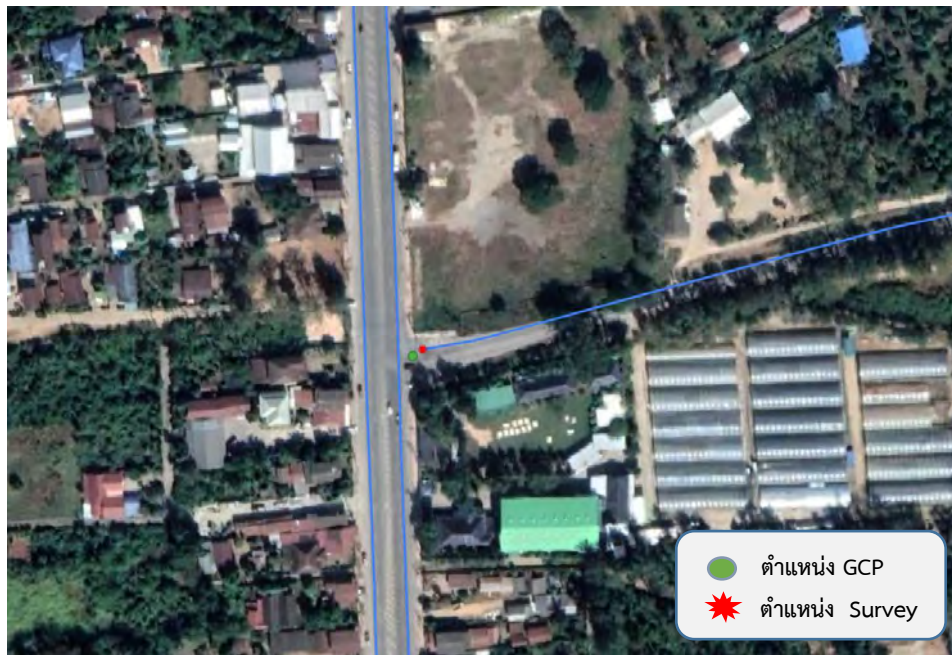
รูปที่ 268 แสดงจุด GCP และจุดที่ทำการตรวจสอบ ตำแหน่งที่ 25
แขวงทางหลวงน่านที่ 1 สายทาง 1162 ตอนควบคุม 0100

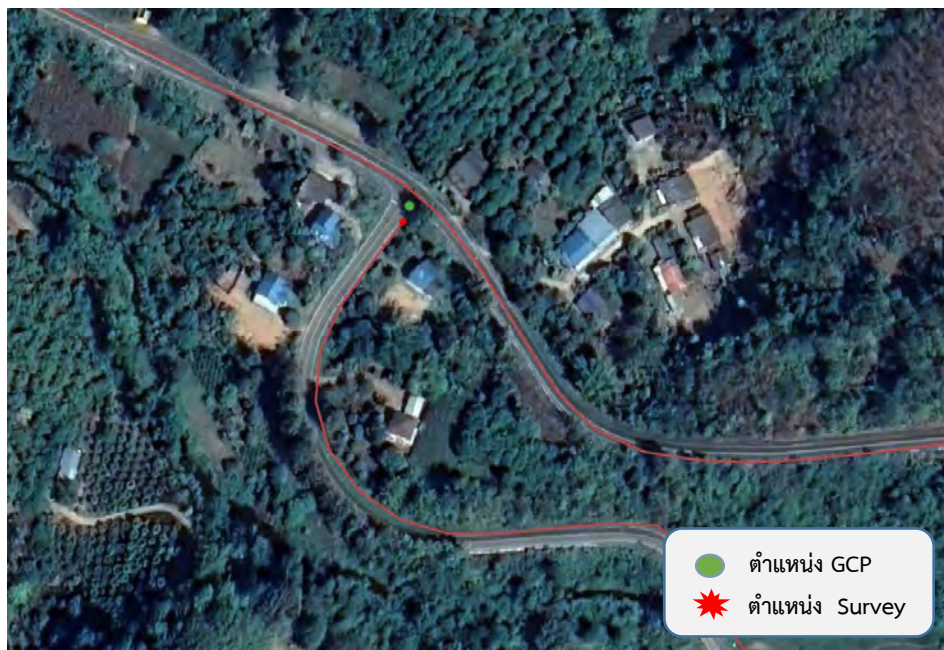
รูปที่ 269 แสดงจุด GCP และจุดที่ทำการตรวจสอบ ตำแหน่งที่ 26
แขวงทางหลวงน่านที่ 2 สายทาง 1188 ตอนควบคุม 0200

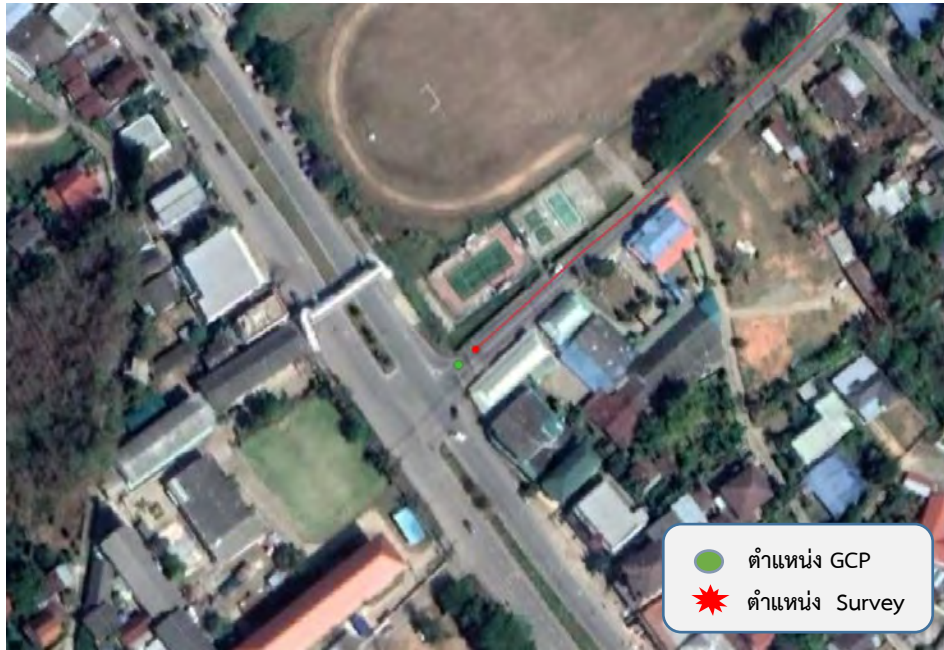
รูปที่ 270 แสดงจุด GCP และจุดที่ทำการตรวจสอบ ตำแหน่งที่ 27
แขวงทางหลวงน่านที่ 2 สายทาง 1256 ตอนควบคุม 0101

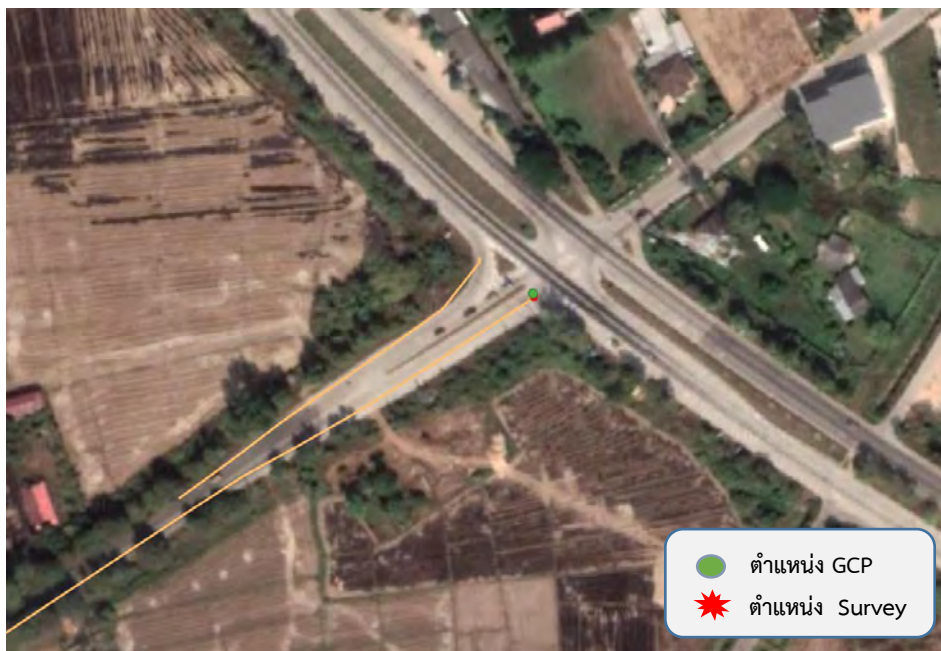
รูปที่ 272 แสดงจุด GCP และจุดที่ทำการตรวจสอบ ตำแหน่งที่ 29
แขวงทางหลวงน่านที่ 2 สายทาง 1193 ตอนควบคุม 0100

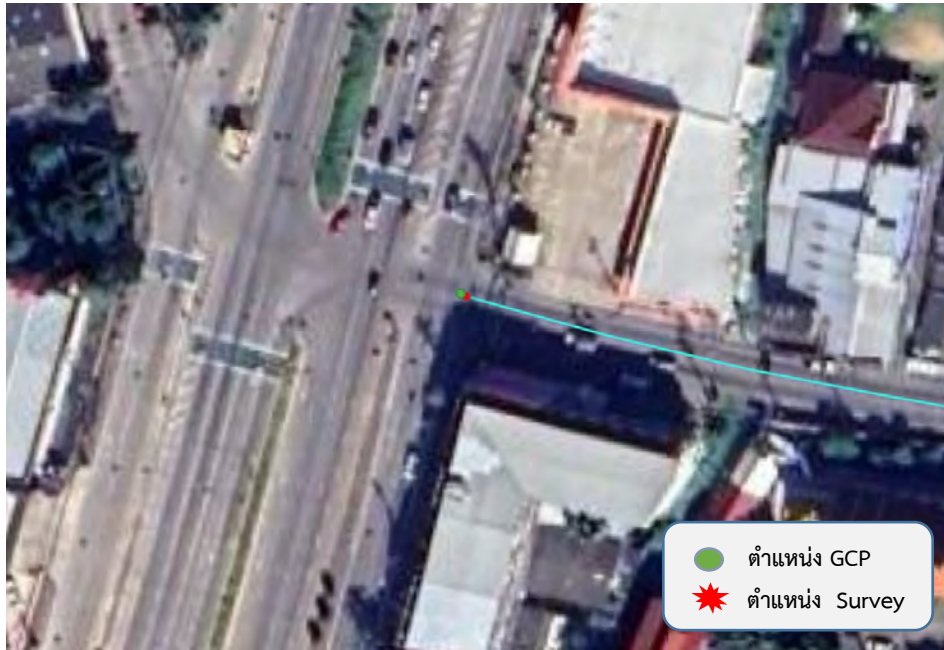
รูปที่ 274 แสดงจุด GCP และจุดที่ทำการตรวจสอบ ตำแหน่งที่ 31
แขวงทางหลวงเชียงรายที่ 1 สายทาง 1233 ตอนควบคุม 0100

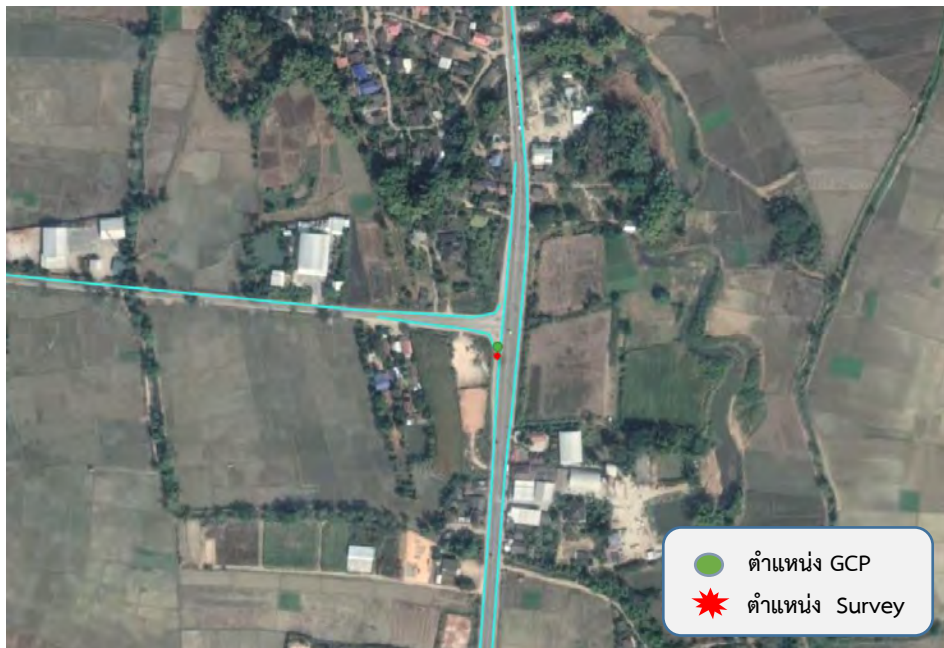
รูปที่ 275 แสดงจุด GCP และจุดที่ทำการตรวจสอบ ตำแหน่งที่ 32
แขวงทางหลวงเชียงรายที่ 1 สายทาง 1150 ตอนควบคุม 0200

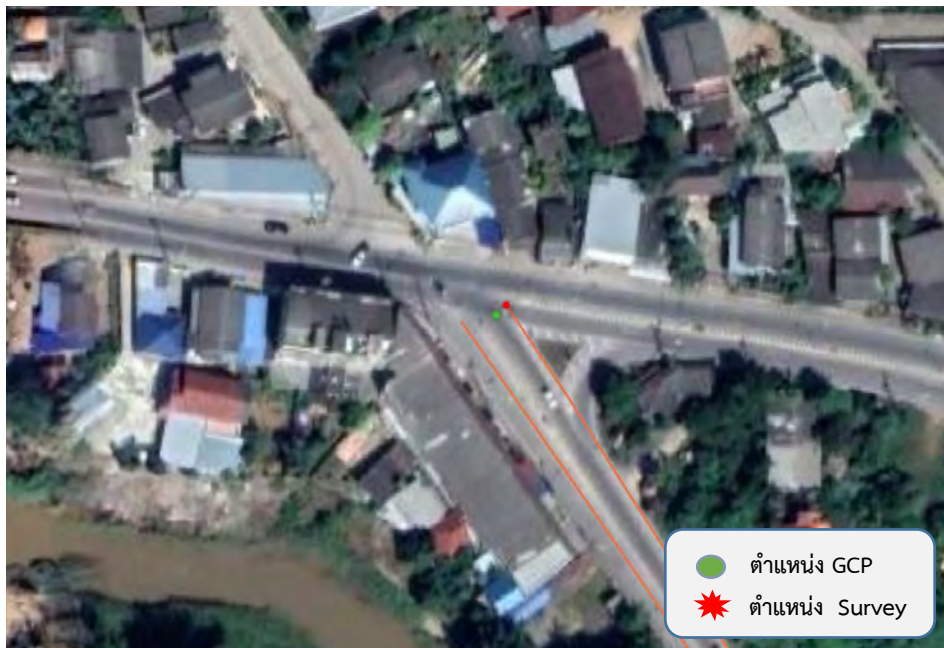
รูปที่ 277 แสดงจุด GCP และจุดที่ทำการตรวจสอบ ตำแหน่งที่ 34
แขวงทางหลวงเชียงรายที่ 2 สายทาง 1410 ตอนควบคุม 0100

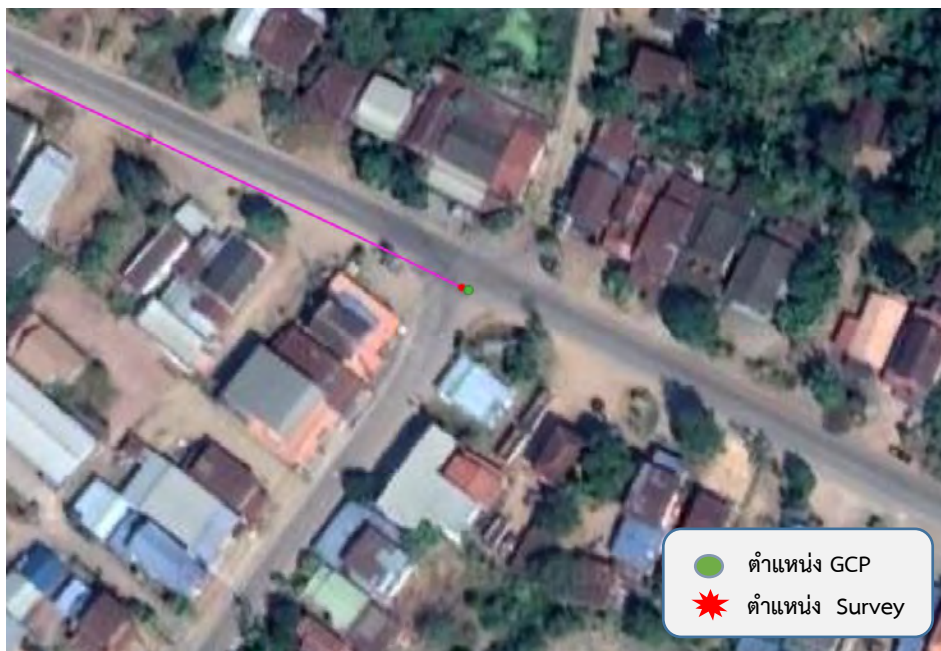
รูปที่ 278 แสดงจุด GCP และจุดที่ทำการตรวจสอบ ตำแหน่งที่ 35
แขวงทางหลวงพิษณุโลกที่ 2 (วังทอง) สายทาง 1115 ตอนควบคุม 0200

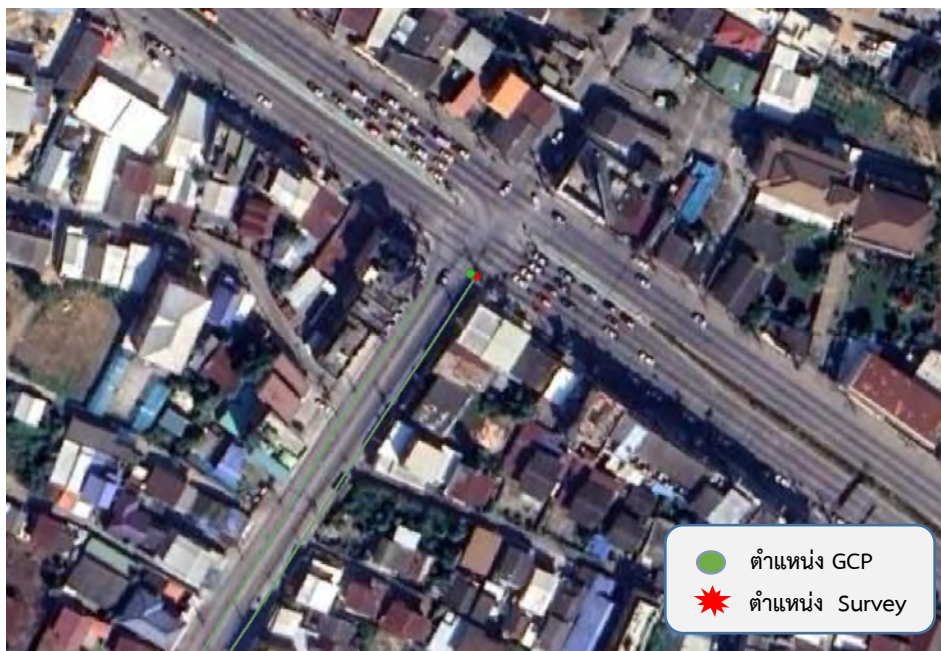
รูปที่ 280 แสดงจุด GCP และจุดที่ทำการตรวจสอบ ตำแหน่งที่ 37
แขวงทางหลวงพิษณุโลกที่ 1 สายทาง 0117 ตอนควบคุม 0301

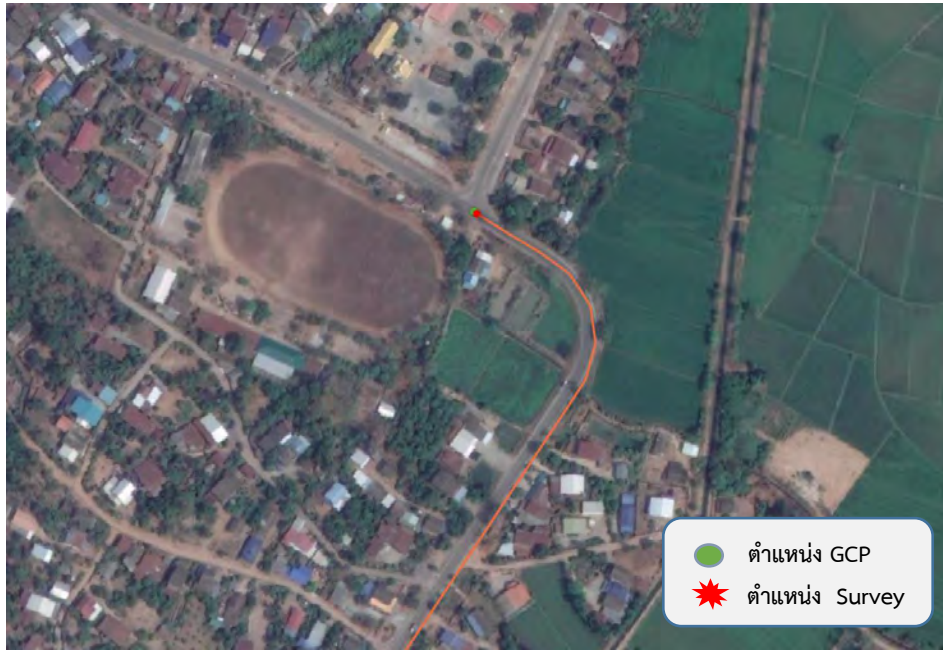
รูปที่ 282 แสดงจุด GCP และจุดที่ทำการตรวจสอบ ตำแหน่งที่ 39
แขวงทางหลวงอุดรดิตถ์ที่ 1 สายทาง 1204 ตอนควบคุม 0102

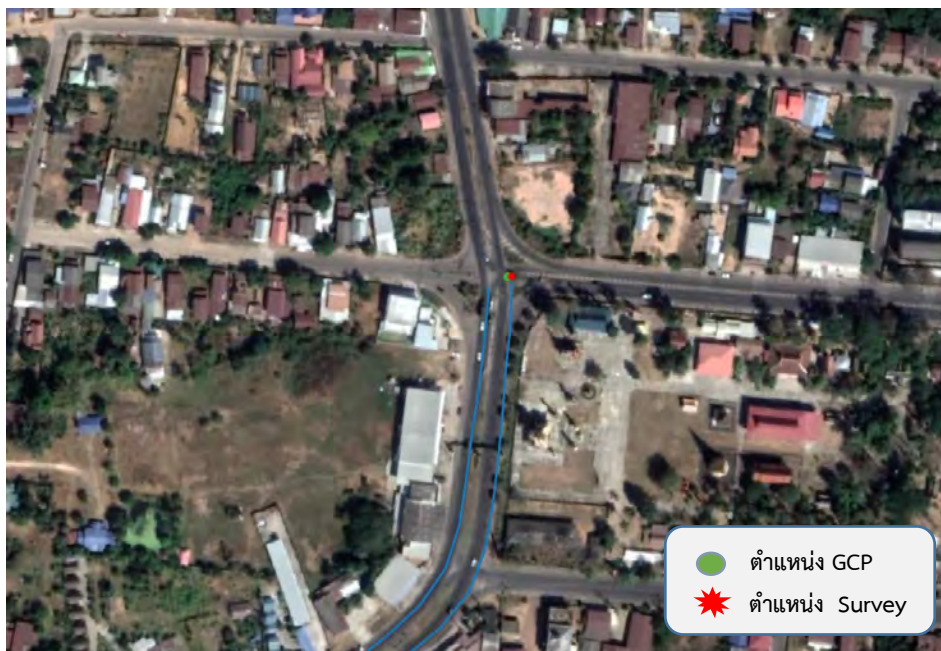
รูปที่ 286 แสดงจุด GCP และจุดที่ทำการตรวจสอบ ตำแหน่งที่ 43
แขวงทางหลวงมุกดาหาร สายทาง 2169 ตอนควบคุม 0200

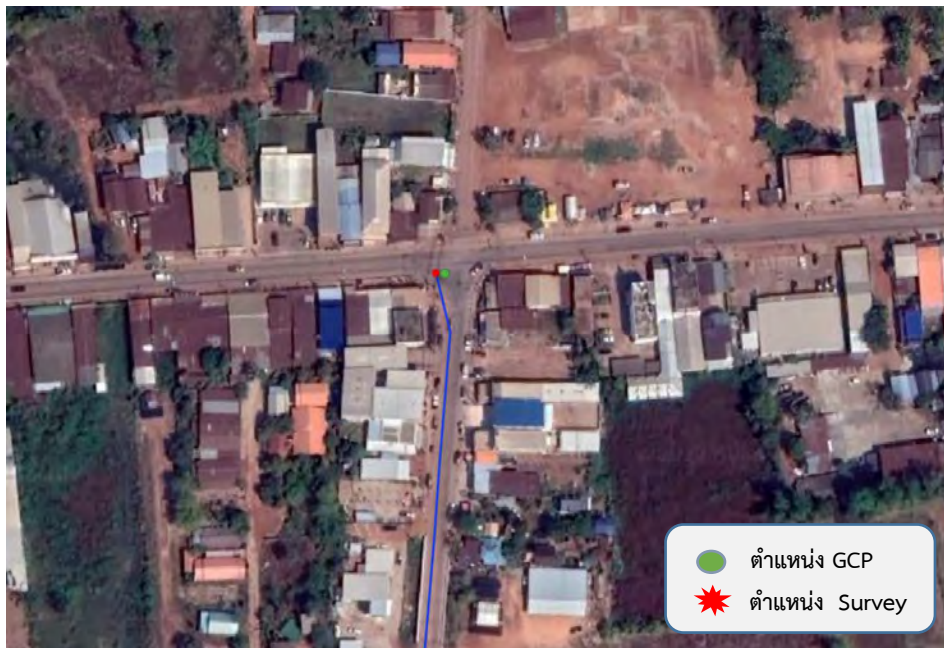
รูปที่ 289 แสดงจุด GCP และจุดที่ทำการตรวจสอบ ตำแหน่งที่ 46
แขวงทางหลวงบึงกาฬ สายทาง 2229 ตอนควบคุม 0100

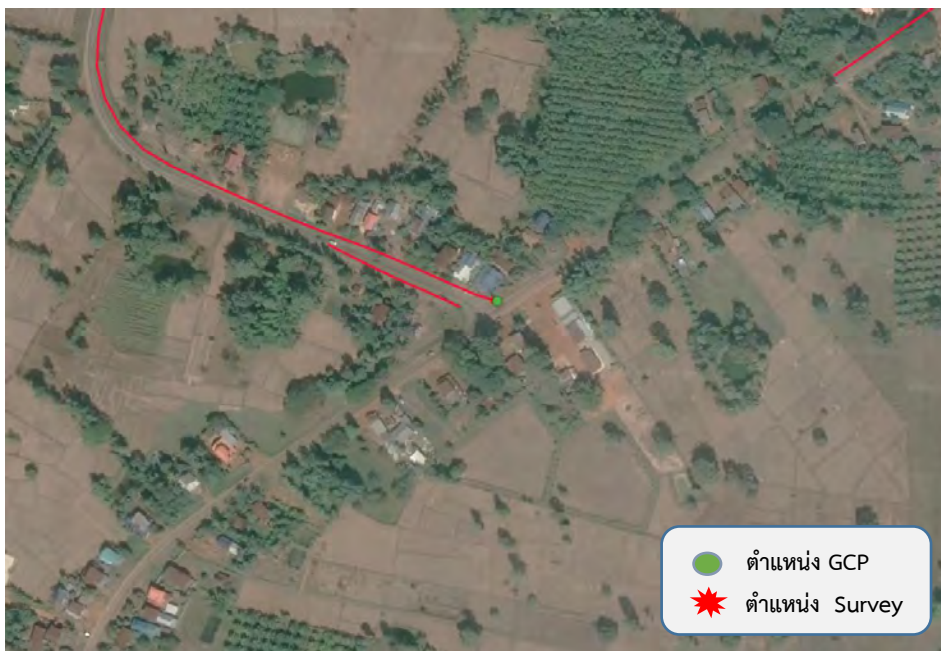
รูปที่ 292 แสดงจุด GCP และจุดที่ทำการตรวจสอบ ตำแหน่งที่ 49
แขวงทางหลวงสกลนครที่ 2 (สว่างแดนดิน) สายทาง 2281 ตอนควบคุม 0100

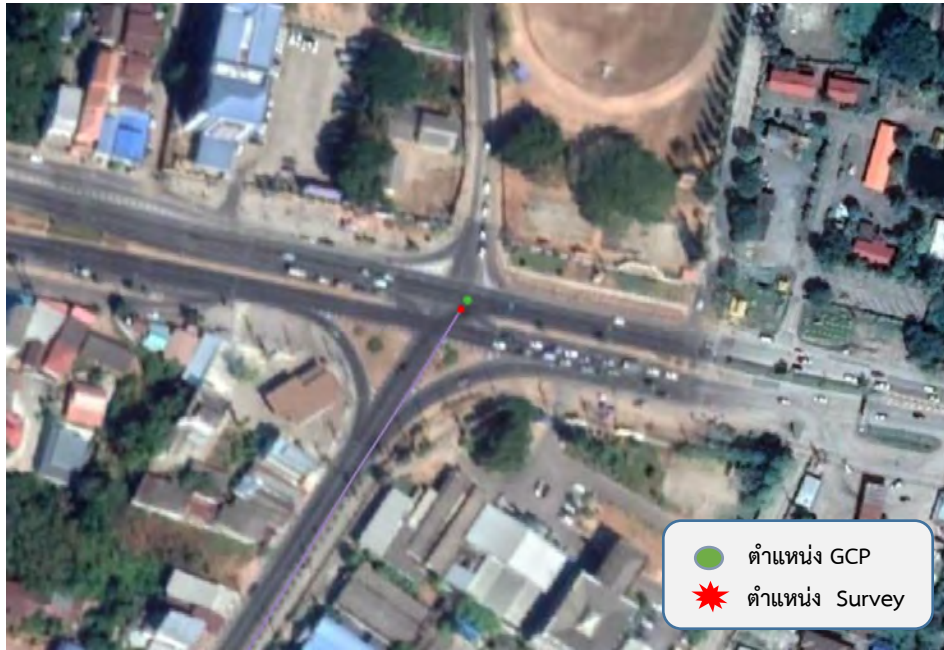
รูปที่ 294 แสดงจุด GCP และจุดที่ทำการตรวจสอบ ตำแหน่งที่ 51
แขวงทางหลวงหนองบัวลำภู สายทาง 0228 ตอนควบคุม 0203

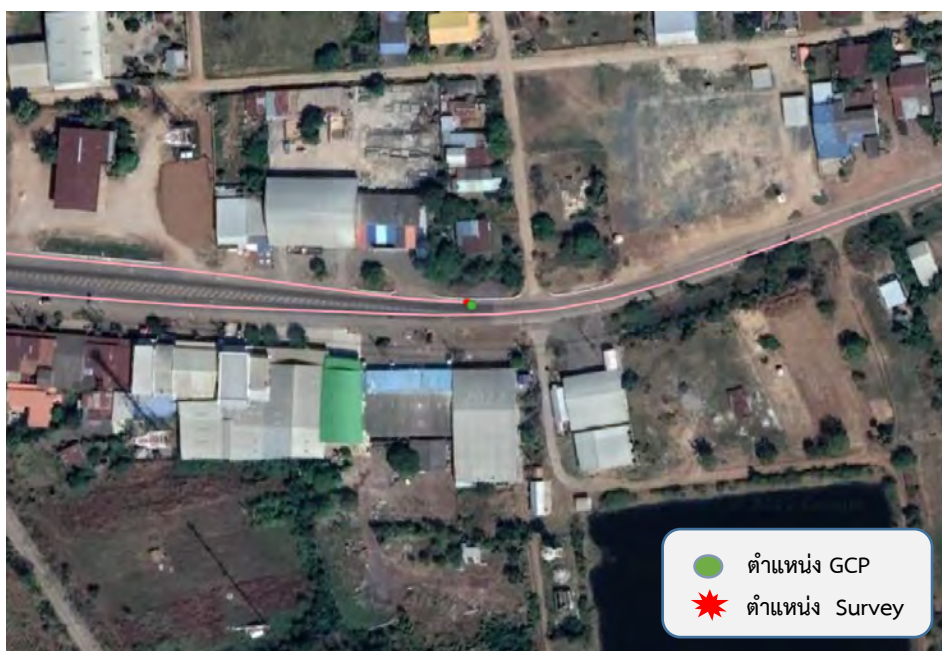
รูปที่ 297 แสดงจุด GCP และจุดที่ทำการตรวจสอบ ตำแหน่งที่ 54
แขวงทางหลวงเพชรบูรณ์ที่ 2 (บึงสามพัน) สายทาง 0225 ตอนควบคุม 0300

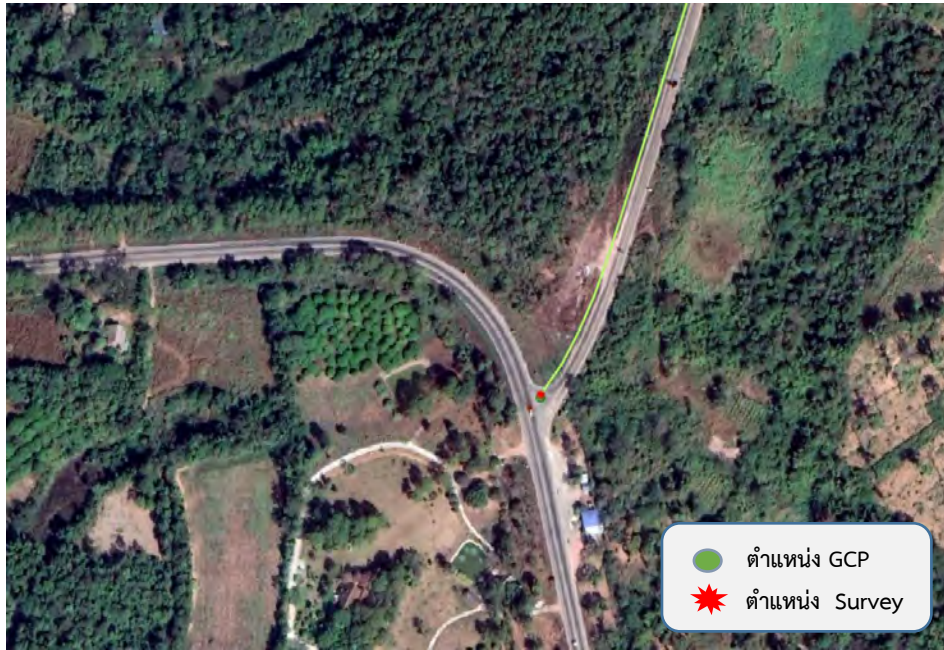
รูปที่ 300 แสดงจุด GCP และจุดที่ทำการตรวจสอบ ตำแหน่งที่ 57
แขวงทางหลวงเลขที่ 2 (ด่านซ้าย) สายทาง 2399 ตอนควบคุม 0101

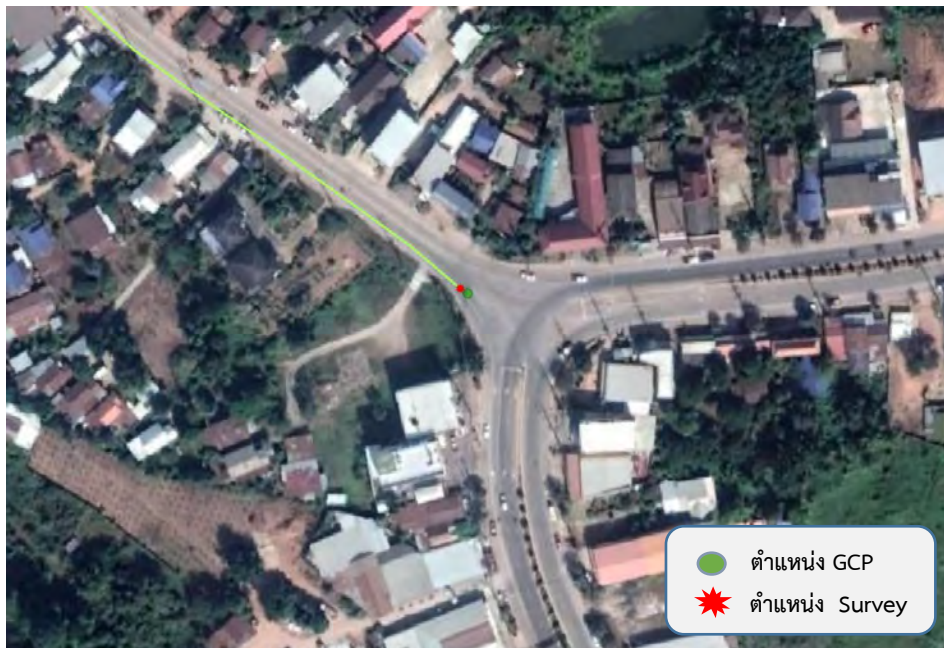
รูปที่ 301 แสดงจุด GCP และจุดที่ทำการตรวจสอบ ตำแหน่งที่ 58
แขวงทางหลวงเลขที่ 2 (ด่านซ้าย) สายทาง 2113 ตอนควบคุม 0100

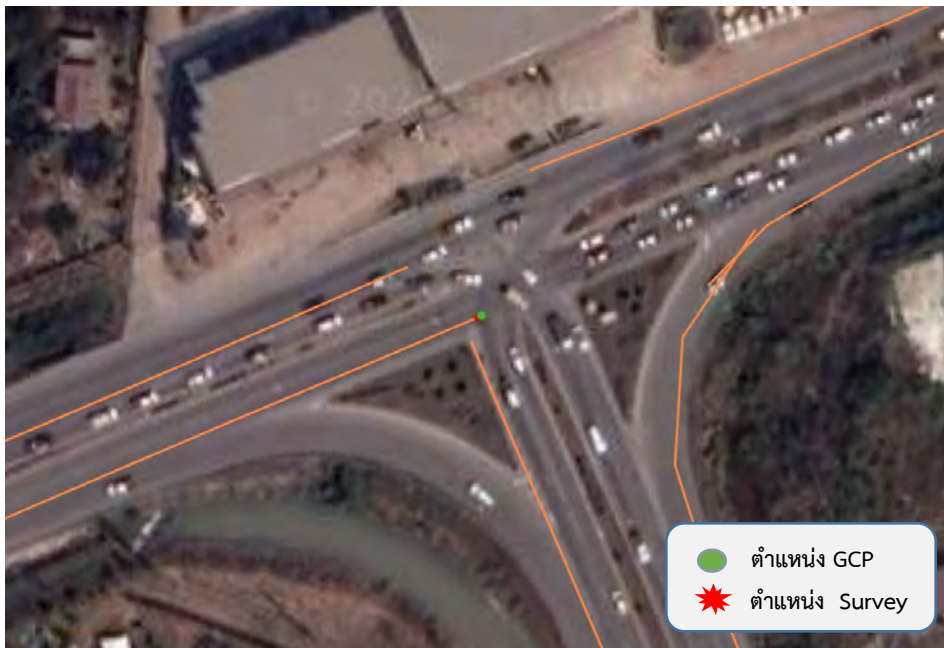
รูปที่ 303 แสดงจุด GCP และจุดที่ทำการตรวจสอบ ตำแหน่งที่ 60
แนวทางหลวงอุดรธานีที่ 1 สายทาง 0210 ตอนควบคุม 0100

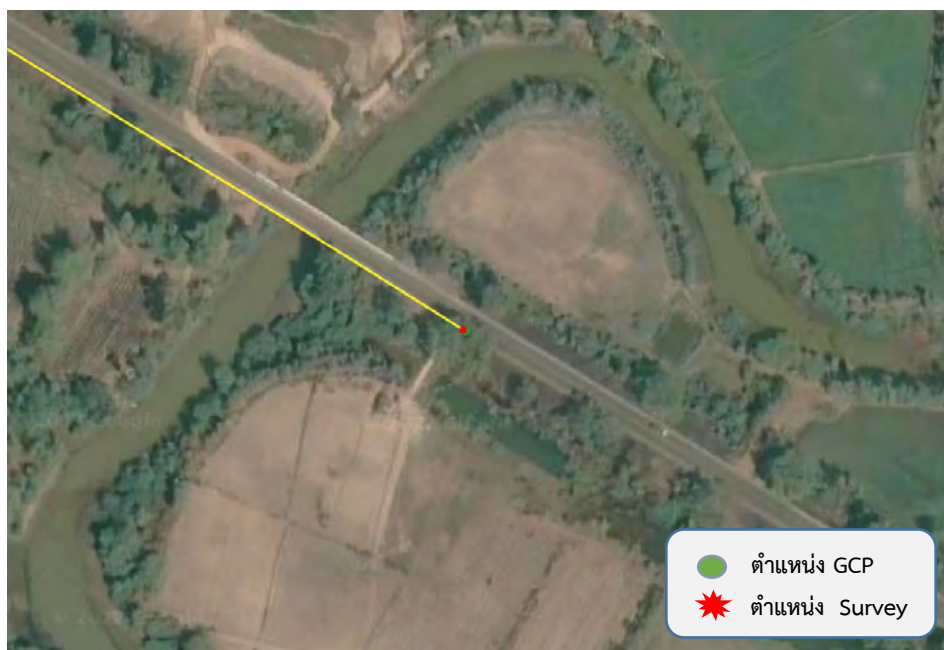
รูปที่ 305 แสดงจุด GCP และจุดที่ทำการตรวจสอบ ตำแหน่งที่ 62
แขวงทางหลวงอุดรธานีที่ 2 (หนองหาน) สายทาง 2270 ตอนควบคุม 0100

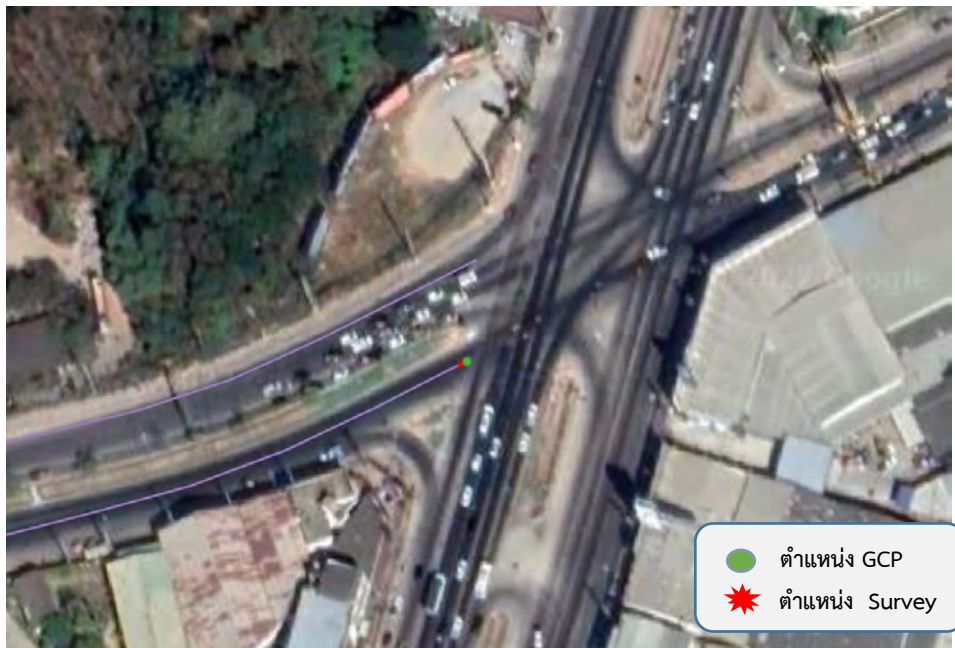
รูปที่ 307 แสดงจุด GCP และจุดที่ทำการตรวจสอบ ตำแหน่งที่ 64
แนวทางหลวงขอนแก่น ที่ 1 สายทาง 2131 ตอนควบคุม 0100

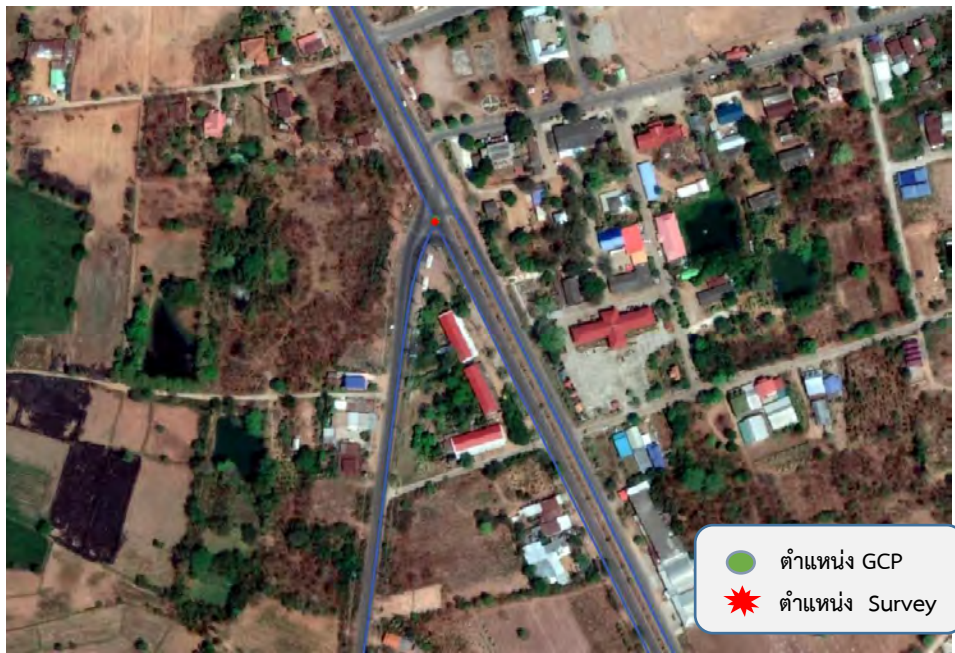
รูปที่ 308 แสดงจุด GCP และจุดที่ทำการตรวจสอบ ตำแหน่งที่ 65
แขวงทางหลวงชัยภูมิ สายทาง 2354 ตอนควบคุม 0102

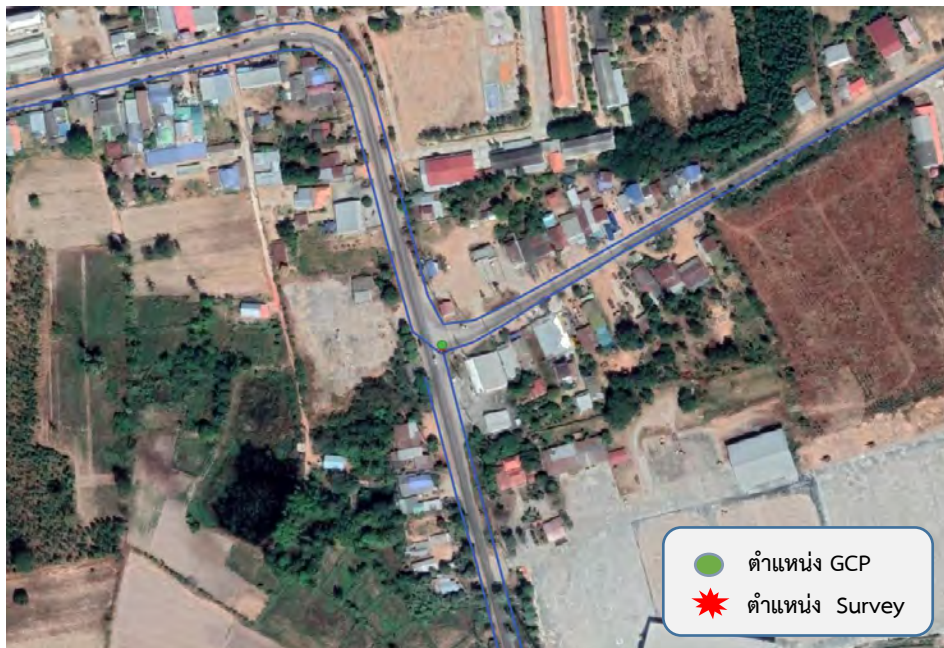
รูปที่ 309 แสดงจุด GCP และจุดที่ทำการตรวจสอบ ตำแหน่งที่ 66
แขวงทางหลวงชัยภูมิ สายทาง 2069 ตอนควบคุม 0100

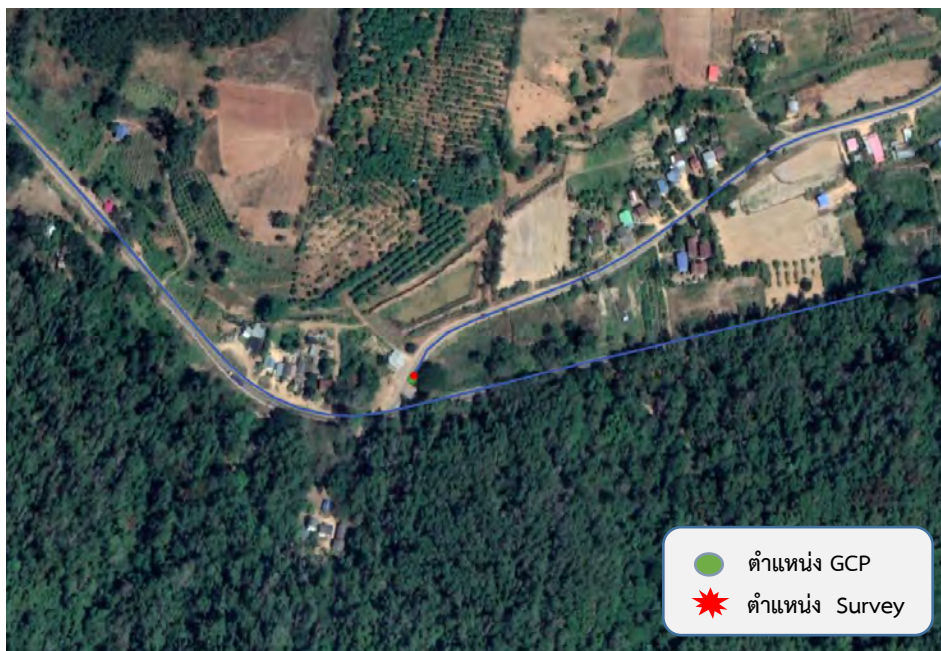
รูปที่ 310 แสดงจุด GCP และจุดที่ทำการตรวจสอบ ตำแหน่งที่ 67
แขวงทางหลวงชัยภูมิ สายทาง 2359 ตอนควบคุม 0102

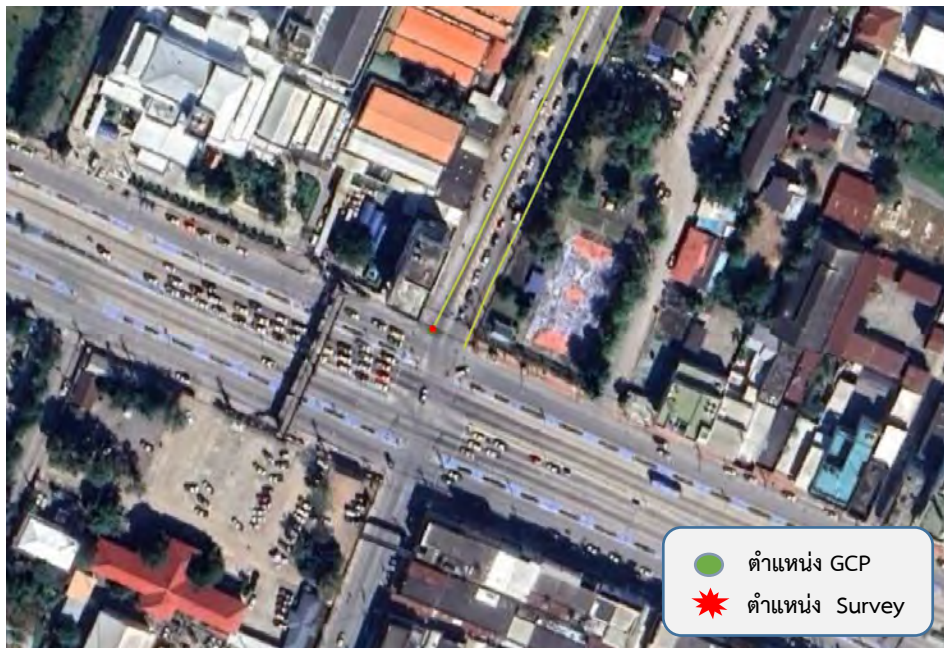
รูปที่ 313 แสดงจุด GCP และจุดที่ทำการตรวจสอบ ตำแหน่งที่ 70
แขวงทางหลวงขอนแก่นที่ 2 (ชุมแพ) สายทาง 0228 ตอนควบคุม 0100

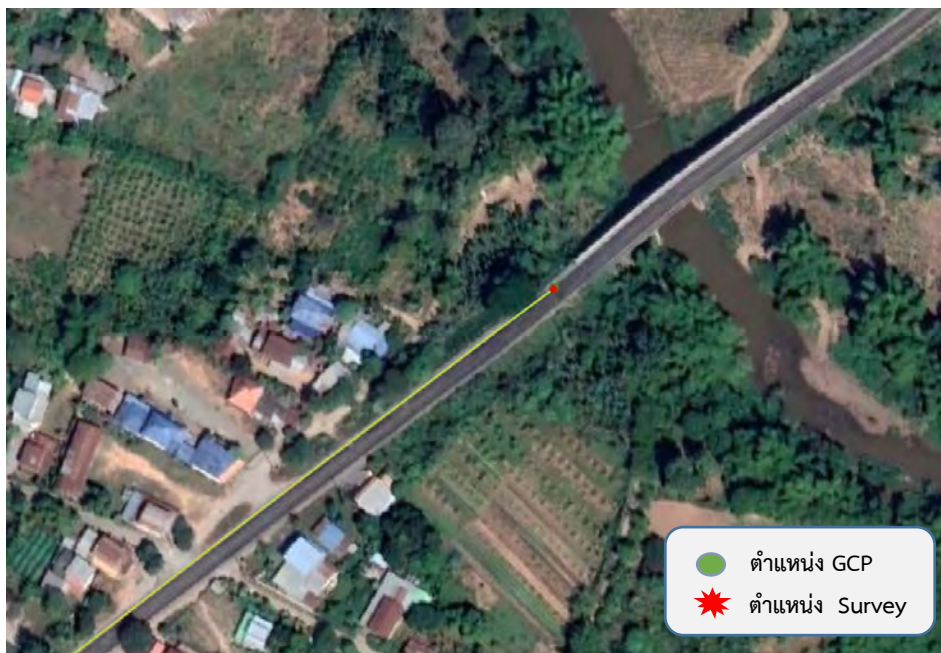
รูปที่ 314 แสดงจุด GCP และจุดที่ทำการตรวจสอบ ตำแหน่งที่ 71
แขวงทางหลวงขอนแก่นที่ 2 (ชุมแพ) สายทาง 0228 ตอนควบคุม 0100

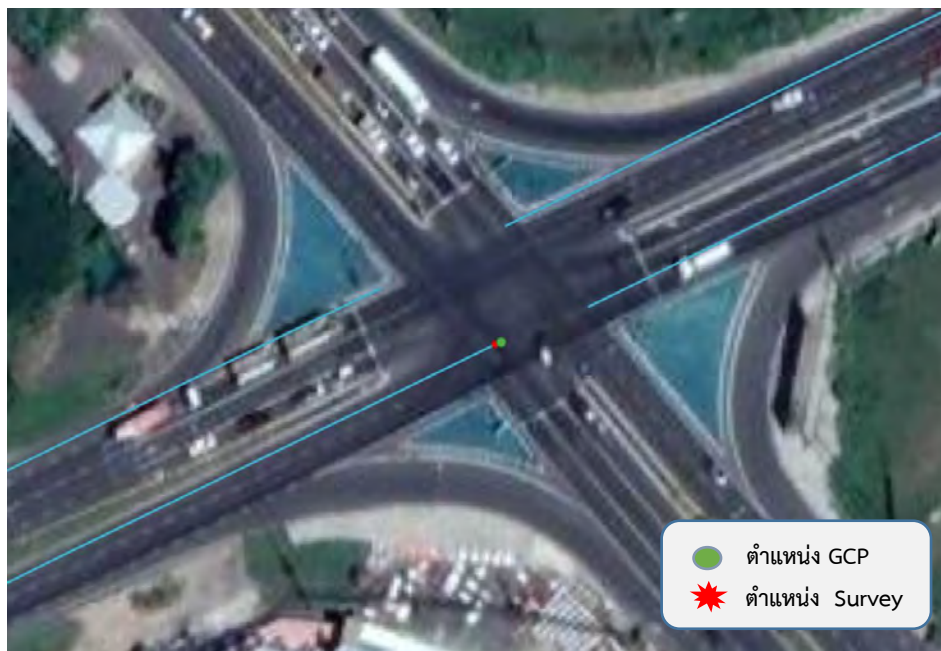
รูปที่ 316 แสดงจุด GCP และจุดที่ทำการตรวจสอบ ตำแหน่งที่ 73
แขวงทางหลวงยโสธร สายทาง 0202 ตอนควบคุม 0602

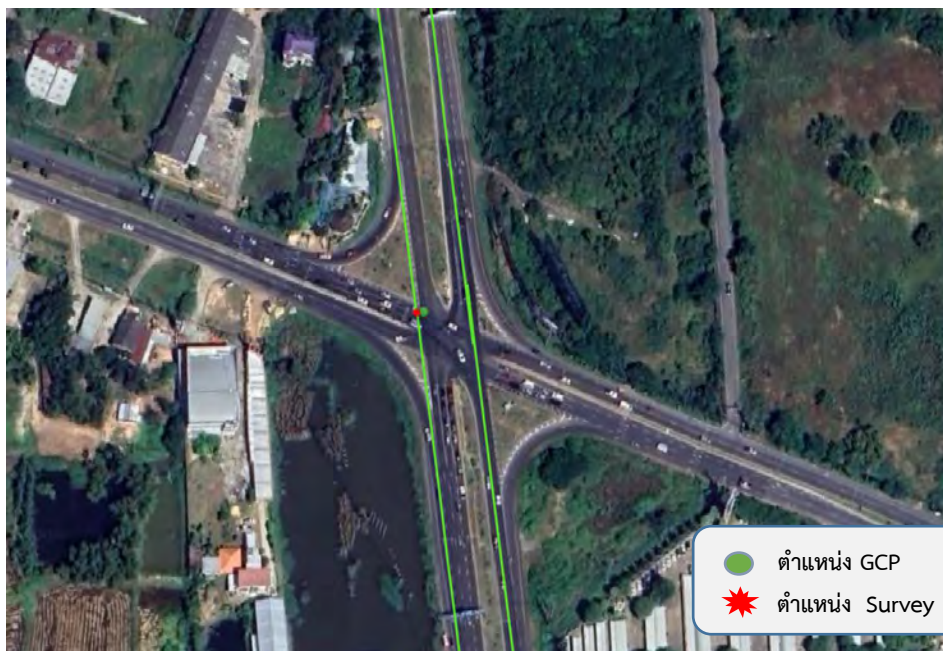
รูปที่ 318 แสดงจุด GCP และจุดที่ทำการตรวจสอบ ตำแหน่งที่ 75
แขวงทางหลวงร้อยเอ็ด สายทาง 0232 ตอนควบคุม 0100

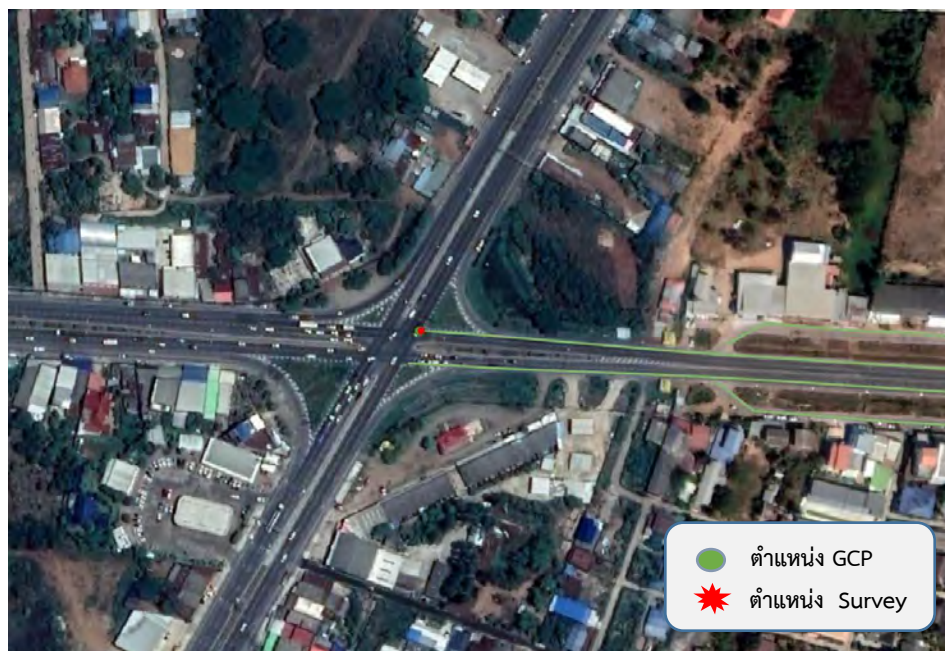
รูปที่ 321 แสดงจุด GCP และจุดที่ทำการตรวจสอบ ตำแหน่งที่ 78
แขวงทางหลวงกาฬสินธุ์ สายทาง 2116 ตอนควบคุม 0101

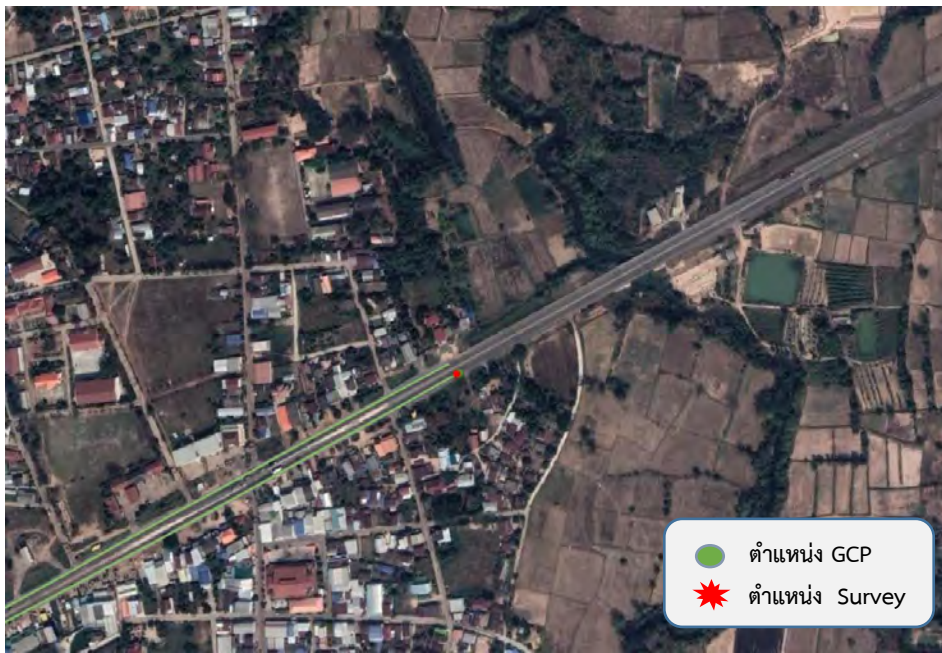
รูปที่ 322 แสดงจุด GCP และจุดที่ทำการตรวจสอบ ตำแหน่งที่ 79
แขวงทางหลวงกาฬสินธุ์ สายทาง 2116 ตอนควบคุม 0102

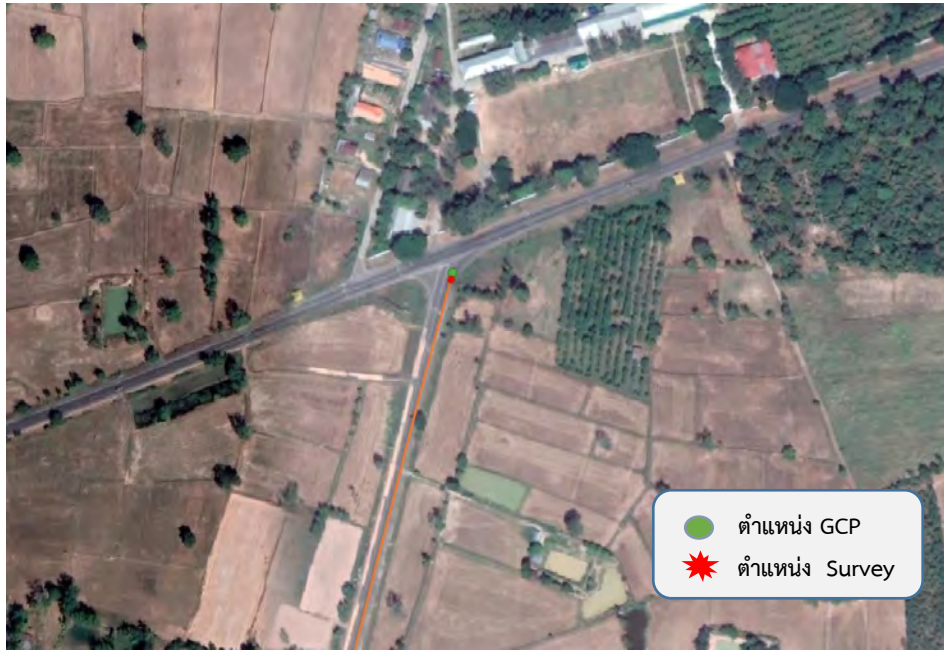
รูปที่ 326 แสดงจุด GCP และจุดที่ทำการตรวจสอบ ตำแหน่งที่ 83
แขวงทางหลวงสุรินทร์ สายทาง 2458 ตอนควบคุม 0100

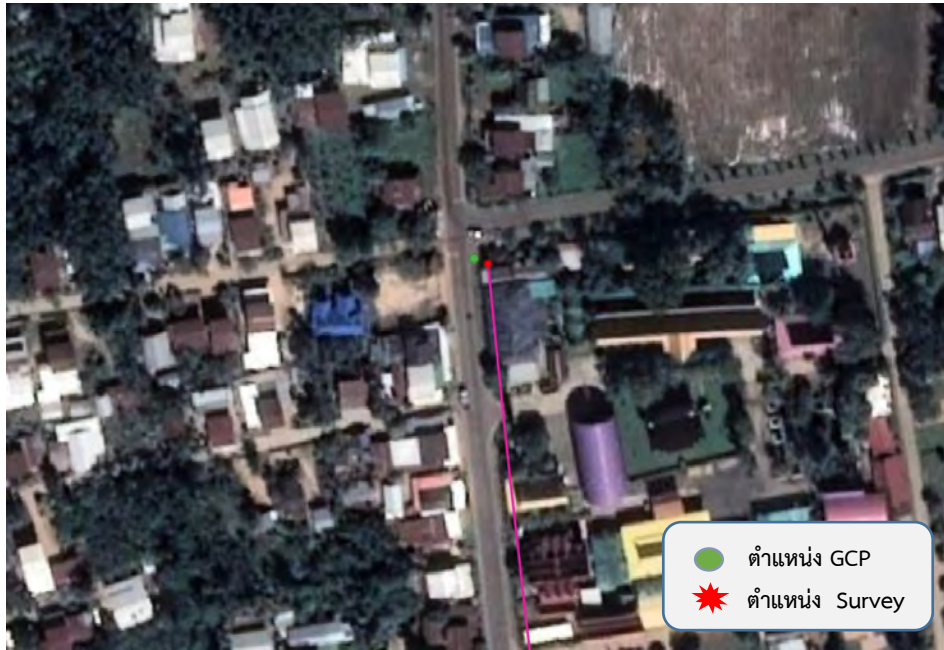
รูปที่ 328 แสดงจุด GCP และจุดที่ทำการตรวจสอบ ตำแหน่งที่ 85
แขวงทางหลวงศรีสะเกษ ที่ 2 สายทาง 2236 ตอนควบคุม 0100

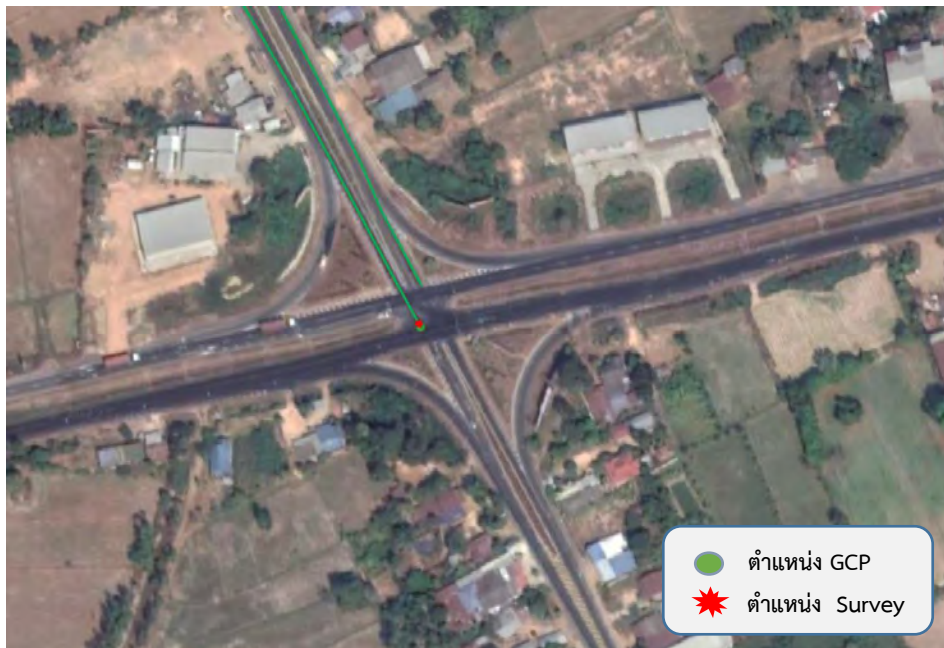
รูปที่ 329 แสดงจุด GCP และจุดที่ทำการตรวจสอบ ตำแหน่งที่ 86
แขวงทางหลวงศรีสะเกษ ที่ 1 สายทาง 2157 ตอนควบคุม 0101

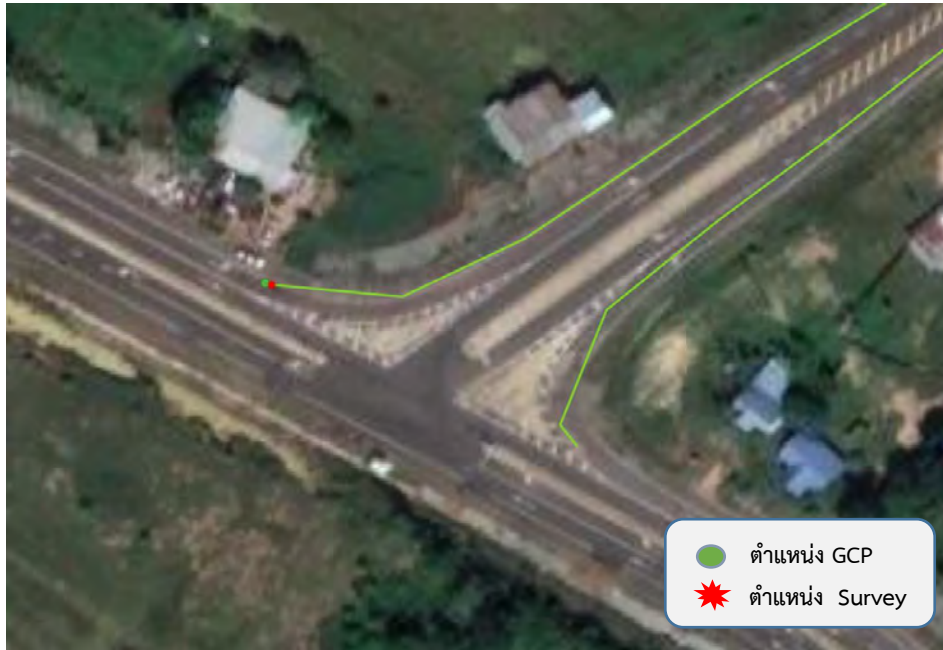
รูปที่ 334 แสดงจุด GCP และจุดที่ทำการตรวจสอบ ตำแหน่งที่ 91
แขวงทางหลวงอุบลราชธานี ที่ 2 สายทาง 2112 ตอนควบคุม 0200

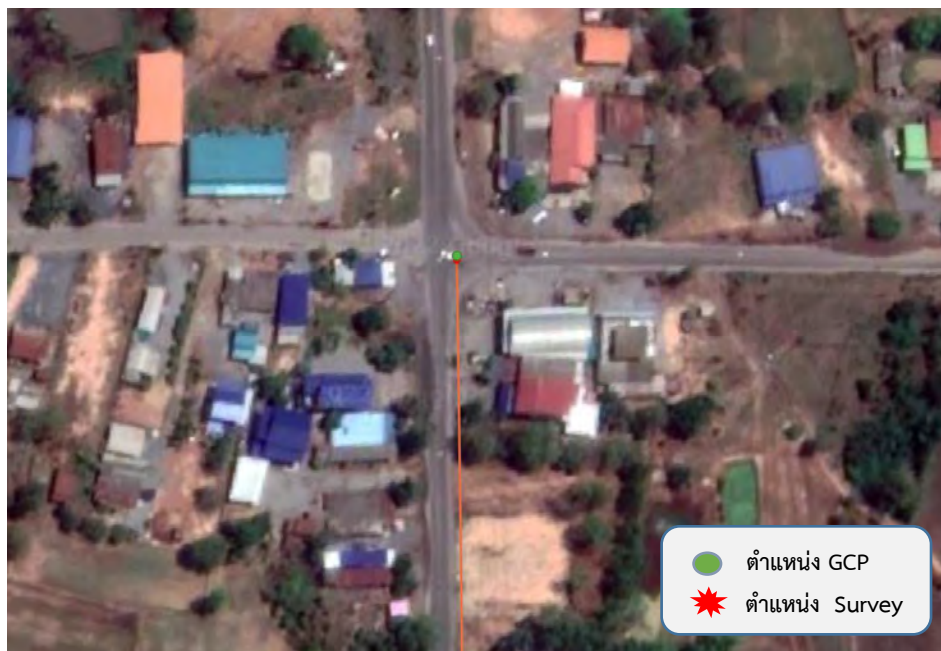
รูปที่ 336 แสดงจุด GCP และจุดที่ทำการตรวจสอบ ตำแหน่งที่ 93
แขวงทางหลวงสุพรรณบุรีที่ 2 (อุ้มทอง) สายทาง 3443 ตอนควบคุม 0101

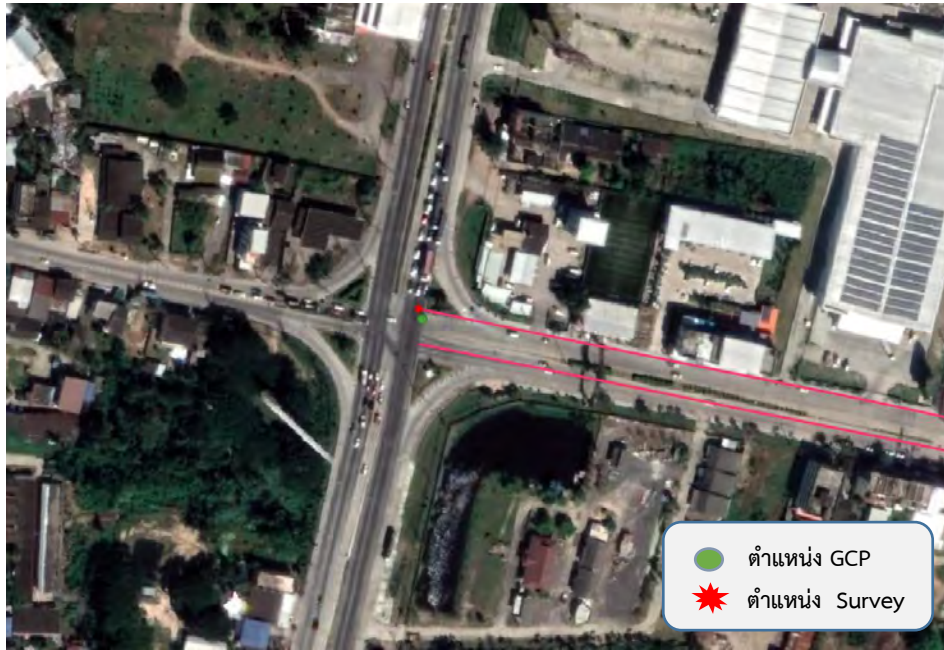
รูปที่ 348 แสดงจุด GCP และจุดที่ทำการตรวจสอบ ตำแหน่งที่ 104
แขวงทางหลวงประจวบคีรีขันธ์ (หัวหิน) สายทาง 0326 ตอนควบคุม 0100

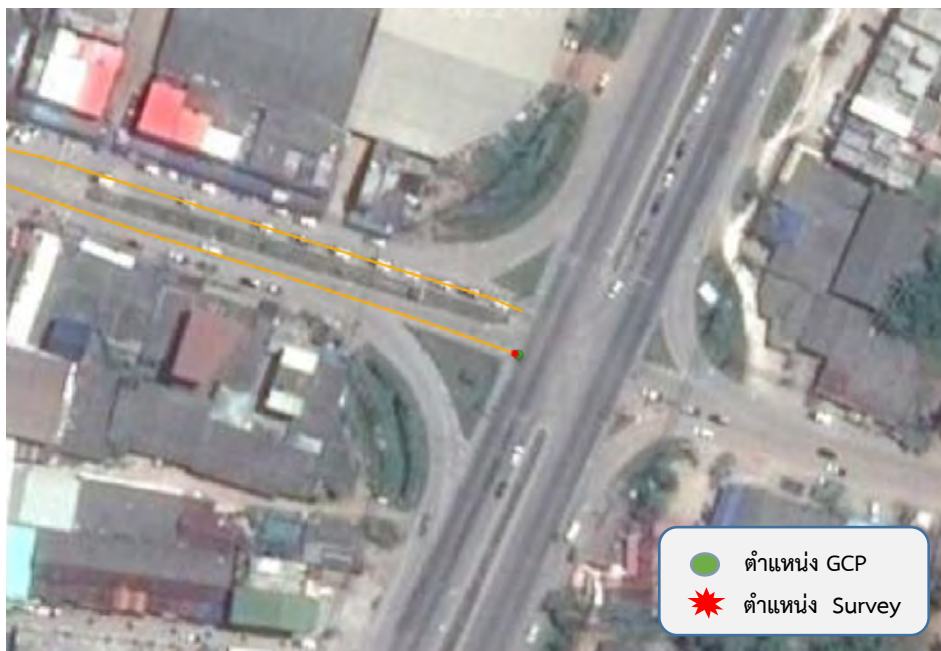
รูปที่ 350 แสดงจุด GCP และจุดที่ทำการตรวจสอบ ตำแหน่งที่ 106
แขวงทางหลวงชุมพร สายทาง 4091 ตอนควบคุม 0200
