ร่างรายงานขั้นสุดท้าย (Draft Final Report)
โครงการสำรวจและประเมินสภาพโครงข่ายทางหลวงเพื่อเพิ่มประสิทธิภาพ
การใช้จ่ายงบประมาณบำรุงรักษาทางหลวงในระยะยาว ปี 2565

ตารางที่ 6 ผลการเปรียบเทียบการตรวจสอบความถูกต้องของตำแหน่ง

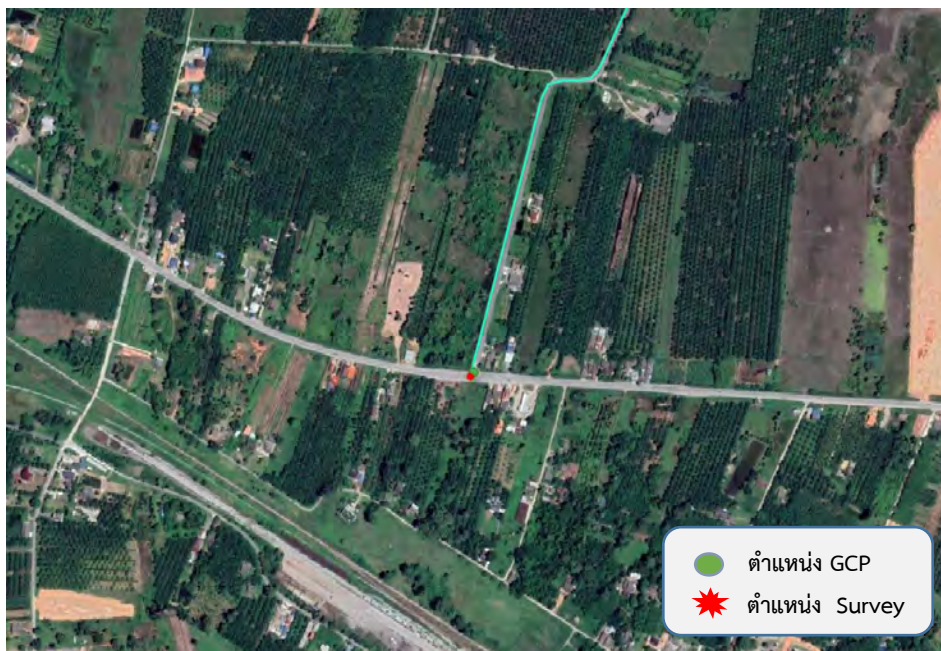
รูปที่ 352 แสดงจุด GCP และจุดที่ทำการตรวจสอบ ตำแหน่งที่ 108
แขวงทางหลวงชุมพร สุราษฎร์ธานีที่ 1 สายทาง 4260 ตอนควบคุม 0100

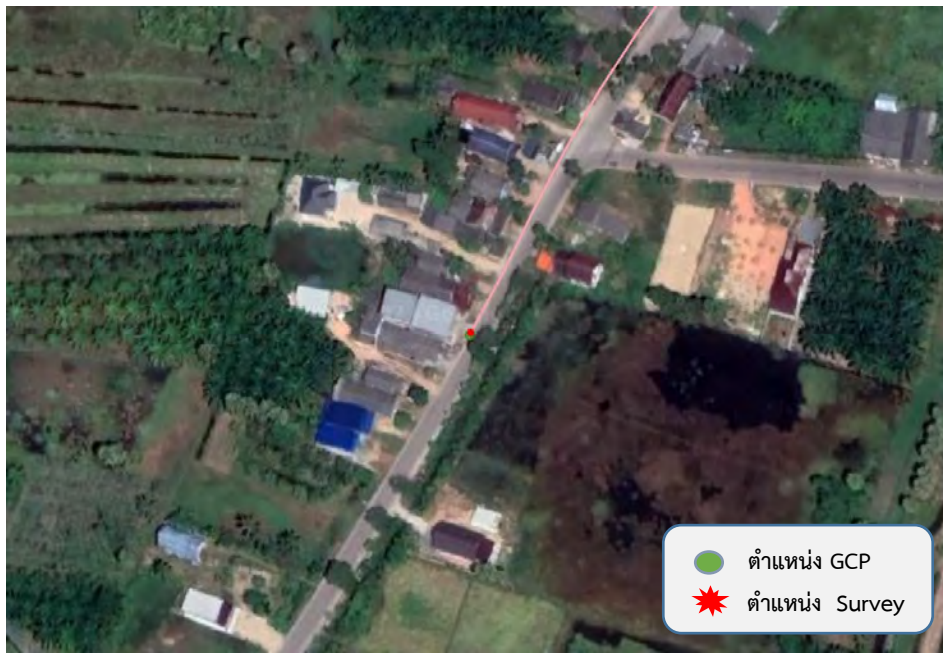
รูปที่ 360 แสดงจุด GCP และจุดที่ทำการตรวจสอบ ตำแหน่งที่ 116
แขวงทางหลวงพัทลุง สายทาง 4285 ตอนควบคุม 0100

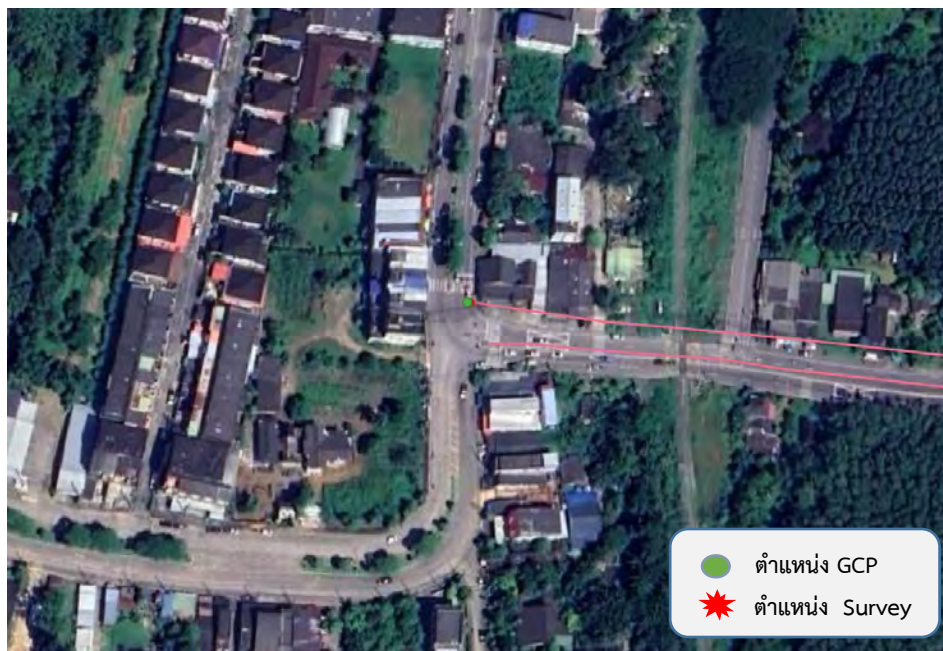
รูปที่ 366 แสดงจุด GCP และจุดที่ทำการตรวจสอบ ตำแหน่งที่ 122
แขวงทางหลวงตรัง สายทาง 4045 ตอนควบคุม 0100

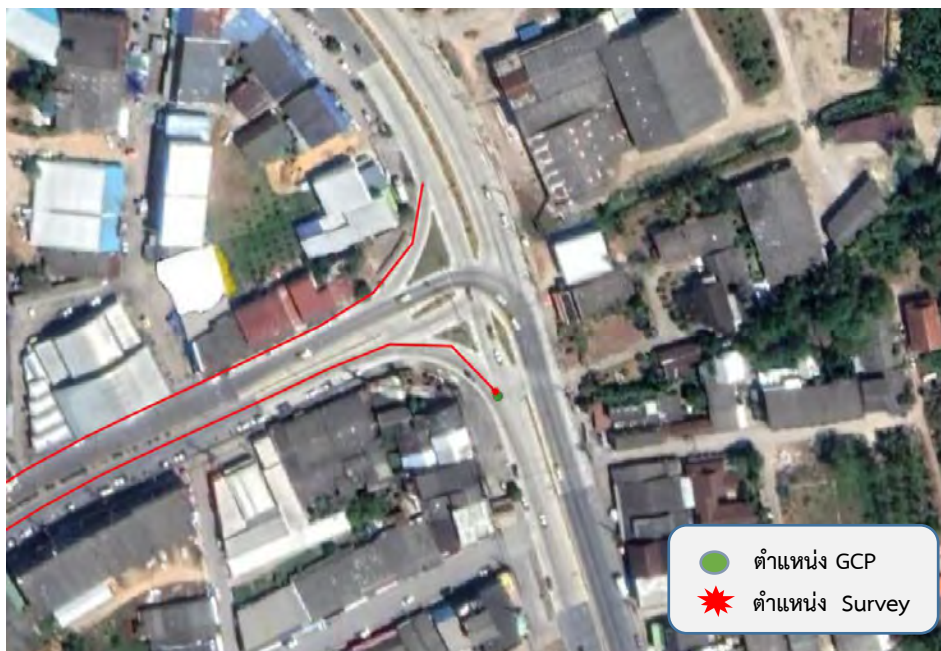
รูปที่ 370 แสดงจุด GCP และจุดที่ทำการตรวจสอบ ตำแหน่งที่ 126
แขวงทางหลวงพังงา สายทาง 4311 ตอนควบคุม 0100

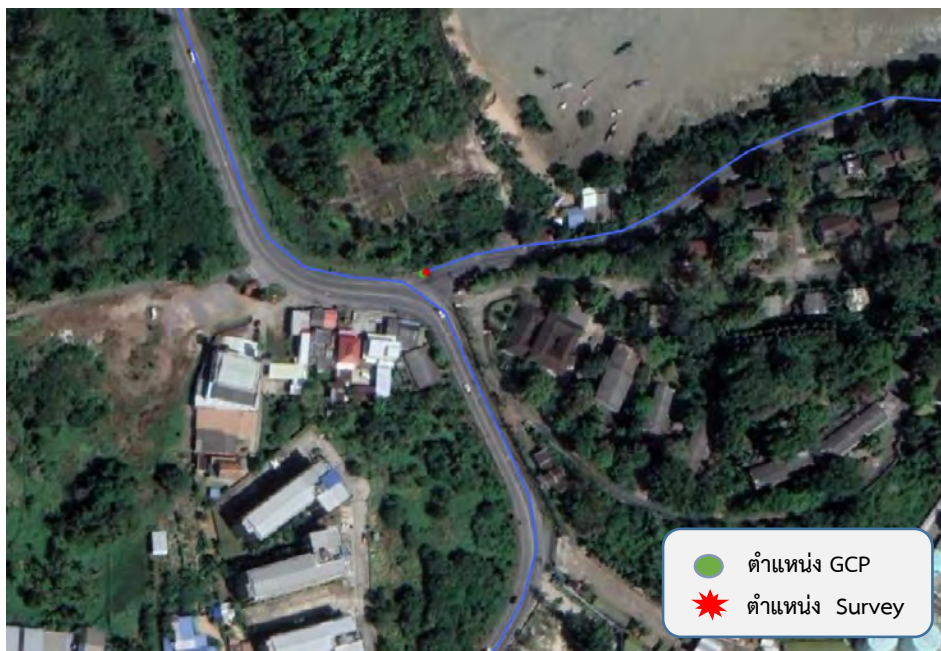
รูปที่ 372 แสดงจุด GCP และจุดที่ทำการตรวจสอบ ตำแหน่งที่ 128
แขวงทางหลวงภูเก็ต สายทาง 4129 ตอนควบคุม 0100
