การแก้ไขปัญหาจุดเสี่ยงจุดกลับรถ ทล.3049
14 แห่งในระยะทาง 7.000 กม.

ทางหลวงหมายเลข 3049 ตอน นครนายก - น้ำตกนางรอง

ระหว่าง กม.0+000 - กม.7+000

ระยะทาง 7.000 กม. มีจุดกลับรถ 14 แห่ง

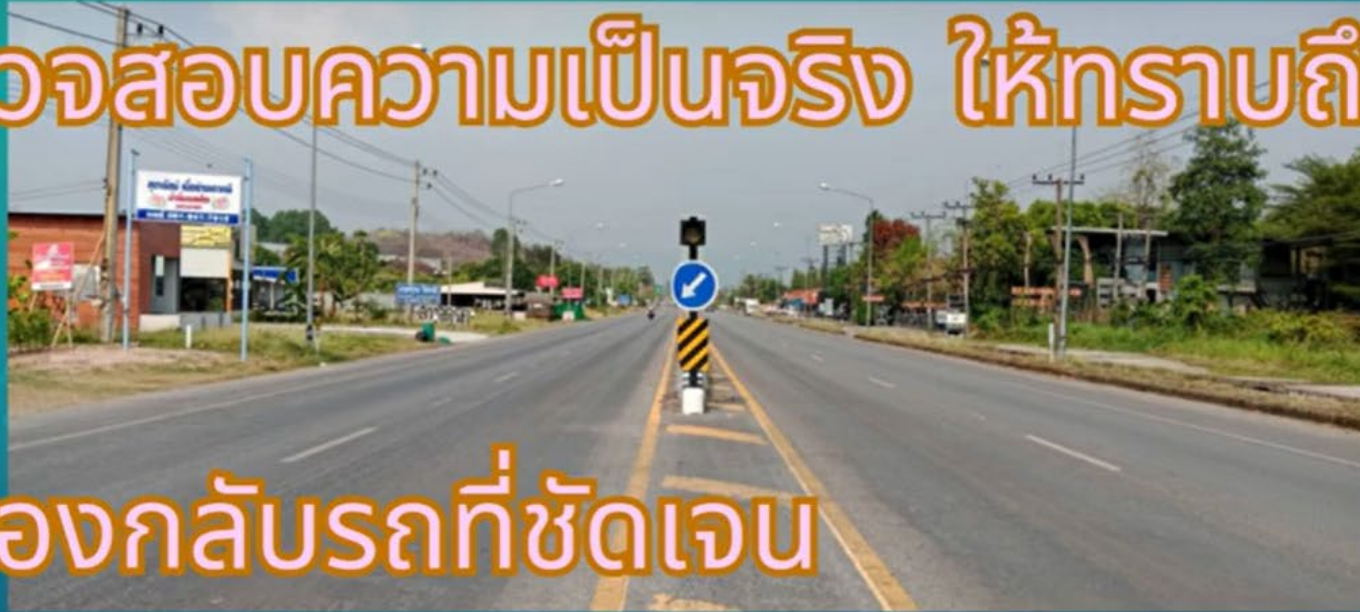
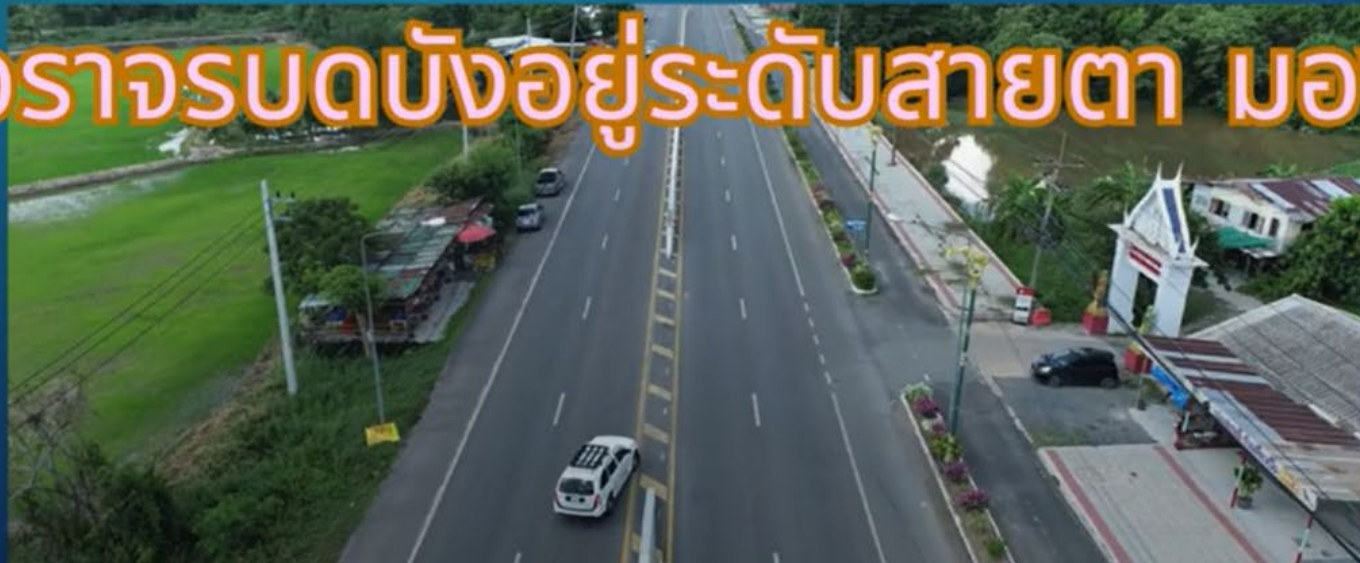
สำรวจตรวจสอบความเป็นจริง ให้ทราบถึงปัญหา

1) ไม่มีช่องกลับรถที่ชัดเจน

2) ป้ายจราจรบดบังอยู่ระดับสายตา มองไม่เห็น

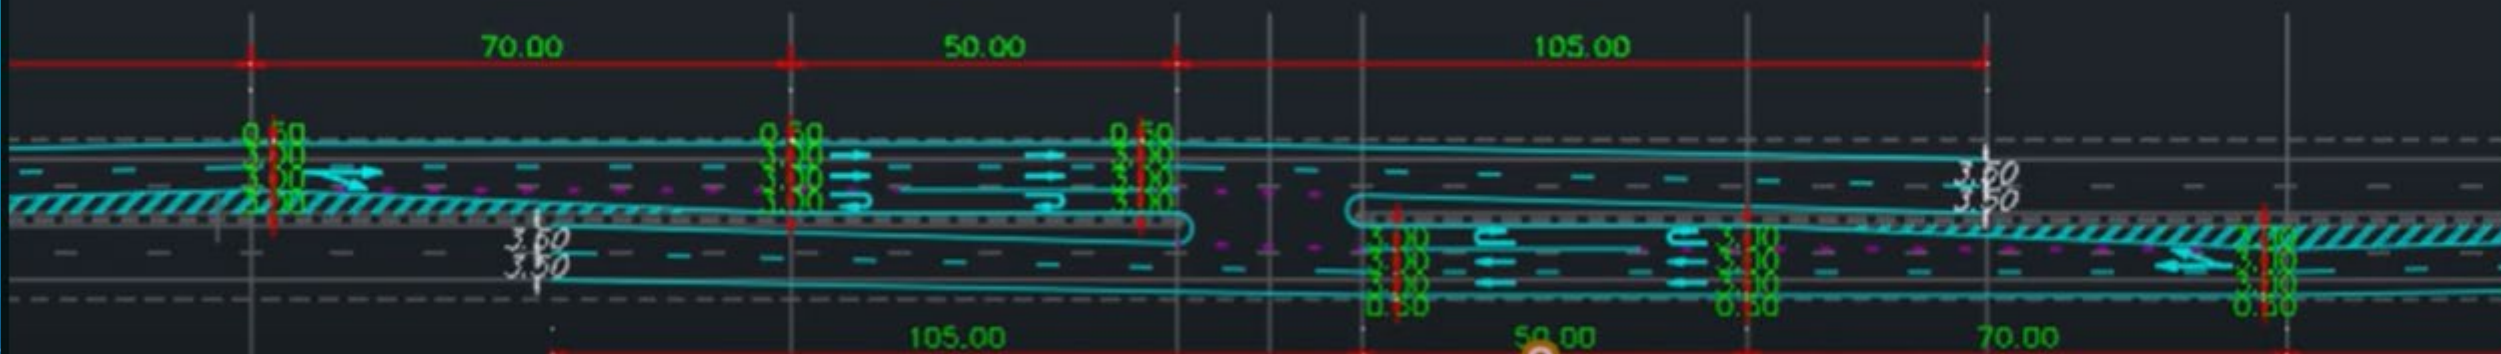
แบบที่ 1

1) กรณี ไม่ย้ายเบริเตอร์ ตีเกาะสี่เพิ่ม U-Turn

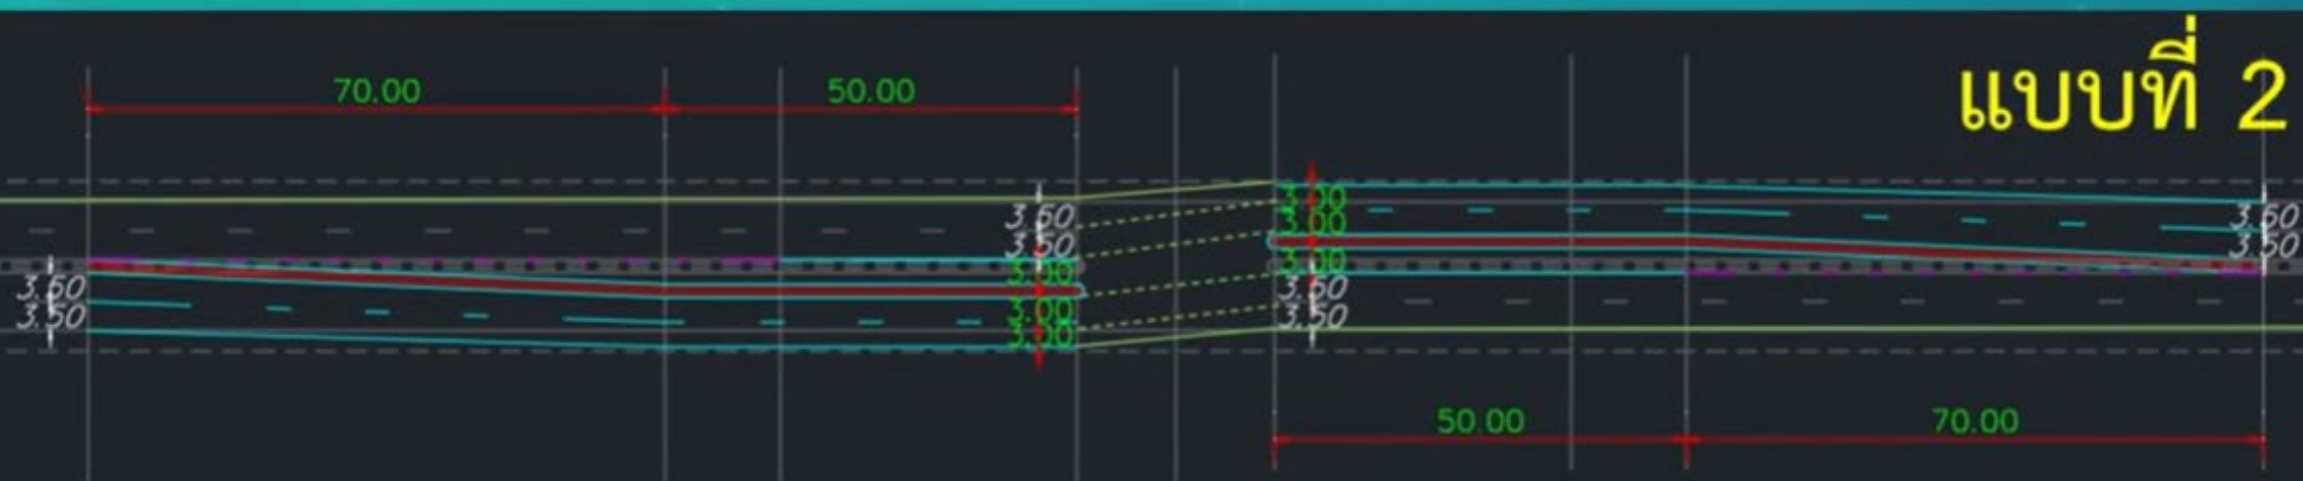
PLAN-2

2) กรณี ข้ายแบริเออร์ ดีเคาะสีเพิ่ม U-Turn

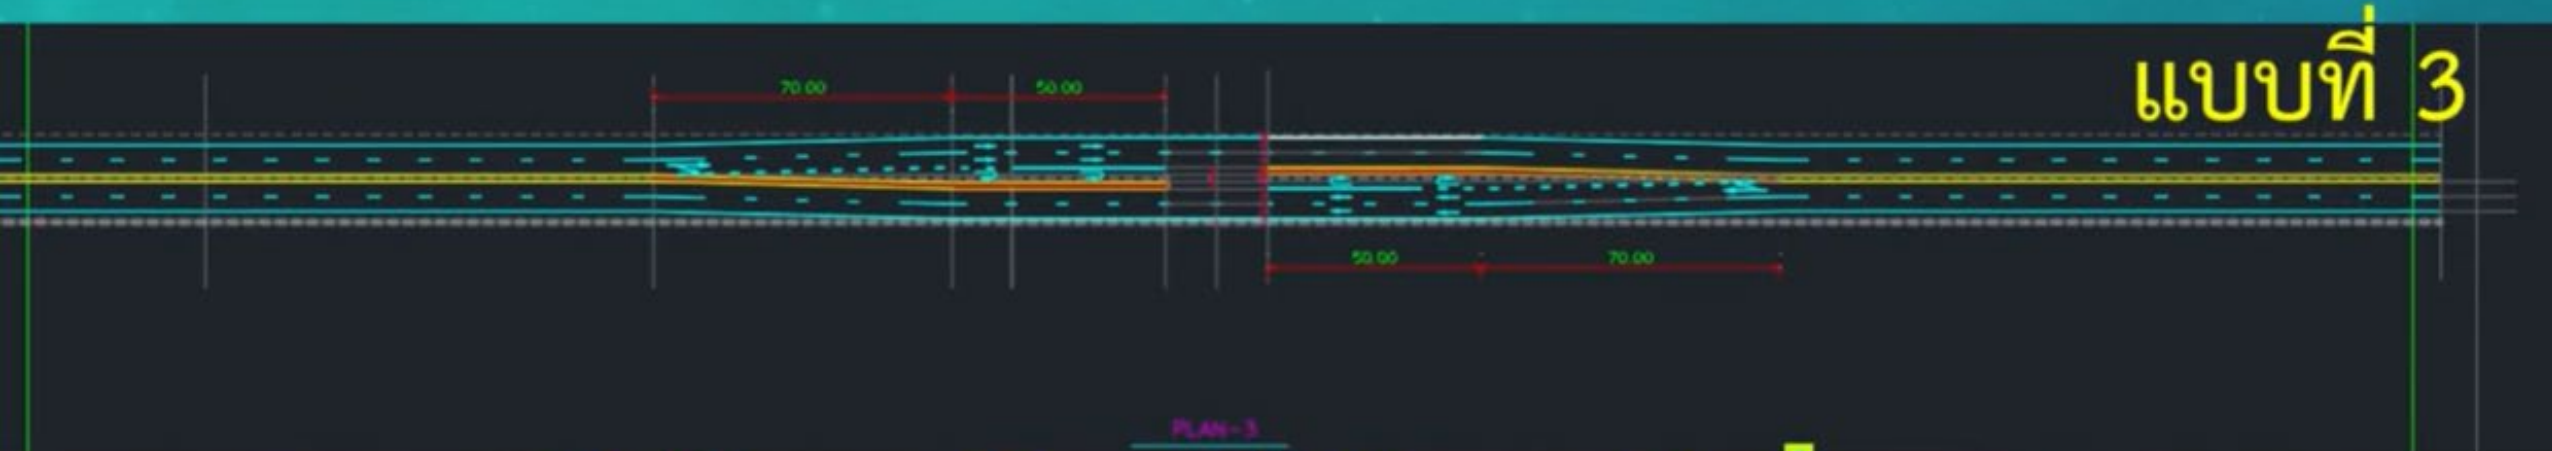
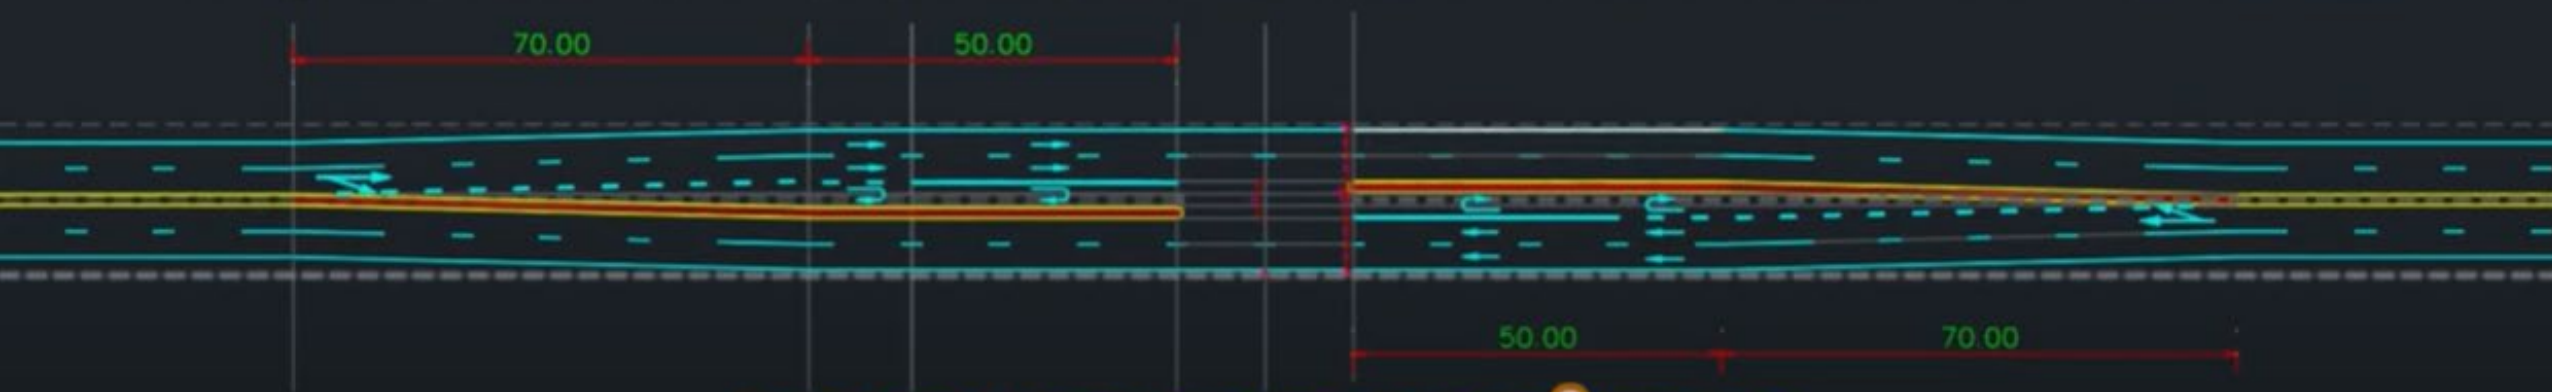
แบบที่ 3

3) กรณี ย้ายเบริเออร์ ตีเกาะสี่เพิ่ม U-Turn

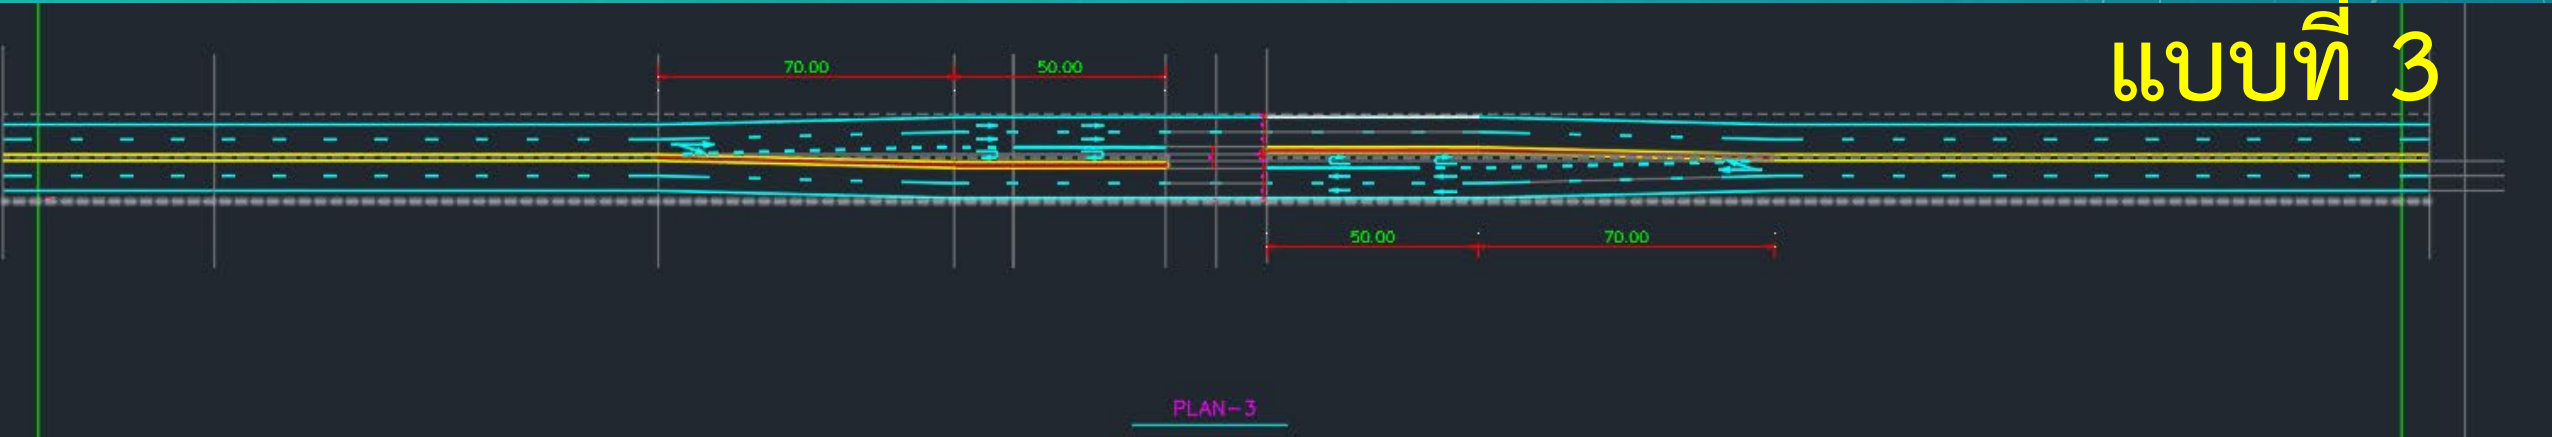
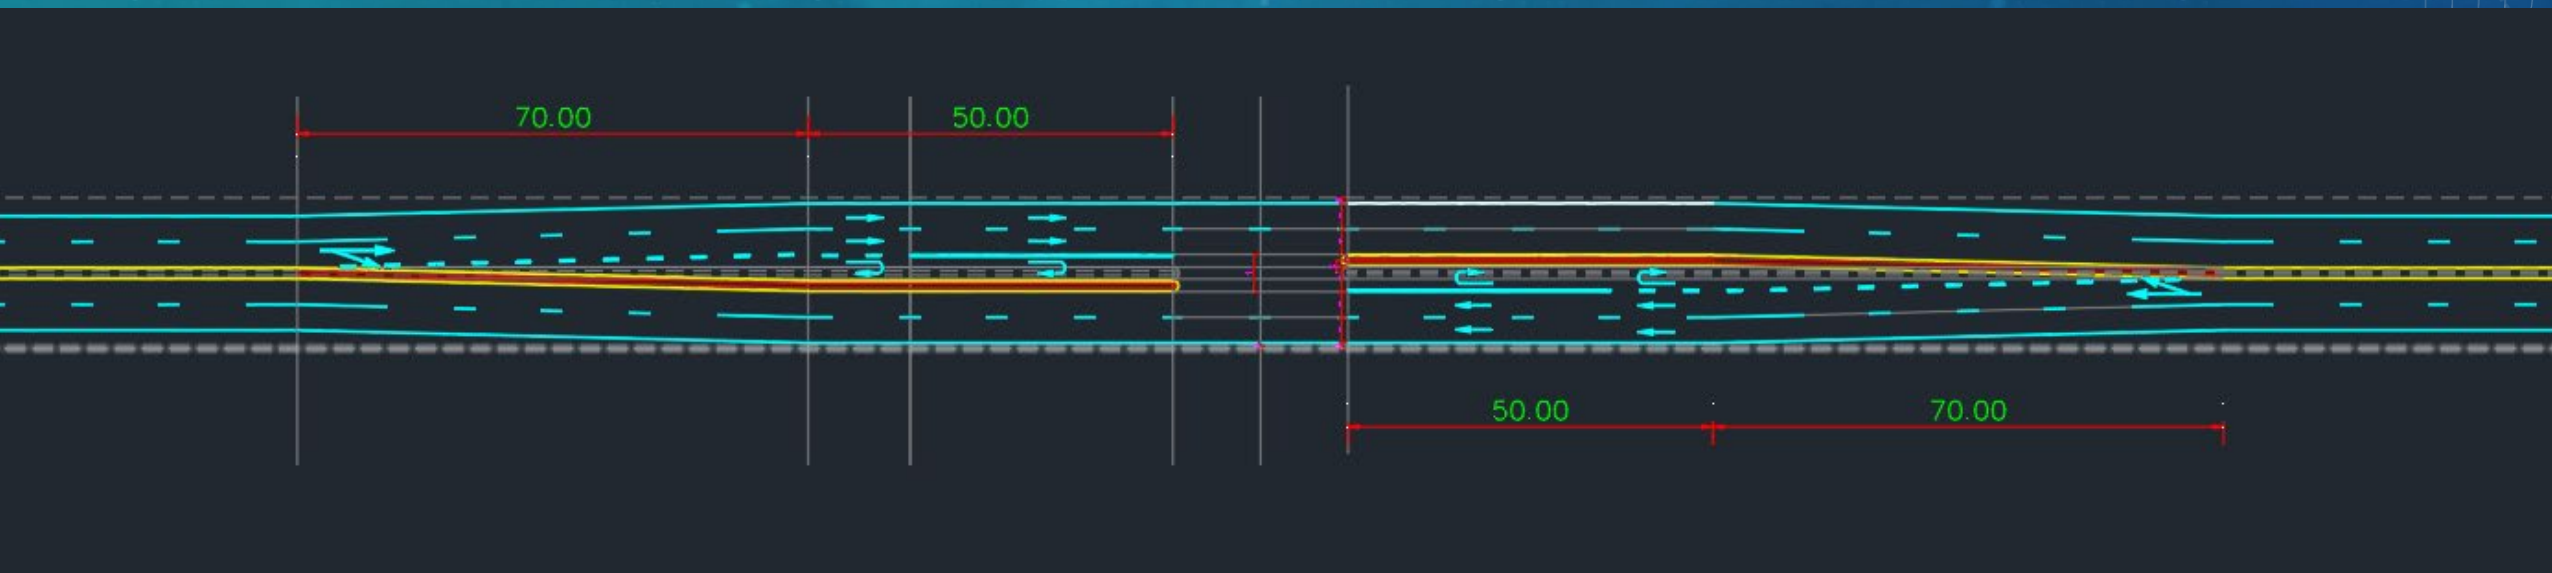
แบบที่ 3

เลือกรูปแบบที่ 3

ไม่สามารถ ดำเนินการได้ ด้วยข้อจำกัด

- 1) แบบบริเออร์มีขนาดใหญ่น้ำหนักมาก
และมีการเชื่อมต่อที่แข็งแรง
- 2) งบประมาณในการดำเนินการปรับ
แนวบริเออร์สูง ไม่มีค่างาน

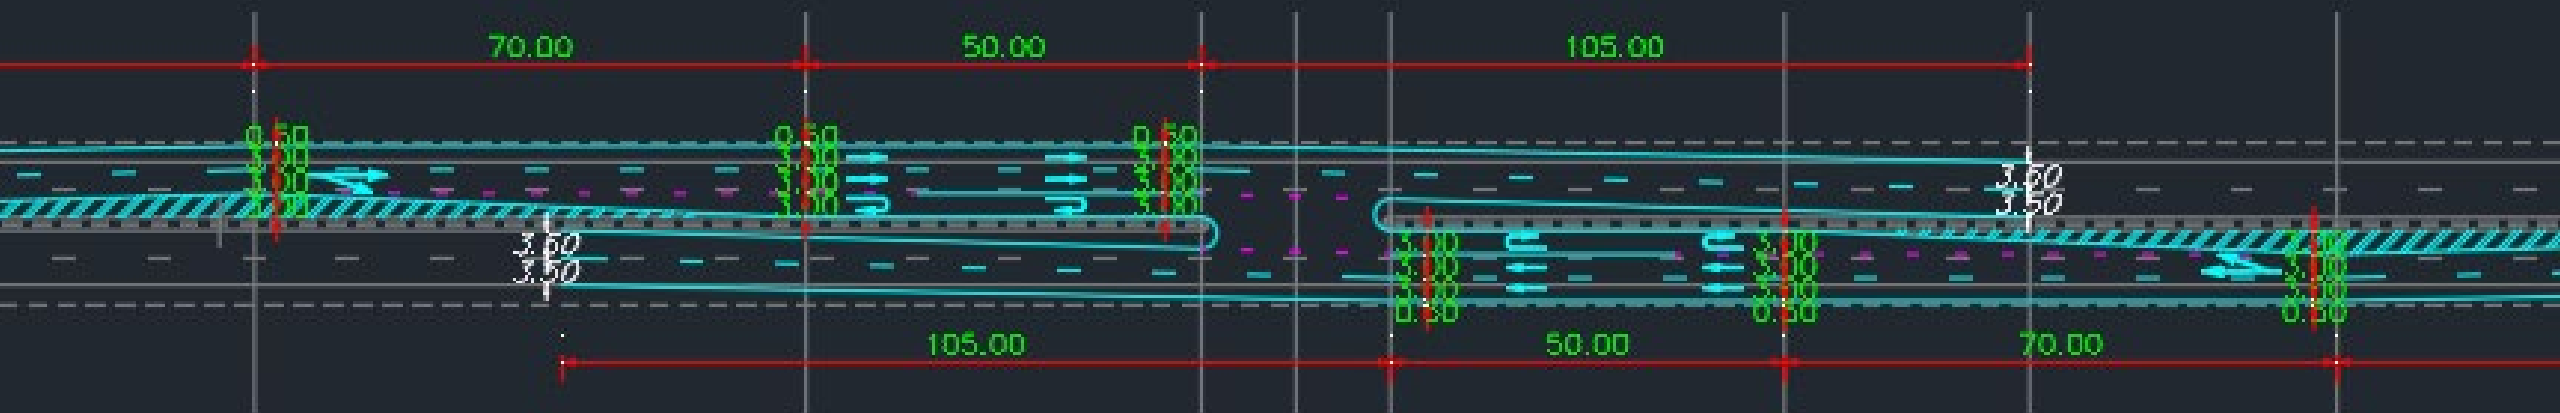
แบบที่ 1

จึงเลือกใช้

รูปแบบที่ 1
แทน

สรุปเลือกแนวทางการทำงานใหม่ให้เหมาะสม

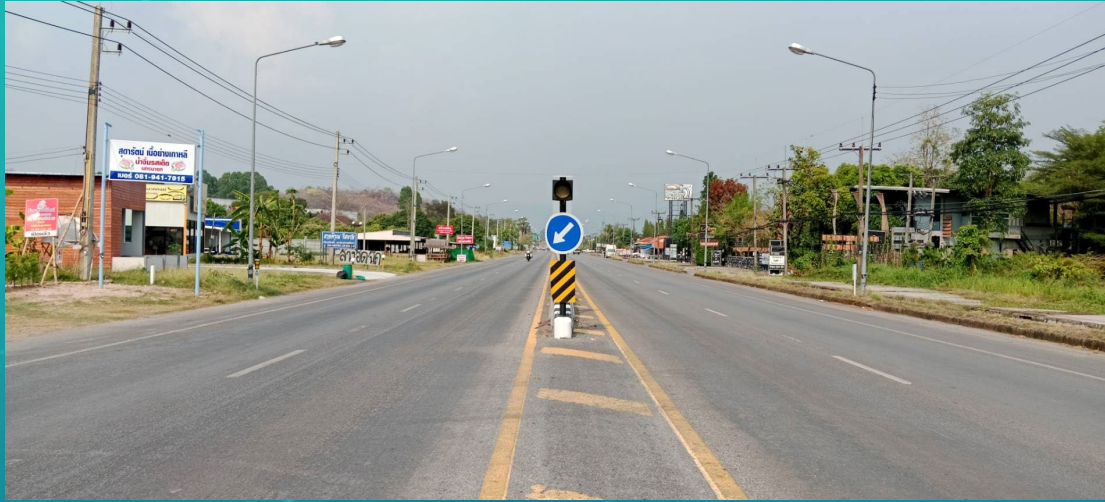
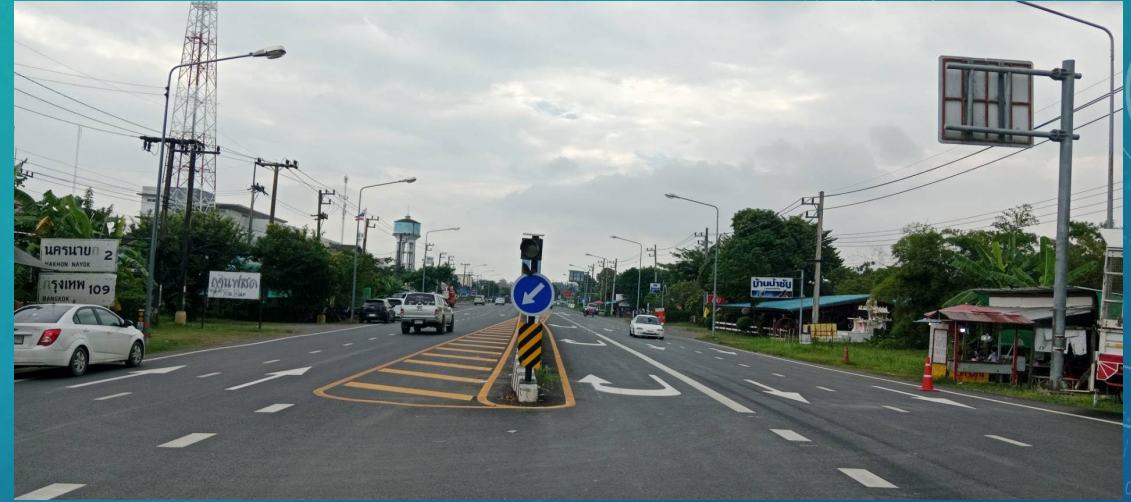
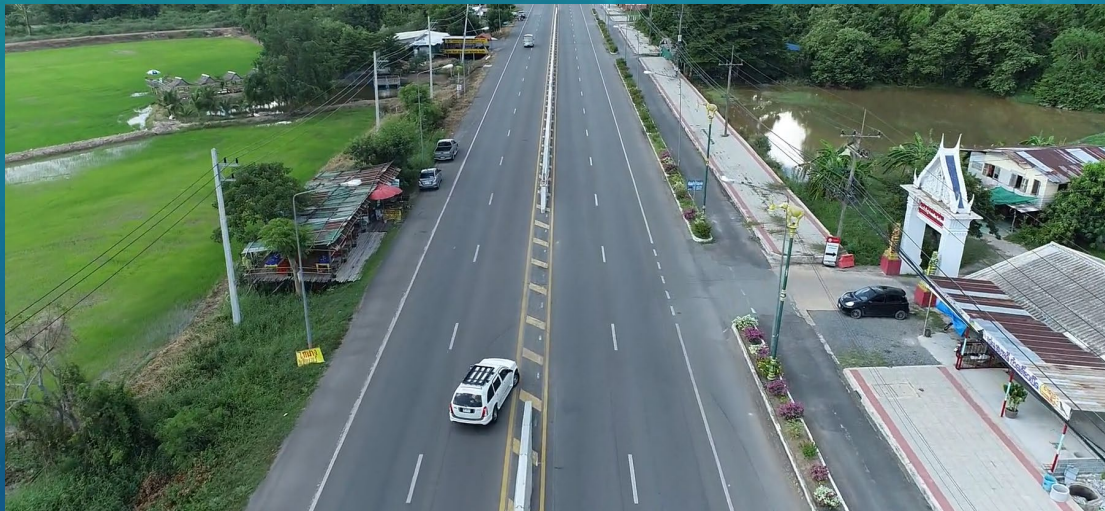
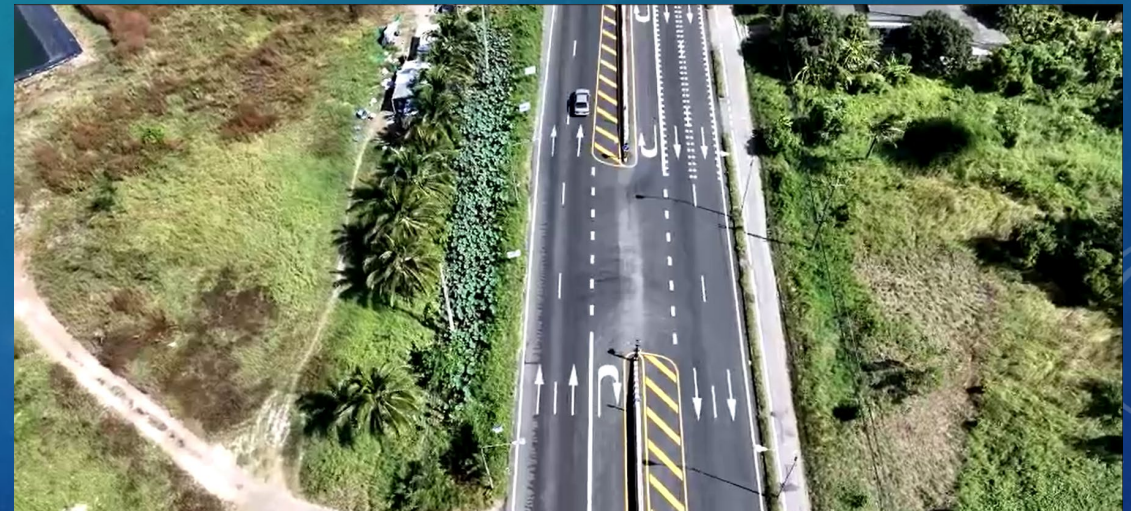
ก่อนดำเนินการ

หลังดำเนินการ

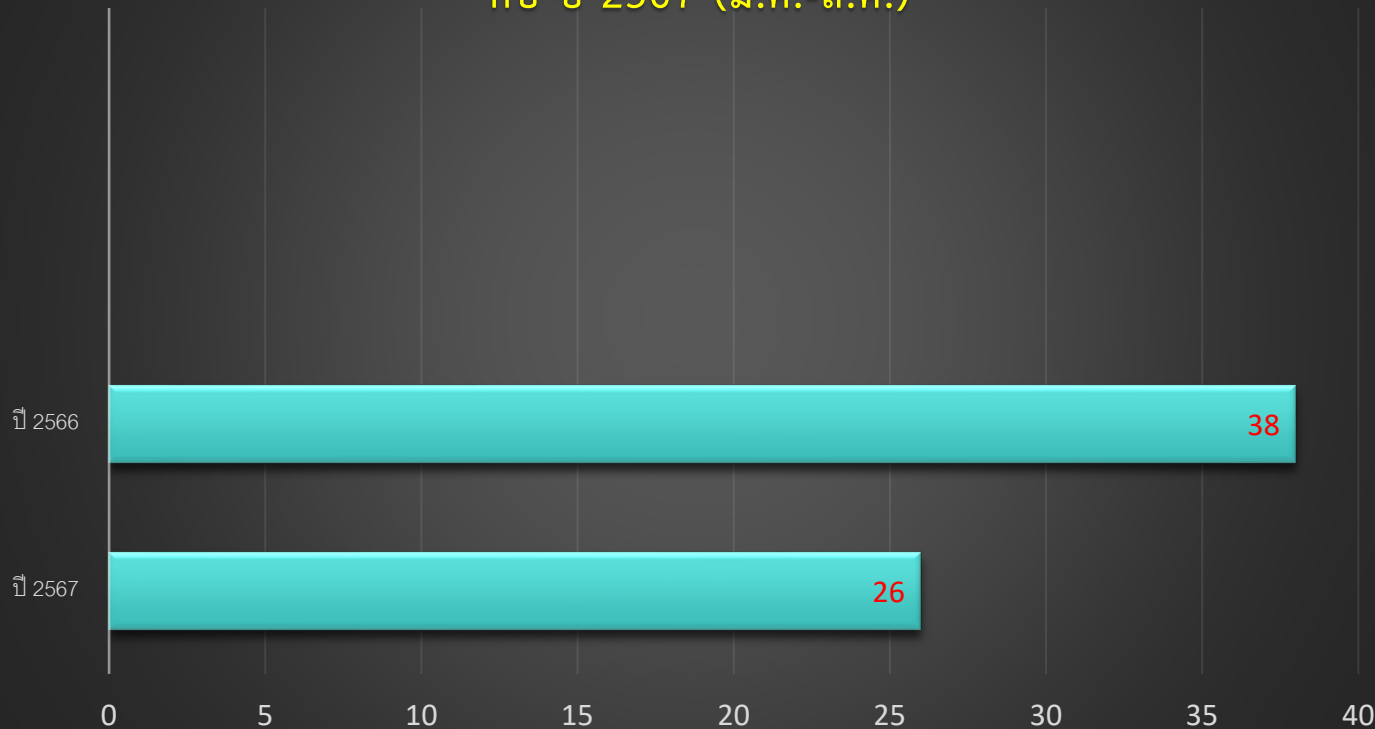
เปรียบเทียบสถิติการเกิดอุบัติเหตุระหว่างปี 2566 กับ 2567
ถ.นครนายก-นางรอง (ทล.3049) ตั้งแต่บริเวณหน้าโลตัส นครนายก – แยกประชาเกษม
(ติดตั้งแท่งแบรีเออร์คอนกรีต)

เปรียบเทียบจำนวนอุบัติเหตุระหว่าง ปี 2566 (ม.ค.-ธ.ค.)
กับ ปี 2567 (ม.ค.-ส.ค.)

อุบัติเหตุบน ถ.นครนายก-นางรอง (ทล.3049)
ตั้งแต่บริเวณหน้าห้างโลตัส - แยกประชาเกษม
ตั้งแต่เดือน ม.ค.67 – ปัจจุบัน
ยังไม่พบการเสียชีวิตจากอุบัติเหตุ

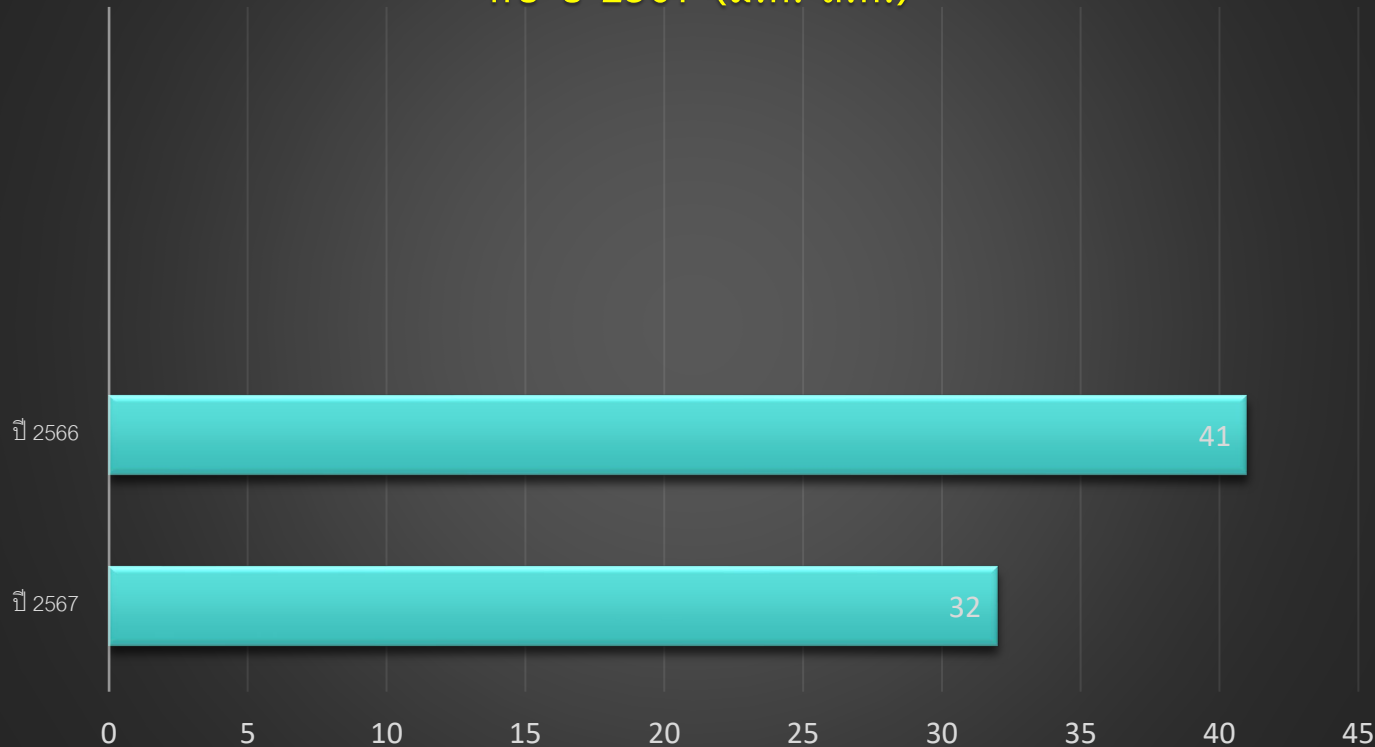
เปรียบเทียบสถิติการเกิดอุบัติเหตุระหว่างปี 2566 กับ 2567

ถ.นครนายก-นางรอง (ทล.3049) ตั้งแต่แยกประชาเกษม - แยกเขื่อนขุนด่านปราการชล (เกาะสี่กลางถนน)

เปรียบเทียบจำนวนอุบัติเหตุระหว่าง ปี 2566 (ม.ค.-ธ.ค.)
กับ ปี 2567 (ม.ค.-ส.ค.)

อุบัติเหตุบน ถ.นครนายก-นางรอง (ทล.3049)
ตั้งแต่แยกประชาเกษม - แยกเขื่อนขุนด่านปราการชล
ตั้งแต่เดือน ม.ค.66 - ปัจจุบัน
พบผู้เสียชีวิตจากอุบัติเหตุ จำนวน 4 ราย

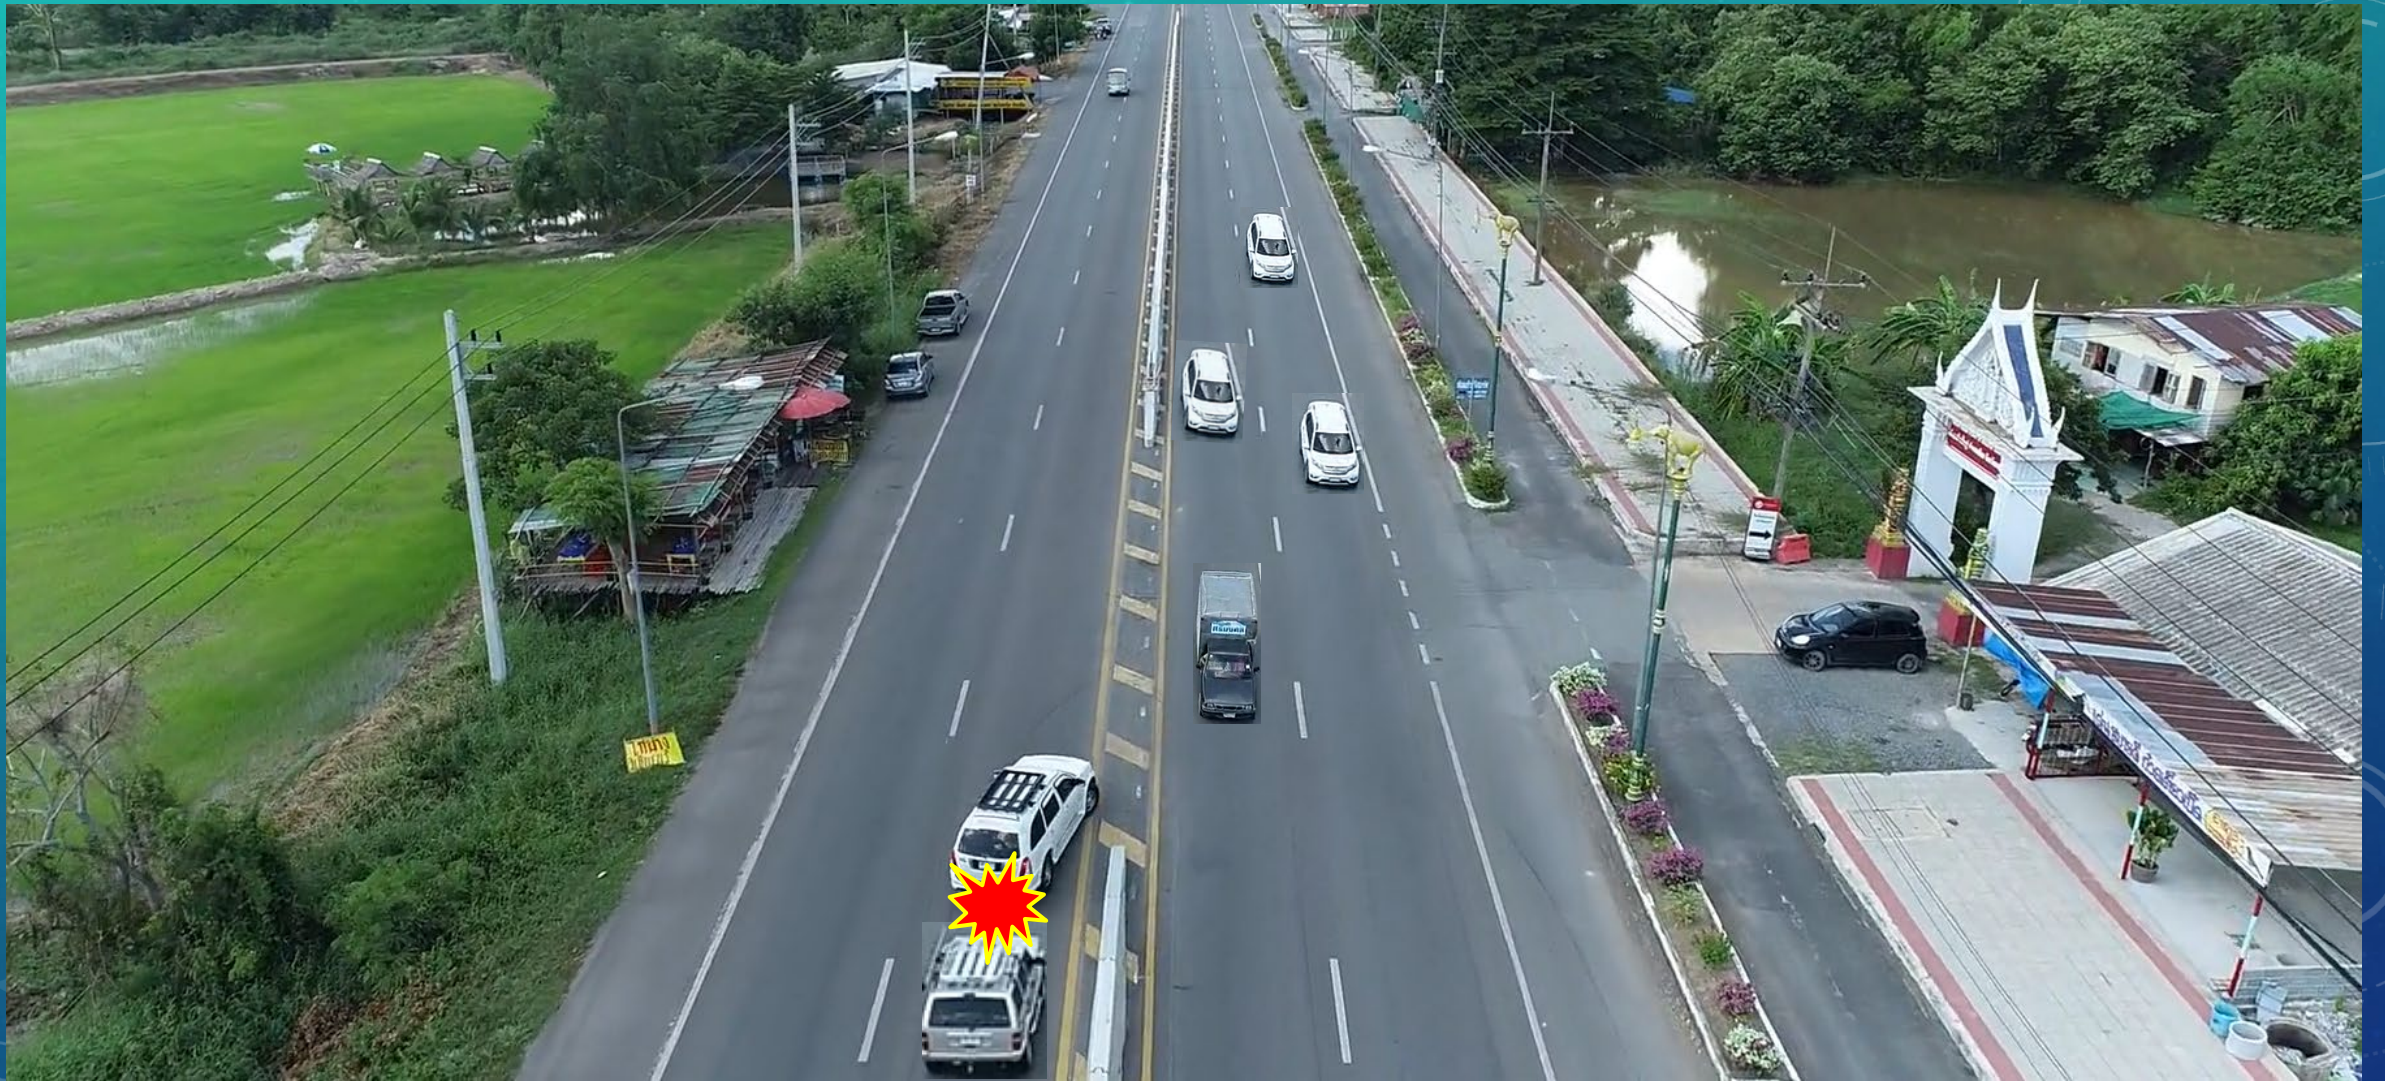
ตัดหน้ากระชั้นชิด มี 2 จุด

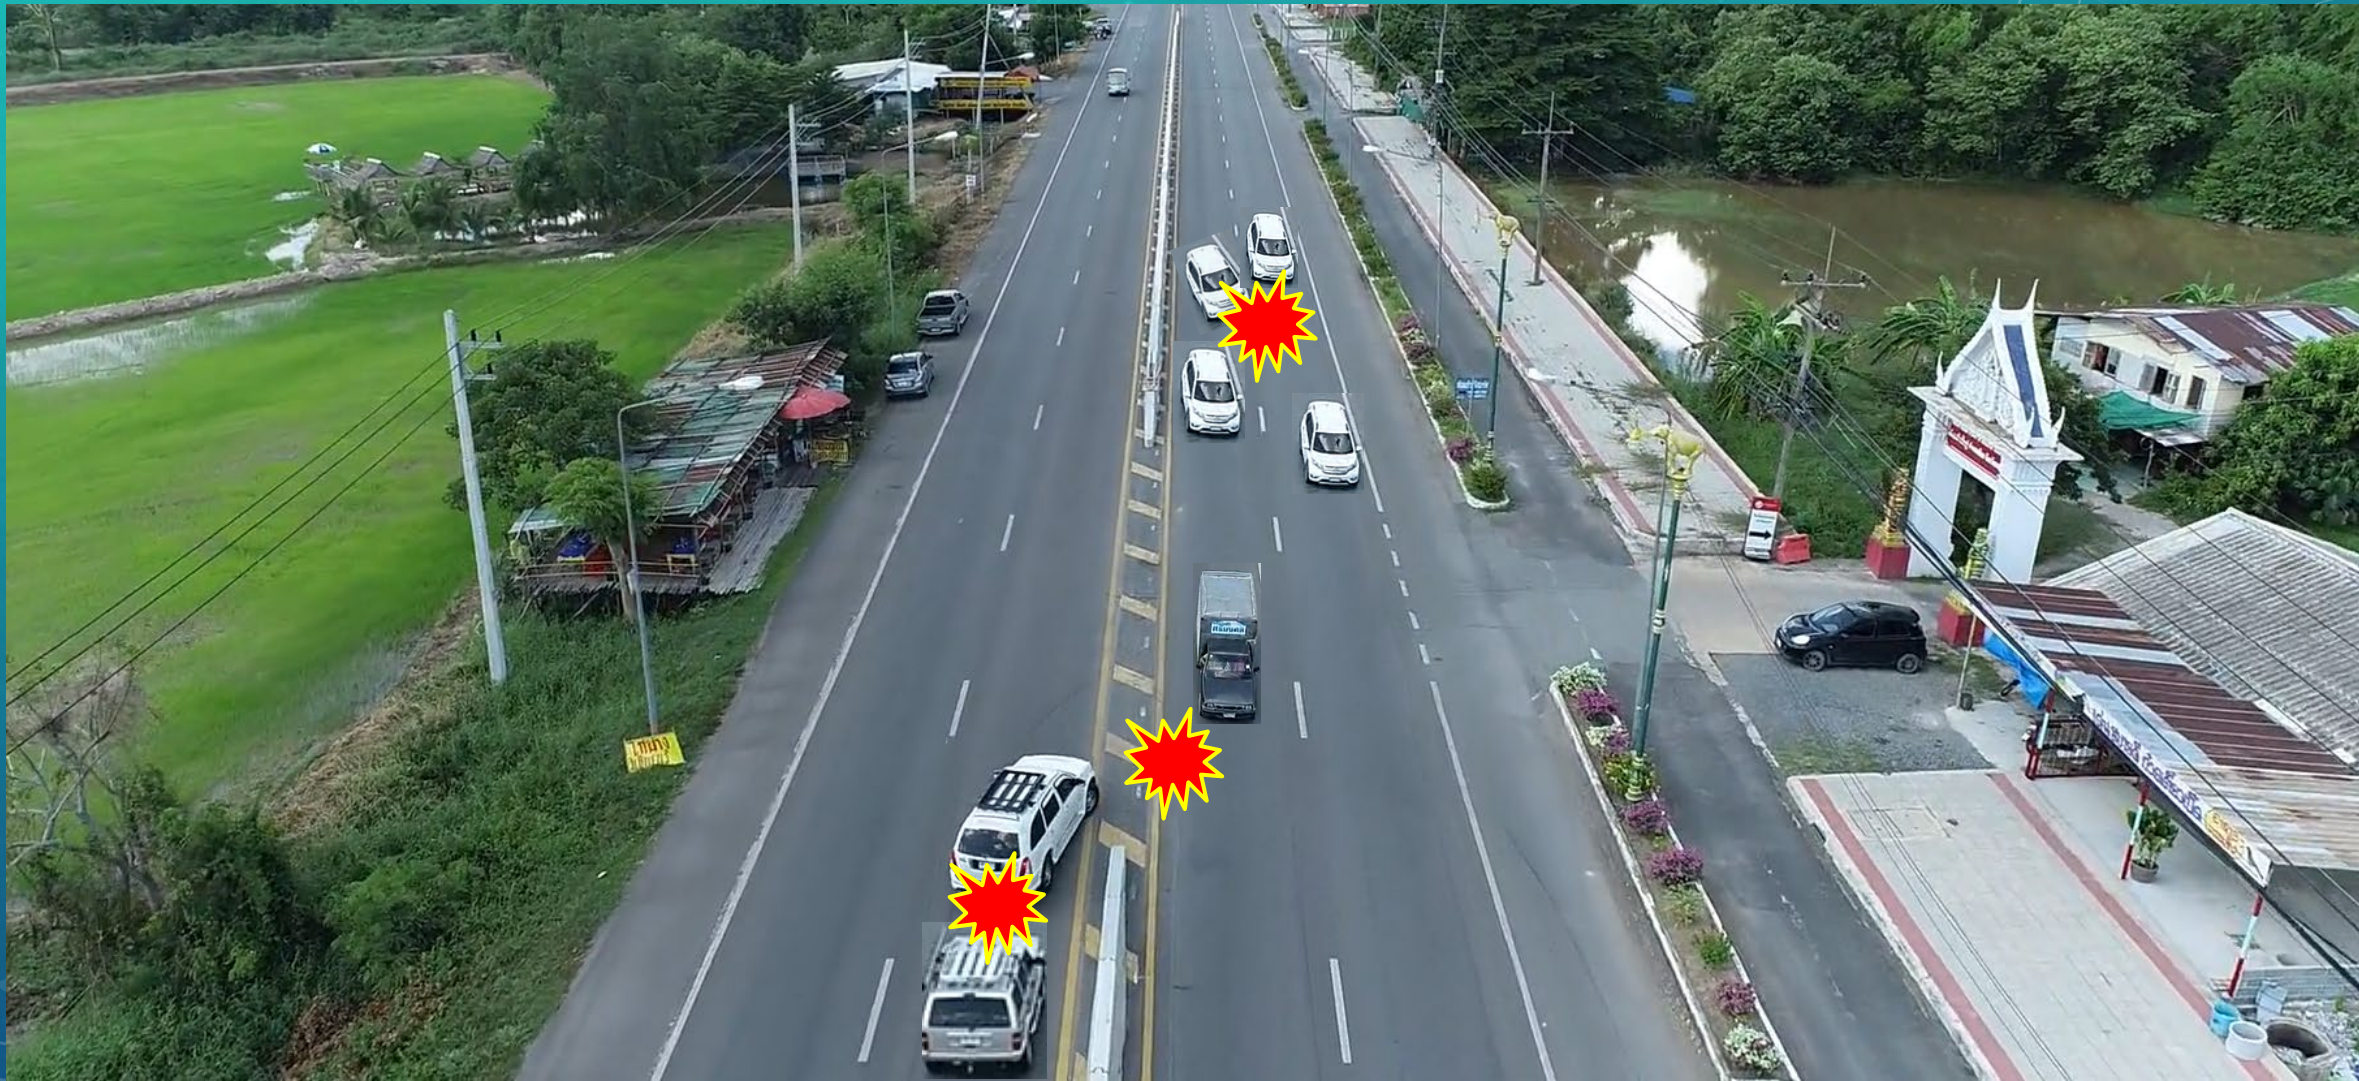
เบรกรถกะทันหันเบรกไม่ทันชนท้าย มี 2 จุด

เมื่อคันหน้าเบรกกระทันหัน คันตามหลังจะเปลี่ยนช่องจราจรกระทันหัน มี 2 จุด

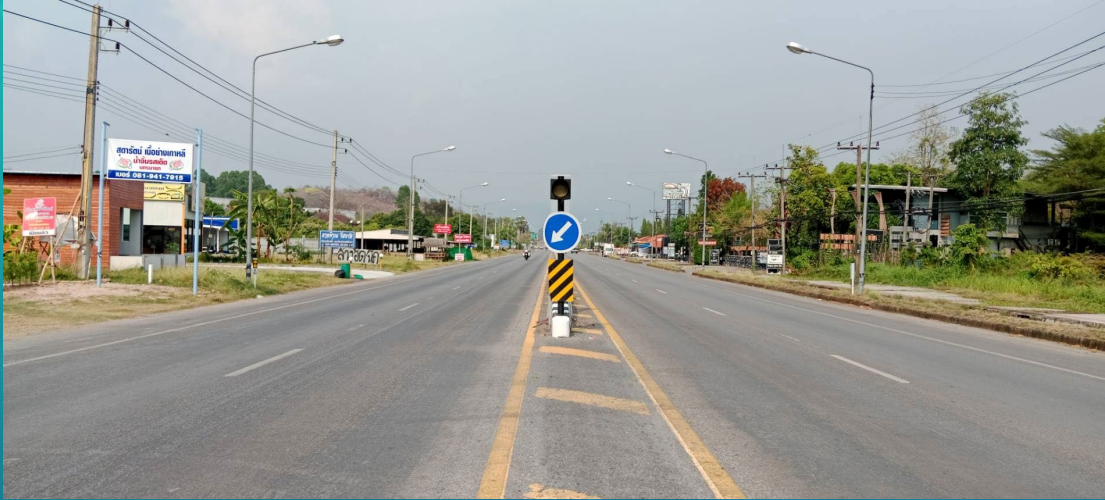
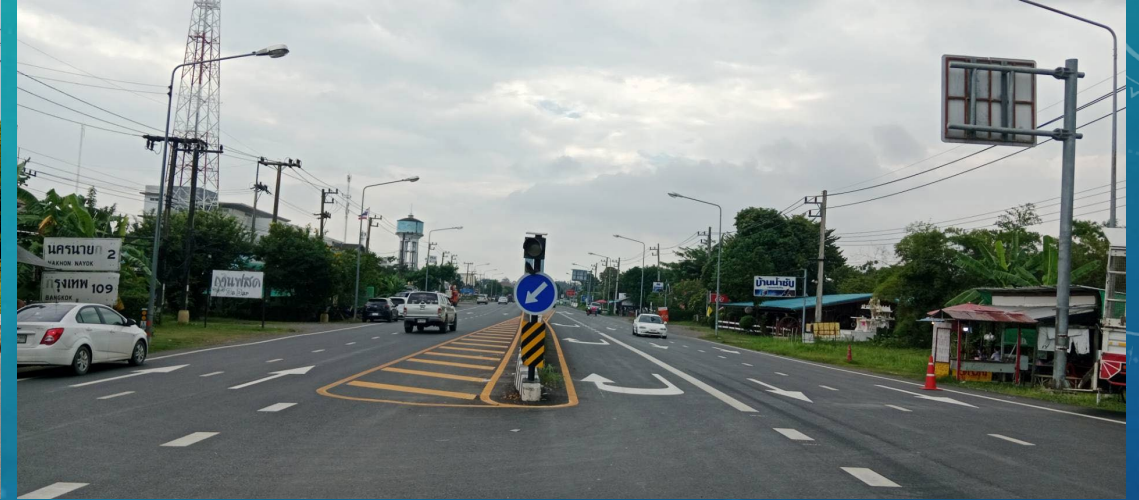
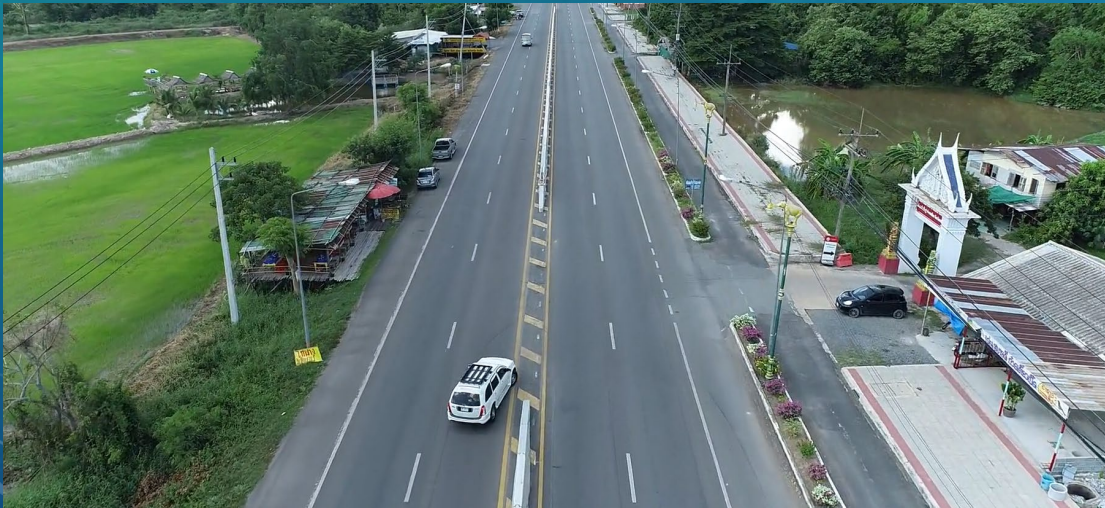
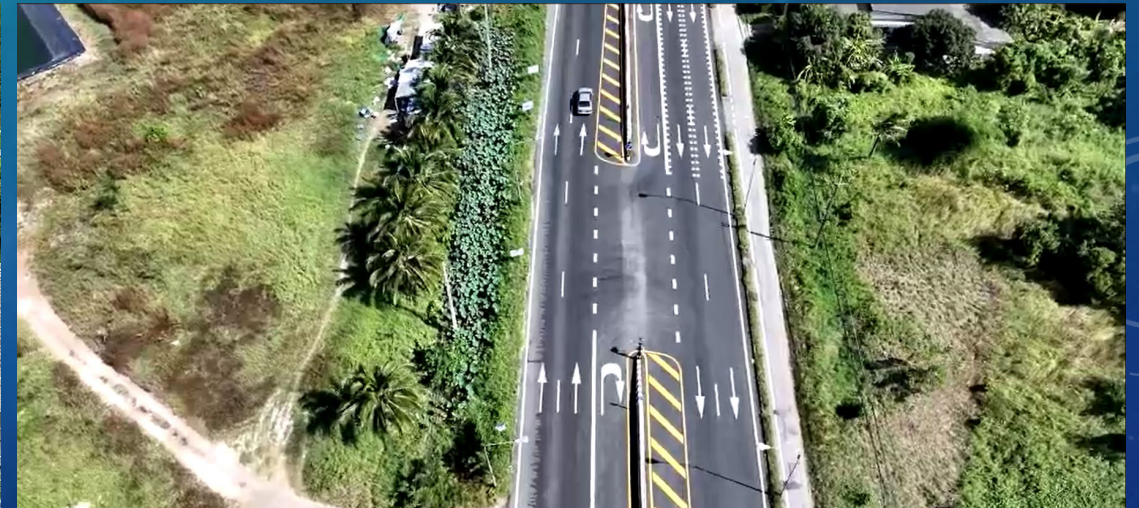
ก่อนดำเนินการ

หลังดำเนินการ
