REPORT NO. RD 327

BUREAU OF ROAD RESEARCH AND DEVELOPMENT

การคืนค่าโมดูลัสของวัสดุหินคลุก  
ปรับปรุงคุณภาพด้วยปูนซีเมนต์ในงานกรมทางหลวง

DOH Autogenous Healing in Cement Treated Base

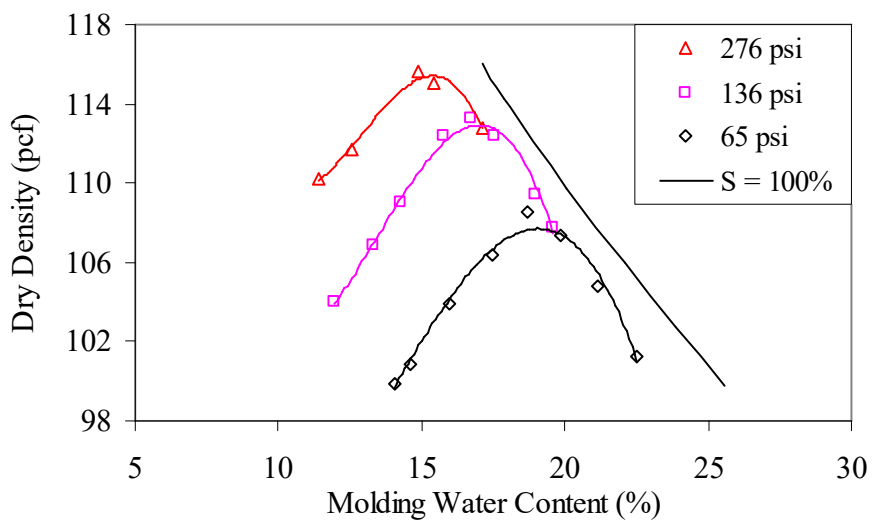
ภาพที่ 1 ความสัมพันธ์ระหว่างค่ากำลังรับแรงอัด ความหนาแน่นแห้ง และปริมาณความชื้น  
ที่พลังงานในการบดทับที่แตกต่างกัน (Seed and Chan, 1959)

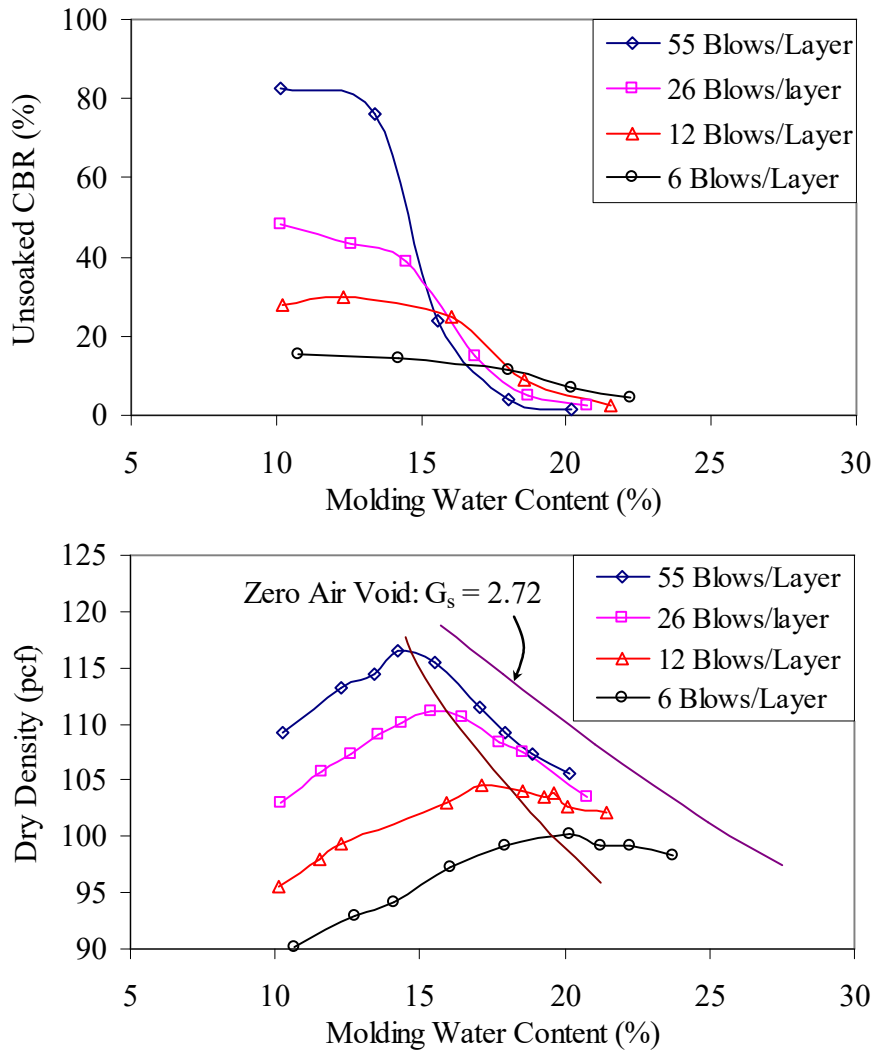
ภาพที่ 2 ความสัมพันธ์ระหว่างค่า CBR ความหนาแน่นแห้งและปริมาณความชื้นที่พลังงานในการบดทับที่แตกต่างกัน (Pandianet. al., 1997)

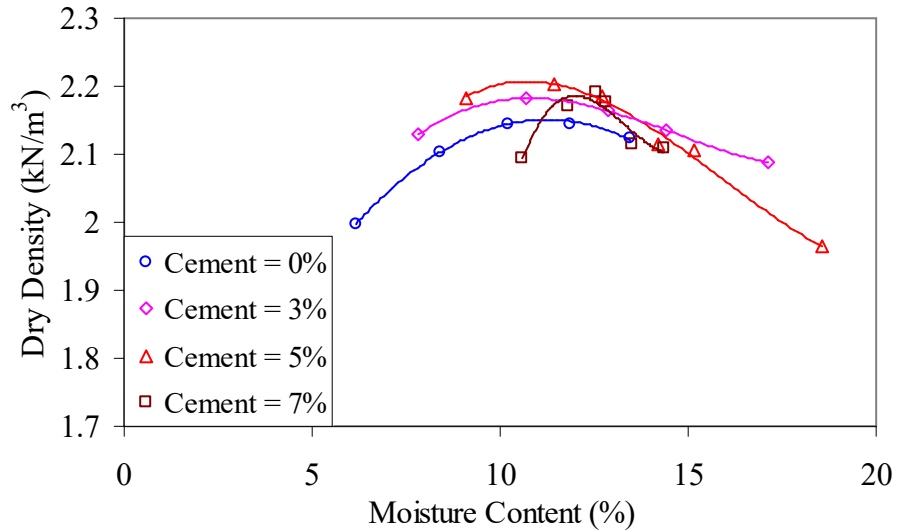
ภาพที่ 4 ผลการทดสอบการบดทับวัสดุมวลรวมแบบสูงกว่ามาตรฐาน  
(Ruenkrairegsa and Eamchoey, 1990)

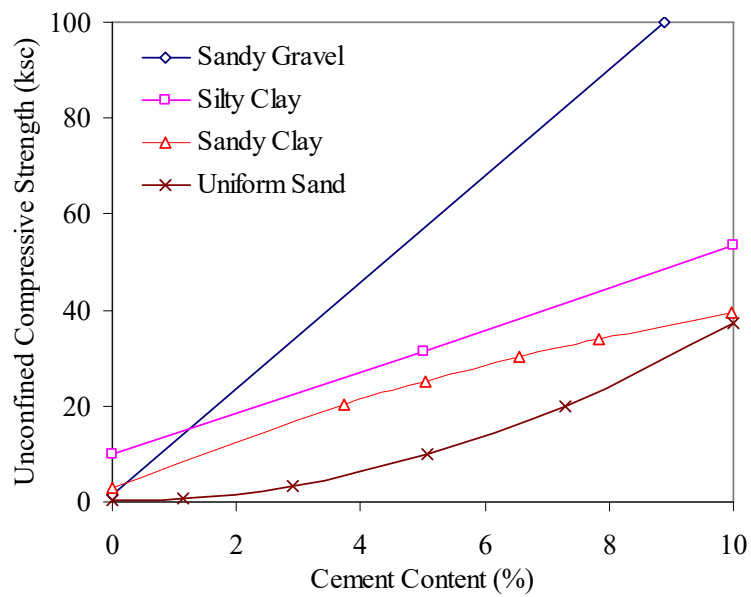
ภาพที่ 5 ปัจจัยที่มีอิทธิพลต่อคุณสมบัติกำลังรับแรงอัดของวัสดุงานทางดินซีเมนต์  
(Ingle and Metcalf, 1972)

Ingle and Metcalf (1972) ได้ทำการสรุปถึงขบวนการ Soil Stabilization และสรุปถึงปัจจัยที่มีอิทธิพลต่อคุณสมบัติกำลังรับแรงอัดของวัสดุงานทางดินซีเมนต์ดังนี้ (1) ปริมาณปูนซีเมนต์และน้ำที่ใช้ในการผสม (2) อายุของวัสดุงานทางดินซีเมนต์ การผสมและการบดทับ และ (4) ประเภทและลักษณะของดินดังแสดงในภาพที่ 5 และอิทธิพลของการแช่ก้อนตัวอย่างในน้ำก่อนการทดสอบนั้น สัดส่วนค่ากำลังรับแรงอัดของก้อนตัวอย่างที่แช่น้ำและไม่แช่น้ำมีค่าเพิ่มขึ้นเมื่อค่าสัดส่วนของปูนซีเมนต์ที่ใช้มีค่าเพิ่มขึ้น

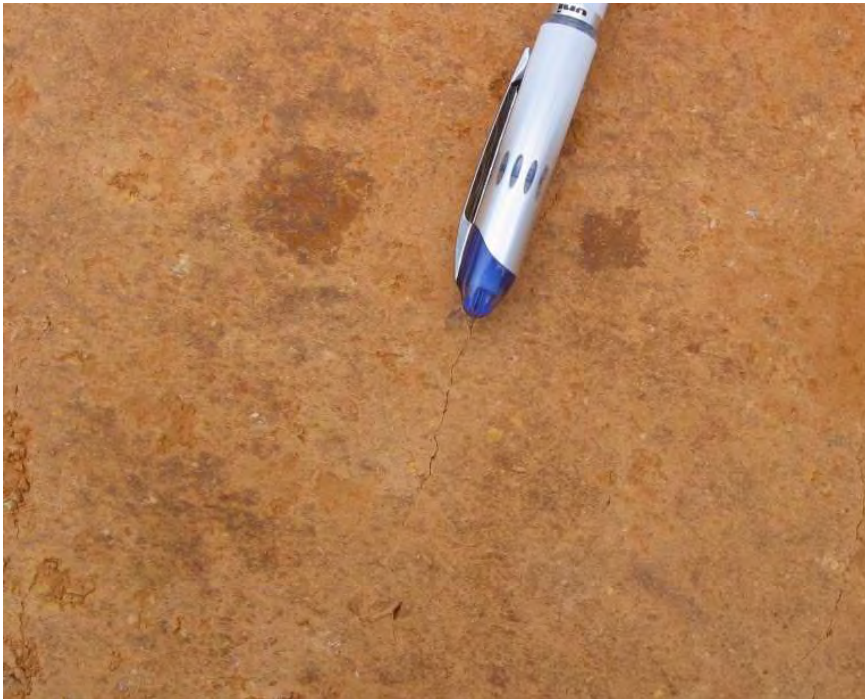
ภาพที่ 7 ภาพแสดงรอยแตกขนาดเล็กในชั้นพื้นทางดินซีเมนต์โครงการก่อสร้างทางหลวงหมายเลข 3510

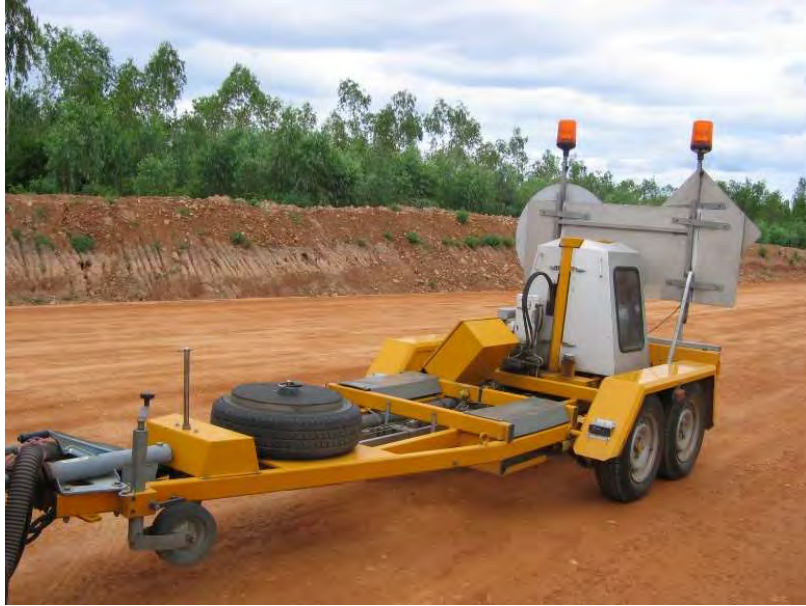
ภาพที่ 8 ภาพแสดงอุปกรณ์ Falling Deflectometer (FWD) ในระหว่างการทดสอบชั้นพื้นทางดินซีเมนต์  
โครงการก่อสร้างทางหลวงหมายเลข 3510

สำนักวิจัยและพัฒนาทาง กรมทางหลวง ได้ริเริ่มการประยุกต์ใช้วิธีการ Microcracking บนชั้นพื้นทางดินซีเมนต์เพื่อลดรอยแตกบนชั้นผิวทาง Asphalt Concrete โดยได้รับการร่วมมือจากสำนักก่อสร้างทางประสานงานกับผู้รับจ้าง ให้ดำเนินการ Microcracking ที่ก่อสร้างบนชั้นพื้นดินซีเมนต์ในโครงการก่อสร้างทางหลวงหมายเลข 201 (อ.หนองบัวโคก-จ.ชัยภูมิ และ 3510 (บ.หนองหญ้าป้อง-จ.เพชรบุรี) ตามภาพที่ 7 (Sunitsakul et. al., 2007) วิธีการที่ก่อให้เกิดรอยแตกขนาดเล็กในชั้นพื้นทางดินซีเมนต์นั้น จะใช้วิธีการที่แนะนำโดย Sebesta (2005) ในการประยุกต์ใช้ Microcracks ครั้งนั้นการประเมินค่า Modulus ของชั้นพื้นทางดินซีเมนต์ ได้ทำการประเมินด้วยอุปกรณ์ Falling Deflectometer (FWD) (ภาพที่ 8)

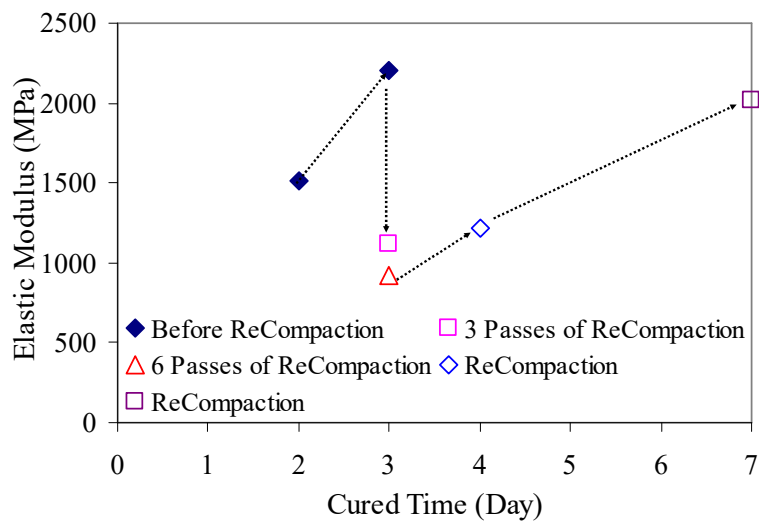
ภาพที่ 9 ค่า Modulus เกลี่ยของชั้นพื้นทางดินซีเมนต์ โครงการก่อสร้างทางหลวงหมายเลข 201

จากการประเมินผล FWD พบว่าค่า Elastic Modulus มีค่าเพิ่มขึ้นภายหลังจากการทำให้เกิดรอยแตกขนาดเล็กบนชั้นพื้นทางดินซีเมนต์ดังแสดงในภาพที่ 9 และภาพที่ 10 สำหรับพื้นทางดินซีเมนต์โครงการก่อสร้างทางหลวงหมายเลข 201 และ 3510 ตามลำดับ

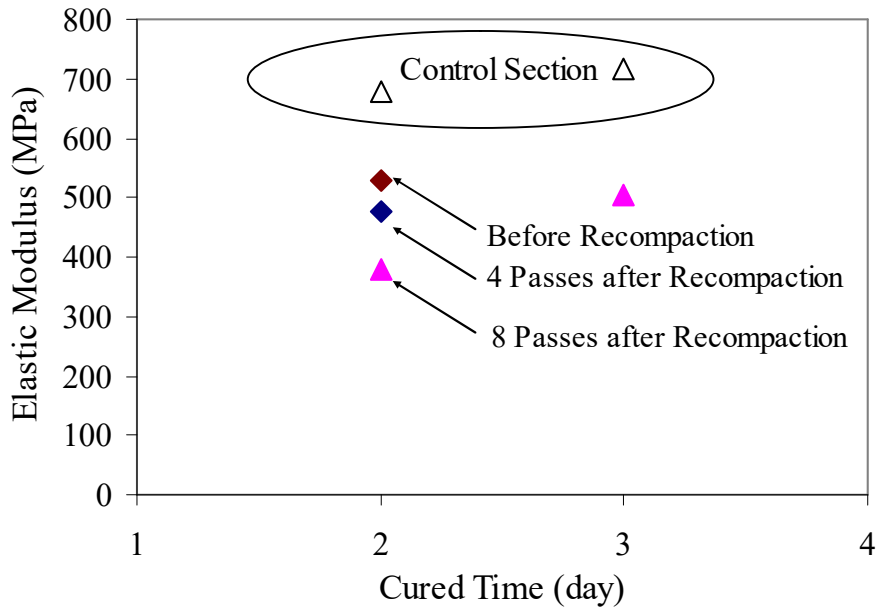
ภาพที่ 10 ค่า Modulus เฉลี่ยของชั้นพื้นทางดินซีเมนต์ โครงการก่อสร้างทางหลวงหมายเลข 3510

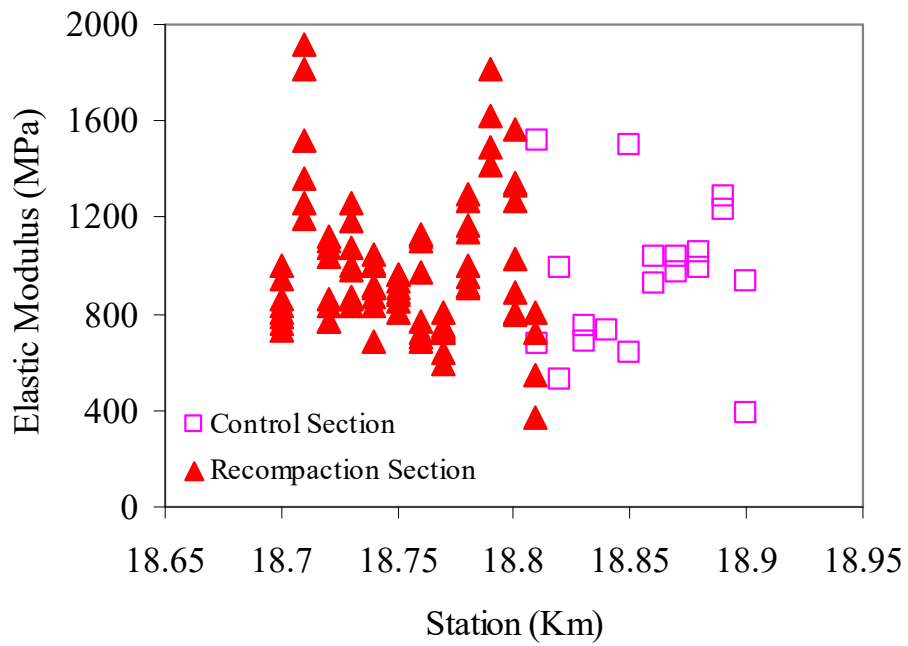
ภาพที่ 11 ค่า Modulus ภายหลังการก่อสร้างของชั้นพื้นทางดินซีเมนต์ทางหลวงหมายเลข 3510

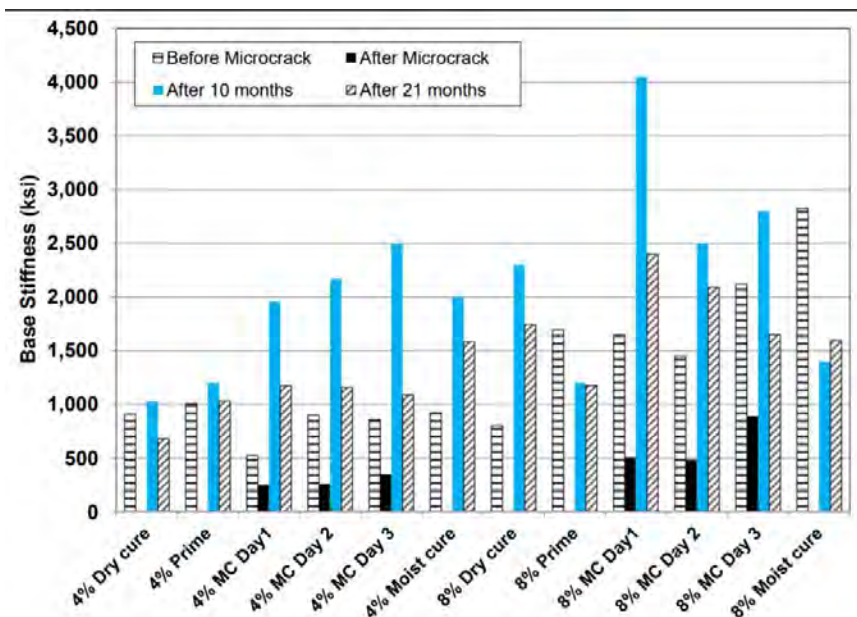
ภาพที่ 12 ผลการตรวจวัดค่า Stiffness ของชั้นพื้นทางมวลรวมปรับปรุงคุณภาพด้วยปูนซีเมนต์ (Louw and Jones, 2015)

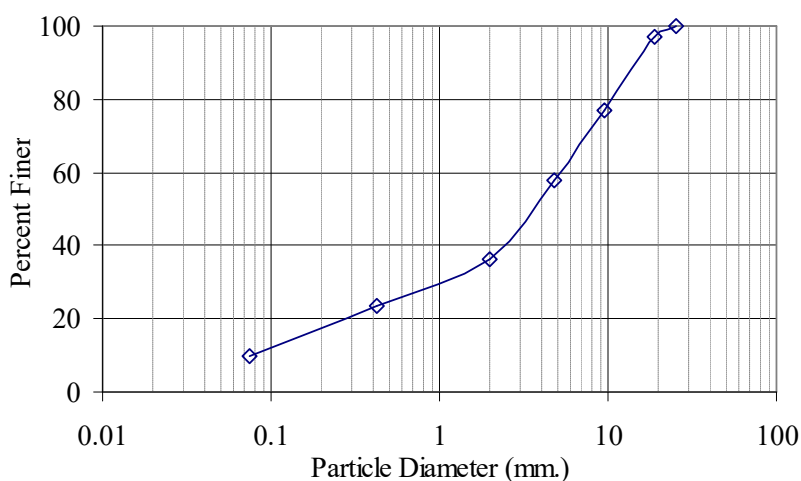
ภาพที่ 14 ขนาดคละของวัสดุผสมรวมจากพื้นที่ภาคตะวันออกเฉียงเหนือ

วัสดุผสมรวมที่ใช้ในการทดสอบนี้เป็นวัสดุจากพื้นที่ภาคตะวันออกเฉียงเหนือ ค่าขีดจำกัดความเหลว (Liquid Limit) มีค่า 14 เปอร์เซ็นต์ ค่า Plastic Limit มีค่า 8 เปอร์เซ็นต์ ขนาดคละ (Gradation) ดังแสดงในภาพที่ 14 ค่าความหนาแน่นแห้งสูงสุดและปริมาณความชื้นที่ทำให้ได้ความหนาแน่นสูงสุดจากการทดสอบการบดทับแบบสูงกว่ามาตรฐานมีค่า 2.216 ตันต่อลูกบาศก์เมตร และ 9.2 เปอร์เซ็นต์ ตามลำดับ และมีค่า CBR 28 เปอร์เซ็นต์

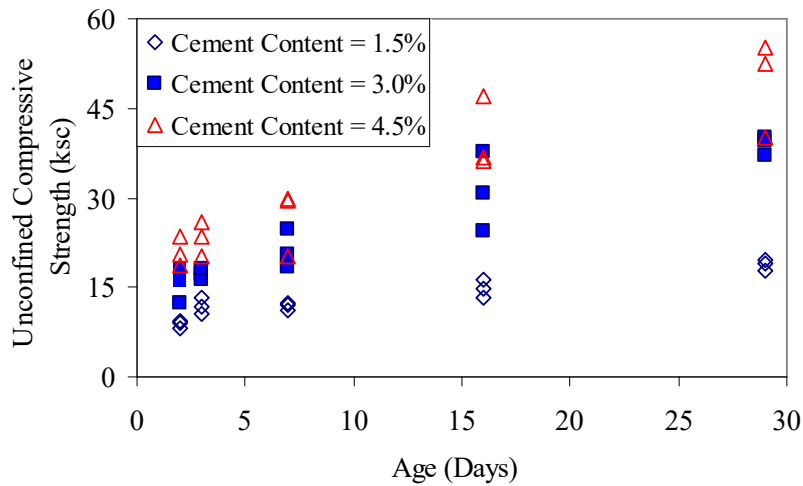
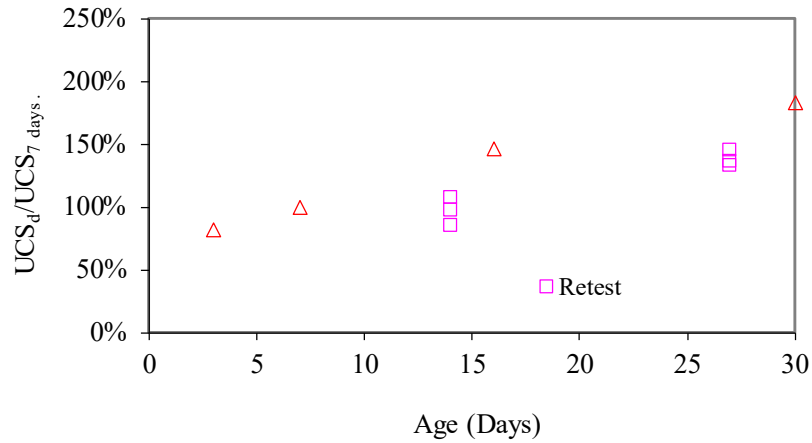
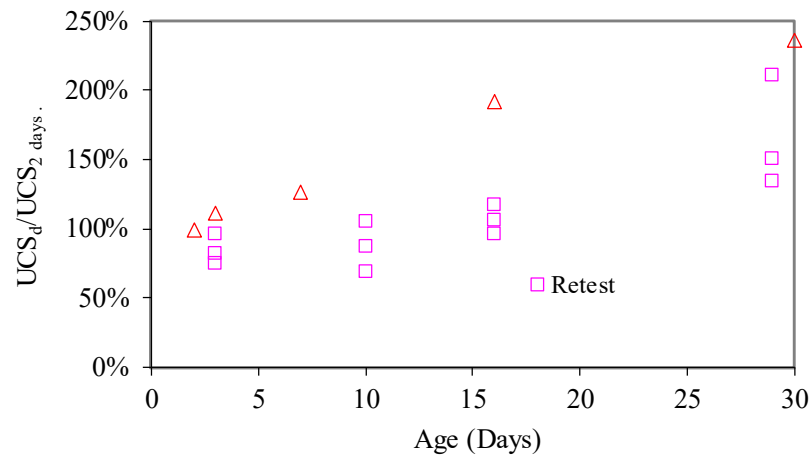
ภาพที่ 15 ผลการทดสอบกำลังต้านทานแรงอัดวัสดุมวลรวมดินซีเมนต์

ภาพที่ 16.1 ผลการทดสอบกำลังต้านทานแรงอัดวัสดุมวลรวมดินซีเมนต์ที่อายุ 2 วัน  
ที่ปริมาณปูนซีเมนต์ 1.5%

ภาพที่ 16.2 ผลการทดสอบกำลังต้านทานแรงอัดวัสดุมวลรวมดินซีเมนต์ที่อายุ 3 วัน  
ที่ปริมาณปูนซีเมนต์ 1.5%

ภาพที่ 16.3 ผลการทดสอบกำลังต้านทานแรงอัดวัสดุผสมรวมดินซีเมนต์ที่อายุ 7 วัน  
ที่ปริมาณปูนซีเมนต์ 1.5%

ภาพที่ 17.1 ผลการทดสอบกำลังต้านทานแรงอัดวัสดุผสมรวมดินซีเมนต์ที่อายุ 2 วัน  
ที่ปริมาณปูนซีเมนต์ 3%

ภาพที่ 17.2 ผลการทดสอบกำลังต้านทานแรงอัดวัสดุผสมรวมดินซีเมนต์ที่อายุ 3 วัน  
ที่ปริมาณปูนซีเมนต์ 3%

ภาพที่ 17.3 ผลการทดสอบกำลังต้านทานแรงอัดวัสดุมวลรวมดินซีเมนต์ที่อายุ 7 วัน  
ที่ปริมาณปูนซีเมนต์ 3%

ภาพที่ 18.1 ผลการทดสอบกำลังต้านทานแรงอัดวัสดุมวลรวมดินซีเมนต์ที่อายุ 2 วัน  
ที่ปริมาณปูนซีเมนต์ 4.5%

ภาพที่ 18.2 ผลการทดสอบกำลังต้านทานแรงอัดวัสดุมวลรวมดินซีเมนต์ที่อายุ 3 วัน  
ที่ปริมาณปูนซีเมนต์ 4.5%

ภาพที่ 18.3 ผลการทดสอบกำลังต้านทานแรงอัดวัสดุมวลรวมดินซีเมนต์ที่อายุ 7 วัน  
ที่ปริมาณปูนซีเมนต์ 4.5%

ผลการทดสอบกำลังต้านทานแรงอัดก่อนตัวอย่างวัสดุงานทางดินซีเมนต์ ที่ปริมาณความชื้นที่ทำให้เกิดความหนาแน่นสูงสุดที่ปริมาณปูนซีเมนต์ร้อยละ 1.5, 3.0 และ 4.5 ที่อายุก่อนตัวอย่าง 1, 2, 3, 7, 14 และ 28 วัน แสดงในภาพที่ 14 และส่วนหนึ่งของผลทดสอบกำลังรับแรงอัดแกนเดียวอีกครั้งของก้อนตัวอย่างที่ได้รับการทดสอบกำลังรับแรงอัดแกนเดียวที่อายุ 2 3 และ 7 วัน แสดงในภาพที่ 15 ถึงภาพที่ 18

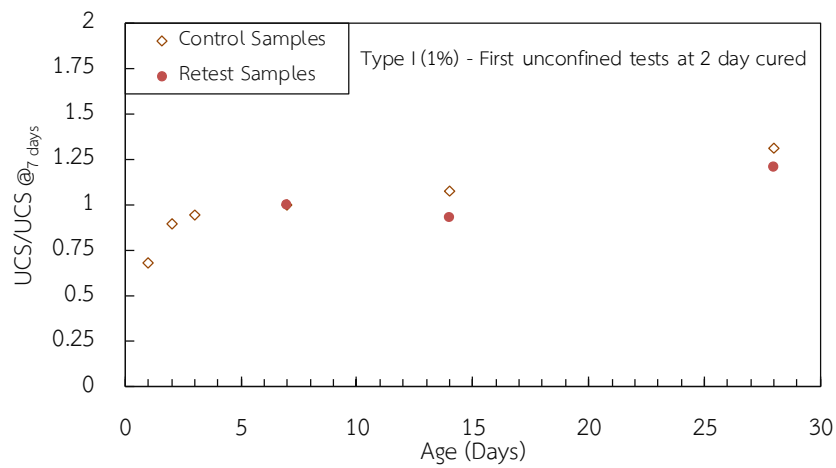
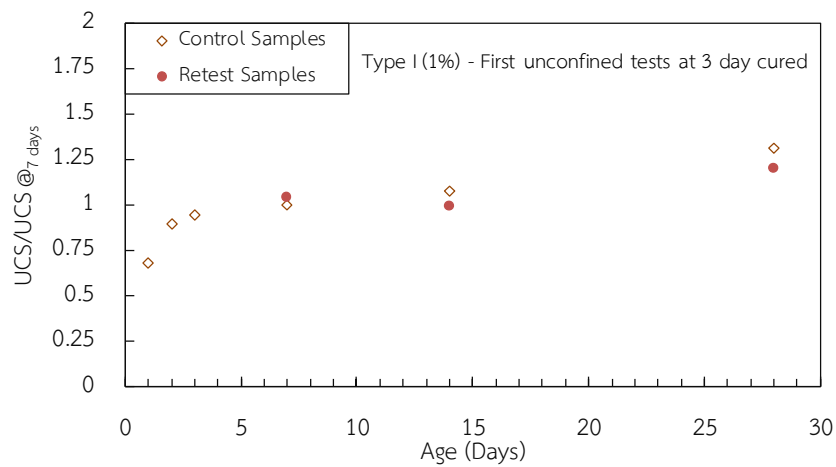
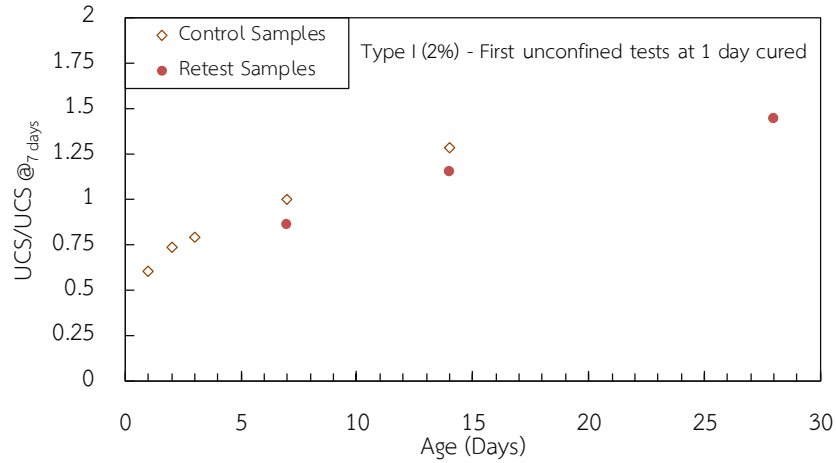
ภาพที่ 20.1 ผลการทดสอบกำลังต้านทานแรงอัดวัสดุผสมรวมหินคลุกปรับคุณภาพด้วยปูนซีเมนต์

ภาพที่ 20.2 ผลการทดสอบกำลังต้านทานแรงอัดวัสดุมวลรวมหินคลุกปรับคุณภาพด้วยปูนซีเมนต์  
ที่อายุ 1 วันที่ปริมาณปูนซีเมนต์ 1 เปอร์เซ็นต์

ภาพที่ 20.3 ผลการทดสอบกำลังต้านทานแรงอัดวัสดุมวลรวมหินคลุกปรับคุณภาพด้วยปูนซีเมนต์  
ที่อายุ 2 วันที่ปริมาณปูนซีเมนต์ 1 เปอร์เซ็นต์

ภาพที่ 20.4 ผลการทดสอบกำลังต้านทานแรงอัดวัสดุมวลรวมหินคลุกปรับคุณภาพด้วยปูนซีเมนต์  
ที่อายุ 3 วันที่ปริมาณปูนซีเมนต์ 1 เปอร์เซ็นต์

ภาพที่ 21.1 ผลการทดสอบกำลังต้านทานแรงอัดวัสดุมวลรวมหินคลุกปรับคุณภาพด้วยปูนซีเมนต์  
ที่อายุ 1 วันที่ปริมาณปูนซีเมนต์ 2 เปอร์เซ็นต์

ภาพที่ 21.2 ผลการทดสอบกำลังต้านทานแรงอัดวัสดุมวลรวมหินคลุกปรับคุณภาพด้วยปูนซีเมนต์  
ที่อายุ 2 วันที่ปริมาณปูนซีเมนต์ 2 เปอร์เซ็นต์

ภาพที่ 21.3 ผลการทดสอบกำลังต้านทานแรงอัดวัสดุมวลรวมหินคลุกปรับคุณภาพด้วยปูนซีเมนต์  
ที่อายุ 3 วันที่ปริมาณปูนซีเมนต์ 2 เปอร์เซ็นต์

ภาพที่ 22.1 ผลการทดสอบกำลังต้านทานแรงอัดวัสดุมวลรวมหินคลุกปรับคุณภาพด้วยปูนซีเมนต์  
ที่อายุ 1 วันที่ปริมาณปูนซีเมนต์ 3 เปอร์เซ็นต์

ภาพที่ 22.2 ผลการทดสอบกำลังต้านทานแรงอัดวัสดุมวลรวมหินคลุกปรับคุณภาพด้วยปูนซีเมนต์  
ที่อายุ 2 วันที่ปริมาณปูนซีเมนต์ 3 เปอร์เซ็นต์

ภาพที่ 22.3 ผลการทดสอบกำลังต้านทานแรงอัดวัสดุมวลรวมหินคลุกปรับคุณภาพด้วยปูนซีเมนต์  
ที่อายุ 3 วันที่ปริมาณปูนซีเมนต์ 3 เปอร์เซ็นต์

ผลการทดสอบกำลังต้านทานแรงอัดก้อนตัวอย่างวัสดุงานทางดินซีเมนต์ ที่ปริมาณความชื้นที่ทำให้เกิดความหนาแน่นสูงสุดที่ปริมาณปูนซีเมนต์ร้อยละ 1.5, 3.0 และ 4.5 ที่อายุก้อนตัวอย่าง 1, 2, 3, 7, 14 และ 28 วัน แสดงอยู่ในภาพที่ 14 และส่วนหนึ่งของผลทดสอบกำลังรับแรงอัดแกนเดียวอีกครั้งของก้อนตัวอย่างที่ได้รับการทดสอบกำลังรับแรงอัดแกนเดียวที่อายุ 2, 3 และ 7 วัน แสดงอยู่ในภาพที่ 20 ถึงภาพที่ 22

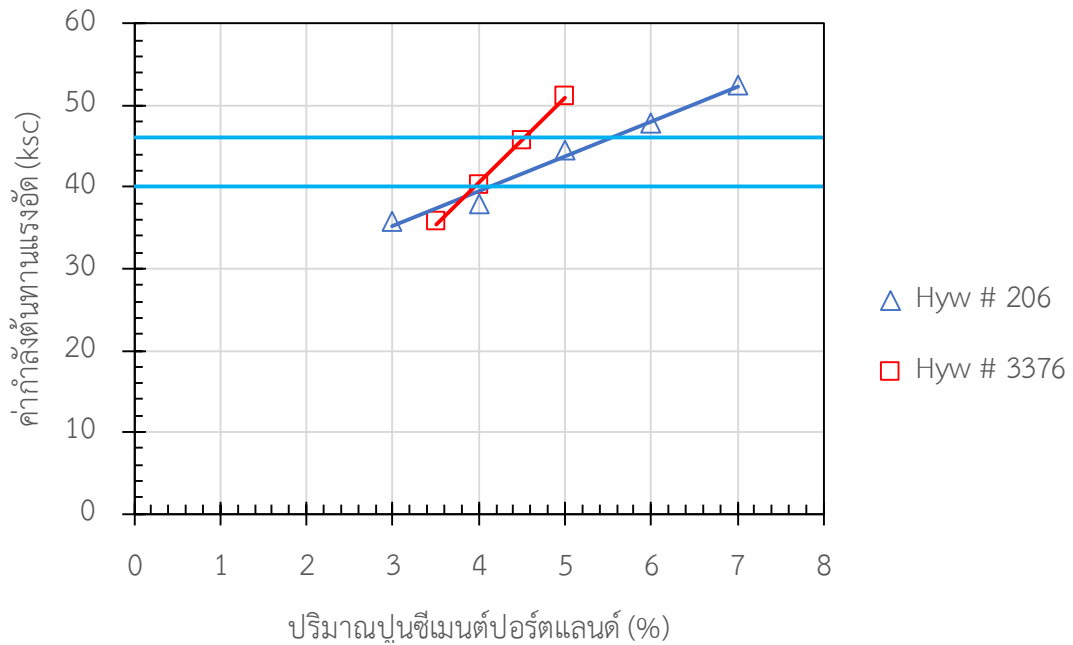
ภาพที่ 26 ภาพแสดงผลการออกแบบส่วนผสม Cement Treated Base

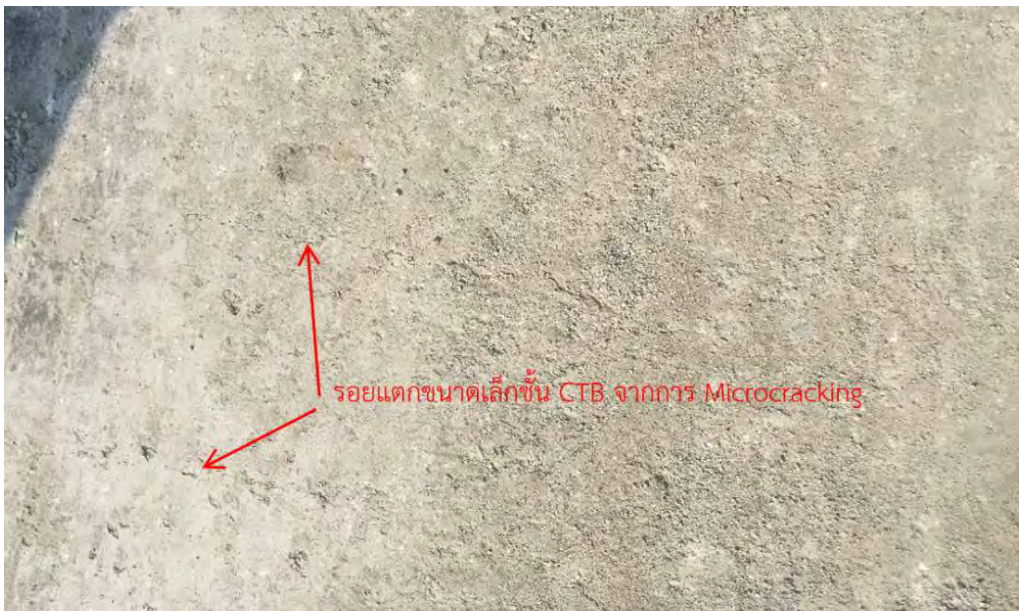
ภาพที่ 27 ภาพแสดงรอยแตกขนาดเล็กบนชั้น CTB ที่เกิดขึ้นจากการ Microcracking ด้วยรถดล้อเหล็กแบบสันสะเทือน

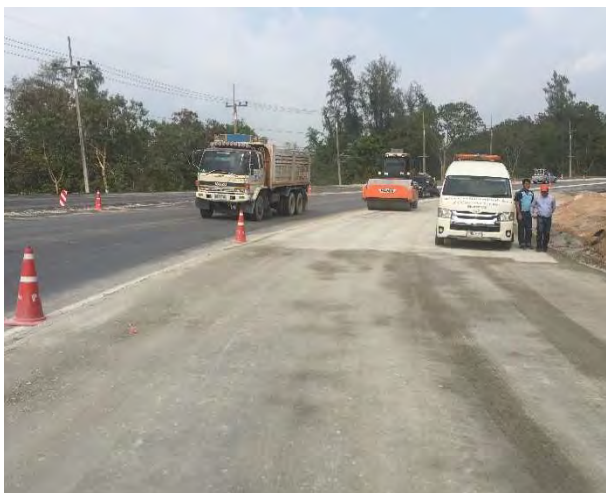
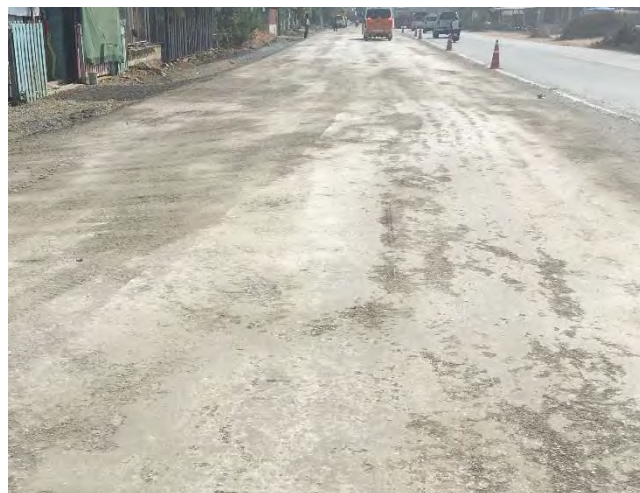
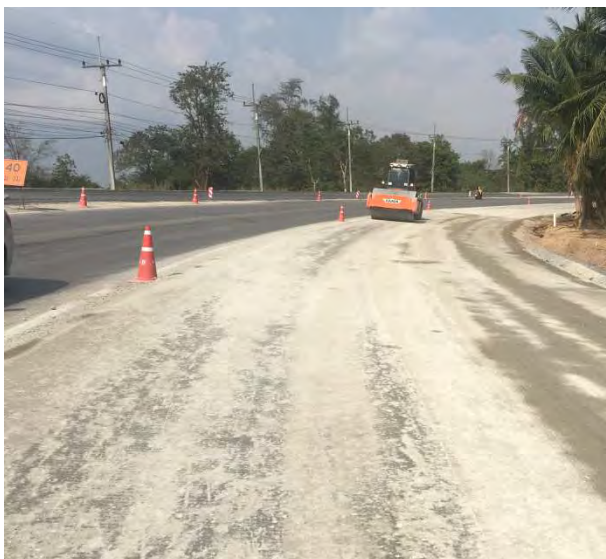
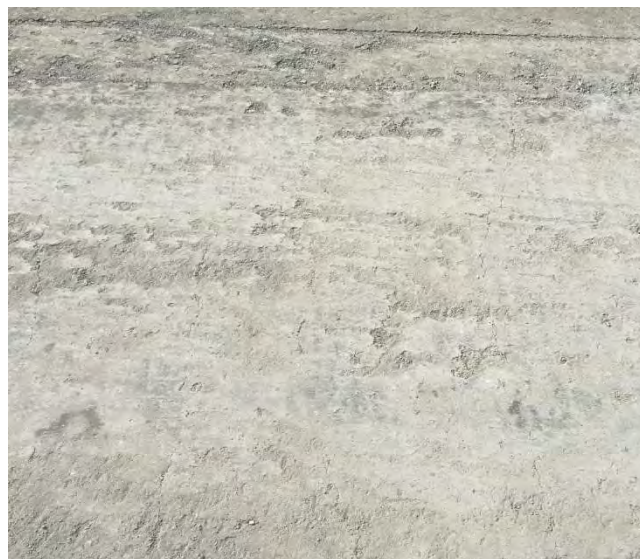
ภาพที่ 30.1 พื้นที่ชั้นทาง CTB  
ก่อนการดำเนินการ Microcracking

ภาพที่ 30.2 พื้นที่ชั้นทาง CTB  
ที่ใช้เป็น Control Section

ภาพที่ 30.3 การดำเนินการ Microcracking  
พื้นที่ชั้นทาง CTB ด้วยรถบดล้อเหล็กแบบสันสะเทือน

ภาพที่ 30.4 รอยแตกขนาดเล็กบนชั้น CTB  
ที่เกิดขึ้นจากการ Microcracking  
ด้วยรถบดล้อเหล็กแบบสันสะเทือน

ภาพที่ 30 ภาพแสดงรถบดล้อเหล็กและ Falling Weight Deflectometer  
สำหรับการทำกร Microcracking ชั้น CTB ทางหลวงหมายเลข 3376

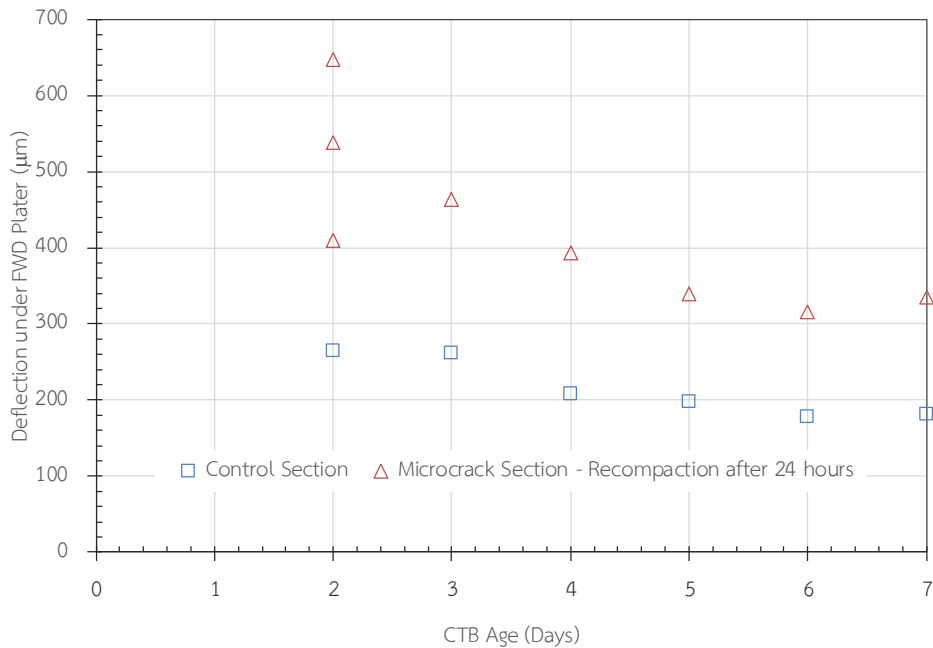
ภาพที่ 31 ภาพแสดงค่าการทรุดตัวเฉลี่ยของชั้น CTB ได้จุดทดสอบ FWD กม. 6+820 – 6+940 และพื้นที่ประยุกต์ใช้วิธีการ Microcracking ภายหลังการก่อสร้างแล้วเสร็จ 24 ชั่วโมง กม. 6+940 – กม. 7+080 โครงการก่อสร้างทางหลวงหมายเลข 3376
