# สำนักวิจัยและพัฒนาทาง กรมทางหลวง

โครงการศึกษาเพื่อแก้ปัญหาพื้นสะพานแตกร้าวเนื่องจากความล้า  
จากการจราจรของรถบรรทุกหนัก  
โดยใช้คอนกรีตผสมยางรถยนต์เก่าบดละเอียด

รายงานขั้นสุดท้าย

บริษัท ชิตาเดล จำกัด

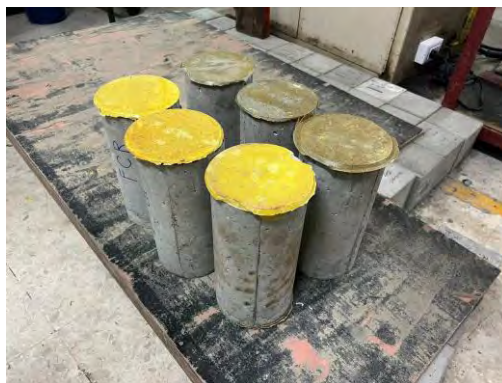
รูปที่ 2-1 คอนกรีต (Cylinder) ขนาด 15 x 30 เซนติเมตร

การก่อสร้างพื้นสะพานจำลองที่มีส่วนผสมของเม็ดยางรถยนต์เก่าบดละเอียดนั้นจะต้องมีการคัดเลือกขนาดและปริมาณที่เหมาะสมมาใช้กับพื้นสะพานจำลอง โดยวิธีการคัดเลือกหาปริมาณที่เหมาะสมนั้นจะทำการหล่อคอนกรีต (Cylinder) ขนาด 15 x 30 เซนติเมตรดังแสดงในรูปที่ 2-1 แบบที่ 1 คอนกรีตปกติจำนวน 3 ลูก แบบที่ 2 คอนกรีตผสมยางรถยนต์เก่าบดละเอียดขนาด 2-3 มิลลิเมตร (Coarse Crumb Rubber, CCR) แทนที่ทรายสัดส่วนร้อยละ 25 ของปริมาตรทรายจำนวน 3 ลูก แบบที่ 3 คอนกรีตผสมยางรถยนต์เก่าบดละเอียดขนาด 0.840 - 0.425 มิลลิเมตร (Fine Crumb Rubber, FCR) แทนที่ทรายสัดส่วนร้อยละ 25 ของปริมาตรทรายจำนวน 3 ลูก จากนั้นจะนำมาทดสอบกำลังรับแรงหรือกำลังอัดของคอนกรีต ซึ่งจะสนใจพฤติกรรมการพังทลายของตัวอย่างคอนกรีต กำลังรับแรงอัดสูงสุด กำลังรับแรง ค่าโมดูลัสยืดหยุ่น เพื่อนำค่าที่ได้มาวิเคราะห์หาส่วนผสมที่เหมาะสมกับการนำไปใช้ก่อสร้างพื้นสะพานจำลอง

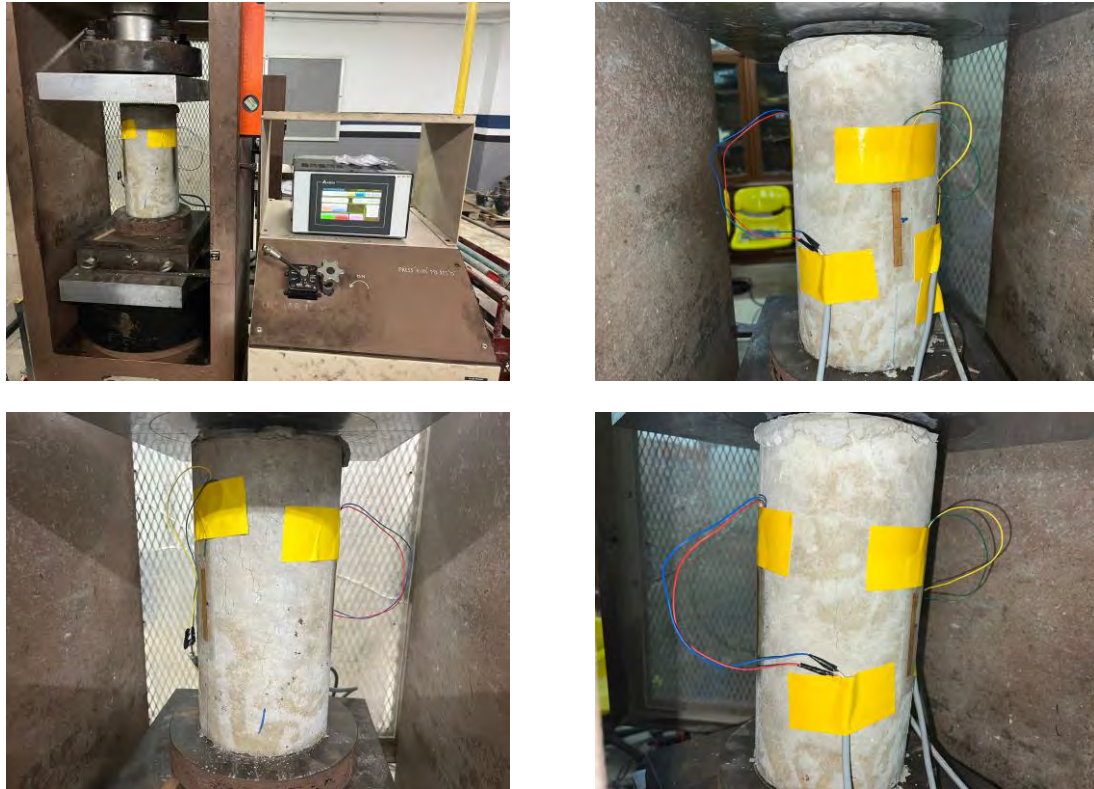
รูปที่ 2-3 การทดสอบกำลังรับแรงอัด

อุปกรณ์ที่ใช้สำหรับการทดสอบกำลังอัดคอนกรีตมีดังนี้

1. เครื่องทดสอบแรงกดมาตรฐานแบบไฮดรอลิก
2. อุปกรณ์ตรวจวัดความเครียดภายในโครงสร้าง
3. อุปกรณ์สำหรับเก็บรวบรวมข้อมูล (Data Logger)

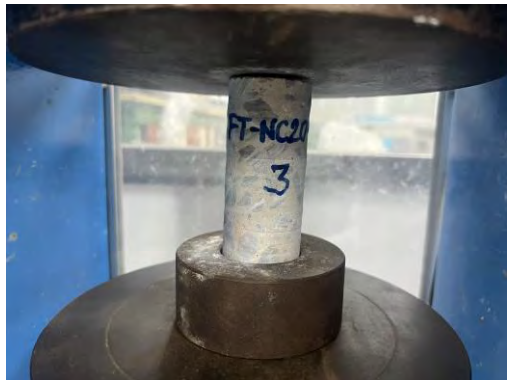
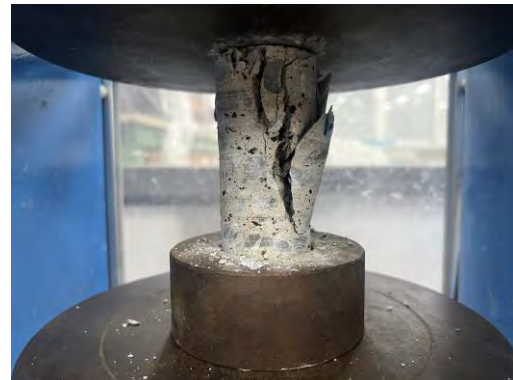
รูปที่ 2-5 การทดสอบกำลังรับแรงอัด(Compressive Strength)

ทำได้โดยนำคอนกรีตที่ได้จากการก่อสร้างพื้นสะพานจำลองทั้ง 16 แผ่นพื้น มาทำการทดสอบกำลังรับแรงอัด (Compressive Strength ,ksc) แสดงดังตารางที่ 2-3

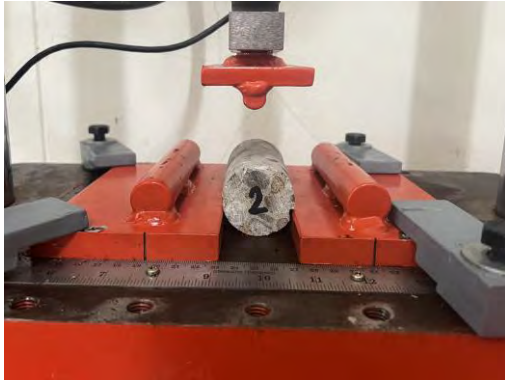
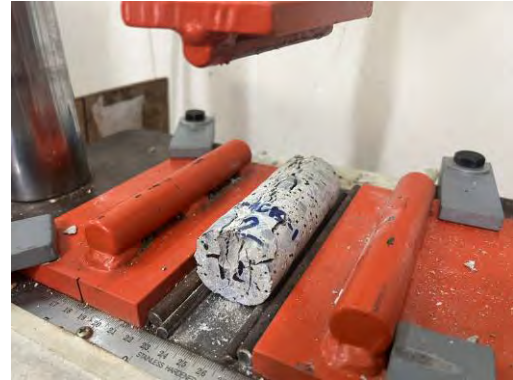
รูปที่ 2-6 การทดสอบกำลังรับแรงดึงจากการกด (Splitting Tensile Strength)

ทำได้โดยคัดเลือกตัวอย่างคอนกรีตที่ได้จากการก่อสร้างพื้นสะพานจำลองทั้ง 8 แผ่นพื้น มาทำการทดสอบกำลังรับแรงดึงจากการกด (Splitting Tensile Strength ,ksc) แสดงดังตารางที่ 2-4

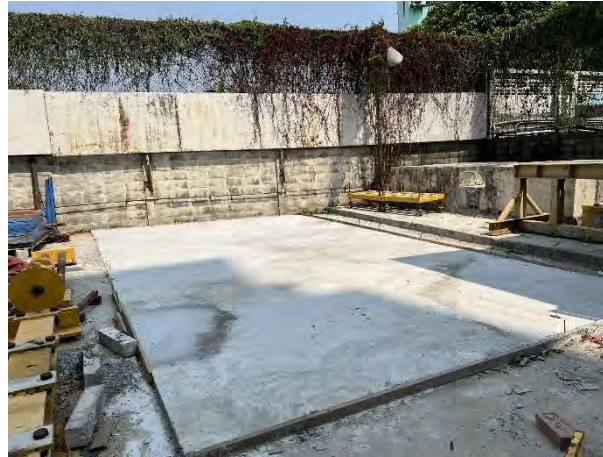
รูปที่ 2-11 การเตรียมพื้นที่ที่ใช้ในการทดสอบ

การก่อสร้างพื้นสะพานจำลองจะก่อสร้างด้วยวิธีการหล่อในที่ โดยก่อนที่จะมีการทดสอบหรือหล่อพื้นคอนกรีต ได้มีการจัดเตรียมพื้นที่เพื่อพร้อมสำหรับการก่อสร้างและทดสอบพื้นสะพานจำลองดังแสดงในรูปที่ 2-11 รายละเอียดส่วนผสมคอนกรีตที่ใช้ในการก่อสร้างพื้นสะพานจำลองนั้นแสดงในตารางที่ 2-6

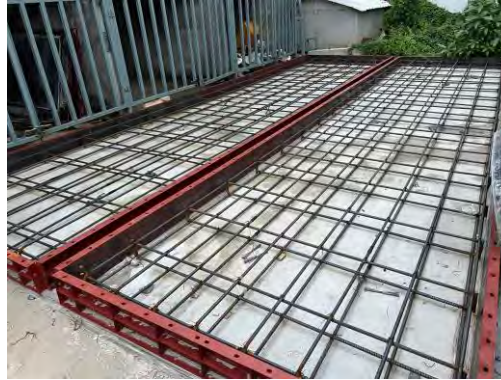
รูปที่ 2-12 รายละเอียดการเสริมเหล็กของพื้นสะพานจำลองความหนา 0.20 เมตร

ภายหลังจากการออกแบบส่วนผสมและเหล็กเสริม จึงได้มีการก่อสร้างพื้นสะพานจำลองชุดที่ 1 ขนาดกว้าง 2 เมตร ยาว 8 เมตร โดยขั้นตอนการก่อสร้างมีดังนี้

1. ติดตั้งแบบเหล็กและผูกเหล็กเสริมตามมาตรฐาน

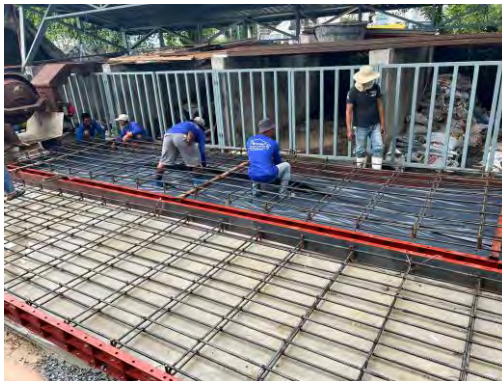
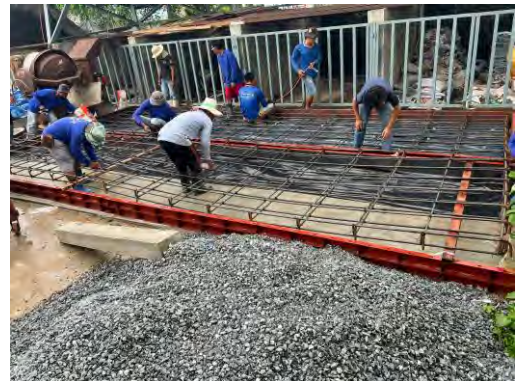
รูปที่ 2-13 รายละเอียดการเสริมเหล็กของพื้นสะพานจำลองความหนา 0.20 เมตร

2. ปูแผ่นพลาสติกรองพื้นคอนกรีตก่อนเทคอนกรีตพื้นสะพานจำลอง

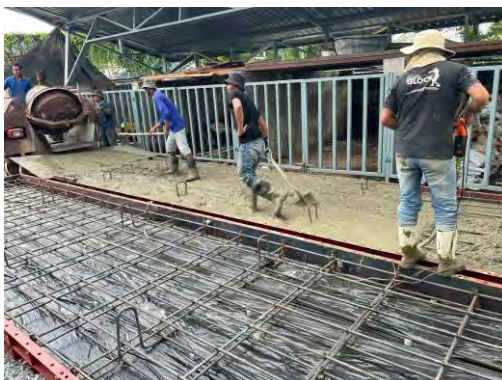
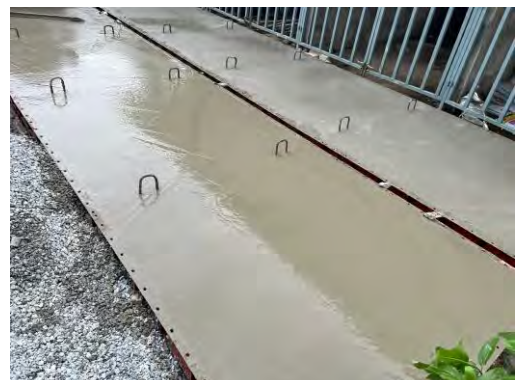
รูปที่ 2-14 รายละเอียดการเสริมเหล็กของพื้นสะพานจำลองความหนา 0.20 เมตร

3. เทคอนกรีตเพื่อก่อสร้างพื้นสะพานจำลอง

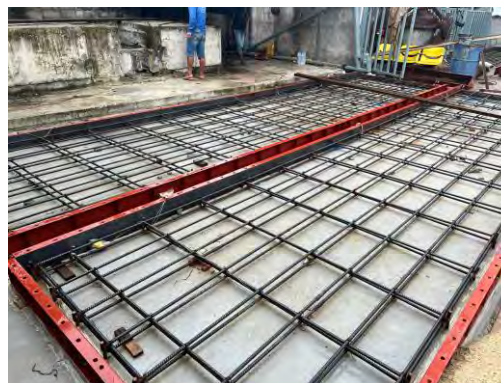
รูปที่ 2-19 รายละเอียดการเสริมเหล็กของพื้นสะพานจำลองความหนา 0.15 เมตร

ภายหลังจากการออกแบบส่วนผสมและเหล็กเสริม จึงได้มีการก่อสร้างพื้นสะพานจำลองชุดที่ 2 ขนาดกว้าง 2 เมตร ยาว 8 เมตร โดยขั้นตอนการก่อสร้างมีดังนี้

### 1) ติดตั้งแบบเหล็กและผูกเหล็กเสริมตามมาตรฐาน

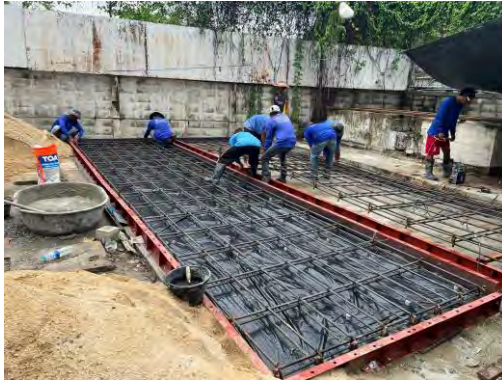
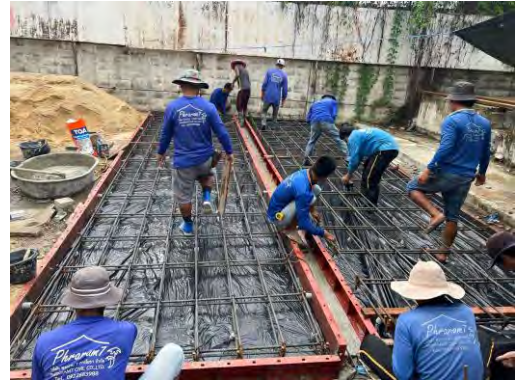
รูปที่ 2-20 รายละเอียดการเสริมเหล็กของพื้นสะพานจำลองความหนา 0.15 เมตร

1. ปูแผ่นพลาสติกรองพื้นคอนกรีตก่อนเทคอนกรีตพื้นสะพานจำลอง

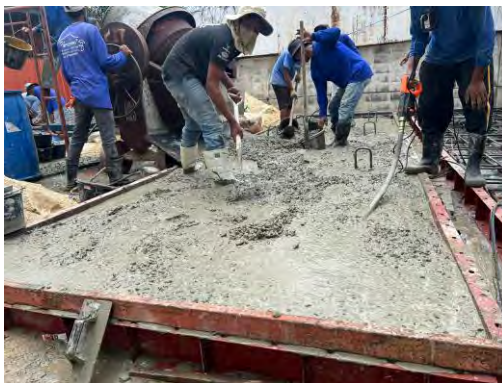
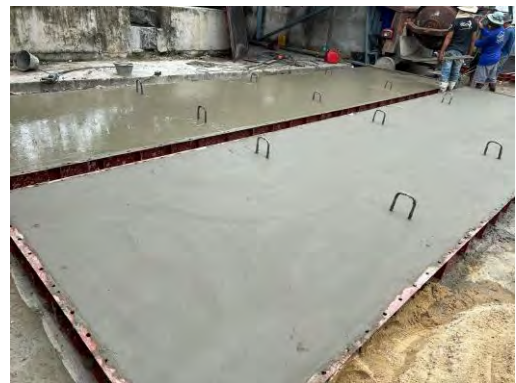
รูปที่ 2-21 รายละเอียดการเสริมเหล็กของพื้นสะพานจำลองความหนา 0.15 เมตร

2. เทคอนกรีตเพื่อก่อสร้างพื้นสะพานจำลอง

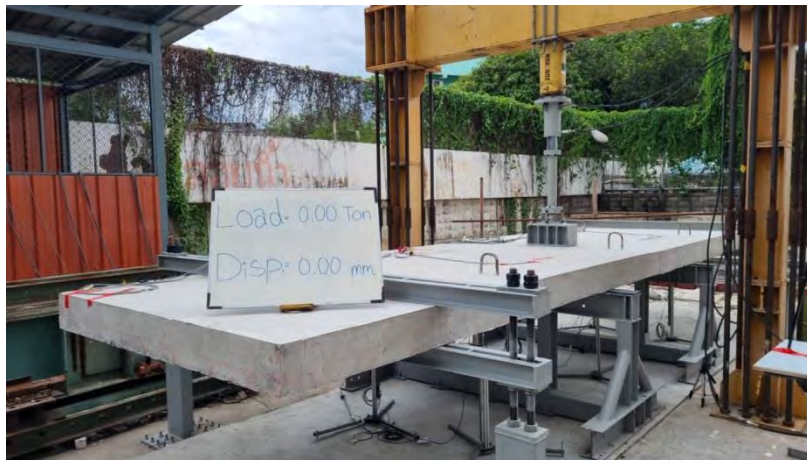
รูปที่ 3-1 ตัวอย่างการทดสอบกำลังรับแรงในห้องปฏิบัติการ

การทดสอบกำลังรับแรงของพื้นสะพาน ทดสอบเพื่อต้องการทราบถึงความสามารถในการรับแรงของพื้นสะพานจำลองเพื่อนำไปวิเคราะห์หา กำลังรับแรง พฤติกรรมการรับแรง การเสียรูปของพื้นสะพานจำลองขณะรับแรงกระทำ รูปแบบการวิบัติของพื้นสะพานจำลอง ความหนาพื้นที่เหมาะสม และการประเมินการลดรอยแตกร้าว โดยการทดสอบในห้องปฏิบัติการนี้จะใส่แรงกระทำเสมือนจริงเพื่อให้พื้นสะพานจำลองแสดงพฤติกรรมการรับแรงเมื่อรับแรงกระทำ ระหว่างการทดสอบได้มีการตรวจวัดและเก็บรวบรวมข้อมูล หลังจากนั้นจะนำข้อมูลที่ได้ทั้งหมดไปวิเคราะห์หาความเหมาะสมในการนำไปใช้จริงเพื่อแก้ปัญหาพื้นสะพานแตกร้าว ตัวอย่างการทดสอบแสดงดังรูปที่ 3-1

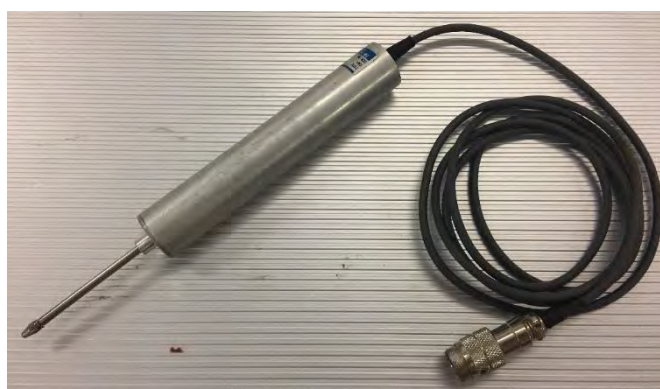
รูปที่ 3-2 อุปกรณ์ตรวจวัดการเสียรูปของโครงสร้าง

เป็นอุปกรณ์ที่ใช้สำหรับตรวจวัดการเสียรูปของโครงสร้าง โดยตรวจวัดในรูปแบบระยะแอนตัวของโครงสร้าง กำหนดให้เครื่องหมาย – เป็นการแอนตัวลงตามแนวพื้นสะพานเครื่องหมาย + เป็นระยะแอนตัวขึ้นตามแนวพื้นสะพานจำลองดังแสดงในรูปที่ 3-2

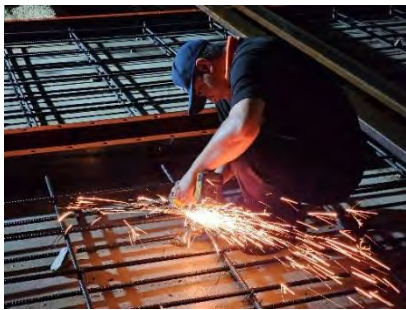
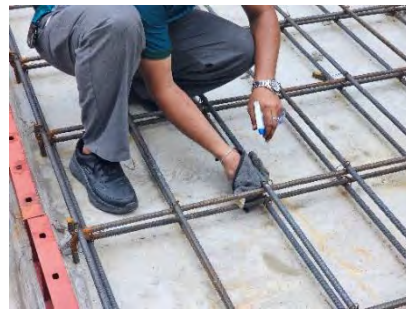
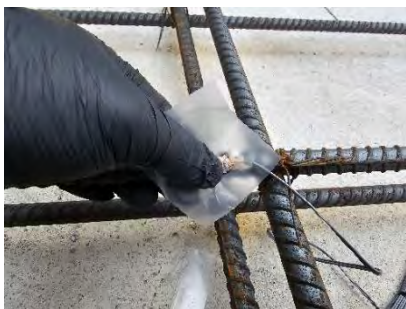
รูปที่ 3-5 การติดตั้งอุปกรณ์วัดความเครียดในเหล็กเสริม

การติดตั้งอุปกรณ์ตรวจวัดความเครียด(Strain Gauge) ที่เหล็กเสริมตามแนวยาวตามตำแหน่งต่าง ๆ ที่กำหนดไว้ในแบบติดตั้ง จะต้องทำการเจียร์ ผิวเหล็กให้เรียบ และทำความสะอาดก่อนติดอุปกรณ์ตรวจวัดความเครียดลงบนผิวเหล็ก ด้วยกาวไซยาโนอะครีเลต และหุ้มด้วยเทปกั้นน้ำและกันกระแทกก่อนการเทคอนกรีตเพื่อป้องกันไม่ให้เกิดความเสียหายกับอุปกรณ์ตรวจวัดซึ่งจะส่งผลกระทบต่อข้อมูลจากการทดสอบ ตัวอย่างการติดตั้งอุปกรณ์วัดความเครียดได้แสดงในรูปที่ 3-5

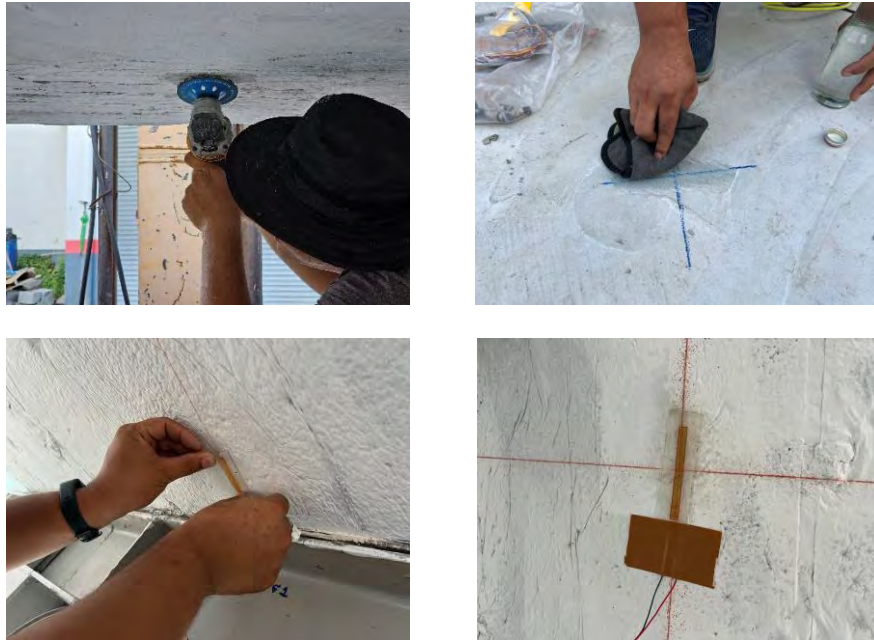
รูปที่ 3-6 การติดตั้งอุปกรณ์วัดความเครียดบนผิวคอนกรีต

การติดตั้งอุปกรณ์ตรวจวัดความเครียดที่ผิวคอนกรีตจะทำคล้ายกับการติดตั้งอุปกรณ์ตรวจวัดความเครียดในเหล็กเสริม โดยเริ่มจากการเตรียมผิวคอนกรีตให้เรียบ และทำความสะอาดผิวคอนกรีตก่อนทำการติดตั้งอุปกรณ์ที่ผิวคอนกรีต ทั้งนี้การติดตั้งจะต้องมีการจัดวางระบบการเดินสายส่งข้อมูลรวมไปถึงการจัดเก็บสายส่งข้อมูลเชื่อมต่อกับอุปกรณ์เก็บรวบรวมข้อมูลเพื่อป้องกันไม่ให้เกิดอุบัติเหตุและข้อมูลเสียหาย ตัวอย่างการติดตั้งอุปกรณ์ตรวจวัดความเครียดที่ผิวคอนกรีตได้แสดงไว้ดังรูปที่ 3-6

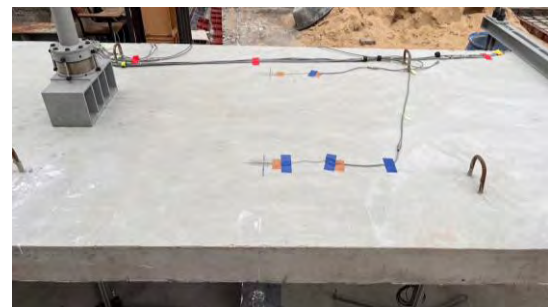
รูปที่ 4-1 การทดสอบกำลังรับแรงของพื้นสะพานจำลอง (ST-NC20-1)

การทดสอบกำลังรับแรงของพื้นสะพานจำลองชุดที่ 1 มีขนาดความกว้าง 2 เมตร ยาว 8 เมตร หนา 0.20 เมตร ทั้งหมด 6 แผ่นพื้น โดยแบ่งออกเป็น 2 ประเภท คือ ประเภทที่ 1 พื้นสะพานจำลองที่ก่อสร้างด้วยคอนกรีตปกติ จำนวน 3 แผ่นพื้น และประเภทที่ 2 พื้นสะพานจำลองที่ก่อสร้างด้วยคอนกรีตผสมยางรถยนต์เก่าบดละเอียด จำนวน 3 แผ่นพื้น

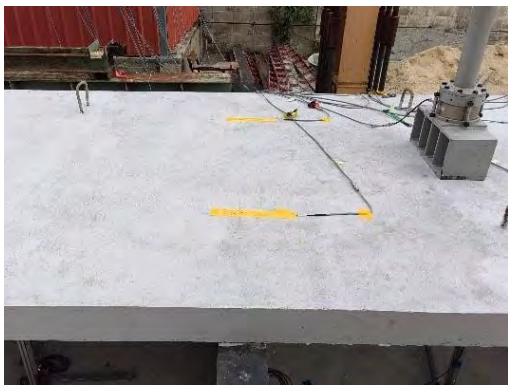
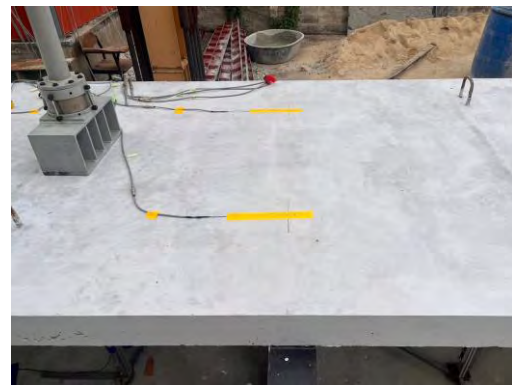
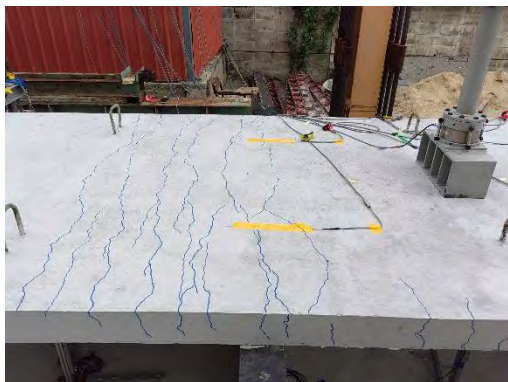
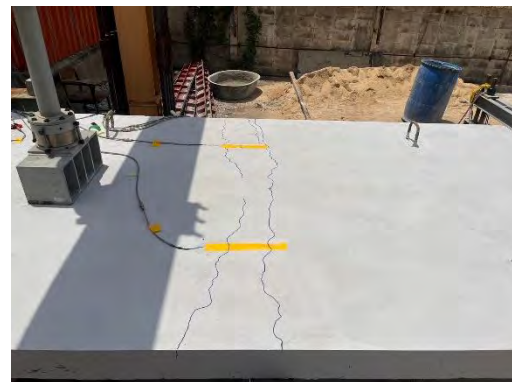
รูปที่ 4-49 การทดสอบกำลังรับแรงของพื้นสะพานจำลอง (ST-NC15-1)

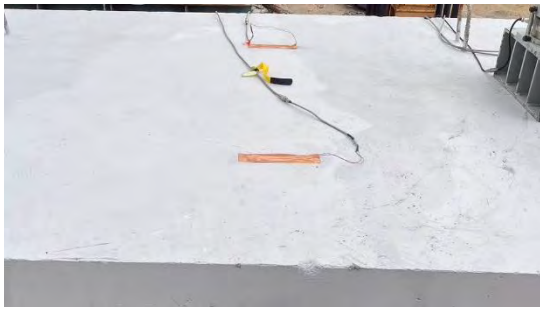
รูปที่ 4-65 การทดสอบกำลังรับแรงของพื้นสะพานจำลอง (ST-NC15-3)

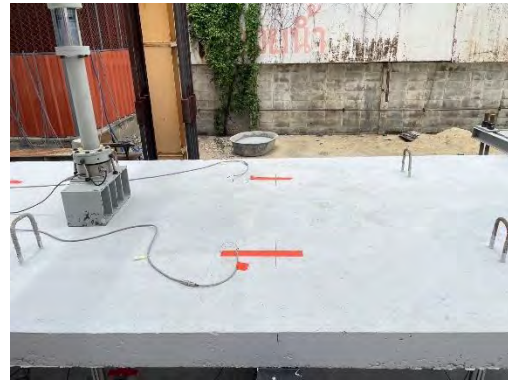
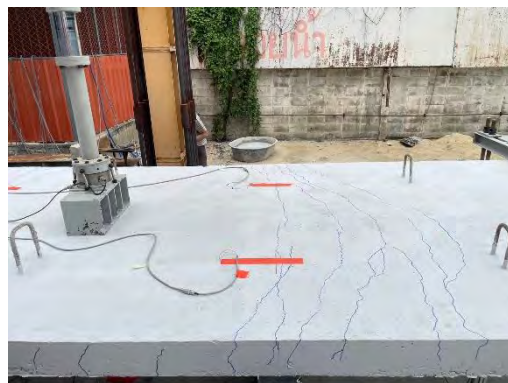
รูปที่ 4-73 การทดสอบกำลังรับแรงของพื้นสะพานจำลอง (ST-CRC15-1)

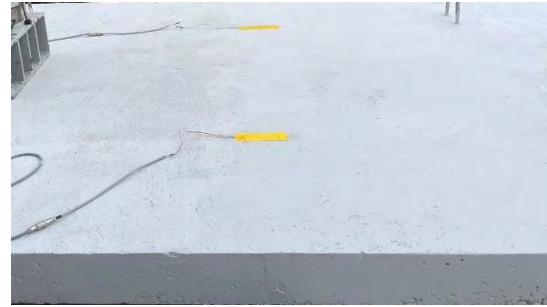
รูปที่ 4-81 การทดสอบกำลังรับแรงของพื้นสะพานจำลอง (ST-CRC15-2)

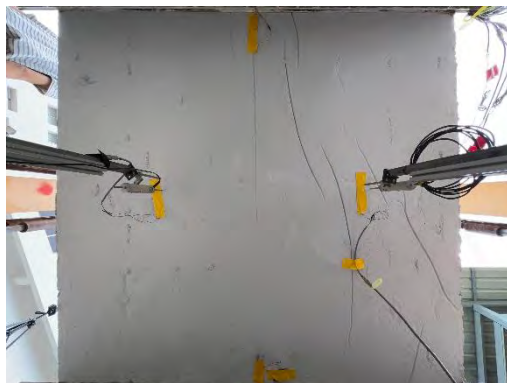
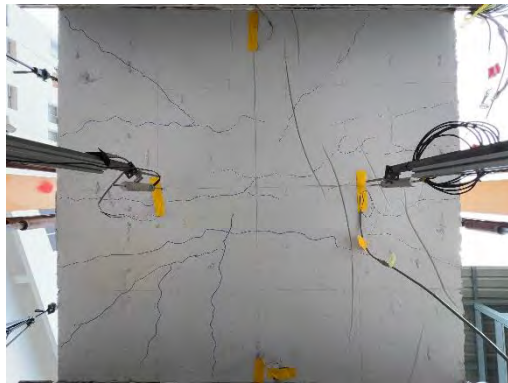
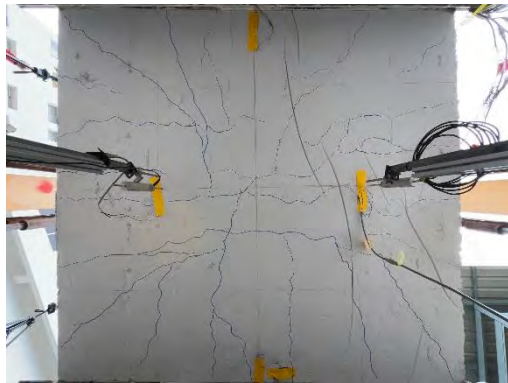
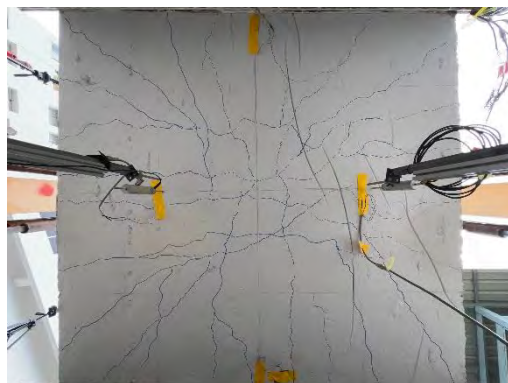
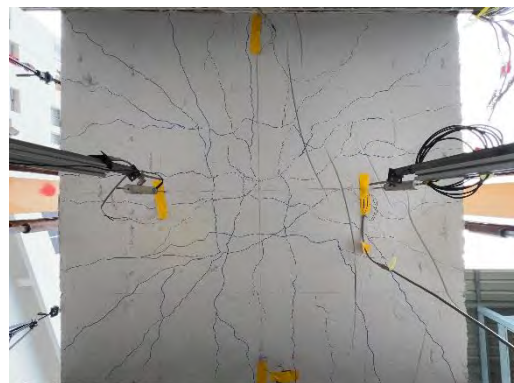
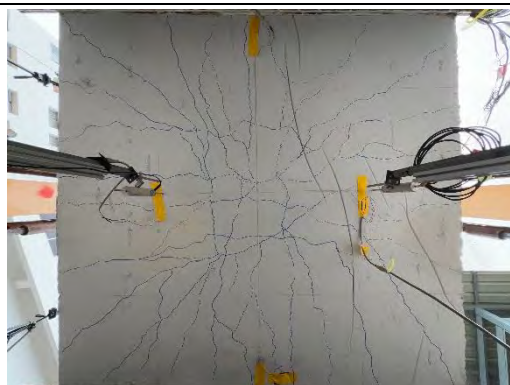
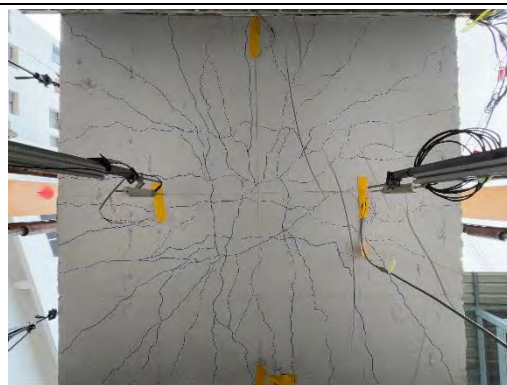
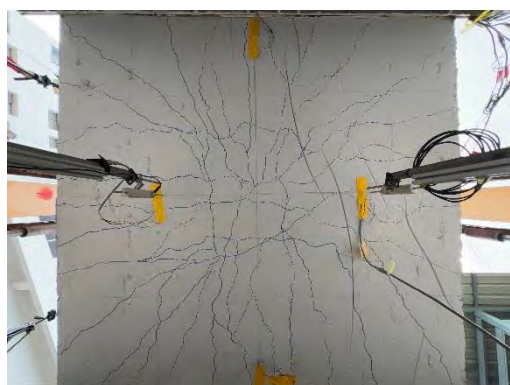
รูปที่ 4-82 รายละเอียดการแตกร้าวของพื้นสะพานจำลอง (ST-CRC15-2)

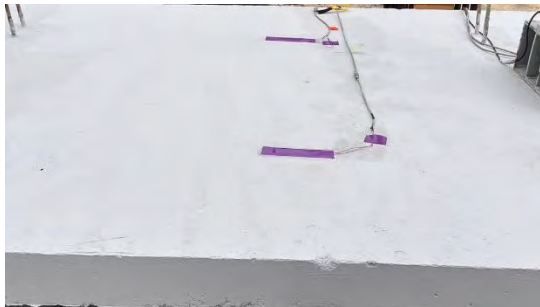
รูปที่ 4-89 การทดสอบกำลังรับแรงของพื้นสะพานจำลอง (ST-CRC15-3)

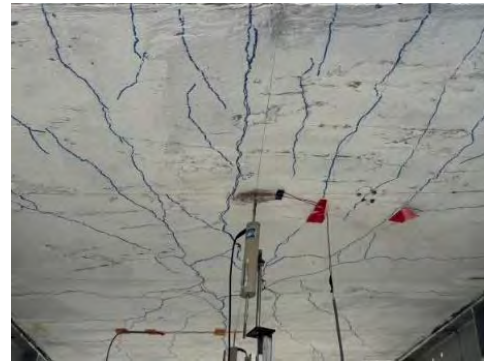
รูปที่ 4-98 ความเสียหายที่เกิดขึ้นบริเวณด้านล่างพื้นสะพานจำลองที่ก่อสร้างด้วยคอนกรีตปกติ แผ่นที่ 1 (ST-NC20-1)

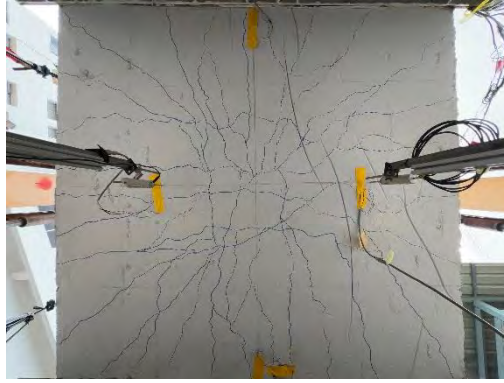
รูปที่ 4-108 ความเสียหายที่เกิดขึ้นบริเวณด้านล่างพื้นสะพานจำลองที่ก่อสร้างด้วยคอนกรีตผสมยางรถยนต์เก่าบดละเอียด แผ่นที่ 2 (ST-CRC15-2)

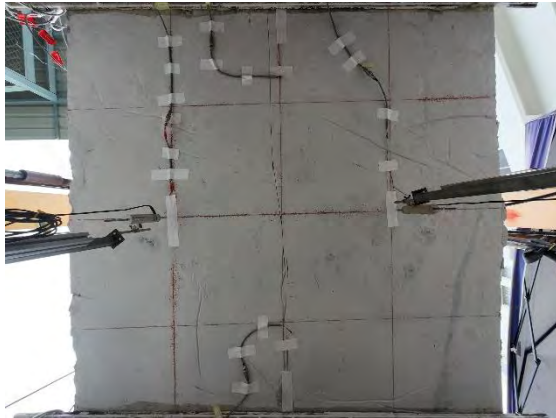
การทดสอบกำลังต้านทานความล้าของพื้นสะพานจำลอง FT-CRC20-2 ใช้น้ำหนักกระทำเท่ากับ 26.19 ตัน ซึ่งคิดเป็น 55% ของกำลังรับแรงเฉื่อยสูงสุด ที่พื้นสะพานจำลองที่ก่อสร้างด้วยคอนกรีตปกติ (ST-CRC20) สามารถรับได้

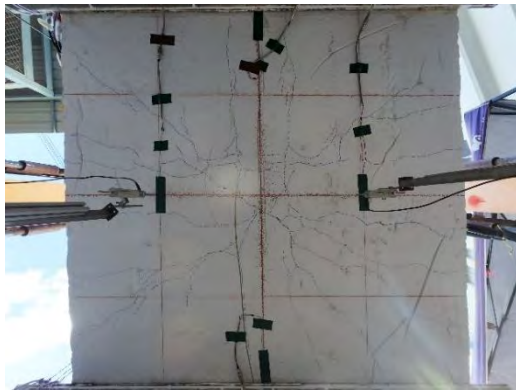
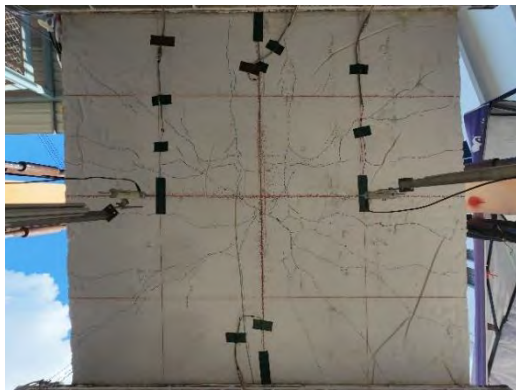
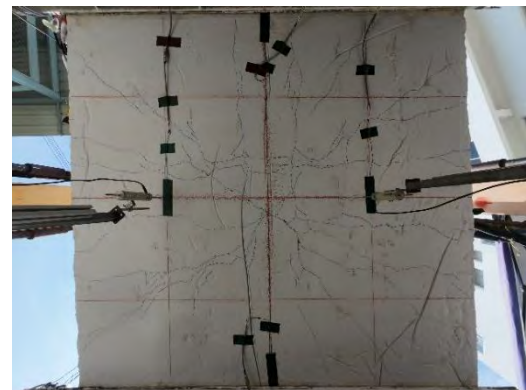
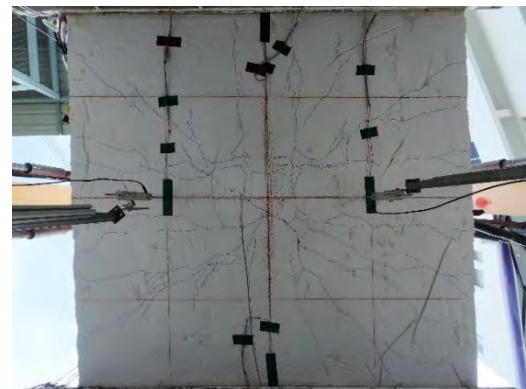
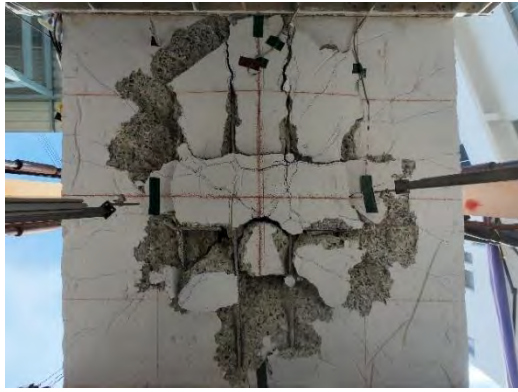
รูปที่ 5-34 รายละเอียดการแตกร้าวของพื้นสะพานจำลอง (FT-NC20-3)

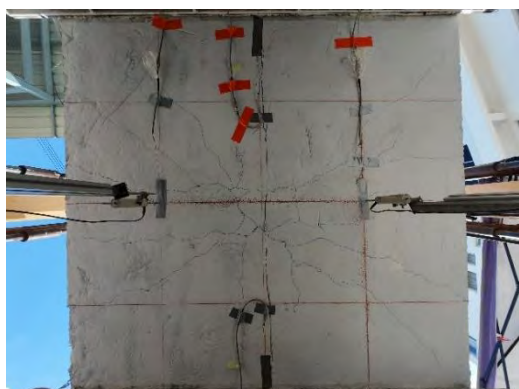
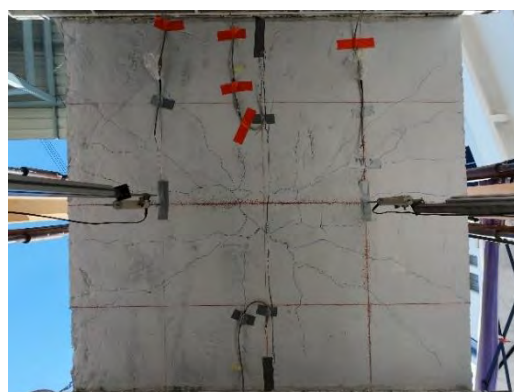
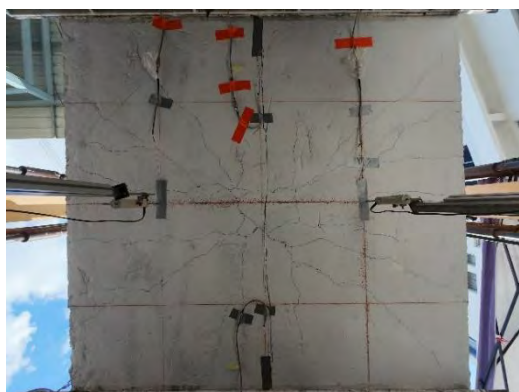
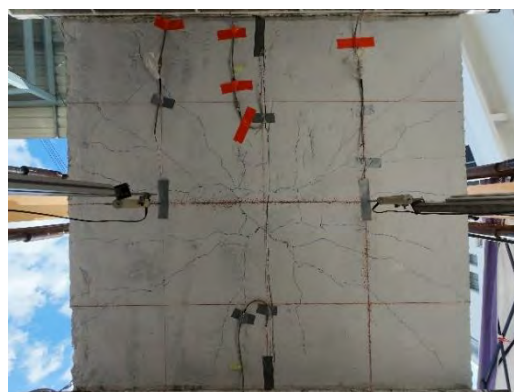
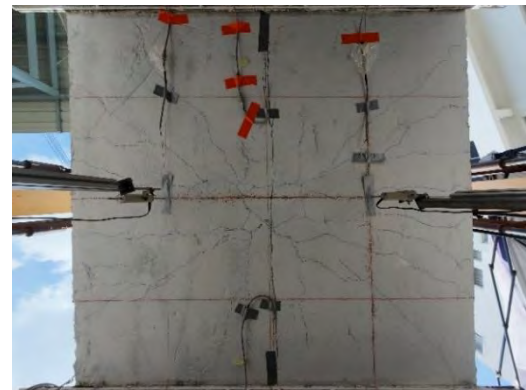
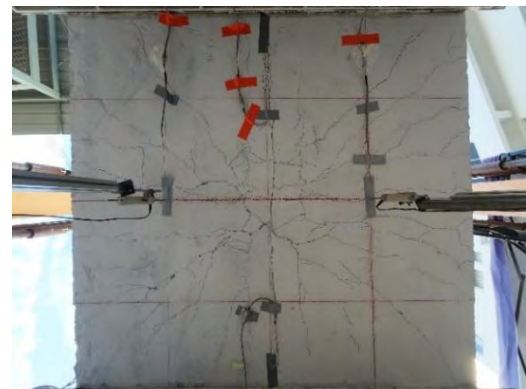
รูปที่ 5-40 รายละเอียดการแตกร้าวของพื้นสะพานจำลอง (FT-NC15-3)

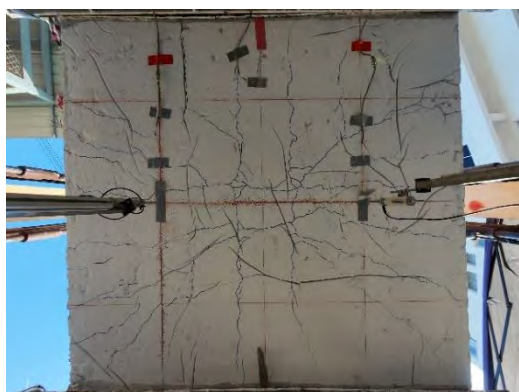
**9,000 Cycles (Crack 72%)**

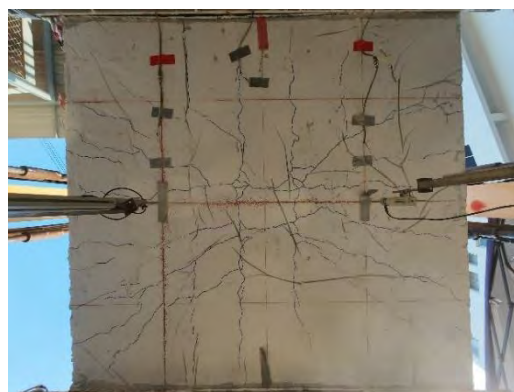
**10,000 Cycles (Crack 73%)**

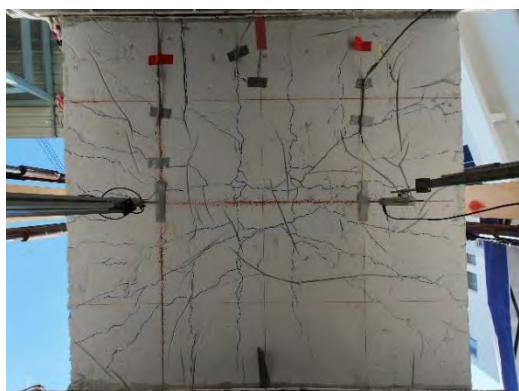
**12,000 Cycles (Crack 74%)**
