# สำนักวิจัยและพัฒนาทาง กรมทางหลวง

โครงการตรวจสอบประเมินสภาพและออกแบบ  
เพื่อบูรณะสะพานต่างระดับข้ามแยกลาดพร้าว

## รายงานขั้นสุดท้าย (FINAL REPORT)

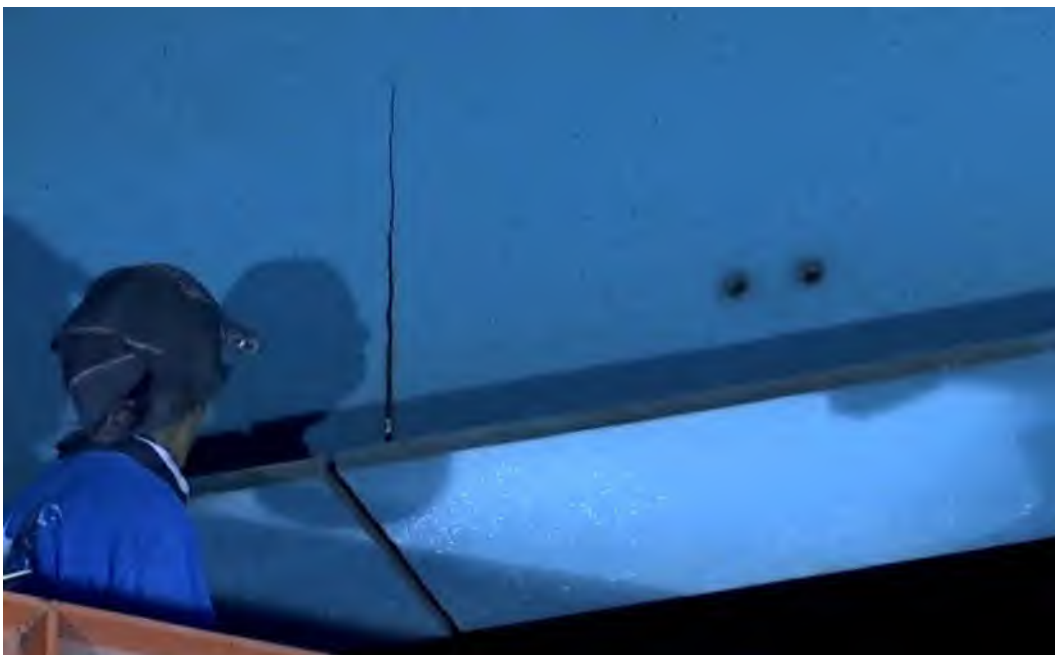
รูปที่ 1.1-2 คานตัวริมของสะพานที่ 3 (Flyover No.3) เกิดการรื้อขาด

รูปที่ 1.1-3 การซ่อมแซมคานตัวริมที่รื้อขาดโดยใช้แผ่นเหล็กเชื่อมปะกับคานสะพาน

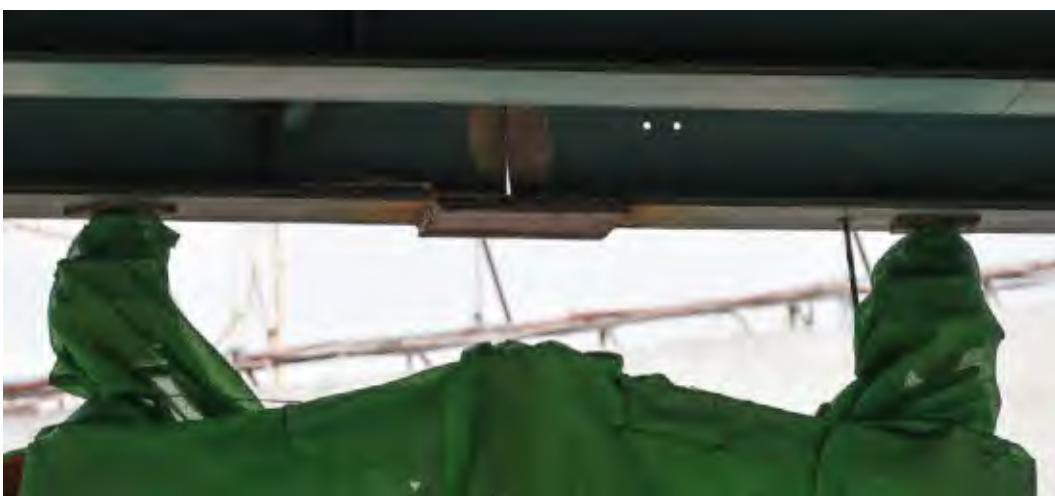
ผลการสุ่มตรวจสอบความสมบูรณ์ของรอยเชื่อม พบว่า รอยเชื่อมของโครงสร้างทั้งหมดอยู่ในสภาพปกติ แต่รอยปะซ่อมชั่วคราวที่คานตัวริมที่เกิดการฉีกขาด พบว่า มีรอยแตกขนาดเล็กมาก (Micro Crack) อยู่ถัดจากแนวรอยเชื่อม อาจเกิดจากงานซ่อมฉุกเฉินไม่สามารถควบคุมคุณภาพได้ตามมาตรฐานงานเชื่อม ควรเสริมกำลังรอยปะซ่อมปัจจุบันให้แข็งแรงขึ้น ส่วนผลการสุ่มตรวจสอบความแน่นของสลักเกลียว พบว่า สลักเกลียวส่วนใหญ่ (91.3 % - 93.7%) มีสภาพหลวมเล็กน้อย และมีเพียงส่วนน้อย (6.3 % - 8.7 %) ที่มีสภาพแน่นเหมือนใหม่ ควรบำรุงรักษาโดยขันสลักเกลียวให้มีสภาพแน่นเหมือนใหม่ เพื่อรักษาประสิทธิภาพการใช้งานรอยต่อโครงสร้างสะพาน

While waiting for the budget, the highway district responsible for the flyovers at Lat Phrao Intersection should regularly monitor the temporary repair at the tearing location. Despite the cover plate used in the repair look adequate, the micro cracks next to the welding lines around the cover plate indicated poor welding. After the flyover was conducted maintenance and strengthening, the flyovers shall be inspected periodically to assess structural conditions and maintenance in order to increase their life expectancy.

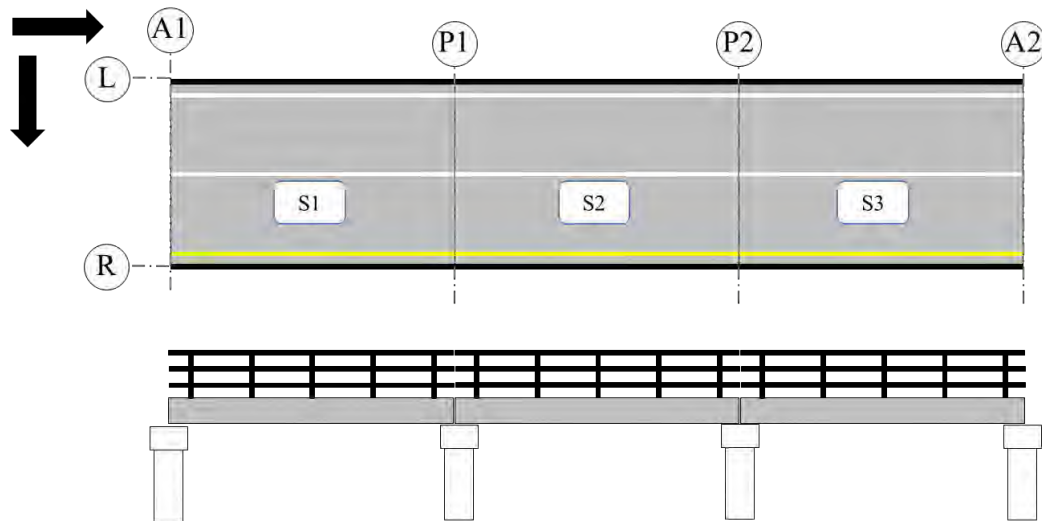
- 1) ขั้นตอนแรกในการสำรวจ คือ การแบ่งโครงสร้างสะพานออกเป็นบริเวณต่าง ๆ ตามแบบก่อสร้าง เช่น ช่วงสะพาน (Span, S) รอยต่อ (Joint, J) ตอม่อค้ำกลาง (Pier, P) ตอม่อค้ำริม (Abutment, A) โดยรหัสของบริเวณต่าง ๆ จะเรียงตามทิศทางการวางตัวของสะพาน เช่น S1, S2...Sn, J1, J2...Jn, A1, A2, P1, P2,... Pn ดังแสดงในรูปที่ 2.1-1
- 2) ลำดับถัดมา คือ การตั้งรหัสชิ้นส่วนให้กับองค์ประกอบต่าง ๆ ที่อยู่ภายในแต่ละบริเวณ โดยเรียงจากซ้ายไปขวา เรียงจากหน้าไปหลัง เรียงจากบนลงล่าง จุดประสงค์ของการตั้งรหัสชิ้นส่วนก็เพื่อช่วยแบ่งขอบเขตการเก็บข้อมูล สะดวกในการตรวจนับ ทำให้การสำรวจข้อมูลไม่ซ้ำซ้อนกัน และเก็บข้อมูลได้ครบถ้วน
- 3) หลังจากที่ได้แบ่งโครงสร้างออกเป็นบริเวณต่าง ๆ และชิ้นส่วนต่าง ๆ เรียบร้อยแล้ว จึงทำการสำรวจ โดยจะบันทึกข้อมูลที่ตรวจวัดได้ลงในแบบฟอร์มภาคสนาม และนำข้อมูลกลับมาจัดทำเป็นแบบสำรวจที่สำนักงาน

รูปที่ 2.1-1 การแบ่งสะพานออกเป็นบริเวณต่าง ๆ สำหรับการสำรวจรายละเอียดโครงสร้างสะพาน

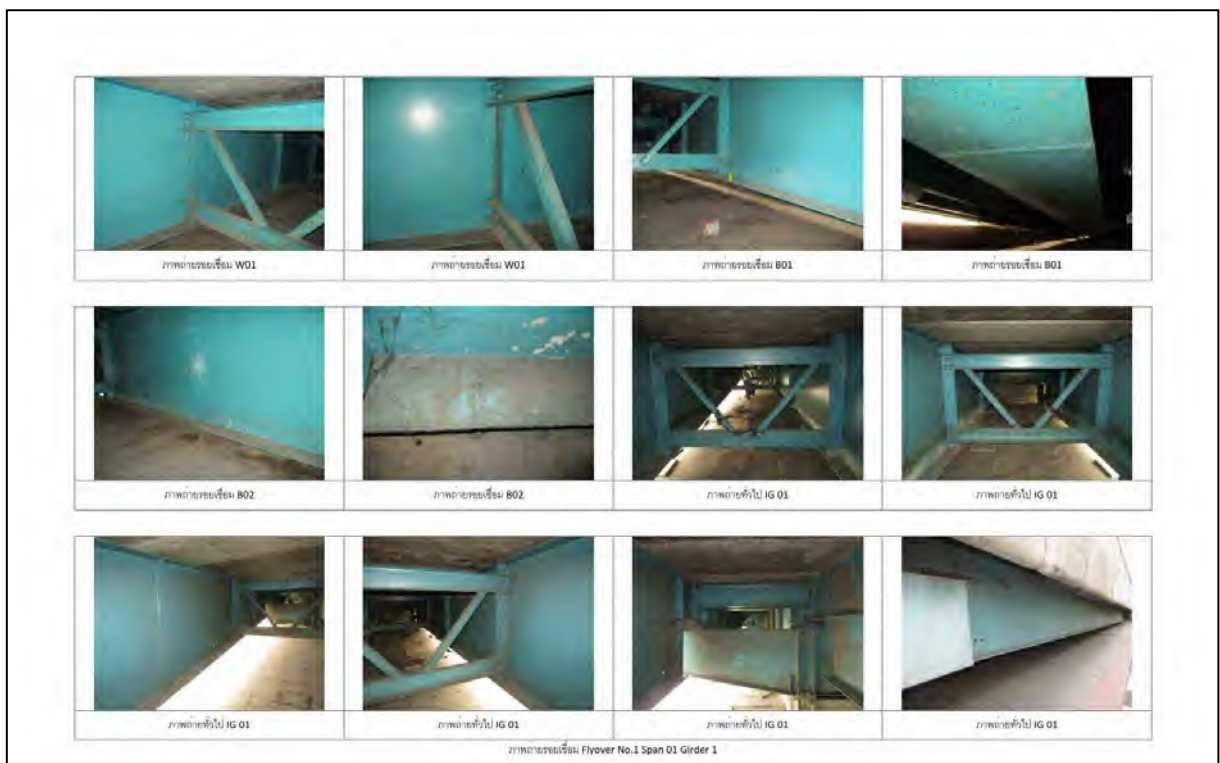
รูปที่ 2.4-2 ตัวอย่างรายงานการสำรวจละเอียดโครงสร้างสะพาน

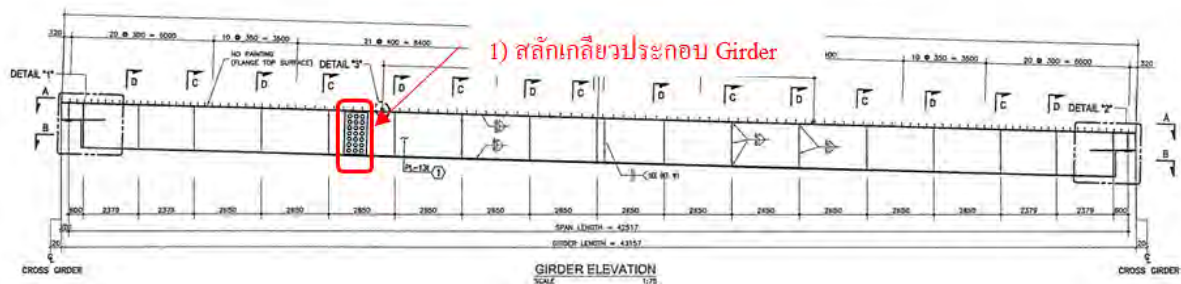
จากผลการสำรวจรายละเอียดสลักเกลียวของโครงสร้างสะพานเหล็กข้ามแยกลาดพร้าวทั้ง 3 สะพาน พบว่า รอยต่อคานสะพานตัวที่ 1 ช่วงสะพานที่ 8, รอยต่อคานสะพานตัวที่ 2 ช่วงสะพานที่ 9, และรอยต่อคานสะพานตัวที่ 3 ช่วงสะพานที่ 7 และ 8 ตามแบบ As Build Drawing ที่ได้รับจากกรมทางหลวงไม่มีรอยต่อคานสะพานแบบสลักเกลียว แต่โครงสร้างจริงของสะพานพบรอยต่อคานแบบสลักเกลียว ดังแสดงในรูปที่ 2.4-6 และรูปที่ 2.4-7

รูปที่ 2.4-5 ตัวอย่างแบบรอยต่อคานสะพานแบบสลักเกลียว

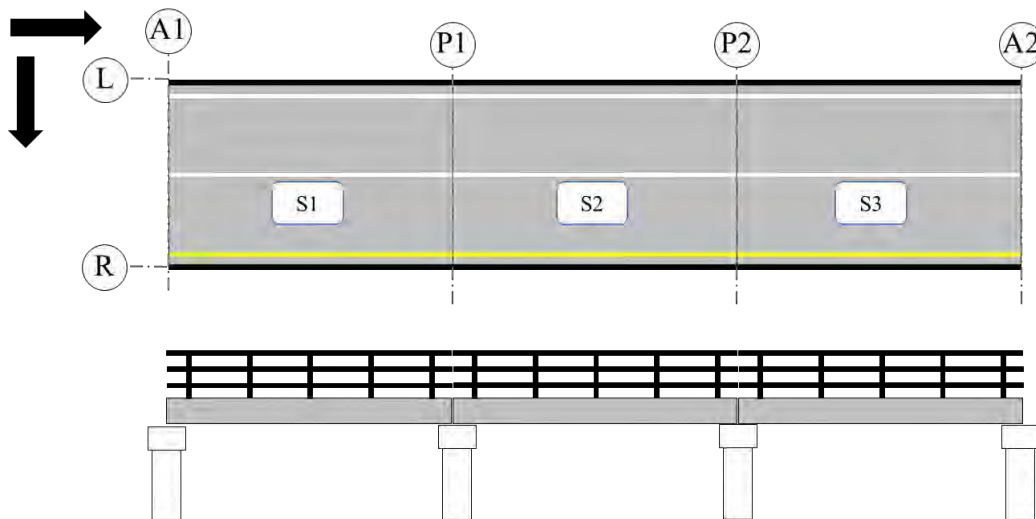
รูปที่ 3.2-1 การแบ่งสะพานออกเป็นบริเวณต่าง ๆ สำหรับการสำรวจสภาพโครงสร้างสะพาน

- 3) หลังจากที่ได้แบ่งโครงสร้างออกเป็นบริเวณต่าง ๆ และขึ้นส่วนต่าง ๆ เรียบร้อยแล้ว จึงทำการสำรวจ โดยจะบันทึกข้อมูลที่ตรวจวัดได้ลงในแบบฟอร์มภาคสนาม และนำข้อมูลกลับมาจัดทำเป็นแบบความเสียหายที่สำนักงาน

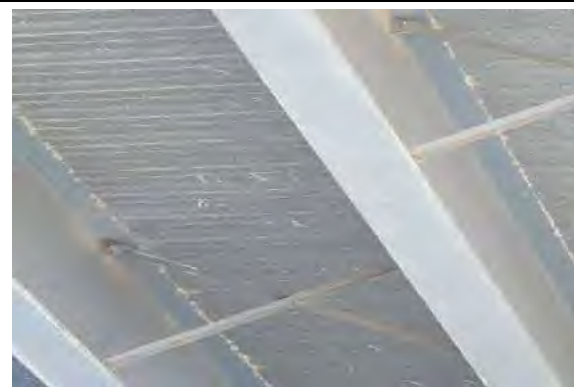
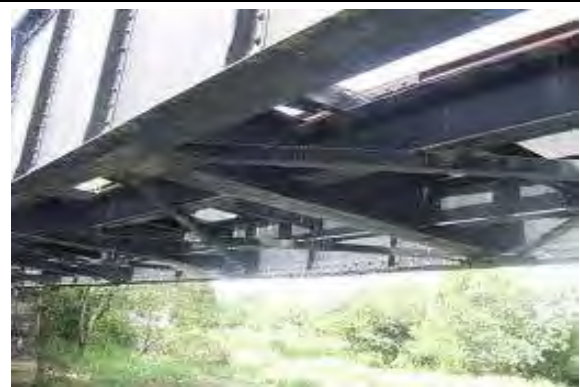
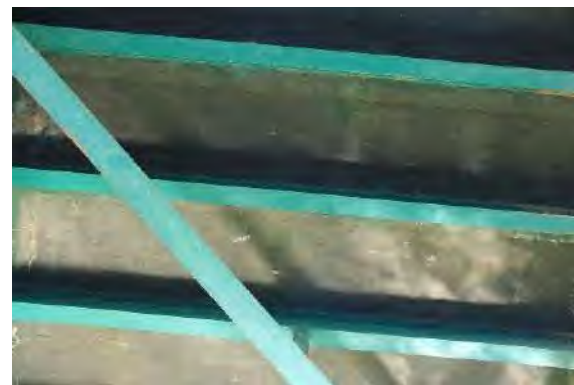
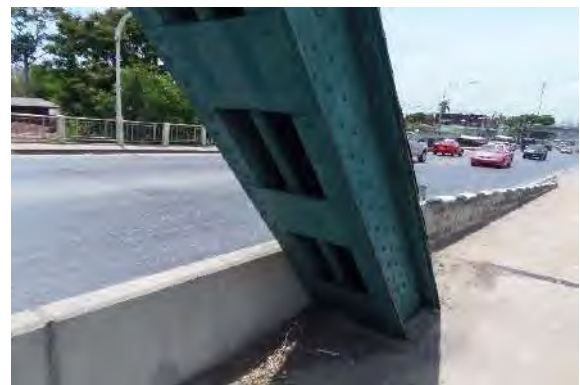
รูปที่ 3.3-1 ตัวอย่างการผุกร่อน (Corrosion)

สี่เหลี่ยม หรือ ระบบป้องกันสนิม ยังใช้การได้ดี รอยต่อชิ้นส่วนมีสภาพสมบูรณ์

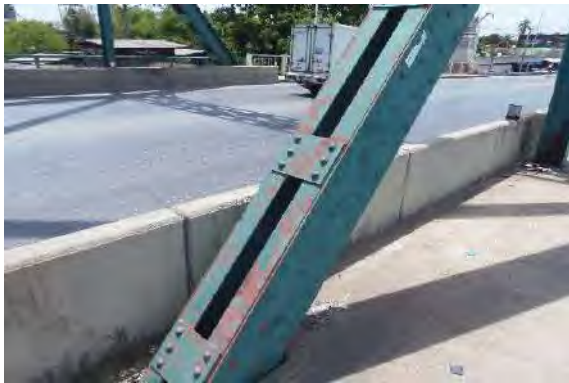
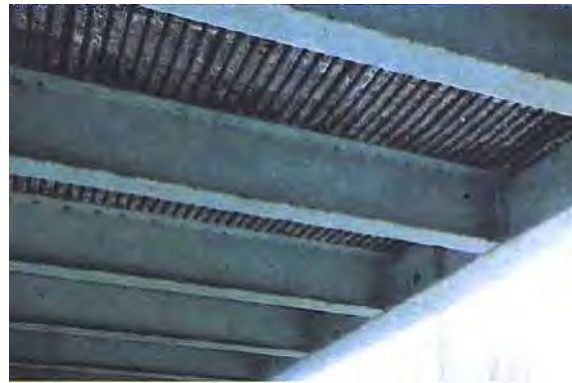
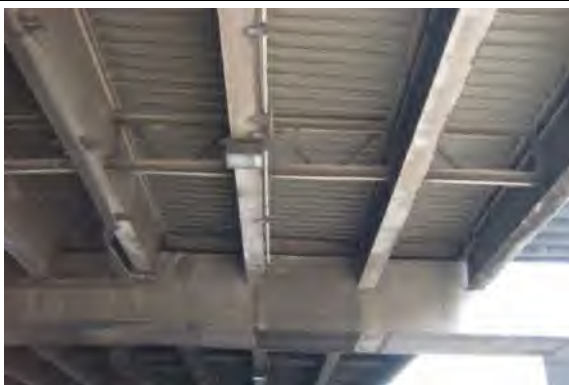
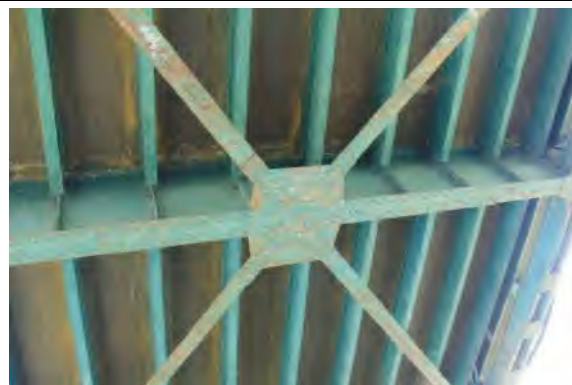
รูปที่ 3.3-1 ตัวอย่างการผุกร่อน (Corrosion) (ต่อ)

สีเคลือบหลุดล่อน 10 – 25 % ของพื้นที่ หรือ เกิดสนิมเป็นจุดเล็กๆ ไม่หนาแน่น

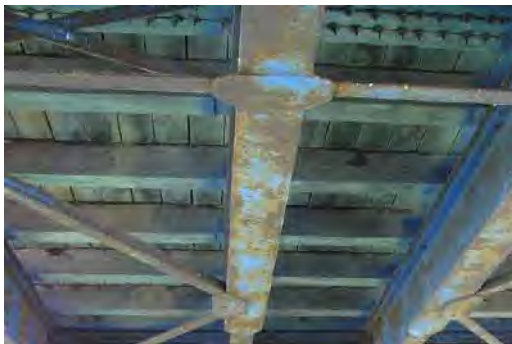
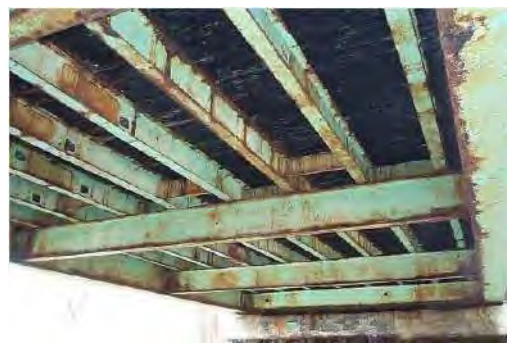
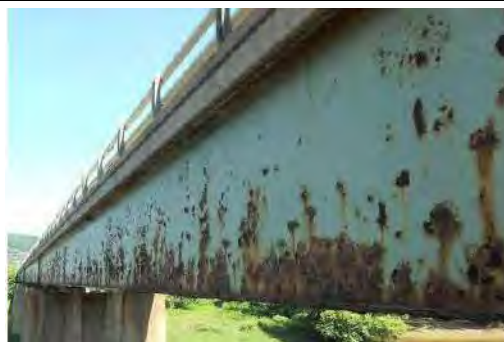
รูปที่ 3.3-1 ตัวอย่างการผุกร่อน (Corrosion) (ต่อ)

สีเคลือบหลุดล่อนเกิน 25 % ของพื้นที่ หรือ เกิดสนิมในหลายบริเวณ

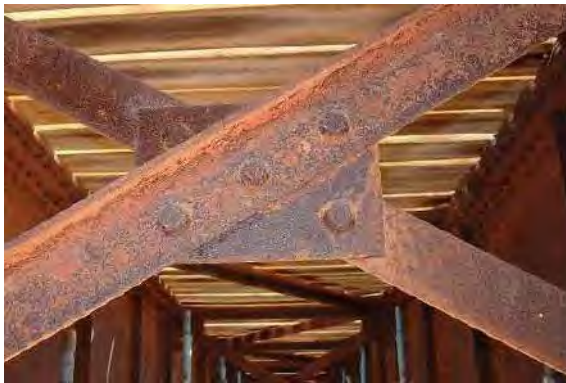
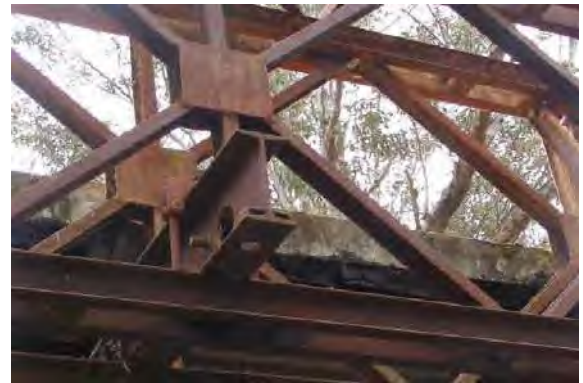
รูปที่ 3.3-1 ตัวอย่างการผุกร่อน (Corrosion) (ต่อ)

เกิดสนิมหนา แต่ยังไม่สังเกตเห็นความผิดปกติขึ้นส่วน

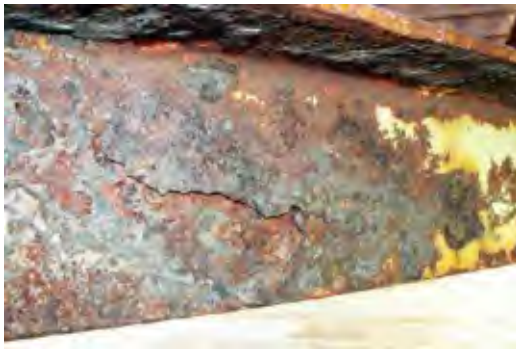
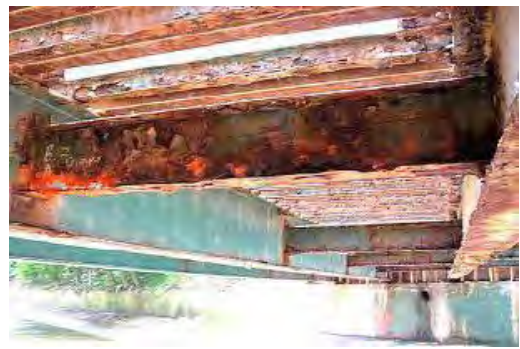
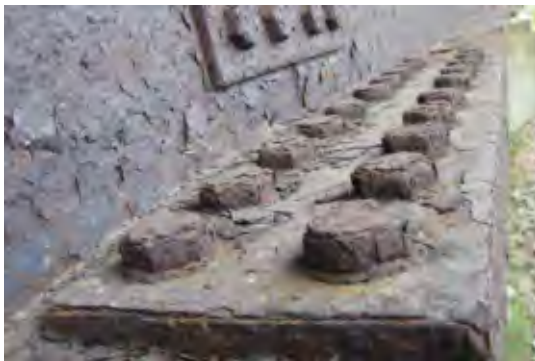
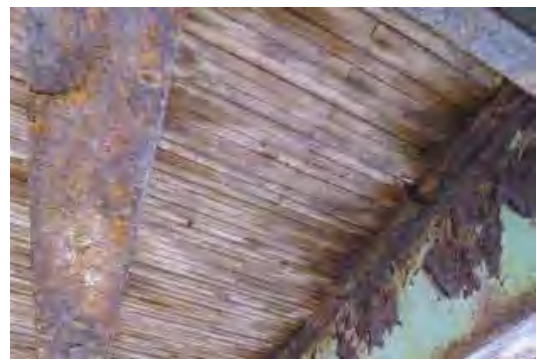
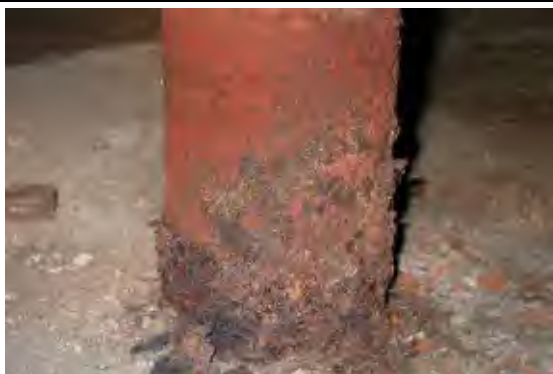
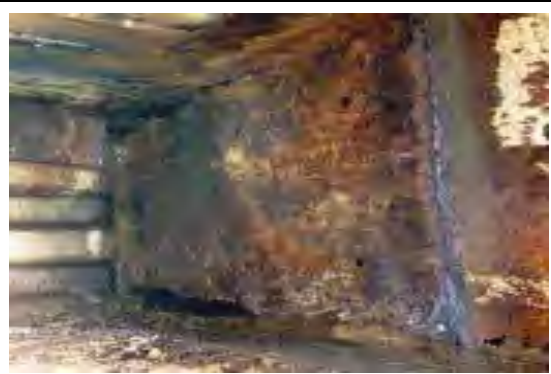
รูปที่ 3.3-1 ตัวอย่างการผุกร่อน (Corrosion) (ต่อ)

เกิดสนิมหนาและหน้าตัดเหล็กลดลงมาก ขึ้นส่วนอ่อนแอ

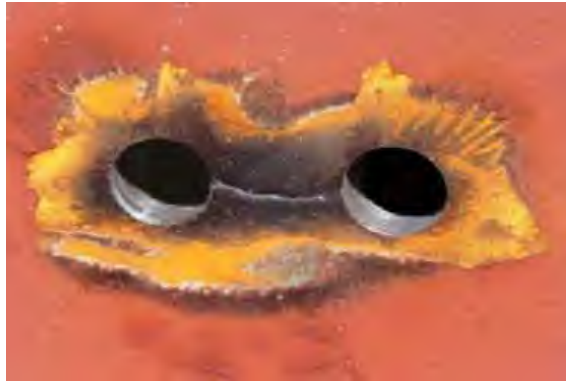
รูปที่ 3.3-2 ตัวอย่างรอยแตก (Cracking)

รอยแตกในรอยเชื่อมหรือในชิ้นส่วน : รอยซ่อมป้องกันรอยแตกเดิม เช่น รูเจาะ หรือ แผ่นประกบ ยังใช้การได้

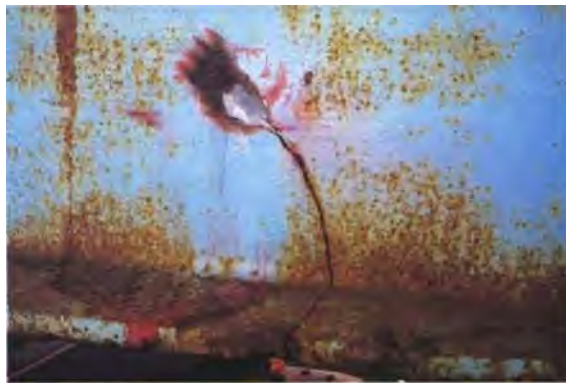
รูปที่ 3.3-2 ตัวอย่างรอยแตก (Cracking) (ต่อ)

รอยแตกในรอยเชื่อมหรือในชิ้นส่วน : รอยซ่อมป้องกันรอยแตกเดิม เช่น รูเจาะ หรือ แผ่นประกบ เริ่มใช้การไม่ได้

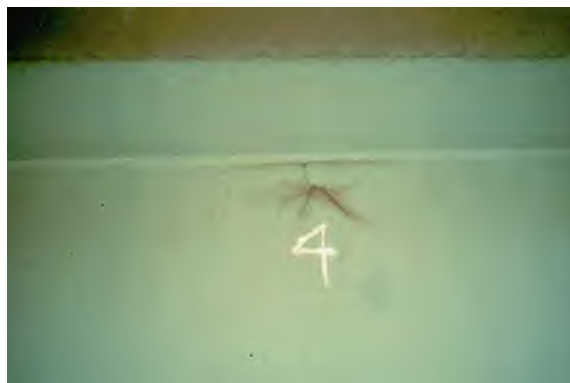
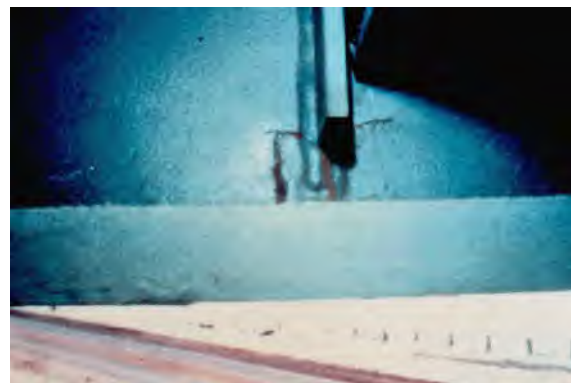
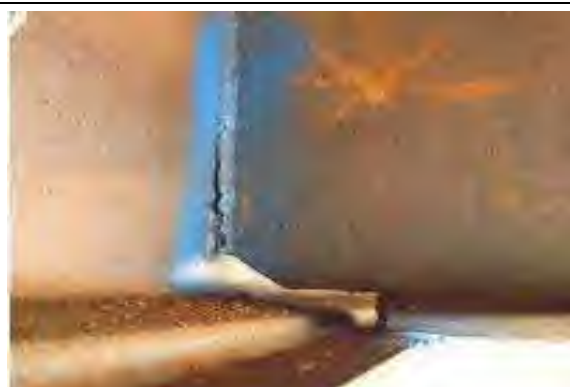
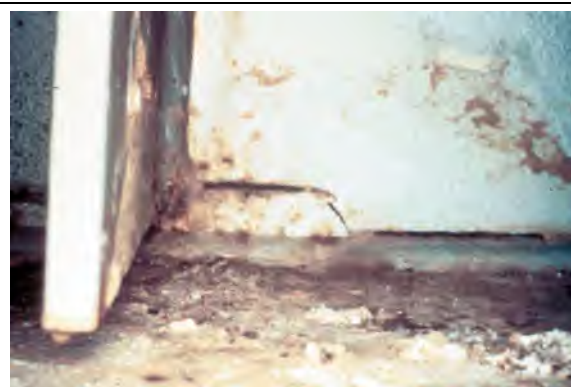
รูปที่ 3.3-2 ตัวอย่างรอยแตก (Cracking) (ต่อ)

รอยแตกในรอยเชื่อมหรือในชิ้นส่วน : มีรอยแตกขนาดสั้น

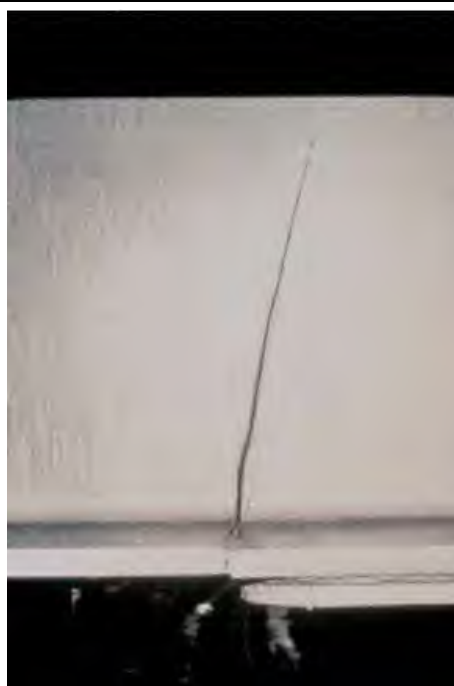
รูปที่ 3.3-2 ตัวอย่างรอยแตก (Cracking) (ต่อ)

รอยแตกในรอยเชื่อมหรือในชิ้นส่วน : มีรอยแตกขนาดยาว

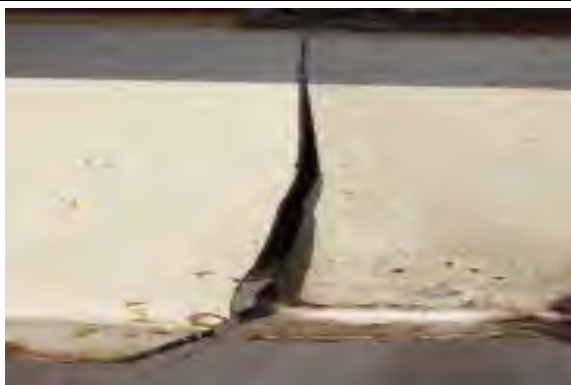
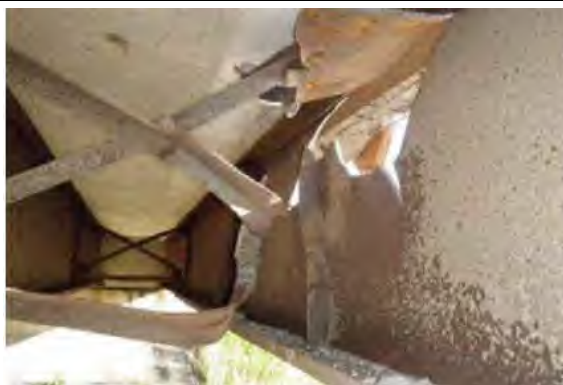
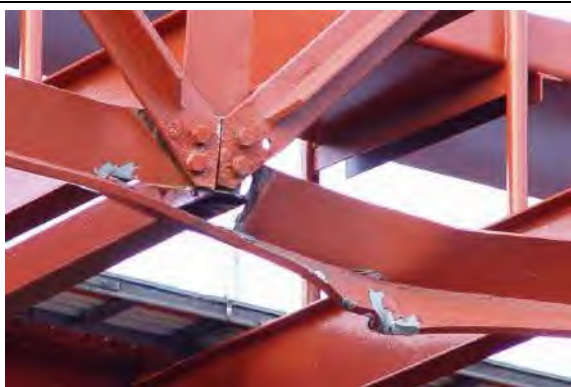
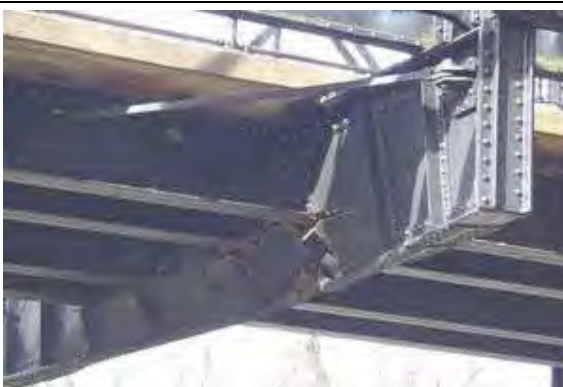
รูปที่ 3.3-2 ตัวอย่างรอยแตก (Cracking) (ต่อ)

รอยฉีกขาด หลุดแตก เสียรูปมาก ใช้การไม่ได้

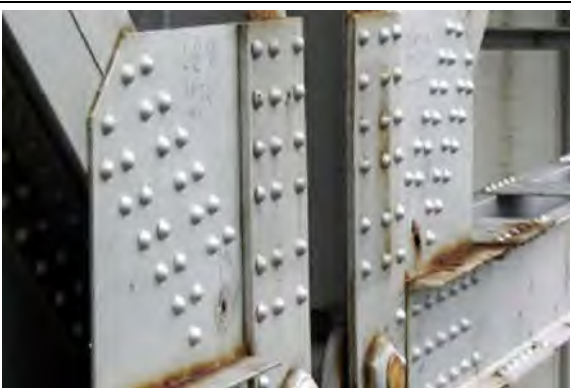
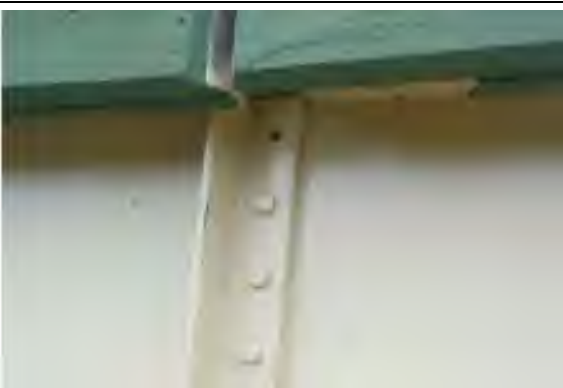
รูปที่ 3.3-3 ตัวอย่างความหลวม (Looseness)

มีเนื้อหลวม หรือ หลุด เพียงเล็กน้อยเมื่อเทียบกับจำนวนทั้งหมด

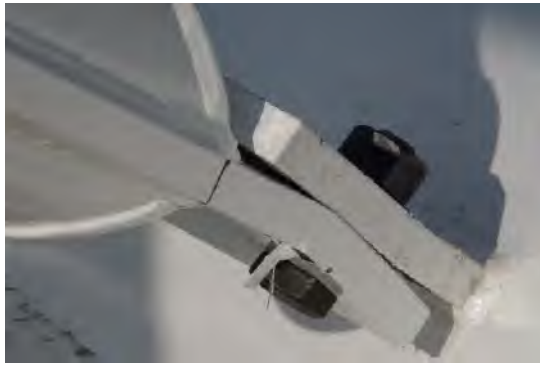
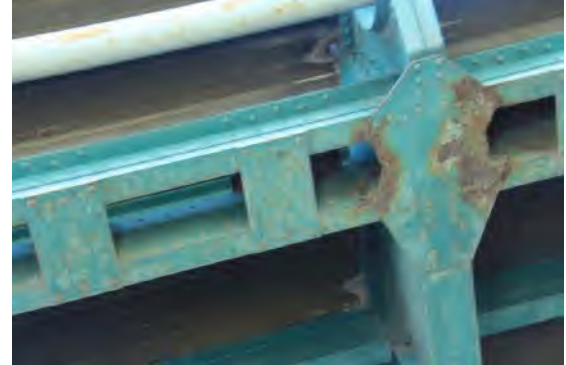
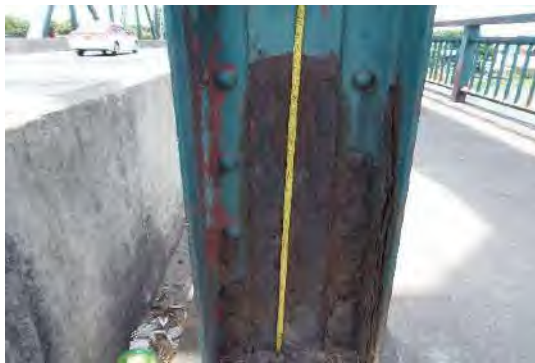
รูปที่ 3.3-3 ตัวอย่างความหลวม (Looseness) (ต่อ)

มีน็อตหลวม หรือ หลุด บางส่วน แต่ชิ้นส่วนยังมีเสถียรภาพ

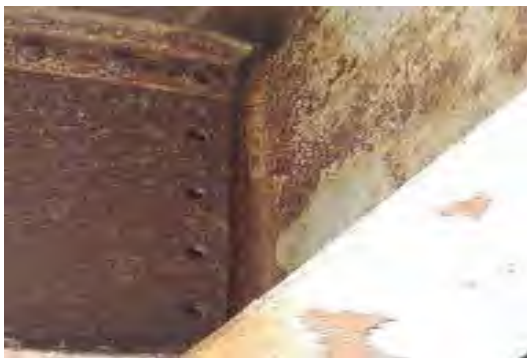
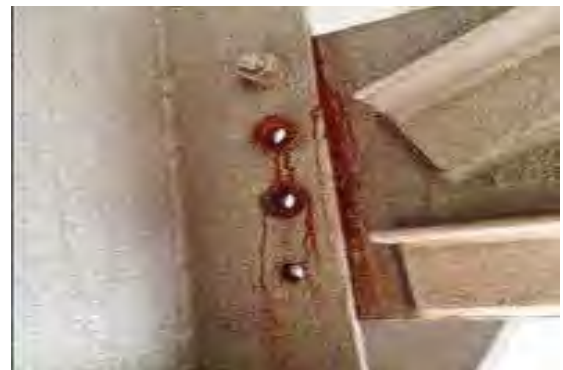
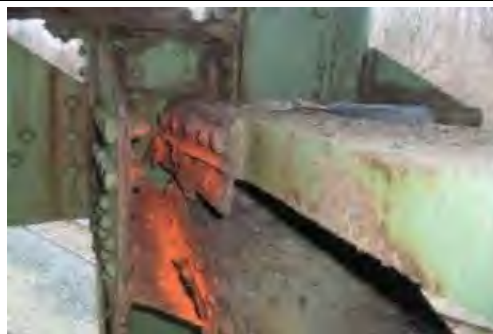
รูปที่ 3.3-3 ตัวอย่างความหลวม (Looseness) (ต่อ)

มีน็อตหลุดค่อนข้างมาก ชิ้นส่วนเริ่มขาดเสถียรภาพ

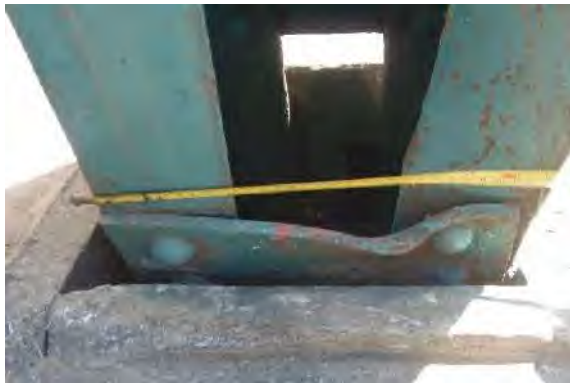
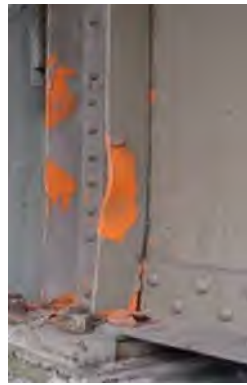
เสียรูป/บิดเบี้ยวเล็กน้อย ที่องค์ประกอบย่อยของชิ้นส่วนหลัก

รูปที่ 3.3-4 การเสียรูปร่าง (Deformation)

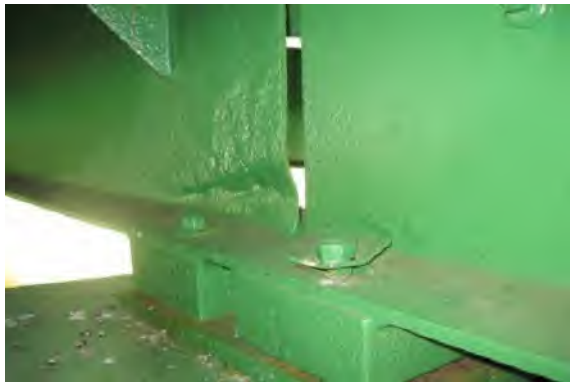
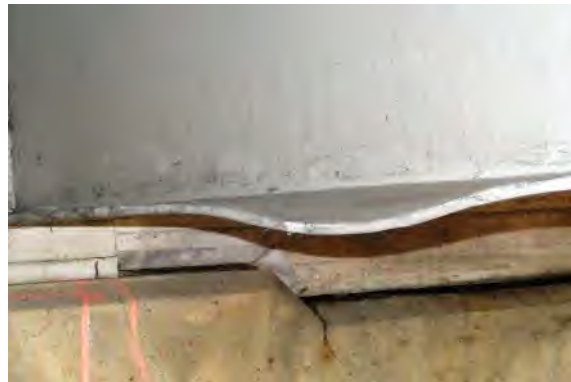
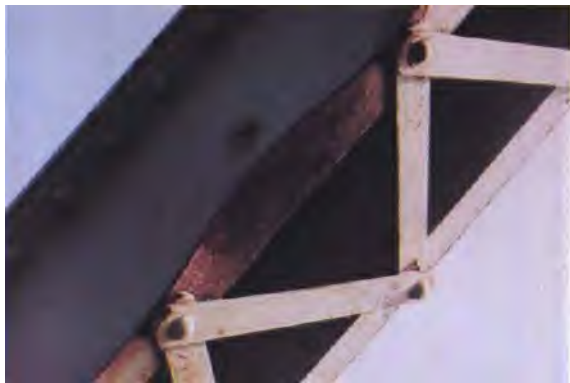
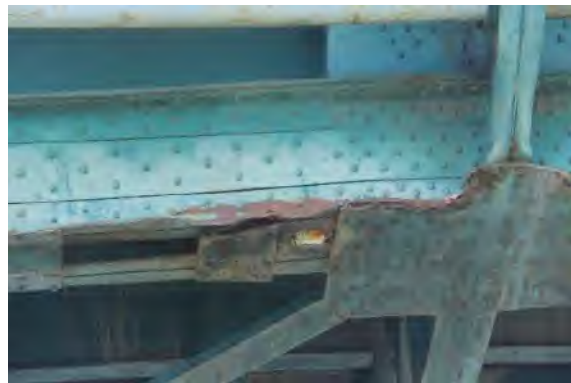
เสียรูป/บิดเบี้ยวเล็กน้อย ที่ชิ้นส่วนหลัก

รูปที่ 3.3-4 การเสียรูปร่าง (Deformation) (ต่อ)

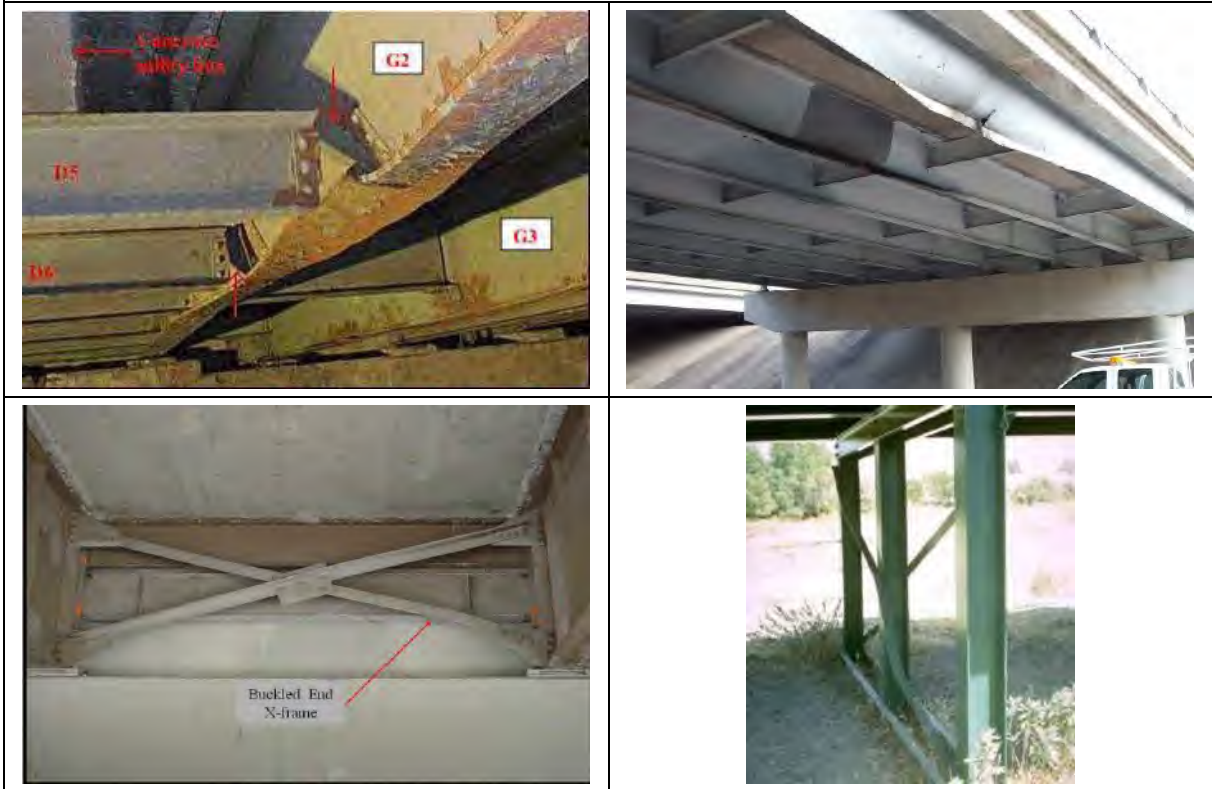
เสียรูป/บิดเบี้ยวค่อนข้างมาก และมีความผิดปกติของชิ้นส่วนหลัก

รูปที่ 3.3-4 การเสียรูปร่าง (Deformation) (ต่อ)

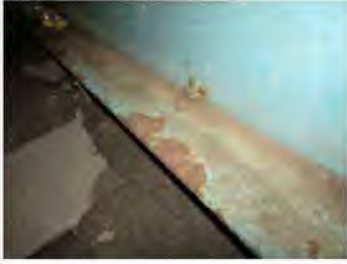
| FLY OVER 1 | | | | | | | |
|---|---|---|---|---|---|---|---|
| S1 | CR7 | เหล็ก | เกิดสนิมที่ผิวเหล็ก<br> | 6.50 | 0.20 | 1.30 | ตร.ม. |

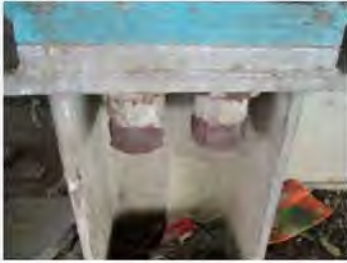
| FLY OVER 1 | | | | | | | |
|---|---|---|---|---|---|---|---|
| P1 | CR7 | เหล็ก | เกิดสนิมที่ผิวเหล็ก<br> | 0.20 | 0.20 | 0.04 | ตร.ม. |

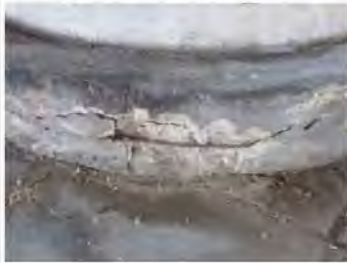
| FLY OVER 1 | | | | | | | |
|---|---|---|---|---|---|---|---|
| P3 | CR5 | คอนกรีตเสริมเหล็ก | เกิดหลุดล่อนเห็นเหล็กเสริม<br> | 0.15 | 0.40 | 0.06 | ตร.ม. |

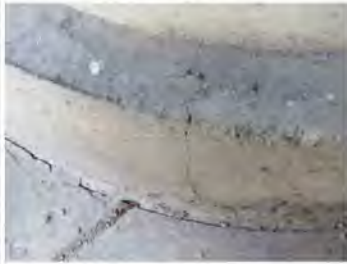
| FLY OVER 1 | | | | | | | |
|---|---|---|---|---|---|---|---|
| | CR6 | คอนกรีตเสริมเหล็ก | เกิดรอยแตกขนาดเล็กขนาด 0.5 มม.<br> | | 0.30 | 0.30 | ม. |

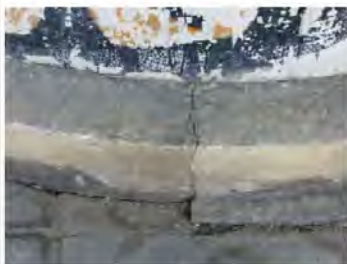
| FLY OVER 1 | | | | | | | |
|---|---|---|---|---|---|---|---|
| P6 | CR6 | คอนกรีตเสริมเหล็ก | เกิดรอยแตกขนาดเล็กขนาด 0.5 มม.<br> | | 0.20 | 0.20 | ม. |

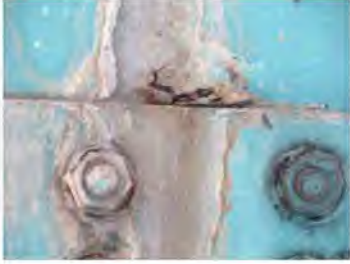
| FLY OVER 1 | | | | | | | |
|---|---|---|---|---|---|---|---|
| P7 | CR7 | เหล็ก | เกิดสนิมที่ผิวเหล็ก<br> | 0.50 | 0.50 | 0.25 | ตร.ม. |

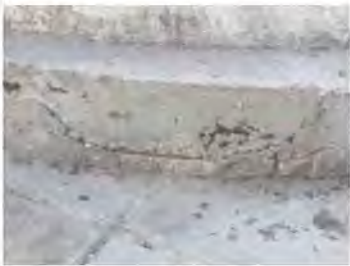
| FLY OVER 1 | | | | | | | |
|---|---|---|---|---|---|---|---|
| | CR5 | คอนกรีตเสริมเหล็ก | เกิดหลุดล่อนเห็นเหล็กเสริม<br> | 0.10 | 0.70 | 0.07 | ตร.ม. |

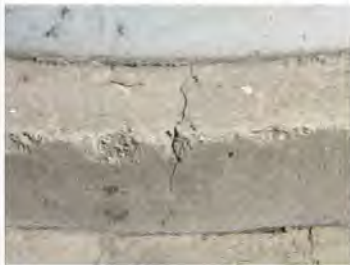
| FLY OVER 1 | | | | | | | |
|---|---|---|---|---|---|---|---|
| | CR6 | คอนกรีตเสริมเหล็ก | เกิดรอยแตกขนาดเล็กขนาด 0.5 มม.<br> | | 0.30 | 0.30 | ม. |

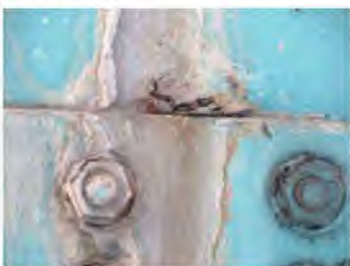
| FLY OVER 1 | | | | | | | |
|---|---|---|---|---|---|---|---|
| S9 | CR7 | เหล็ก | เกิดสนิมที่ผิวเหล็ก<br> | 0.05 | 1.00 | 0.05 | ตร.ม. |

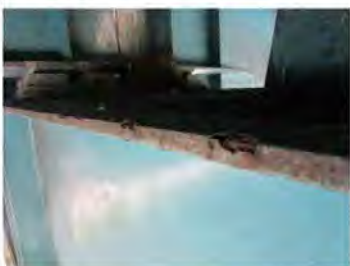
| FLY OVER 1 | | | | | | | |
|---|---|---|---|---|---|---|---|
| P9 | CR7 | เหล็ก | เกิดสนิมที่ผิวเหล็ก<br> | 0.20 | 0.20 | 0.04 | ตร.ม. |

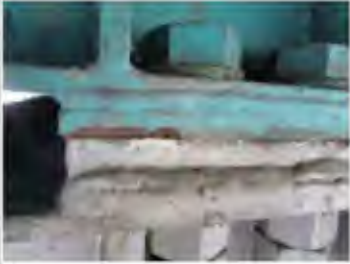
| FLY OVER 1 | | | | | | | |
|---|---|---|---|---|---|---|---|
| | CR7 | เหล็ก | เกิดสนิมที่ผิวเหล็ก<br> | 0.20 | 0.20 | 0.04 | ตร.ม. |

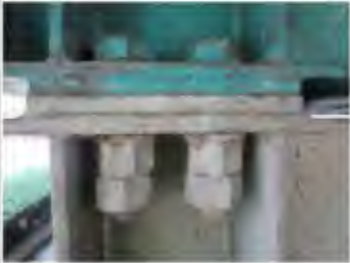
| FLY OVER 1 | | | | | | | |
|---|---|---|---|---|---|---|---|
| P11 | CR7 | เหล็ก | เกิดสนิมที่ผิวเหล็ก<br> | 0.20 | 0.20 | 0.04 | ตร.ม. |

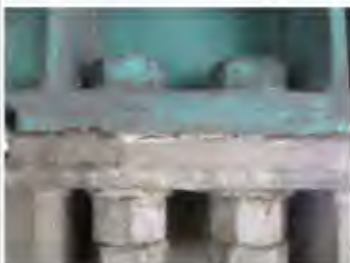
| FLY OVER 1 | | | | | | | |
|---|---|---|---|---|---|---|---|
| | CR7 | เหล็ก | เกิดสนิมที่ผิวเหล็ก<br> | 0.20 | 0.20 | 0.04 | ตร.ม. |

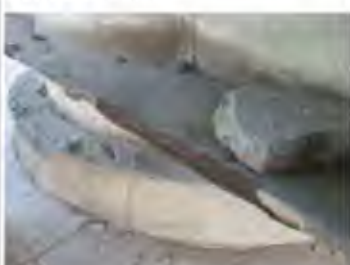
| FLY OVER 1 | | | | | | | |
|---|---|---|---|---|---|---|---|
| | CR7 | เหล็ก | เกิดสนิมที่ผิวเหล็ก<br> | 0.10 | 3.00 | 0.30 | ตร.ม. |

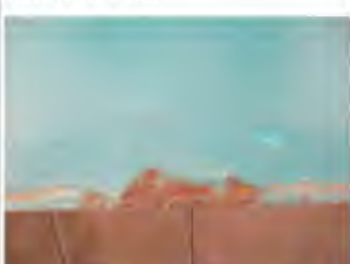
| FLY OVER 1 | | | | | | | |
|---|---|---|---|---|---|---|---|
| S12 | CR7 | เหล็ก | เกิดสนิมที่ผิวเหล็ก<br> | 0.08 | 0.08 | 0.01 | ตร.ม. |

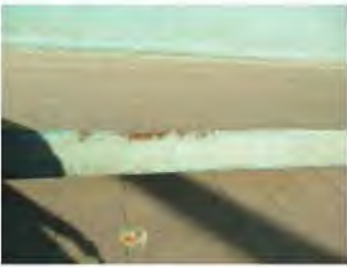
| FLY OVER 1 | | | | | | | |
|---|---|---|---|---|---|---|---|
| | CR7 | เหล็ก | เกิดสนิมที่ผิวเหล็ก<br> | 0.08 | 0.08 | 0.01 | ตร.ม. |

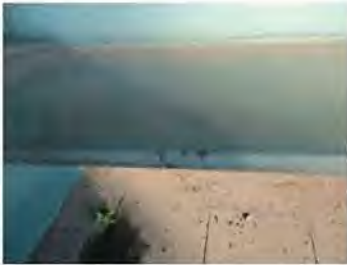
| FLY OVER 1 | | | | | | | |
|---|---|---|---|---|---|---|---|
| | CR7 | เหล็ก | เกิดสนิมที่ผิวเหล็ก<br> | 0.10 | 0.10 | 0.01 | ตร.ม. |

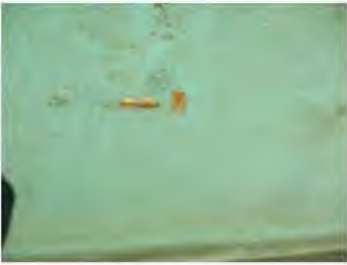
| FLY OVER 1 | | | | | | | |
|---|---|---|---|---|---|---|---|
| | CR7 | เหล็ก | เกิดสนิมที่ผิวเหล็ก<br> | 0.04 | 0.20 | 0.01 | ตร.ม. |

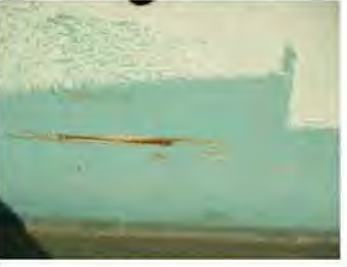
| FLY OVER 1 | | | | | | | |
|---|---|---|---|---|---|---|---|
| | CR7 | เหล็ก | เกิดสนิมที่ผิวเหล็ก<br> | 0.20 | 0.01 | 0.00 | ตร.ม. |

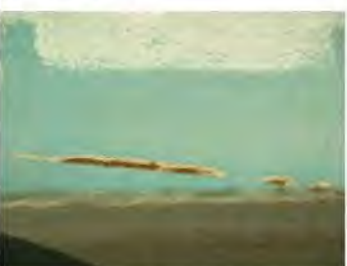
| FLY OVER 1 | | | | | | | |
|---|---|---|---|---|---|---|---|
| | CR7 | เหล็ก | เกิดสนิมที่ผิวเหล็ก<br> | 0.40 | 0.01 | 0.00 | ตร.ม. |

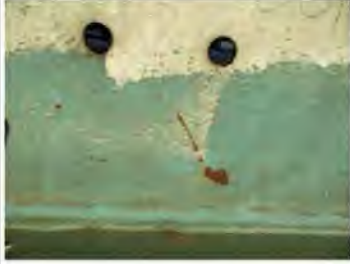
| FLY OVER 1 | | | | | | | |
|---|---|---|---|---|---|---|---|
| | CR7 | เหล็ก | เกิดสนิมที่ผิวเหล็ก<br> | 0.40 | 0.35 | 0.14 | ตร.ม. |

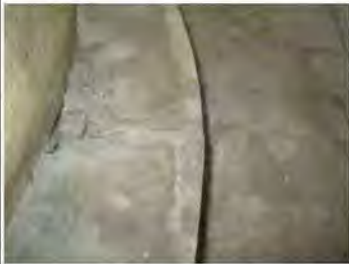
| FLY OVER 2 | | | | | | | |
|---|---|---|---|---|---|---|---|
| P3 | CR6 | คอนกรีตเสริมเหล็ก | เกิดรอยแตกขนาดเล็กขนาด 0.5 มม.<br> | | 0.50 | 0.50 | ม. |

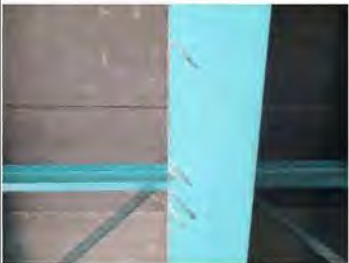
| FLY OVER 2 | | | | | | | |
|---|---|---|---|---|---|---|---|
| S4 | CR7 | เหล็ก | เกิดสนิมที่ผิวเหล็ก<br> | 0.10 | 7.00 | 0.70 | ตร.ม. |

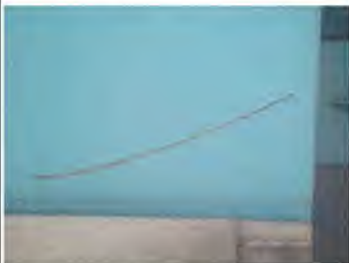
| FLY OVER 2 | | | | | | | |
|---|---|---|---|---|---|---|---|
| P5 | CR7 | เหล็ก | เกิดสนิมที่ผิวเหล็ก<br> | 0.10 | 1.00 | 0.10 | ตร.ม. |

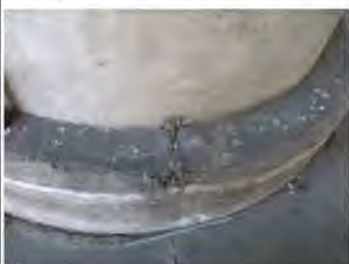
| FLY OVER 2 | | | | | | | |
|---|---|---|---|---|---|---|---|
| | CR5 | คอนกรีตเสริมเหล็ก | เกิดหลุดล่อนเห็นเหล็กเสริม<br> | 0.10 | 0.50 | 0.05 | ตร.ม. |

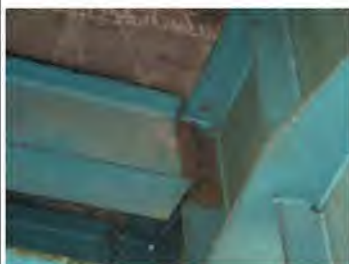
| FLY OVER 2 | | | | | | | |
|---|---|---|---|---|---|---|---|
| P10 | CR7 | เหล็ก | เกิดสนิมที่ผิวเหล็ก<br> | 0.10 | 0.25 | 0.03 | ตร.ม. |

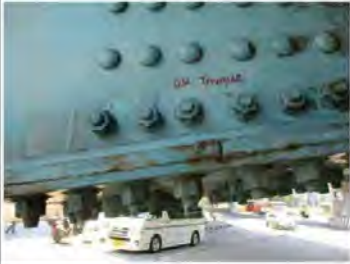
| FLY OVER 2 | | | | | | | |
|---|---|---|---|---|---|---|---|
| | CR7 | เหล็ก | เกิดสนิมที่ผิวเหล็ก<br> | 0.30 | 1.00 | 0.30 | ตร.ม. |

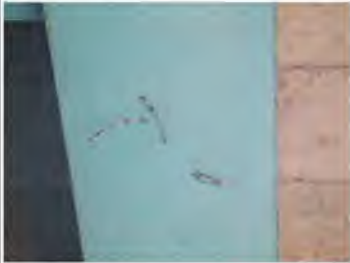
| FLY OVER 2 | | | | | | | |
|---|---|---|---|---|---|---|---|
| S10 | CR7 | เหล็ก | เกิดสนิมที่ผิวเหล็ก<br> | 0.30 | 0.50 | 0.15 | ตร.ม. |

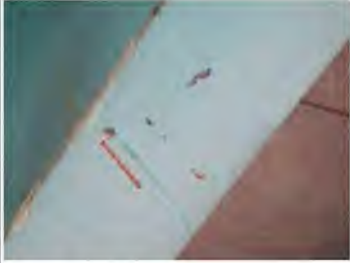
| FLY OVER 2 | | | | | | | |
|---|---|---|---|---|---|---|---|
| | CR7 | เหล็ก | เกิดสนิมที่ผิวเหล็ก<br> | 0.10 | 0.40 | 0.04 | ตร.ม. |

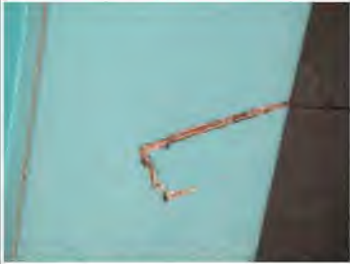
| FLY OVER 2 | | | | | | | |
|---|---|---|---|---|---|---|---|
| | CR7 | เหล็ก | เกิดสนิมที่ผิวเหล็ก<br> | 0.20 | 0.30 | 0.06 | ตร.ม. |

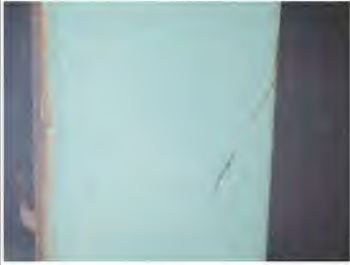
| FLY OVER 2 | | | | | | | |
|---|---|---|---|---|---|---|---|
| | CR7 | เหล็ก | เกิดสนิมที่ผิวเหล็ก<br> | 0.20 | 0.30 | 0.06 | ตร.ม. |

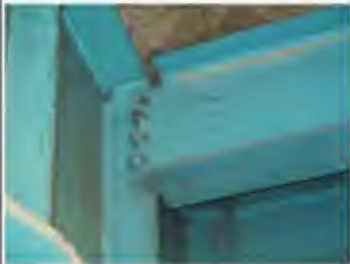
| FLY OVER 2 | | | | | | | |
|---|---|---|---|---|---|---|---|
| P11 | CR6 | เหล็ก | สลักเกลียวหลุดหาย<br> | | | 1.00 | ตัว |

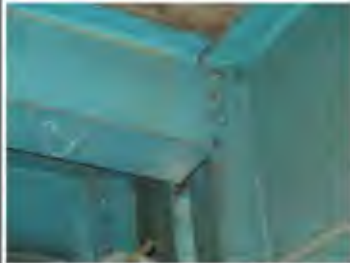
| FLY OVER 2 | | | | | | | |
|---|---|---|---|---|---|---|---|
| | CR6 | เหล็ก | สลักเกลียวหลุดหาย<br> | | | 1.00 | ตัว |

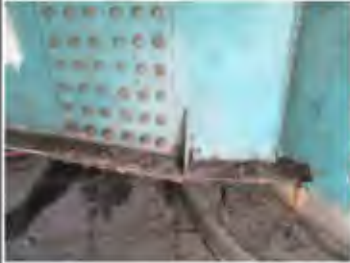
| FLY OVER 2 | | | | | | | |
|---|---|---|---|---|---|---|---|
| | CR6 | เหล็ก | เกิดสนิมที่ผิวเหล็กเป็นบริเวณกว้าง<br> | 0.50 | 1.50 | 0.75 | ตร.ม. |

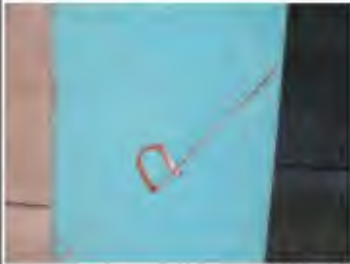
| FLY OVER 2 | | | | | | | |
|---|---|---|---|---|---|---|---|
| S11 | CR7 | เหล็ก | เกิดสนิมที่ผิวเหล็ก<br> | 0.10 | 0.30 | 0.03 | ตร.ม. |

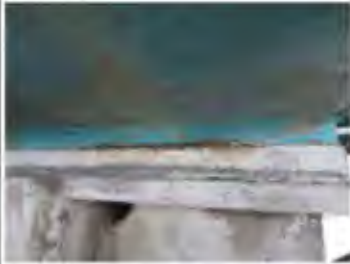
| FLY OVER 3 | | | | | | | |
|---|---|---|---|---|---|---|---|
| P2 | CR7 | เหล็ก | เกิดสนิมที่ผิวเหล็ก<br> | 0.20 | 0.20 | 0.04 | ตร.ม. |

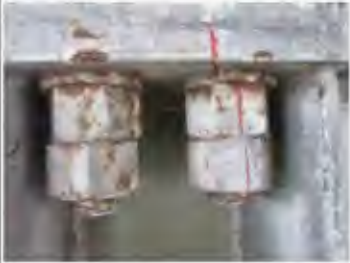
| FLY OVER 3 | | | | | | | |
|---|---|---|---|---|---|---|---|
| | CR7 | เหล็ก | เกิดสนิมที่ผิวเหล็ก<br> | 0.20 | 0.20 | 0.04 | ตร.ม. |

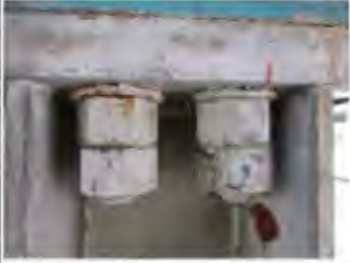
| FLY OVER 3 | | | | | | | |
|---|---|---|---|---|---|---|---|
| | CR7 | เหล็ก | เกิดสนิมที่ผิวเหล็ก<br> | 0.20 | 0.20 | 0.04 | ตร.ม. |

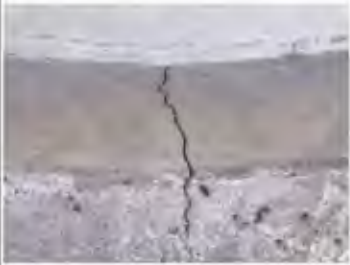
| FLY OVER 3 | | | | | | | |
|---|---|---|---|---|---|---|---|
| P3 | CR6 | คอนกรีตเสริมเหล็ก | เกิดรอยแตกขนาดเล็กขนาด 0.5 มม.<br> | | 0.50 | 0.50 | ม. |

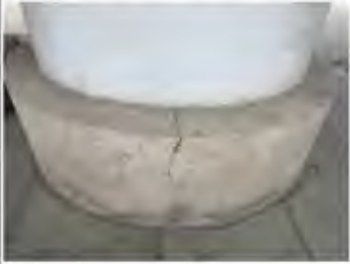
| FLY OVER 3 | | | | | | | |
|---|---|---|---|---|---|---|---|
| | CR6 | คอนกรีตเสริมเหล็ก | เกิดรอยแตกขนาดเล็กขนาด 0.5 มม.<br> | | 0.50 | 0.50 | ม. |

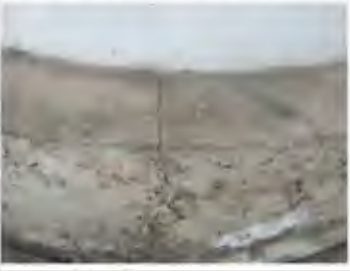
| FLY OVER 3 | | | | | | | |
|---|---|---|---|---|---|---|---|
| P4 | CR6 | คอนกรีตเสริมเหล็ก | เกิดรอยแตกขนาดเล็กขนาด 0.5 มม.<br> | | 0.40 | 0.40 | ม. |

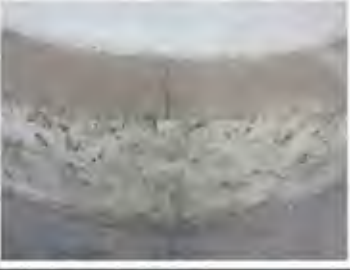
| FLY OVER 3 | | | | | | | |
|---|---|---|---|---|---|---|---|
| | CR6 | คอนกรีตเสริมเหล็ก | เกิดรอยแตกขนาดเล็กขนาด 0.5 มม.<br> | | 0.40 | 0.40 | ม. |

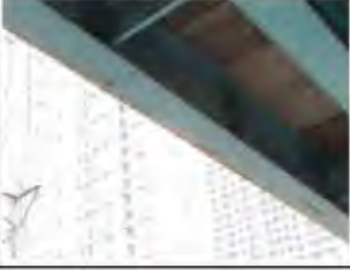
| FLY OVER 3 | | | | | | | |
|---|---|---|---|---|---|---|---|
| S9 | CR7 | เหล็ก | เกิดสนิมที่ผิวเหล็ก<br> | 0.20 | 30.00 | 6.00 | ตร.ม. |

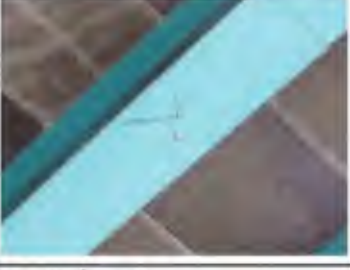
| FLY OVER 3 | | | | | | | |
|---|---|---|---|---|---|---|---|
| | CR7 | เหล็ก | เกิดสนิมที่ผิวเหล็ก<br> | 0.30 | 0.40 | 0.12 | ตร.ม. |

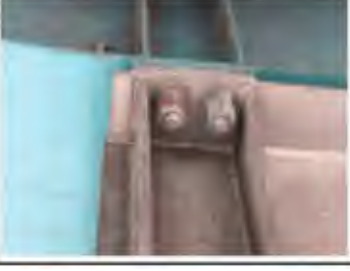
| FLY OVER 3 | | | | | | | |
|---|---|---|---|---|---|---|---|
| P9 | CR7 | เหล็ก | เกิดสนิมที่ผิวเหล็ก<br> | 0.20 | 0.20 | 0.04 | ตร.ม. |

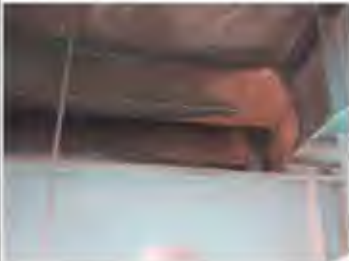
| FLY OVER 3 | | | | | | | |
|---|---|---|---|---|---|---|---|
| P10 | CR7 | เหล็ก | เกิดสนิมที่ผิวเหล็กทั้ง 2 ด้าน<br> | 0.40 | 0.60 | 0.48 | ตร.ม. |

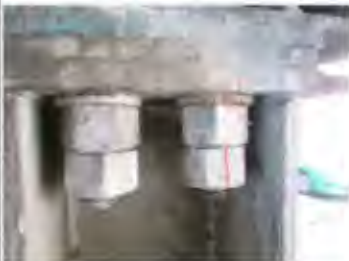
| FLY OVER 3 | | | | | | | |
|---|---|---|---|---|---|---|---|
| | CR7 | เหล็ก | เกิดสนิมที่ผิวเหล็ก<br> | 0.20 | 0.20 | 0.04 | ตร.ม. |

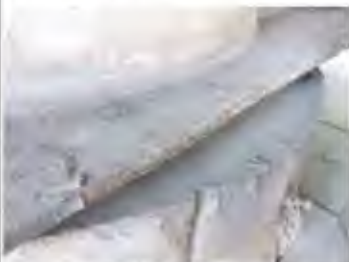
| FLY OVER 3 | | | | | | | |
|---|---|---|---|---|---|---|---|
| | CR7 | เหล็ก | เกิดสนิมที่ผิวเหล็ก<br> | 0.10 | 0.30 | 0.03 | ตร.ม. |

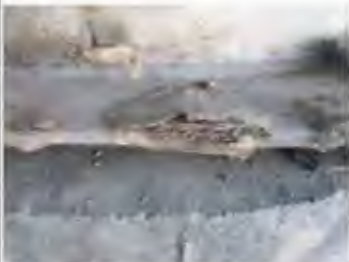
| FLY OVER 3 | | | | | | | |
|---|---|---|---|---|---|---|---|
| | CR7 | เหล็ก | เกิดสนิมที่ผิวเหล็ก<br> | 0.20 | 0.20 | 0.04 | ตร.ม. |

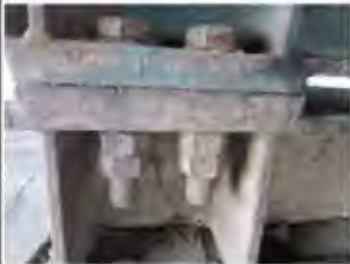
| FLY OVER 3 | | | | | | | |
|---|---|---|---|---|---|---|---|
| P11 | CR7 | เหล็ก | เกิดสนิมที่ผิวเหล็ก<br> | 0.20 | 0.20 | 0.04 | ตร.ม. |

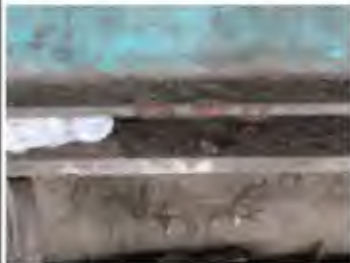
| FLY OVER 3 | | | | | | | |
|---|---|---|---|---|---|---|---|
| | CR7 | เหล็ก | เกิดสนิมที่ผิวเหล็ก<br> | 0.10 | 0.40 | 0.04 | ตร.ม. |

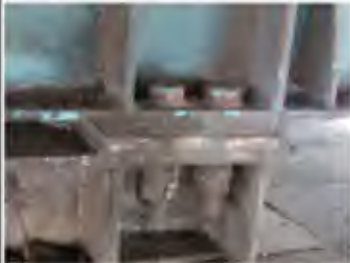
| FLY OVER 3 | | | | | | | |
|---|---|---|---|---|---|---|---|
| | CR7 | เหล็ก | เกิดสนิมที่ผิวเหล็ก<br> | 0.20 | 0.20 | 0.04 | ตร.ม. |

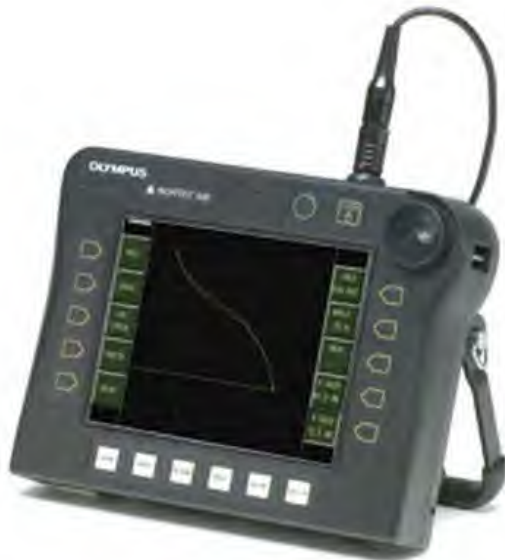
รูปที่ 4.1-2 Eddy Current Testing รุ่น Nortec 500

- 1) เครื่องทดสอบ Eddy Current แบบ Surface Testing รุ่น Nortec 500
- 2) หัวทดสอบ Weld Probe รุ่น WLD-8-55
- 3) เครื่องตรวจสอบความหนาสิ่ MiniTest 650

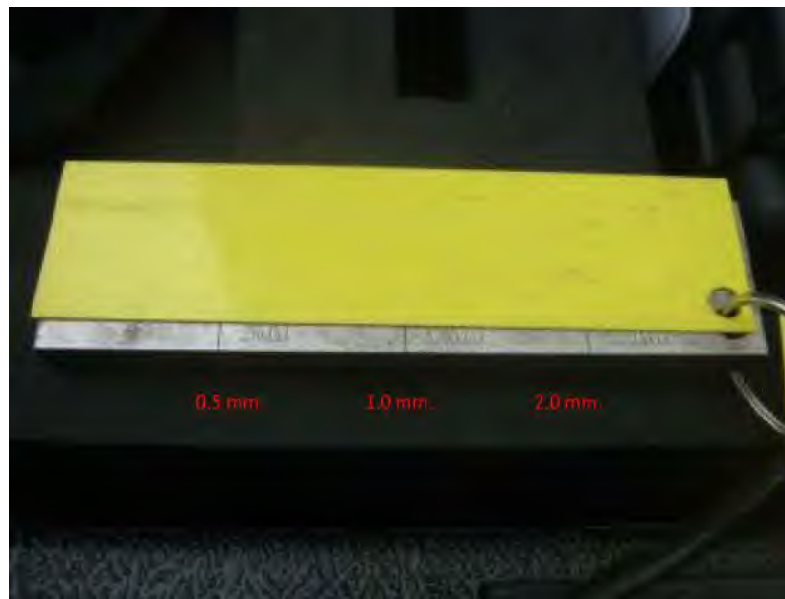
- ทำการตรวจสอบชนิดของวัสดุที่จะทดสอบ และวัดความหนาของสีที่เคลือบผิววัสดุนั้น
- เลือกแท่งการเบต (Calibration Block) ที่เป็นวัสดุเดียวกันที่จะทดสอบและเลือกแผ่นเคลือบวัสดุที่ครอบคลุมช่วงความหนาของสีที่เคลือบผิววัสดุที่จะทดสอบ
- ทำการการเบตค่าสัญญาณสำหรับรอยแตกขนาดต่าง ๆ โดยใช้แท่งมาตรฐานที่มีรอยแตกกว้างคงที่ 0.2 มม. และมีความลึก 3 ระดับ คือ 0.5, 1.0, และ 2 มม. ทำการปรับขนาดสัญญาณให้เหมาะกับหน้าจอ โดยให้ขนาดของสัญญาณกรณีพบรอยแตกกว้าง 0.2 มม. และลึก 0.5 มม. มีความยาวประมาณ 40 % ของหน้าจอ ดังรูปที่ 4.1-6 เพื่อใช้เป็นเกณฑ์เปรียบเทียบกรณีตรวจพบรอยแตกที่มีความกว้าง 0.2 มม. และความลึก 0.5 มม. ขึ้นไป

(ก) แท่งการิเบต (Calibration Block) และแผ่นเคลือบวัสดุ
