# สำนักวิจัยและพัฒนาทาง กรมทางหลวง

โครงการตรวจสอบประเมินสภาพและออกแบบ  
เพื่อบูรณะสะพานต่างระดับข้ามแยกลาดพร้าว

## รายงานขั้นสุดท้าย (FINAL REPORT)

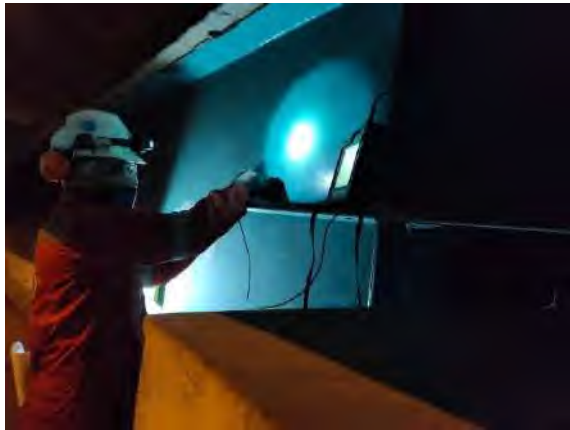
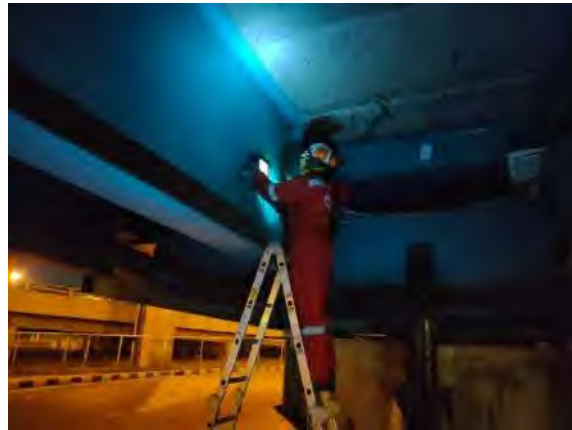
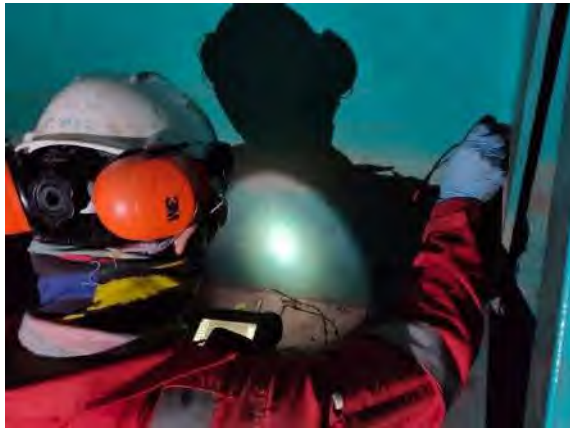
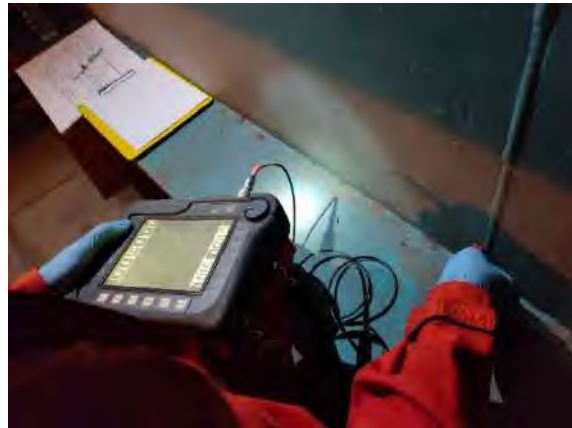
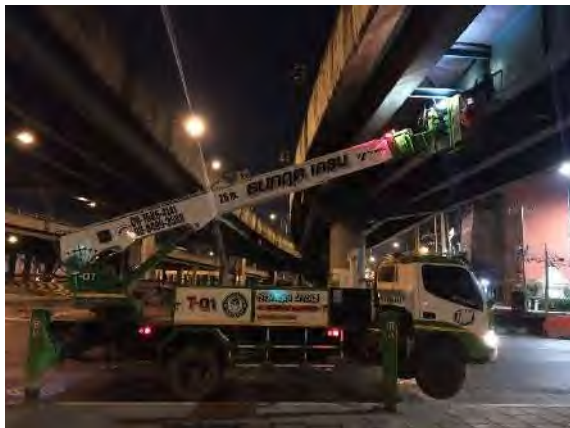
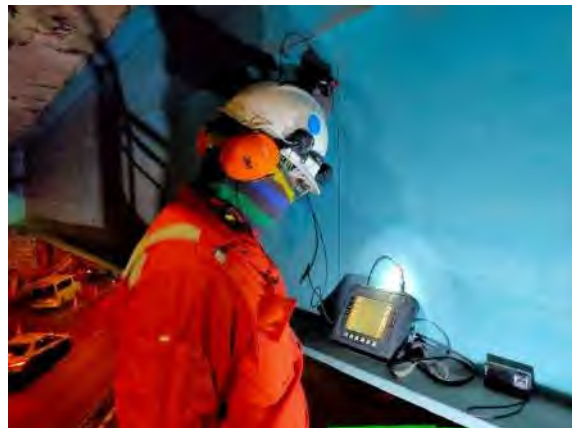
รูปที่ 4.1-12 การตรวจสอบความสมบูรณ์ของรอยเชื่อมด้วยวิธี Eddy Current

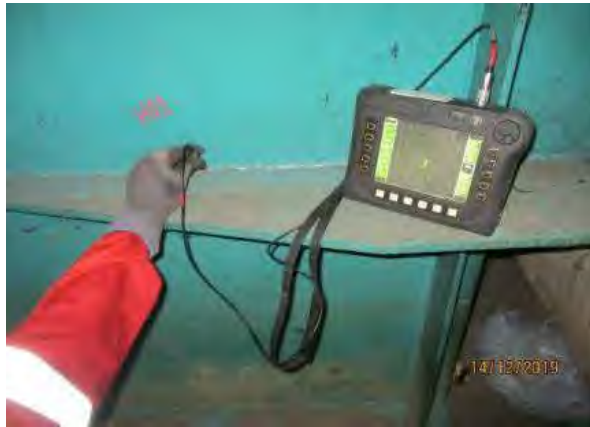
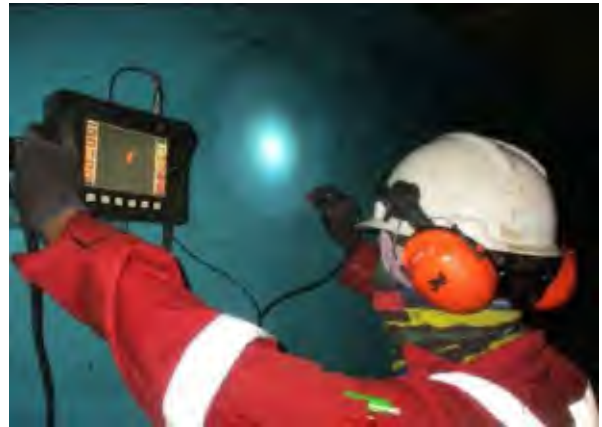
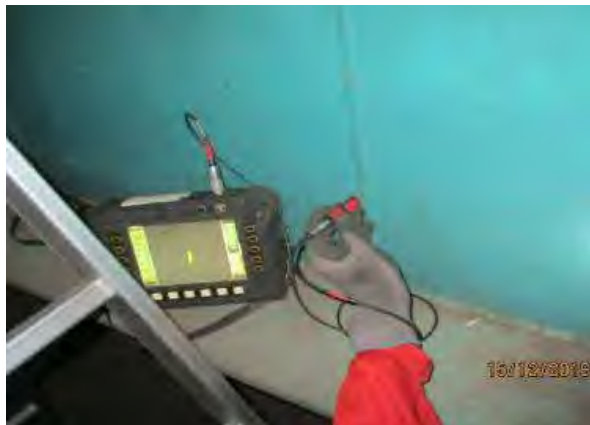
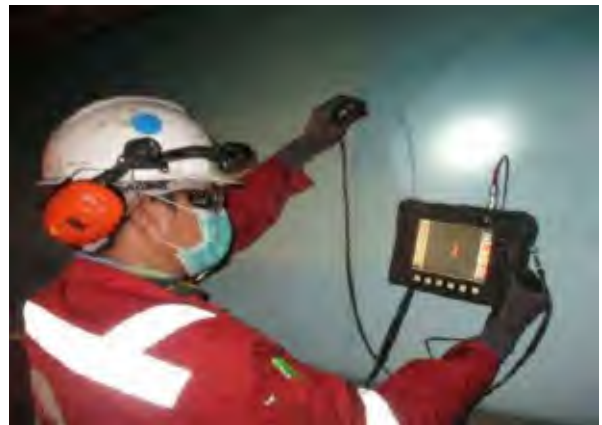
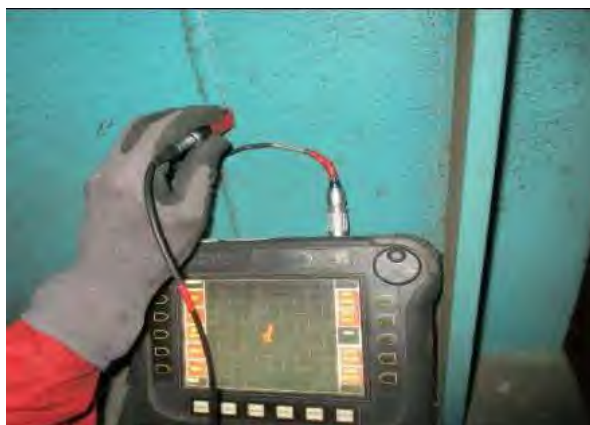
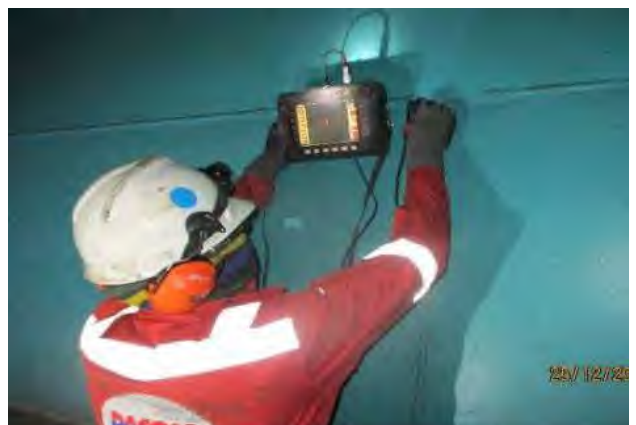
หลัก ว่าเรียบหรือไม่เรียบ ซึ่งรอยเชื่อมส่วนใหญ่ของคานประกอบในสะพานข้ามแยกมีลักษณะไม่เรียบ  
ตัวอย่างการตรวจสอบความสมบูรณ์ของรอยเชื่อมแสดงไว้ในรูปที่ 4.1-13

รูปที่ 4.1-13 ตัวอย่างค่าสัญญาณที่ตรวจวัดได้ในรอยเชื่อมต่างๆ ของสะพานหลักข้ามแยกลาดพร้าว

การตรวจสอบความสมบูรณ์ของรอยเชื่อมด้วยวิธี Eddy Current มีข้อจำกัดเรื่องขนาดรอยแตกที่สามารถตรวจจับได้ ทั้งนี้เนื่องจากค่าสัญญาณขนาดเล็กที่เทียบเท่ารอยแตกกว้าง 0.2 มม. ลึก 0.5 มม. เป็นค่าที่ได้จากแท่งคาร์ไบด์ผิวเรียบเท่านั้น โดยการตรวจสอบที่หน้างาน จะปรับค่าสัญญาณขนาดเล็กนี้ให้มีขนาดประมาณ 40 % ของหน้าจอดังรูปที่ 4.1-6 (ข) หากใช้วิธี Eddy Current ตรวจสอบผิวยอยเชื่อมที่ไม่ราบเรียบ มีตะเข็บ หรือมีร่อง วิธีนี้จะไม่สามารถระบุรอยแตกที่มีขนาดเล็กมากได้ เพราะความไม่ราบเรียบจะทำให้เกิดค่าสัญญาณขนาดเล็กใกล้เคียงกับค่าสัญญาณขนาดเล็กที่เทียบเท่ารอยแตกกว้าง 0.2 มม. ลึก 0.5 มม. การตรวจสอบค่าสัญญาณขนาดเล็กจึงใช้วิจารณ์ญาณของผู้ทดสอบในการสังเกตบริเวณที่ทดสอบนั้นเป็น

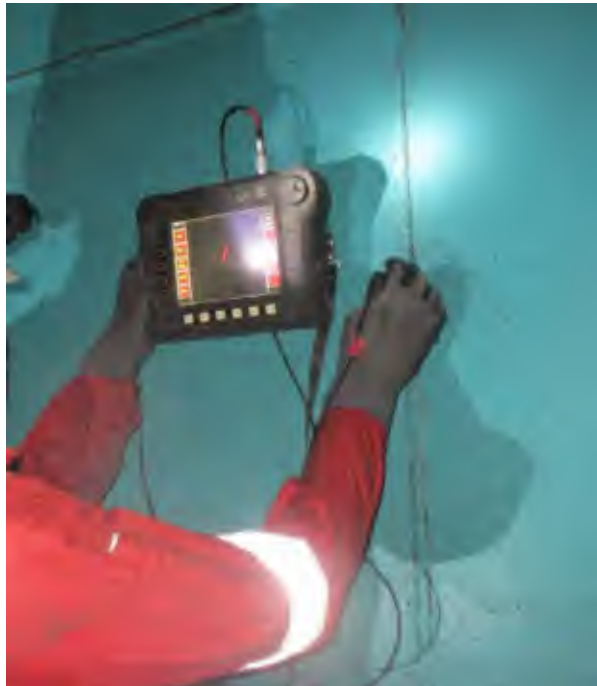
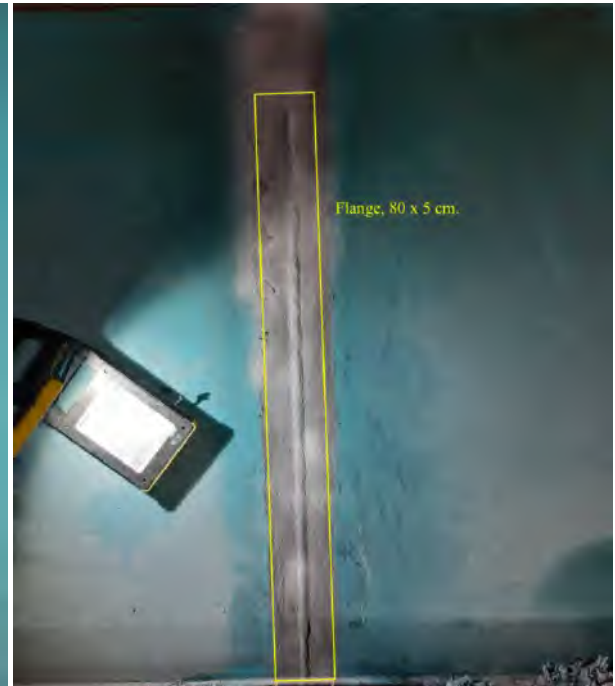
รูปที่ 4.2-2 แสดงผลการตรวจสอบรอยเชื่อมที่จุด A ที่เคยตรวจสอบด้วยวิธี Eddy Current ซึ่งค่าสัญญาณที่ตรวจวัดได้ พบว่าอ่อนมาก เป็นเพียงความขรุขระของผิวรอยเชื่อมเท่านั้น และที่บริเวณจุด A นี้ได้ทำการทดสอบซ้ำอีกครั้งด้วยวิธี Magnetic Particle ซึ่งจำเป็นจะต้องลอกสีบริเวณนั้นออกก่อนทำการทดสอบ โดยน้ำยาและผงแม่เหล็ก เมื่อตรวจสอบรอยเชื่อมในบริเวณดังกล่าว ก็ไม่พบรอยแตกใด ๆ ดังนั้น ผลการทดสอบด้วยวิธี Eddy Current ที่ได้ใช้สุ่มตรวจสอบรอยเชื่อมในบริเวณต่าง ๆ ของทั้ง 3 สะพานให้ผลสอดคล้องกับการตรวจสอบด้วยวิธี Magnetic Particle

(ก) การตรวจสอบด้วยวิธี Eddy Current  
(ไม่พบรอยแตก)

(ข) การตรวจสอบด้วยวิธี Magnetic Particle  
(ไม่พบรอยแตก)

#### รูปที่ 4.2-2 การตรวจสอบรอยเชื่อมสภาพปกติที่จุด A ด้วยวิธี Eddy Current และวิธี Magnetic Particle

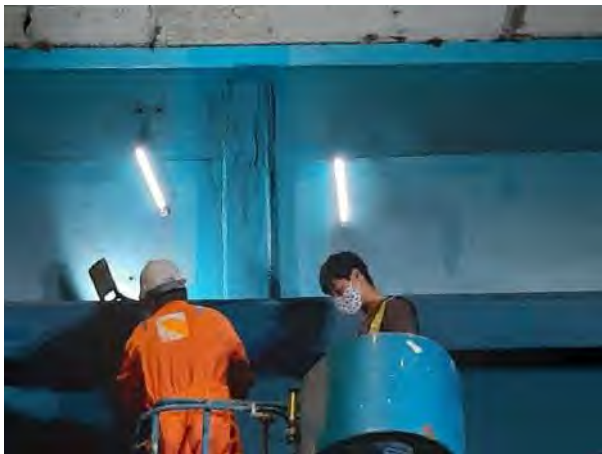
(ก) ก่อนลอกสี

รูปที่ 4.2-3 แสดงการตรวจสอบรอยเชื่อมที่จุด B ที่ใช้ซ่อมรอยร้าวด้วยวิธี Magnetic Particle ซึ่งจำเป็นจะต้องลอกสีบริเวณนั้นออกก่อนทำการทดสอบ จากการตรวจสอบสภาพของรอยเชื่อมบริเวณแผ่นประกับรอยต่อ (Gusset Plate) ด้วยวิธี Magnetic Particle พบว่ามีรอยแตกขนาดเล็ก (Small Cracks) 1 เส้น ที่ปีกคานด้านล่างดังรูปที่ 4.2-4 และสังเกตเห็นรอยแตกขนาดเล็กมาก (Micro Crack) จำนวนมากขนานกันกระจายอยู่ตามแนวรอยเชื่อมบริเวณเอวคานดังรูปที่ 4.2-5 ถึง รูปที่ 4.2-8 โดยตำแหน่งรอยแตกขนาดเล็กมากนี้จะอยู่ถัดจากแนวรอยเชื่อมและเกิดขึ้นในทิศทางตั้งฉากกับแนวรอยเชื่อม

ในทิศทางตั้งฉากกับแนวรอยเชื่อมได้ โดยปีกคานด้านล่างอาจมีความล้าสะสมมากจึงทำให้เห็นเป็นรอยแตกขนาดเล็ก (Small Crack) ส่วนเอวคานมีความล้าสะสมน้อยจึงเห็นเป็นเพียงรอยแตกขนาดมาก (Micro Crack) ดังนั้นต้องปรับปรุงเสริมกำลังงานซ่อมชั่วคราวที่ใช้แผ่นเหล็กเชื่อมประกบคานที่ล้าขาดให้มีความแข็งแรงเพิ่มขึ้น เพื่อให้คานสะพานมีความปลอดภัยเพียงพอ

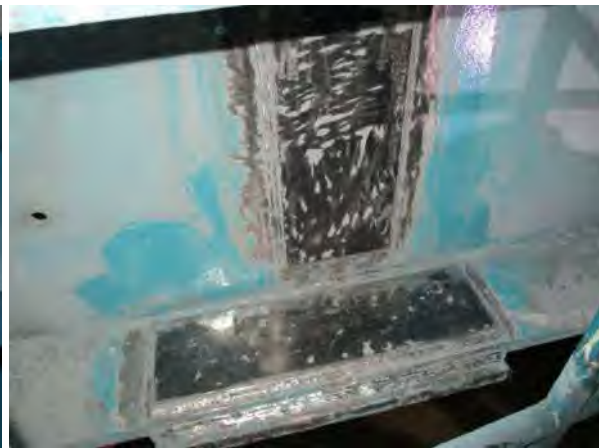
(ข) หลังลอกสี ทาน้ำยา และโรยผงแม่เหล็ก

รูปที่ 4.2-3 การตรวจสอบรอยเชื่อมที่ใช้ซ่อมบริเวณที่ฉีกขาดที่จุด B ด้วยวิธี Magnetic Particle

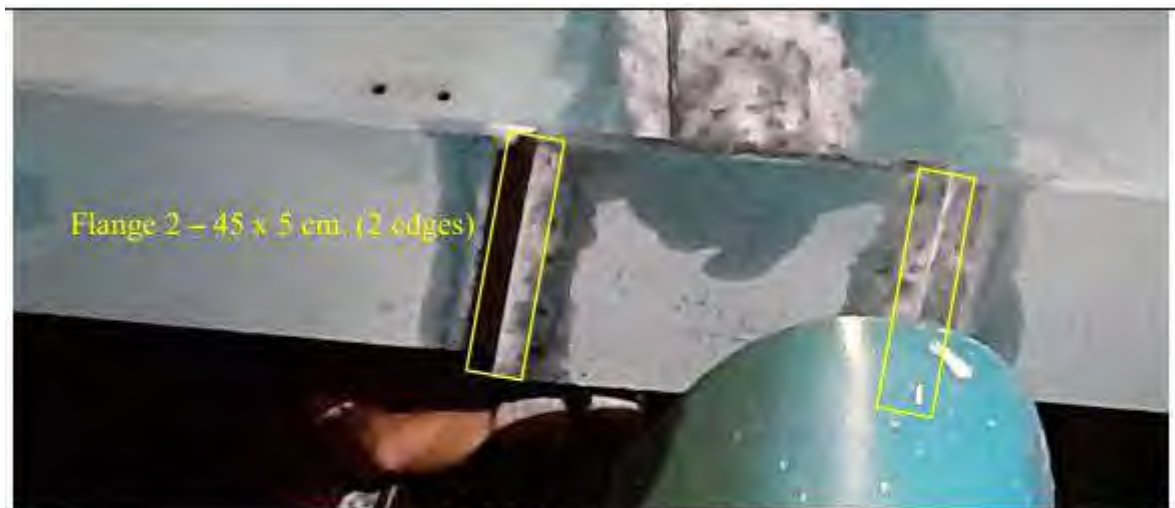
FIGURE 3: Item B – Flange 2 (opposite side to Flange 1)  
No relevant indication

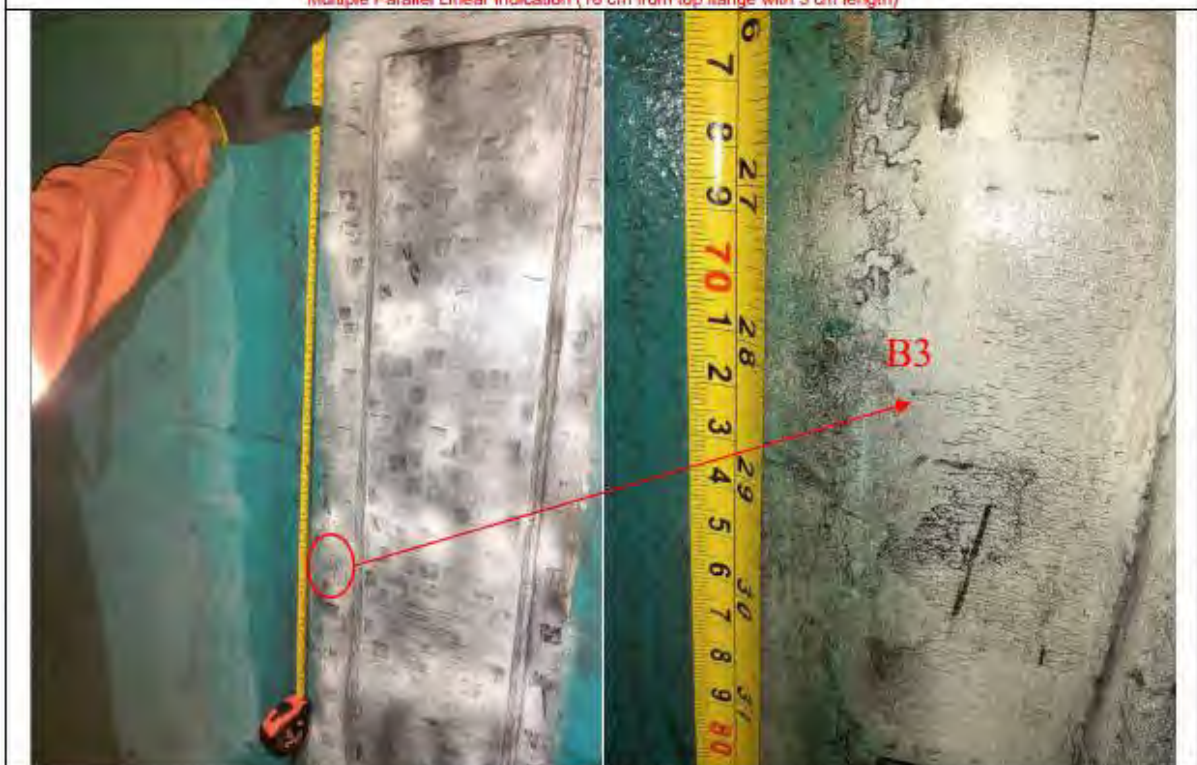
FIGURE 6: Item B – Web / B3 Indication  
Multiple Parallel Linear Indication (70 cm from top flange with 9 cm length)

รูปที่ 4.2-6 ผลการตรวจสอบรอยเชื่อมที่ใช้ซ่อมบริเวณที่ฉีกขาดที่จุด B ด้วยวิธี Magnetic Particle  
(ภาพถ่ายที่เอวคาน ตำแหน่ง B2 และ B3)

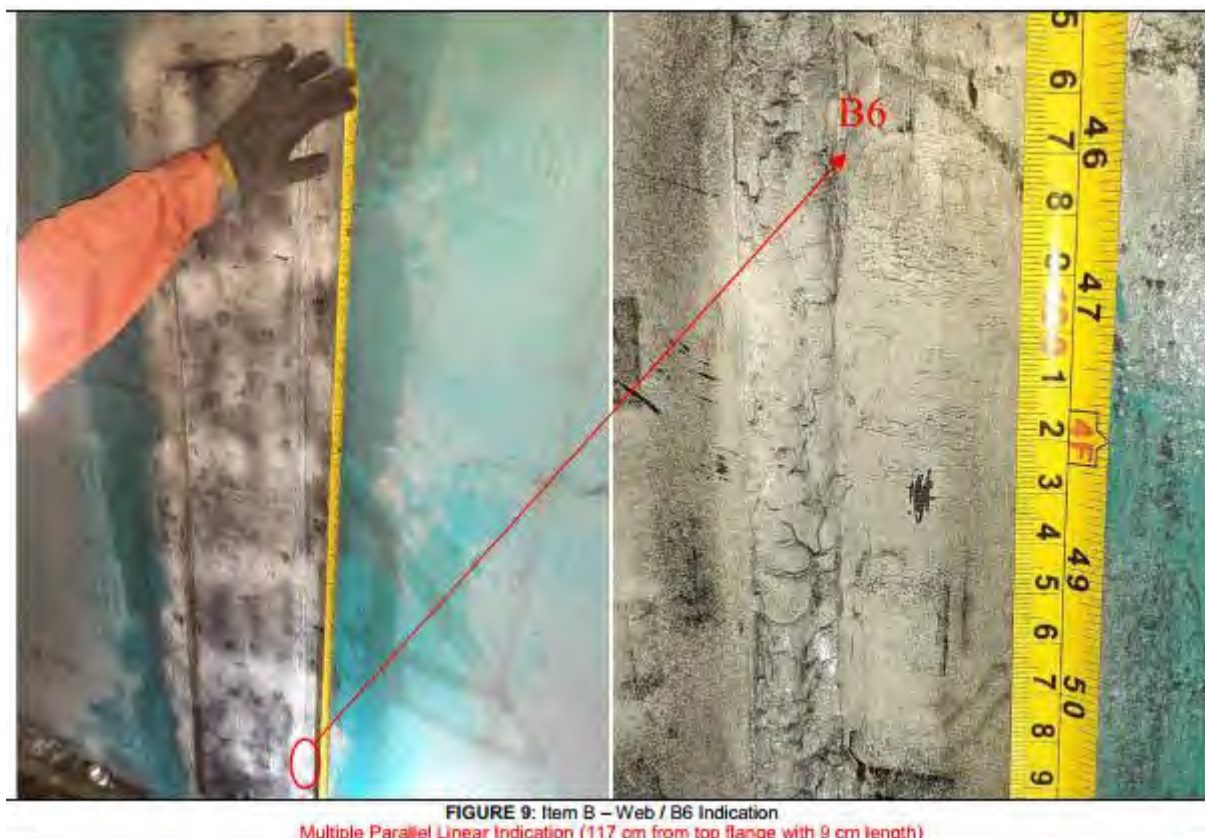
รูปที่ 4.2-8 ผลการตรวจสอบรอยเชื่อมที่ใช้ซ่อมบริเวณที่ฉีกขาดที่จุด B ด้วยวิธี Magnetic Particle  
(ภาพถ่ายที่เอวคาน ตำแหน่ง B6)

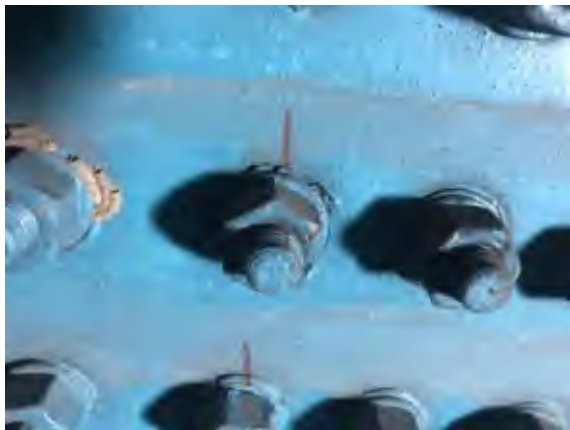
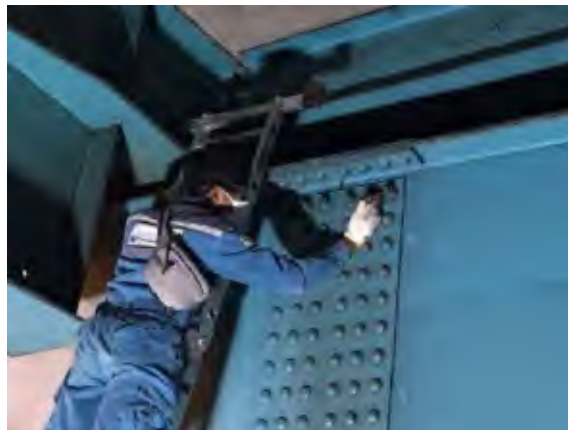
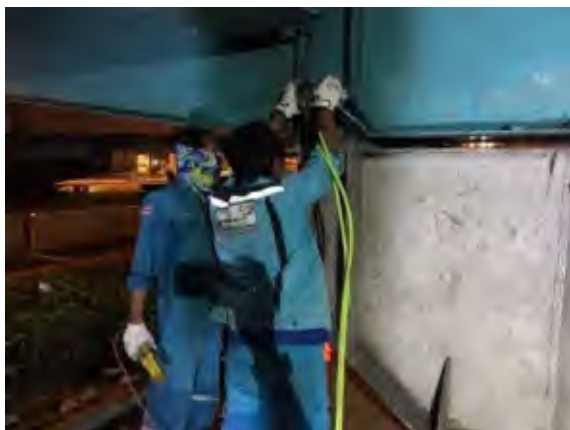
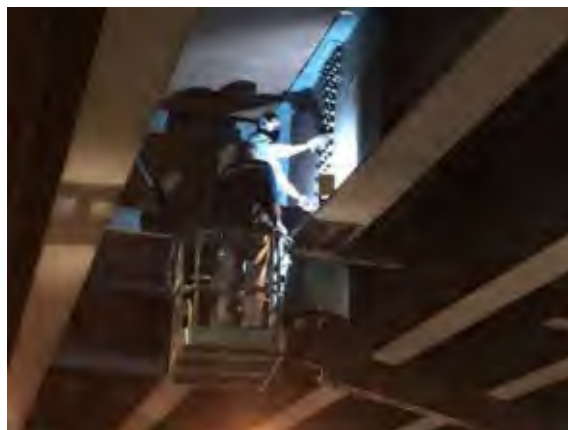
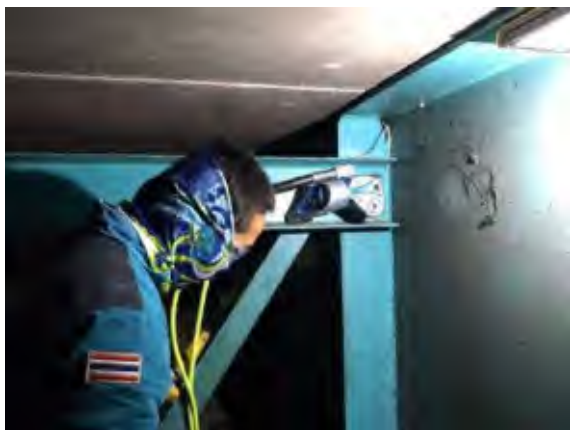
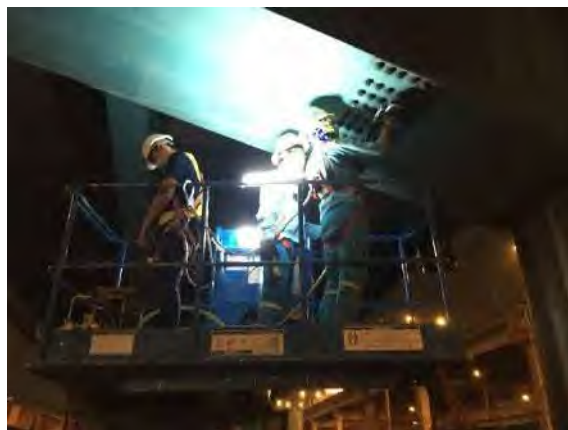
รูปที่ 4.3-8 การตรวจสอบความสมบูรณ์ของสลักเกลียวด้วยวิธี Torque Examination

ที่ปรึกษาได้ทำการสุ่มตรวจสอบความสมบูรณ์ของสลักเกลียวด้วยวิธี Torque Examination ของ สะพานเหล็กข้ามแยกลาดพร้าวทั้ง 3 สะพาน ดังแสดงในรูปที่ 4.3-8 สามารถสรุปจำนวนของการตรวจสอบ สลักเกลียวได้ดังตารางที่ 4.3-5 รวมจำนวนของการตรวจสอบสลักเกลียวเท่ากับ 1,222 ตัว ผลรายงานการ ตรวจสอบความสมบูรณ์ของสลักเกลียวด้วยวิธี Torque Examination แสดงอยู่ใน “รายงานการตรวจสอบ ความสมบูรณ์ของรอยต่อโครงสร้างสะพานเหล็กข้ามแยกลาดพร้าว”

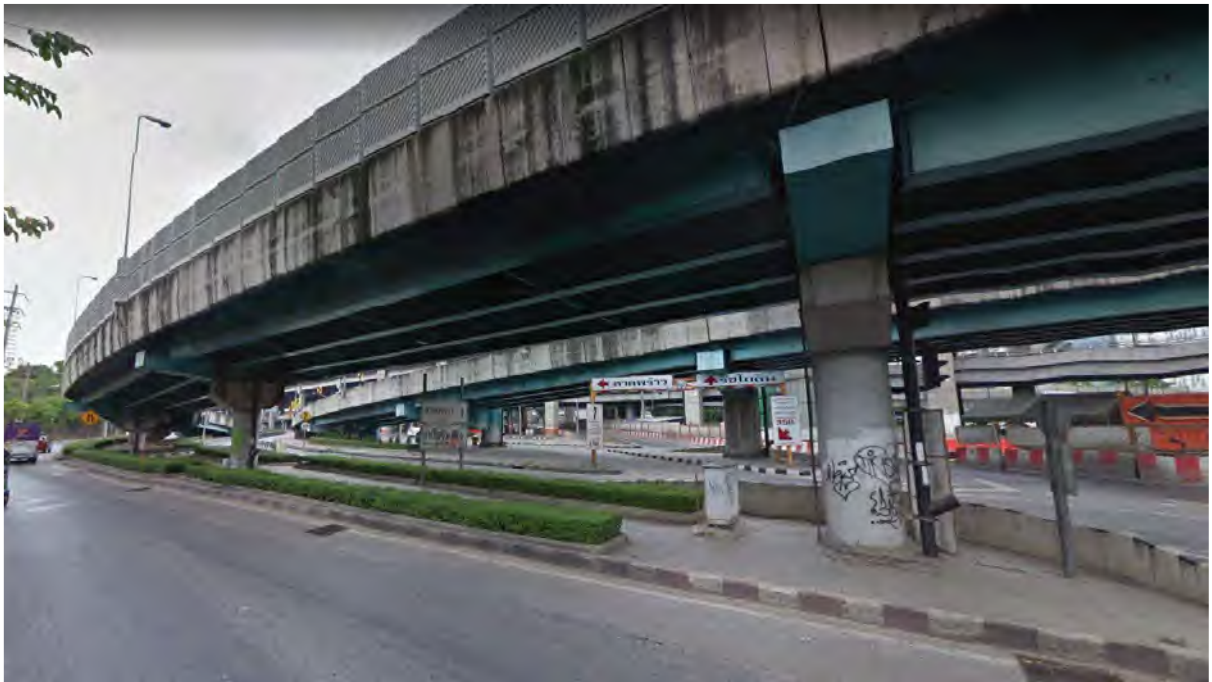
รูปที่ 5.1-1 สะพานตัวที่ 1 (Flyover 1) ช่วงสะพานที่ 9 (Span 9)

- สะพานตัวที่ 1 จำนวน 1 ช่วงสะพาน คือ ช่วงสะพานที่ 9 ความยาวช่วง 25 เมตร
- สะพานตัวที่ 2 จำนวน 1 ช่วงสะพาน คือ ช่วงสะพานที่ 9 ความยาวช่วง 34.40 เมตร
- สะพานตัวที่ 3 จำนวน 2 ช่วงสะพาน คือ ช่วงสะพานที่ 7 และ 8 ความยาวช่วง 34.75 เมตร (ช่วงสะพานที่เกิดรอยฉีกขาด) และ 45.00 เมตร

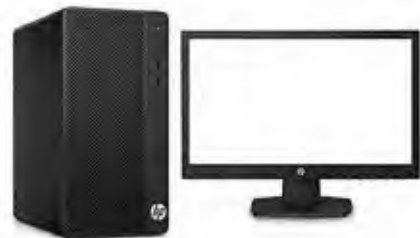
รูปที่ 5.2-1 อุปกรณ์สำหรับใช้ตรวจวัดพฤติกรรมสะพาน

ง) คอมพิวเตอร์ (Notebook)

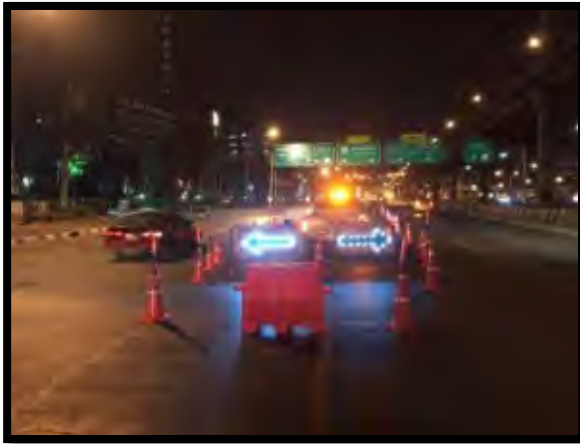
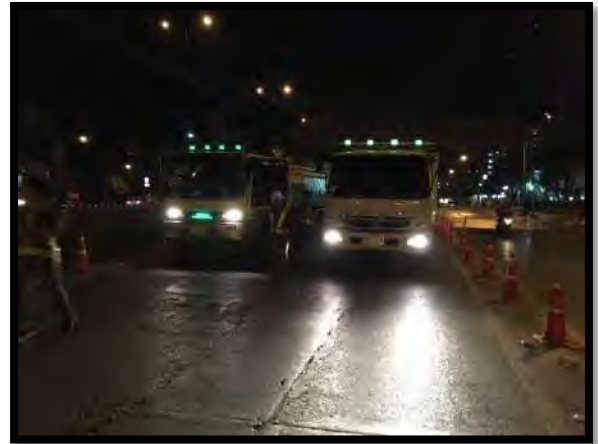
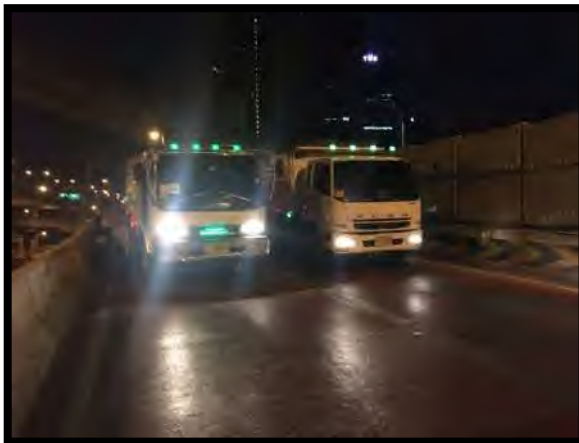
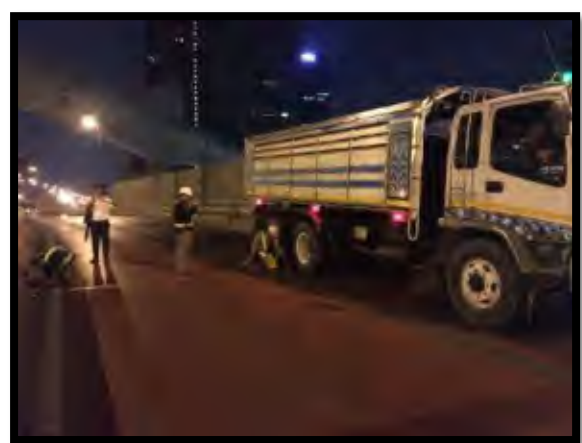
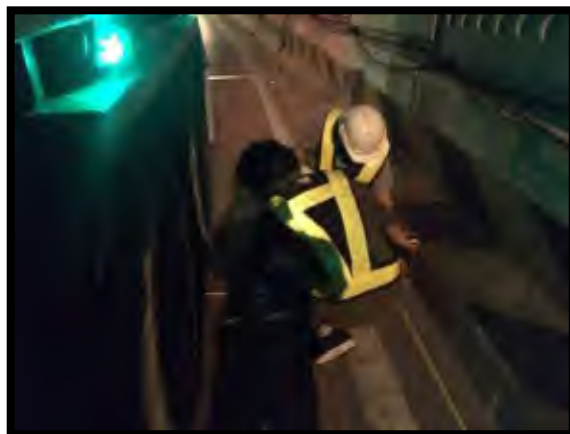
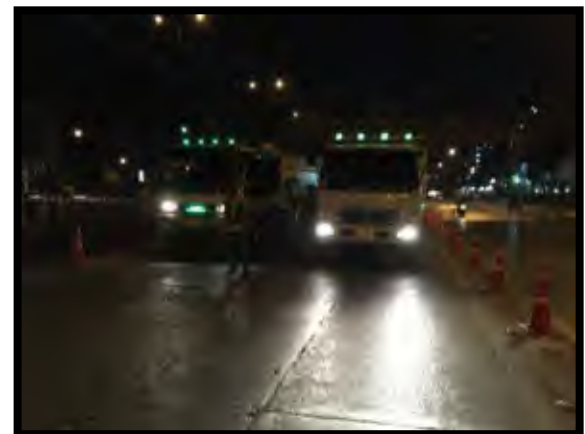
รูปที่ 5.7-5 ภาพการทำงานการทดสอบสะพานตัวที่ 1 (Flyover 1)

ที่ปรึกษาได้ดำเนินการทดสอบภายใต้สภาวะควบคุม ประกอบด้วย การทดสอบแบบสถิต (Static Test) และการทดสอบแบบพลวัต (Dynamic Test) โดยในการทดสอบจำเป็นต้องปิดเบี่ยงการจราจรเพื่อทำการทดสอบสภาวะควบคุมดังกล่าว

ผลการทดสอบแบบสถิติของสะพานตัวที่ 1 พบว่าความเครียดที่ปีกคานด้านล่างที่กึ่งกลางช่วงสะพานจะเกิดขึ้นสูงสุดเมื่อรถบรรทุกจอดที่ตำแหน่ง  $L/2$  หากใช้รถบรรทุก 2 คัน จะเกิดความเครียดในคานแต่ละตัวในช่วง 130-160 microstrains หากใช้รถบรรทุก 1 คัน จอดช่องจราจรด้านซ้าย จะเกิดความเครียดสูงสุดประมาณ 145 microstrains ที่คานริมด้านซ้ายสุด และเกิดความเครียดต่ำสุดประมาณ 10 microstrains ที่คานริมด้านขวาสุด หากใช้รถบรรทุก 1 คัน จอดช่องจราจรด้านขวา จะเกิดความเครียดสูงสุดประมาณ 135 microstrains ที่คานริมด้านขวาสุด และเกิดความเครียดต่ำสุดประมาณ 20 microstrains ที่คานริมด้านซ้ายสุด

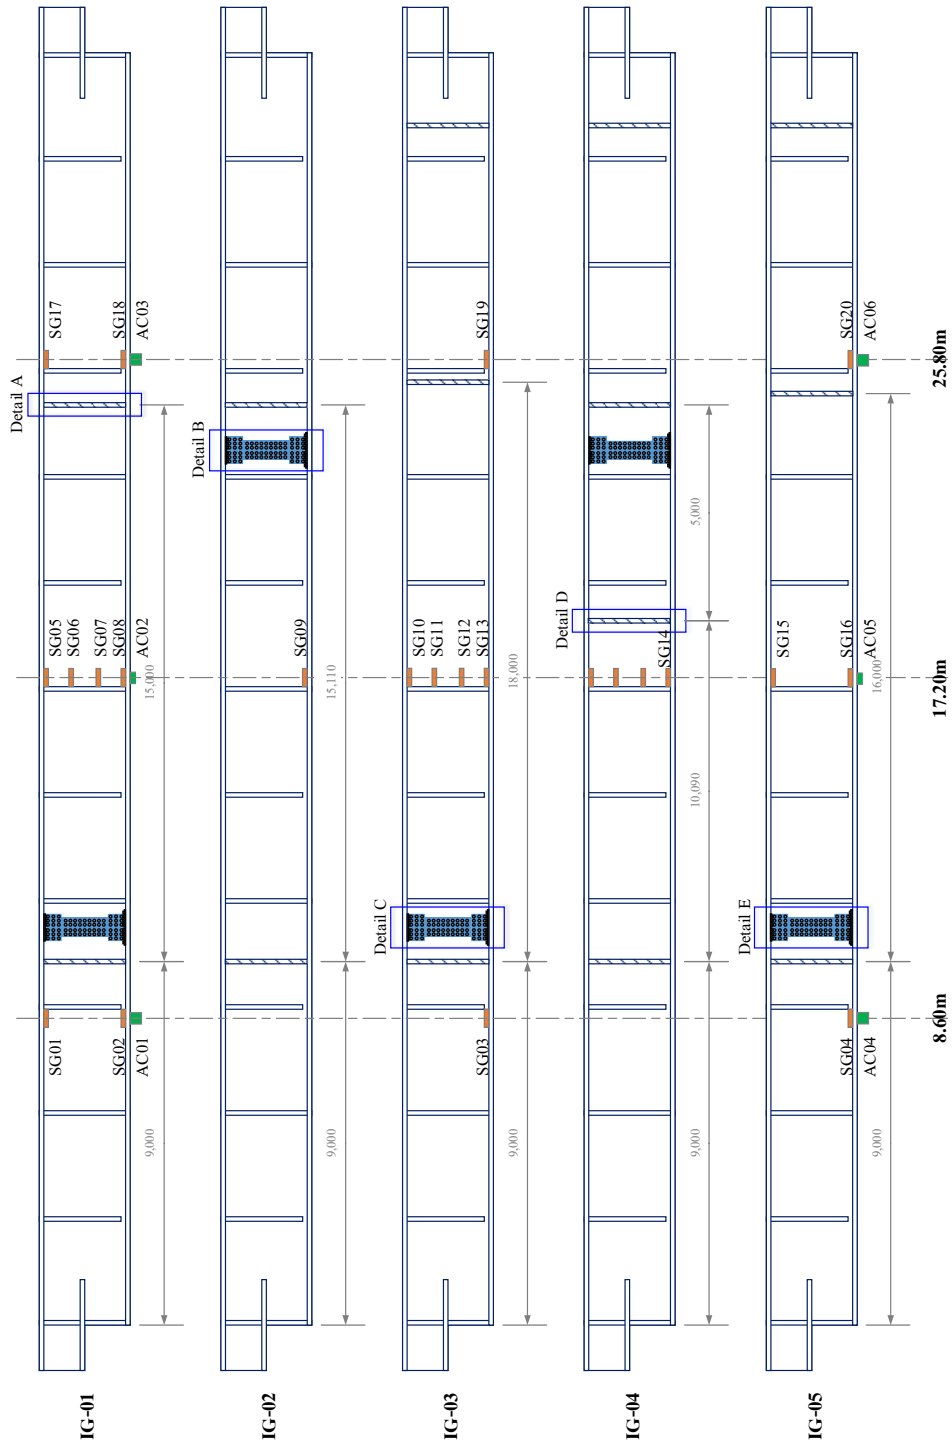
รูปที่ 5.8-2 ตำแหน่งติดตั้งอุปกรณ์ตรวจวัดสะพานตัวที่ 2 (Flyover 2)

ที่ปรึกษาได้ทำการติดตั้งอุปกรณ์ตรวจวัดความเร่งจากการสั่นไหว (Accelerometer) จำนวน 6 ตำแหน่ง และอุปกรณ์ตรวจวัดความเครียด (Strain Gauge) สำหรับวัดการยืดหดตัวของโครงสร้าง จำนวน 50 ตำแหน่ง โดยมีรายละเอียดดังนี้

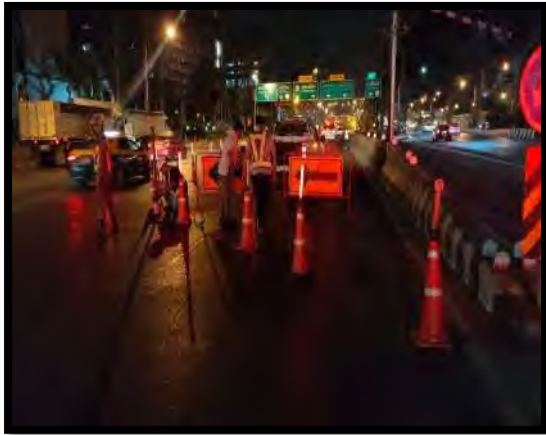
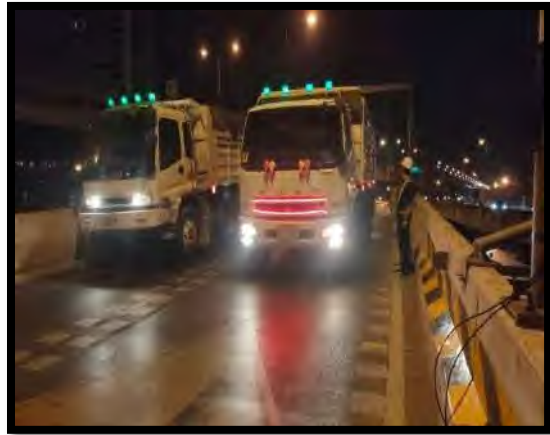
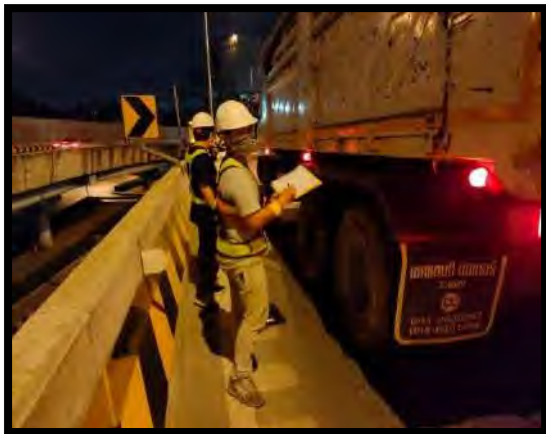
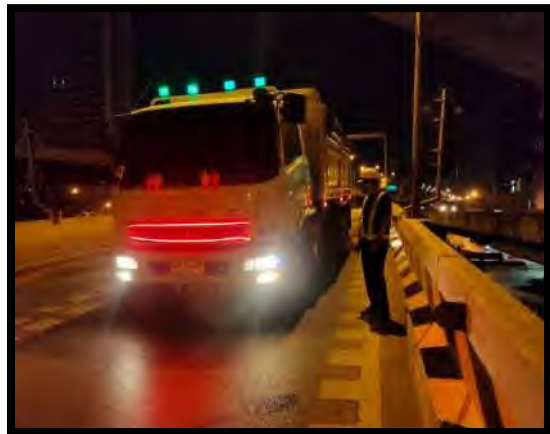
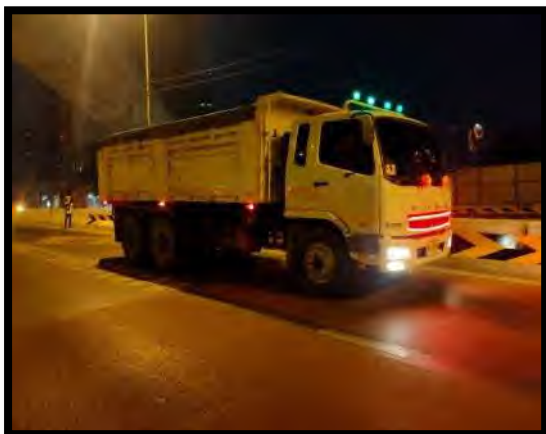
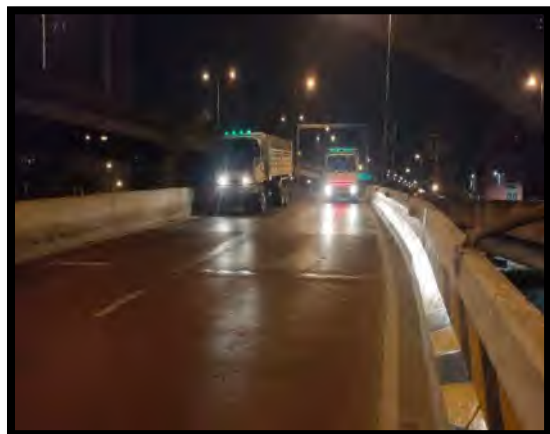
รูปที่ 5.8-5 ภาพการทำงานการทดสอบสะพานตัวที่ 2 (Flyover 2)

ที่ปรึกษาได้ดำเนินการทดสอบภายใต้สภาวะควบคุม ประกอบด้วย การทดสอบแบบสถิต (Static Test) และการทดสอบแบบพลวัต (Dynamic Test) โดยในการทดสอบจำเป็นต้องปิดเบี่ยงการจราจรเพื่อทำการทดสอบสภาวะควบคุมดังกล่าว

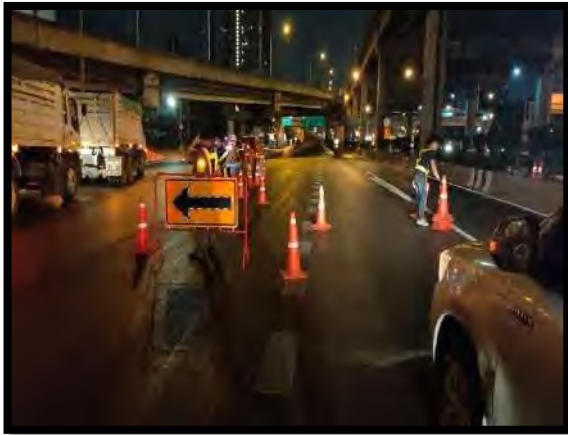
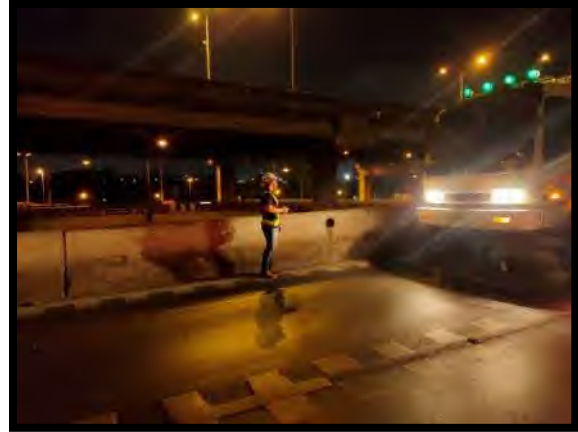
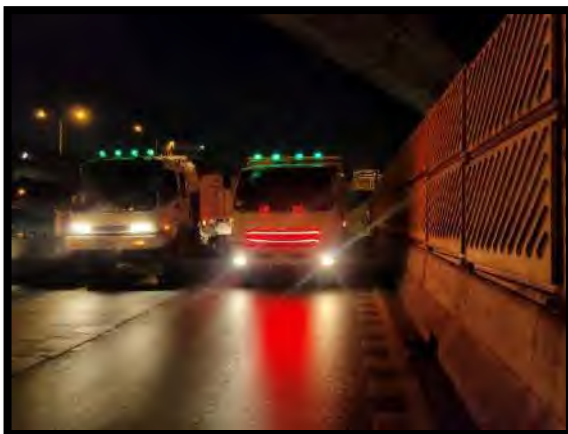
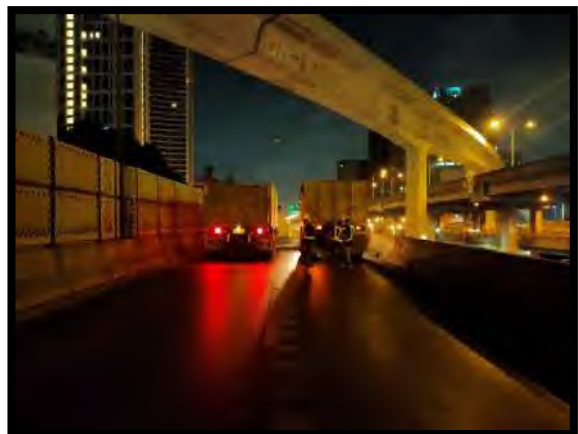
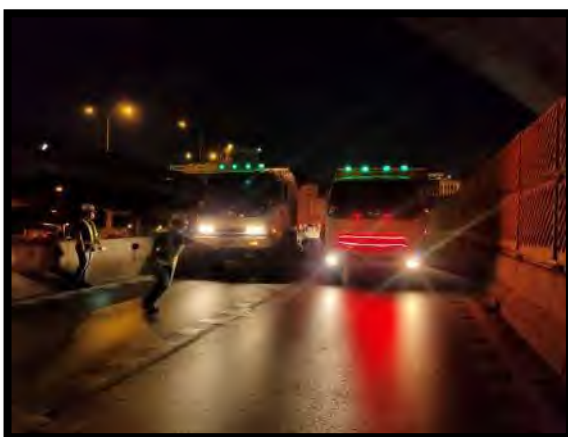
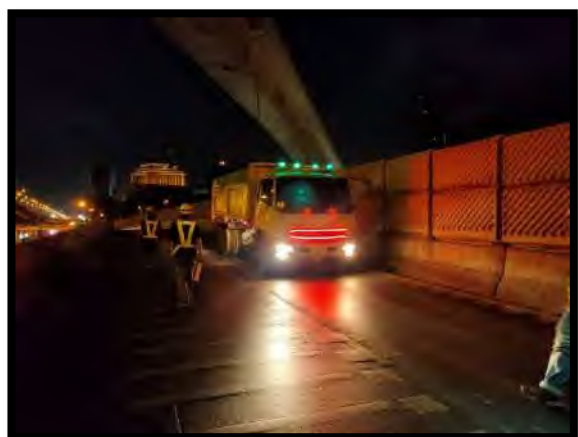
รูปที่ 5.9-6 ภาพการทำงานการทดสอบสะพานตัวที่ 3 (Flyover 3)

ที่ปรึกษาได้ดำเนินการทดสอบภายใต้สภาวะควบคุม ประกอบด้วย การทดสอบแบบสถิต (Static Test) และการทดสอบแบบพลวัต (Dynamic Test) โดยในการทดสอบจำเป็นต้องปิดเบี่ยงการจราจรเพื่อทำการทดสอบสภาวะควบคุมดังกล่าว

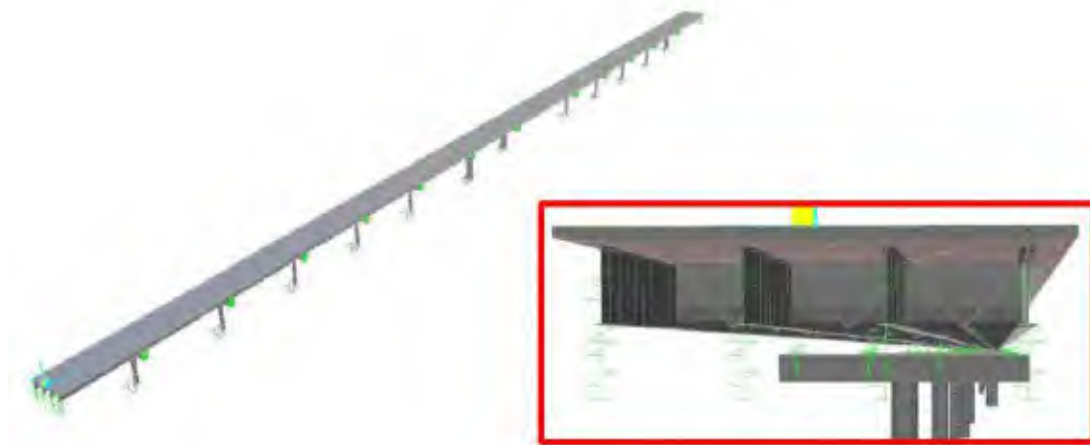
รูปที่ 6.4-2 แบบจำลองสะพาน Flyover No.1

เมื่อได้จำลองชิ้นส่วนต่าง ๆ ของสะพาน Flyover No.1 เรียบร้อยแล้ว จะทำการปรับเทียบแบบจำลองกับผลการทดสอบในภาคสนาม (Model Calibration)

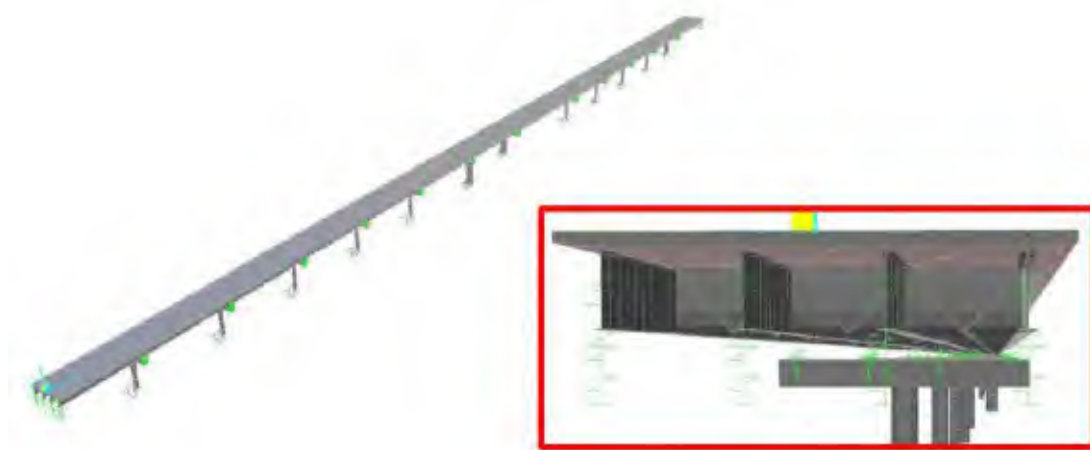
รูปที่ 9.2-1 แบบจำลอง FEA ของ สะพาน Flyover No.1 ที่เปรียบเทียบกับผลการทดสอบเรียบร้อยแล้ว

สำหรับสะพานหลักข้ามแยกลาดพร้าวตัวที่ 1 นั้น ที่ปรึกษา ได้นำแบบก่อสร้างมาสร้างแบบจำลอง และนำไปเปรียบเทียบกับผลการทดสอบในภาคสนาม จากนั้นจึงนำมาวิเคราะห์หาผลเนื่องจาก Fatigue Truck ตามข้อกำหนด AASHTO LRFD โดยแบบจำลองที่ใช้แสดงดังนี้

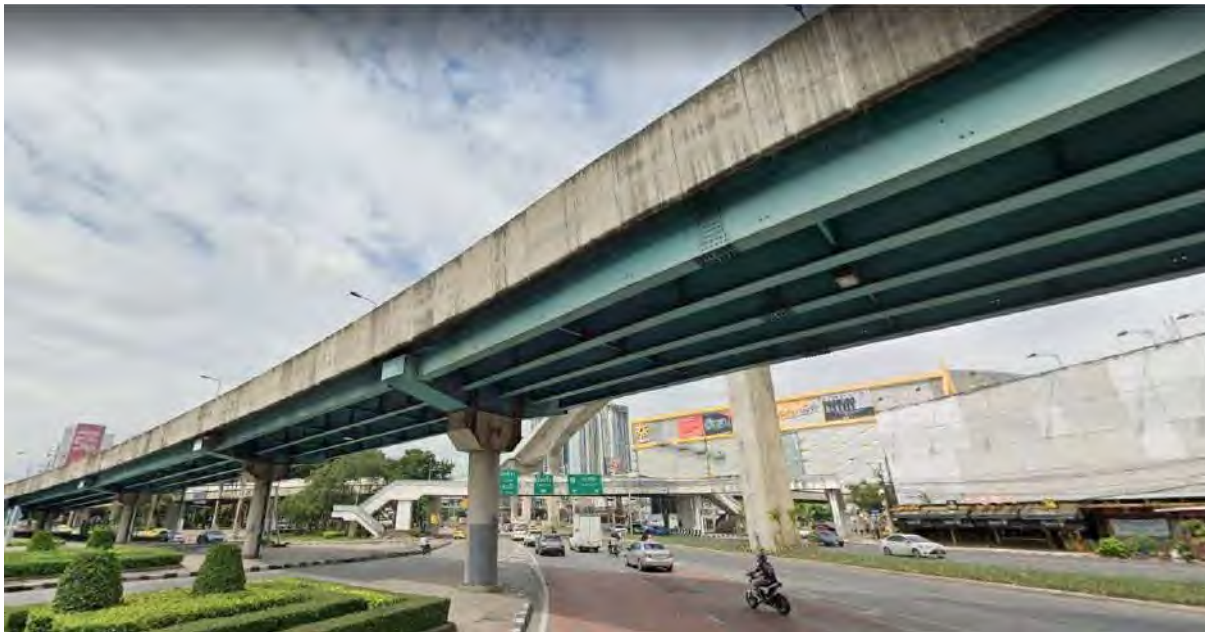
บริเวณทางแยกลาดพร้าวโดยสำนักงานโยธา กรุงเทพมหานครเมื่อปี พ.ศ. 2549 ต่อมาในปี พ.ศ. 2559 กรมทางหลวงรับโอนสะพานทั้ง 3 มาอยู่ในความดูแลรับผิดชอบ รูปที่ 10.1-2 แสดงโครงสร้างคานเหล็กรูปตัวไอและตอม่อประเภทเสาเดี่ยวของสะพานเหล็กข้ามแยกลาดพร้าว

รูปที่ 10.1-2 คานเหล็กรูปตัวไอและตอม่อประเภทเสาเดี่ยวของสะพานเหล็กข้ามแยกลาดพร้าว

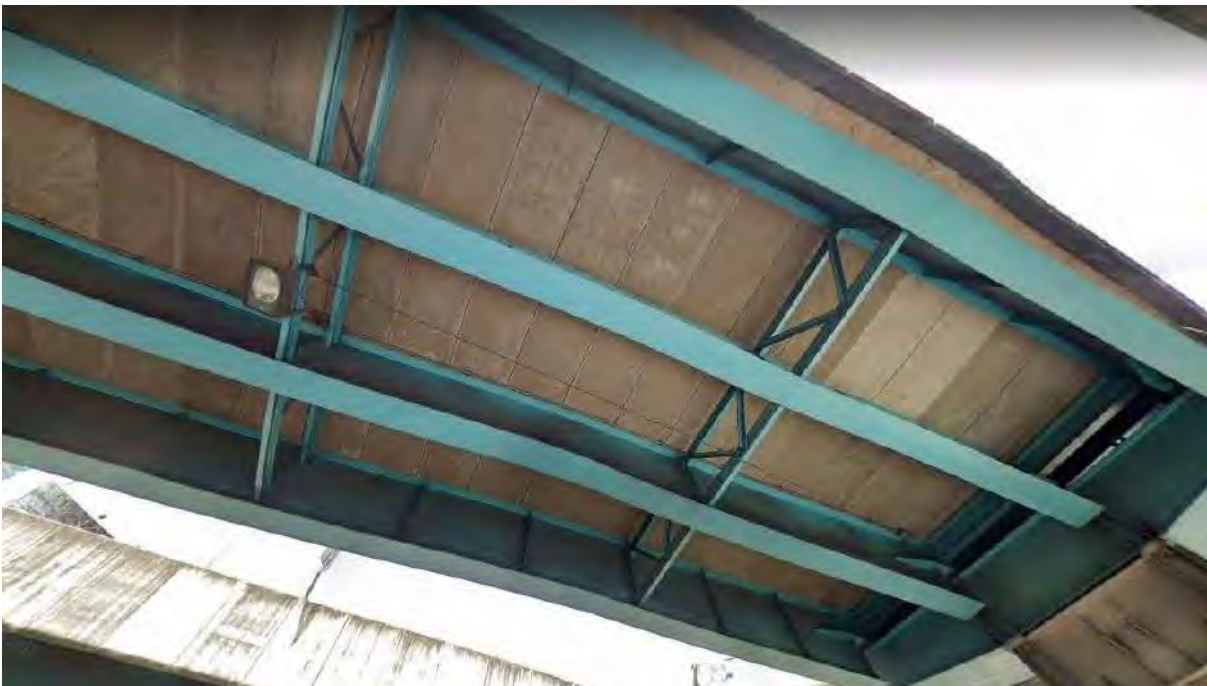
พื้นสะพานของสะพานเหล็กข้ามแยกลาดพร้าวเป็นพื้นสะพานคอนกรีตเสริมเหล็กหล่อในที่  
หนา 15 เซนติเมตร เททับลงบนแผ่นพื้นสำเร็จรูปหนา 7 เซนติเมตร ซึ่งวางพาดระหว่างคานสะพาน พื้น  
สะพานและแผ่นพื้นสำเร็จรูปยึดติดกับคานสะพานโดยอาศัยสลักรับแรงเฉือน (Shear Key) ซึ่งเชื่อมติดตาม  
แนวปีกคานสะพานด้านบน พื้นสะพานเป็นโครงสร้างส่วนแรกที่ได้รับแรงกระทำเนื่องจากน้ำหนักบรรทุก  
จร รูปที่ 10.2-1 แสดงพื้นสะพานของสะพานเหล็กข้ามแยกลาดพร้าว

รูปที่ 10.2-1 พื้นสะพานคอนกรีตหล่อในที่เททับลงบนแผ่นพื้นสำเร็จรูป

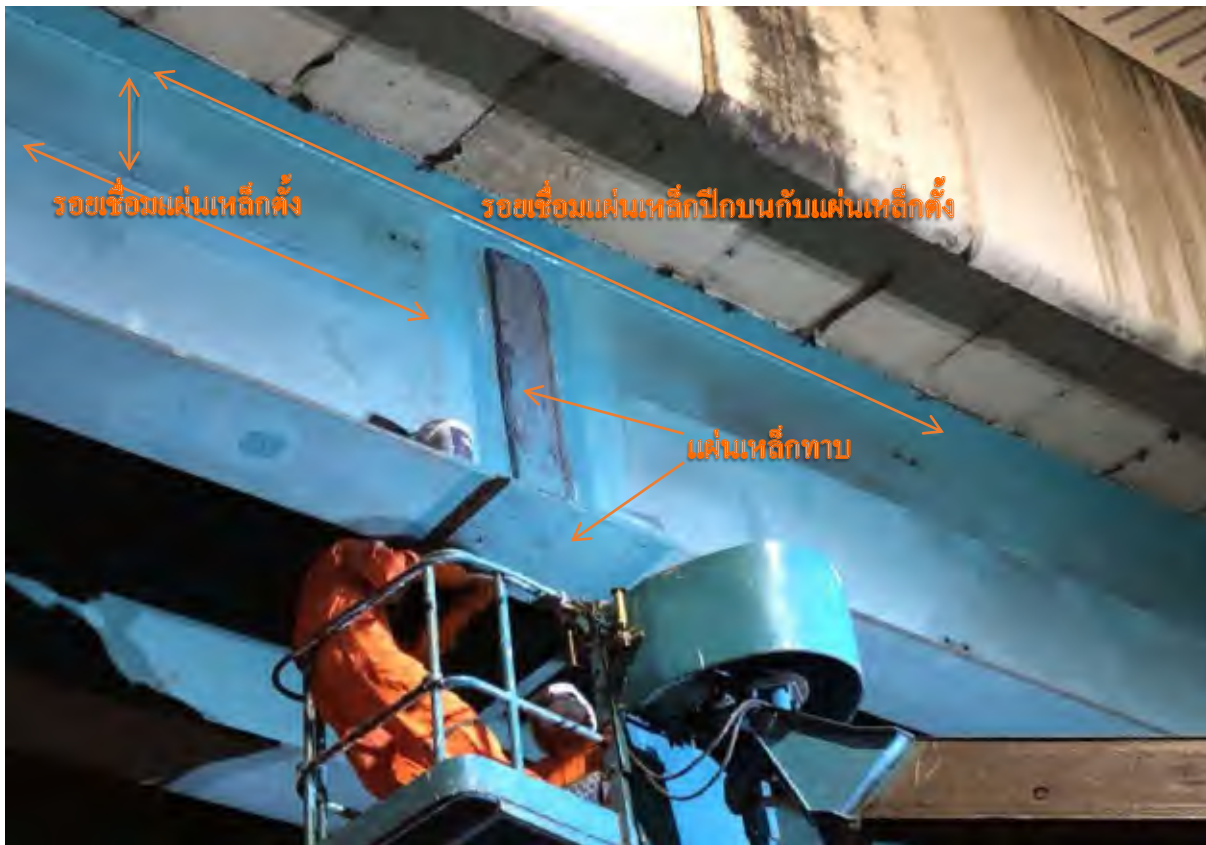
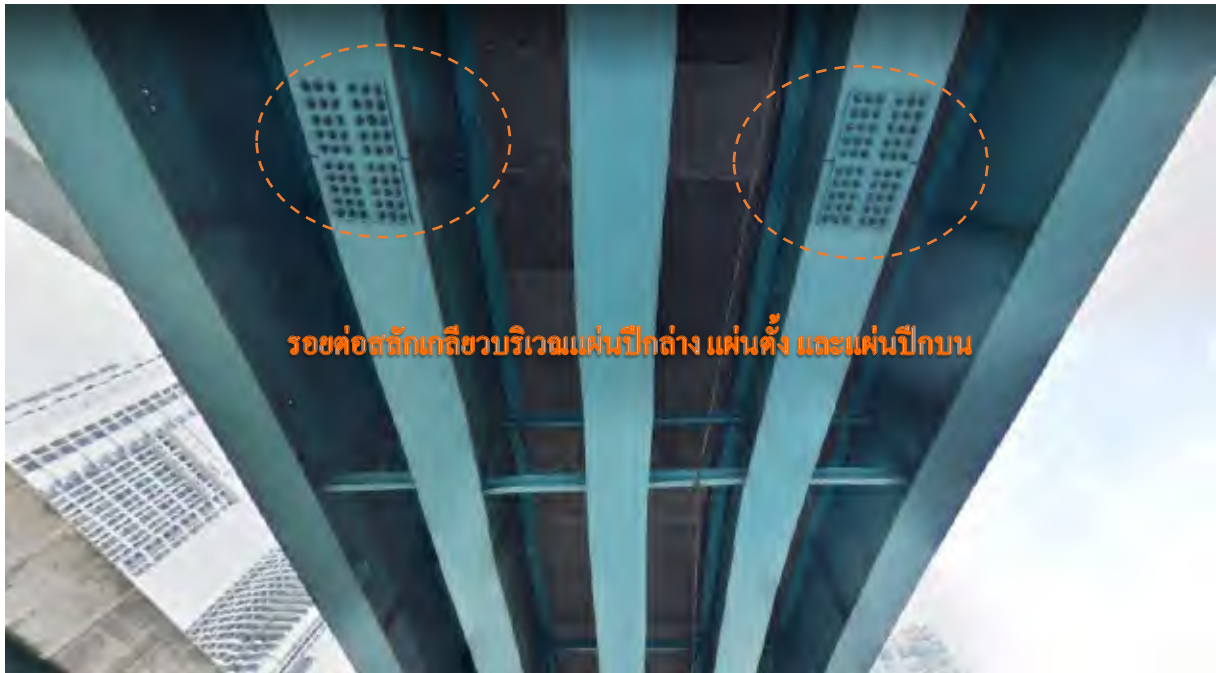
รูปที่ 10.2-2 (ต่อ) รายละเอียดต่างๆ ของคานสะพาน

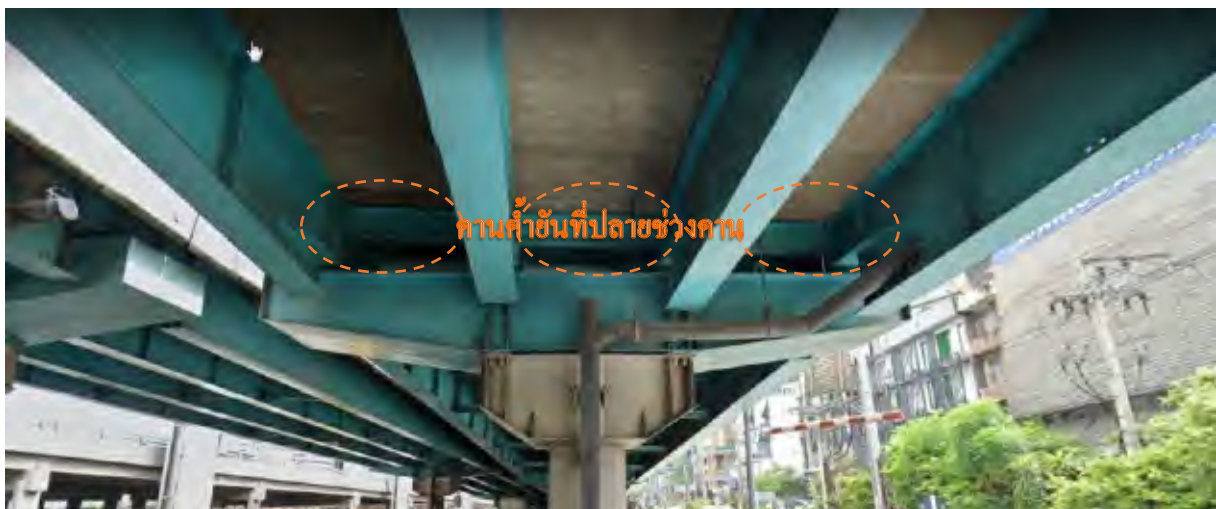
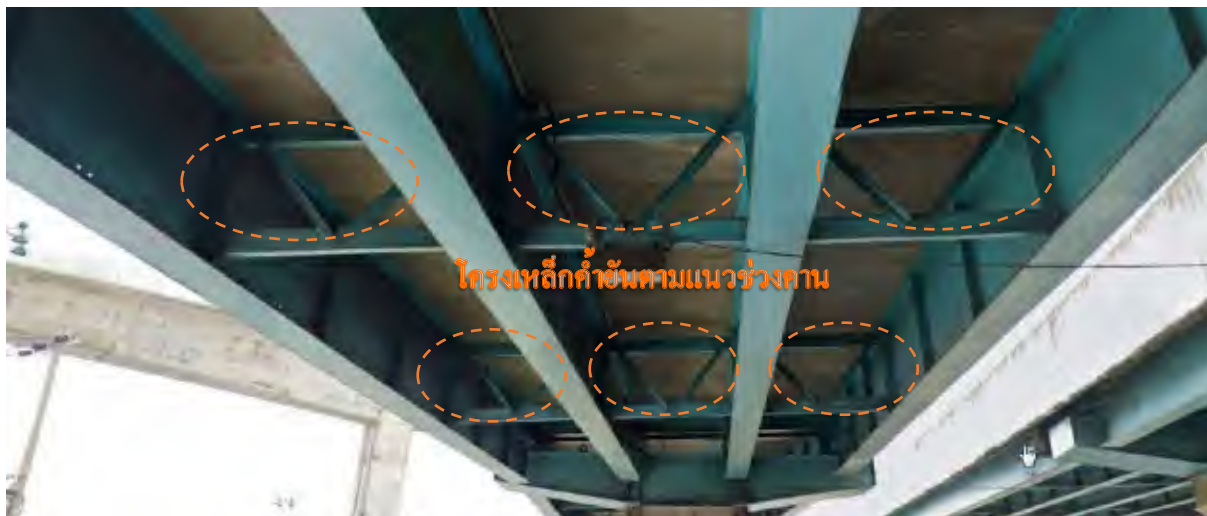
ค้ำยันคานสะพานเป็นโครงสร้างในทิศทางขวางกับแนวกานสะพาน ทำหน้าที่หลักในการเสริมสร้างเสถียรภาพให้กับคานสะพานในแต่ละช่วงสะพานโดยยึดคานสะพานเข้าด้วยกัน และทำหน้าที่กระจายแรงกระทำเนื่องจากน้ำหนักบรรทุกจรลงคานสะพานเพื่อให้คานสะพานแต่ละตัวช่วยกันรับแรง ค้ำยันคานสะพานของสะพานเหล็กข้ามแยกลาดพร้าวมี 2 รูปแบบ ได้แก่ คานค้ำยัน (Diaphragm) ยึดคานสะพานที่ปลายช่วงคาน และโครงเหล็กค้ำยัน (Cross Frame) ยึดคานสะพานตามแนวกาน รูปที่ 10.2-3 แสดงค้ำยันคานสะพานทั้ง 2 รูปแบบ

รูปที่ 10.2-3 ค้ำยันคานสะพาน

รูปที่ 10.2-3 (ต่อ) ค้ำยันคานสะพาน
