# สำนักวิจัยและพัฒนาทาง กรมทางหลวง

โครงการตรวจสอบประเมินสภาพและออกแบบ  
เพื่อบูรณะสะพานต่างระดับข้ามแยกลาดพร้าว

## รายงานขั้นสุดท้าย (FINAL REPORT)

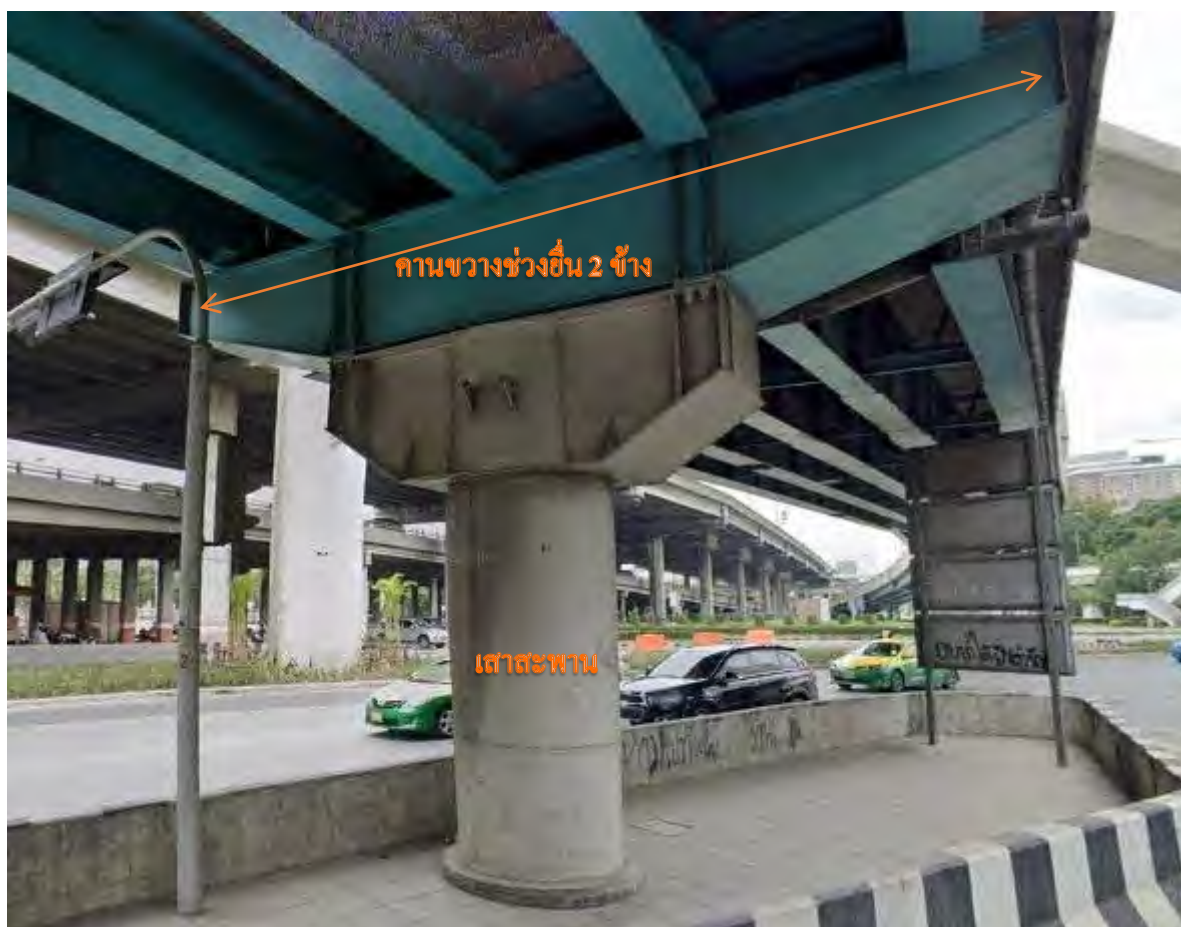
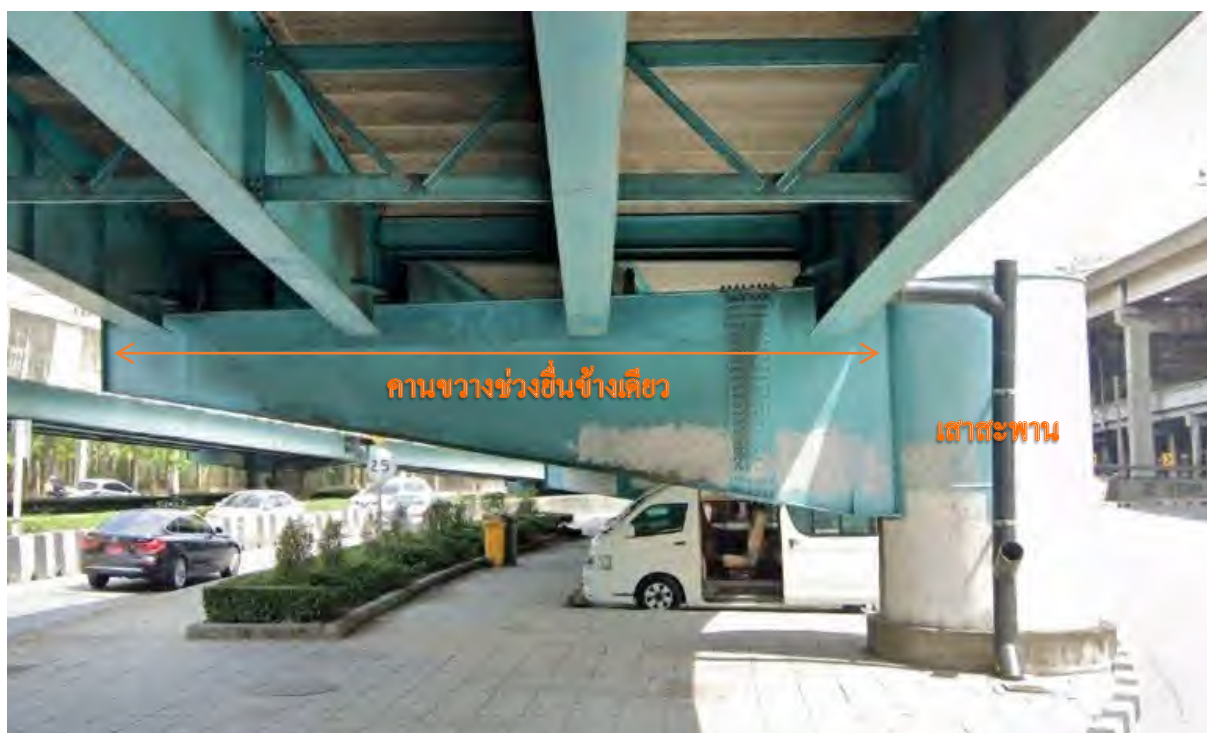
โครงสร้างส่วนล่าง หมายถึง ส่วนของโครงสร้างที่อยู่ใต้แผ่นรองคานสะพานลงมาถึงระดับผิวดิน ซึ่งได้แก่ ตอม่อสะพาน ตอม่อสะพานของสะพานหลักข้ามแยกลาดพร้าวเป็น โครงสร้างหลักประเภทเสาเดี่ยว (Single Hammerhead Column) ประกอบด้วย เสากลมกลวงแผ่นเหล็กประกอบ (Circular Hollow Column) ขนาดเส้นผ่านศูนย์กลาง 2.20 ถึง 2.40 เมตร และคานขวางกลวงแผ่นเหล็กประกอบ (Hollow Cross Beam) ซึ่งมีทั้งประเภทที่เป็นช่วงยื่น 2 ข้าง และช่วงยื่นข้างเดียว น้ำหนักโครงสร้างส่วนบนและองค์ประกอบอื่นๆ ที่อยู่เหนือขึ้นไป และน้ำหนักบรรทุกจรจะถ่ายผ่านแผ่นรองคานสะพานมายังคานขวาง ซึ่งจะถูกส่งต่อไปยังเสาสะพาน รอยต่อเสาสะพานเป็นประเภทรอยเชื่อม โดยมีโครงเหล็กสมอ (Anchored Frame) ที่ปลายเสาฝังลงในกรอบหัวเข็ม (Pile Cap) เพื่อช่วยสร้างเสถียรภาพในการถ่ายแรงลงฐานรากสะพาน (Footing) ในส่วนของคานขวางรอยต่อโครงสร้างมีทั้งรอยเชื่อมและสลักเกลียวกำลังสูง รูปที่ 10.2-4 แสดงรายละเอียดต่างๆ ของตอม่อสะพาน

รูปที่ 10.2-4 รายละเอียดต่างๆ ของตอม่อสะพาน

รูปที่ 10.2-4 (ต่อ) รายละเอียดต่างๆ ของตอม่อสะพาน

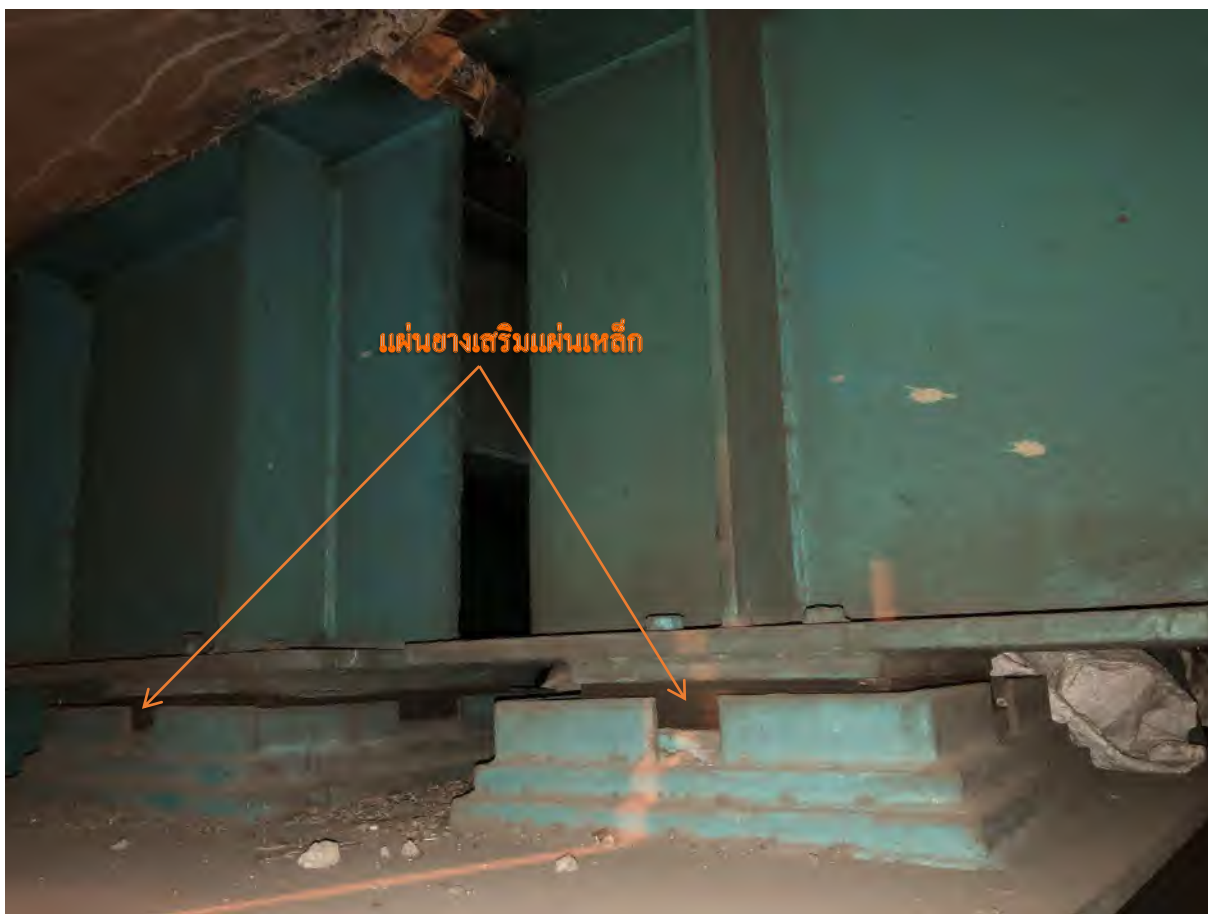
รูปที่ 10.2-6 แผ่นรองคานสะพานประเภทยางเสริมแผ่นเหล็ก

องค์ประกอบอื่นๆ ของสะพาน หมายถึง องค์ประกอบที่เมื่อเกิดการชำรุดจะไม่ส่งผลกระทบต่อ หรือ อาจจะส่งผลกระทบต่อเพียงเล็กน้อยต่อความมั่นคงแข็งแรงและกำลังรับน้ำหนักบรรทุกของโครงสร้าง สะพาน แต่จะส่งผลกระทบต่อความราบรื่นและความปลอดภัยในการขับขี่ของผู้ใช้ทาง สำหรับ สะพานเหล็กข้ามแยกลาดพร้าว องค์ประกอบเหล่านี้ได้แก่ แผ่นรองคานสะพานประเภทยางเสริมแผ่นเหล็ก (Steel Reinforced Elastomeric Bearing Pad) รอยต่อพื้นสะพานแบบแผ่นเหล็ก (Compression Seal Joint) ผิวจราจรแอสฟัลต์คอนกรีต (AC Overlay) กำแพงคอนกรีตกันตก (Concrete Barrier) กำแพงกันเสียง (Noise Barrier) ระบบระบายน้ำผ่านท่อปัด (Pipe Drainage) และระบบไฟฟ้าแสงสว่าง (Lighting) ดังแสดงในรูปที่ 10.2-6 ถึงรูปที่ 10.2-11

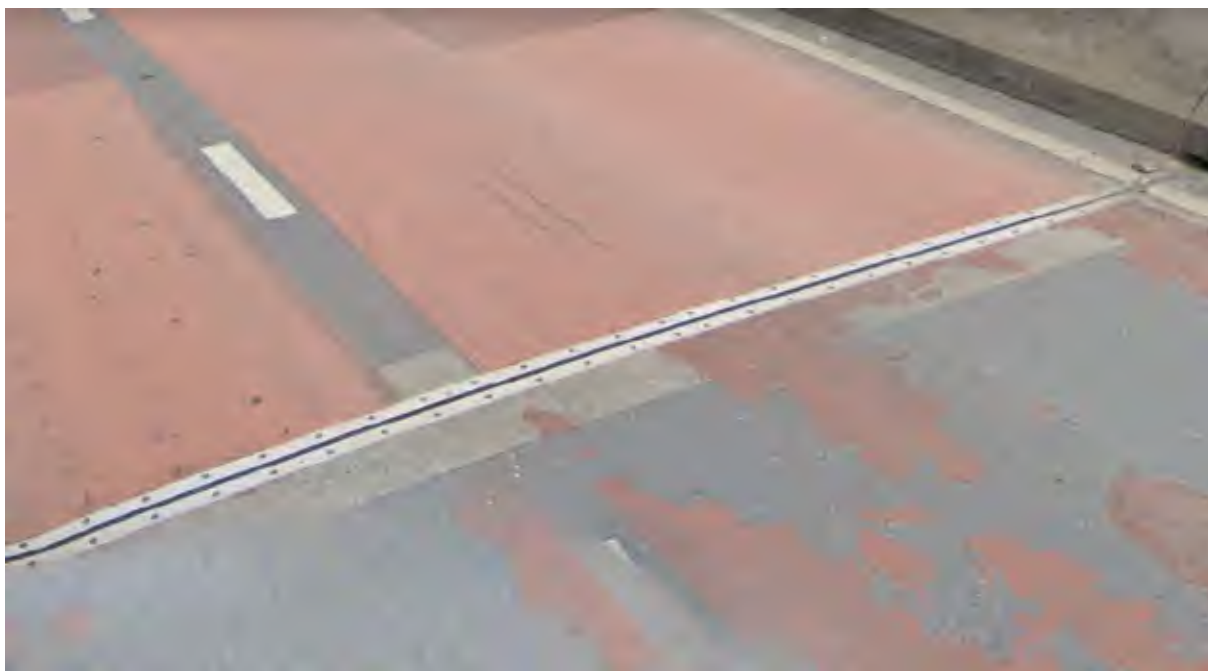
รูปที่ 10.2-7 รอยต่อพื้นสะพานแบบแผ่นเหล็ก

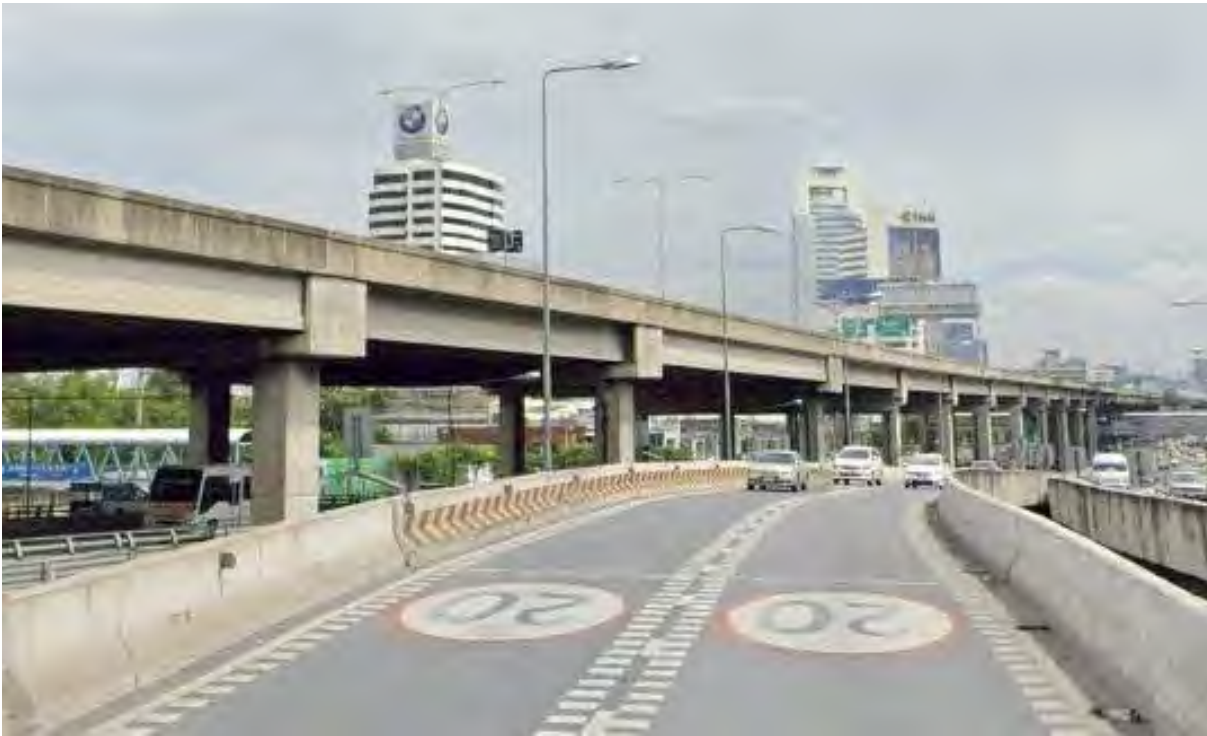
รูปที่ 10.2-8 ผิวจราจรแอสฟัลต์คอนกรีต

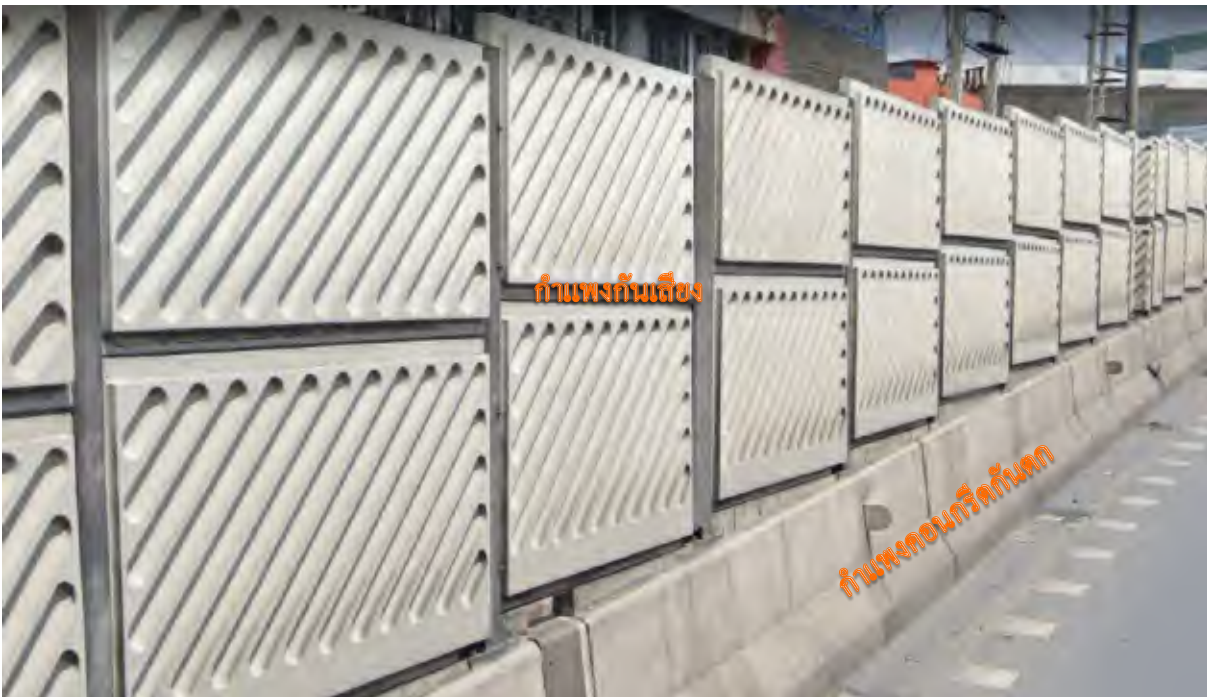
รูปที่ 10.2-9 กำแพงคอนกรีตกันตกและกำแพงกันเสียง

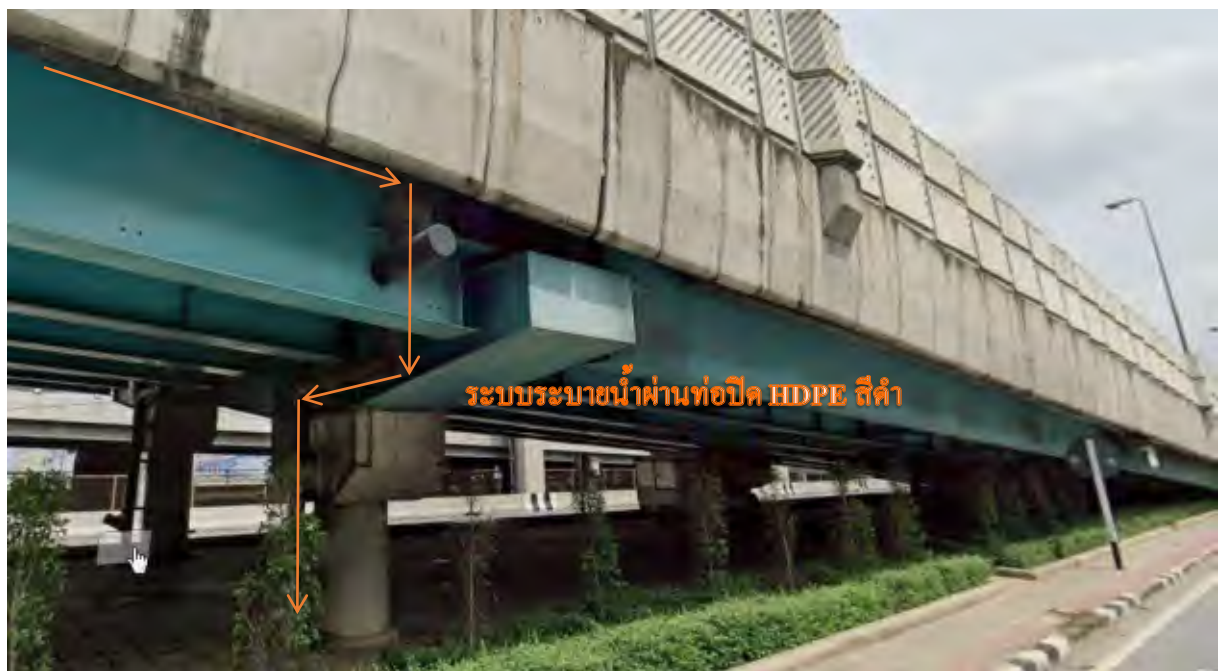
รูปที่ 10.2-10 ระบบระบายน้ำผ่านท่อปิด

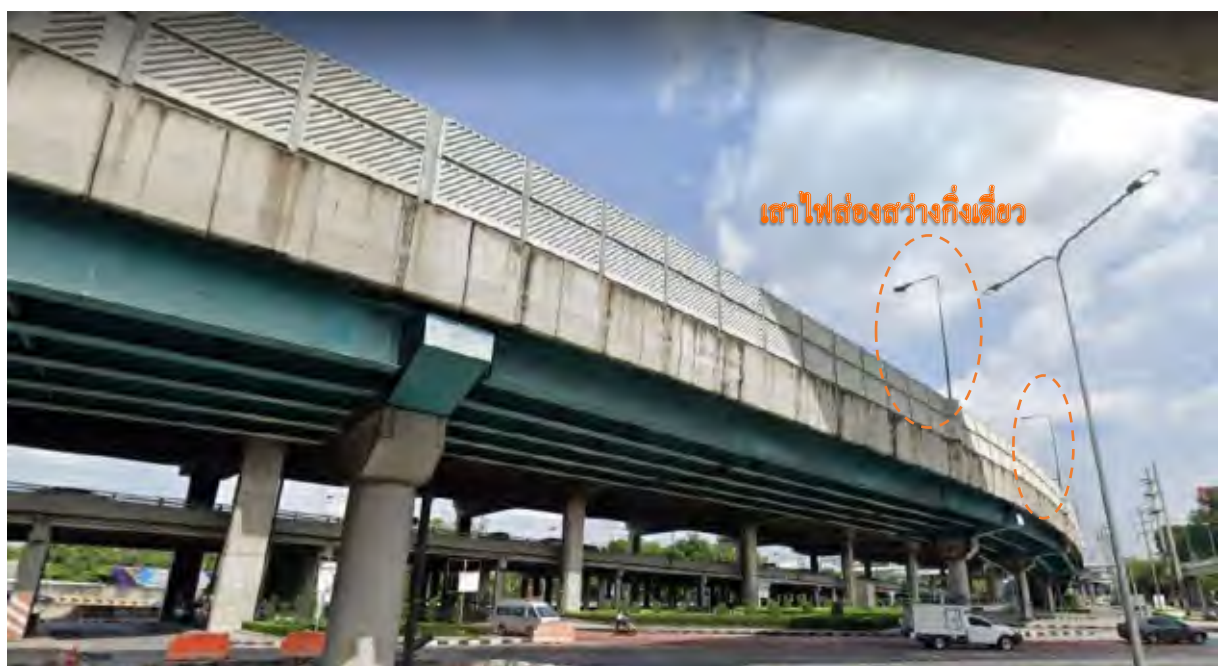
รูปที่ 10.2-11 ระบบไฟฟ้าแสงสว่าง

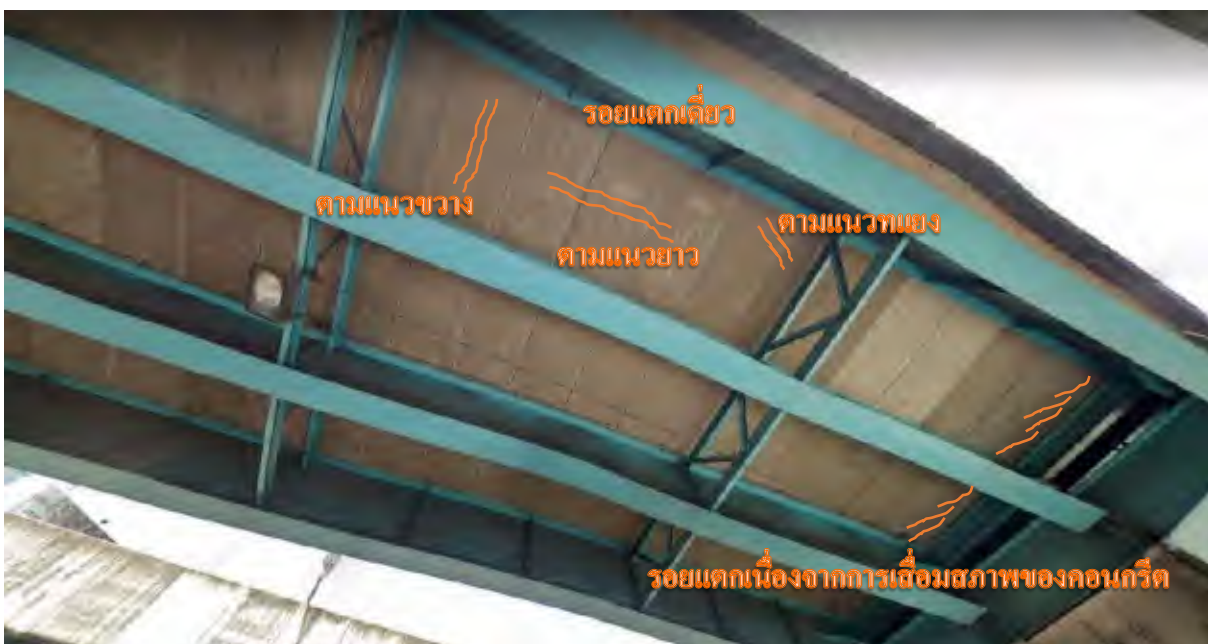
รูปที่ 10.3-1 เป็นภาพจำลองรอยแตกที่สามารถเกิดขึ้นได้เนื่องจากการเสื่อมสภาพของคอนกรีตและ  
รอยแตกเดี่ยว

รูปที่ 10.3-1 ภาพจำลองรอยแตกเนื่องจากการเสื่อมสภาพของคอนกรีตและรอยแตกเดี่ยว

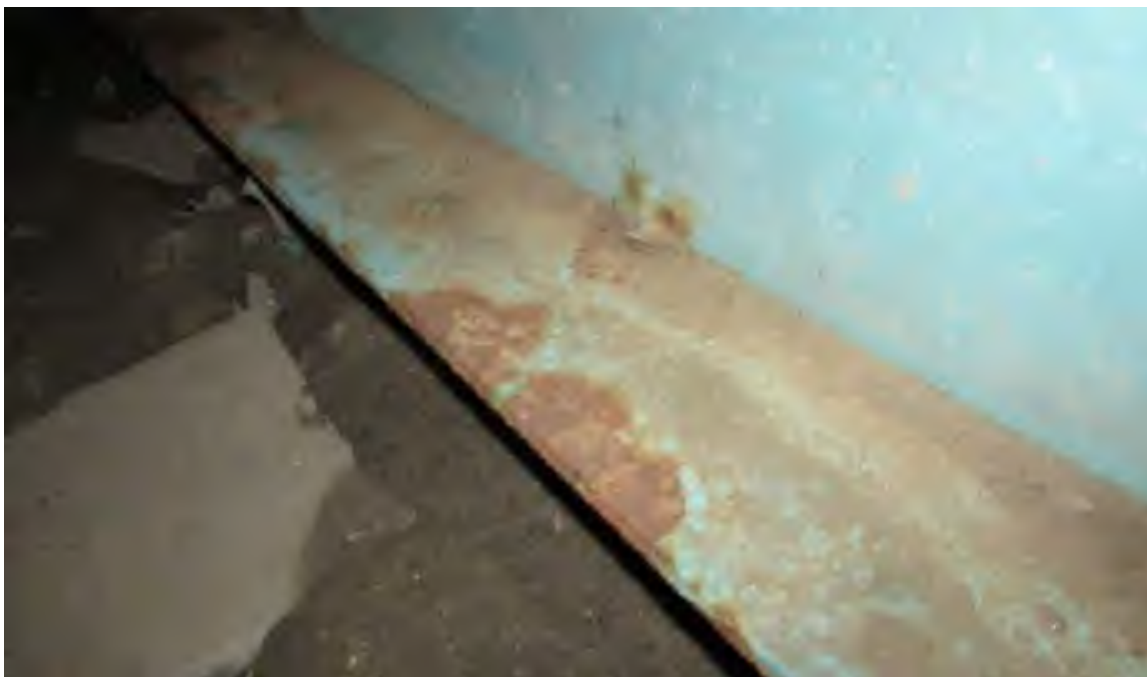
สนิม (Rust) คือ การผุกร่อน (Corrosion) ของเหล็กที่เกิดจากการทำปฏิกิริยาเคมีของเหล็กกับน้ำและอากาศกลายเป็นสนิมของเหล็ก สีของสนิมเหล็กมีตั้งแต่สีแดงเข้มไปจนถึงสีน้ำตาลเข้ม ในช่วงเริ่มต้นของการเกิดสนิม สนิมเหล็กจะเป็นผงละเอียดสีแดงๆ ต่อมาเมื่อสนิมกินลึกเข้าไปในเนื้อเหล็ก สนิมเหล็กจะเป็นแผ่นสะเก็ดๆ สีน้ำตาล มักเกิดขึ้นบริเวณที่มีความชื้นสะสม รูปที่ 10.3-2 แสดงสนิมที่เกิดขึ้นที่ปีกล่างของคานสะพานบริเวณใกล้ผิวดินที่มีการสะสมความชื้น

รูปที่ 10.3-2 สนิมเหล็กที่ปีกล่างของคานสะพานบริเวณใกล้ผิวดินที่มีการสะสมความชื้น

3) ดำเนินการซ่อมตามแบบซ่อมโดยช่างเทคนิคที่มีความเชี่ยวชาญ ภายใต้การควบคุมของวิศวกร  
โครงสร้างหรือวิศวกรฝ่ายบำรุงรักษาสะพาน

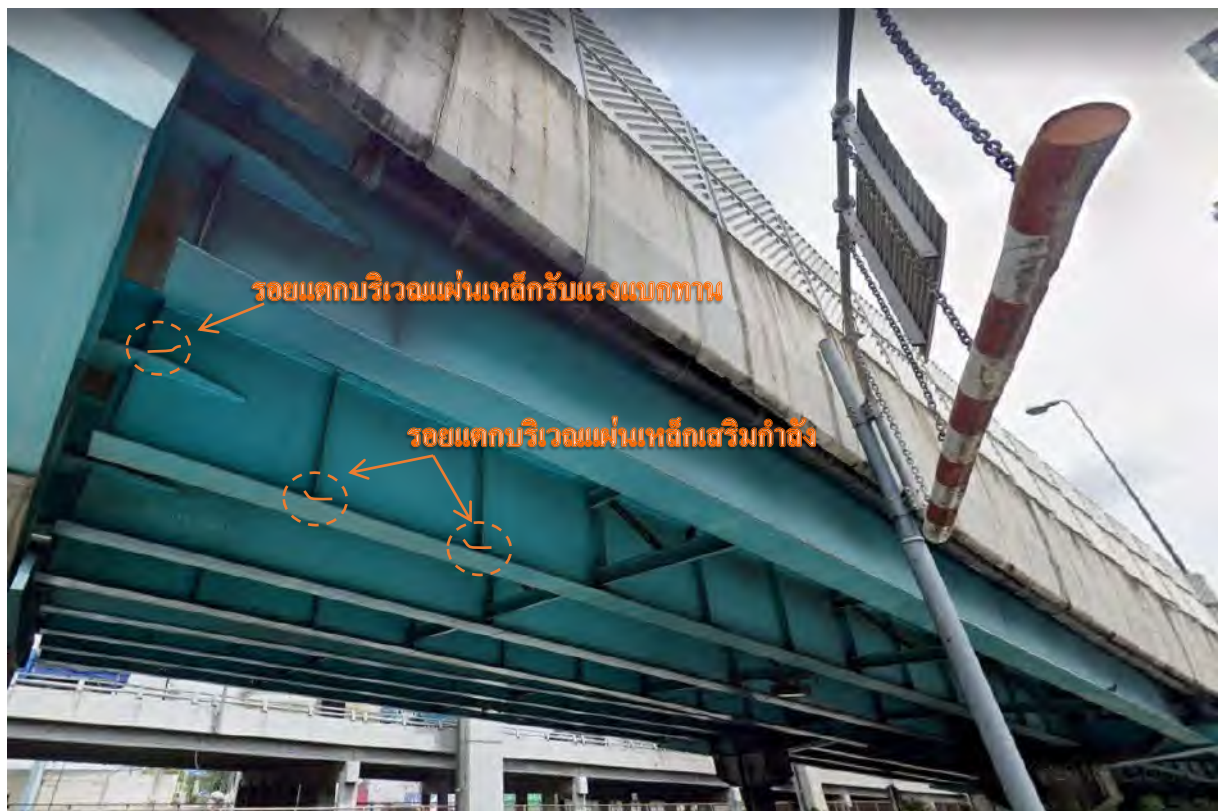
**รอยแตก (Crack)** เป็นความเสียหายที่เป็นอันตรายต่อโครงสร้างเหล็กเป็นอย่างมากเนื่องจาก  
โครงสร้างเหล็กจัดเป็นโครงสร้างที่มีความอ่อนไหวต่อการแตกร้าว (Fracture Critical Structure) รอยแตกใน  
โครงสร้างเหล็กมักเกิดจากความล้าของโครงสร้างจากแรงกระทำซ้ำของน้ำหนักบรรทุกจร โดยจะเกิดบริเวณ  
รอยเชื่อม หรือ บริเวณจุดหยุดรอยเชื่อม หรือ บริเวณที่มีการตัดกันของรอยเชื่อม หรือ รอยเชื่อมที่บริเวณการ  
เปลี่ยนแปลงหน้าตัดของโครงสร้าง ซึ่งเป็นบริเวณที่มีการกระจุกตัวของหน่วยแรง (Stress Concentration)  
รูปที่ 10.3-3 ถึงรูปที่ 10.3-7 แสดงภาพจำลองรอยแตกที่สามารถเกิดขึ้นได้ที่บริเวณตำแหน่งต่างๆ ของ  
โครงสร้างเหล็ก

รูปที่ 10.3-3 ภาพจำลองรอยแตกบริเวณแผ่นเหล็กรับแรงเบกทานและแผ่นเหล็กเสริมกำลัง

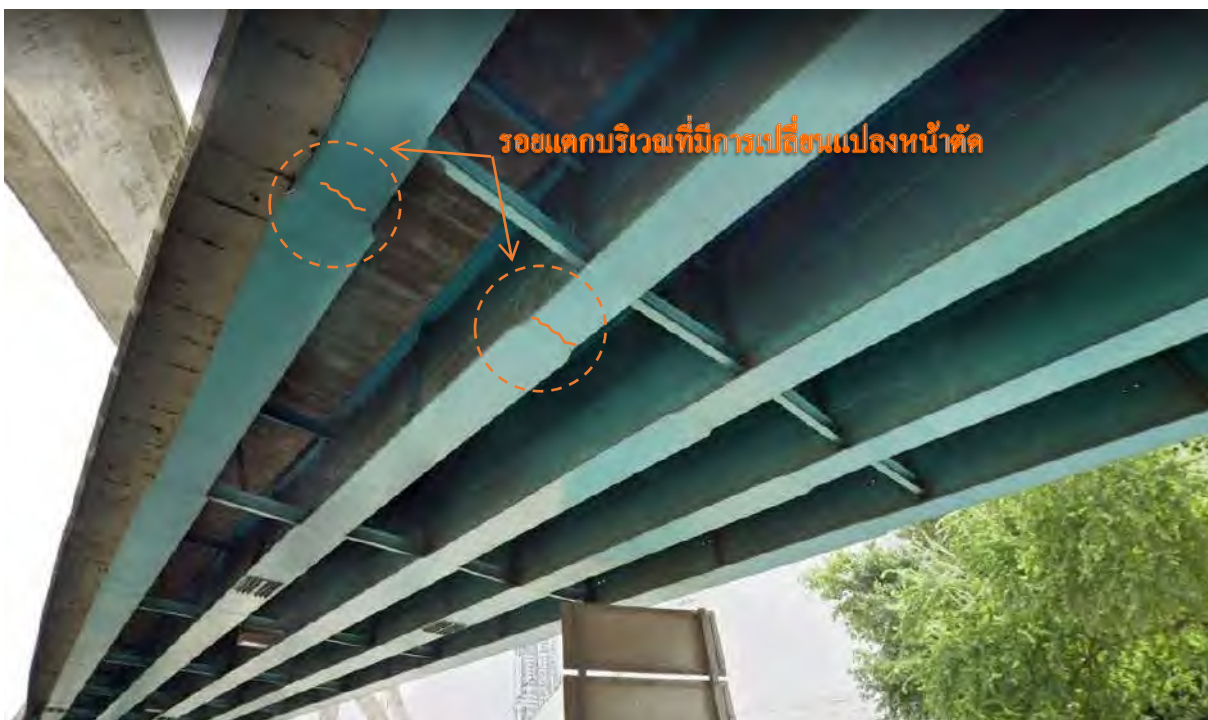
รูปที่ 10.3-5 ภาพจำลองรอยแตกบริเวณแผ่นปีกล่างบริเวณที่มีการเปลี่ยนแปลงหน้าตัด

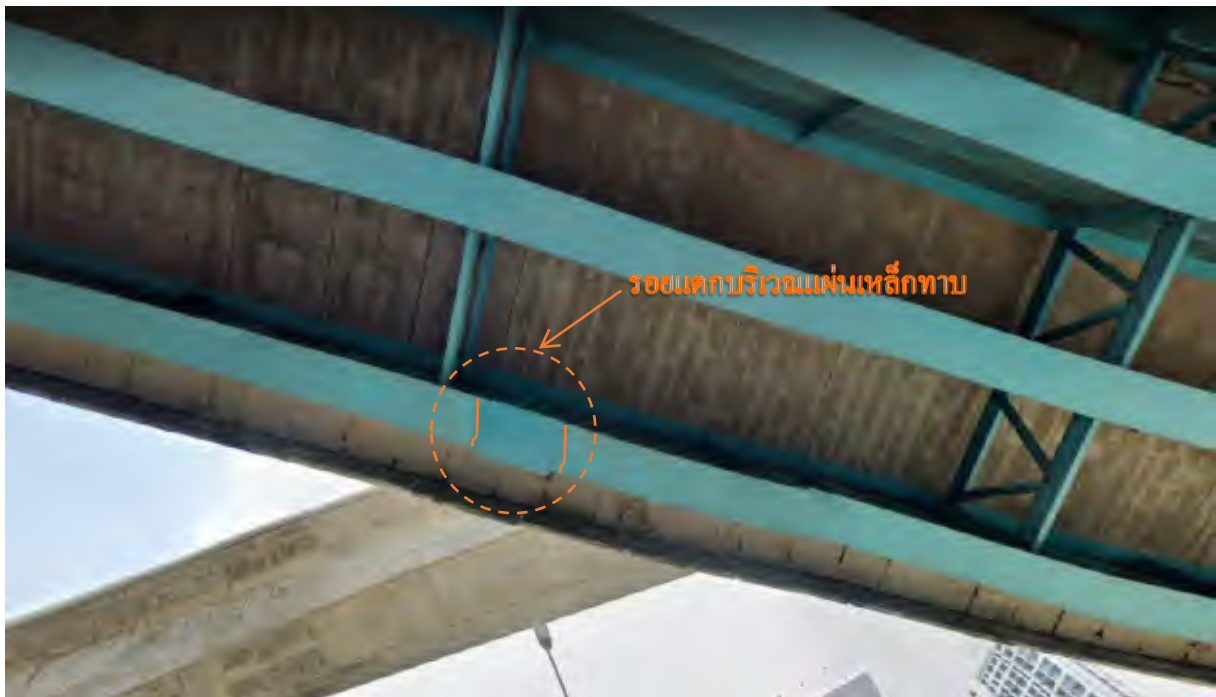
รูปที่ 10.3-6 ภาพจำลองรอยแตกบริเวณแผ่นเหล็กทาบ

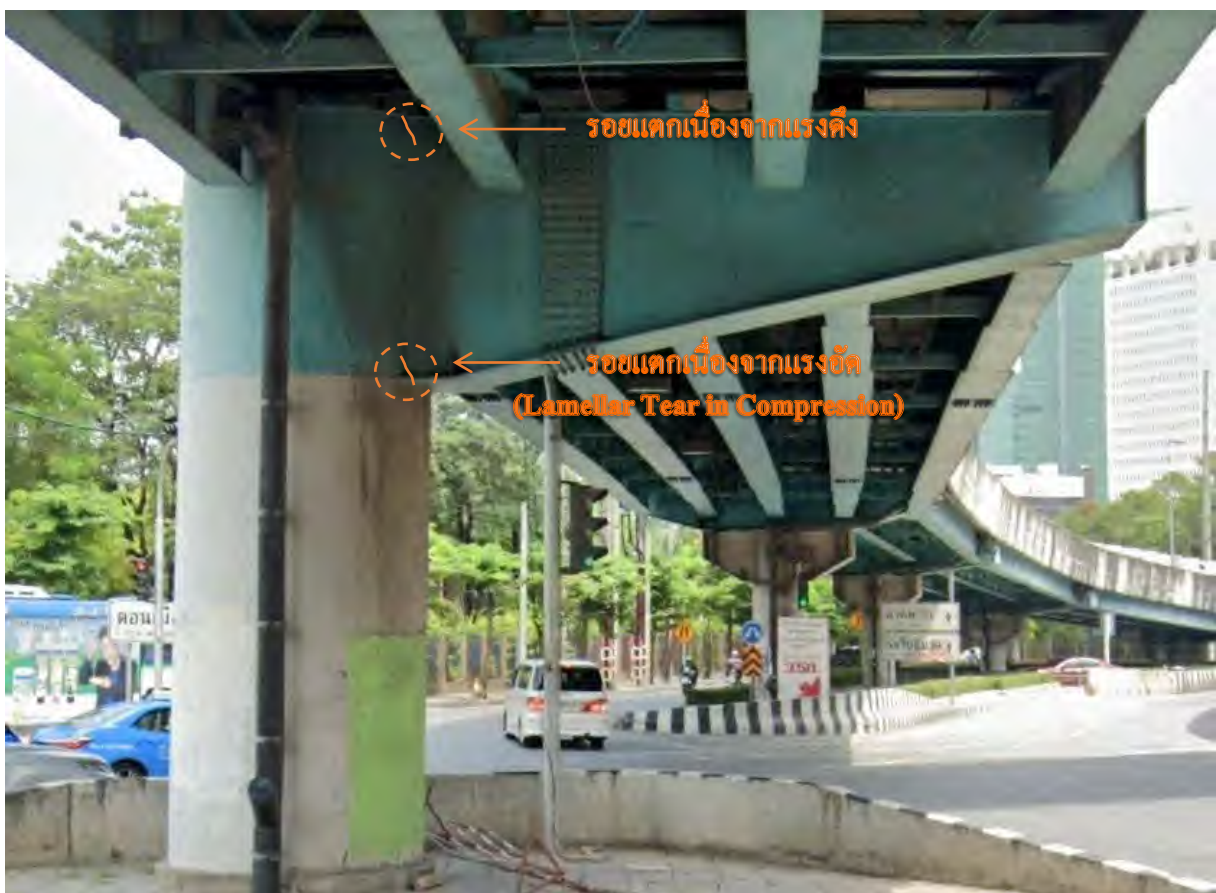
รูปที่ 10.3-7 ภาพจำลองรอยแตกบริเวณรอยต่อคานยื่นกับเสาสะพาน
