## บทที่ 3

### การคัดเลือกพื้นที่ศึกษาเพื่อปรับปรุงอาคารระบายน้ำ

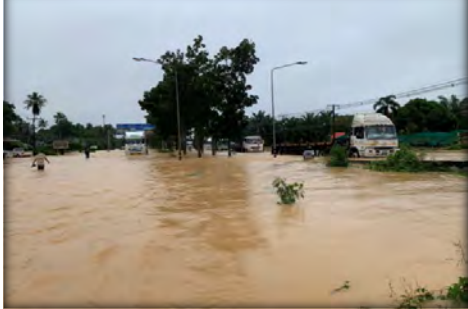
รูปที่ 3.2-1 ภาพถ่ายผลการสำรวจภาคสนามและรวบรวมข้อมูลพื้นที่น้ำท่วมบริเวณทางหลวงหมายเลข 41  
กม.ที่ 33+000 ถึง 33+900

สภาพปัญหา ☒ ท่อลอดถนน/สะพานระบายน้ำไม่ทัน ☒ ระบบระบายน้ำข้างทางระบายน้ำ  
☐ ไม่มีจุดทิ้งน้ำ ☐ ท่อระบายน้ำหรืออาคารชำรุด  
☐ อื่นๆ ....มีน้ำท่วมผิวทางความลึกสูงสุดประมาณ 60 ซม. จนการจราจรไม่สามารถผ่านได้ มัก  
เกิดปัญหาทุกปี เช่น เหตุการณ์ในวันที่ 12 – 14 พฤศจิกายน 2564 ที่ผ่านมา

| คำอธิบายสาเหตุปัญหา ..ปริมาณน้ำหลากจากพื้นที่รับน้ำด้านข้างและบางส่วนจากแม่น้ำสวี่ไหลบ่าในทิศทางจาก<br>ตะวันตกไปตะวันออกเข้าท่วมตามแนวนอนซึ่งวางตัวในแนวทิศเหนือไปใต้ |

| <p>สภาพน้ำท่วมผิวทางในวันที่ 12 – 14 พฤศจิกายน 2564<br/>(ภาพถ่ายจากหมวดทางหลวงสวี)</p> | <p>สภาพน้ำท่วมผิวทางในวันที่ 12 – 14 พฤศจิกายน 2564<br/>(ภาพถ่ายจากหมวดทางหลวงสวี)</p> |

| ข้อเสนอแนะแนวทางการแก้ไขเบื้องต้น ..พิจารณาเพิ่มอาคารระบายน้ำลอดถนนเพิ่มเติมและปรับปรุงรางระบายน้ำ<br>และช่องลอดสองข้างทาง เพื่อเร่งการระบายน้ำลงแม่น้ำสวี่ |

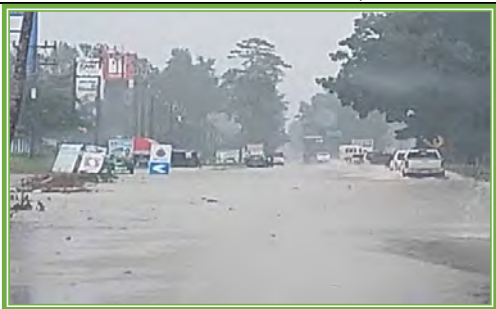
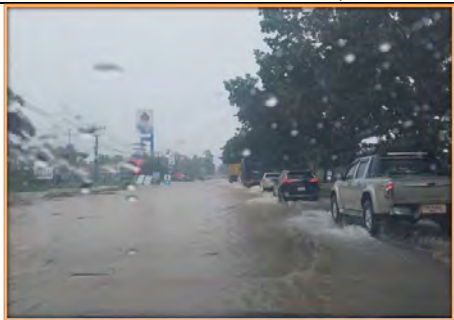
รูปที่ 3.2-5 ภาพถ่ายผลการสำรวจภาคสนามและรวบรวมข้อมูลพื้นที่น้ำท่วมบริเวณทางหลวงหมายเลข 41  
กม.ที่ 37+500 ถึง 40+800

| <p>สภาพน้ำท่วมผิวทางในวันที่ 12 – 14 พฤศจิกายน 2564<br/>(ภาพถ่ายจากหมวดทางหลวงสวี)</p> | <p>สภาพน้ำท่วมผิวทางในวันที่ 12 – 14 พฤศจิกายน 2564<br/>(ภาพถ่ายจากหมวดทางหลวงสวี)</p> |

| ข้อเสนอแนะแนวทางการแก้ไขเบื้องต้น ..พิจารณาเพิ่มอาคารระบายน้ำลอดถนนเพิ่มเติมและปรับปรุงรางระบายน้ำ<br>และช่องลอดสองข้างทาง เพื่อเร่งการระบายน้ำลงลำน้ำสาธารณะ |

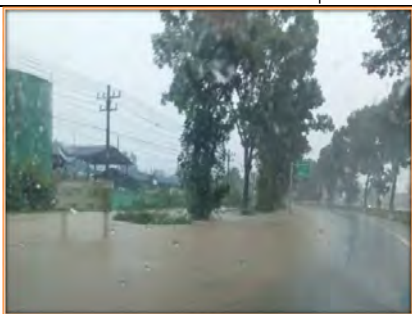
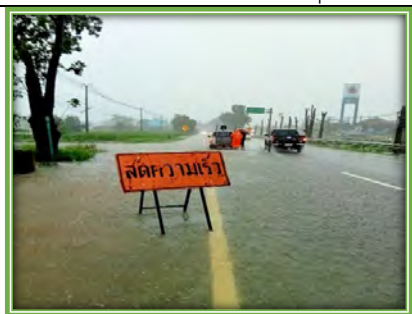
รูปที่ 3.2-7 ภาพถ่ายผลการสำรวจภาคสนามและรวบรวมข้อมูลพื้นที่น้ำท่วมบริเวณทางหลวงหมายเลข 41  
กม.ที่ 43+400 ถึง 43+600

| <p>สภาพน้ำท่วมผิวทางในวันที่ 12 – 14 พฤศจิกายน 2564<br/>(ภาพถ่ายจากหมวดทางหลวงสวี)</p> | <p>สภาพน้ำท่วมผิวทางในวันที่ 12 – 14 พฤศจิกายน 2564<br/>(ภาพถ่ายจากหมวดทางหลวงสวี)</p> |

| ข้อเสนอแนะแนวทางการแก้ไขเบื้องต้น ..พิจารณาเพิ่มอาคารระบายน้ำลอดถนนเพิ่มเติมและปรับปรุงรางระบายน้ำและช่องลอดสองข้างทาง เพื่อเร่งการระบายน้ำลงลำน้ำสาธารณะ |

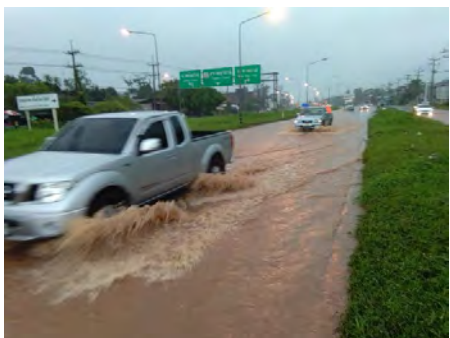
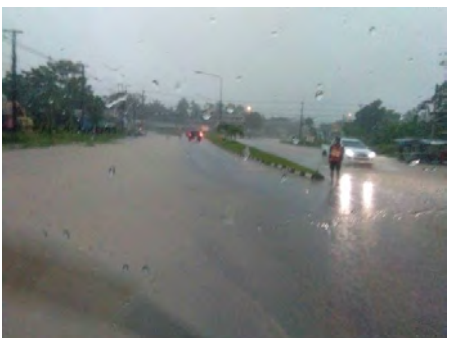
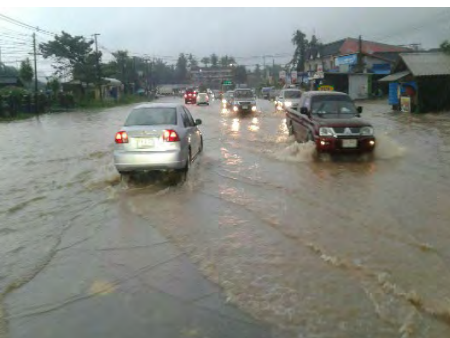
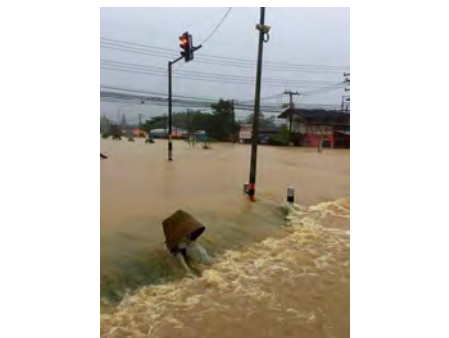
รูปที่ 3.2-9 ภาพถ่ายผลการสำรวจภาคสนามและรวบรวมข้อมูลพื้นที่น้ำท่วมบริเวณทางหลวงหมายเลข 41  
กม.ที่ 62+500 บริเวณสามแยกวงตะกอก (แยกทางหลวง 41 ตัดกับทางหลวง 4006)

| <p>สภาพน้ำท่วมผิวทาง (ภาพถ่ายจากหมวดทางหลวงหลังสวน)</p> | <p>สภาพน้ำท่วมผิวทาง (ภาพถ่ายจากหมวดทางหลวงหลังสวน)</p> |

| ข้อเสนอแนะแนวทางการแก้ไขเบื้องต้น ..พิจารณาเพิ่มอาคารระบายน้ำลอดถนนเพิ่มเติมและปรับปรุงรางระบายน้ำ<br>และช่องลอดสองข้างทาง เพื่อเร่งการระบายน้ำลงลำน้ำสาธารณะ และพิจารณาแนวทางการปรับปรุงลำน้ำ<br>สาธารณะร่วมกับหน่วยงานที่เกี่ยวข้อง |

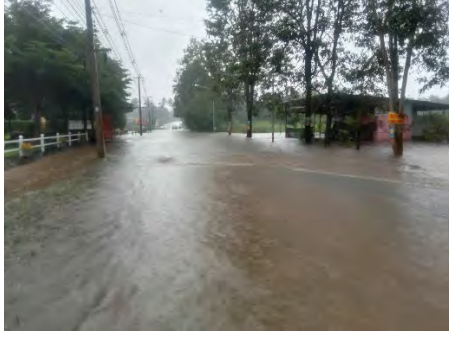
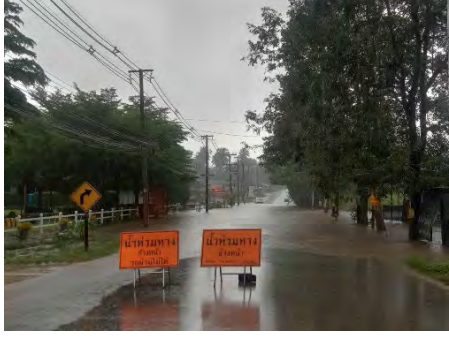
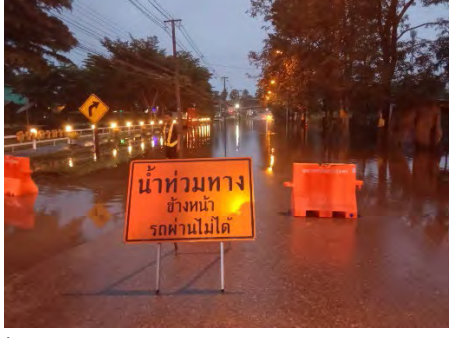
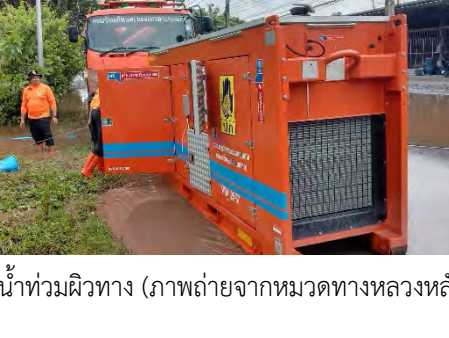
รูปที่ 3.2-11 ภาพถ่ายผลการสำรวจภาคสนามและรวบรวมข้อมูลพื้นที่น้ำท่วม บริเวณทางหลวงหมายเลข 4099  
กม.ที่ 0+500 ถึง 1+000

| <p>สภาพน้ำท่วมผิวทาง (ภาพถ่ายจากหมวดทางหลวงหลังสวน)</p> | <p>สภาพน้ำท่วมผิวทาง (ภาพถ่ายจากหมวดทางหลวงหลังสวน)</p> |

| ข้อเสนอแนะแนวทางการแก้ไขเบื้องต้น | พิจารณาเพิ่มอาคารระบายน้ำลอดถนนเพิ่มเติมและปรับปรุงรางระบายน้ำ<br>และช่องลอดสองข้างทาง เพื่อเร่งการระบายน้ำลงลำน้ำสาธารณะ และพิจารณาแนวทางการปรับปรุงลำน้ำ<br>สาธารณะร่วมกับหน่วยงานที่เกี่ยวข้อง |

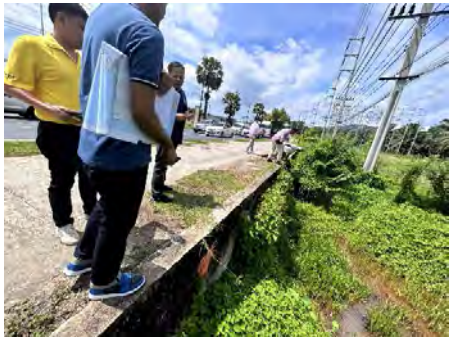
รูปที่ 3.2-13 ภาพถ่ายผลการสำรวจภาคสนามและรวบรวมข้อมูลพื้นที่น้ำท่วมบริเวณทางหลวงหมายเลข 402  
กม.ที่ 39+800 ถึง 39+900

| <p>สภาพอาคารระบายน้ำลอดถนน</p> | <p>สภาพอาคารระบายน้ำข้างทาง</p> |

| ข้อเสนอแนะแนวทางการแก้ไขเบื้องต้น พิจารณาเพิ่มอาคารระบายน้ำลอดถนนเพิ่มเติมและปรับปรุงรางระบายน้ำและช่องลอดสองข้างทาง เพื่อเร่งการระบายน้ำลงลำน้ำสาธารณะ |

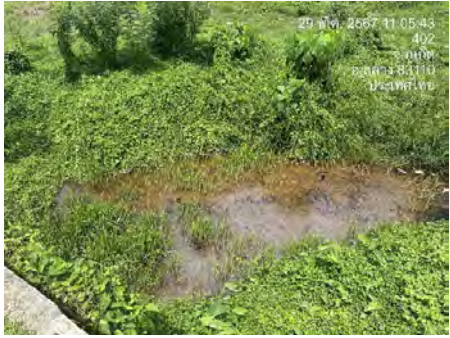
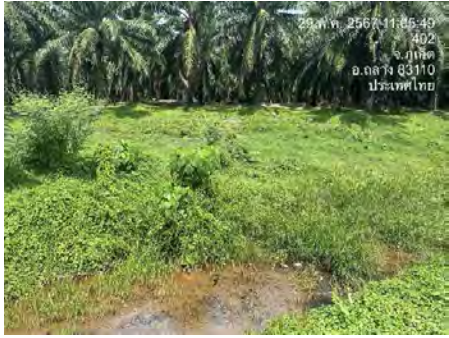
| <p>สภาพระบายน้ำที่ระบายน้ำไหลตลอดอาคารระบายน้ำ</p> | <p>สภาพระบายน้ำที่ระบายน้ำไหลตลอดอาคารระบายน้ำ</p> |

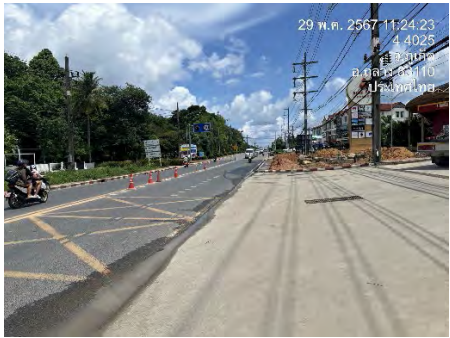
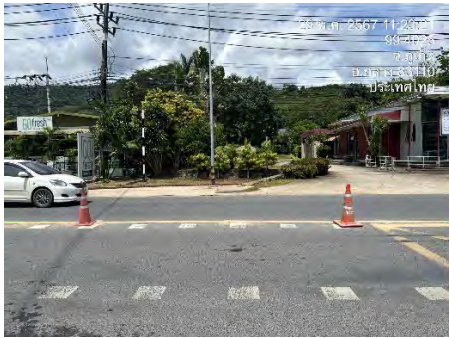
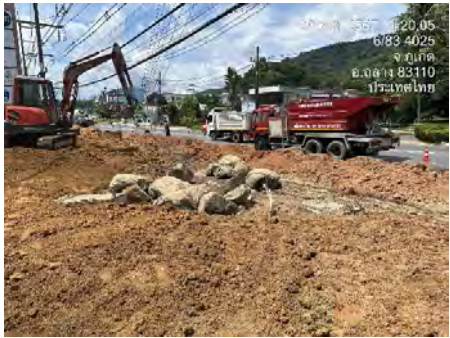
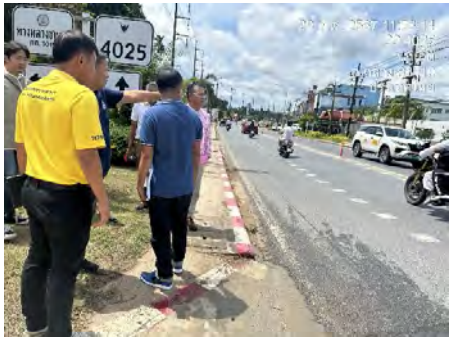
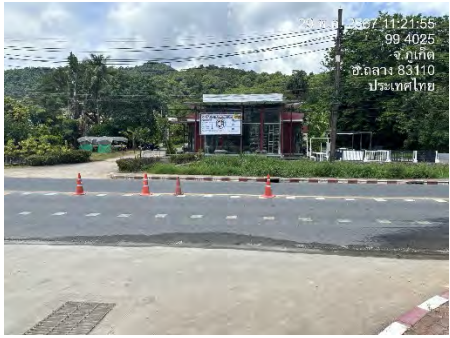
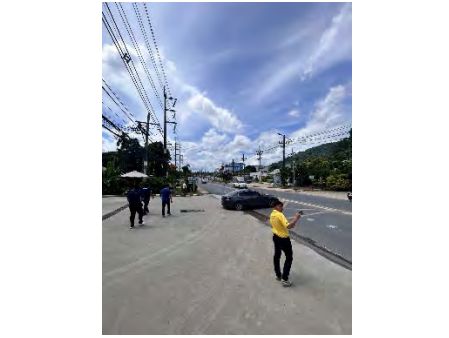
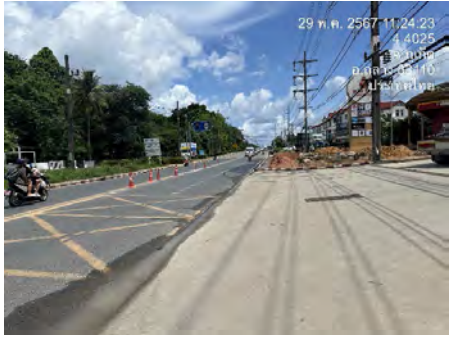
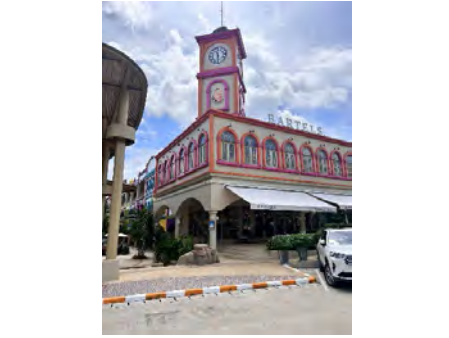
รูปที่ 3.2-15 ภาพถ่ายผลการสำรวจภาคสนามและรวบรวมข้อมูลพื้นที่น้ำท่วมบริเวณทางหลวงหมายเลข 4025  
กม.ที่ 5+600 ถึง 5+700

สภาพปัญหา ☒ ท่อลอดถนน/สะพานระบายน้ำไม่ทัน ☒ ระบบระบายน้ำข้างทางระบายน้ำ  
☐ ไม่มีจุดทิ้งน้ำ ☐ ท่อระบายน้ำหรืออาคารชำรุด  
☐ อื่นๆ ....มีน้ำท่วมผิวทางความลึกสูงสุดประมาณ 20 ซม. การจราจรผ่านได้แต่ไม่สะดวก

| คำอธิบายสาเหตุปัญหา ปริมาณน้ำหลากจากพื้นที่รับน้ำด้านข้างไหล่บ่าในทิศทางจากใต้ไปเหนือเข้าท่วมตามแนวถนน<br>ซึ่งวางตัวในแนวทิศตะวันออกไปตะวันตก |

| <p>29 พ.ค. 2567 11:24:23<br/>683 4025<br/>จ.ภูเก็ต<br/>อ.ถลาง กม.10<br/>ประเทศไทย</p> <p>สภาพทางหลวงบริเวณนี้</p> | <p>29 พ.ค. 2567 11:25:12<br/>683 4025<br/>จ.ภูเก็ต<br/>อ.ถลาง กม.10<br/>ประเทศไทย</p> <p>สภาพทางหลวงบริเวณนี้</p> |
| <p>29 พ.ค. 2567 11:20:05<br/>683 4025<br/>จ.ภูเก็ต<br/>อ.ถลาง กม.10<br/>ประเทศไทย</p> <p>มีการปรับปรุงทางเท้า</p> | <p>29 พ.ค. 2567 11:25:11<br/>683 4025<br/>จ.ภูเก็ต<br/>อ.ถลาง กม.10<br/>ประเทศไทย</p> <p>สภาพอาคารระบายน้ำข้างทาง</p> |
| <p>29 พ.ค. 2567 11:21:55<br/>99 4025<br/>จ.ภูเก็ต<br/>อ.ถลาง กม.10<br/>ประเทศไทย</p> <p>สภาพพื้นที่รับน้ำด้านข้างทาง</p> | <p>29 พ.ค. 2567 11:25:11<br/>683 4025<br/>จ.ภูเก็ต<br/>อ.ถลาง กม.10<br/>ประเทศไทย</p> <p>สภาพอาคารระบายน้ำข้างทาง</p> |
| <p>29 พ.ค. 2567 11:24:23<br/>683 4025<br/>จ.ภูเก็ต<br/>อ.ถลาง กม.10<br/>ประเทศไทย</p> <p>สภาพอาคารระบายน้ำข้างทาง</p> | <p>29 พ.ค. 2567 11:25:11<br/>683 4025<br/>จ.ภูเก็ต<br/>อ.ถลาง กม.10<br/>ประเทศไทย</p> <p>สภาพพื้นที่รับน้ำด้านท้ายน้ำเปลี่ยนสภาพเป็นร้านค้า</p> |

| ข้อเสนอแนะแนวทางการแก้ไขเบื้องต้น พิจารณาเพิ่มอาคารระบายน้ำลอดถนนเพิ่มเติมและปรับปรุงรางระบายน้ำ<br>และช่องลอดสองข้างทาง เพื่อเร่งการระบายน้ำลงลำน้ำสาธารณะ |

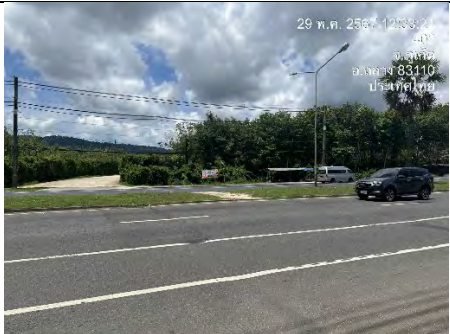
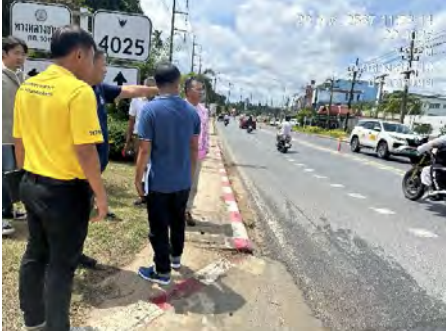
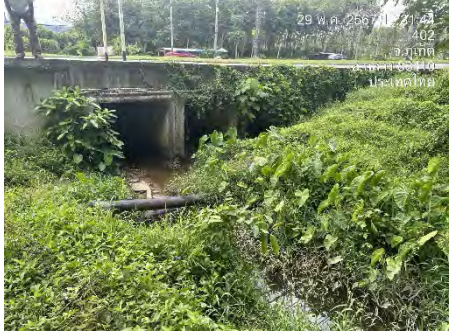
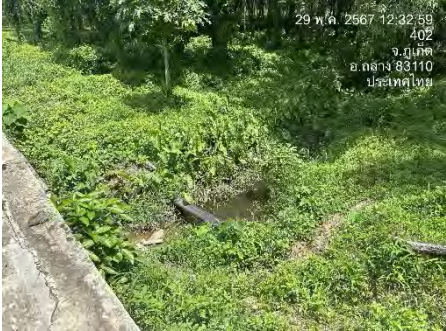
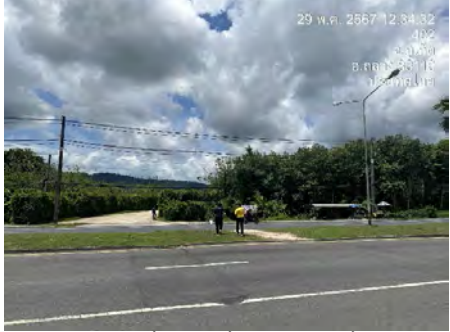
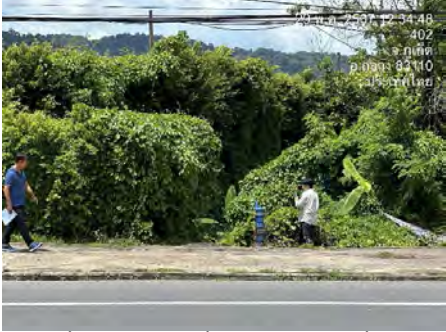
รูปที่ 3.2-17 ภาพถ่ายผลการสำรวจภาคสนามและรวบรวมข้อมูลพื้นที่น้ำท่วมบริเวณทางหลวงหมายเลข 402  
กม.ที่ 28+450 ถึง 28+550

สภาพปัญหา ☒ ท่อลอดถนน/สะพานระบายน้ำไม่ทัน ☒ ระบบระบายน้ำข้างทางระบายน้ำ  
☐ ไม่มีจุดทิ้งน้ำ ☐ ท่อระบายน้ำหรืออาคารชำรุด  
☐ อื่นๆ ....มีน้ำท่วมผิวทางความลึกสูงสุดประมาณ 20 ซม. การจราจรผ่านได้แต่ไม่สะดวก

| คำอธิบายสาเหตุปัญหา ..ปริมาณน้ำหลากจากพื้นที่รับน้ำด้านข้างไหล่บ่าในทิศทางจากตะวันตกออกไปตะวันตกเข้าท่วมตามแนวถนนซึ่งวางตัวในแนวทิศตะวันตกเหนือไปได้ |

| <p>สภาพทางหลวงบริเวณนี้</p> | <p>สภาพทางหลวงบริเวณนี้</p> |
| <p>สภาพทางหลวงบริเวณนี้</p> | <p>สภาพอาคารระบายน้ำข้างทาง</p> |
| <p>อาคารระบายน้ำลอดถนน (ด้านท้ายน้ำ)</p> | <p>คูระบายน้ำที่รับน้ำอาคารระบายน้ำลอดถนน (ด้านท้ายน้ำ)</p> |
| <p>สภาพพื้นที่รับน้ำด้านเหนือ</p> | <p>คูระบายน้ำที่จะระบายน้ำอาคารระบายน้ำลอดถนน (ด้านเหนือ)</p> |

| ข้อเสนอแนะแนวทางการแก้ไขเบื้องต้น ..พิจารณาเพิ่มอาคารระบายน้ำลอดถนนเพิ่มเติมและปรับปรุงรางระบายน้ำและช่องลอดสองข้างทาง เพื่อเร่งการระบายน้ำลงลำน้ำสาธารณะ |

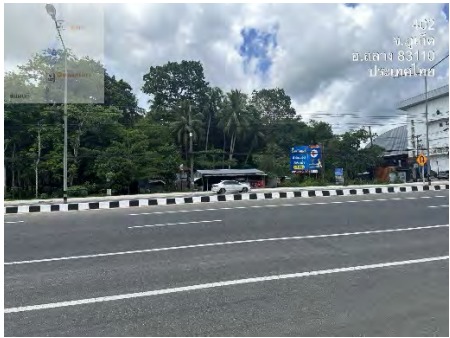
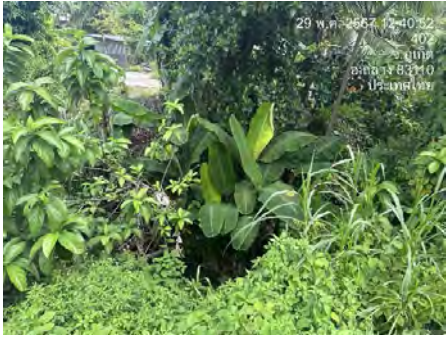
รูปที่ 3.2-19 ภาพถ่ายผลการสำรวจภาคสนามและรวบรวมข้อมูลพื้นที่น้ำท่วมบริเวณทางหลวงหมายเลข 402  
กม.ที่ 26+950 ถึง 27+050

สภาพปัญหา ☒ ท่อลอดถนน/สะพานระบายน้ำไม่ทัน ☒ ระบบระบายน้ำข้างทางระบายน้ำ  
☐ ไม่มีจุดทิ้งน้ำ ☐ ท่อระบายน้ำหรืออาคารชำรุด  
☐ อื่นๆ ....มีน้ำท่วมผิวทางความลึกสูงสุดประมาณ 20 ซม. การจราจรผ่านได้แต่ไม่สะดวก

| คำอธิบายสาเหตุปัญหา ปริมาณน้ำหลากจากพื้นที่รับน้ำด้านข้างไหล่บ่าในทิศทางจากตะวันตกไปตะวันออกเข้าท่วมตามแนวถนนซึ่งวางตัวในแนวทิศเหนือไปใต้ |

| <p>สภาพทางหลวงบริเวณนี้</p> | <p>สภาพทางหลวงบริเวณนี้</p> |
| <p>คูระบายน้ำที่จะระบายน้ำอาคารระบายน้ำลอดถนน (ด้านเหนือน้ำ)</p> | |

| ข้อเสนอแนะแนวทางการแก้ไขเบื้องต้น พิจารณาเพิ่มอาคารระบายน้ำลอดถนนเพิ่มเติมและปรับปรุงรางระบายน้ำและช่องลอดสองข้างทาง เพื่อเร่งการระบายน้ำลงลำน้ำสาธารณะ |

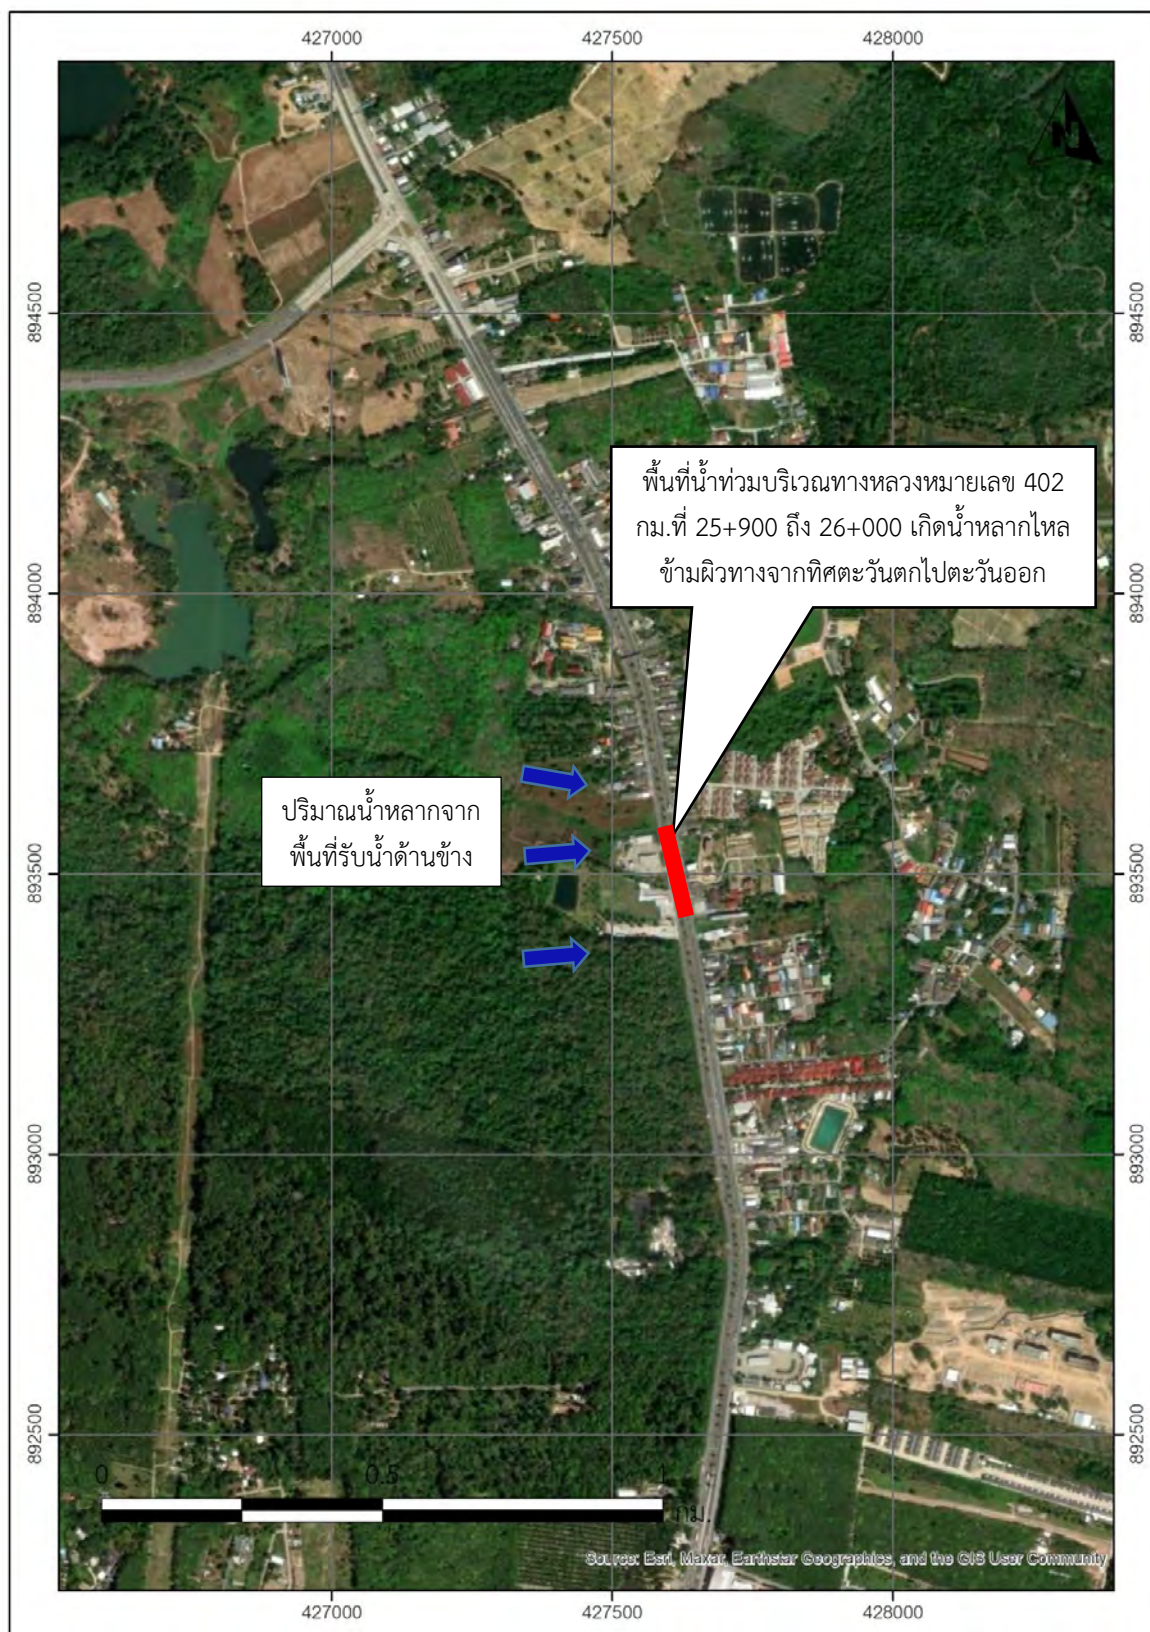
รูปที่ 3.2-22 ที่ตั้งและสภาพปัญหาพื้นที่น้ำท่วมบริเวณทางหลวงหมายเลข 402 กม.ที่ 25+900 ถึง 26+000

สภาพปัญหา ☒ ท่อลอดถนน/สะพานระบายน้ำไม่ทัน ☒ ระบบระบายน้ำข้างทางระบายน้ำ  
☐ ไม่มีจุดทิ้งน้ำ ☐ ท่อระบายน้ำหรืออาคารชำรุด  
☐ อื่นๆ ....มีน้ำท่วมผิวทางความลึกสูงสุดประมาณ 20 ซม. การจราจรผ่านได้แต่ไม่สะดวก

| คำอธิบายสาเหตุปัญหา ..ปริมาณน้ำหลากจากพื้นที่รับน้ำด้านข้างไหล่บ่าในทิศทางจากตะวันตกไปตะวันออกเข้าท่วมตามแนวถนนซึ่งวางตัวในแนวทิศเหนือไปใต้ |

| ข้อเสนอแนะแนวทางการแก้ไขเบื้องต้น ..พิจารณาเพิ่มอาคารระบายน้ำลอดถนนเพิ่มเติมและปรับปรุงรางระบายน้ำและช่องลอดสองข้างทาง เพื่อเร่งการระบายน้ำลงลำน้ำสาธารณะ |

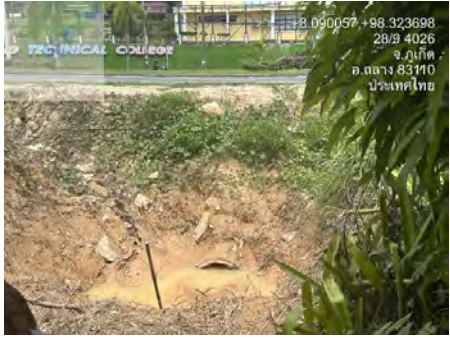
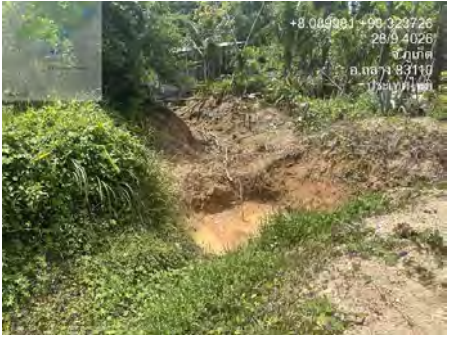
รูปที่ 3.2-23 ภาพถ่ายผลการสำรวจภาคสนามและรวบรวมข้อมูลพื้นที่น้ำท่วมบริเวณทางหลวงหมายเลข 4026  
กม.ที่ 1+350 ถึง 1+650

สภาพปัญหา ☒ ท่อลอดถนน/สะพานระบายน้ำไม่ทัน ☒ ระบบระบายน้ำข้างทางระบายน้ำ  
☐ ไม่มีจุดทิ้งน้ำ ☐ ท่อระบายน้ำหรืออาคารชำรุด  
☐ อื่นๆ ....มีน้ำท่วมผิวทางความลึกสูงสุดประมาณ 30 ซม. การจราจรผ่านได้แต่ไม่สะดวก

| คำอธิบายสาเหตุปัญหา ..ปริมาณน้ำหลากจากพื้นที่รับน้ำด้านข้างไหล่บ่าในทิศทางจากทิศใต้ไปเหนือเข้าท่วมตามแนวถนนซึ่งวางตัวในแนวทิศตะวันออกไปตะวันตก |

| <p>สภาพอาคารท่อลอดถนนด้านท้ายน้ำ</p> | <p>สภาพคูระบายน้ำด้านท้ายน้ำ</p> |

| ข้อเสนอแนะแนวทางการแก้ไขเบื้องต้น ..พิจารณาเพิ่มอาคารระบายน้ำลอดถนนเพิ่มเติมและปรับปรุงรางระบายน้ำและช่องลอดสองข้างทาง เพื่อเร่งการระบายน้ำลงลำน้ำสาธารณะ |

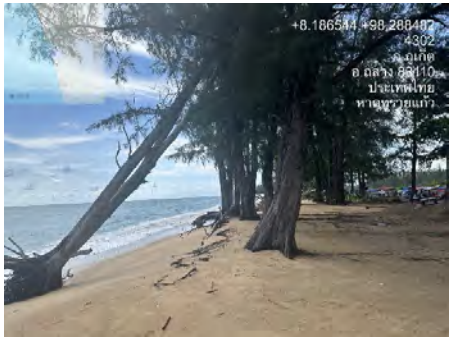
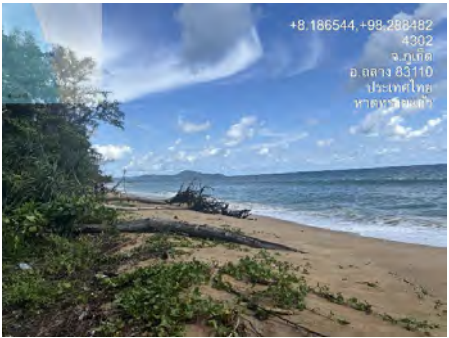
รูปที่ 3.2-25 ภาพถ่ายผลการสำรวจภาคสนามและรวบรวมข้อมูลพื้นที่น้ำท่วมบริเวณทางหลวงหมายเลข 4302  
กม.ที่ 1+000 ถึง 1+700

สภาพปัญหา ☐ ท่อลอดถนน/สะพานระบายน้ำไม่ทัน ☐ ระบบระบายน้ำข้างทางระบายน้ำ  
☐ ไม่มีจุดทิ้งน้ำ ☐ ท่อระบายน้ำหรืออาคารชำรุด  
☒ อื่นๆ ....มีปัญหาคลื่นน้ำทะเลซัดท่วมถนน จนต้องปิดการจราจร

| คำอธิบายสาเหตุปัญหา | มีปัญหาคลื่นน้ำทะเลซัดท่วมถนน |

| <p>สภาพชายทะเลที่ติดกับทางหลวงบริเวณนี้</p> | <p>สภาพชายทะเลที่ติดกับทางหลวงบริเวณนี้</p> |

| ข้อเสนอแนะแนวทางการแก้ไขเบื้องต้น | เสนอแนะอาคารป้องกันคลื่นน้ำทะเล |

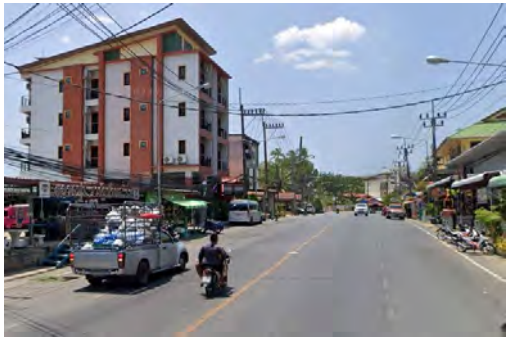
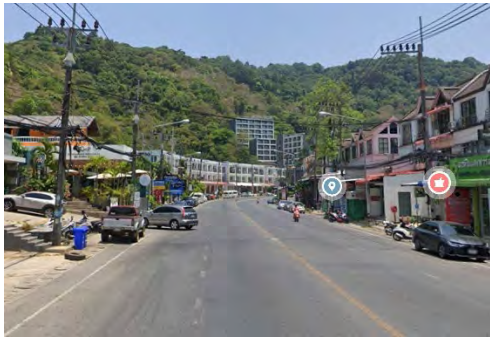
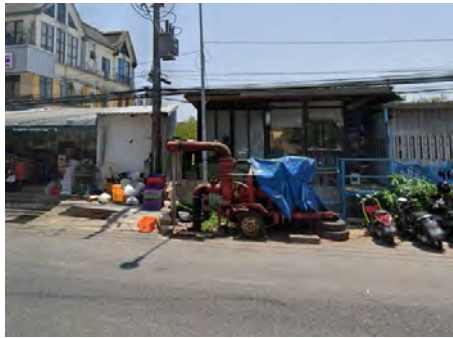
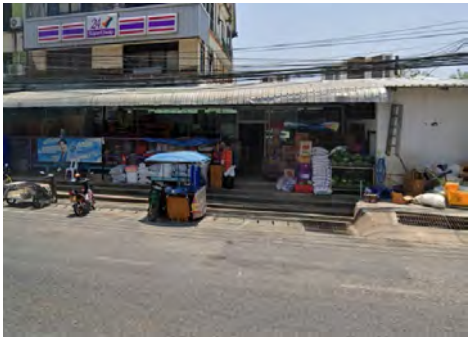
รูปที่ 3.2-27 ภาพถ่ายผลการสำรวจภาคสนามและรวบรวมข้อมูลพื้นที่น้ำท่วมบริเวณทางหลวงหมายเลข 4028  
กม.ที่ 7+400 ถึง 7+500

สภาพปัญหา ☒ ท่อลอดถนน/สะพานระบายน้ำไม่ทัน ☒ ระบบระบายน้ำข้างทางระบายน้ำ  
☐ ไม่มีจุดทิ้งน้ำ ☐ ท่อระบายน้ำหรืออาคารชำรุด  
☐ อื่นๆ ....มีน้ำท่วมผิวทางความลึกสูงสุดประมาณ 20 ซม. การจราจรผ่านได้แต่ไม่สะดวก

| คำอธิบายสาเหตุปัญหา ..ปริมาณน้ำหลากจากพื้นที่รับน้ำด้านข้างไหล่บ่าในทิศทางจากทิศเหนือไปได้เข้าท่วมตาม<br>แนวถนนซึ่งวางตัวในแนวทิศตะวันตกไปตะวันออก |

| <p>สภาพทางหลวงบริเวณนี้ (ภาพจาก google map)</p> | <p>สภาพทางหลวงบริเวณนี้ (ภาพจาก google map)</p> |
| <p>ระบบสูบน้ำท่วมในพื้นที่ (ภาพจาก google map)</p> | <p>ระบบระบายน้ำข้างทางในพื้นที่ (ภาพจาก google map)</p> |

| ข้อเสนอแนะแนวทางการแก้ไขเบื้องต้น ..พิจารณาเพิ่มอาคารระบายน้ำลอดถนนเพิ่มเติมและปรับปรุงรางระบายน้ำ<br>และช่องลอดสองข้างทาง เพื่อเร่งการระบายน้ำลงลำน้ำสาธารณะ |

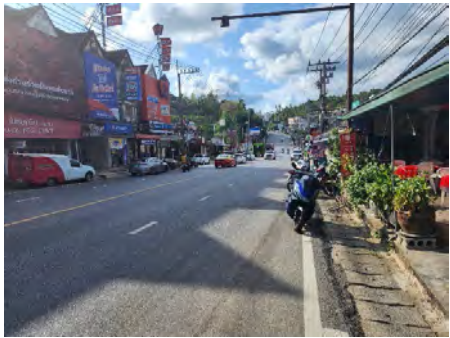
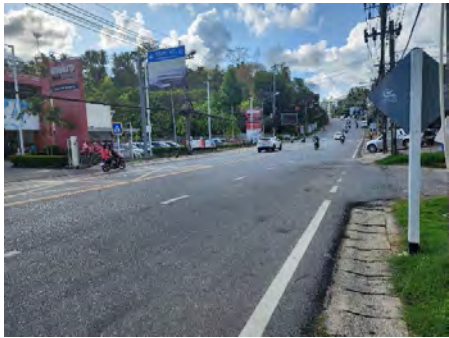
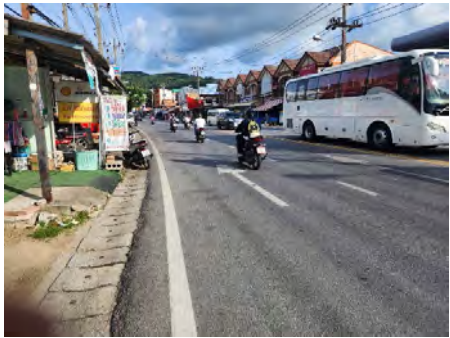
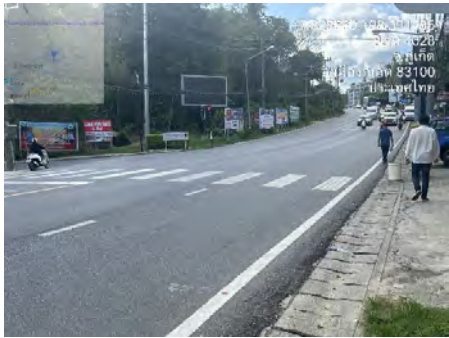
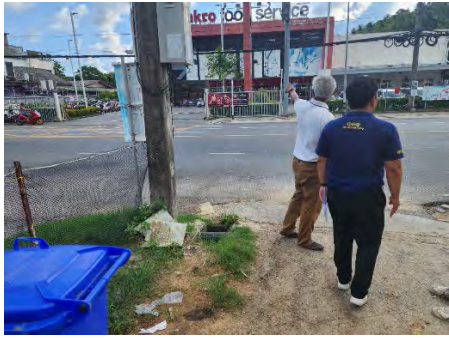
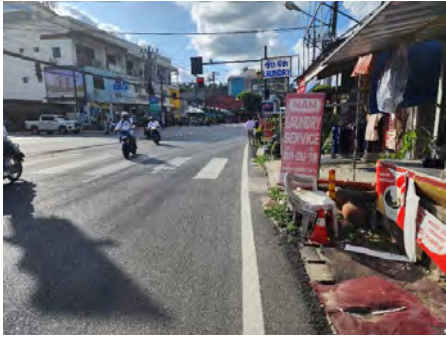
รูปที่ 3.2-29 ภาพถ่ายผลการสำรวจภาคสนามและรวบรวมข้อมูลพื้นที่น้ำท่วมบริเวณทางหลวงหมายเลข 4028  
กม.ที่ 5+300 ถึง 5+400

สภาพปัญหา ☒ ท่อลอดถนน/สะพานระบายน้ำไม่ทัน ☒ ระบบระบายน้ำข้างทางระบายน้ำ  
☐ ไม่มีจุดทิ้งน้ำ ☐ ท่อระบายน้ำหรืออาคารชำรุด  
☐ อื่นๆ ....มีน้ำท่วมผิวทางความลึกสูงสุดประมาณ 20 ซม. การจราจรผ่านได้แต่ไม่สะดวก

| คำอธิบายสาเหตุปัญหา ..ปริมาณน้ำหลากจากพื้นที่รับน้ำด้านข้างไหล่บ่าในทิศทางจากทิศตะวันออกไปตะวันตก<br>เข้าท่วมตามแนวถนนซึ่งวางตัวในแนวทิศเหนือไปได้ |

| <p>สภาพทางหลวงบริเวณนี้</p> | <p>สภาพทางหลวงบริเวณนี้</p> |
| <p>สภาพทางหลวงบริเวณนี้</p> | <p>สภาพทางหลวงบริเวณนี้</p> |
| <p>สภาพพระบระบายน้ำข้างทางฝั่งตรงข้ามห้างแมคโคร</p> | <p>สภาพพระบระบายน้ำข้างทางฝั่งตรงข้ามห้างแมคโคร</p> |
| <p>สภาพพระบระบายน้ำข้างทาง</p> | |

| ข้อเสนอแนะแนวทางการแก้ไขเบื้องต้น ..พิจารณาเพิ่มอาคารระบายน้ำลอดถนนเพิ่มเติมและปรับปรุงรางระบายน้ำ<br>และช่องลอดสองข้างทาง เพื่อเร่งการระบายน้ำลงลำน้ำสาธารณะ |

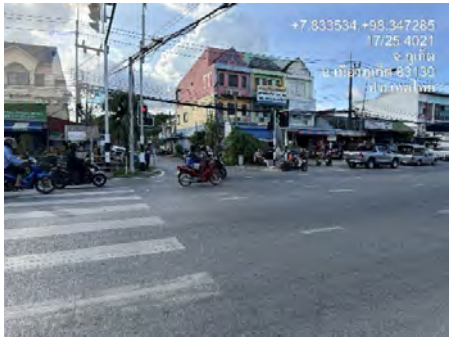
| <p>สภาพทางหลวงบริเวณนี้</p> | <p>สภาพทางหลวงบริเวณนี้</p> |

| ข้อเสนอแนะแนวทางการแก้ไขเบื้องต้น ..พิจารณาเพิ่มอาคารระบายน้ำลอดถนนเพิ่มเติมและปรับปรุงรางระบายน้ำ<br>และช่องลอดสองข้างทาง เพื่อเร่งการระบายน้ำลงลำน้ำสาธารณะ |

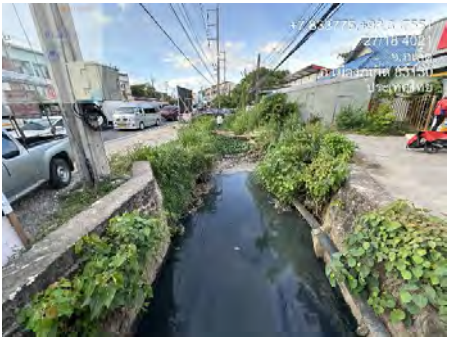
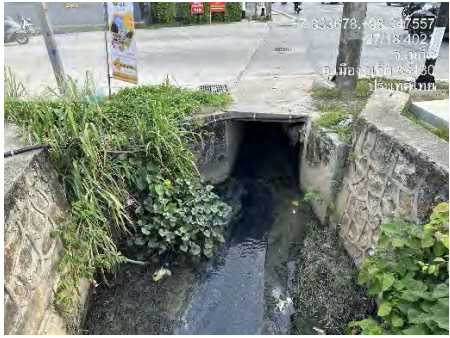
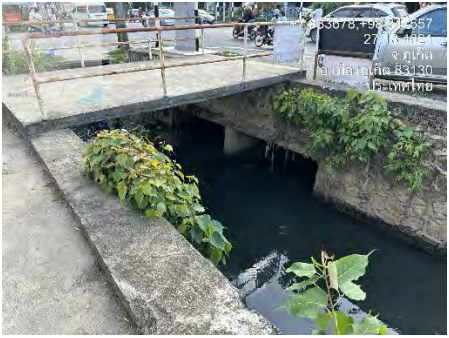
รูปที่ 3.2-31 ภาพถ่ายผลการสำรวจภาคสนามและรวบรวมข้อมูลพื้นที่น้ำท่วมบริเวณทางหลวงหมายเลข 4021  
กม.ที่ 4+900 ถึง 5+000

| <p>สภาพระบายน้ำข้างทาง</p> | <p>สภาพระบายน้ำข้างทาง</p> |

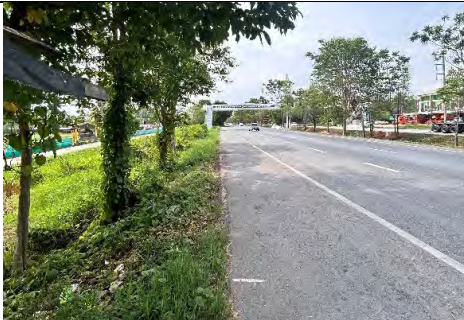
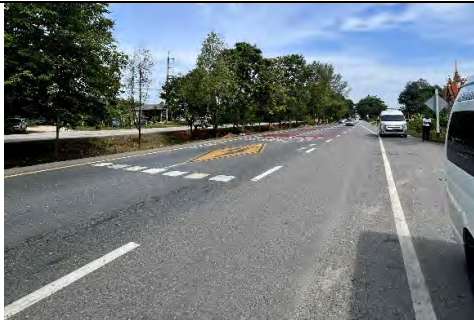
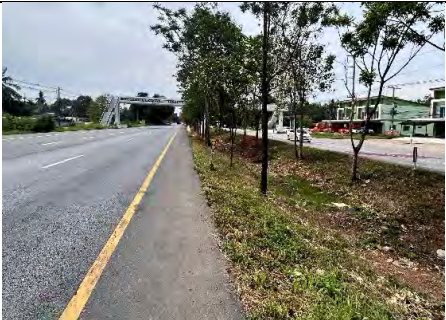
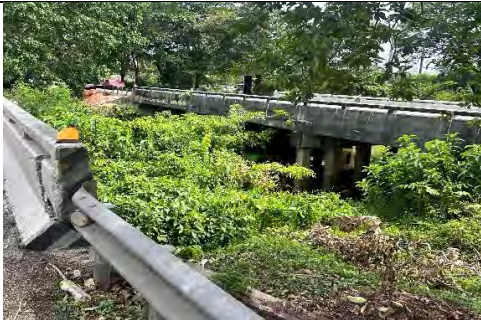
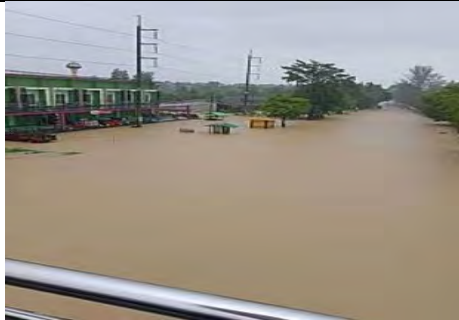
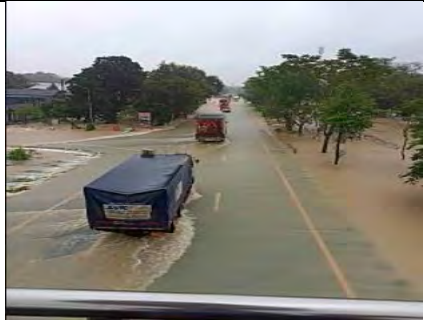
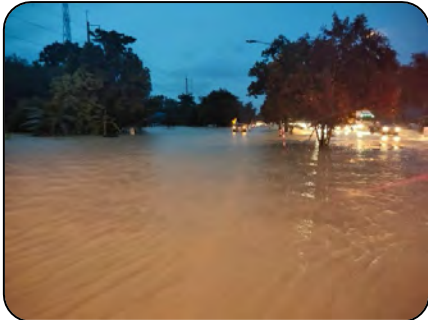
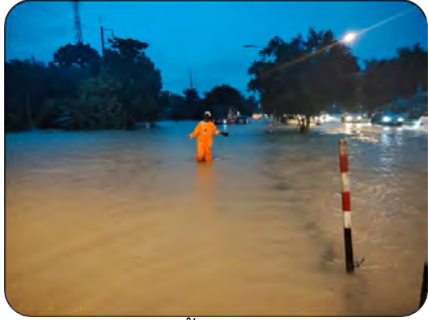
รูปที่ 3.2-33 ภาพถ่ายผลการสำรวจภาคสนามและรวบรวมข้อมูลพื้นที่น้ำท่วมบริเวณทางหลวงหมายเลข 4  
กม.ที่ 1191+500 ถึง 1193+500

สภาพปัญหา ☒ ท่อลอดถนน/สะพานระบายน้ำไม่ทัน ☒ ระบบระบายน้ำข้างทางระบายน้ำ  
☐ ไม่มีจุดทิ้งน้ำ ☐ ท่อระบายน้ำหรืออาคารชำรุด  
☐ อื่นๆ ..... น้ำท่วมขังผิวทางสูงเฉลี่ย 0.40-0.60 ม. รถเล็กไม่สามารถผ่านได้ในฝั่งขาขึ้น RT.

| คำอธิบายสาเหตุปัญหา ..ปริมาณน้ำหลากจากพื้นที่รับน้ำด้านข้างและบางส่วนจากคลองอ้ายโตไหลบ่าในทิศทางจากตะวันตกไปตะวันออกเข้าท่วมตามแนวถนนซึ่งวางตัวในแนวทิศเหนือไปได้ |

| <p>สภาพน้ำท่วมผิวทาง<br/>(ภาพถ่ายจากช่องทางหลวงพัทลุง)</p> | <p>สภาพน้ำท่วมผิวทาง<br/>(ภาพถ่ายจากช่องทางหลวงพัทลุง)</p> |

| ข้อเสนอแนะแนวทางการแก้ไขเบื้องต้น ..พิจารณาเพิ่มอาคารระบายน้ำลอดถนนเพิ่มเติมและปรับปรุงรางระบายน้ำและช่องลอดสองข้างทาง เพื่อเร่งการระบายน้ำลงคลองอ้ายโต |

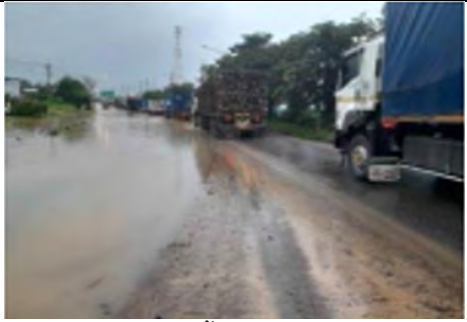
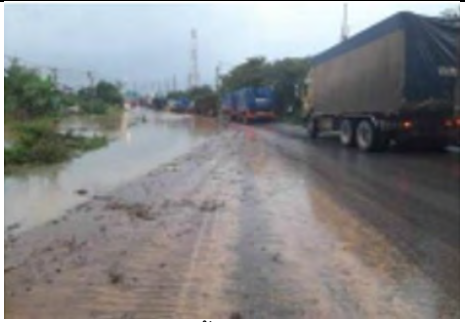
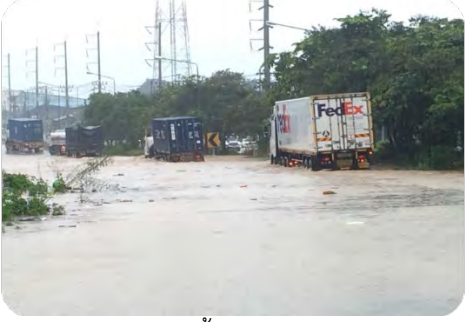
รูปที่ 3.2-35 ภาพถ่ายผลการสำรวจภาคสนามและรวบรวมข้อมูลพื้นที่น้ำท่วมบริเวณทางหลวงหมายเลข 4  
กม.ที่ 1205+700 ถึง 1206+100

สภาพปัญหา ☒ ท่อลอดถนน/สะพานระบายน้ำไม่ทัน ☒ ระบบระบายน้ำข้างทางระบายน้ำ  
☐ ไม่มีจุดทิ้งน้ำ ☐ ท่อระบายน้ำหรืออาคารชำรุด  
☐ อื่นๆ ..... น้ำท่วมขังผิวทางสูงเฉลี่ย 0.40-0.60 ม. รถเล็กไม่สามารถผ่านได้

ปริมาณน้ำหลากจากพื้นที่รับน้ำด้านข้างไหล่บ่าเข้าท่วมตามแนวนถนน

| <p>สภาพน้ำท่วมผิวทาง<br/>(ภาพถ่ายจากแนวทางหลวงพัทลุง)</p> | <p>สภาพน้ำท่วมผิวทาง<br/>(ภาพถ่ายจากแนวทางหลวงพัทลุง)</p> |

ข้อเสนอแนะแนวทางการแก้ไขเบื้องต้น .พิจารณาเพิ่มอาคารระบายน้ำลอดถนนเพิ่มเติมและปรับปรุงรางระบายน้ำ  
และช่องลอดสองข้างทาง เพื่อเร่งการระบายน้ำลงสู่ทางสาธารณะ

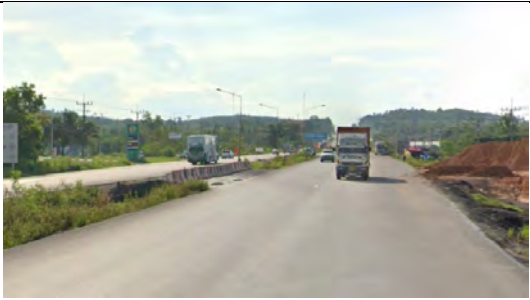
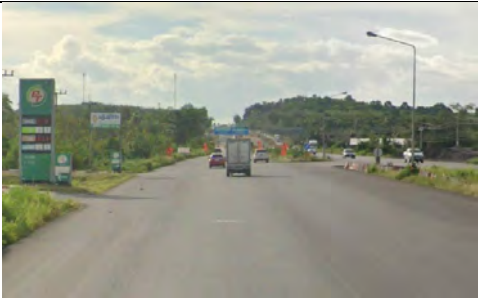
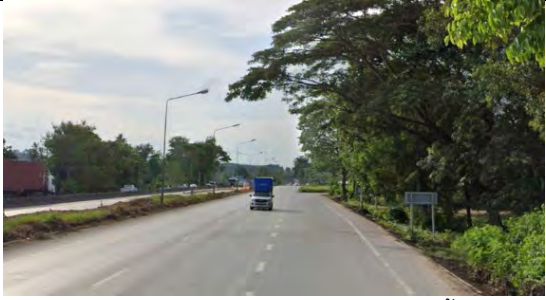
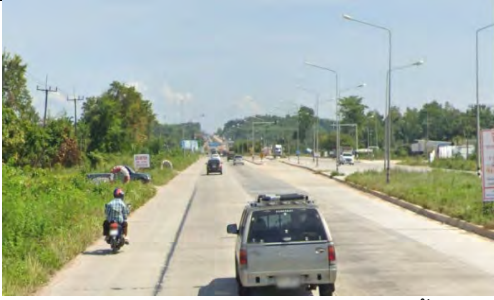
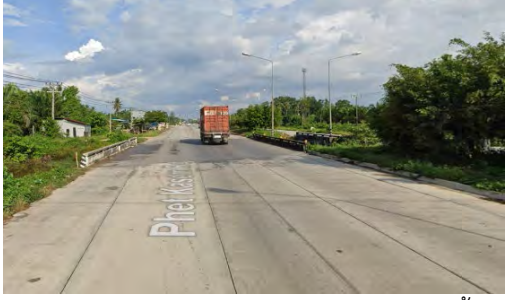
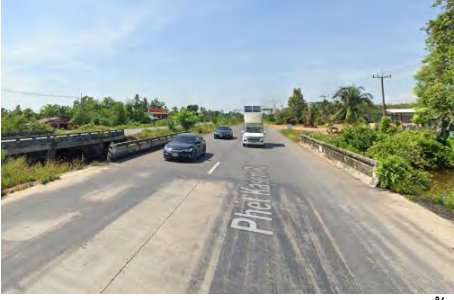
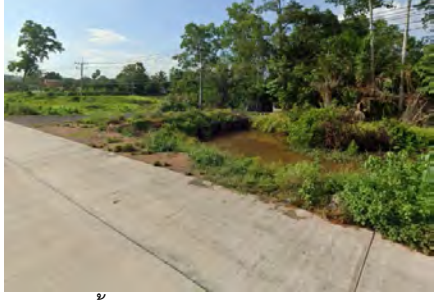
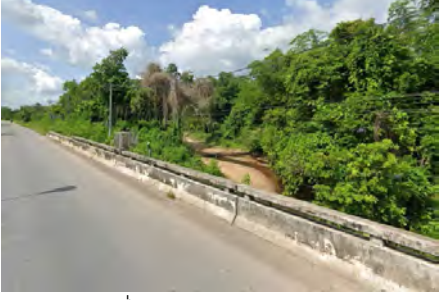
รูปที่ 3.2-37 ภาพถ่ายผลการสำรวจภาคสนามและรวบรวมข้อมูลพื้นที่น้ำท่วมบริเวณทางหลวงหมายเลข 4  
กม.ที่ 1218+000 ถึง 1219+000

สภาพปัญหา ☒ ท่อลอดถนน/สะพานระบายน้ำไม่ทัน ☒ ระบบระบายน้ำข้างทางระบายน้ำ  
☒ ไม่มีจุดทิ้งน้ำ ☐ ท่อระบายน้ำหรืออาคารชำรุด  
☐ อื่นๆ ..... น้ำท่วมขังผิวทางสูงเฉลี่ย 0.40-0.60 ม. รถเล็กไม่สามารถผ่านได้

| คำอธิบายสาเหตุปัญหา ..ปริมาณน้ำหลากจากพื้นที่รับน้ำด้านข้างและบางส่วนจากคลองพรุพ่อไหลบ่าในทิศทางจากตะวันตกไปตะวันออกเข้าท่วมตามแนวถนนซึ่งวางตัวในแนวทิศเหนือไปได้ |

| <p>สภาพสะพานทางหลวงหมายเลข 4 บริเวณนี้<br/>(ภาพจาก google map วันที่สำรวจมีฝนตก)</p> | <p>สภาพสะพานทางหลวงหมายเลข 4 บริเวณนี้<br/>(ภาพจาก google map วันที่สำรวจมีฝนตก)</p> |
| <p>สภาพระบายน้ำข้างทางทางหลวงหมายเลข 4 บริเวณนี้<br/>(ภาพจาก google map วันที่สำรวจมีฝนตก)</p> | <p>สภาพคลองพรวนที่ไหลผ่านทางหลวงหมายเลข 4 บริเวณนี้<br/>(ภาพจาก google map วันที่สำรวจมีฝนตก)</p> |

| ข้อเสนอแนะแนวทางการแก้ไขเบื้องต้น ..พิจารณาเพิ่มอาคารระบายน้ำลอดถนนเพิ่มเติมและปรับปรุงรางระบายน้ำและช่องลอดสองข้างทาง เพื่อเร่งการระบายน้ำลงลำน้ำสาธารณะ |

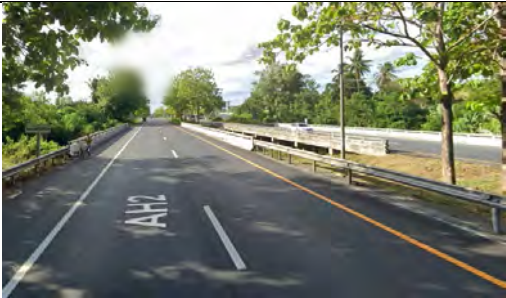
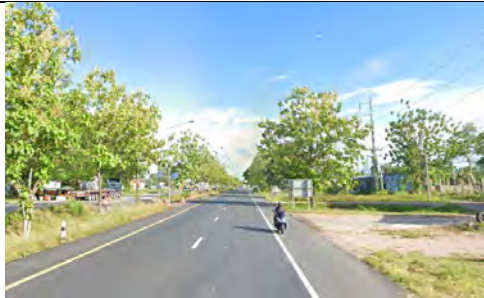
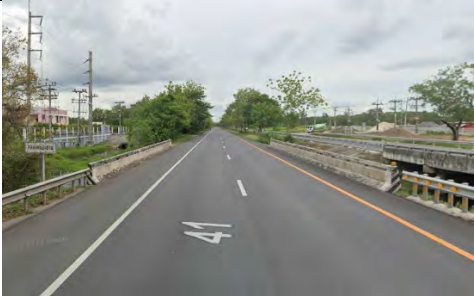
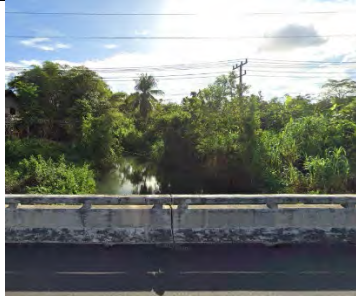
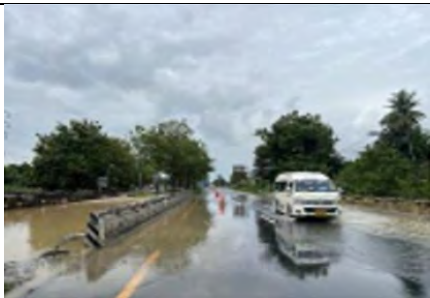
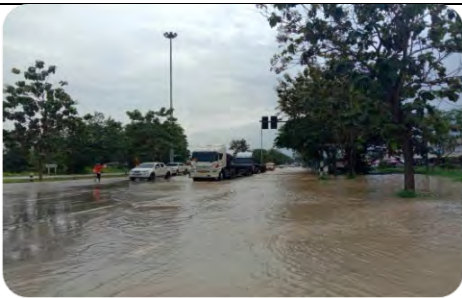
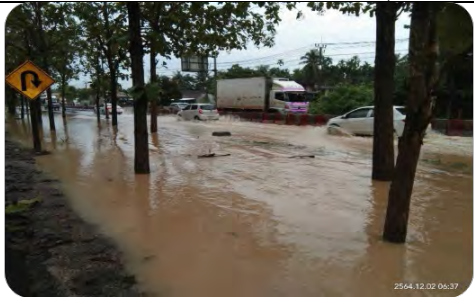
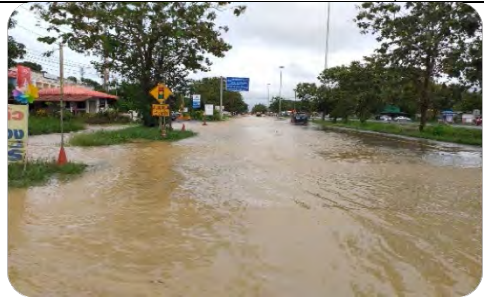
รูปที่ 3.2-39 ภาพถ่ายผลการสำรวจภาคสนามและรวบรวมข้อมูลพื้นที่น้ำท่วมบริเวณทางหลวงหมายเลข 41  
กม.ที่ 365+700 ถึง 365+800

สภาพปัญหา ☒ ท่อลอดถนน/สะพานระบายน้ำไม่ทัน ☒ ระบบระบายน้ำข้างทางระบายน้ำ  
☐ ไม่มีจุดทิ้งน้ำ ☐ ท่อระบายน้ำหรืออาคารชำรุด  
☐ อื่นๆ ..... น้ำท่วมขังผิวทางสูงเฉลี่ย 0.20 ม. ทำให้การจราจรติดขัด ในฝั่งขาขึ้น และขาลง

| คำอธิบายสาเหตุปัญหา ..ปริมาณน้ำหลากจากพื้นที่รับน้ำด้านข้างและบางส่วนจากคลองท่าแนะไหลบ่าในทิศทางจากตะวันตกไปตะวันออกเข้าท่วมตามแนวถนนซึ่งวางตัวในแนวทิศเหนือไปได้ |

| <p>สภาพน้ำท่วมผิวทาง<br/>(ภาพถ่ายจากแนวทางหลวงพัทลุง)</p> | <p>สภาพน้ำท่วมผิวทาง<br/>(ภาพถ่ายจากแนวทางหลวงพัทลุง)</p> |

| ข้อเสนอแนะแนวทางการแก้ไขเบื้องต้น ..พิจารณาเพิ่มอาคารระบายน้ำลอดถนนเพิ่มเติมและปรับปรุงรางระบายน้ำและช่องลอดสองข้างทาง เพื่อเร่งการระบายน้ำลงลำน้ำสาธารณะ |

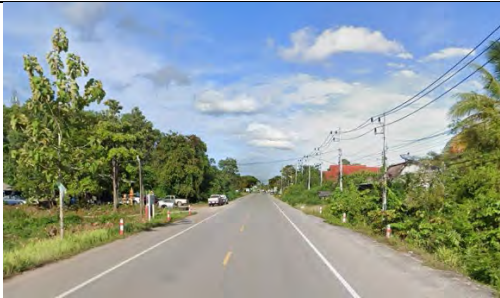
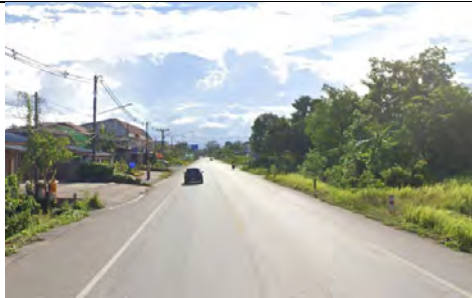
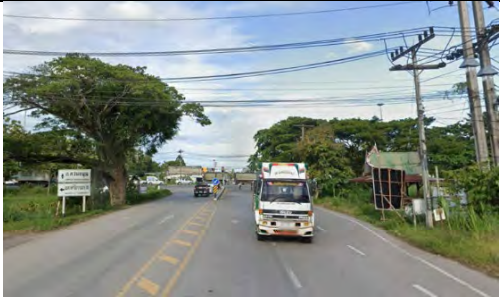
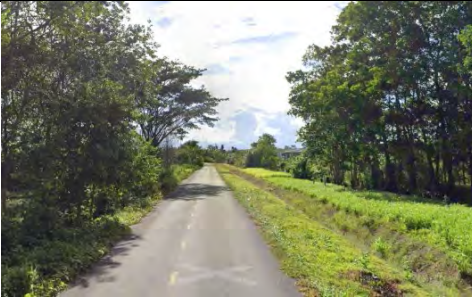
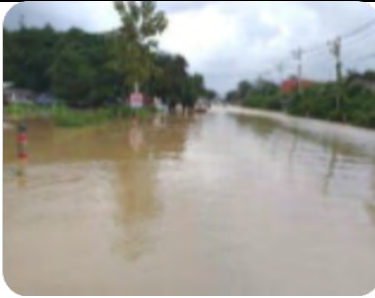
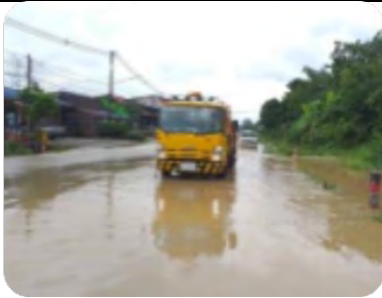
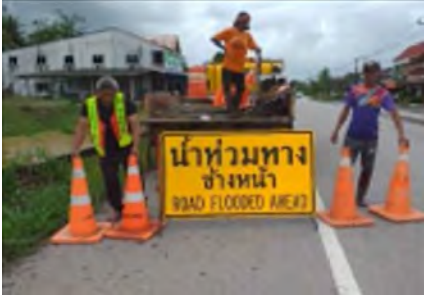
รูปที่ 3.2-41 ภาพถ่ายผลการสำรวจภาคสนามและรวบรวมข้อมูลพื้นที่น้ำท่วมบริเวณทางหลวงหมายเลข 4164 กม.ที่ 0+000 ถึง 0+700

สภาพปัญหา ☒ ท่อลอดถนน/สะพานระบายน้ำไม่ทัน ☒ ระบบระบายน้ำข้างทางระบายน้ำ  
☐ ไม่มีจุดทิ้งน้ำ ☐ ท่อระบายน้ำหรืออาคารชำรุด  
☐ อื่นๆ ..... น้ำท่วมขังผิวทางสูงเฉลี่ย 0.15 ม. ทำให้การจราจรติดขัด

| คำอธิบายสาเหตุปัญหา ..ปริมาณน้ำหลากจากพื้นที่รับน้ำด้านข้างและบางส่วนจากคลองท่าแนะไหลบ่าเข้าท่วมตามแนวถนน |

| <p>สภาพน้ำท่วมผิวทาง<br/>(ภาพถ่ายจากแนวทางหลวงพัทลุง)</p> | <p>สภาพน้ำท่วมผิวทาง<br/>(ภาพถ่ายจากแนวทางหลวงพัทลุง)</p> |
| <p>สภาพน้ำท่วมผิวทาง<br/>(ภาพถ่ายจากแนวทางหลวงพัทลุง)</p> | |

| ข้อเสนอแนะแนวทางการแก้ไขเบื้องต้น ..พิจารณาเพิ่มอาคารระบายน้ำลอดถนนเพิ่มเติมและปรับปรุงรางระบายน้ำและช่องลอดสองข้างทาง เพื่อเร่งการระบายน้ำลงลำน้ำสาธารณะ |

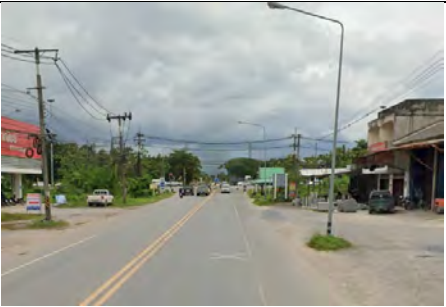
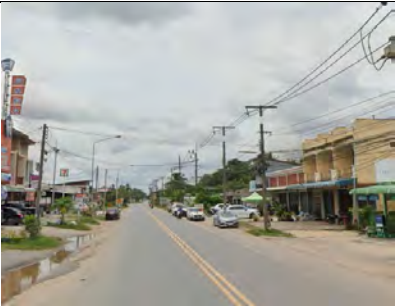
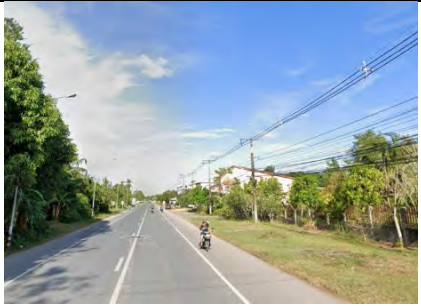
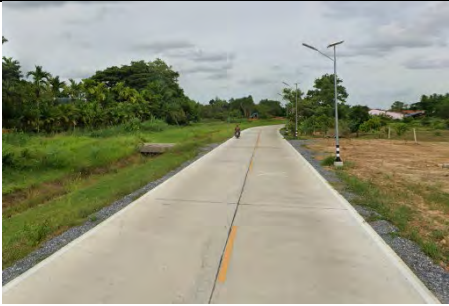
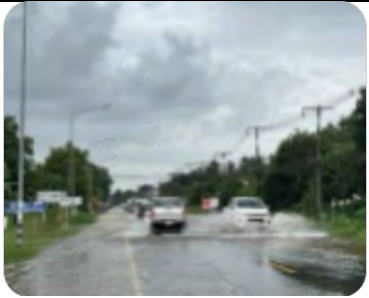
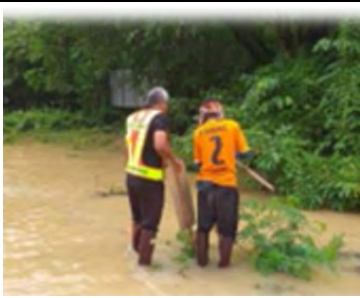
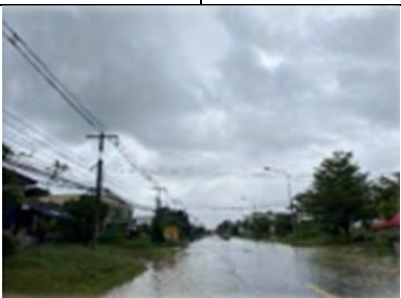
รูปที่ 3.2-43 ภาพถ่ายผลการสำรวจภาคสนามและรวบรวมข้อมูลพื้นที่น้ำท่วมบริเวณทางหลวงหมายเลข 4187  
กม.ที่ 0+000 ถึง 2+200

| <p>สภาพทางหลวงหมายเลข 4187 บริเวณนี้<br/>(ภาพจาก google map วันที่สำรวจมีฝนตก)</p> | <p>สภาพทางหลวงหมายเลข 4187 บริเวณนี้<br/>(ภาพจาก google map วันที่สำรวจมีฝนตก)</p> |
| <p>สภาพทางหลวงหมายเลข 4187 บริเวณนี้<br/>(ภาพจาก google map วันที่สำรวจมีฝนตก)</p> | <p>สภาพถนนคันคลองชลประทาน<br/>(ภาพจาก google map วันที่สำรวจมีฝนตก)</p> |
| <p>สภาพน้ำท่วมผิวทาง<br/>(ภาพถ่ายจากแนวทางหลวงพัทลุง)</p> | <p>สภาพน้ำท่วมผิวทาง<br/>(ภาพถ่ายจากแนวทางหลวงพัทลุง)</p> |
| <p>สภาพน้ำท่วมผิวทาง<br/>(ภาพถ่ายจากแนวทางหลวงพัทลุง)</p> | |

| ข้อเสนอแนะแนวทางการแก้ไขเบื้องต้น ..พิจารณาเพิ่มอาคารระบายน้ำลอดถนนเพิ่มเติมและปรับปรุงรางระบายน้ำและช่องลอดสองข้างทาง เพื่อเร่งการระบายน้ำลงลำน้ำสาธารณะ |

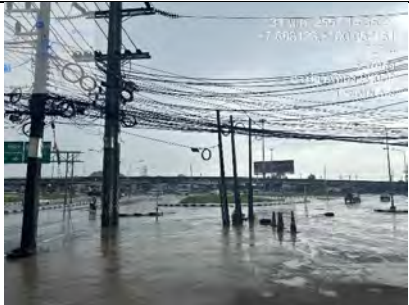
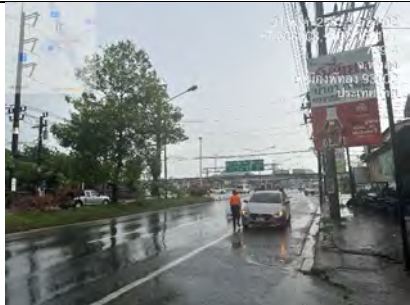
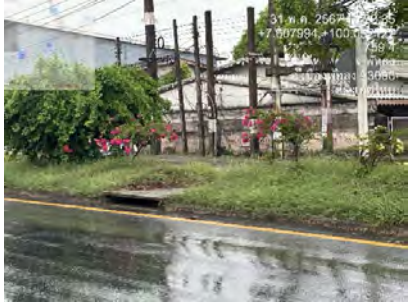
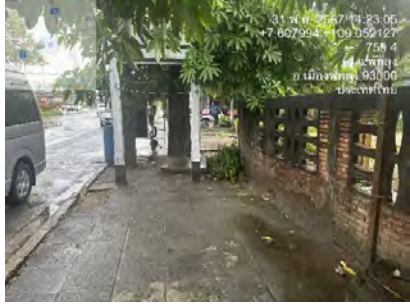
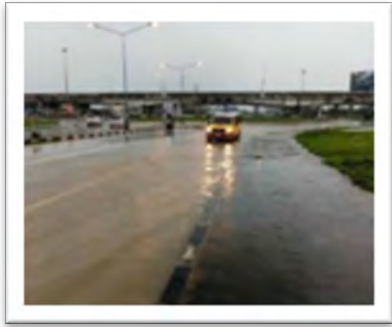
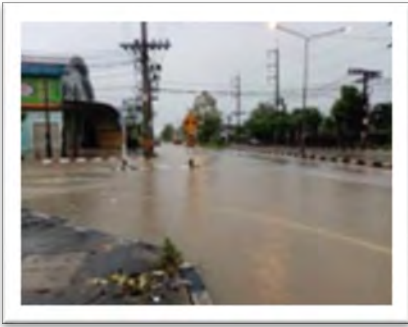
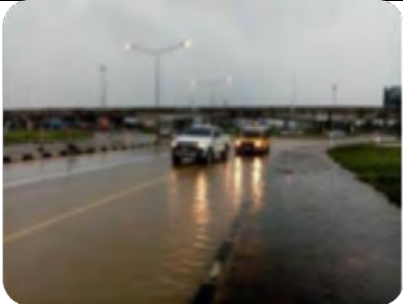
รูปที่ 3.2-45 ภาพถ่ายผลการสำรวจภาคสนามและรวบรวมข้อมูลพื้นที่น้ำท่วมบริเวณทางหลวงหมายเลข 4  
กม.ที่ 1162+500 ถึง 1163+790

สภาพปัญหา ☒ ท่อลอดถนน/สะพานระบายน้ำไม่ทัน ☒ ระบบระบายน้ำข้างทางระบายน้ำ  
☐ ไม่มีจุดทิ้งน้ำ ☐ ท่อระบายน้ำหรืออาคารชำรุด  
☐ อื่นๆ ..... น้ำท่วมขังผิวทางสูงเฉลี่ย 0.15 ม. ทำให้การจราจรติดขัด

ปริมาณน้ำหลากจากพื้นที่รับน้ำด้านข้างไหล่บ่าเข้าท่วมตามแนวนถนน

| <p>สภาพทางหลวงหมายเลข 4 บริเวณนี้</p> | <p>สภาพทางหลวงหมายเลข 4 บริเวณนี้</p> |
| <p>สภาพน้ำท่วมผิวทาง<br/>(ภาพถ่ายจากแนวทางหลวงพัทลุง)</p> | <p>สภาพน้ำท่วมผิวทาง<br/>(ภาพถ่ายจากแนวทางหลวงพัทลุง)</p> |
| <p>สภาพน้ำท่วมผิวทาง<br/>(ภาพถ่ายจากแนวทางหลวงพัทลุง)</p> | |

ข้อเสนอแนะแนวทางการแก้ไขเบื้องต้น .พิจารณาเพิ่มอาคารระบายนํ้าลอดถนนเพิ่มเติมและปรับปรุงรางระบายน้ำและช่องลอดสองข้างทาง เพื่อเร่งการระบายน้ำลงสู่ทางสาธารณะ

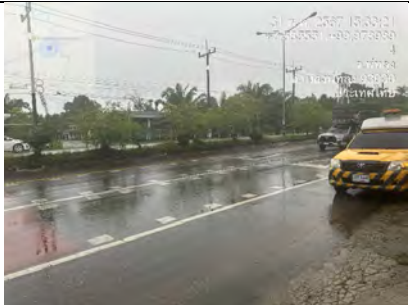
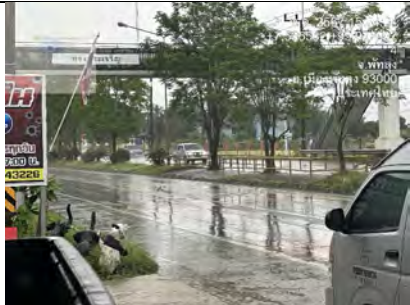
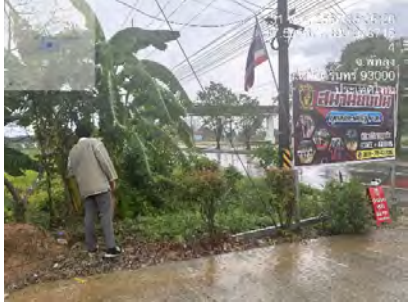
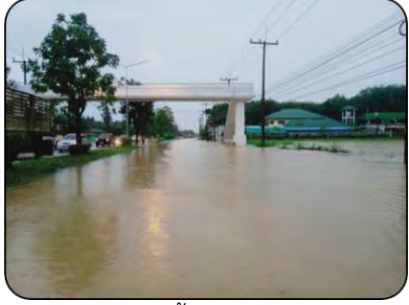
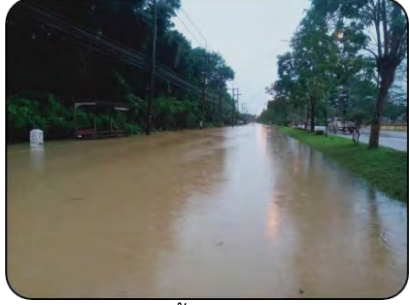
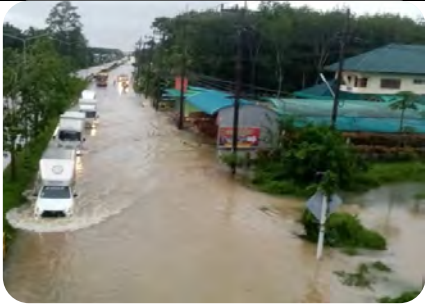
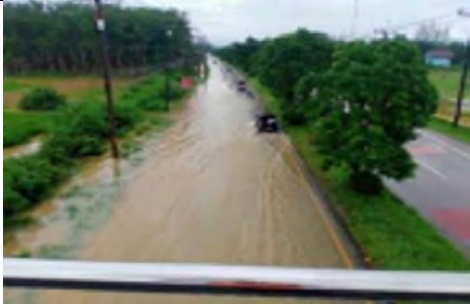
รูปที่ 3.2-47 ภาพถ่ายผลการสำรวจภาคสนามและรวบรวมข้อมูลพื้นที่น้ำท่วมบริเวณทางหลวงหมายเลข 4  
กม.ที่ 1162+500 ถึง 1163+790

สภาพปัญหา ☒ ท่อลอดถนน/สะพานระบายน้ำไม่ทัน ☒ ระบบระบายน้ำข้างทางระบายน้ำ  
☐ ไม่มีจุดทิ้งน้ำ ☐ ท่อระบายน้ำหรืออาคารชำรุด  
☐ อื่นๆ ..... น้ำท่วมขังผิวทางสูงเฉลี่ย 0.15 ม. ทำให้การจราจรติดขัด

ปริมาณน้ำหลากจากพื้นที่รับน้ำด้านข้างไหล่บ่าเข้าท่วมตามแนวนถนน

| <p>สภาพทางหลวงหมายเลข 4 บริเวณนี้</p> | <p>สภาพทางหลวงหมายเลข 4 บริเวณนี้</p> |
| <p>สภาพทางหลวงหมายเลข 4 บริเวณนี้</p> | <p>สภาพทางหลวงหมายเลข 4 บริเวณนี้</p> |
| <p>สภาพน้ำท่วมผิวทาง<br/>(ภาพถ่ายจากแนวทางหลวงพัทลุง)</p> | <p>สภาพน้ำท่วมผิวทาง<br/>(ภาพถ่ายจากแนวทางหลวงพัทลุง)</p> |
| <p>สภาพน้ำท่วมผิวทาง<br/>(ภาพถ่ายจากแนวทางหลวงพัทลุง)</p> | <p>สภาพน้ำท่วมผิวทาง<br/>(ภาพถ่ายจากแนวทางหลวงพัทลุง)</p> |

พิจารณาเพิ่มอาคารระบายน้ำลอดถนนเพิ่มเติมและปรับปรุงรางระบายน้ำและช่องลอดสองข้างทาง เพื่อเร่งการระบายน้ำลงสู่ทางสาธารณะ

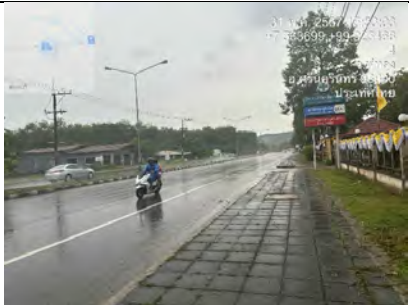
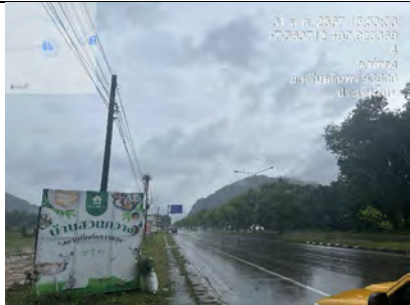
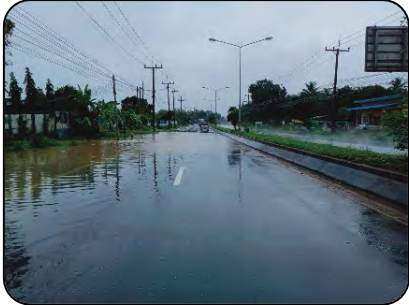
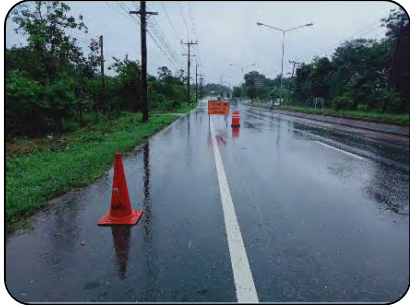
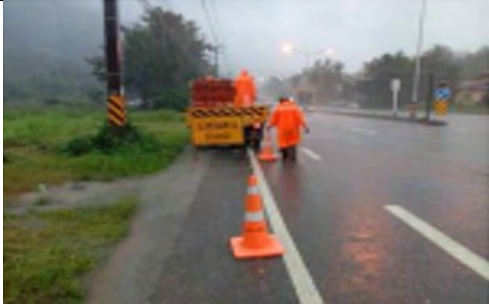
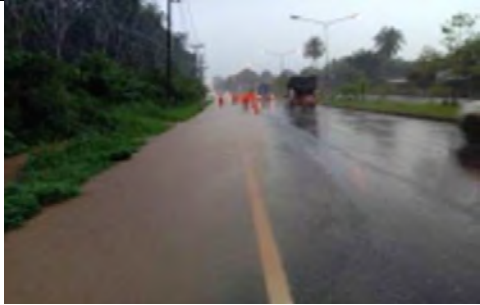
รูปที่ 3.2-49 ภาพถ่ายผลการสำรวจภาคสนามและรวบรวมข้อมูลพื้นที่น้ำท่วมบริเวณทางหลวงหมายเลข 4  
กม.ที่ 1147+500 ถึง 1148+500

สภาพปัญหา ☒ ท่อลอดถนน/สะพานระบายน้ำไม่ทัน ☒ ระบบระบายน้ำข้างทางระบายน้ำ  
☐ ไม่มีจุดทิ้งน้ำ ☐ ท่อระบายน้ำหรืออาคารชำรุด  
☐ อื่นๆ ..... น้ำท่วมขังผิวทางสูงเฉลี่ย 0.15 ม. ทำให้การจราจรติดขัด

ปริมาณน้ำหลากจากพื้นที่รับน้ำด้านข้างไหล่บ่าเข้าท่วมตามแนวนถนน

| <p>สภาพทางหลวงหมายเลข 4 บริเวณนี้</p> | <p>สภาพทางหลวงหมายเลข 4 บริเวณนี้</p> |
| <p>สภาพน้ำท่วมผิวทาง<br/>(ภาพถ่ายจากแนวทางหลวงพัทลุง)</p> | <p>สภาพน้ำท่วมผิวทาง<br/>(ภาพถ่ายจากแนวทางหลวงพัทลุง)</p> |
| <p>สภาพน้ำท่วมผิวทาง<br/>(ภาพถ่ายจากแนวทางหลวงพัทลุง)</p> | <p>สภาพน้ำท่วมผิวทาง<br/>(ภาพถ่ายจากแนวทางหลวงพัทลุง)</p> |

ข้อเสนอแนะแนวทางการแก้ไขเบื้องต้น .พิจารณาเพิ่มอาคารระบายนํ้าลอดถนนเพิ่มเติมและปรับปรุงรางระบายน้ำและช่องลอดสองข้างทาง เพื่อเร่งการระบายน้ำลงสู่ทางสาธารณะ
