สำนักก่อสร้างสะพาน กรมทางหลวง

แบบแสดงความเสียหายของสะพาน

โครงการ : ตรวจวัดหน่วยแรงที่เกิดขึ้นเนื่องจากการเปลี่ยนแปลงอุณหภูมิและน้ำหนักบรรทุก
ในโครงสร้างสะพานดินสุลาลัยเพื่อประเมินศักยภาพในการบริการหลังการใช้งาน 27 ปี

ศูนย์สร้างและบูรณะสะพานที่ 4 (นครศรีธรรมราช)	สำนักงานทางหลวงที่ 15 (สงขลา)	แขวงทางหลวงสงขลาที่ 1	หมายเลขทางหลวง 408	ชื่อตอน : สทิงพระ - เกาะขย
หลักกิโลเมตรที่ 160+000 RT	สะพานดินสุลาลัย	ปีที่สร้าง 2548	ประเภทสะพาน : Box Girder (BG)	ขนาดสะพาน (ม.) BG(1x30.00)+BG(41x40.00)+BG(1x30.00) = 1,700.00
สะพานเฉียงกับลำน้ำ (Skew) (องศา) 0	วัสดุผิวจราจร Concrete	ความกว้างผิวจราจร (ม.) 8.00	ทางเท้าและราวสะพาน (ม.) ช้าย 1.25 ขวา 1.25	วันที่ตรวจสอบ 06/03/2558
				รหัสสะพาน 153110070
				แผ่นที่ 1/5

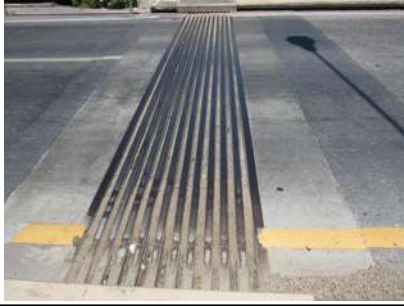
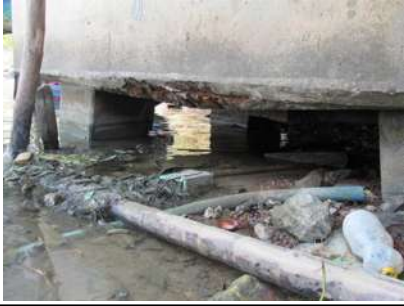
บริเวณ	J44	บริเวณ	P1
ชั้นส่วน	รอยต่อเพื่อการขยาย (Expansion Joint)	ชั้นส่วน	ฐานราก (Footing)
ความเสียหาย	พบรอยแตกตามแนวรอยต่อ (สำหรับผิวจราจรแบบ Asphaltic Concrete)	ความเสียหาย	เสาเข็มบางส่วนได้รับความเสียหาย
พื้นที่ความเสียหาย	6.4 ตร.ม.	พื้นที่ความเสียหาย	1 ตร.ม.
สภาพการใช้งาน	4	สภาพการใช้งาน	2

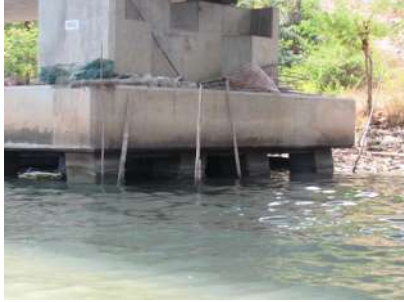
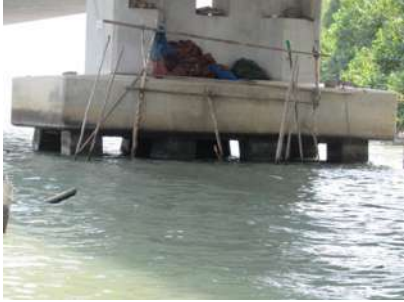
บริเวณ	P2	บริเวณ	P3
ชั้นส่วน	เสาเข็ม (Pile)	ชั้นส่วน	เสาเข็ม (Pile)
ความเสียหาย	สีกร่อน หลุดล่อนเป็นบริเวณกว้าง แต่ไม่เห็นเหล็กเสริม	ความเสียหาย	สีกร่อน หลุดล่อนเป็นบริเวณกว้าง แต่ไม่เห็นเหล็กเสริม
พื้นที่ความเสียหาย	0.6 ตร.ม.	พื้นที่ความเสียหาย	0.6 ตร.ม.
สภาพการใช้งาน	3	สภาพการใช้งาน	3

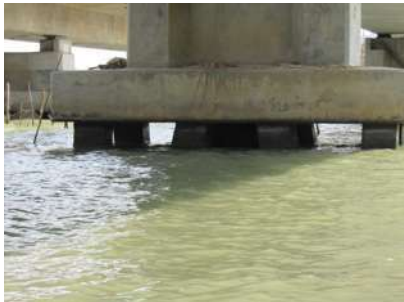
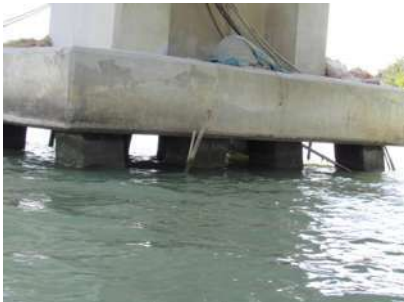
บริเวณ	P4	บริเวณ	P5
ชั้นส่วน	เสาเข็ม (Pile)	ชั้นส่วน	เสาเข็ม (Pile)
ความเสียหาย	สีกร่อน หลุดล่อนเป็นบริเวณกว้าง แต่ไม่เห็นเหล็กเสริม	ความเสียหาย	สีกร่อน หลุดล่อนเป็นบริเวณกว้าง แต่ไม่เห็นเหล็กเสริม
พื้นที่ความเสียหาย	0.6 ตร.ม.	พื้นที่ความเสียหาย	0.6 ตร.ม.
สภาพการใช้งาน	3	สภาพการใช้งาน	3

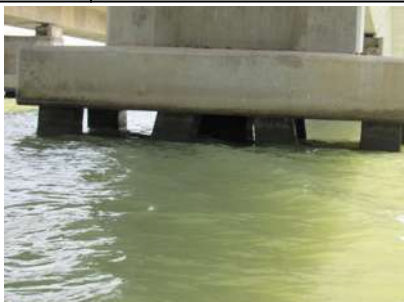
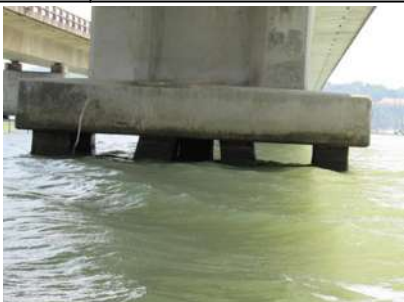
บริเวณ	P6	บริเวณ	P7
ชั้นส่วน	เสาเข็ม (Pile)	ชั้นส่วน	เสาเข็ม (Pile)
ความเสียหาย	สีกร่อน หลุดล่อนเป็นบริเวณกว้าง แต่ไม่เห็นเหล็กเสริม	ความเสียหาย	สีกร่อน หลุดล่อนเป็นบริเวณกว้าง แต่ไม่เห็นเหล็กเสริม
พื้นที่ความเสียหาย	0.6 ตร.ม.	พื้นที่ความเสียหาย	0.6 ตร.ม.
สภาพการใช้งาน	3	สภาพการใช้งาน	3

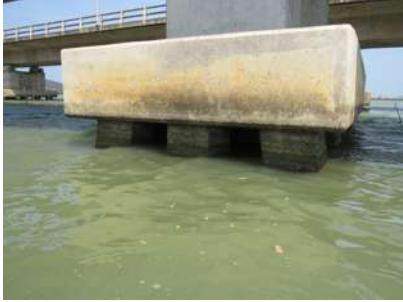
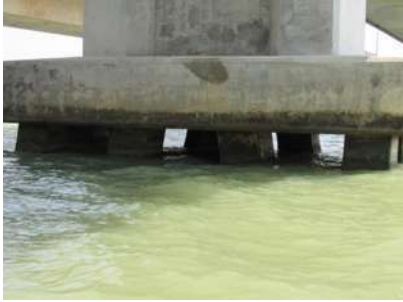
บริเวณ	P8	บริเวณ	P9
ชั้นส่วน	เสาเข็ม (Pile)	ชั้นส่วน	เสาเข็ม (Pile)
ความเสียหาย	สีกร่อน หลุดล่อนเป็นบริเวณกว้าง แต่ไม่เห็นเหล็กเสริม	ความเสียหาย	สีกร่อน หลุดล่อนเป็นบริเวณกว้าง แต่ไม่เห็นเหล็กเสริม
พื้นที่ความเสียหาย	0.6 ตร.ม.	พื้นที่ความเสียหาย	0.6 ตร.ม.
สภาพการใช้งาน	3	สภาพการใช้งาน	3

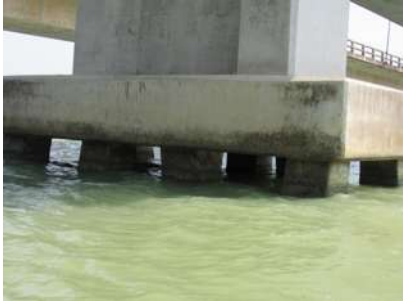
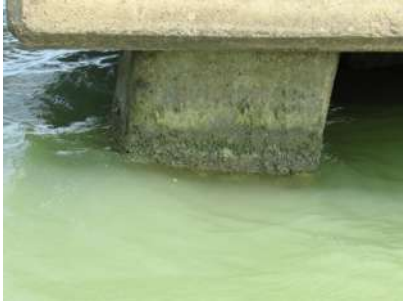
บริเวณ	P10	บริเวณ	P11
ชั้นส่วน	เสาเข็ม (Pile)	ชั้นส่วน	เสาเข็ม (Pile)
ความเสียหาย	สีกร่อน หลุดล่อนเป็นบริเวณกว้าง แต่ไม่เห็นเหล็กเสริม	ความเสียหาย	สีกร่อน หลุดล่อนเป็นบริเวณกว้าง แต่ไม่เห็นเหล็กเสริม
พื้นที่ความเสียหาย	0.6 ตร.ม.	พื้นที่ความเสียหาย	0.6 ตร.ม.
สภาพการใช้งาน	3	สภาพการใช้งาน	3

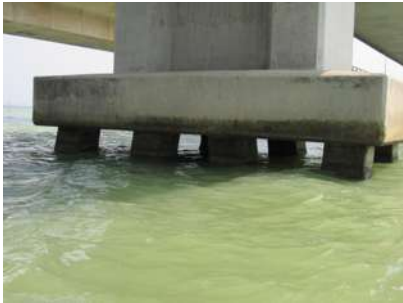
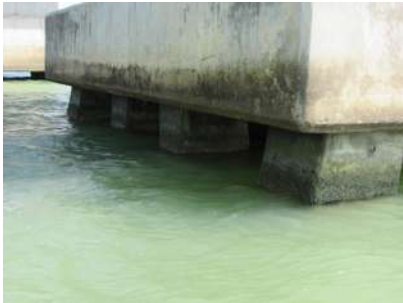
บริเวณ	P12	บริเวณ	P13
ชั้นส่วน	เสาเข็ม (Pile)	ชั้นส่วน	เสาเข็ม (Pile)
ความเสียหาย	สีกร่อน หลุดล่อนเป็นบริเวณกว้าง แต่ไม่เห็นเหล็กเสริม	ความเสียหาย	สีกร่อน หลุดล่อนเป็นบริเวณกว้าง แต่ไม่เห็นเหล็กเสริม
พื้นที่ความเสียหาย	0.6 ตร.ม.	พื้นที่ความเสียหาย	0.6 ตร.ม.
สภาพการใช้งาน	3	สภาพการใช้งาน	3

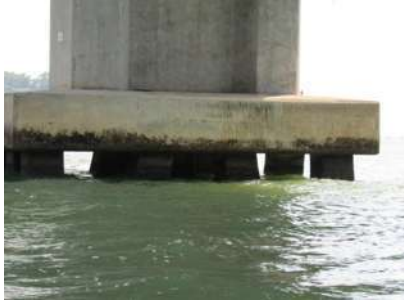
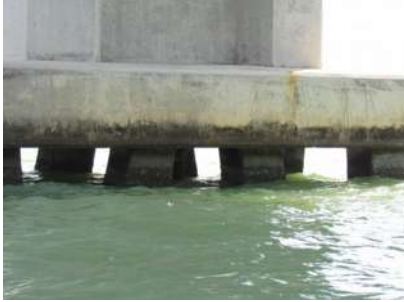
บริเวณ	P22	บริเวณ	P23
ชั้นส่วน	เสาเข็ม (Pile)	ชั้นส่วน	เสาเข็ม (Pile)
ความเสียหาย	สีกร่อน หลุดล่อนเป็นบริเวณกว้าง แต่ไม่เห็นเหล็กเสริม	ความเสียหาย	สีกร่อน หลุดล่อนเป็นบริเวณกว้าง แต่ไม่เห็นเหล็กเสริม
พื้นที่ความเสียหาย	0.6 ตร.ม.	พื้นที่ความเสียหาย	0.6 ตร.ม.
สภาพการใช้งาน	3	สภาพการใช้งาน	3

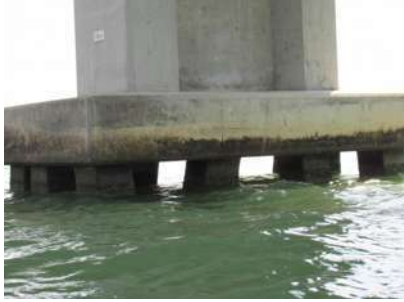
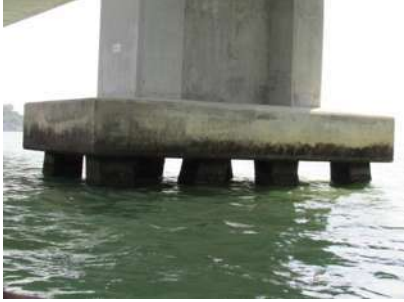
บริเวณ	P24	บริเวณ	P25
ชั้นส่วน	เสาเข็ม (Pile)	ชั้นส่วน	เสาเข็ม (Pile)
ความเสียหาย	สีกร่อน หลุดล่อนเป็นบริเวณกว้าง แต่ไม่เห็นเหล็กเสริม	ความเสียหาย	สีกร่อน หลุดล่อนเป็นบริเวณกว้าง แต่ไม่เห็นเหล็กเสริม
พื้นที่ความเสียหาย	0.6 ตร.ม.	พื้นที่ความเสียหาย	0.6 ตร.ม.
สภาพการใช้งาน	3	สภาพการใช้งาน	3

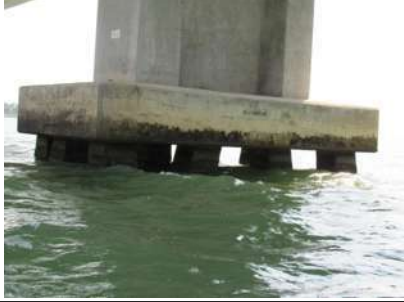
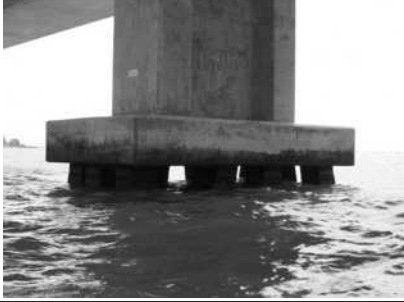
บริเวณ	P26	บริเวณ	P27
ชั้นส่วน	เสาเข็ม (Pile)	ชั้นส่วน	เสาเข็ม (Pile)
ความเสียหาย	สีกร่อน หลุดล่อนเป็นบริเวณกว้าง แต่ไม่เห็นเหล็กเสริม	ความเสียหาย	สีกร่อน หลุดล่อนเป็นบริเวณกว้าง แต่ไม่เห็นเหล็กเสริม
พื้นที่ความเสียหาย	0.6 ตร.ม.	พื้นที่ความเสียหาย	0.6 ตร.ม.
สภาพการใช้งาน	3	สภาพการใช้งาน	3

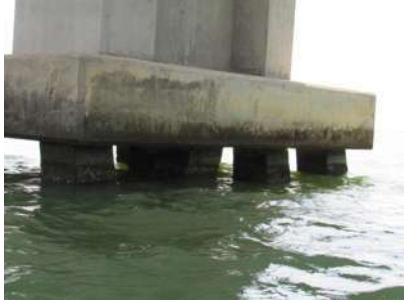
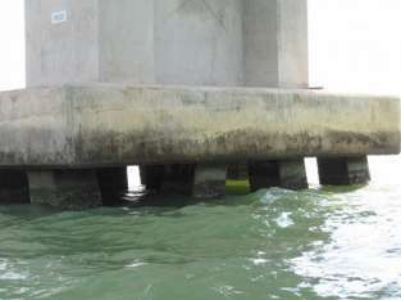
บริเวณ	P28	บริเวณ	P29
ชั้นส่วน	เสาเข็ม (Pile)	ชั้นส่วน	เสาเข็ม (Pile)
ความเสียหาย	สีกร่อน หลุดล่อนเป็นบริเวณกว้าง แต่ไม่เห็นเหล็กเสริม	ความเสียหาย	สีกร่อน หลุดล่อนเป็นบริเวณกว้าง แต่ไม่เห็นเหล็กเสริม
พื้นที่ความเสียหาย	0.6 ตร.ม.	พื้นที่ความเสียหาย	0.6 ตร.ม.
สภาพการใช้งาน	3	สภาพการใช้งาน	3

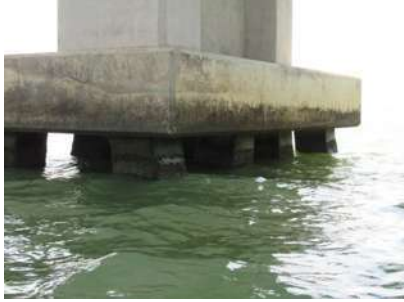
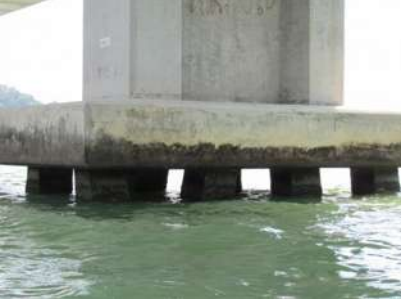
บริเวณ	P30	บริเวณ	P31
ชั้นส่วน	เสาเข็ม (Pile)	ชั้นส่วน	เสาเข็ม (Pile)
ความเสียหาย	สีกร่อน หลุดล่อนเป็นบริเวณกว้าง แต่ไม่เห็นเหล็กเสริม	ความเสียหาย	สีกร่อน หลุดล่อนเป็นบริเวณกว้าง แต่ไม่เห็นเหล็กเสริม
พื้นที่ความเสียหาย	0.6 ตร.ม.	พื้นที่ความเสียหาย	0.6 ตร.ม.
สภาพการใช้งาน	3	สภาพการใช้งาน	3

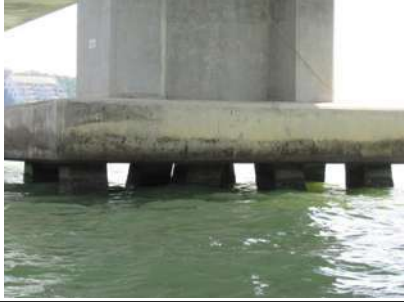
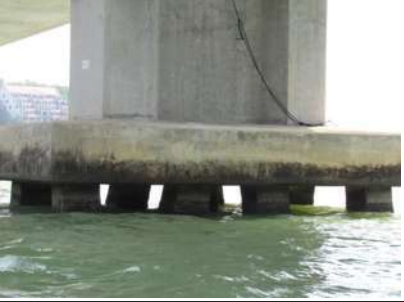
บริเวณ	P32	บริเวณ	P33
ชั้นส่วน	เสาเข็ม (Pile)	ชั้นส่วน	เสาเข็ม (Pile)
ความเสียหาย	สีกร่อน หลุดล่อนเป็นบริเวณกว้าง แต่ไม่เห็นเหล็กเสริม	ความเสียหาย	สีกร่อน หลุดล่อนเป็นบริเวณกว้าง แต่ไม่เห็นเหล็กเสริม
พื้นที่ความเสียหาย	0.6 ตร.ม.	พื้นที่ความเสียหาย	0.6 ตร.ม.
สภาพการใช้งาน	3	สภาพการใช้งาน	3

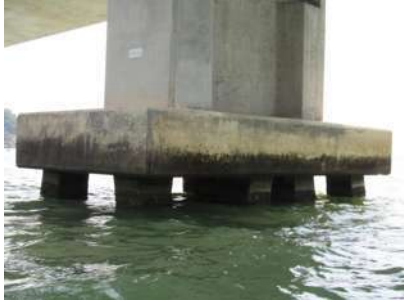
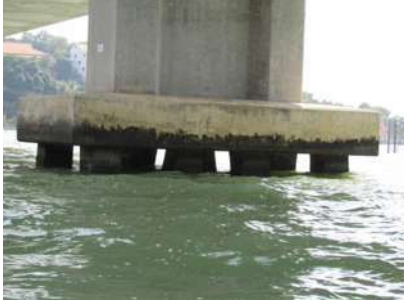
บริเวณ	P34	บริเวณ	P35
ชั้นส่วน	เสาเข็ม (Pile)	ชั้นส่วน	เสาเข็ม (Pile)
ความเสียหาย	สีกร่อน หลุดล่อนเป็นบริเวณกว้าง แต่ไม่เห็นเหล็กเสริม	ความเสียหาย	สีกร่อน หลุดล่อนเป็นบริเวณกว้าง แต่ไม่เห็นเหล็กเสริม
พื้นที่ความเสียหาย	0.6 ตร.ม.	พื้นที่ความเสียหาย	0.6 ตร.ม.
สภาพการใช้งาน	3	สภาพการใช้งาน	3

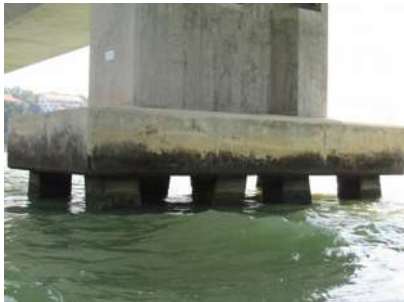
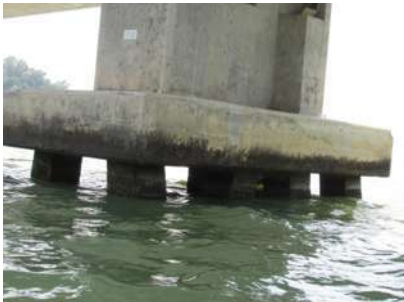
บริเวณ	P36	บริเวณ	P37
ชั้นส่วน	เสาเข็ม (Pile)	ชั้นส่วน	เสาเข็ม (Pile)
ความเสียหาย	สีกร่อน หลุดล่อนเป็นบริเวณกว้าง แต่ไม่เห็นเหล็กเสริม	ความเสียหาย	สีกร่อน หลุดล่อนเป็นบริเวณกว้าง แต่ไม่เห็นเหล็กเสริม
พื้นที่ความเสียหาย	0.6 ตร.ม.	พื้นที่ความเสียหาย	0.6 ตร.ม.
สภาพการใช้งาน	3	สภาพการใช้งาน	3

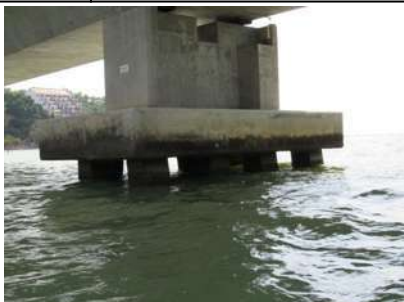
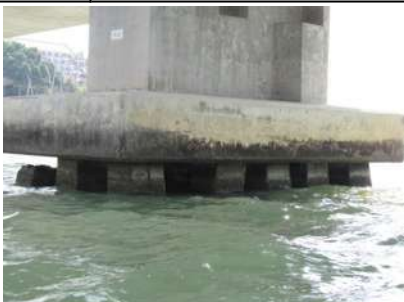
บริเวณ	P38	บริเวณ	P39
ชั้นส่วน	เสาเข็ม (Pile)	ชั้นส่วน	เสาเข็ม (Pile)
ความเสียหาย	สีกร่อน หลุดล่อนเป็นบริเวณกว้าง แต่ไม่เห็นเหล็กเสริม	ความเสียหาย	สีกร่อน หลุดล่อนเป็นบริเวณกว้าง แต่ไม่เห็นเหล็กเสริม
พื้นที่ความเสียหาย	0.6 ตร.ม.	พื้นที่ความเสียหาย	0.6 ตร.ม.
สภาพการใช้งาน	3	สภาพการใช้งาน	3

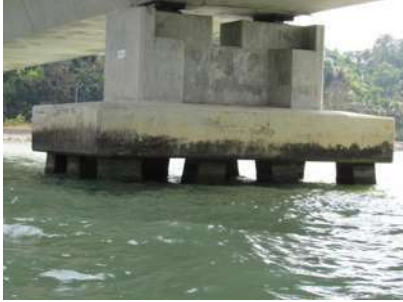
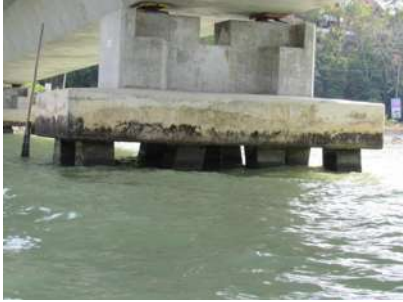
บริเวณ	P40	บริเวณ	P41
ชั้นส่วน	เสาเข็ม (Pile)	ชั้นส่วน	เสาเข็ม (Pile)
ความเสียหาย	สีกร่อน หลุดล่อนเป็นบริเวณกว้าง แต่ไม่เห็นเหล็กเสริม	ความเสียหาย	สีกร่อน หลุดล่อนเป็นบริเวณกว้าง แต่ไม่เห็นเหล็กเสริม
พื้นที่ความเสียหาย	0.6 ตร.ม.	พื้นที่ความเสียหาย	0.6 ตร.ม.
สภาพการใช้งาน	3	สภาพการใช้งาน	3

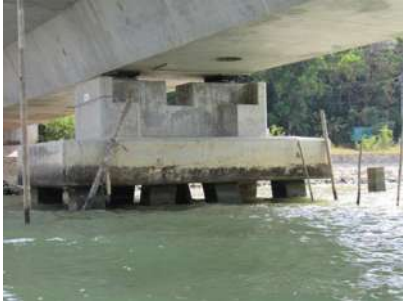
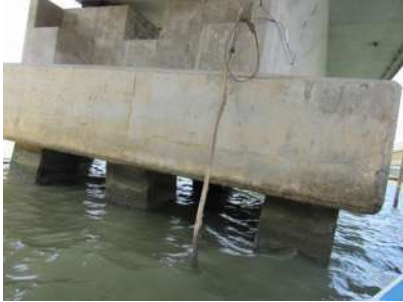
บริเวณ	P42	บริเวณ	P42
ชั้นส่วน	เสาเข็ม (Pile)	ชั้นส่วน	ฐานราก (Footing)
ความเสียหาย	สีกร่อน หลุดล่อนเป็นบริเวณกว้าง แต่ไม่เห็นเหล็กเสริม	ความเสียหาย	พบรอยแตกขนาดเล็กกระจายเป็นบริเวณกว้าง
พื้นที่ความเสียหาย	0.6 ตร.ม.	พื้นที่ความเสียหาย	0.03 ตร.ม.
สภาพการใช้งาน	3	สภาพการใช้งาน	3
