สำนักบริหารบำรุงทาง  
กรมทางหลวง

# รายงานสิ้นสุดท้าย (Final Report)

**โครงการสำรวจและประเมินสภาพโครงข่ายทางหลวง  
เพื่อเพิ่มประสิทธิภาพใช้จ่ายงบประมาณบำรุงรักษาทางหลวง  
ในระยะยาว ปี 2568**

สิงหาคม 2568

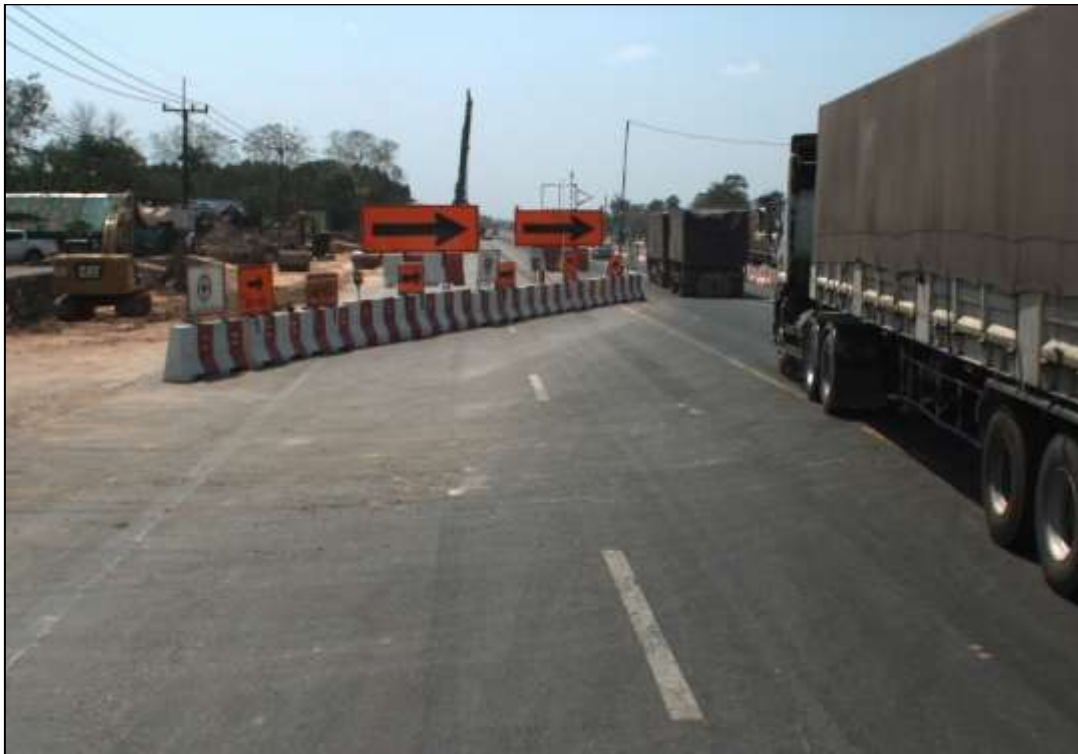
รูปที่ 1-64 แสดงภาพเมื่อเข้าสำรวจด้านซ้ายสุดของถนนไม่ได้ เนื่องจากมีเหตุจำเป็น

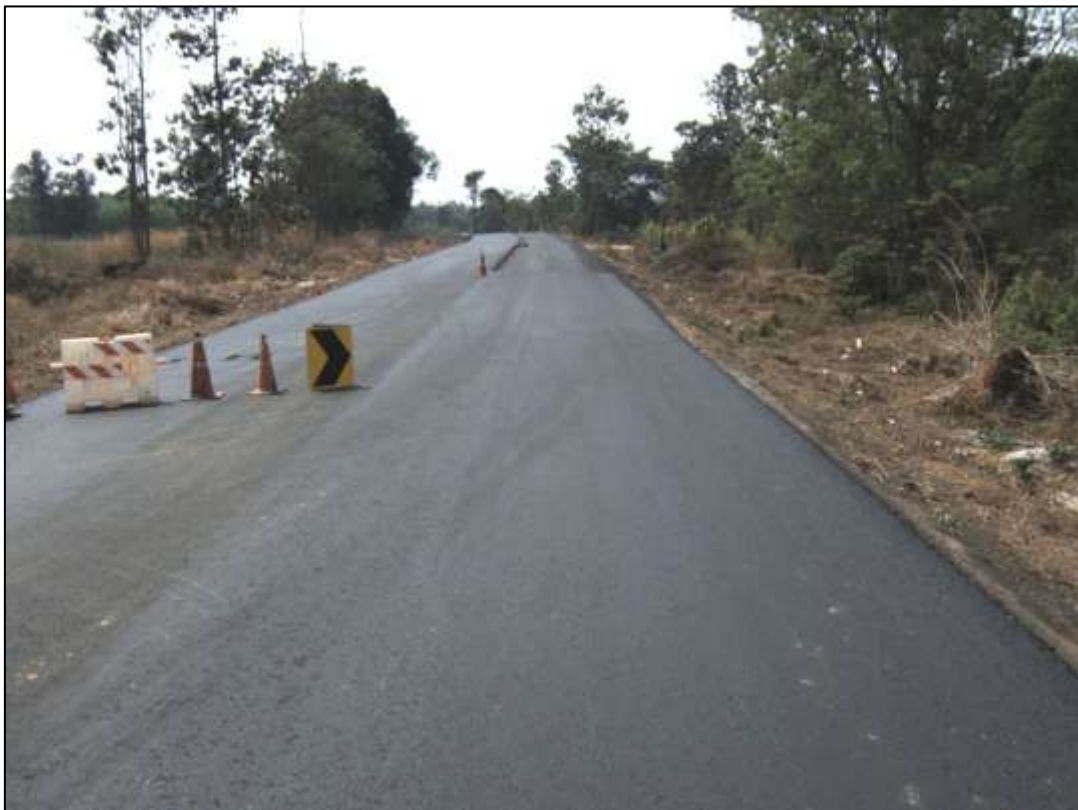
รูปที่ 1-65 แสดงภาพงานก่อสร้างปูผิวทางใหม่

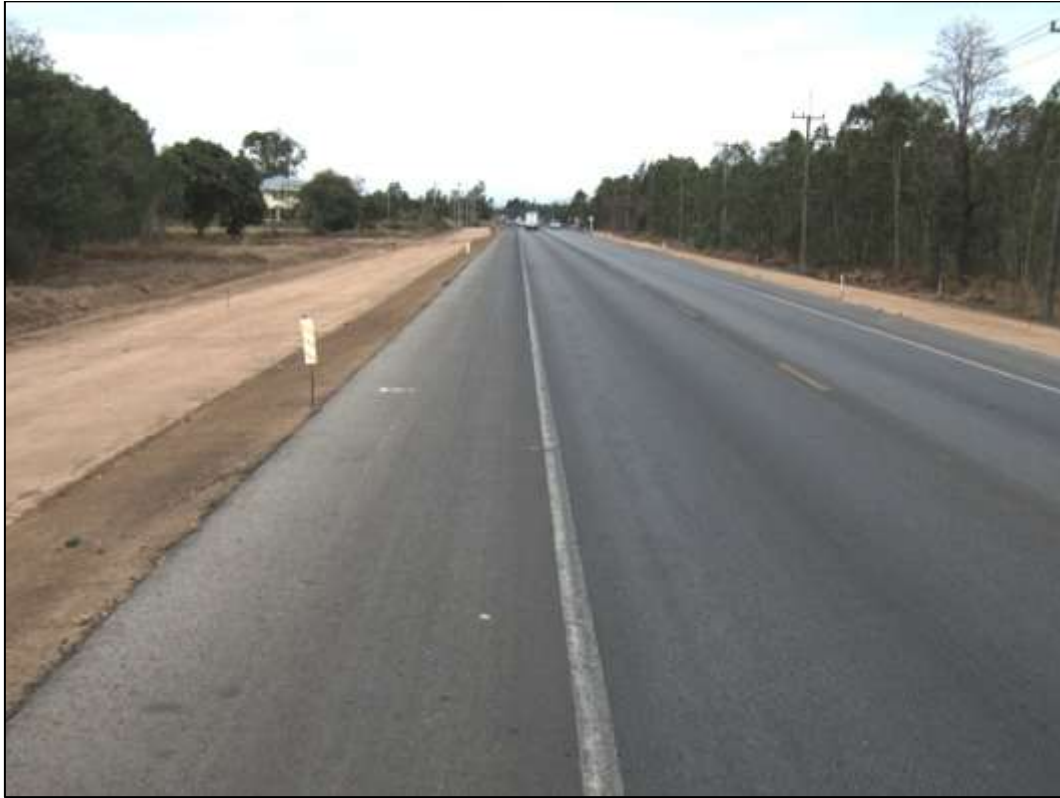
รูปที่ 1-66 แสดงภาพงานก่อสร้างขยายช่องจราจร

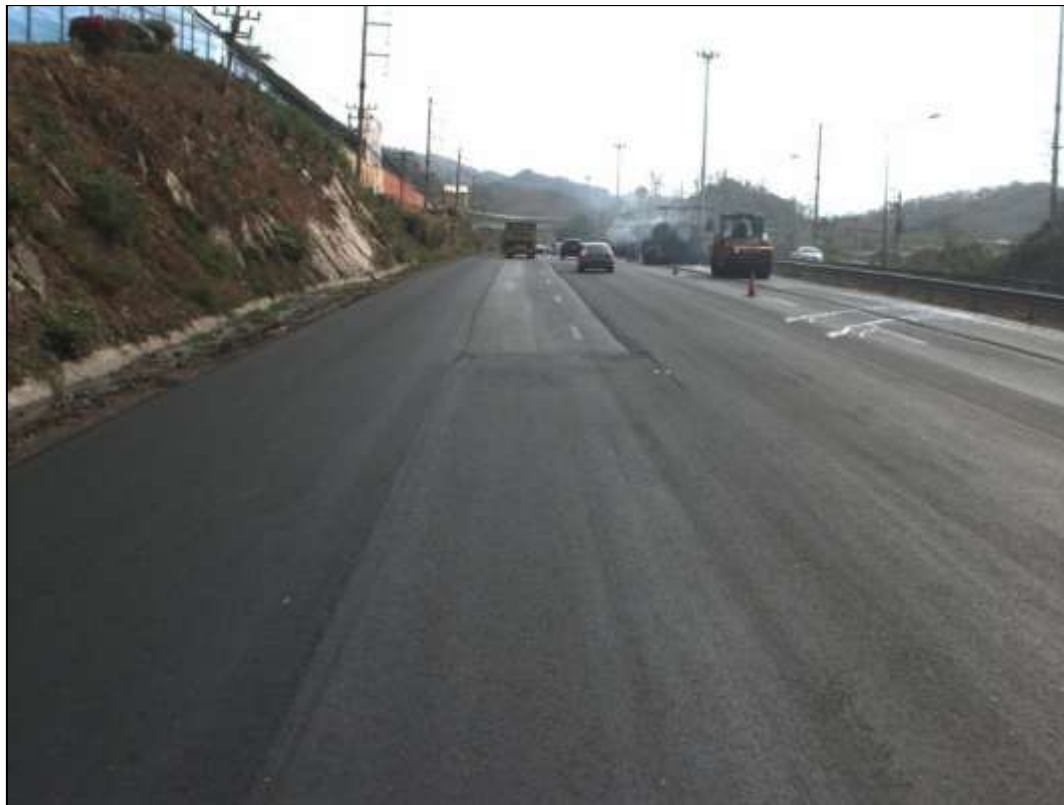
รูปที่ 1-67 แสดงภาพงานก่อสร้างปูผิวใหม่ทับผิวทางเดิม

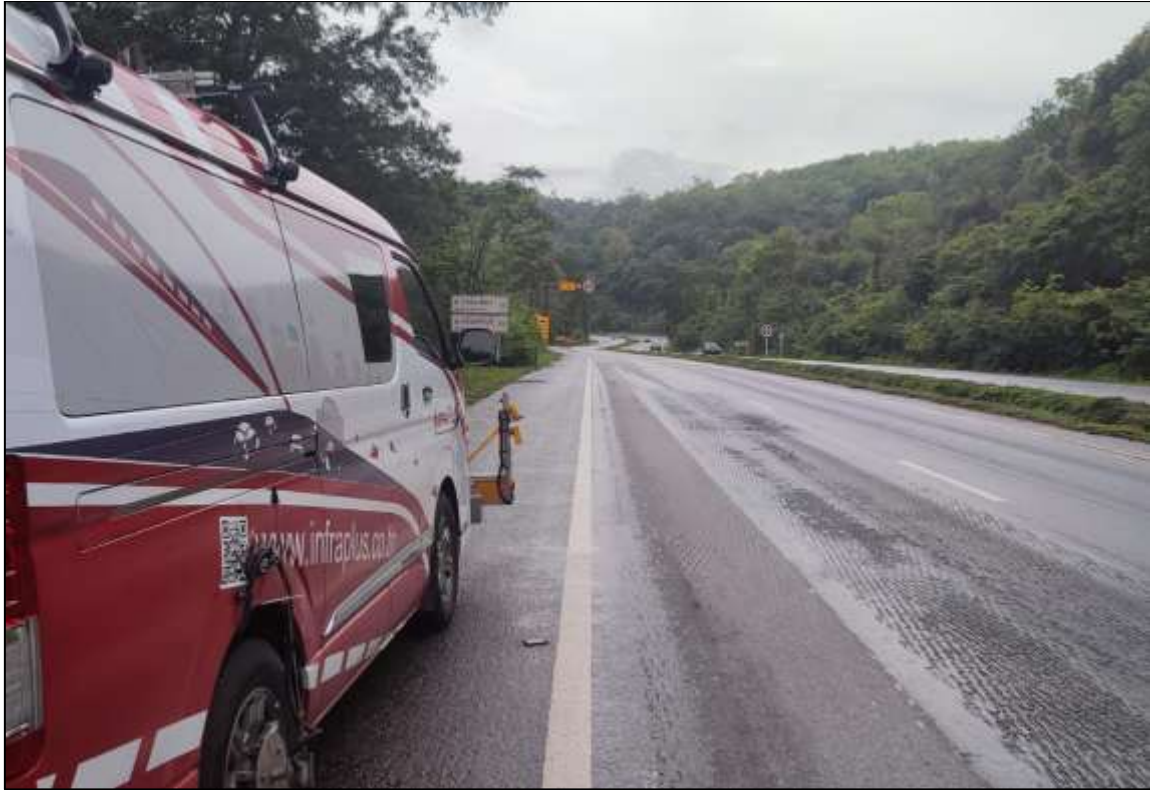
รูปที่ 1-68 แสดงภาพสายทางที่เปียกจนไม่สามารถสำรวจได้

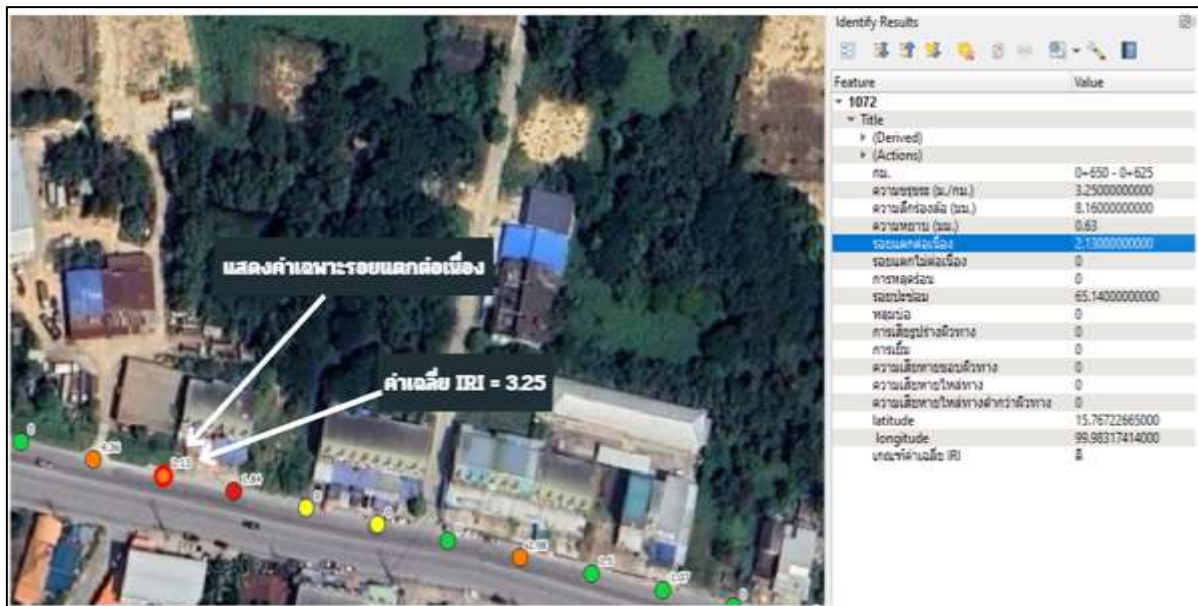
รูปที่ 1-85 แสดงการประมวลผลการสำรวจในรูปแบบแผนที่ (GIS) ข้อมูลที่เกิดความเสียหายสัมพันธ์กับค่าเฉลี่ย IRI ที่สูงตามข้อมูลประเมิน

จากรูปที่ 1-85 แสดงการวิเคราะห์สภาพทางในรูปแบบแผนที่ GIS โดยใช้ข้อมูลความเสียหายของผิวทางจากโปรแกรมวิเคราะห์และประเมินความเสียหายผิวทางเฉพาะทางจากภาพถ่ายหรือระบบวิเคราะห์ความเสียหายผิวทางแบบอัตโนมัติ (Automatic Detection)

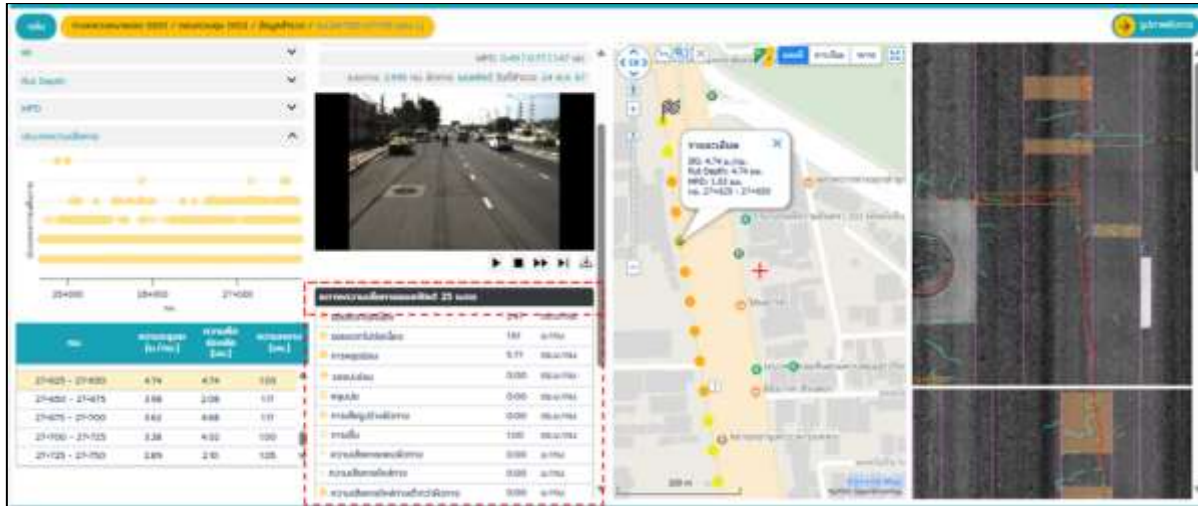
รูปที่ 1-116 ตัวอย่างการแสดงผลสภาพความเสียหายลาดยาง

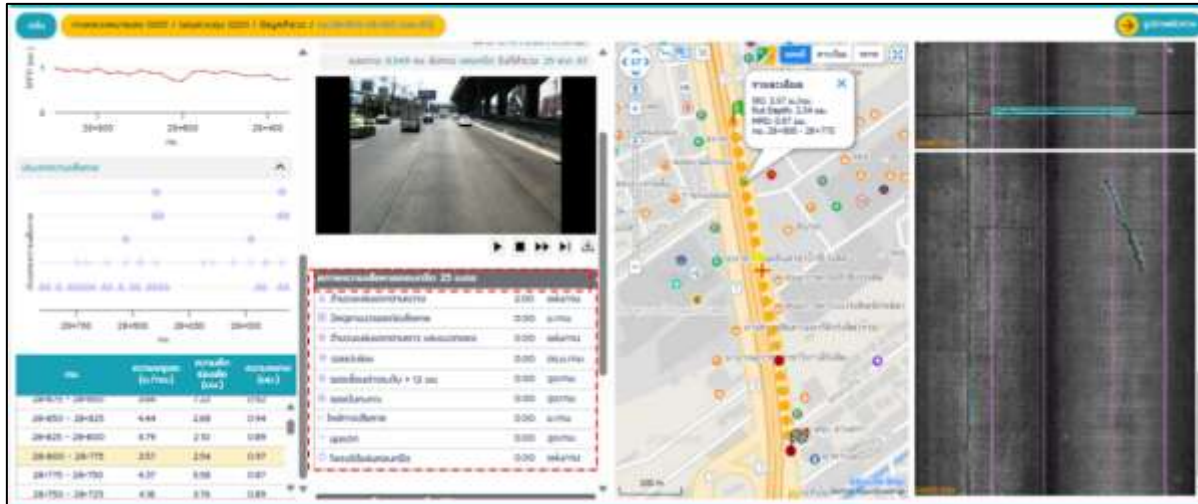
รูปที่ 1-117 ตัวอย่างการแสดงผลสภาพความเสียหายคอนกรีต

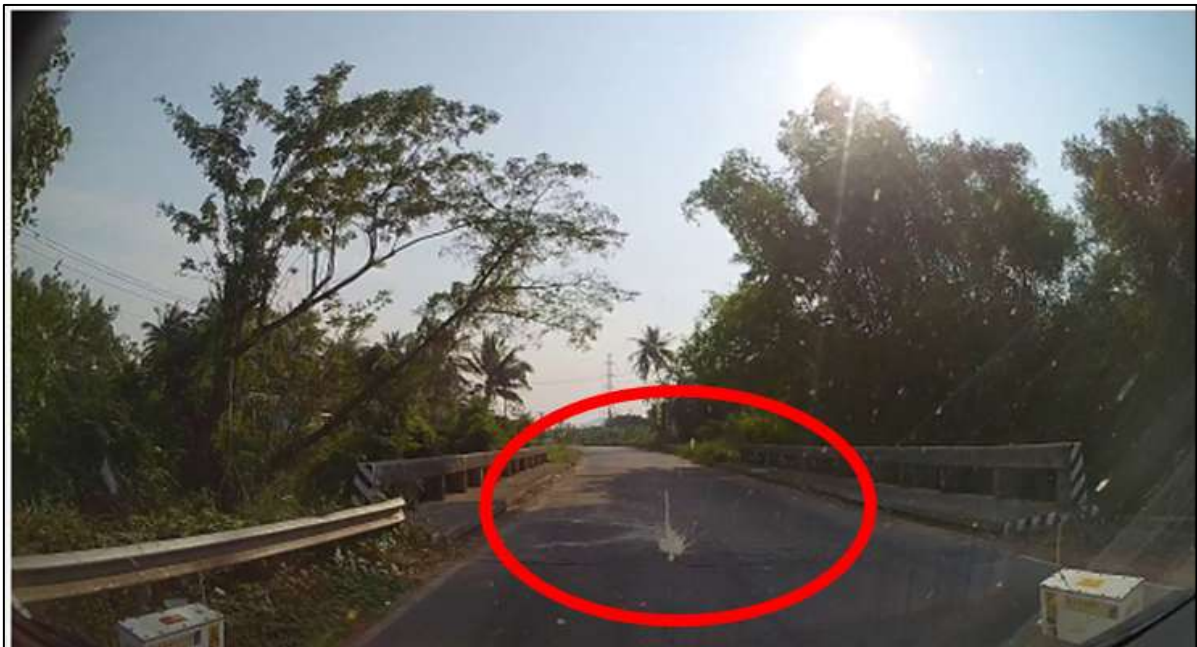
รูปที่ 1-118 ตัวอย่างการแสดงผลภาพถ่ายที่มีคราบมูลนก

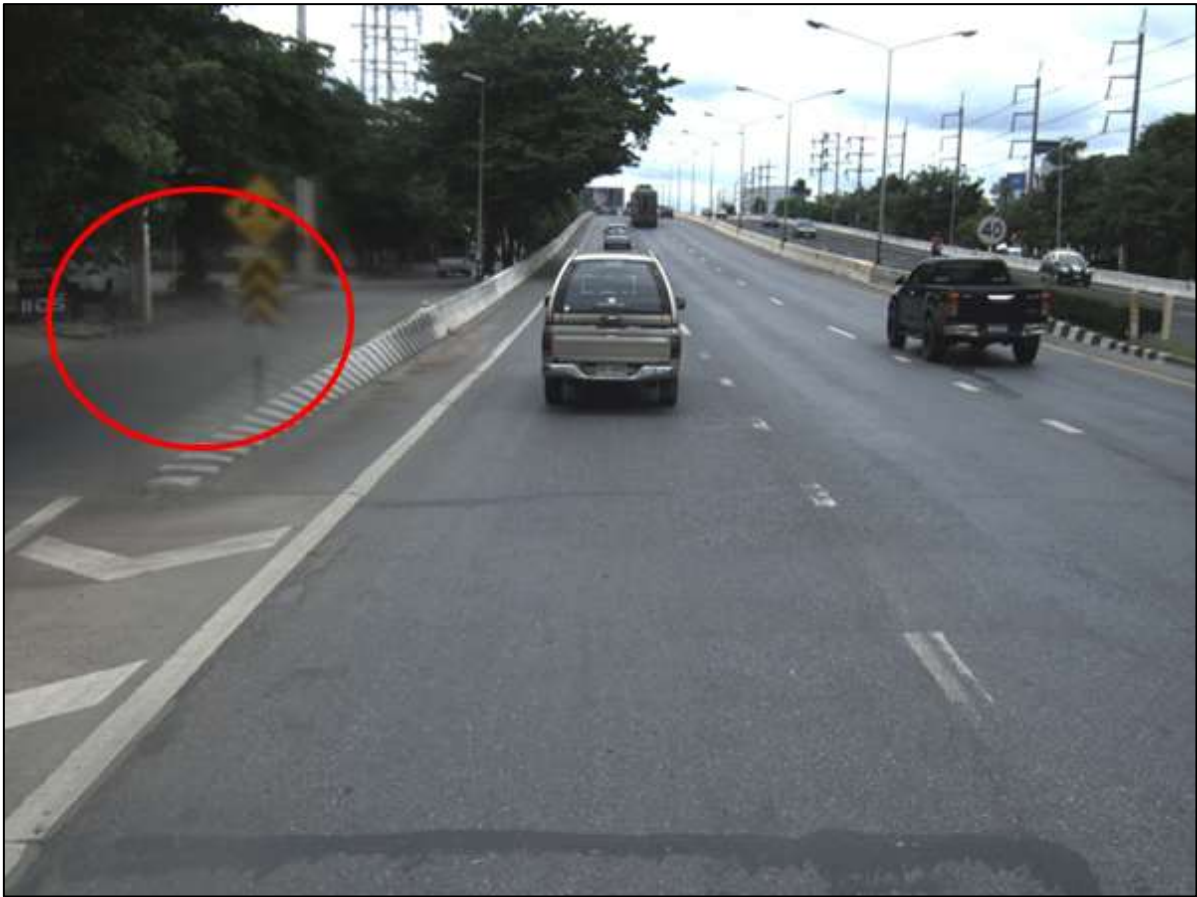
รูปที่ 1-119 ตัวอย่างการแสดงผลภาพถ่ายที่มีคราบน้ำ

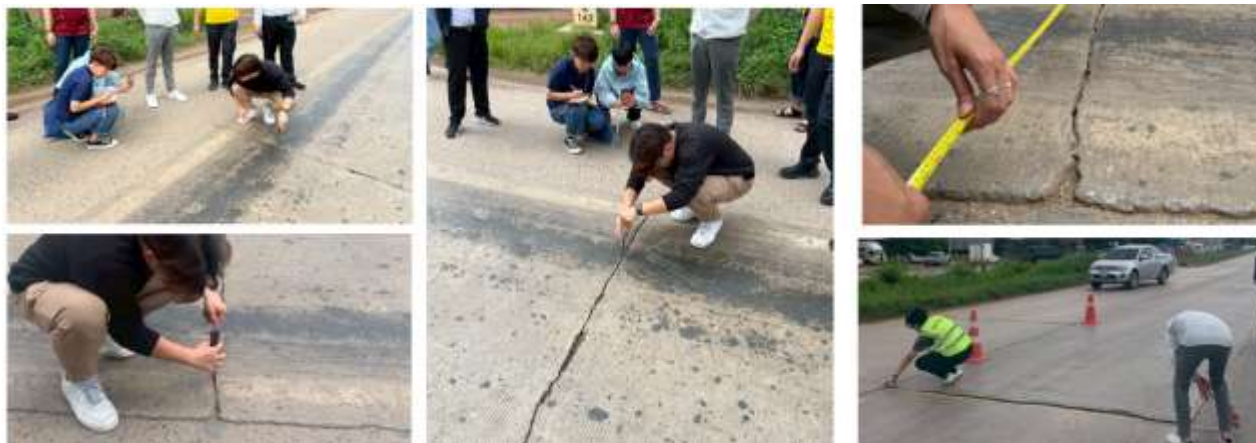
**แปลงทดสอบที่ 1.1 :** ผิวคอนกรีต จุดทดสอบที่ 1 สายทาง 304-401 ช่วงกม. 142+025 เลน R2  
ความลึกสูงสุดของรอยแตกอยู่ 21.12 mm ณ จุดตรวจวัดที่ 3 จากการวัดแนวขวางของถนน

รูปที่ 1-163 รายละเอียดความเสียหายผิวทางคอนกรีต แปลงทดสอบที่ 1.1 : ผิวคอนกรีต จุดที่ 1 สายทาง 304-401 ช่วงกม. 142+025 เลน R2

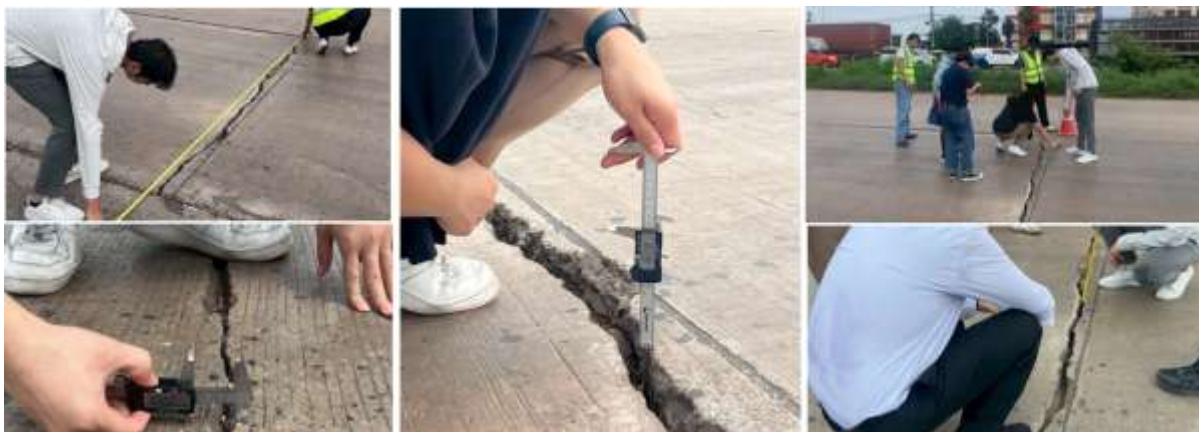
**แปลงทดสอบที่ 1.2 :** ผิวคอนกรีต จุดทดสอบที่ 2 สายทาง 304-401 ช่วงกม. 141+500 เลน R2  
ความลึกสูงสุดของรอยแตกอยู่ 165.00 mm ณ จุดตรวจวัดที่ 3 จากการวัดแนวขวางของถนน

รูปที่ 1-164 รายละเอียดความเสียหายผิวทางคอนกรีต แปลงทดสอบที่ 1.2 : ผิวคอนกรีต จุดที่ 2 สายทาง 304-401 ช่วงกม. 141+500 เลน R2

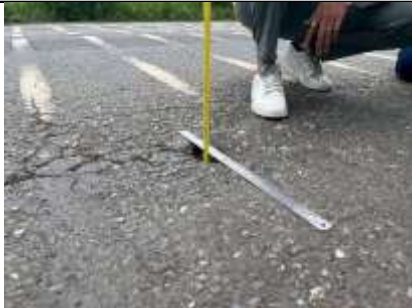
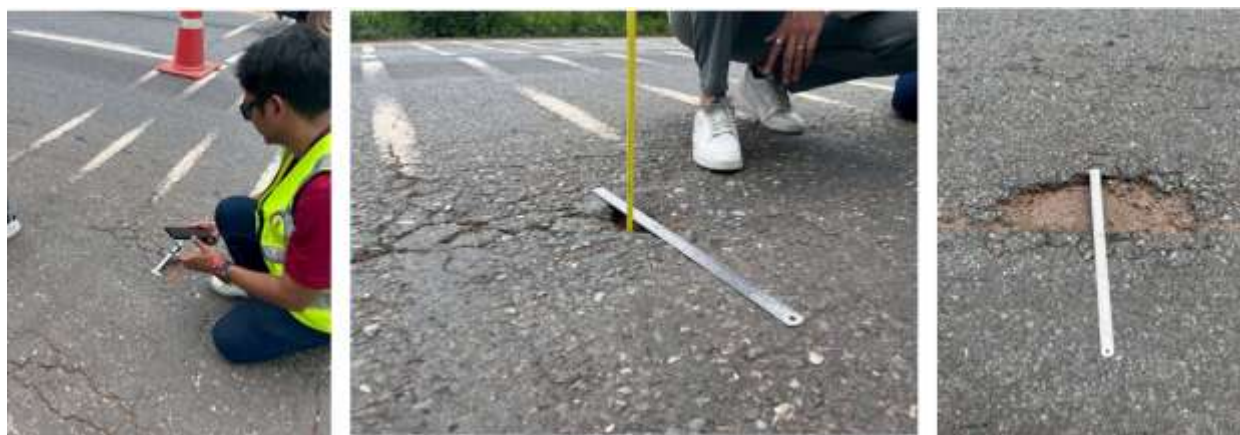
3) ข้อมูลแปลงทดสอบที่ 2.1 : ผิวลาดยาง จุดทดสอบที่ 1 ความเสียหายหลุมบ่อ : สายทาง 304-401 ช่วงกม. 145+375 เลน R2

| no | site | surface | type | จุด | km | ลึกmm. | กว้างm. | ยาว<br>m. | เส้นรอบวงmm. | รูปที่ 1 | รูปที่ 2 |
|---|---|---|---|---|---|---|---|---|---|---|---|
| 1 | 2 | ac | หลุม | 1 | 145+375 | 35.0 | 0.13 | 0.08 | 48 | | |

รูปที่ 1-165 รายละเอียดความเสียหายผิวลาดยาง แปลงทดสอบที่ 2.1 : จุดที่ 1 สายทาง 304-401 ช่วงกม. 145+375 เลน R2

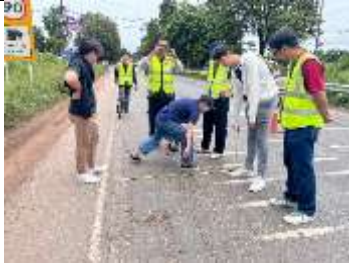
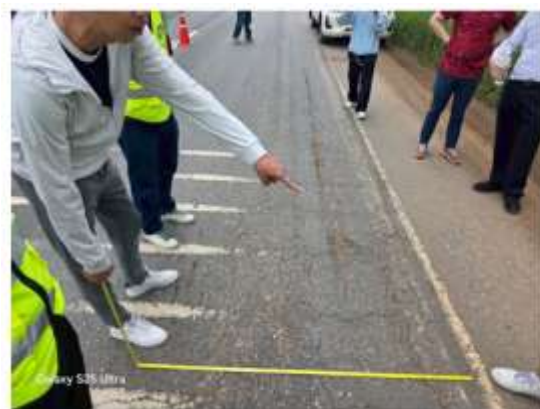
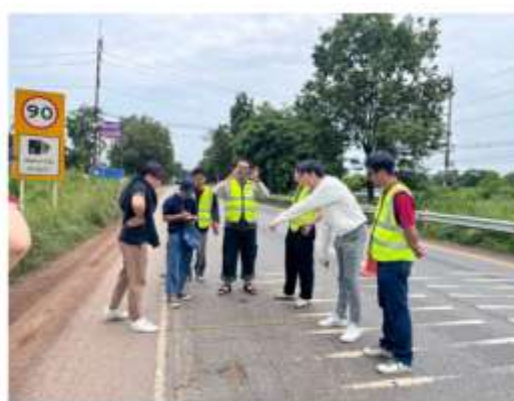
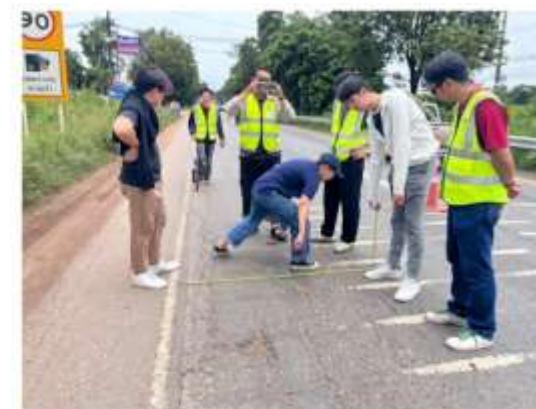
4) ข้อมูลแปลงทดสอบที่ 2.2 : ผิวลาดยาง จุดทดสอบที่ 2 ความเสียหายแตกต่อนื่อง : สายทาง 304-401 ช่วงกม. 145+375 เลน R2

| no | site | surface | type | จุด | km | ลึก<br>mm. | กว้าง<br>m. | ยาว<br>m. | พื้นที่ตรม.<br>Sqm. | รูปที่ 1 | รูปที่ 2 |
|---|---|---|---|---|---|---|---|---|---|---|---|
| 2 | 2 | ac | แตกต่อนื่อง | 1 | 145+375 | 11.00 | 1.5 | 6.7 | 10.050 | | |

รูปที่ 1-166 รายละเอียดความเสียหายผิวลาดยาง แปลงทดสอบที่ 2.2 : จุดที่ 2 สายทาง 304-401 ช่วงกม. 145+375 เลน R2

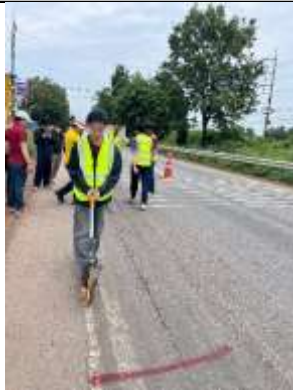
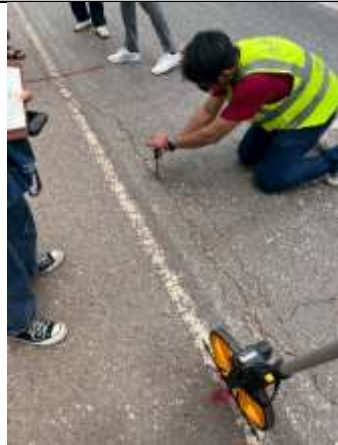
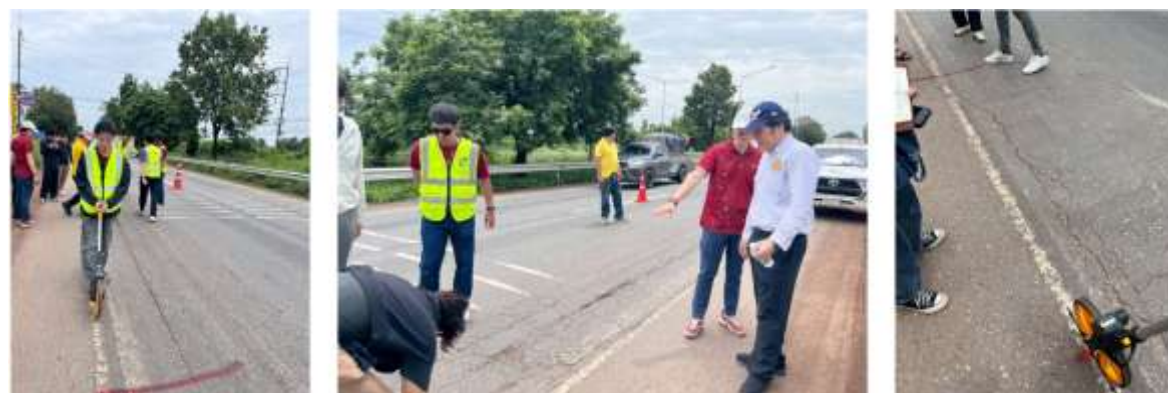
5) ข้อมูลแปลงทดสอบที่ 2.3 : ผิวลาดยาง จุดทดสอบที่ 3 ความเสียหายแตกตามยาว : สายทาง 304-401 ช่วงกม. 145+375 เลน R2

| no | site | surface | type | จุด | km | ลึกmm. | กว้างm. | ยาว<br>m. | รูปที่ 1 | รูปที่ 2 |
|---|---|---|---|---|---|---|---|---|---|---|
| 3 | 2 | ac | แตกตามยาว | 1 | 145+375 | 10.00 | 0.047 | 2.85 | | |

รูปที่ 1-167 รายละเอียดความเสียหายผิวลาดยาง แปลงทดสอบที่ 2.3 : จุดที่ 3 สายทาง 304-401 ช่วงกม. 145+375 เลน R2

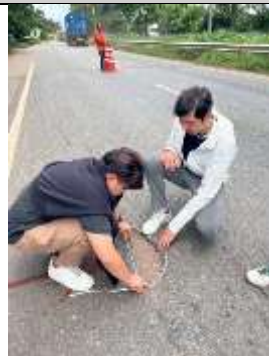
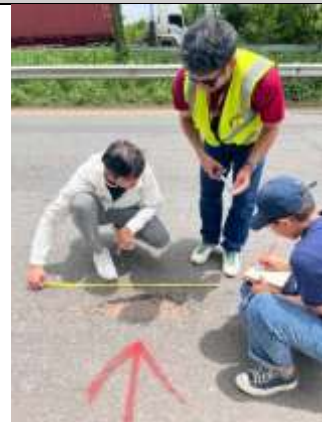
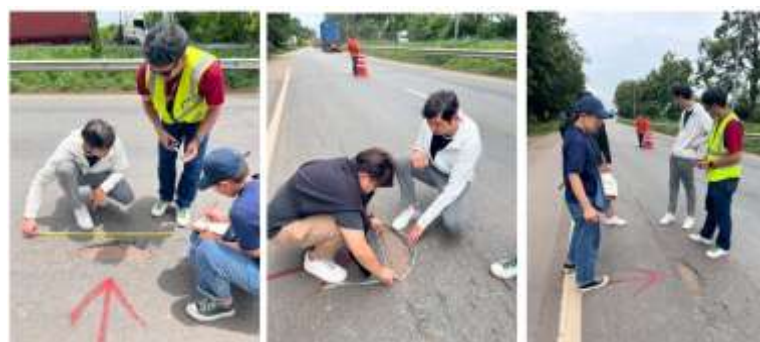
6) ข้อมูลแปลงทดสอบที่ 2.4 : ผิวลาดยาง จุดทดสอบที่ 4 ความเสียหายหลุมบ่อ : สายทาง 304-401 ช่วงกม. 145+275 เลน R2

| no | site | surface | type | จุด | km | ลึก<br>mm. | กว้าง<br>m. | ยาว<br>m. | เส้นรอบ<br>วงmm. | รูปที่ 1 | รูปที่ 2 |
|---|---|---|---|---|---|---|---|---|---|---|---|
| 4 | 2 | ac | หลุม | 2 | 145+275 | 34 | 0.18 | 0.5 | 129 | | |

รูปที่ 1-168 รายละเอียดความเสียหายผิวลาดยาง แปลงทดสอบที่ 2.4 : จุดที่ 2 สายทาง 304-401 ช่วงกม. 145+275 เลน R2

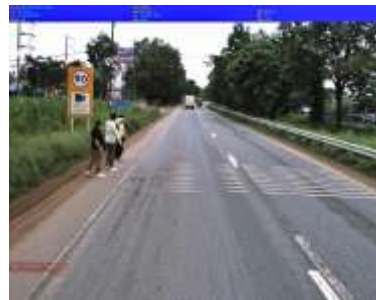
| คันที่ 1 Potholes Process หน่วยวัด ASTM-CU | | | | | | | | |
|---|---|---|---|---|---|---|---|---|
| ac | หลุม | 1 | 145+375 | 0.04 | 30.70 | 19.40 | | |

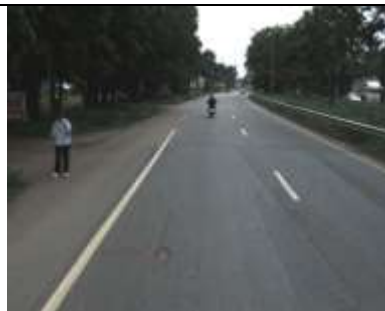
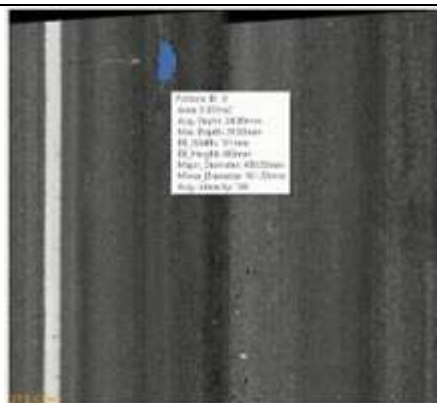
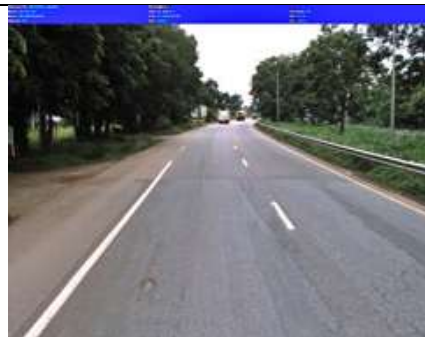
## จุดทดสอบที่ 2 ความเสียหายหลุมบ่อ : สายทาง 304-401 ช่วงกม. 145+275 เลน R2

| คันที่ 1 Potholes Process หน่วยวัด ASTM-CU | | | | | | | | | |
|---|---|---|---|---|---|---|---|---|---|
| ac | pothole | 1 | 145+275 | 0.06 | 31.9 | 24.8 | Medium | | |

| คันที่ 2 Potholes Process หน่วยวัด ASTM-STC | | | | | | | | | |
|---|---|---|---|---|---|---|---|---|---|
| ac | pothole | 1 | 145+275 | 0.07 | 33.10 | 25.00 | Medium | | |

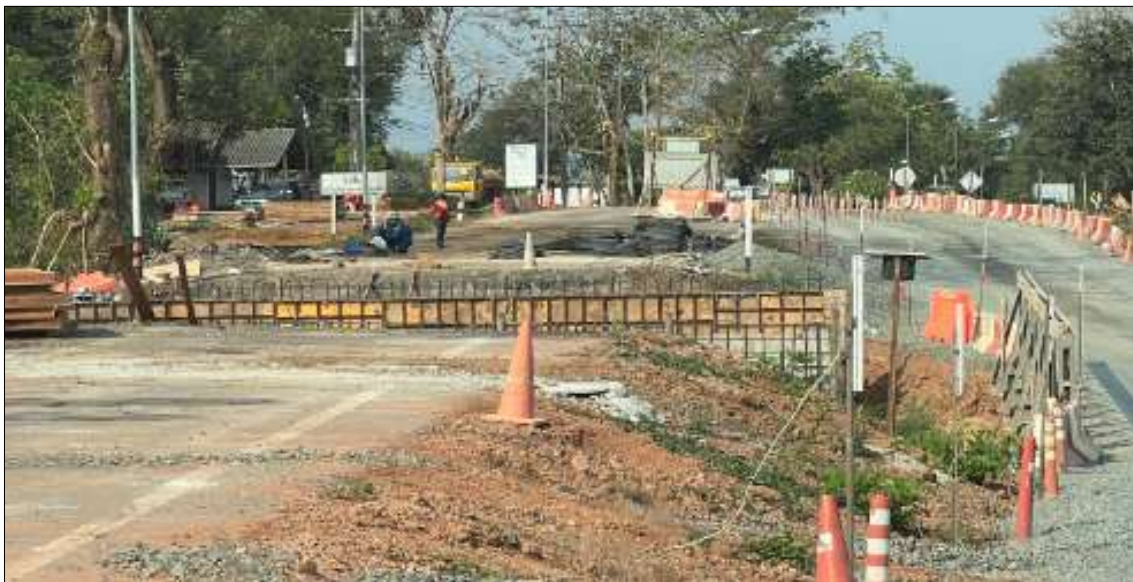
รูปที่ 2-1 ปัญหาอุปสรรคงานก่อสร้าง

จากการสรุปรวบรวมปัญหาและอุปสรรคระหว่างการสำรวจพบงานก่อสร้างเป็นระยะทาง 772.161 กิโลเมตร คิดเป็นร้อยละ 1.94 จากแผนการสำรวจทั้งหมด ได้แก่ งานก่อสร้างสะพาน วางท่อประปา และงานปรับปรุงผิวทาง เนื่องจากช่วงที่มีงานก่อสร้างมีผลต่อข้อมูลค่าสภาพผิวทางจากตัวอุปกรณ์สำรวจทำให้มีความคลาดเคลื่อนสูง จึงมีแนวทางแก้ไขคือ การตัดช่วงที่มีการก่อสร้างออกไม่นำเข้าข้อมูลสำรวจลงบนระบบ Roadnet และไม่นำส่งบัญชีสำรวจดังกล่าวในการตรวจรับงาน ตัวอย่างจากการสำรวจเมื่อวันที่ 20 กุมภาพันธ์ 2568 พบอุปสรรคมืองานก่อสร้างบนสายทางหลวงหมายเลข 117 ตอนควบคุม 502 ช่วงกม. 345+900 ถึง 348+000 แขวงทางหลวงอุดรดิตถ์ที่ 2 จาการสำรวจ LCMS2 แสดงดังรูปที่ 2-1

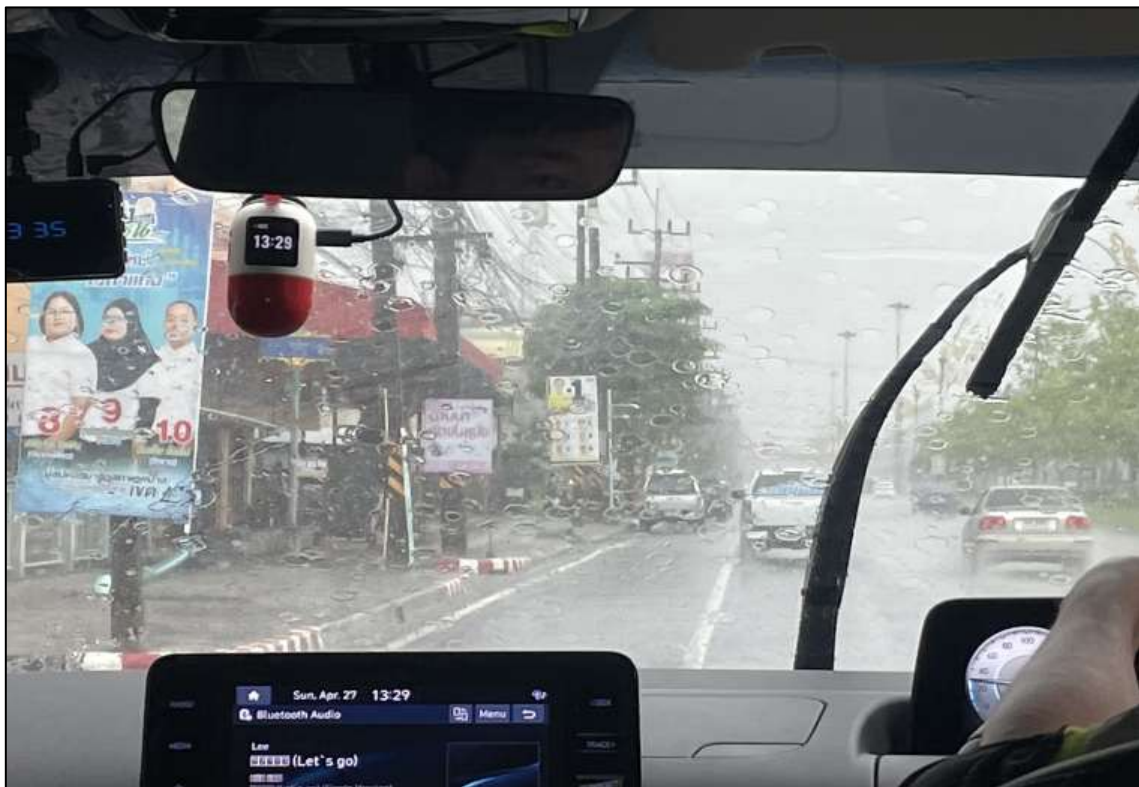
รูปที่ 2-2 ปัญหาอุปสรรคฝนตก

การพบอุปสรรคฝนตก หรือพบว่าทางหลวงที่อยู่ในแผนการสำรวจมีสภาพถนนเปียก กลุ่มที่ปรึกษาจะดำเนินการยกเลิกการสำรวจภายในพื้นที่ที่มีฝนตกหรือพื้นถนนเปียก เนื่องจากอาจจะทำให้ข้อมูลสำรวจมีความคลาดเคลื่อนสูงเมื่อเก็บข้อมูลสำรวจบนถนนที่มีลักษณะเปียก จากการสรุปรวบรวมปัญหาและอุปสรรคฝนตกระหว่างการสำรวจทำให้กระทบต่อแผนการสำรวจ เป็นระยะทาง 580.000 กิโลเมตร คิดเป็นร้อยละ 1.46 จากแผนการสำรวจทั้งหมด โดยมีแนวทางแก้ไขคือ หยุดสำรวจชั่วคราวขณะฝนตกและรอให้ถนนแห้งจึงจะทำการสำรวจอีกครั้ง หรือดำเนินการสำรวจสายทางที่อยู่ในพื้นที่ใกล้เคียงก่อนจะกลับมาสำรวจอีกครั้งหลังถนนแห้ง โดยตัวอย่างเมื่อวันที่ 6 พฤษภาคม 2568 มีฝนตกระหว่างการสำรวจ ณ แขวงทางหลวงตรัง ทางหลวงหมายเลข 404 ตอนควบคุม 100 จากรถสำรวจ LCMS1 แสดงดังรูปที่ 2-2

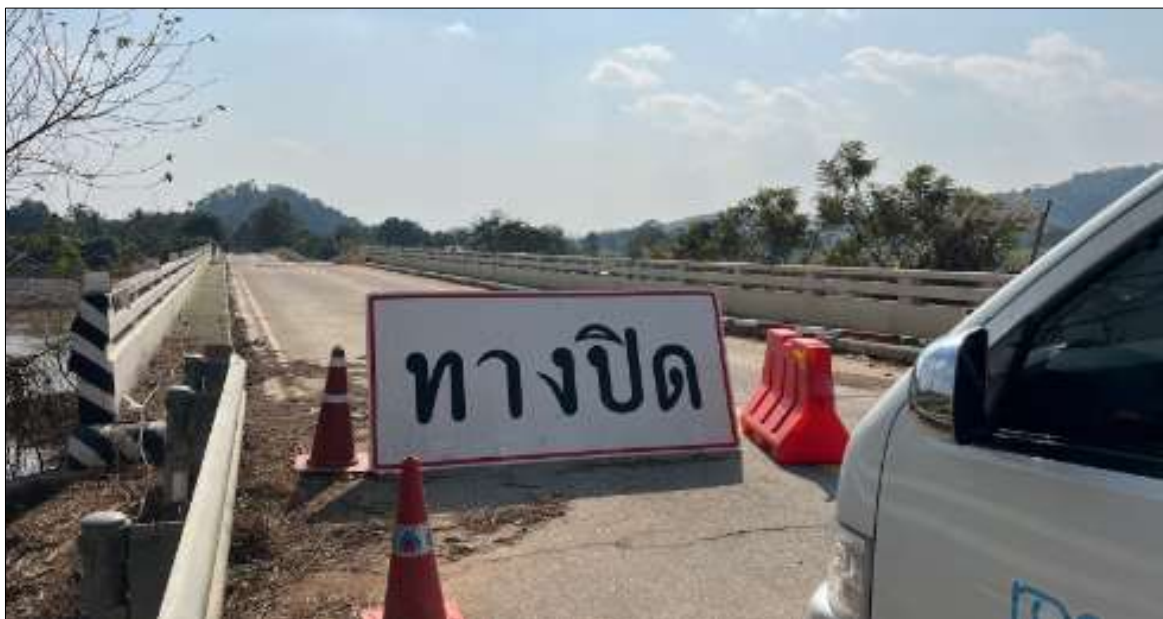
รูปที่ 2-3 ปัญหาอุปสรรคสายทางชำรุด

จากการสรุปรวบรวมปัญหาและอุปสรรคระหว่างการสำรวจ พบสายทางชำรุดเป็นระยะทาง 4.400 กิโลเมตร คิดเป็นร้อยละ 0.01 จากแผนการสำรวจทั้งหมด ในลักษณะเช่น สะพานชำรุด ไหล่ทางชำรุด มีแนวทางแก้ไขโดยการตัดช่วงกม. ที่สายทางชำรุดออก ไม่นำส่งข้อมูล และทำการสำรวจสายทางสำรองทดแทน โดยมีตัวอย่างในจากการสำรวจวันที่ 30 มกราคม 2568 ณ แขวงทางหลวงเชียงใหม่ที่ 2 ทางหลวงหมายเลข 1098 ตอนควบคุม 102 ช่วงกม. 18+700 ถึง 18+300 จากระดสำรวจ LCMS2 แสดงดังรูปที่ 2-3

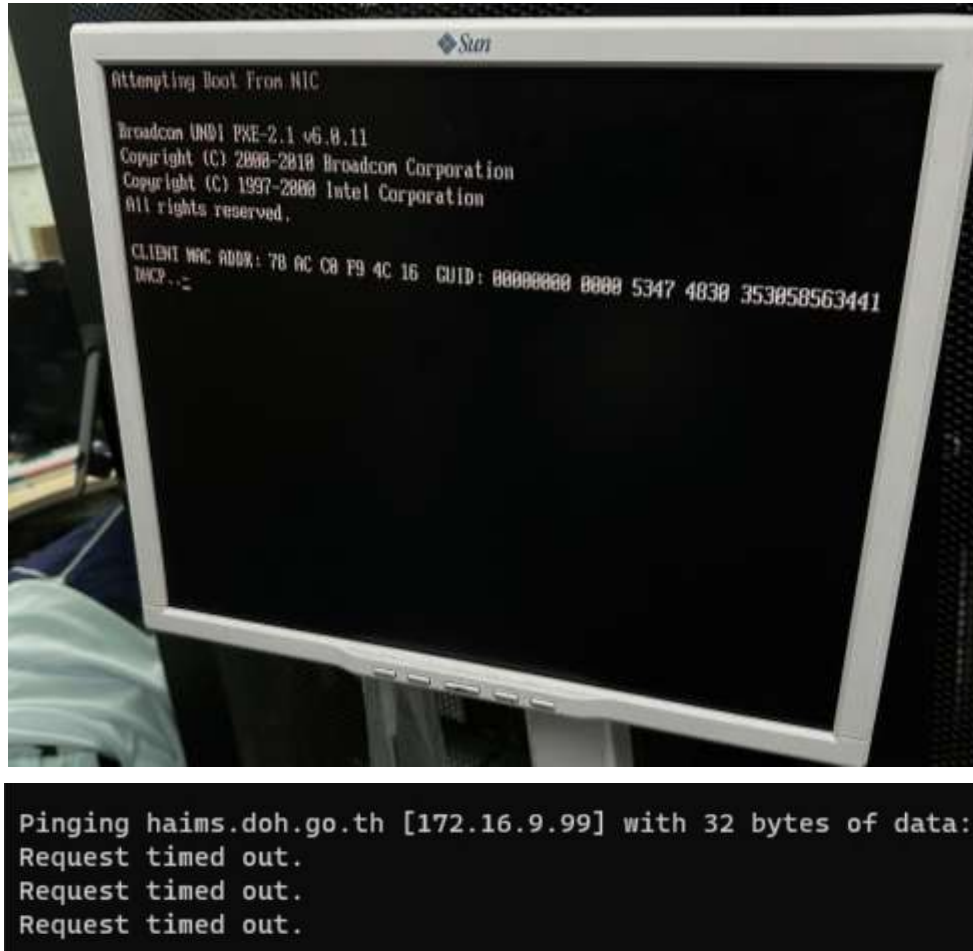
รูปที่ 2-4 ภาพประกอบปัญหา ssh ไม่สามารถเชื่อมต่อได้

ไม่สามารถเข้าถึงระบบได้อย่างสะดวก ปัญหาที่พบเช่น ssh ไม่สามารถเชื่อมต่อได้ เนื่องจาก Sever ดับไป ทำให้ต้องใช้เวลาในการ Reboot กลับมาใช้งาน

สถานะ แก้ไขแล้วเสร็จในรายงานความก้าวหน้าฉบับที่ 1 (Progress Report I) แนวทางแก้ไข ที่ปรึกษาเร่งการประสานงานกับทีมเทคนิคของกรมฯ เพื่อหาวิธีแก้ไขอย่างเร่งด่วนและให้การดำเนินงานกลับมาเป็นไปตามแผนงาน โดยมีการบวกรวมที่เพิ่มขึ้นจากเดิม โดยกระบวนการดังกล่าว มีขั้นตอนการดำเนินงานประมาณ 1-2 สัปดาห์ ประกอบด้วย

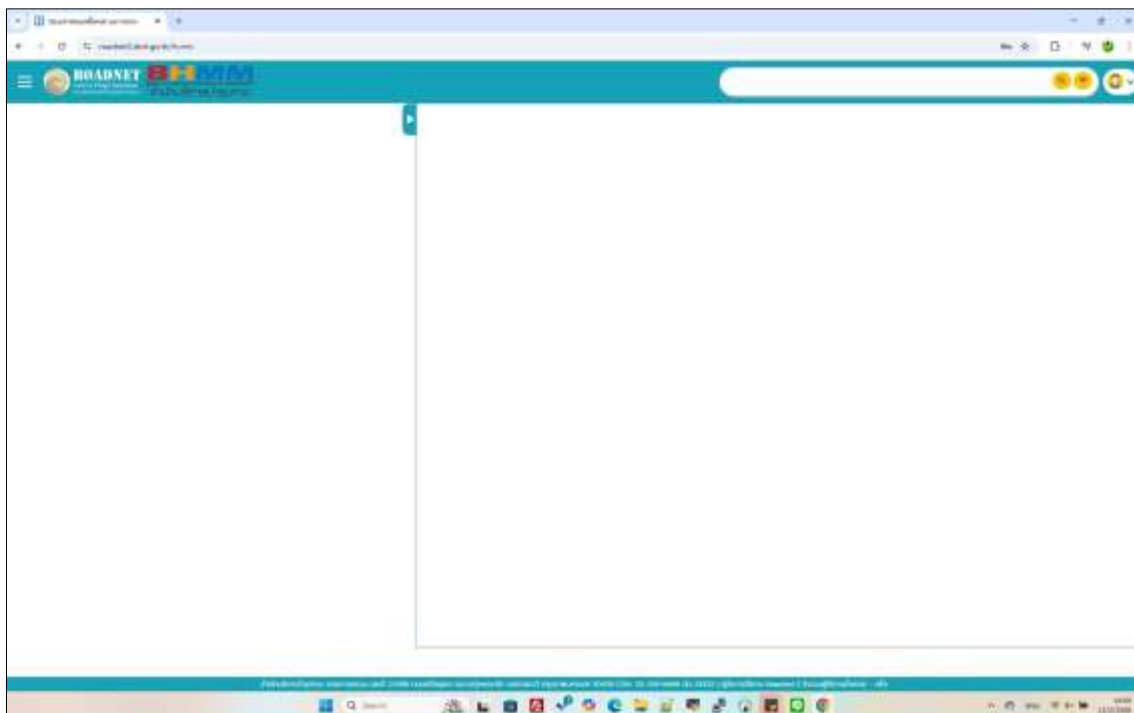
รูปที่ 2-5 ภาพประกอบปัญหาระบบ Roadnet ไม่สามารถใช้งานได้  
เนื่องจาก SSL กรมฯ หมดอายุ

2.2.2.2 ระบบ Roadnet ไม่สามารถใช้งานได้ เนื่องจาก SSL กรมฯ หมดอายุ  
แนวทางแก้ไข ประสานกับศูนย์ IT กรมทางหลวง  
สถานะ แก้ไขแล้วเสร็จในรายงานขั้นกลาง (Interim Report)
