การสำรวจสภาพความเสียหายและหาสาเหตุ  
ของความเสียหายหลักของถนนลาดยางในประเทศไทย

กรมทางหลวง กระทรวงคมนาคม

รายงานฉบับที่ วพ.261

พฤศจิกายน 2551

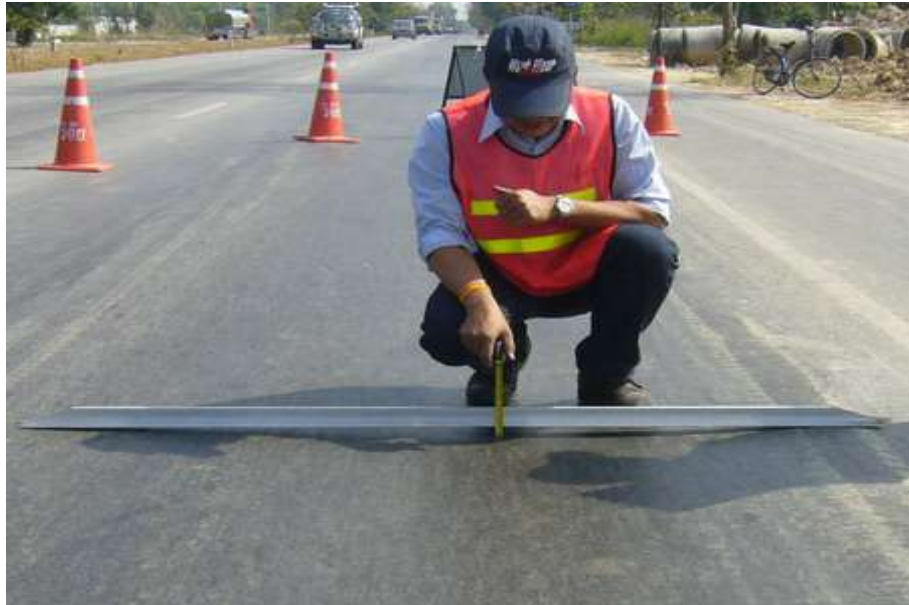
รูปที่ 2.1 ร่องล้อ

1. ความหนาของโครงสร้างทางไม่เพียงพอ
2. ความแข็งแรงของวัสดุชั้นผิวทางหรือชั้นพื้นทางไม่เพียงพอ
3. การบดอัดในชั้นผิวทางหรือชั้นพื้นทางไม่ดี

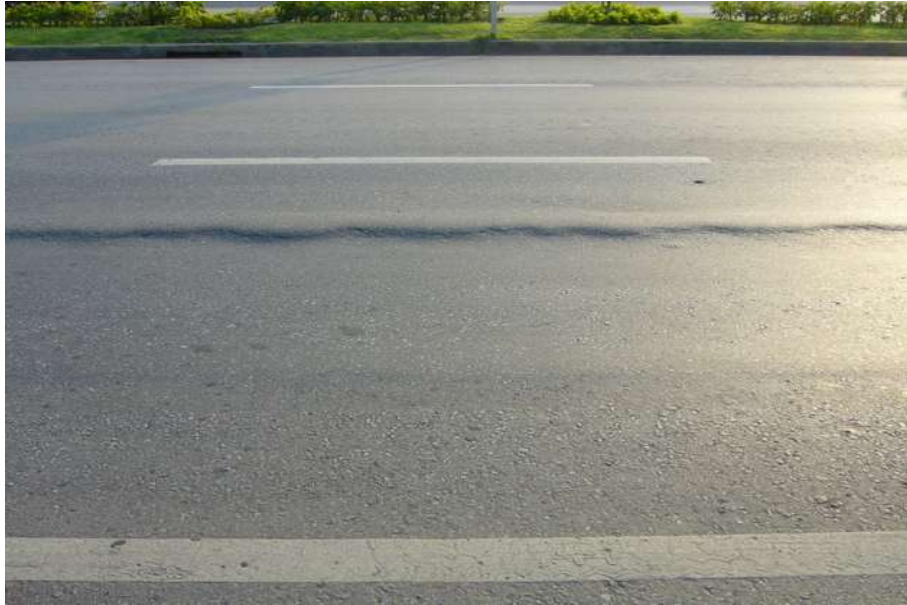
รูปที่ 2.2 การปูถนน

1. ความแข็งแรงของวัสดุชั้นผิวทางหรือชั้นพื้นทางไม่เพียงพอ
2. การยึดเกาะระหว่างชั้นวัสดุโครงสร้างทางที่ไม่ดี
3. โครงสร้างทางด้านข้างที่ไม่แข็งแรง
4. ความหนาของผิวทางไม่เพียงพอ

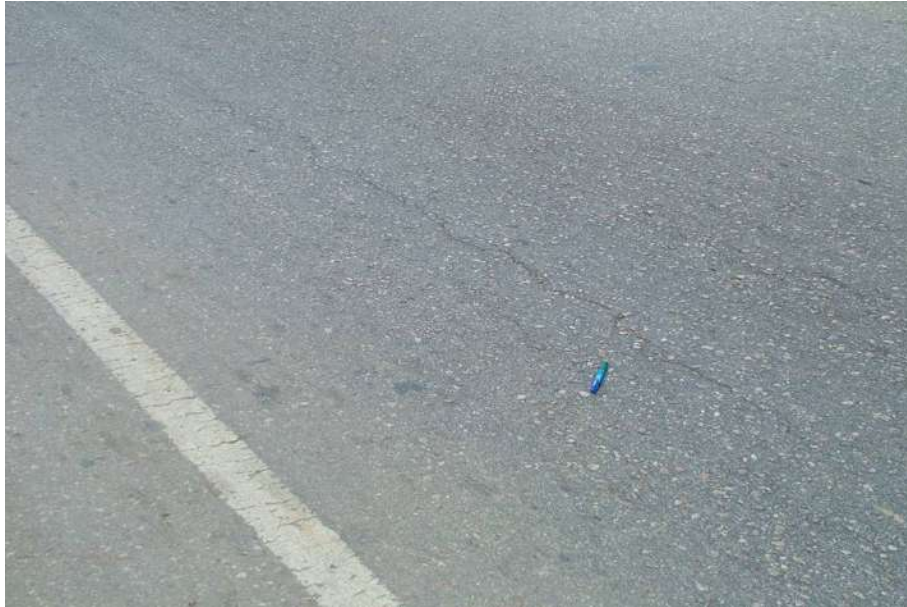
รูปที่ 2.3 รอยแตกตามยาว

- รอยแตกตามยาวแบบมีแนวเดียว
  1. การหดตัวหรือรอยต่อของชั้นพื้นทางที่ผสมซีเมนต์หรือแอสฟัลต์
  2. รอยต่อของชั้นผิวทางแอสฟัลต์คอนกรีตที่ไม่ได้คุณภาพ
  3. การกระด้างขึ้นของยางแอสฟัลต์ (Aging or Oxidation)
- รอยแตกตามยาวแบบมีหลายแนว
  1. การขยายตัวของชั้นดินเดิม
  2. ความแข็งแรงของโครงสร้างทางที่ขอบของทางไม่เพียงพอ
  3. การทรุดตัวที่ต่างกันของโครงสร้างทาง

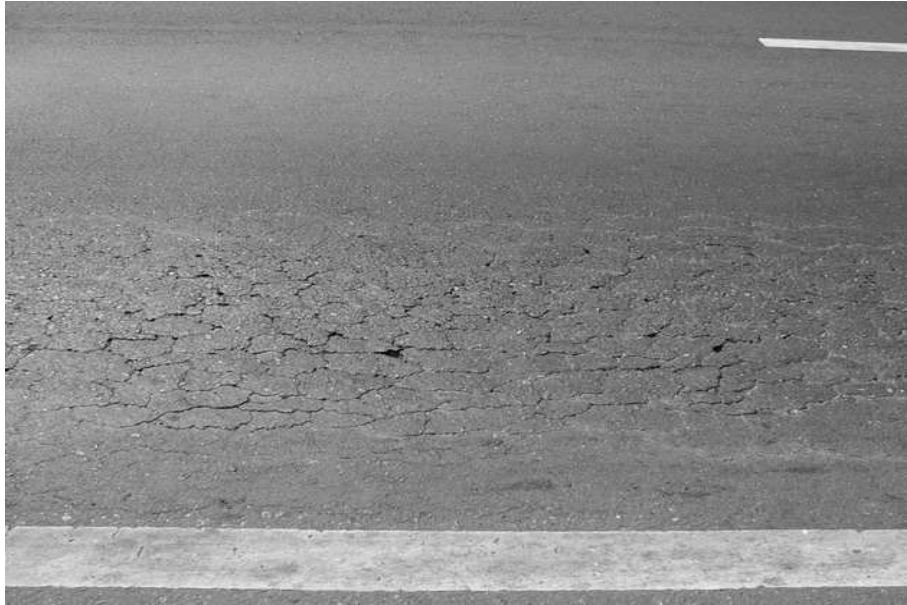
รูปที่ 2.4 รอยแตกหนังจระเข้

1. ความหนาของโครงสร้างทางไม่เพียงพอ
2. วัสดุชั้นพื้นทางที่มีกำลังต่ำเนื่องจากความชื้นหรือเหตุอื่นๆ
3. การเสื่อมสภาพและแข็งกระด้างของวัสดุแอสฟัลต์คอนกรีต

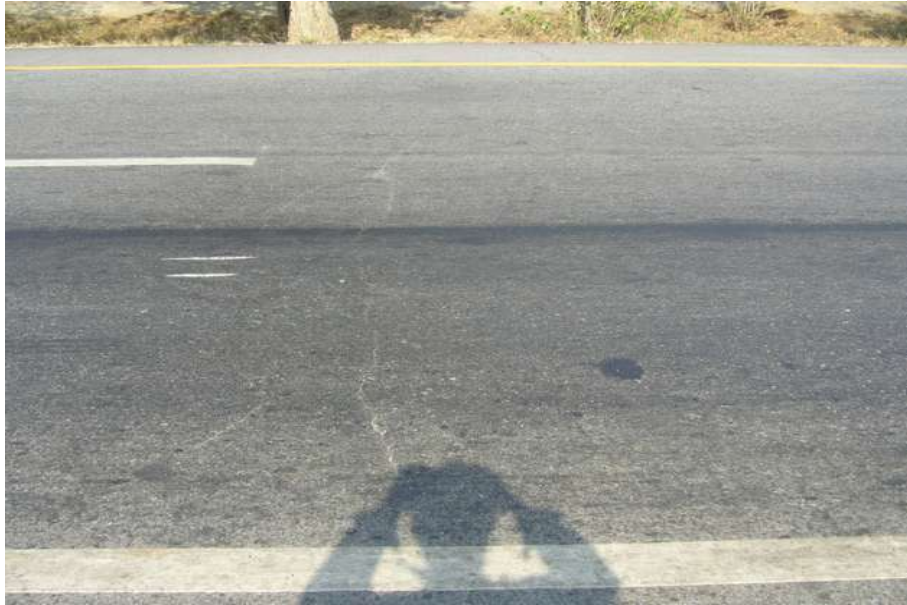
รูปที่ 2.5 รอยแตกตามขวาง

1. รอยแตกที่เกิดจากการหดตัวของชั้นพื้นทางที่เป็นแอสฟัลต์หรือเป็นซีเมนต์ผสมอยู่
2. การก่อสร้างรอยต่อหรือรอยแตกจากการหดตัว (รอยแตกที่อุณหภูมิต่ำหรือยางแอสฟัลต์กระด้าง) ในชั้นผิวทาง

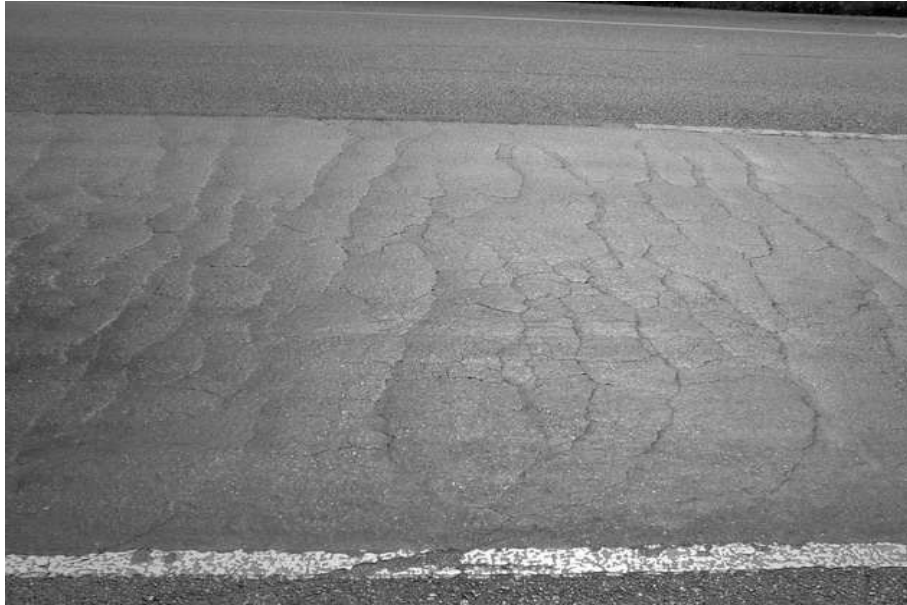
รูปที่ 2.6 รอยแตกโครงข่าย

1. รอยแตกต่อเนื่องจากถนนคอนกรีตด้านล่าง
2. การหดตัวและความล้าในชั้นพื้นทางผสมซีเมนต์
3. รอยแตกจากการหดตัวเนื่องจากอุณหภูมิของผิวทางแอสฟัลต์คอนกรีต
4. รอยแตกเนื่องจากวัสดุแอสฟัลต์ชั้น Wearing Course ที่เปราะ

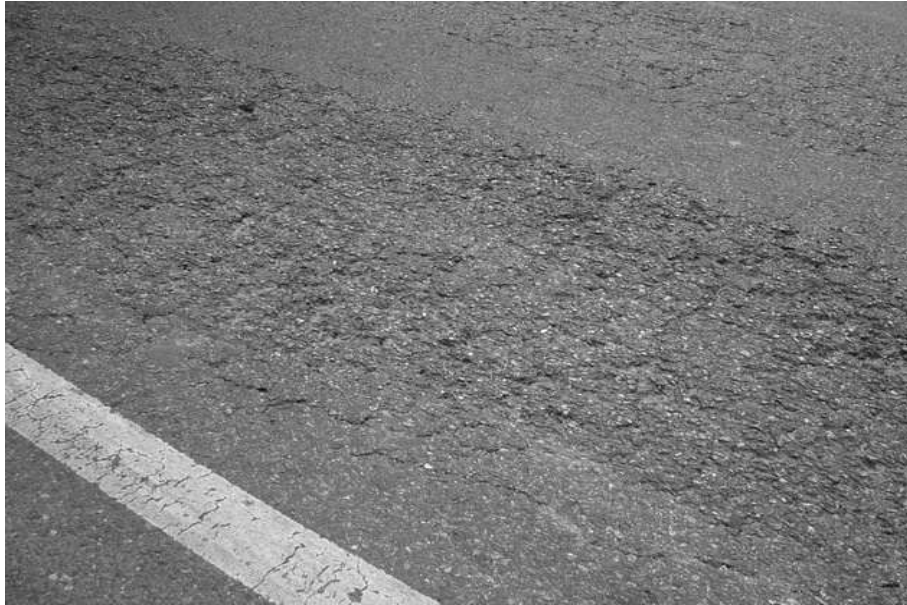
รูปที่ 2.7 การหลุดล่อน

1. การเสื่อมสภาพของยางแอสฟัลต์และหิน
2. ส่วนผสมของวัสดุแอสฟัลต์คอนกรีตที่ไม่เหมาะสม
3. การบดอัดที่ไม่เพียงพอ
4. ฝนตกหรืออากาศเย็นระหว่างการก่อสร้าง

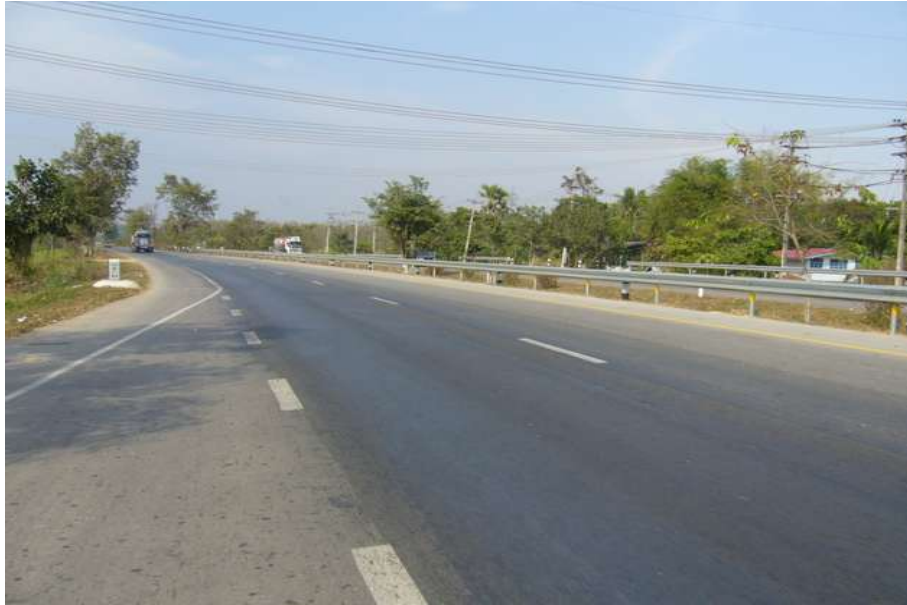
รูปที่ 2.8 फिल्มยาง

1. ปริมาณยางแอสฟัลต์ที่มากเกินไปและ/หรือ ช่องว่างอากาศ (Air Void) ที่น้อยเกินไป
2. วัสดุแอสฟัลต์คอนกรีตมีความแข็งแรงต่ำ
3. การฉีดพ่น Prime Coat ปริมาณมากเกินไป

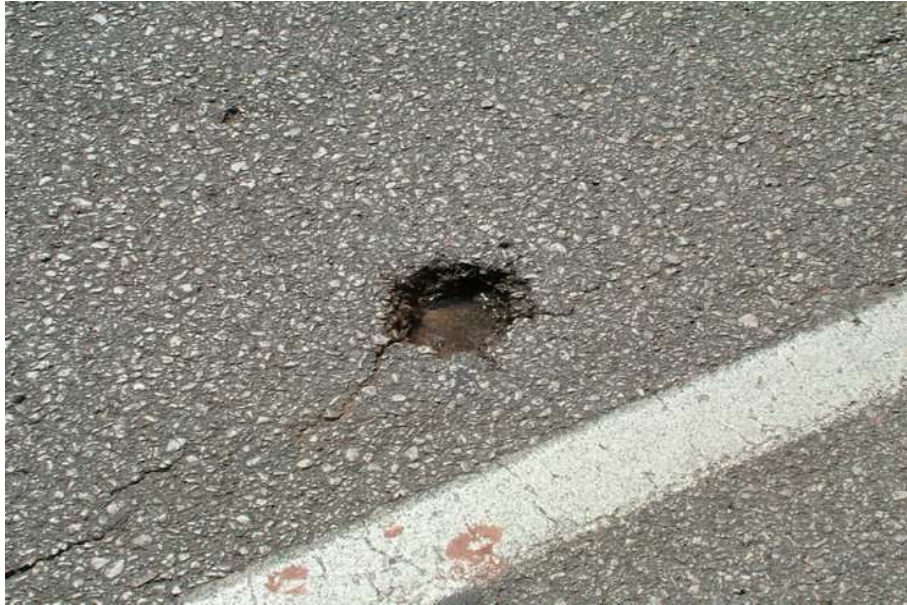
รูปที่ 2.9 หลุมบ่อ

มีรูปร่างเป็นช่องว่างหรือโพรงบนชั้นผิวทางแอสฟัลต์คอนกรีต และจะเพิ่มความรุนแรงโดยขยายช่องว่างไปจนถึงชั้นที่ต่ำกว่าชั้น Wearing Course
