REPORT NO. RD. 297

BUREAU OF ROAD RESEARCH AND DEVELOPMENT

ปัญหาและแนวทางแก้ไขรอยแตกตามยาวและทรุดตัว
บริเวณไหล่ทางหลวงในพื้นที่ภาคกลาง

กรกฎาคม 2554

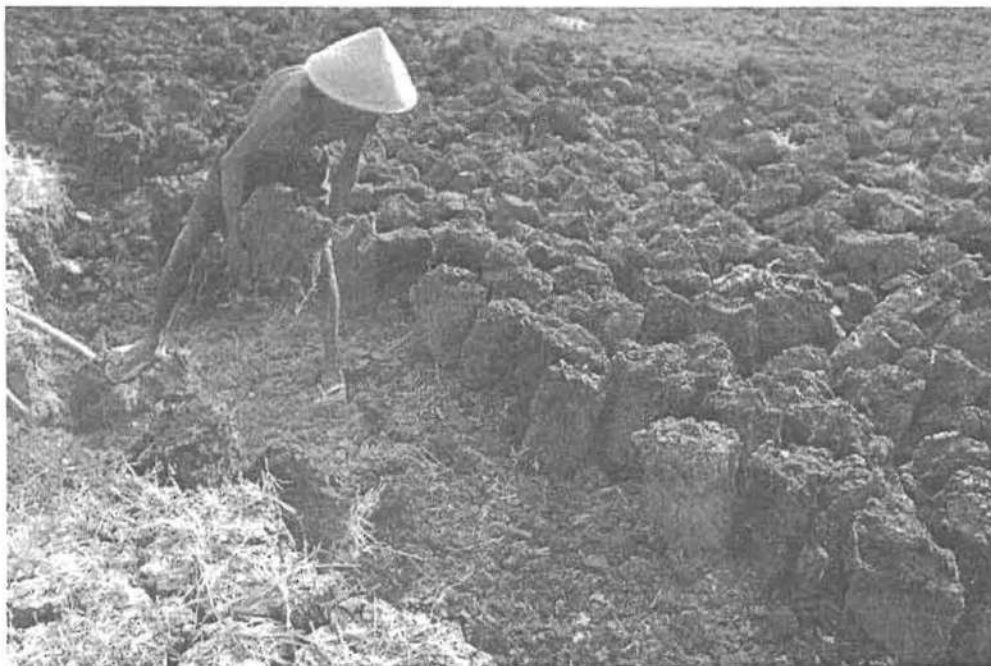
รูปที่ 2.3 ตัวอย่างดินเวอร์ทิกซอลล์

ดินเวอร์ทิซอลล์มักพบในพื้นที่ภาคกลางตอนบนดังแสดงในรูปที่ 2.2 ดินเวอร์ทิซอลล์ที่พบในประเทศไทยแบ่งออกเป็น 5 ชุดย่อย คือ ชุดดินที่ 1, 2, 3, 4 และ 28 ข้อมูลจากกรมพัฒนาที่ดินชี้ให้เห็นว่า ชุดดินที่ 1 และ 28 มีโอกาสเป็นดินยึดหดตัว (Expansive Soils) สูงกว่าชุดดินที่ 2, 3 และ 4 ดังนั้นหากนำชุดดินที่ 1 และ 28 มาใช้ถมคันทาง มีโอกาสเกิดปัญหาทรอยแตกและทรุดตัวได้สูง ตัวอย่างดินเวอร์ทิซอลล์แสดงในรูปที่ 2.3

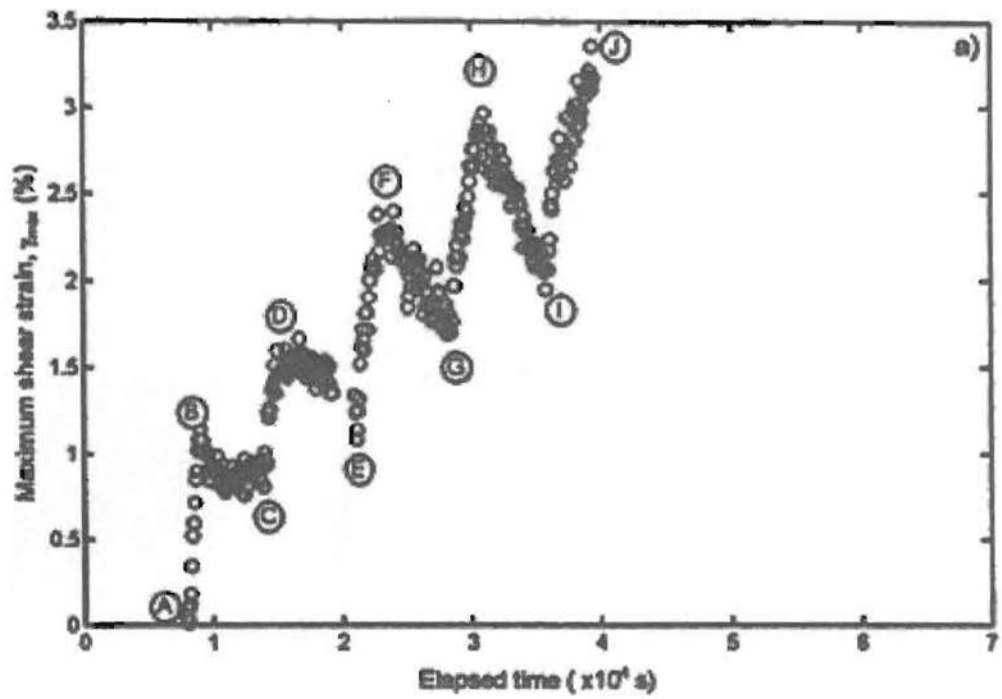
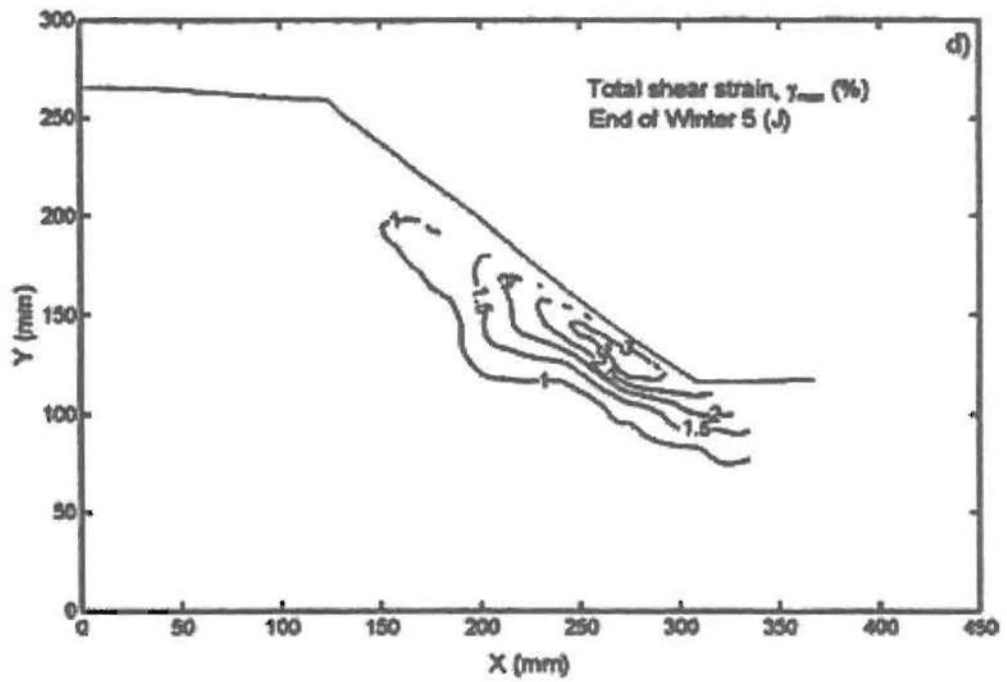
รูปที่ 2.4 ความเครียดพลาสติก (Plastic Strain) สะสมบริเวณดินของลาดดินภายหลังการเป็ยกสลับแห้งเป็นระยะเวลา 5 ปี (ทดสอบ โดย Centrifuge เทียบเท่าลาดดินสูง 8.4 เมตร) (Take and Bolton, 2004)

Take (2003) และ Take and Bolton (2004) พบว่า อิทธิพลจากการเปียกสลับแห้งส่งผลต่อเสถียรภาพของลาดดินเหนียวอย่างมาก โดยก่อให้เกิดความเครียดพลาสติก (Plastic Strain) สะสมบริเวณตีนของลาดดิน และเกิดรอยแตก Tension Cracks ด้านบนของลาดดินดังรูปที่ 2.4 การเปียกสลับแห้งนี้ส่งผลให้เกิดแรงดันน้ำด้านลบ ในช่วงฤดูแล้ง ดินจะเกิดการหดตัว ขณะที่ช่วงฤดูฝนดินจะเกิดการบวมตัวและเคลื่อนตัวด้านข้างออกจากลาดดิน เนื่องจากแรงดันน้ำด้านบวก แม้ว่าแรงดันน้ำด้านบวกที่เกิดขึ้นนี้ไม่เพียงพอที่จะทำให้ลาดดินเกิดการวิบัติในทันที แต่ก็ทำให้เกิดการคืบ (Creep) และรอยแตก เนื่องจากความเครียดสะสมในมวลดินได้ดังรูปที่ 2.5

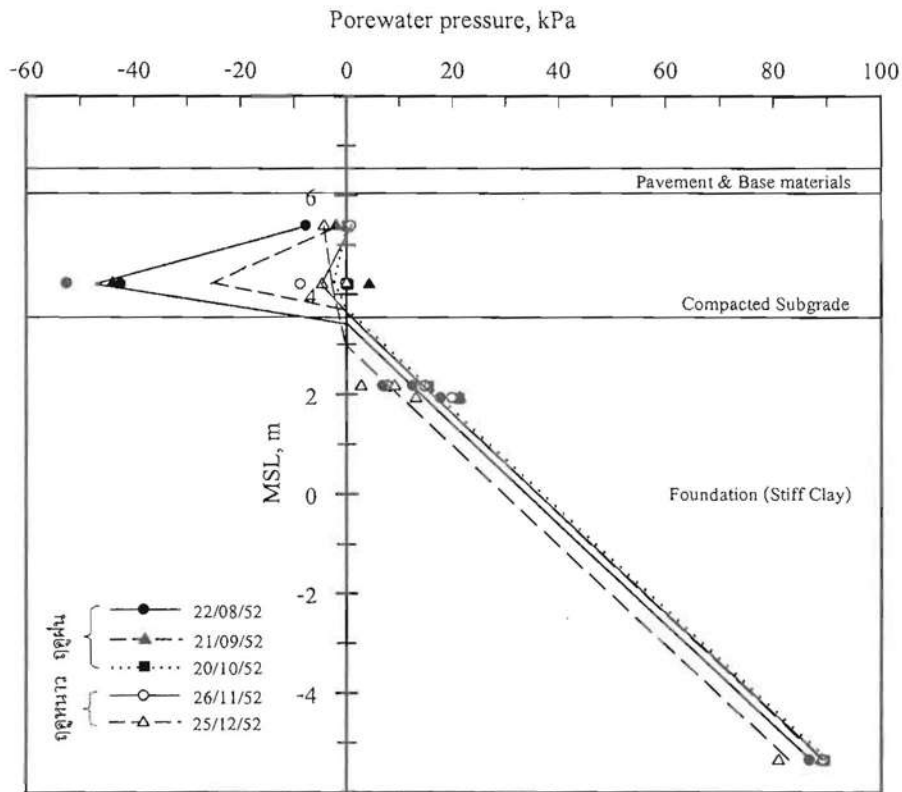
รูปที่ 4.12 ค่าแรงดันน้ำใต้ดินของแปลงศึกษาที่ 1

การตรวจวัดแรงดันน้ำใต้ดินได้ดำเนินการทุก 1 เดือน เป็นจำนวนทั้งสิ้น 4 ครั้ง นับจากการติดตั้งแล้วเสร็จ ข้อมูลการตรวจวัดแรงดันน้ำใต้ดินของแปลงศึกษาที่ 1 และ 2 แสดงดังรูปที่ 4.12 และ 4.13 ตามลำดับ ค่าแรงดันน้ำใต้ดินในคันทางเปลี่ยนแปลงตามระยะเวลาตรวจวัด
