รายงานสำหรับผู้บริหาร

โครงการประเมินการเพิ่มประสิทธิภาพความปลอดภัยบนทางหลวง
รองรับการปรับความเร็วจำกัด ไม่เกิน 120 กม./ชม.

กรมทางหลวง

สถาบันวิจัยและให้คำปรึกษาแห่งมหาวิทยาลัยธรรมศาสตร์

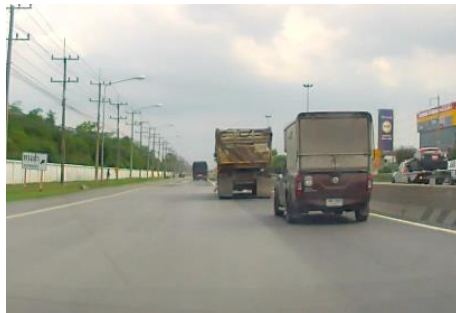
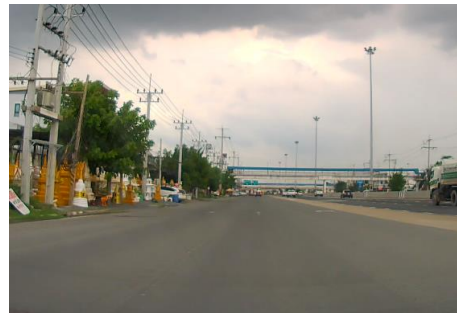
- เส้นจราจร เสื่อมสภาพ/ไม่ชัดเจน อาจทำให้ผู้ขับขี่สับสนและมีโอกาสเกิดอุบัติเหตุในลักษณะเฉี่ยวชนทางด้านข้าง หรือเสียหลักออกข้างทาง

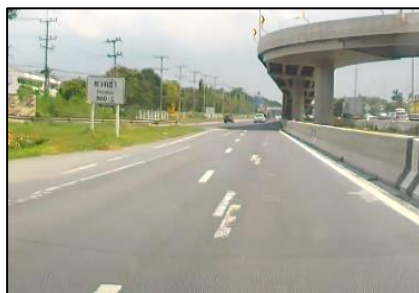
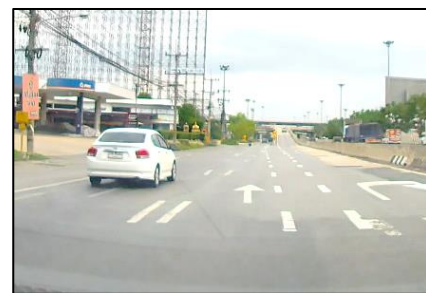
- เส้นแบ่งจราจรเดิมยังไม่ถูกลบอาจทำให้ผู้ใช้ทางเกิดความสับสนขณะขับขี่ทำให้มีโอกาสเกิดอุบัติเหตุในลักษณะเฉี่ยวชนทางด้านข้างได้

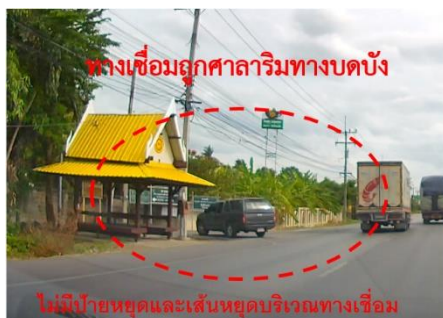
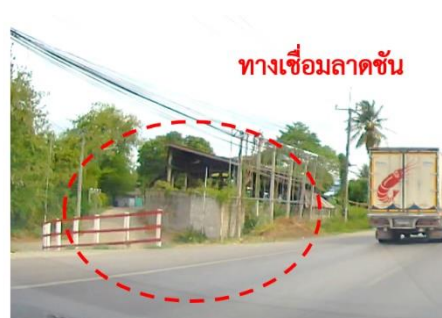
- ทางเชื่อมมีความลาดชันต่างกับถนนสายหลัก
- ไม่มีพื้นที่เร่ง/ชะลอความเร็วบริเวณทางเชื่อม
- ไม่ได้ติดป้ายหยุดและเส้นหยุดบริเวณทางเชื่อม และป้ายเตือนทางเชื่อมบริเวณทางสายหลัก
- ถนนเส้นทางหลักมองไม่เห็นทางเชื่อม เนื่องจากถูกบังโดยสิ่งกีดขวางต่าง ๆ เช่น ต้นไม้ ป้ายริมทาง

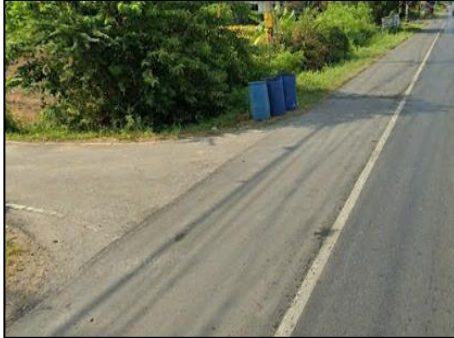
- บริเวณทางเชื่อมหลายจุดยังไม่ได้ติดตั้งเส้นหยุดและเส้นให้ทาง ทำให้รถที่รอลีี้ยวเข้าเส้นหลักอาจจะจอดล้ำเข้ามาบริเวณไหล่ทางได้ ทำให้มีความเสี่ยงในการเกิดอุบัติเหตุ

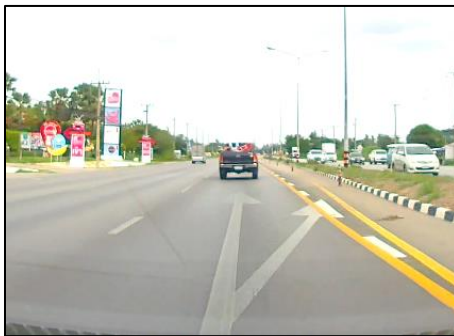
- จุดกลับรถถูกปิดแต่เครื่องหมายจราจรนำทางยังไม่ถูกลบออกให้เรียบร้อยอาจทำให้ผู้ขับขี่เข้าใจผิดและเบี่ยงขวาและชะลอความเร็วเพื่อรอกลับรถทำให้เกิดการกีดขวางกระแสจราจรในช่องทางขวา หากมีการเพิ่มขีดจำกัดความเร็วอาจมีโอกาสเกิดอุบัติเหตุชนท้ายขึ้นได้

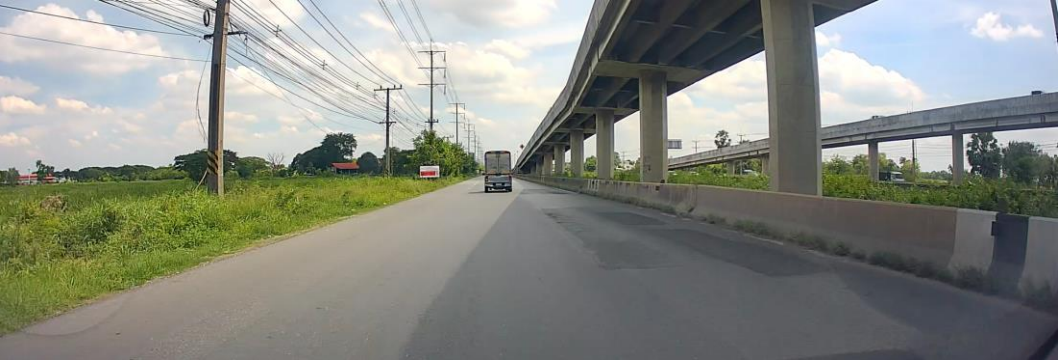
<p>ตัวอย่างพิกัดจุดเสี่ยง</p> <ul style="list-style-type: none"> ● (ละติจูด,ลองจิจูด) : (14.083139,100.570694), (14.080361,100.570722)
	<p>ข้อเสนอแนะ</p> <ul style="list-style-type: none"> ● ปรับปรุงปิดช่องว่างระหว่างอุบัติเหตุกันชน เพื่อความปลอดภัยของผู้ขับขี่ ● ปรับปรุงราวกันให้มีความสม่ำเสมอ
<p>เครื่องหมายจราจรและเครื่องหมายนำทาง</p>	
<p>1</p>	<p>ปัญหาที่ตรวจสอบฯ</p> <ul style="list-style-type: none"> ● เส้นจราจร เสื่อมสภาพ/ไม่ชัดเจน อาจทำให้ผู้ขับขี่สับสนและมีโอกาสเกิดอุบัติเหตุในลักษณะเฉี่ยวชนทางด้านข้าง หรือเสียหลักออกข้างทาง

<p>ข้อเสนอแนะ</p> <ul style="list-style-type: none"> ● หมั่นตรวจสอบ/ติดตั้ง/ปรับปรุง เส้นจราจรให้อยู่ในสภาพใช้งานได้ดีและมองเห็นชัดเจนในระยะไกล เพื่อลดโอกาสเกิดเหตุ (Likelihood)
<p>2</p>	<p>ปัญหาที่ตรวจสอบ</p> <ul style="list-style-type: none"> ● ไม่มีเครื่องหมายนำทางบอกสำหรับทางแยก ● ไม่มีป้ายจราจรบอกทาง ● เส้นถนนไม่มีความชัดเจน <div style="display: flex; flex-direction: column; align-items: center;">     </div> <p>ตัวอย่างพิกัดจุดเสี่ยง</p> <ul style="list-style-type: none"> ● (ละติจูด,ลองจิจูด) : (14.0366,100.5606), (14.0409,100.5628)
	<p>ข้อเสนอแนะ</p> <ul style="list-style-type: none"> ● ปรับปรุงเครื่องหมายนำทางบนพื้นถนนให้มีความชัดเจน ● ติดตั้งป้ายจราจรเพิ่มเติมบริเวณทางแยก บริเวณก่อนถึงทางแยก ● ตีเส้นแนวถนนให้ชัดเจนเพื่อป้องกันไม่ให้เกิดความสับสน

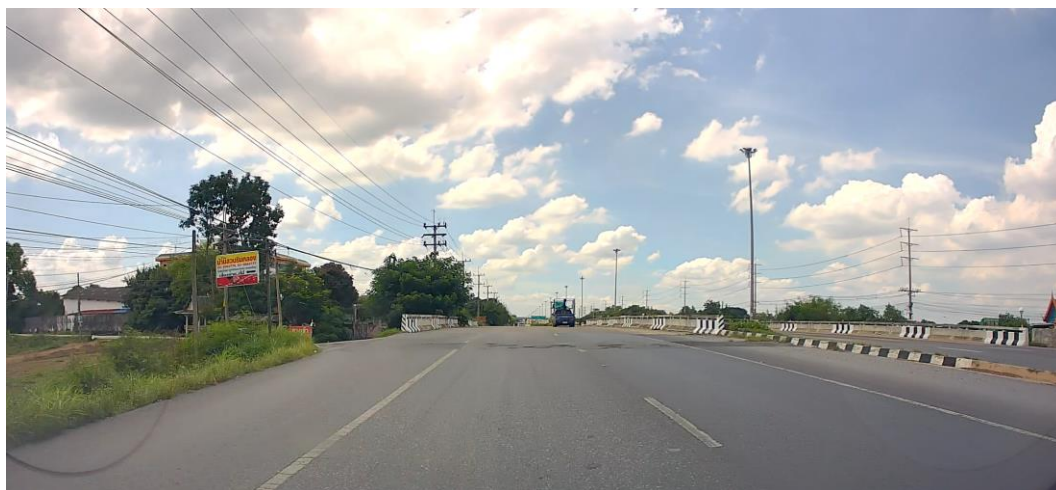
- ทางเชื่อมและทางกลับรถได้สะพานมีความเสี่ยงต่อการเกิดอุบัติเหตุ ทางเชื่อมมีความลาดชันต่างกับถนนสายหลัก ทำให้ผู้ใช้ทางต้องเร่งความเร็ว (กรณีทางเชื่อมลาดขึ้น) จึงมีโอกาสทำให้รถในทางเชื่อมพุ่งออกไปชนกับรถทางหลักได้
- อาจทำให้เกิดปัญหาการขัดแย้งกันของกระแสนจราจร (Conflicting Problems)
- ไม่มีป้ายจราจรที่ชัดเจน ทำให้ผู้ใช้ถนนฝ่าฝืนกฎจราจรวิ่งสวนขึ้นมาได้
- คอสะพานเป็นอันตรายกับผู้ขับขี่ถ้าเสียหลักพุ่งเข้าชน
