# สำนักวิจัยและพัฒนาทาง กรมทางหลวง

โครงการศึกษาจัดทำแนวทางการบูรณะ  
สะพานปรีดี-ธำรงภายหลังการใช้งาน ๗๗ ปี

## Final Report รายงานขั้นสุดท้าย

กันยายน 2564

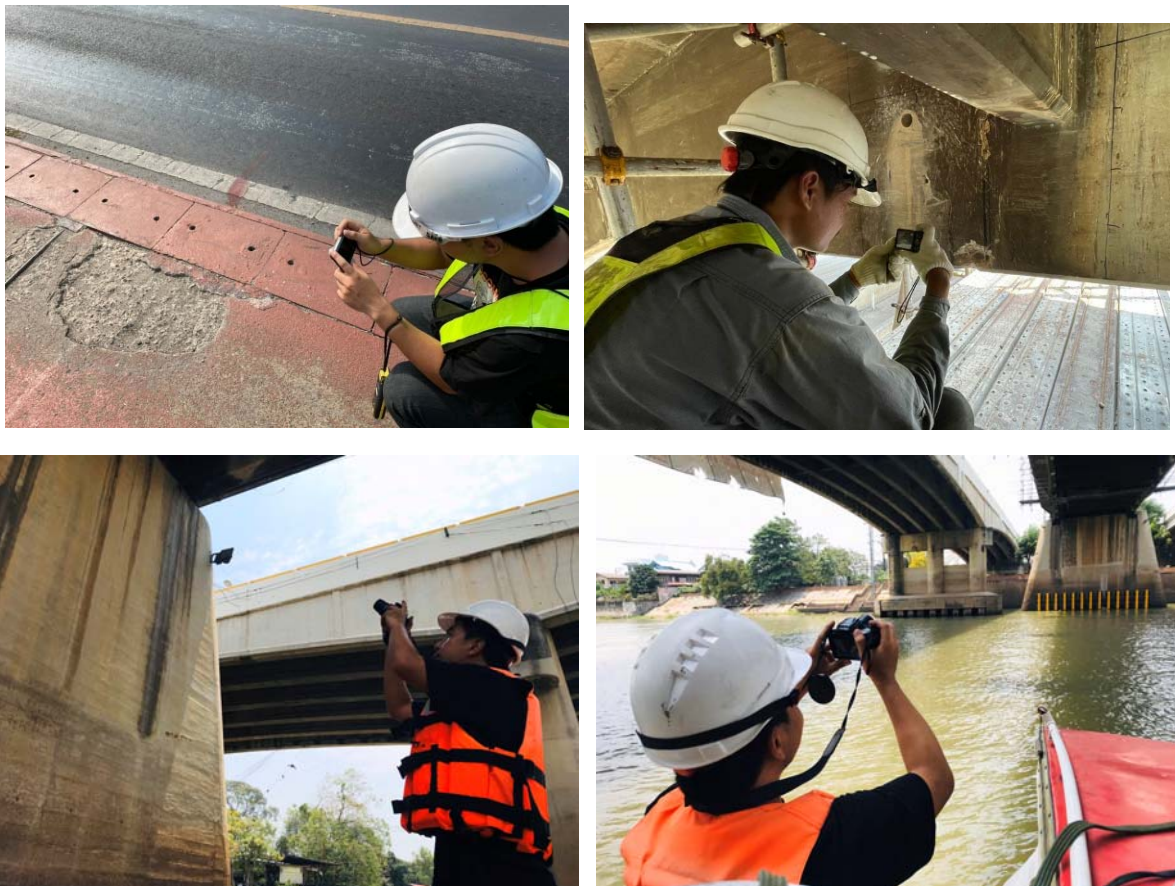
รูปที่ 3-1 ตัวอย่างภาพการดำเนินงานตรวจสอบความเสียหายของสะพานปรีดี-ช้าง

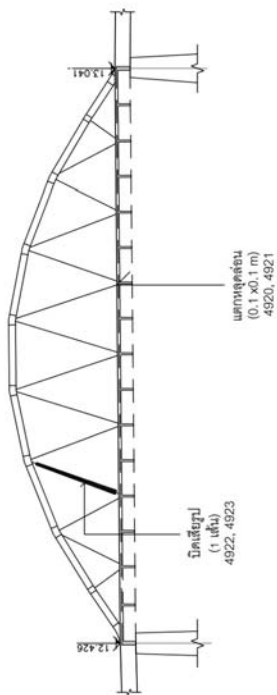
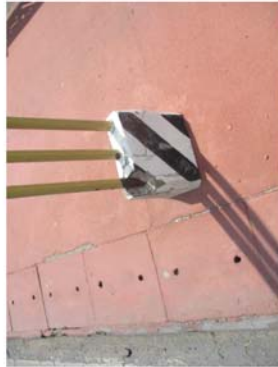
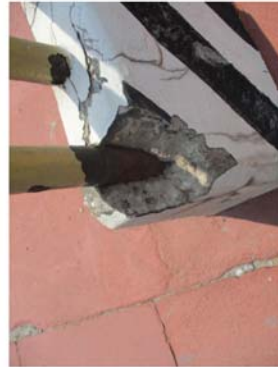
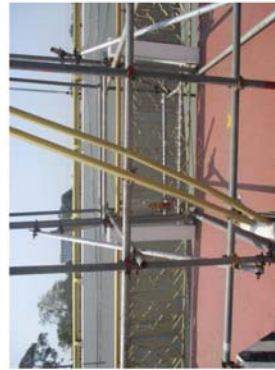
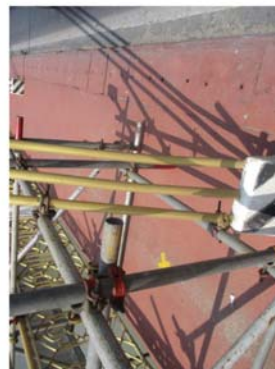
รูปที่ 3-10 ตัวอย่างแบบแสดงความเสียหายของลวดดึงใน Span 4 (S4)

9. คานชอย (Stringer, ST) : ไม่พบความเสียหาย
10. ลวดตึง (Steel Rod, SR) : พบความเสีย 2 ตำแหน่ง เป็นความเสียหายบิดเสียรูปของลวดตึง และแตกหลุดล่อนของฐานฝังลวดตึง ควรซ่อมแซมให้มีสภาพเดิม
