# คู่มือการสำรวจ วิเคราะห์ความเสียหาย ของการชะล้างพังทลายและเคลื่อนตัวของเชิงลาด (ฉบับสนาม)

สำนักวิจัยและพัฒนาทาง

กรมทางหลวง

กรกฎาคม 2551

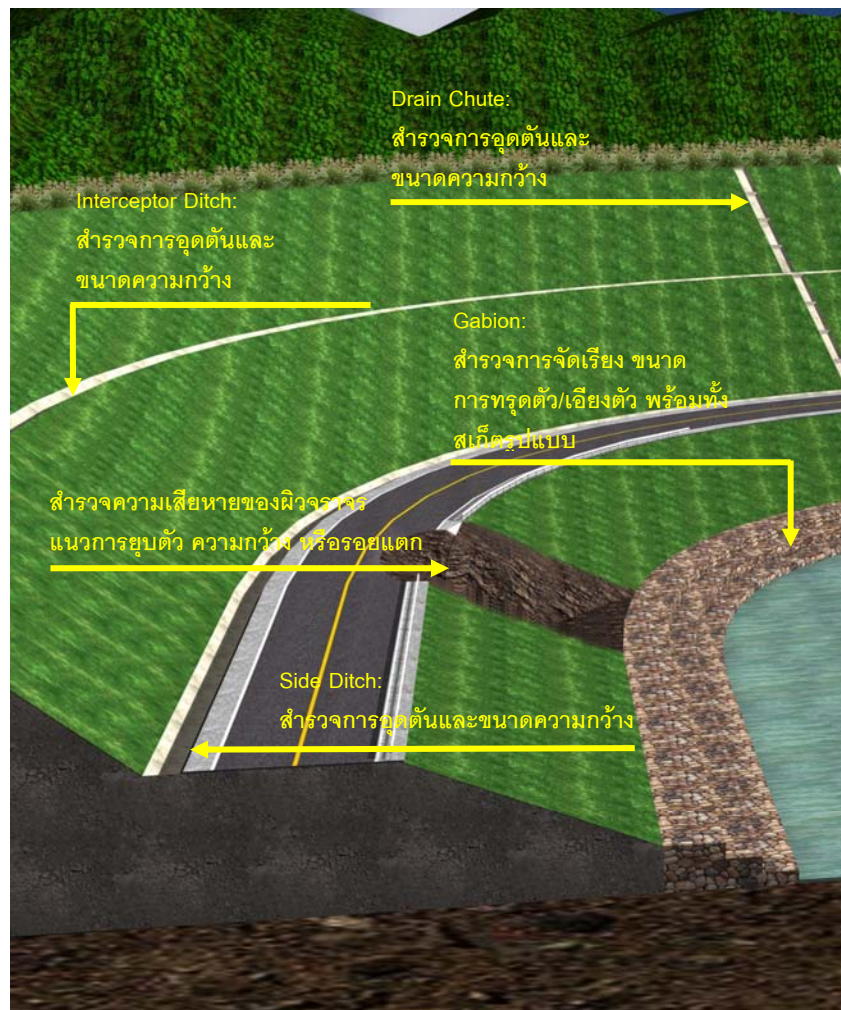
รูปที่ 3.1-2 จุดแนะนำในการตรวจสอบความเสียหายในสนามประเภท  
น้ำกัดเซาะบริเวณปลายเชิงลาดคันทาง (ต่อ)

- ตรวจสอบระบบป้องกันการกัดเซาะที่มีอยู่ เช่น โครงสร้าง Gabion, Matress, Concrete Lining และ Mortar Riprap เป็นต้น
- สำรวจด้านอุทกวิทยา เช่น ทิศทางการไหลของน้ำ ความเร็วของกระแสน้ำ ระดับน้ำสูงสุด/ต่ำสุด
- สำรวจภูมิประเทศและพื้นที่ข้างเคียงเพื่อตรวจสอบว่าสามารถเปลี่ยนทิศทางการไหลของทางน้ำได้หรือไม่
- สำรวจความเสียหายต่อผิวจราจรเพื่อตรวจสอบการเคลื่อนตัวของมวลดินด้านลาดคันทางอันเป็นผลมาจากการกัดเซาะ
- สำรวจจุดระบายน้ำด้านลาดคันทาง มีการป้องกันการกัดเซาะหรือไม่
- สำรวจการกัดเซาะบริเวณท้ายน้ำของฟอลลด

สำหรับจุดตรวจสอบที่สำคัญได้แสดงไว้ในรูปที่ 3.1-2

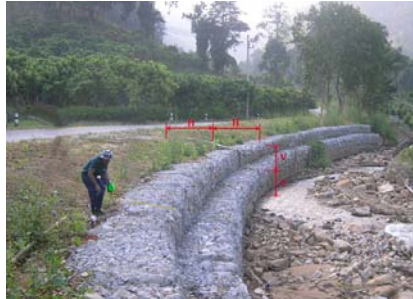
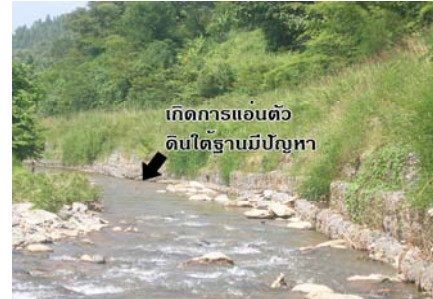
- วัดขนาดและสังเกตภาพแบบแปลนและรูปตัดของโครงสร้าง
- ตรวจสอบการพลิกคว่ำและการหลุดตัวของโครงสร้าง

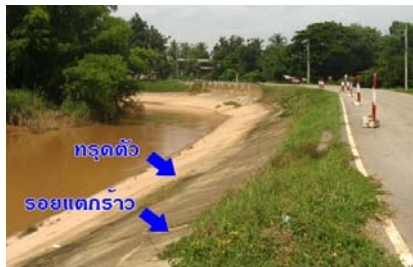
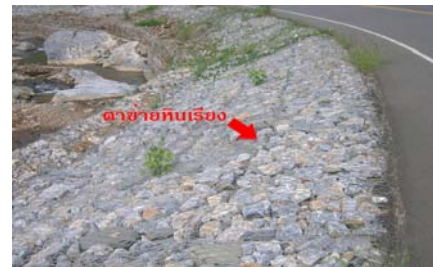
- สำรวจการแตกร้าวหรือหลุดตัวของคอนกรีตตาด
- ตรวจสอบสภาพการใช้งานของลวดตาข่าย Gabion

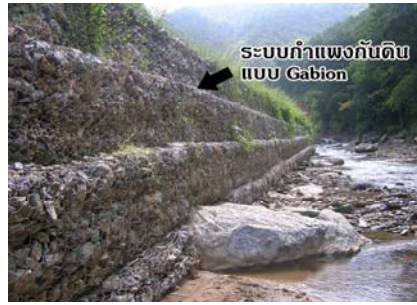
- ตรวจสอบการหลุดตัวของ Gabion

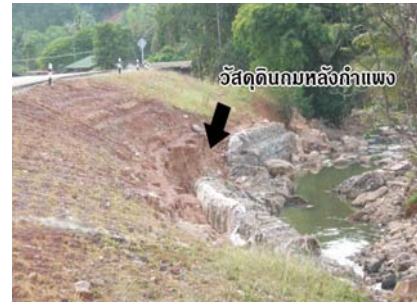
- ตรวจสอบชนิดของวัสดุถมหลังกำแพง

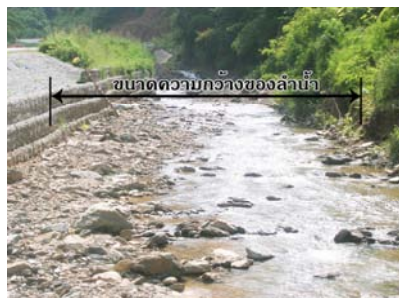
- สำรวจความกว้างของลำน้ำ  
(อาจใช้การประมาณด้วยสายตา)

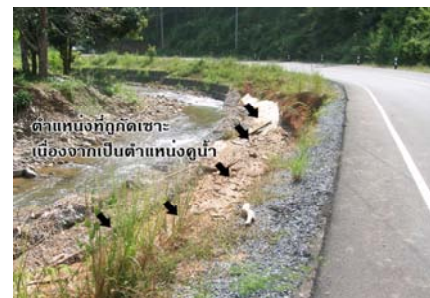
- สำรวจทิศทางการไหลของน้ำ คຸ້ງน้ำ  
ตำแหน่งการกัดเซาะเดิม

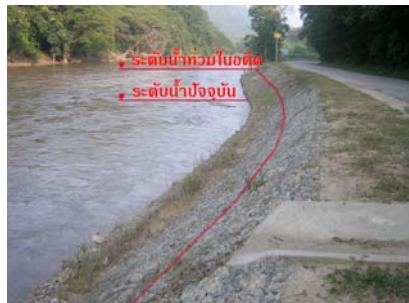
- สำรวจระดับน้ำต่ำสุด สูงสุด

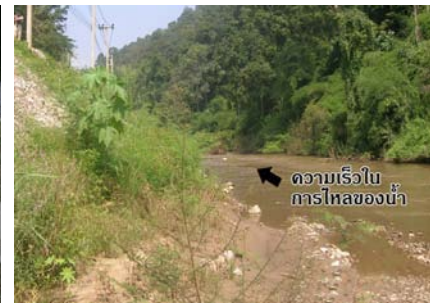
- ตรวจสอบความเร็วกระแสน้ำ สังเกตจุดที่มีน้ำ  
หมุนวน และสังเกตขวางลำน้ำที่ก่อให้เกิดน้ำ  
หมุนวน

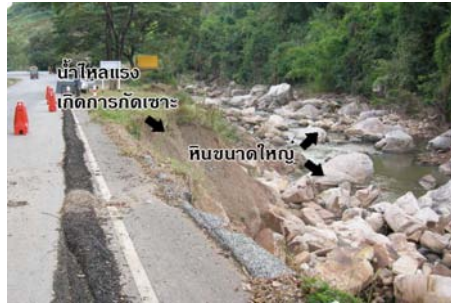
- ตรวจสอบแหล่งวัสดุที่พบในลำน้ำ เช่น กรวด ทราย หินขนาดใหญ่ในลำน้ำ แสดงให้เห็นว่า กระแสน้ำมีความรุนแรง

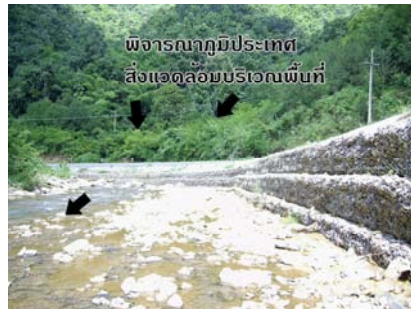
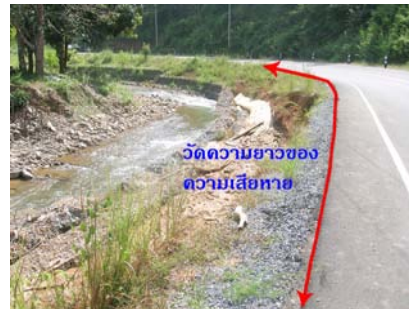
- พิจารณาสภาพแวดล้อม โดยรวม จากจุดเสียหายรัศมีอย่างน้อย 5 กม.
- การสำรวจเบื้องต้นอาจใช้การวัดระยะ หรือขนาดของความเสียหาย เพื่อเป็น ข้อมูลเบื้องต้น

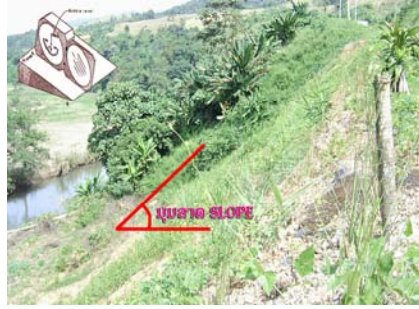
- การวัดมุมความลาดชันเชิงลาดโดยใช้เข็มทิศ

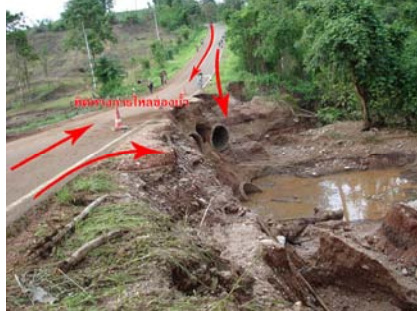
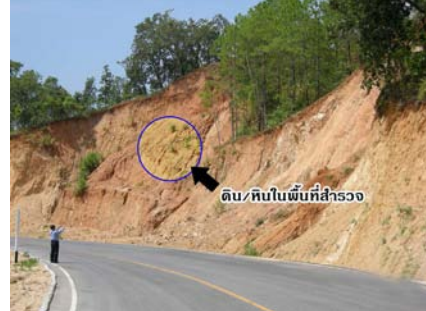
- สำรวจปริมาณและทิศทางการไหลของน้ำผิวดิน น้ำบนผิวดิน ตรวจสอบหาข้อมูลปริมาณน้ำฝนในพื้นที่
- สำรวจหาชนิดของดิน / หิน และคุณสมบัติเบื้องต้น

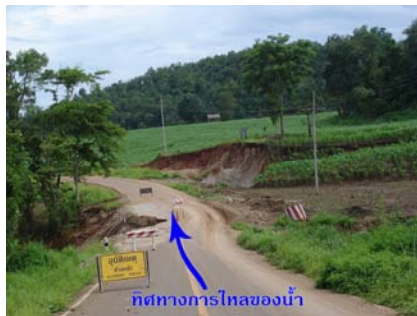
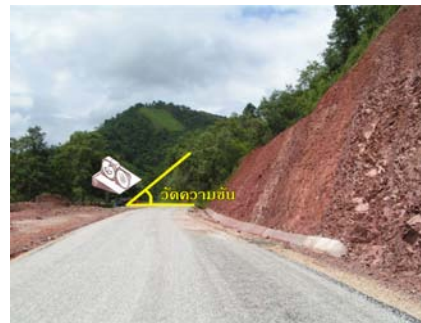
- พิจารณาสภาพแวดล้อมโดยรวม เช่น แนวร่องน้ำ ทิศทางการไหลของน้ำผิวดิน
- วัดความลาดชันของลาดคันทางและลาดเหนือคันทาง

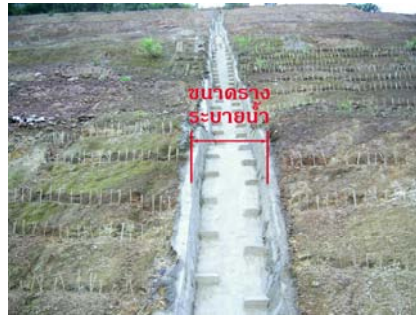
- ตรวจสอบขนาดของรางระบายน้ำ

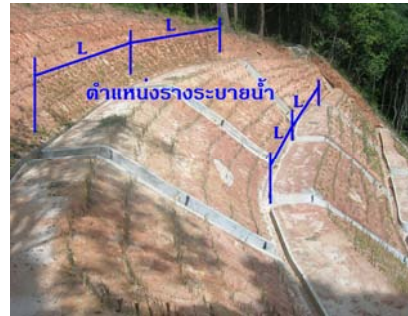
- ตรวจสอบตำแหน่งของรางระบายน้ำ

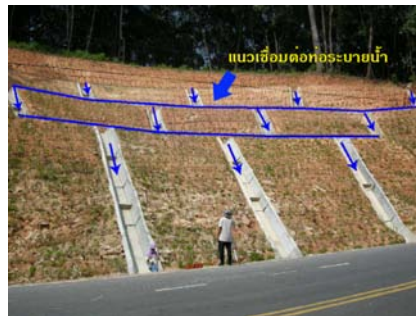
- ตรวจสอบการเชื่อมต่อของระบบ  
รางระบายน้ำผิวดิน

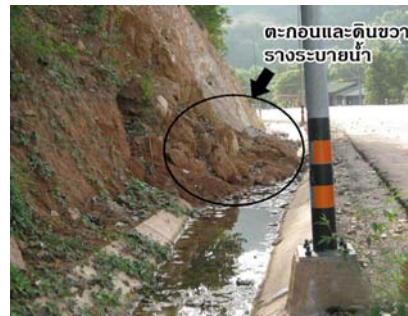
- ตรวจสอบตะกอนการอุดตันใน  
รางระบายน้ำ

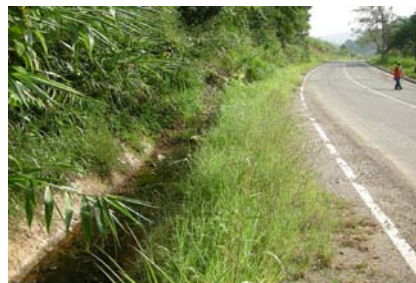
- ตรวจสอบประสิทธิภาพของระบบ Lining

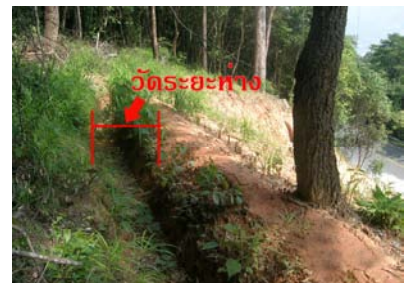
- ตรวจสอบระยะห่างจาก Top Slope  
ตรวจสอบขนาดรางระบาย Crest Ditch

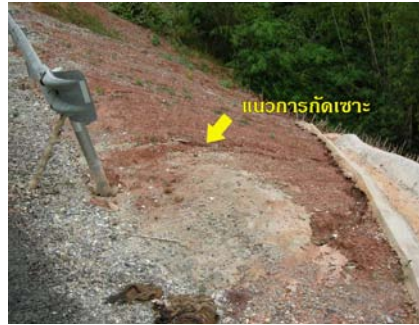
Drain Chute

- ตรวจสอบการกัดเซาะด้านข้าง

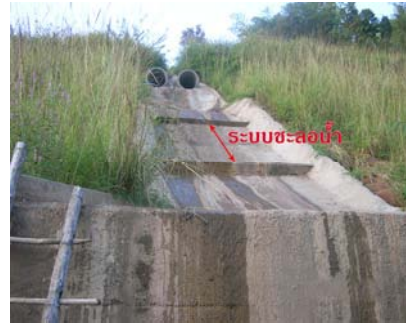
- ตรวจสอบระบบชะลอน้ำ Check Ditch

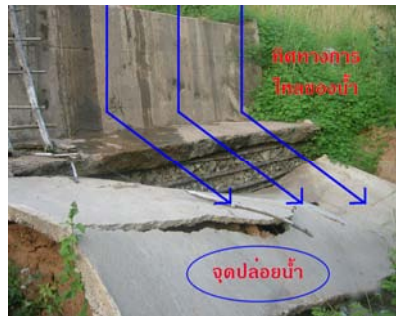
- ตรวจสอบตำแหน่งจุดปล่อยน้ำ (Apron)

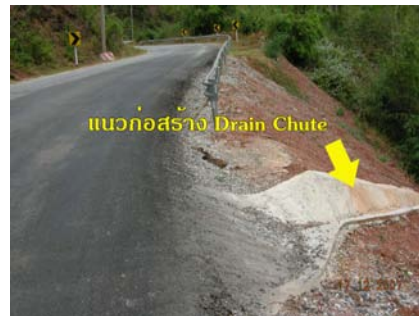
- ตรวจสอบทิศทางการวางแนวของ Drain Chute ขวางทางน้ำหรือไม่

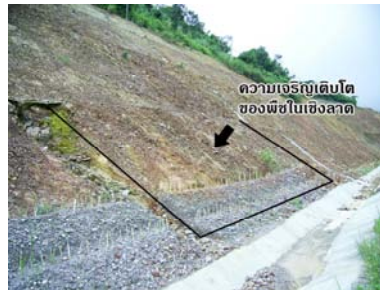
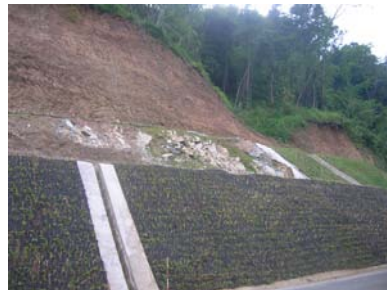
- ประเมินความเหมาะสมของพืชคลุมดินที่ปลูก ได้ผลหรือไม่ หากไม่ได้ผล ควรพิจารณาสาเหตุความเสียหาย
- ตรวจสอบวัสดุคลุมดิน (Plastic Net หรือ Geonet) เช่น มีการฉีกขาด หรือระยะห่างของหมุดยึดมีความเหมาะสมหรือไม่

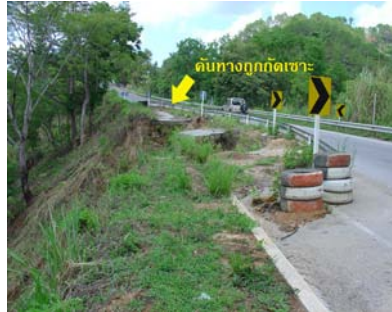
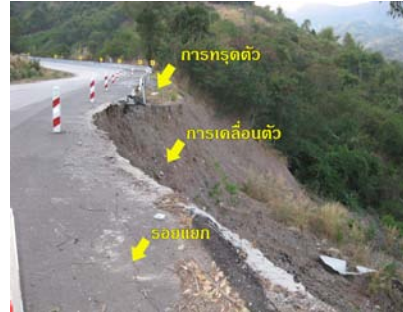
- สำรวจและตรวจวัดขนาดพื้นที่ที่ได้รับ  
ความเสียหายจากการกัดเซาะ
- สำรวจรอยแตก การเคลื่อนตัว  
และการทรุดตัวของคันทาง

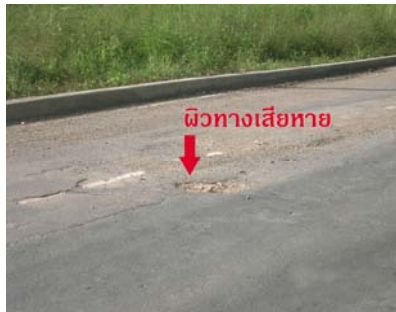
- สำรวจลักษณะความเสียหายของผิวทาง
- ตรวจสอบ Curb ว่าสามารถบังคับน้ำ  
มาสู่ Drain Chute ได้หรือไม่

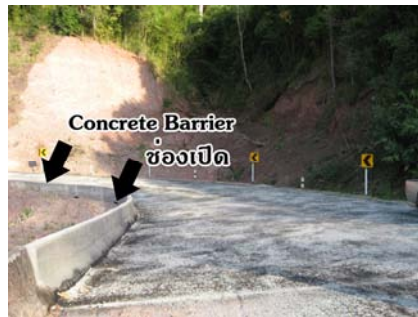
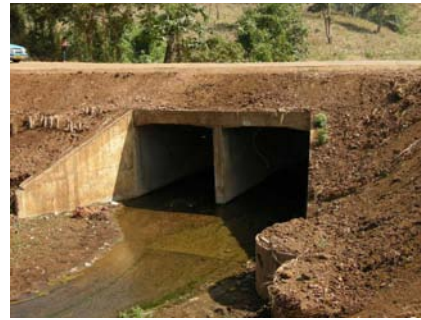
- ระบบ Concrete Barrier มีจำนวนช่องเปิดให้น้ำไหลไปสู่ Side Slope เพียงพอหรือไม่
- ตรวจสอบขนาดท่อลอด

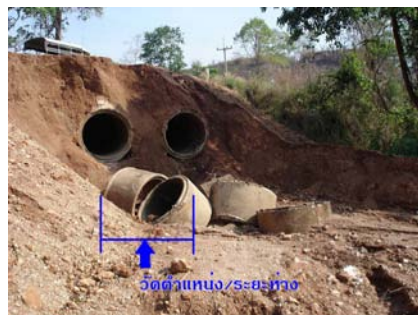
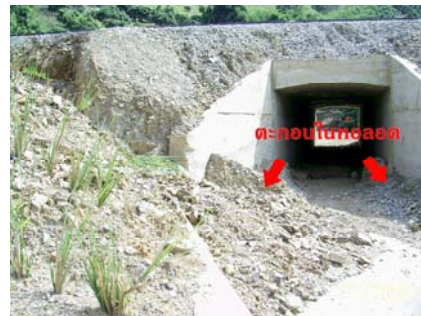
- ตรวจสอบตำแหน่งและจำนวนช่องเปิด มีความเหมาะสมหรือไม่
- ตรวจสอบตะกอนในท่อและการอุดตันภายใน

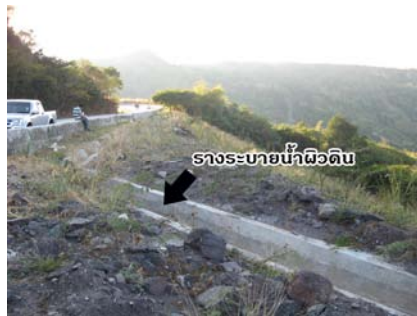
- สำรวจความเสียหายของระบบระบายน้ำผิวดิน

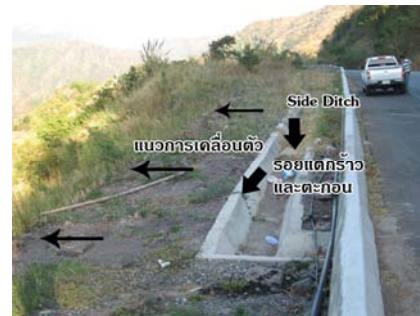
- ตรวจสอบ Side Ditch เช่น การอุดตัน ระบบรางระบายน้ำ

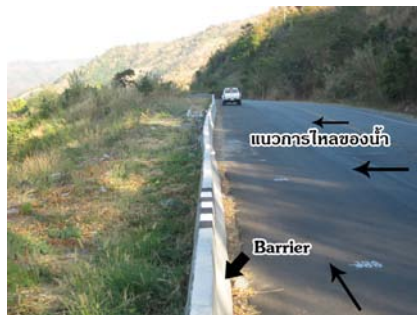
- สำรวจระบบควบคุมการไหลของน้ำ เช่น Barrier

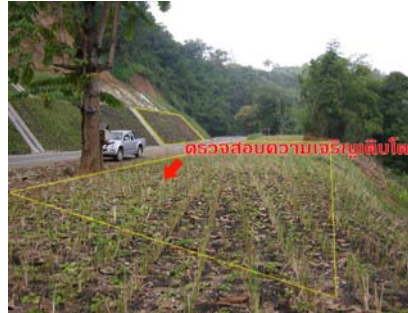
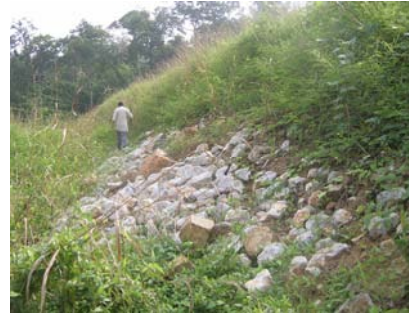
- ตรวจสอบระบบป้องกันการชะล้างผิวน้ำ เช่น หญ้าแฝก ถั่วบราซิล Plastic Net และ Geonet เป็นต้น
- สำรวจการทำงานโดยรวมของ Subdrain ตรวจสอบวัชพืช (มีการตัดหญ้าหรือไม่) ประเมินชนิด/คุณสมบัติของวัสดุที่ใช้ก่อสร้าง Subdrain

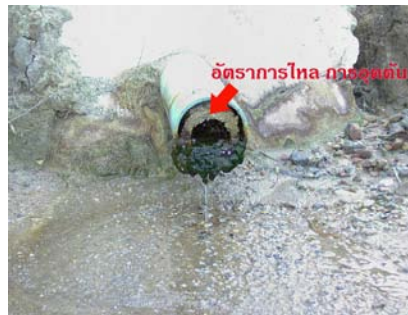
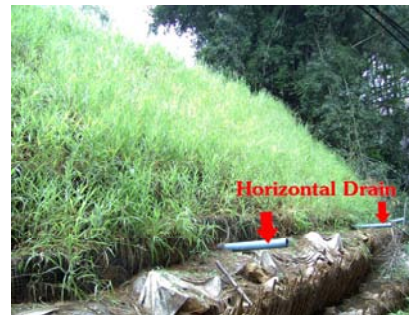
- สำรวจประสิทธิภาพโดยรวม
- ตำแหน่ง/จำนวน/ความยาว/ขนาดของท่อ และ วัสดุกรอง

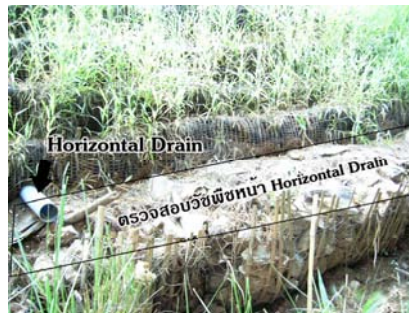
- สำรวจการอุดตัน
- สำรวจการกีดขวางระบบระบายน้ำจากวัชพืช

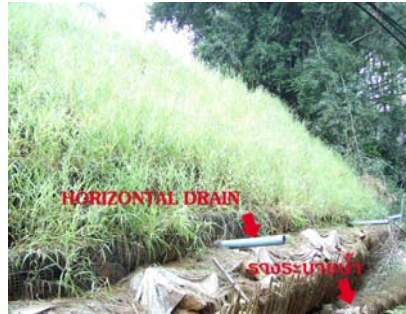
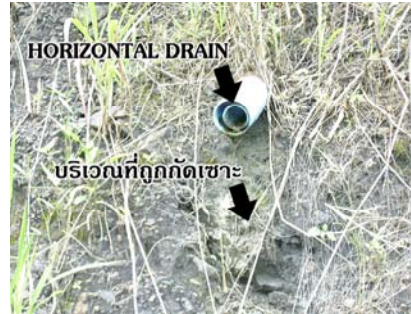
- ระบบระบายน้ำใต้ดินสามารถนำน้ำมาสู่รางระบายน้ำได้ดี
- ระบบระบายน้ำใต้ดินไม่สามารถนำน้ำมาสู่รางระบายน้ำได้ทำให้เกิดการกัดเซาะ

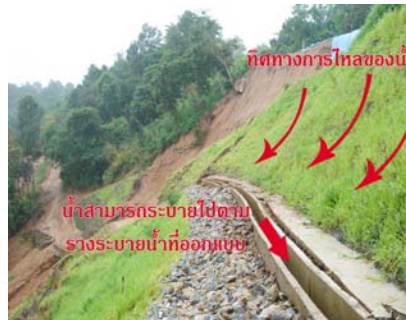
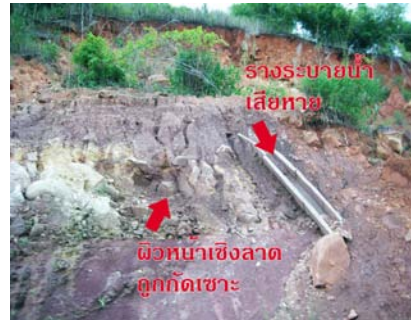
- ขาดระบบควบคุมการไหลและ Drain Chute
- ขนาดรางระบายน้ำไม่เหมาะสมสร้างความเสียหายให้กับผิวหน้าเชิงลาด

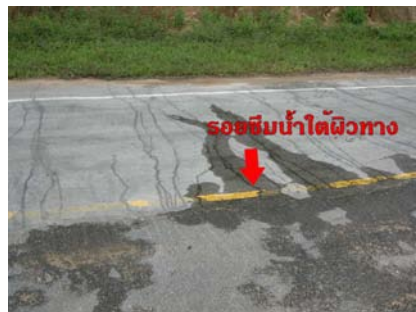
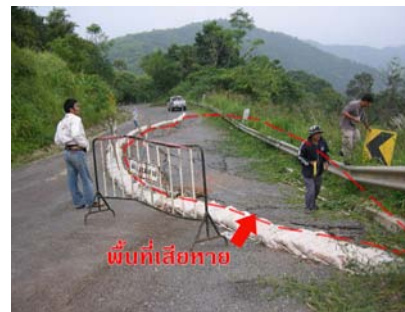
- สังเกตน้ำใต้ดินจากผิวทางซึ่งมีน้ำซึมออกมา
- วัดขนาดพื้นที่เสียหาย

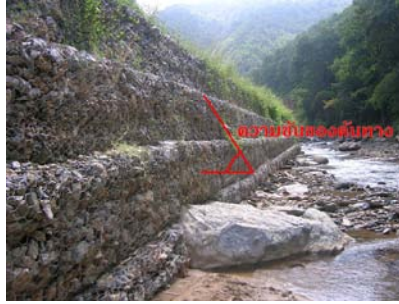
- ตรวจสอบประสิทธิภาพของระบบกำแพงกันดินของลาดคันทาง

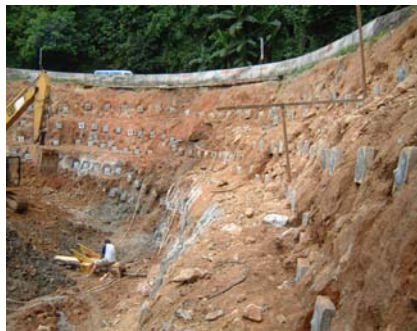
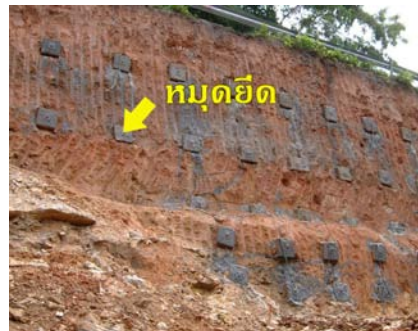
- ตรวจสอบสภาพโครงสร้างและพื้นที่ก่อสร้างโดยรวมของระบบเสริมกำลังเชิงลาด
- ตรวจสอบหมุดยึด

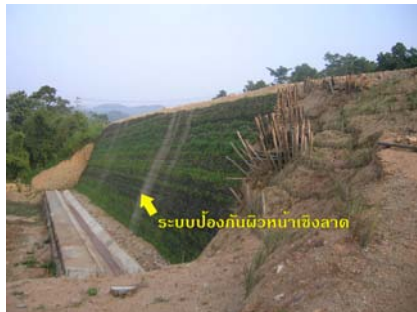
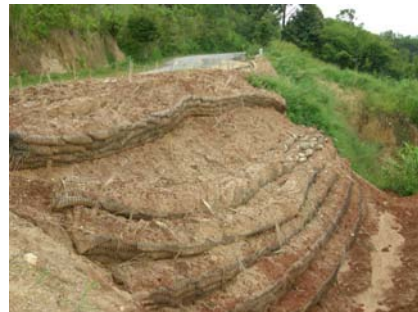
- ตรวจสอบระบบป้องกันผิวหน้า (ถ้ามี) เช่น การปลูกหญ้า
- ตรวจสอบสภาพโดยรวมของระบบ

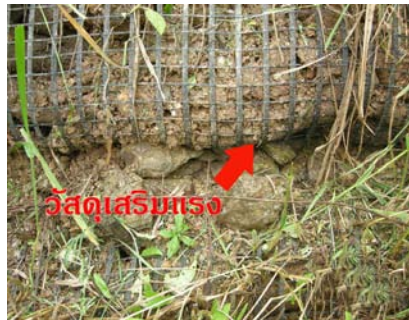
- ตรวจสอบความมั่นคงแข็งแรงของวัสดุเสริมกำลังเชิงลาด

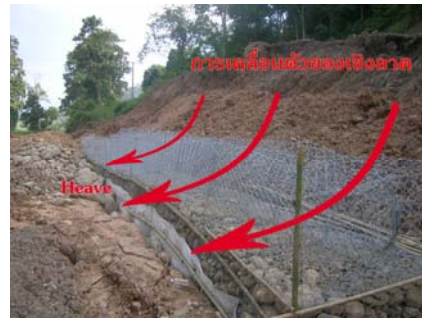
- สังเกตการเกิดปฏิกิริยาบริเวณปลายของเชิงลาด

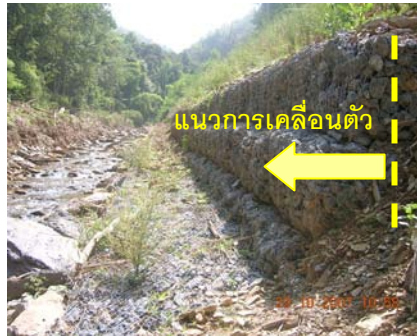
- การเคลื่อนตัวในแนวราบ (Sliding)

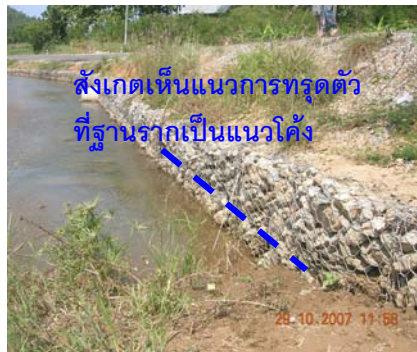
- การทรุดตัวของดินฐานราก (Bearing Capacity)

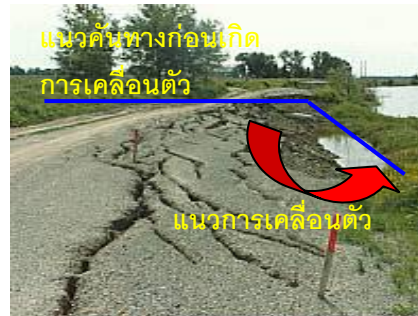
- การเคลื่อนตัวแบบส่วนโค้งวงกลม (Circular Slip)

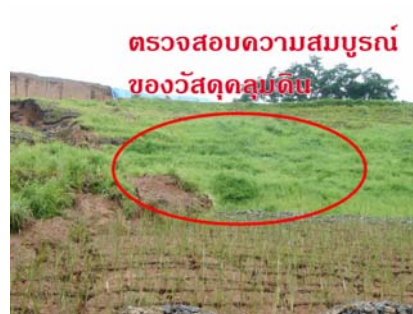
- สังเกตระบบป้องกันผิวหน้าเชิงลาด เช่น การปลูกหญ้า การใช้วัสดุคลุมดิน

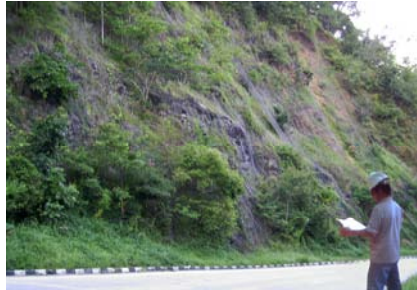
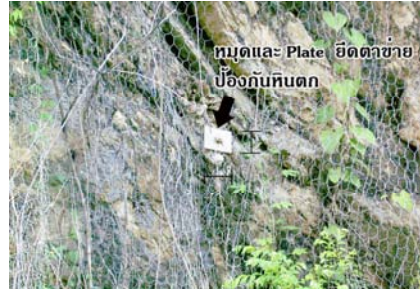
- ตรวจสอบสภาพการใช้งานทั่วไปของตาข่าย หากพบรอยการฉีกขาดหรือหลุดจะต้องบันทึก
- ตรวจสอบการทำงานหมุดยึดตาข่าย เช่น ทดลองดึงด้วยมือเปล่า

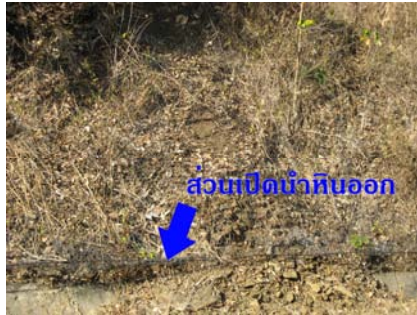
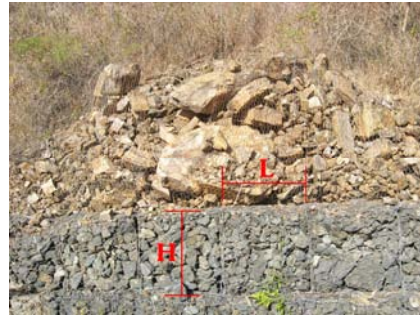
- สำรวจบริเวณหินที่ร่วงลงมา
- ตรวจสอบและบันทึกขนาดของกำแพงหินเรียง และสภาพการใช้งานในปัจจุบัน

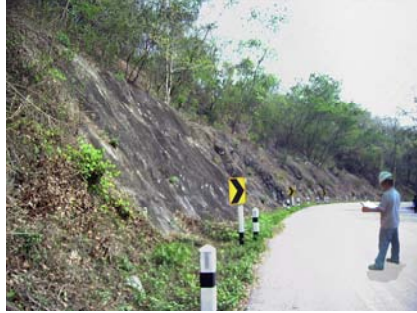
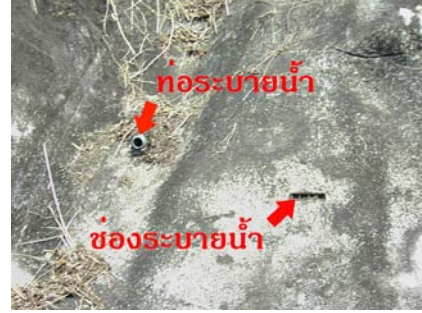
- สำรวจสภาพโดยทั่วไปของคนกรีตลาด
- สำรวจสภาพของระบบระบายน้ำใต้ดิน

บันทึกตำแหน่งรอยแตกร้าว รอยแยก

ตรวจสอบการอุดตัน

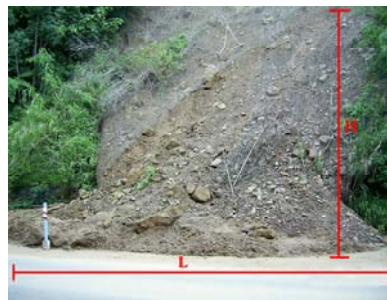
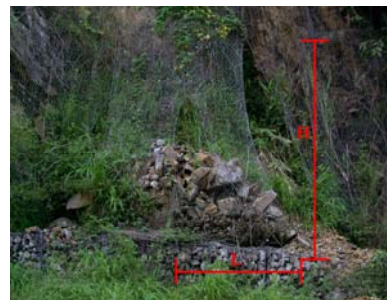
- เมื่อพบความเสียหายต้องวัดขนาดขอบเขตความเสียหาย
- สำรวจแนวโน้มของหินด้านบนที่จะร่วงในขนาดเข้ามาในเขตทาง

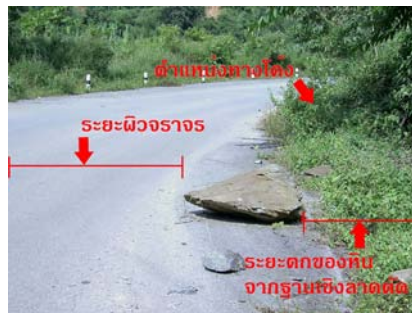
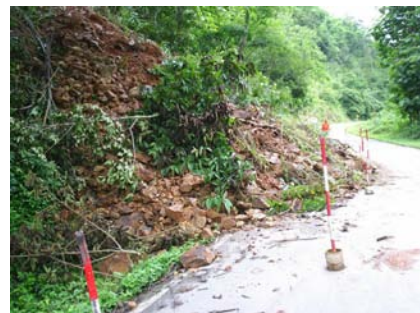
- สำรวจมีหินร่วงในเขตทางหรือไม่ หากมีให้รีบติดตั้ง ป้ายเตือน
- จัดทำสัญญาณเตือนให้กับผู้ใช้ถนนระมัดระวัง

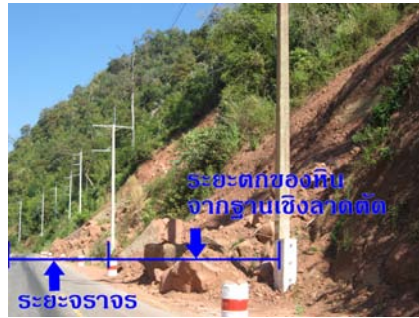
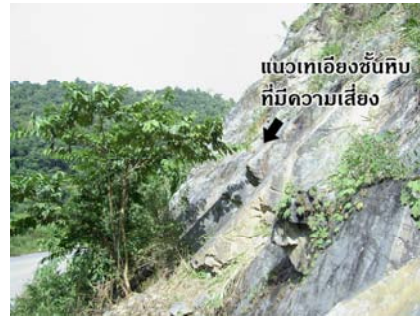
- ตรวจวัดขนาดของความเสียหายที่จะมีผลกระทบต่อผิวการจราจร พร้อมทำสัญญาณเตือน
- บันทึกแนวการวางตัวของชั้นหินที่มีโอกาสร่วงหล่นเข้ามาในถนน

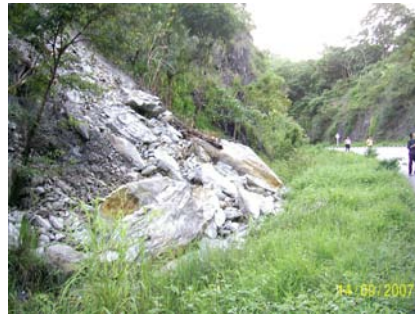
- บันทึกชนิดของหิน ระดับความผุกร่อน รูปร่างของก้อนหินที่ร่วงหล่น

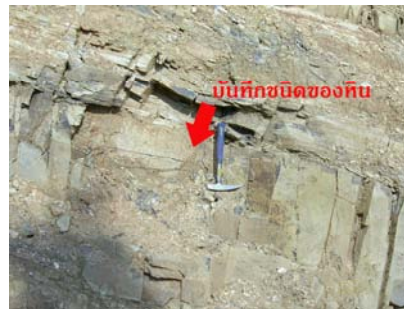
- ศึกษาแผนที่ทางธรณีวิทยาของพื้นที่ที่เกิดความเสียหาย
- สัมภาษณ์ภาคสนามเพื่อตรวจดูชนิดหินหรือดินที่ร่วงหล่นหรือเคลื่อนถล่มลงมา

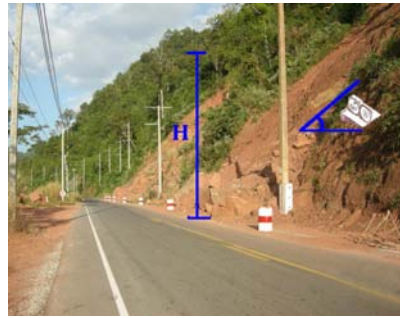
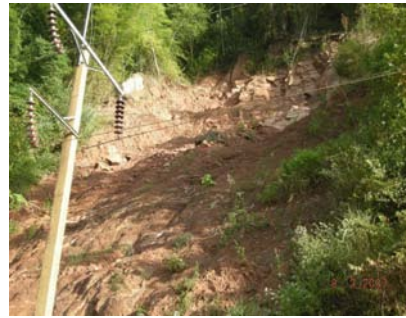
- วัดมุมเทหน้าเชิงลาด และชันหินโดยใช้  
เข็มทิศโดยเฉพาะบริเวณที่มีแนวโน้ม  
เกิดการเคลื่อนตัว
- ประเมินรูปแบบการวางตัวของชั้นหิน  
พิจารณาความเสี่ยงต่อการร่วงหล่น  
จะมีขึ้นอีกหรือไม่

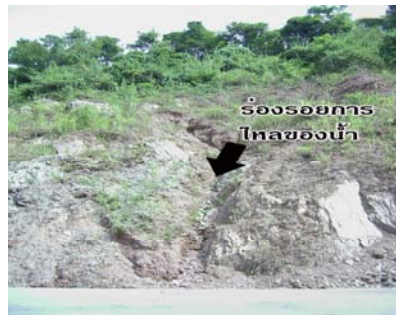
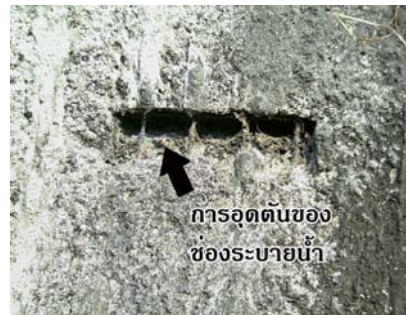
- สำรวจการกัดเซาะของน้ำที่อาจส่งผล  
กระทบต่อการร่วงหล่นของหิน
- สำรวจประสิทธิภาพของระบบระบายน้ำ  
ตรวจสอบร่องรอยการไหลของน้ำ

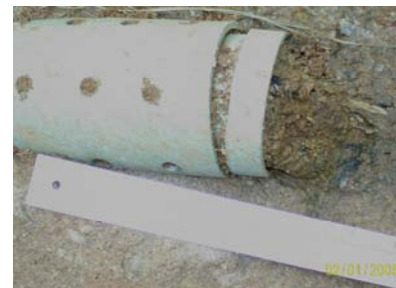
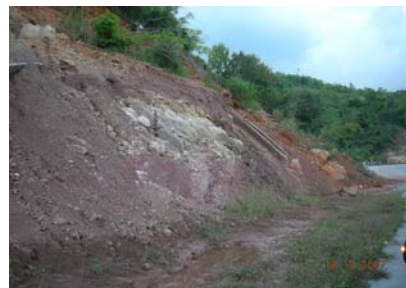
- สำรวจการอุดตันของระบบระบายน้ำ
- สำรวจความชุ่มน้ำผิวหน้าเชิงลาด และ  
แหล่งที่มาของน้ำที่พบเห็นได้ในขณะนั้น

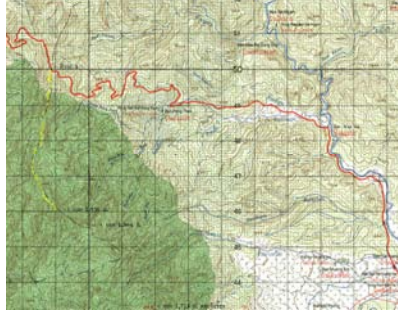
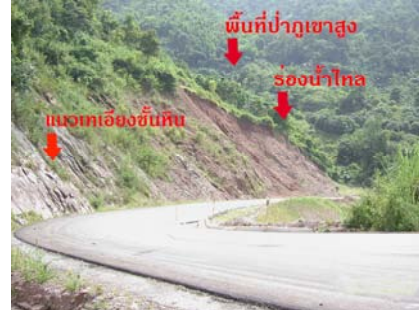
- ศึกษาสภาพภูมิประเทศจากแผนที่ภูมิประเทศ สำรวจร่องน้ำ พื้นที่รับน้ำ ความชันของพื้นที่รอบข้างและบริเวณพื้นที่เสียหาย
- ตรวจสอบสภาพภูมิประเทศจริง แนวการไหลของน้ำ พื้นที่รับน้ำ ปริมาณพืชคลุมดิน

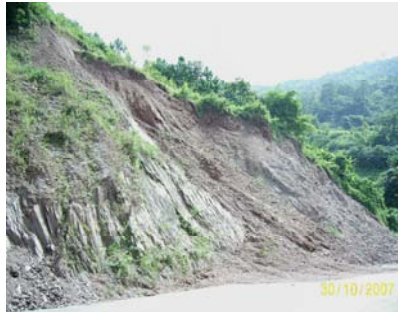
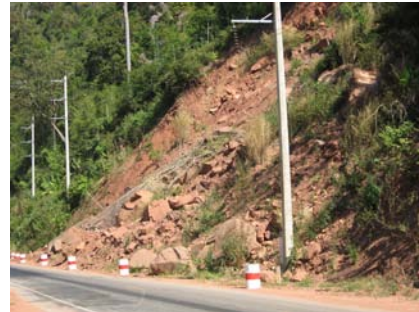
- สำรวจสภาพภูมิประเทศ บันทึกตำแหน่งที่มีแนวโน้มต่อการเกิดการพังทลาย
- สำรวจโครงสร้างอื่น ๆ ที่อาจได้รับผลกระทบหากเชิงลาดเกิดการพังทลาย เช่น เสาไฟฟ้า

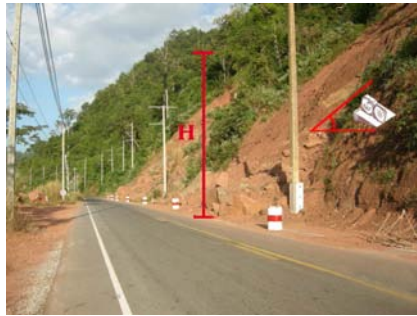
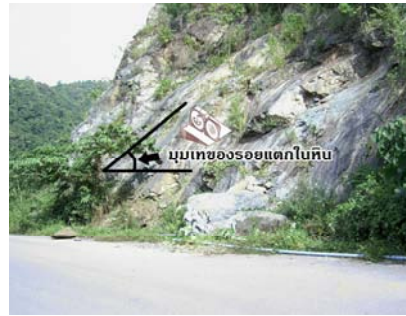
- วัดขนาดความเสียหายและมุมเทหน้า  
เชิงลาดโดยใช้เข็มทิศ
- วัดมุมเอียงของชั้นหินที่มีความเสี่ยงต่อ  
การร่วงหล่นโดยใช้เข็มทิศวัดมุม

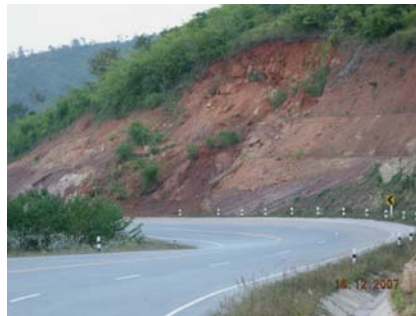
- บันทึกภาพถ่ายโดยการถ่ายรูปหรือสเก็ต
