คู่มือการสำรวจและ ตรวจสอบสะพาน

สำนักก่อสร้างสะพาน

ระบบการบริหารงานบำรุงรักษาสะพาน

โครงการศึกษาและพัฒนาระบบการบริหารงานบำรุงรักษาสะพาน

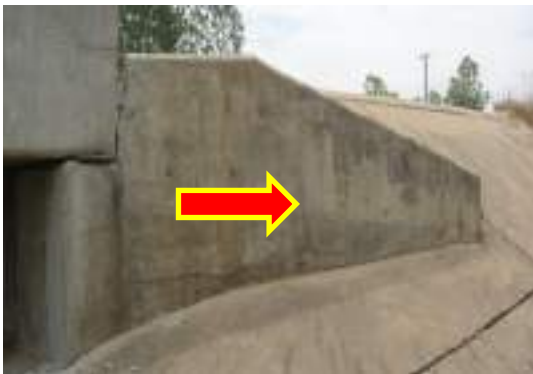
รูปที่ 2-22 หูช้าง

- หูช้าง (Wing Wall) ดังรูปที่ 2-22
- เียงลาดสะพาน (Approach) ดังรูปที่ 2-23
- แผ่นรองรับคาน (Bearing) ดังรูปที่ 2-24 ถึงรูปที่ 2-28
- รอยต่อเพื่อการขยาย (Expansion Joint) ดังรูปที่ 2-29
- ผิวทาง (Wearing Surface) ดังรูปที่ 2-30 และรูปที่ 2-31
- แผงกั้นจราจร (Traffic Barrier) ดังรูปที่ 2-32
- ราวสะพาน (Railing) ดังรูปที่ 2-33
- ทางเท้า (Sidewalk) ดังรูปที่ 2-34
- ระบบระบายน้ำ (Drainage) ดังรูปที่ 2-35
- กำแพงกันดิน (Retaining Wall) ดังรูปที่ 2-36
- ลาดป้องกันตลิ่ง (Slope Protection) ดังรูปที่ 2-37

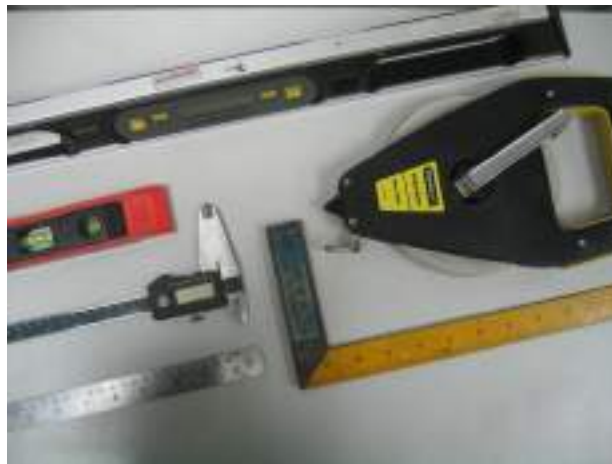
- เทปวัดขนาดเล็ก (ยาว 6 ฟุต) – ใช้วัดขนาดรอยชำรุดต่างๆ และใช้วัดขนาดของชิ้นส่วนและรอยต่อต่างๆ
- เทป 100 ฟุต – ใช้วัดขนาดขององค์ประกอบ (Components) ต่างๆ
- ก้านวัด (Calipers) – ใช้วัดความหนาของชิ้นส่วนต่างๆ ซึ่งอยู่ห่างจากขอบที่มองเห็นได้
- เครื่องมือวัดรอยแตก (Optical Crack Gauge) – ใช้วัดความกว้างของรอยแตก อย่างแม่นยำ
- เครื่องมือวัดความหนาของชั้นสี (Paint film Gauge) – ใช้วัดความหนาของชั้นสีที่ทาทับไว้
- เครื่องมือวัดความเอียงและเครื่องมือวัดมุม (Tilt Meter and Protractor) – ใช้วัดความเอียง (Tilling) ของโครงสร้างส่วนล่างและวัดมุมการเอียงของแผ่นรองสะพาน (Bearing Tilt)
- เครื่องวัดอุณหภูมิ (Thermometer) – ใช้วัดอุณหภูมิของสภาพแวดล้อมขณะนั้นและวัดอุณหภูมิของโครงสร้างส่วนบน
- เครื่องวัดระดับ (Carpenter's Level) – ใช้วัดความชันของพื้นสะพานและวัดการทรุดตัวของพื้นทาง

รูปที่ 3-7 เครื่องมือสำหรับการวัดขนาด

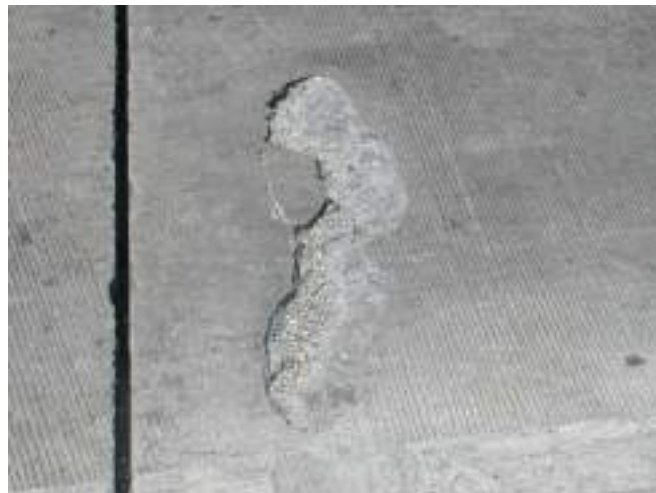
- การตรวจสอบคอนกรีต : ให้บันทึกข้อมูลของรอยแตกทุกรอยที่สามารถมองเห็นได้ โดยให้บันทึก ถึงชนิดรอยแตก ขนาด ความยาว และตำแหน่งที่ตั้งของรอยแตกนั้นๆ รวมทั้งให้บันทึกถึงการเกิด เกิดสนิม (Rust) และการเกิดเชื้อเกลือ (Efflorescence) ด้วยเช่นกัน อาจมีการหลุดแฉะของ คอนกรีตที่ผิวของคอนกรีตต่างๆ ไปได้ ดังนั้นควรจะต้องบันทึกพื้นที่ของการหลุดแฉะ ตำแหน่ง ความลึก และลักษณะต่างๆ ไปด้วย ให้ตรวจสอบผิวของคอนกรีตว่ามีการเคลื่อนหลุดหรือเป็นรู กลวงหรือไม่ ซึ่งอาจทำได้โดยการใช้ค้อน สำหรับการเคลื่อนหลุด (Delamination) ของคอนกรีต นั้น จะต้องบันทึกข้อมูลอย่างครบถ้วน โดยใช้ภาพ Sketch เพื่อแสดงตำแหน่งและขนาดต่างๆ ที่ เกี่ยวข้อง ส่วนการหลุดล่อนของคอนกรีต (Spalling) นั้น จะไม่เหมือนกับการเคลื่อนหลุดเพราะ สามารถมองเห็นการหลุดล่อนได้ทันที ควรจะต้องบันทึกการหลุดล่อนโดยใช้ภาพวาด (Sketches) ซึ่งต้องระบุความลึกของการหลุดล่อน ระบุว่าเมื่อเหล็กเสริมโผล่ออกมาหรือไม่ รวมถึง ระบุว่าเหล็กเสริมนั้นมีการชำรุดหรือสูญเสียหน้าตัด (Section Loss) หรือไม่ ดังรูปที่ 3-16

รูปที่ 3-16 แสดงพื้นคอนกรีตที่ได้รับความเสียหาย

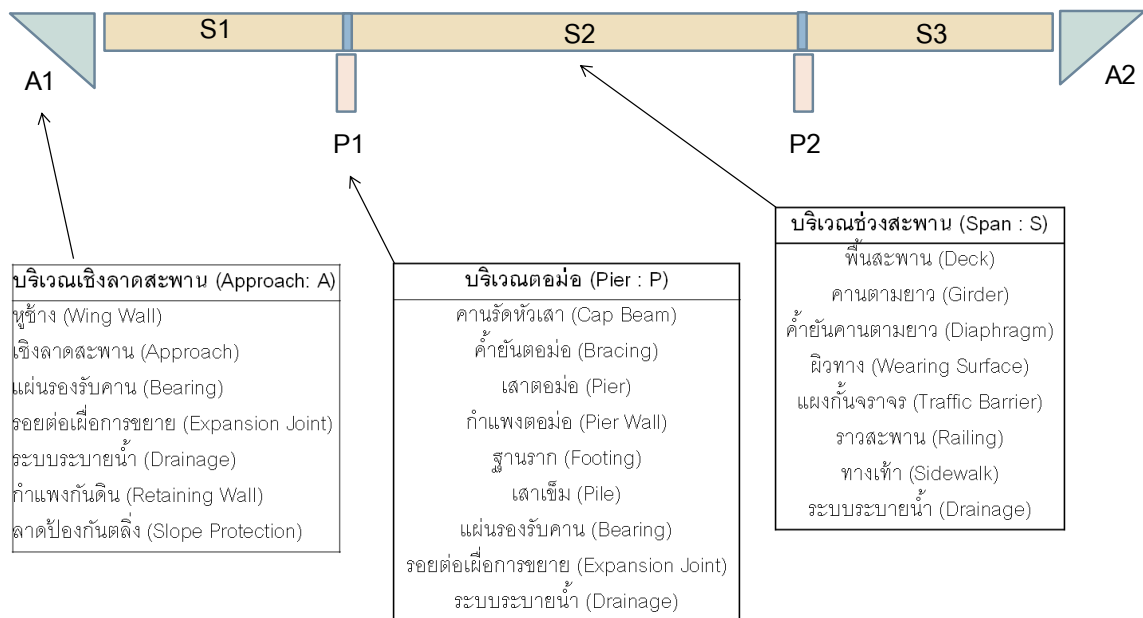
- บริเวณเชิงลาดสะพาน (Approach, A)
- บริเวณช่วงสะพาน (Span, S)
- บริเวณตอม่อ (Pier, P)

รูปที่ 3-20 ตัวอย่างการแบ่งชิ้นส่วนสะพานประเภทต่างๆ บริเวณ A,P,S

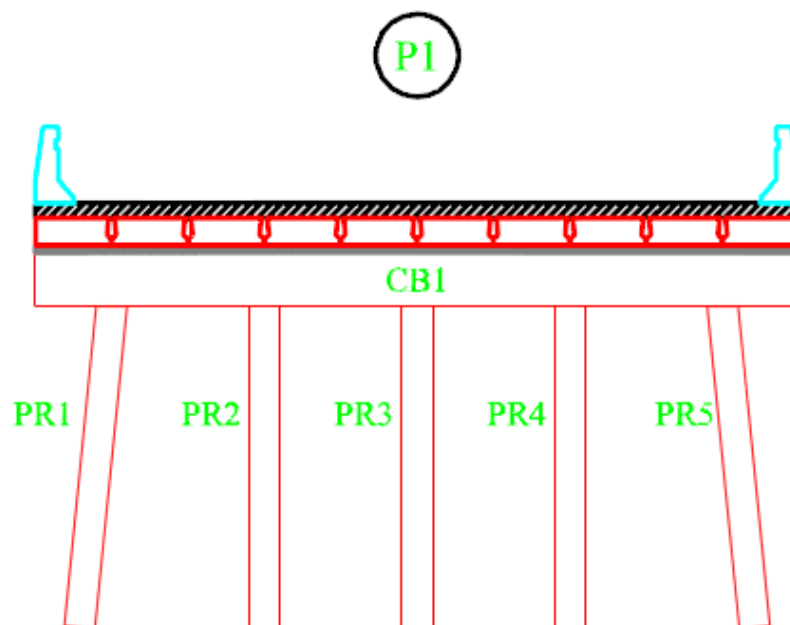
3.4.3.4 แบบสะพานด้านล่าง (Lower Part View) สำหรับตอม่อ (P)

รูปที่ 3-27 ตัวอย่างแบบสะพานด้านล่างสำหรับตอม่อ

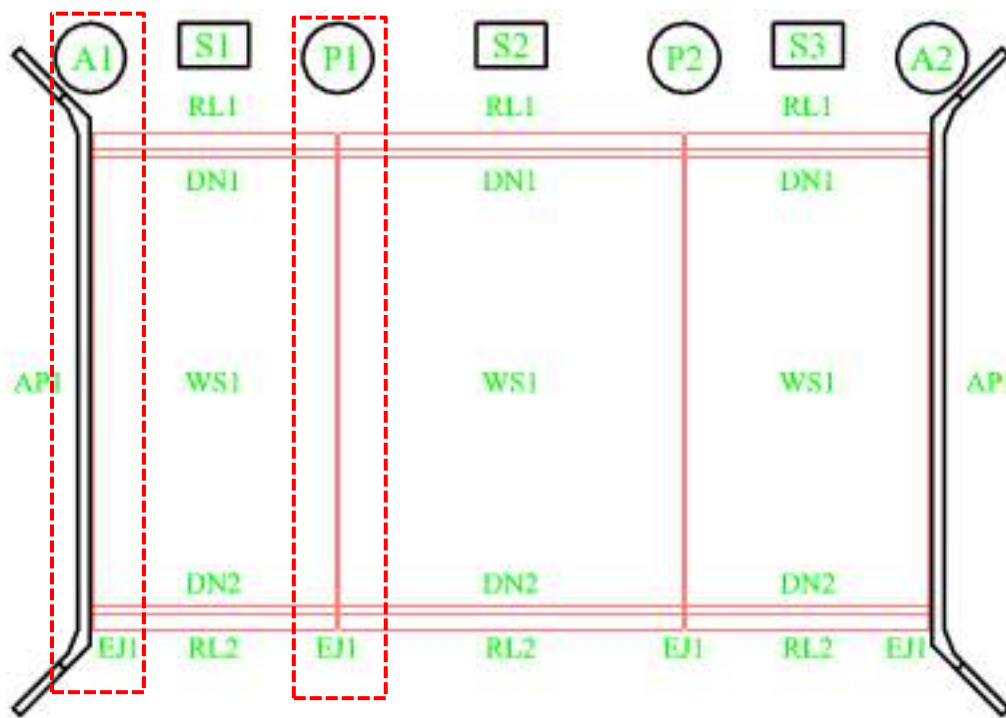
ชิ้นส่วนบางประเภทอาจปรากฏอยู่ได้มากกว่า 1 บริเวณ เช่น รอยต่อเพื่อขยายอาจอยู่ที่บริเวณเชิงลาดสะพาน เช่น A1-EJ1 หรือ บริเวณตอม่อ เช่น P1-EJ1 ก็ได้ โดยรอยต่อเพื่อขยาย A1-EJ1 และ P1-EJ1 เป็นคนละอันกันเพราะอยู่คนละตำแหน่ง ดังรูปที่ 3-30

รูปที่ 3-30 ตัวอย่างการจำแนกของส่วนประกอบของ

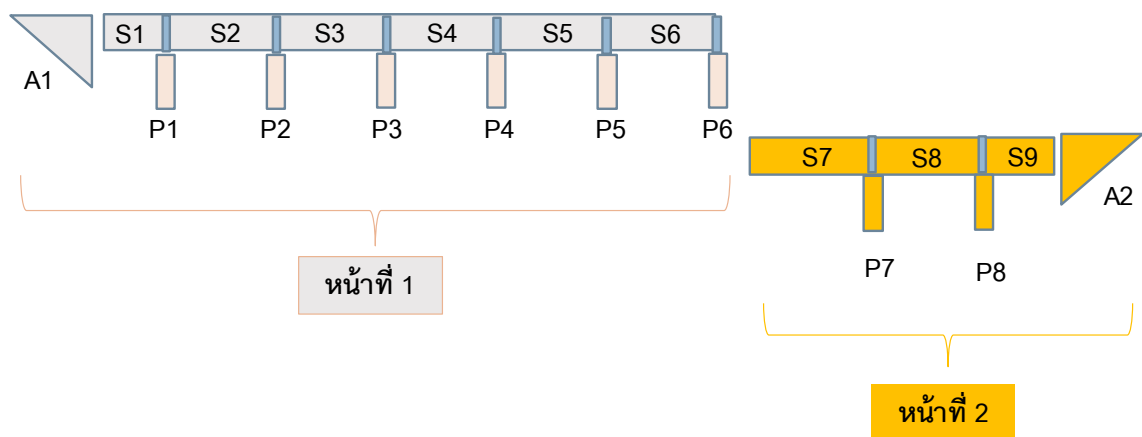
ในกรณีสะพานมีความยาวหลายช่วงสะพาน ไม่สามารถเขียนแบบชิ้นส่วนทั้งหมดได้ภายใน 1 หน้ากระดาษ A3 ให้แบ่งการเขียนออกเป็นหลายหน้าได้ แต่ห้ามมีรหัสชิ้นส่วนสำหรับชิ้นส่วนเดียวกันซ้ำกัน 2 ที่ ให้เลือกเขียนไว้ที่หน้าใดหน้าหนึ่งเท่านั้น ดังรูปที่ 3-31

รูปที่ 3-31 ตัวอย่างการแบ่งหน้ากระดาษกรณีสะพานมีความยาวหลายช่วง

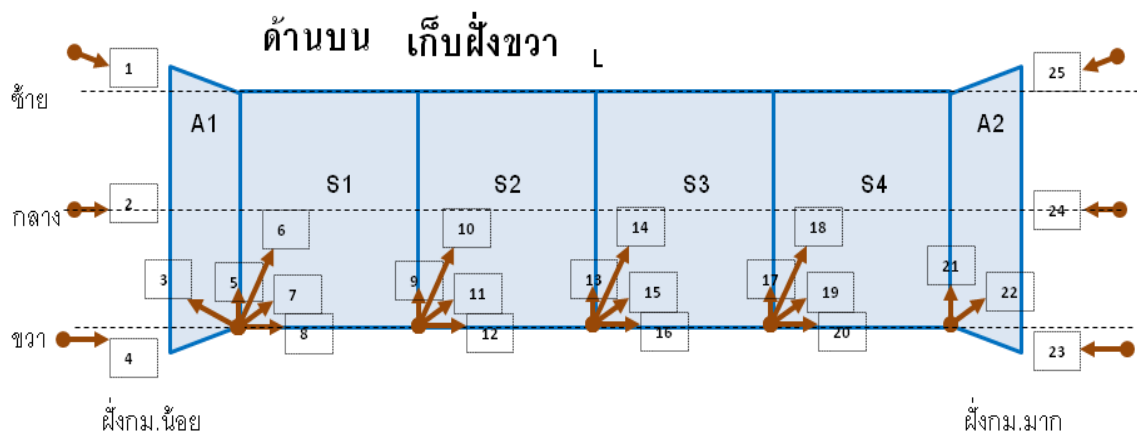
- การถ่ายภาพด้านบนทางฝั่งขวาของสะพานเป็นการถ่ายภาพเพื่อเก็บชิ้นส่วนของสะพาน การถ่ายภาพนี้จะใช้กับสะพานที่เป็นสะพานแบบ RT(สะพานคู่ขนานด้านขวา) เพื่อความสะดวกและปลอดภัยของผู้ใช้ทาง วิธีการถ่ายภาพจะเหมือนกับการถ่ายภาพทางฝั่งซ้ายทาง แต่เปลี่ยนด้านในการถ่ายภาพ วิธีการถ่ายภาพดังแสดงในรูปที่ 3-35 โดยรายละเอียด ชิ้นส่วนที่ได้จากการถ่ายภาพดังแสดงในตารางที่ 3-4 และตัวอย่างภาพถ่ายดังแสดงในรูปที่ 3-36

รูปที่ 3-35 การถ่ายภาพด้านบนทางฝั่งขวาของสะพาน

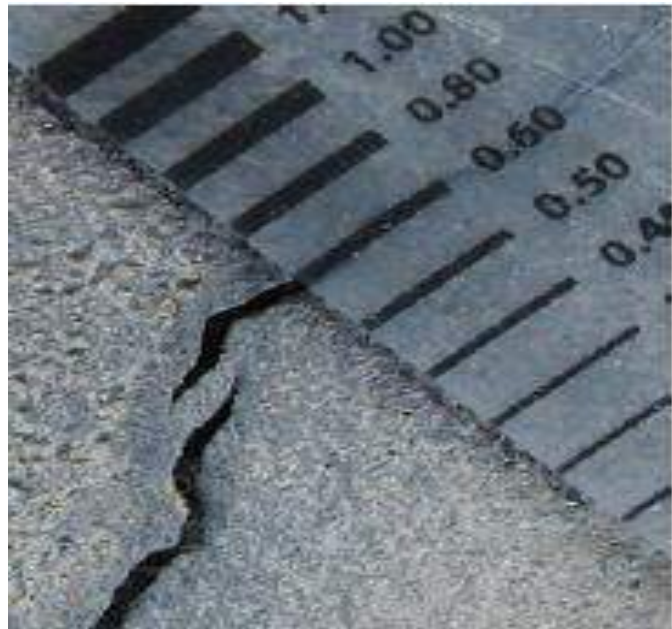
รอยแตกอาจเกิดขึ้นเพียงส่วนหนึ่ง หรือทั้งหมดของแต่ละชั้นส่วนของคอนกรีต ในคอนกรีตเสริมเหล็กรอยแตกจะมีขนาดใหญ่พอที่จะมองเห็นได้ด้วยตาเปล่า แต่ในคอนกรีตอัดแรงจะต้องใช้อุปกรณ์วัดรอยแตก (Crack Gauge) ดังรูปที่ 4-1 จึงจะเหมาะสมสำหรับการวัดรอยแตก และแยกแยะรอยแตกต่างๆ รอยเปื้อนจากสนิม และการเกิดซึ้เกลือมักจะปรากฏให้เห็นตามรอยแตกต่างๆ รอยแตกทั้งขนาดใหญ่และเล็กที่เกิดขึ้นในองค์อาคารหลัก (Main Members) โดยเฉพาะอย่างยิ่งชิ้นส่วนที่เป็นคอนกรีตอัดแรง ควรจะบันทึกไว้อย่างระมัดระวัง

รูปที่ 4-1 แสดงการวัดรอยแตก (Crack Gauge)

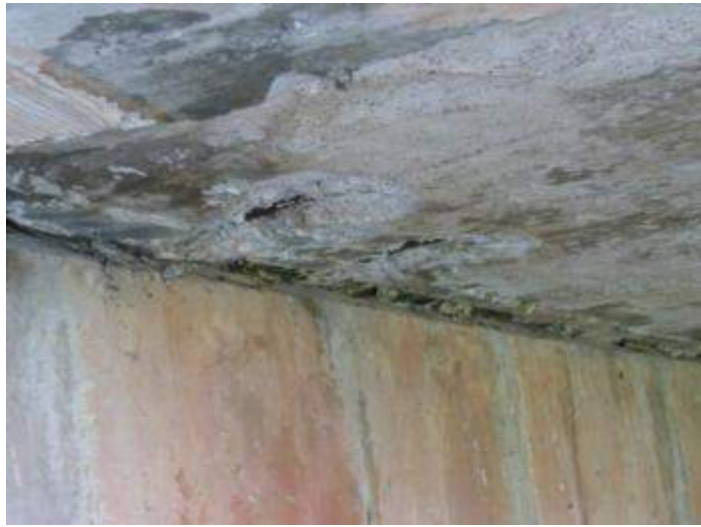
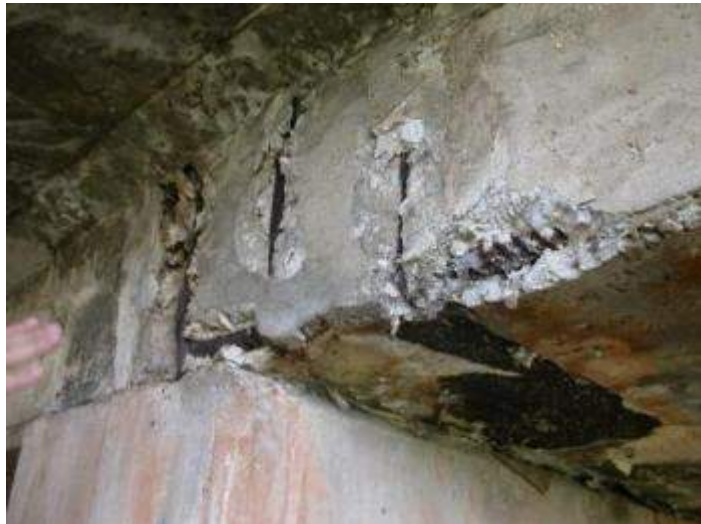
เป็นการยุบตัวของคอนกรีตเป็นรูปคล้ายวงกลมหรือวงรี ดังรูปที่ 4-4 มีสาเหตุมาจากการแยกตัว หรือการถูกเคลื่อนย้ายของส่วนใดส่วนหนึ่งของคอนกรีตที่ผิวหน้า ทำให้เห็นรอยแตกที่ค่อนข้างจะขนานกับผิวคอนกรีต และการหลุดล่อนนี้อาจมีสาเหตุมาจากการที่เหล็กเสริมเป็นสนิม และการเกิดแรงเสียดทานจากการขยายตัวเนื่องจากความร้อน ส่วนใหญ่แล้วเมื่อมีการหลุดล่อนจะสามารถเห็นเหล็กเสริมได้ โดยทั่วไปสามารถแยกแยะการหลุดล่อนของคอนกรีตได้ดังนี้

รูปที่ 4-4 การหลุดล่อนใต้แผ่นพื้นสะพาน

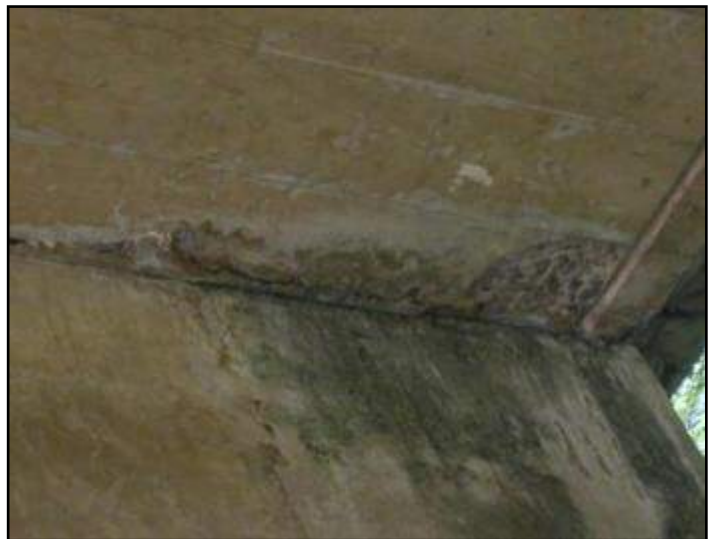
เป็นช่องว่างที่เกิดขึ้นในเนื้อคอนกรีต มีสาเหตุมาจากการจัดคอนกรีตไม่เหมาะสม (Improper Vibration) ระหว่างการก่อสร้าง อันเป็นผลให้เกิดการแยกตัวของมวลรวมหยาบ ออกจากมวลรวมละเอียดและซีเมนต์ ดังรูปที่ 4-6

รูปที่ 4-6 การเกิดรูพรุนด้านใต้พื้น

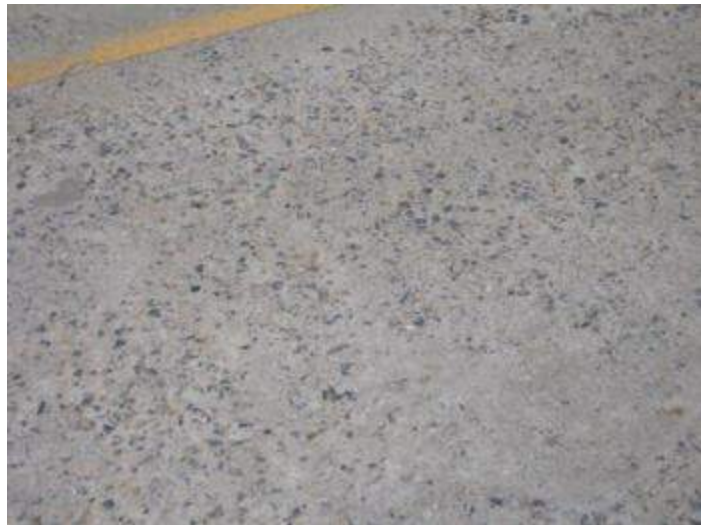
การสึกหรอเกิดขึ้นที่ผิวคอนกรีตที่สัมผัสกับการจราจร (Exposed to Traffic) เนื่องจากการขัดสีของผิวคอนกรีตกับยางรถยนต์ หรือน้ำฝน ดังรูปที่ 4-7

รูปที่ 4-7 การสึกหรอของผิวคอนกรีต

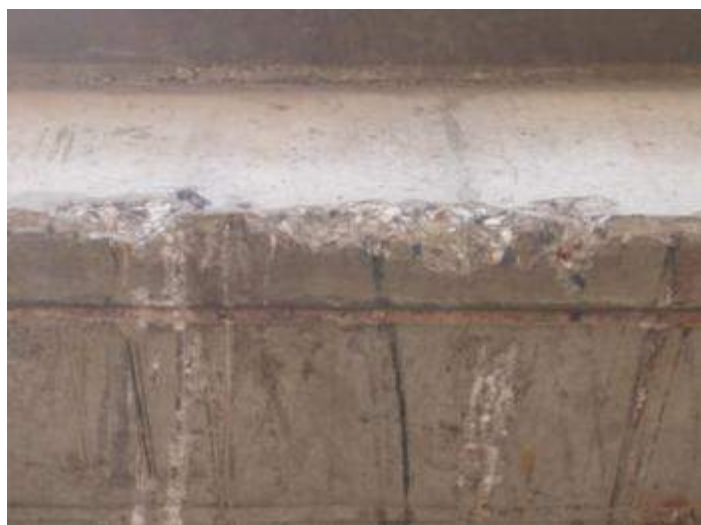
การที่ยานพาหนะประเภทต่างๆ ได้ชนกับสะพานล้นแต่สร้างความเสียหายให้แก่ส่วนประกอบของสะพานทั้งสิ้น คานคอนกรีตอัดแรงจะเป็นส่วนที่ค่อนข้างจะถูกกระทบกระเทือนได้ง่ายต่อความเสียหายประเภทนี้ ดังรูปที่ 4-8

รูปที่ 4-8 การเสียหายจากการถูชนของพื้นด้านล่าง

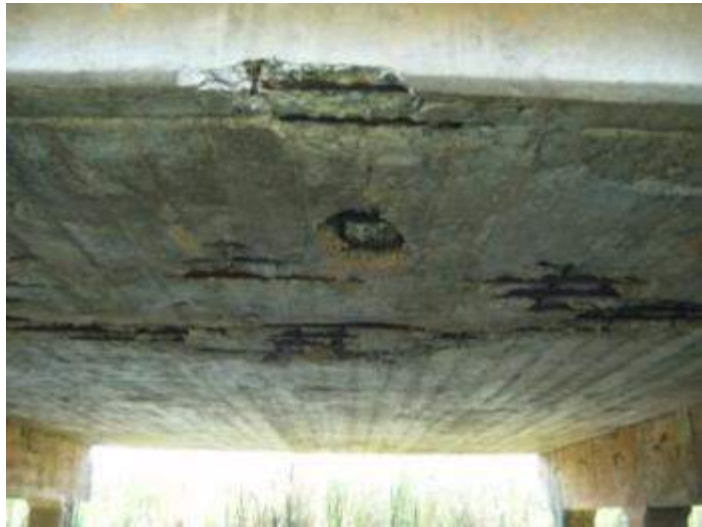
การสึกกร่อนเป็นผลมาจากแรงที่แรงภายนอกได้กระทำต่อผิวของชั้นส่วนที่เป็นคอนกรีต การกัดเซาะของกระแสน้ำที่มีโคลนตมอยู่มากซึ่งไหลบนผิวคอนกรีตหรือวัสดุที่ลอยมากับน้ำ สามารถทำให้คอนกรีตเกิดการสึกกร่อนได้ ที่บริเวณตอม่อและเสาชะลิม เช่นเดียวกับคอนกรีตที่อยู่ในบริเวณที่มีคลื่นมาก อาจเกิดการสึกกร่อนได้โดยการถูกระทบจากทรายและโคลนที่อยู่ในน้ำ ดังรูปที่ 4-9

รูปที่ 4-9 การสึกกร่อนใต้พื้นสะพาน

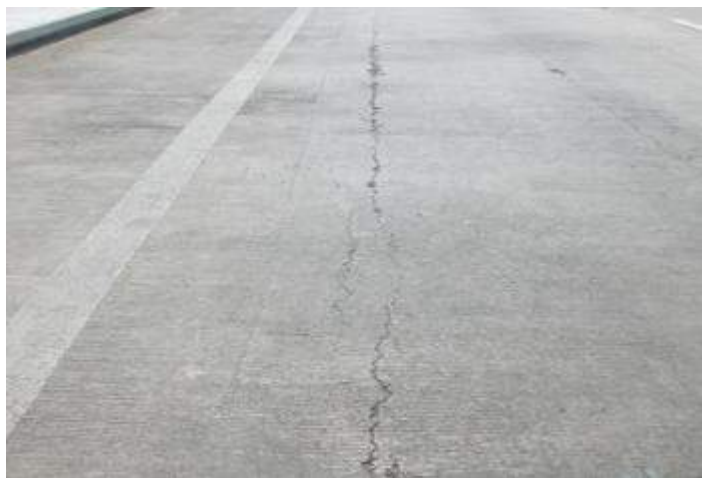
เกิดขึ้นเมื่อสะพานคอนกรีตต้องแบกรับความเค้นมากเกินไป (Overstressed) ให้บันทึกแรงสั่น-สะเทือนและการแอ่นตัวที่มากเกินไปด้วย ดังรูปที่ 4-10

รูปที่ 4-10 ความเสียหายที่เกิดจากการบรรทุกน้ำหนักเกิน

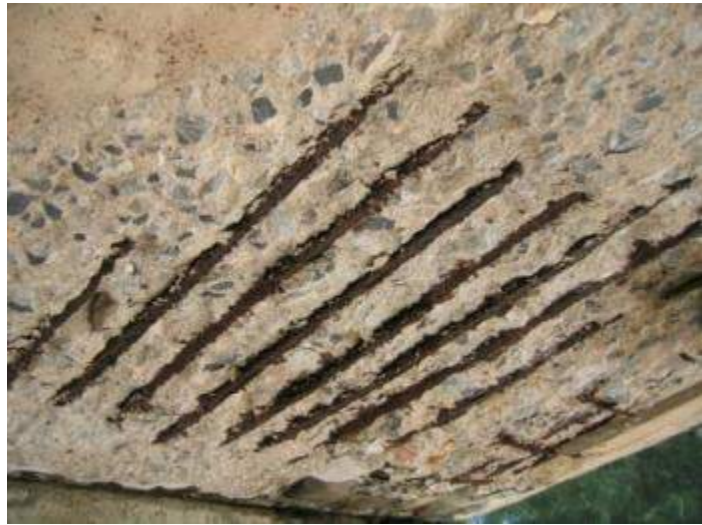
อย่างไรก็ตามการป้องกันวิธีนี้จะถูกกำจัดโดยการแทรกซึมของสารพวกคลอไรด์ ซึ่งทำให้น้ำและออกซิเจนสามารถเข้าสร้างความเสียหายต่อเหล็กเสริมโดยสร้างไอออนออกไซด์ หรือสนิมขึ้น (Rust) ไอออนของคลอไรด์ที่เกิดขึ้นในคอนกรีตนี้จะเข้าสู่เหล็กเสริมโดยแพร่กระจายซึมเข้าคอนกรีต หรือเข้าตามรอยแตกในคอนกรีต

รูปที่ 4-11 การเกิดสนิมในเหล็กเสริม

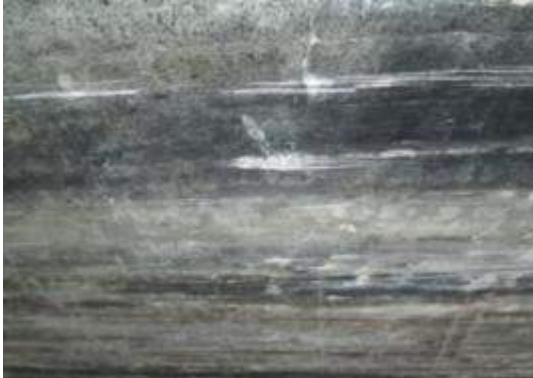
ลำดับความเสียหาย	รายละเอียดความเสียหาย	ภาพถ่ายความเสียหาย
4	- เกิดรอยแตกแบบเส้นผม (Hairline Crack) เกิดจากการแตงผิวหน้าคอนกรีตเรียบเกินไป

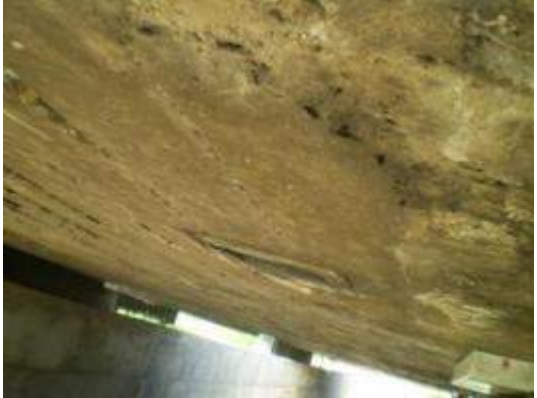
3	- รอยแตกกลางทางที่ผิว (Map Crack) บริเวณกว้าง เกิดจากการที่เหล็กเสริมมีตำแหน่งอยู่ใกล้พื้นผิวมากเกินไป

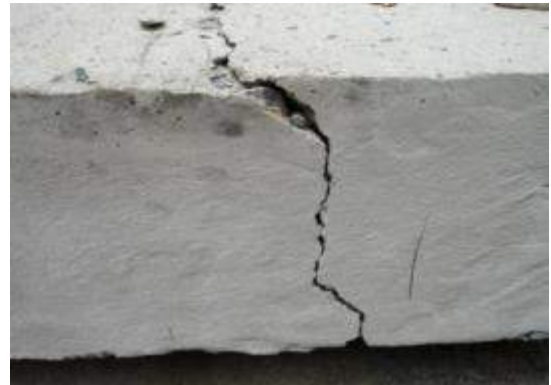
- รอยแตกจากการดัด (Flexure Cracks) จะมีลักษณะอยู่ในแนวตั้ง (Vertical) ดังรูปที่ 4-19 และเริ่มแตกจากบริเวณที่เกิดแรงดึงสูงสุด (Maximum Tension Zone) หรือเกิดโมเมนต์สูงสุด (Maximum Moment Trussing) แล้วแผ่ไปยังส่วนที่เกิดแรงอัด (Compression Zone) ณ จุดกึ่งกลางช่วงของชิ้นส่วน จะพบรอยแตกจากการดัดได้ที่ด้านล่างของชิ้นส่วนซึ่งเป็นส่วนถูกดัด หรือ มี Flexure Stresses สูงสุด ถ้าเป็น Continuous Member ก็ให้ตรวจสอบด้านบนของ ชิ้นส่วน ที่อยู่ด้านบนของ Pier
- รอยแตกจากการเฉือน (Shear Cracks) เป็นรอยแตกในแนวเฉียง
ที่มักเกิดขึ้นที่เวอคาน (Web) โดยปกติแล้ว จะพบรอยแตกนี้ได้ทั้งบริเวณใกล้กับ แผ่นรองสะพาน (Bearing) และรอยแตกจะเริ่มที่ด้านล่างของ ชิ้นส่วน นั้นและขยายต่อในแนวเฉียงไปยังด้านบนของชิ้นส่วน ดังรูปที่ 4-20

รูปที่ 4-19 รอยแตกจากการดัด (Flexure Cracks)

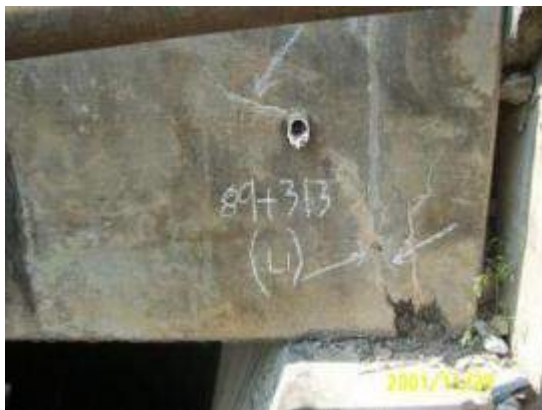
รูปที่ 4-20 รอยแตกจากแรงเฉือนใกล้แผ่นรองรับคาน

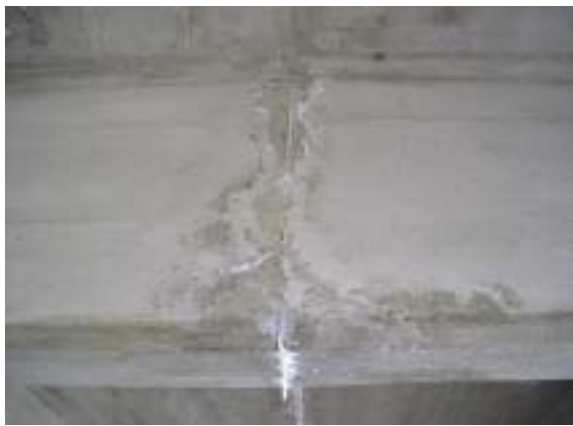
รูปที่ 4-24 มีน้ำซึมระหว่างรอยต่อ

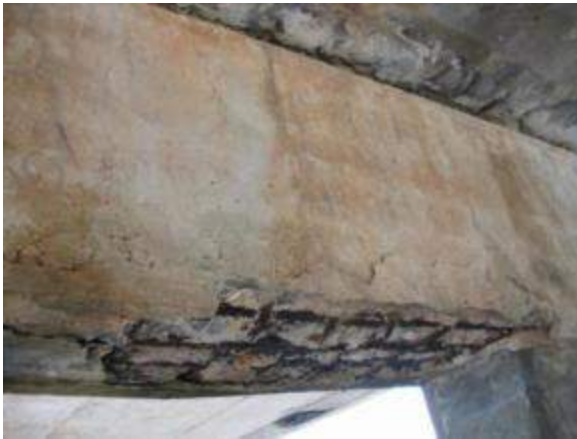
รูปที่ 4-27 หลุดล่อนบริเวณคานรัดหัวเสา

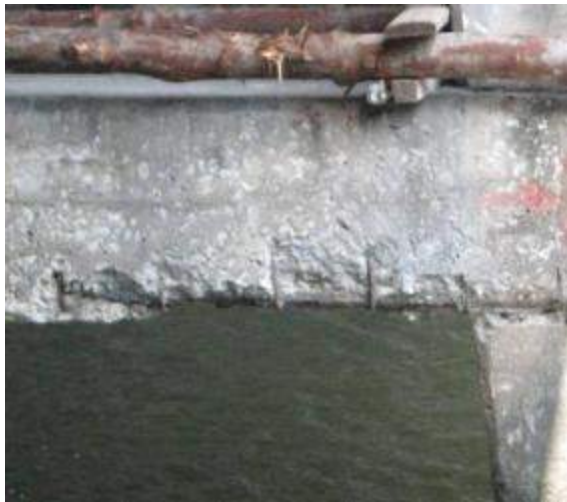
รูปที่ 4-32 มีการสึกกร่อนจนเห็นเหล็กเสริม

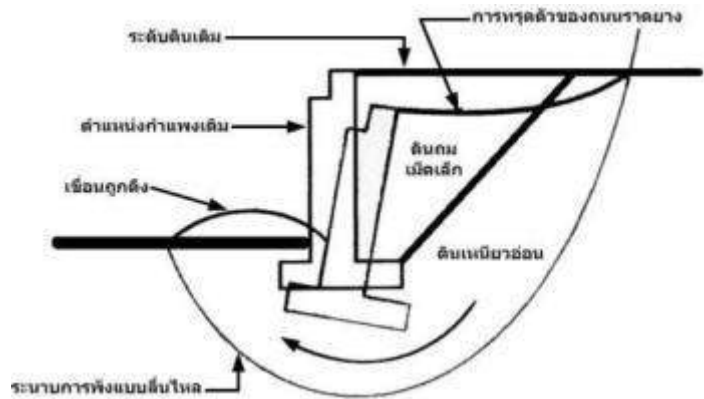
โครงสร้างที่ใช้กันดิน (Earth Retaining) เช่น ตอม่อริมฝั่ง และ กำแพงกันดิน (Retaining Walls) เป็นโครงสร้างที่อ่อนไหวต่อการเคลื่อนตัวด้านข้างหรือการเลื่อน ดังรูปที่ 4-38 การเคลื่อนตัวด้านข้างเกิดขึ้นเมื่อมีแรงด้านข้างมากกระทำบนกำแพงเกินกว่าแรงตามแนวดิ่ง

รูปที่ 4-38 การเคลื่อนตัวด้านข้างของตอม่อริมฝั่งเนื่องจาก Slope Failure

สาเหตุโดยทั่วไปของการเคลื่อนตัวด้านข้างคือ Slope Failure, การไหลซึมของน้ำในดิน (Seepage)

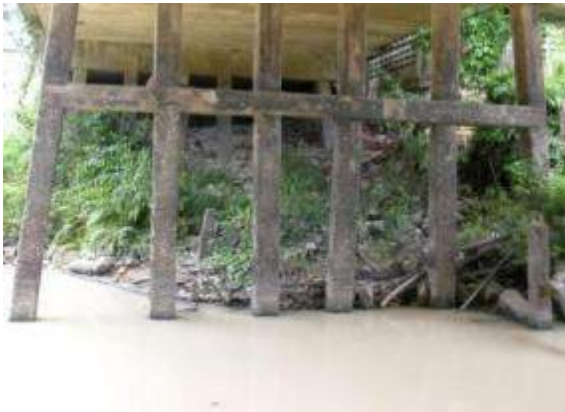
รูปที่ 4-42 การกีดกร่อนและการทับถมของเศษอิฐที่ตอม่อกลางน้ำ

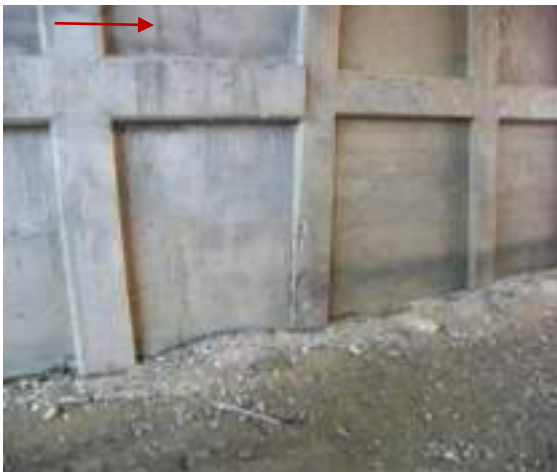
รูปที่ 4-49 แตกร้าวตามแนวเหล็กเสริม

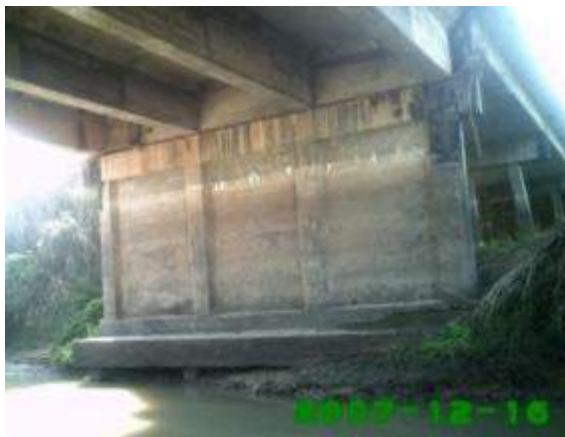
รูปที่ 4-52 เกิดการกัดเซาะของดินบริเวณฐานราก

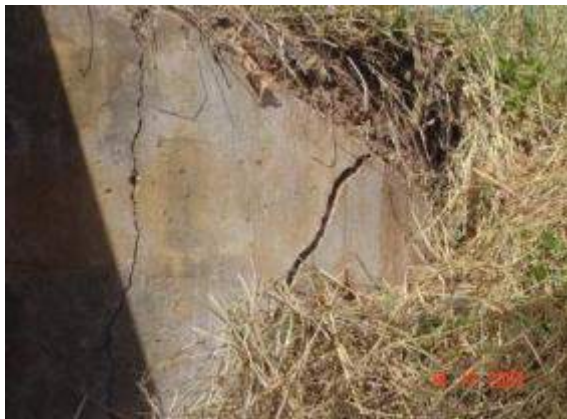
รูปที่ 4-56 มีการแตกร้าวตามแนวยาว

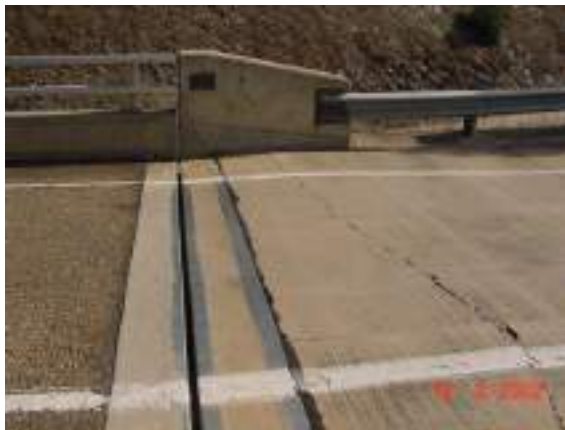
รูปที่ 4-60 มีการแตกร้าวตามแนวยาว

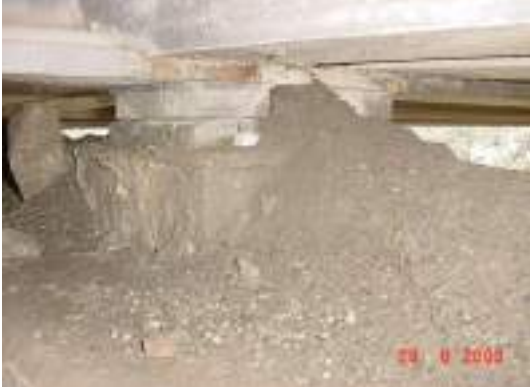
0	- มีการเสียรูป เสื่อมสภาพ (Elastomeric Bearing)

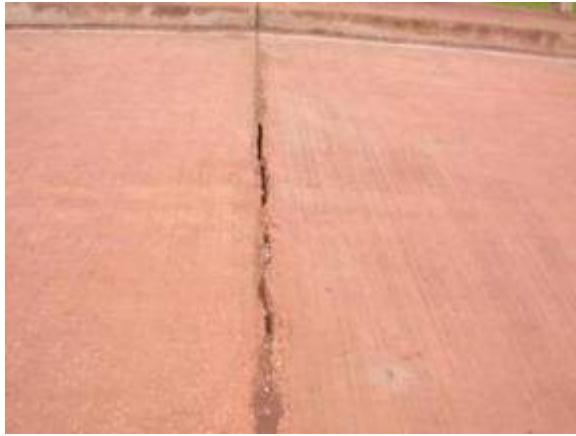
รูปที่ 4-71 รอยต่อเพื่อการขยายตัวมีเศษดินอุดตันทำให้พฤติกรรมไม่เป็นไปตามที่ได้ออกแบบ

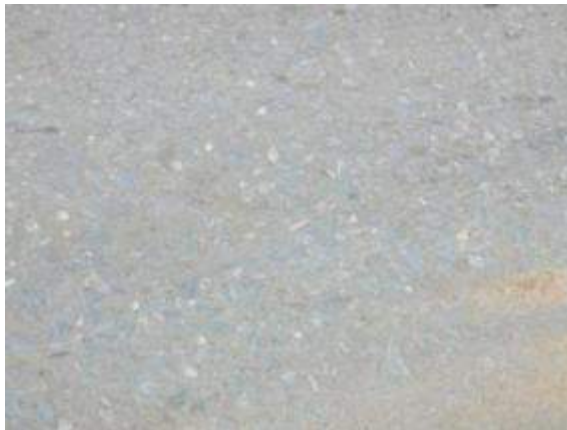
รูปที่ 4-76 ลักษณะการสึกกร่อนของผิวถนนจนเห็นเม็ดหินเกิดขึ้นทั่วสะพาน

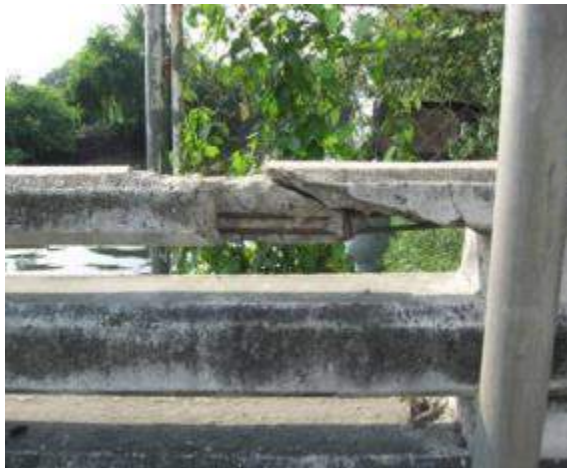
รูปที่ 4-83 สังก่อนจนเห็นเหล็กเสริม

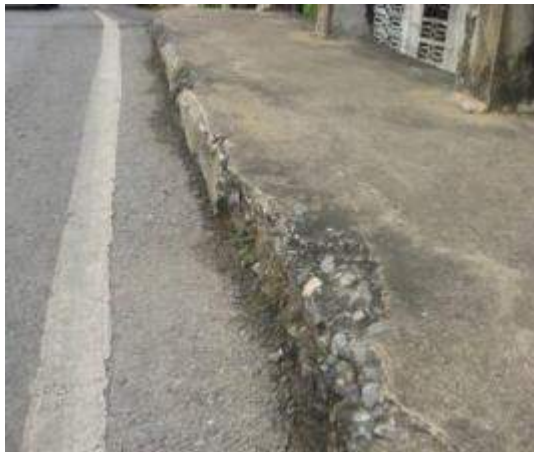
รูปที่ 4-87 มีการหลุดล่อน

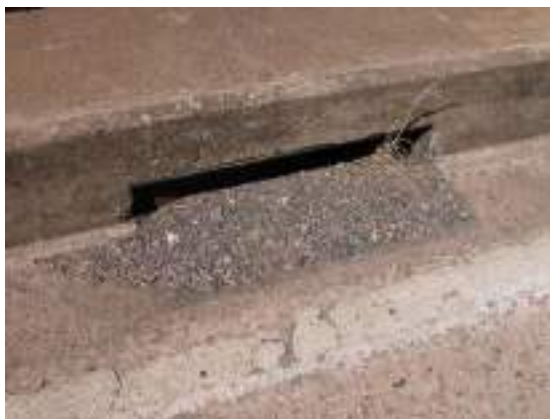
รูปที่ 4-90 มีการอุดตัน

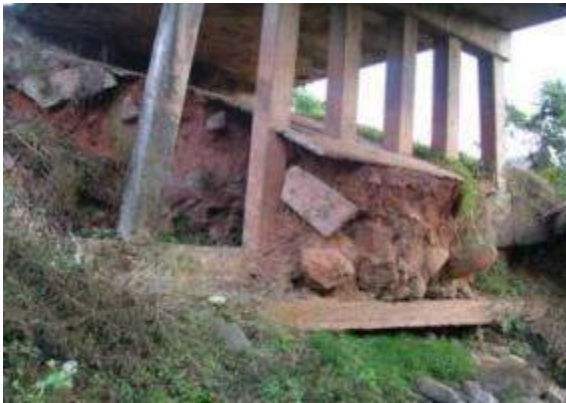
รูปที่ 4-96 มีการทรุดตัว

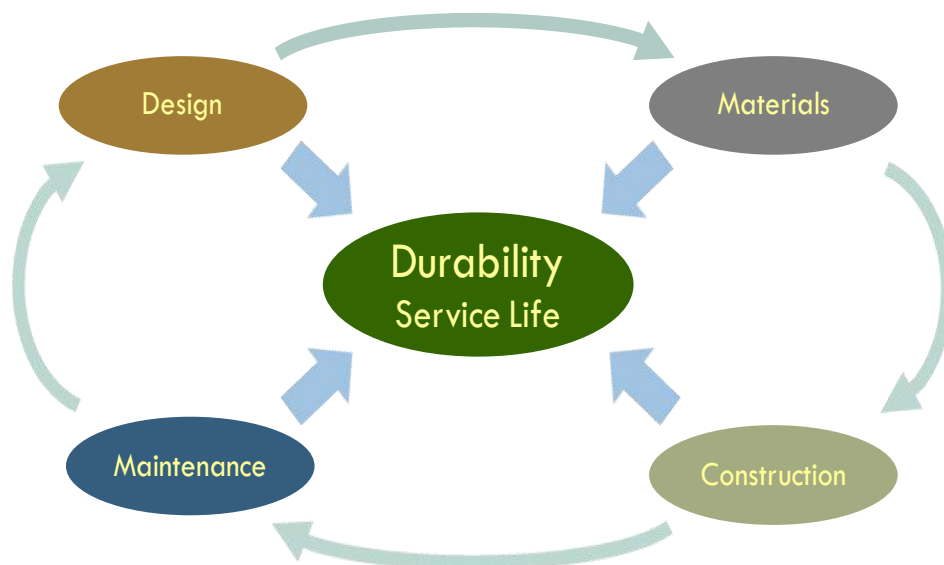
รูปที่ 6-1 ระบบการบำรุงรักษาสะพาน
